## ALTES HAUS IN NEUEM GLANZ INSTANDSETZUNG UND UMBAU DES HAUSES MARKT 5 IN HOFGEISMAR

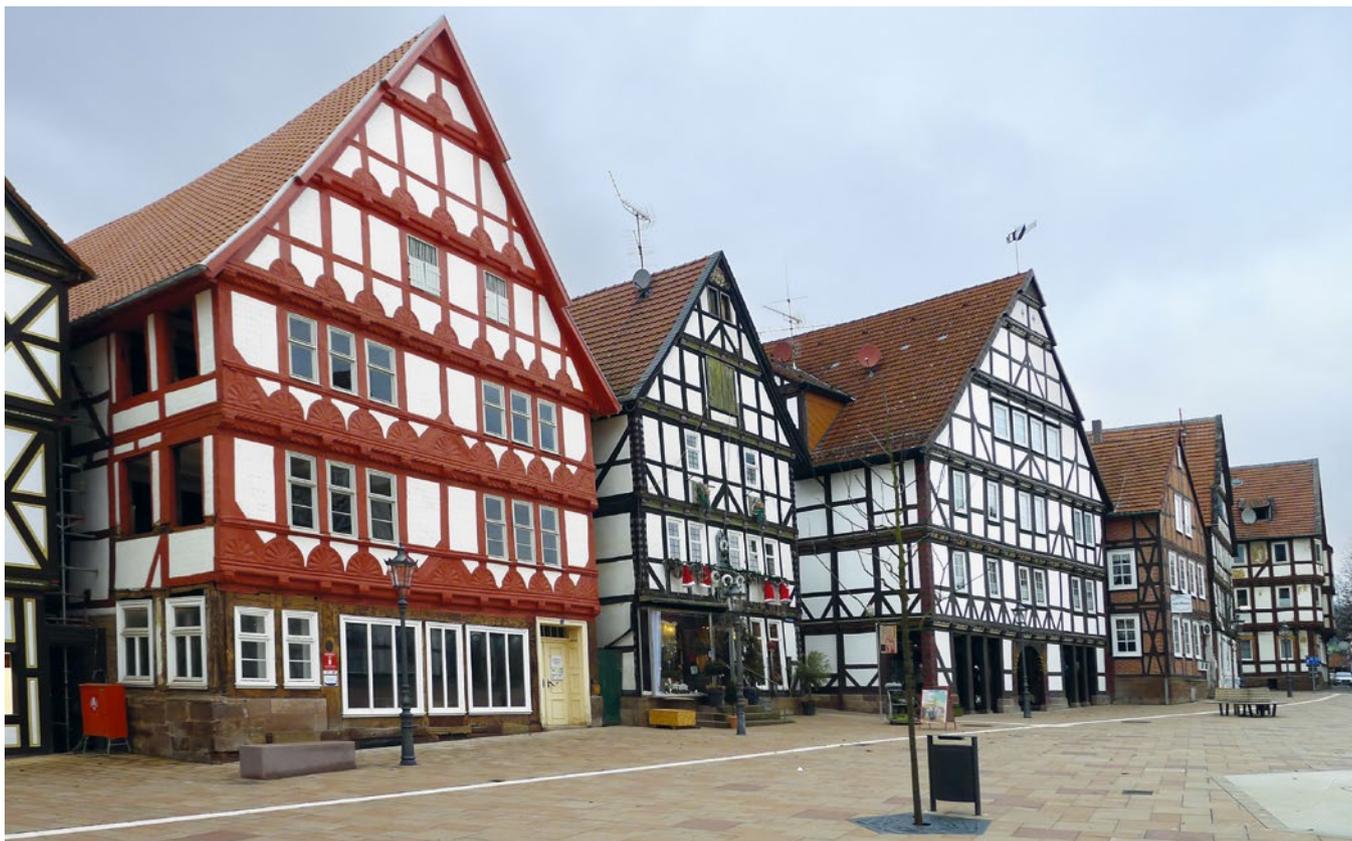
**Abb. 1:**  
Haus Markt 5,  
Hofgeismar, 2021  
Foto: J. Anders

*Inmitten des historischen Ortskerns von Hofgeismar wurde im Jahr 1560 das Haus Markt 5 errichtet. Es steht in prominenter Lage zwischen Altstädter Kirchplatz und Markt in direkter Nähe zum Rathaus und gehört zu den ältesten Fachwerkbauten rund um den Platz (Abb. 1). Seit 2019 wird das bedeutende Kulturdenkmal grundlegend instand gesetzt. Dabei kamen bei Freilegungen und Rückbauten im Inneren des Gebäudes bislang unbekannte bauhistorische Details zutage, die sich ganz wesentlich auf die künftige Gestaltung des Hauses auswirken.*

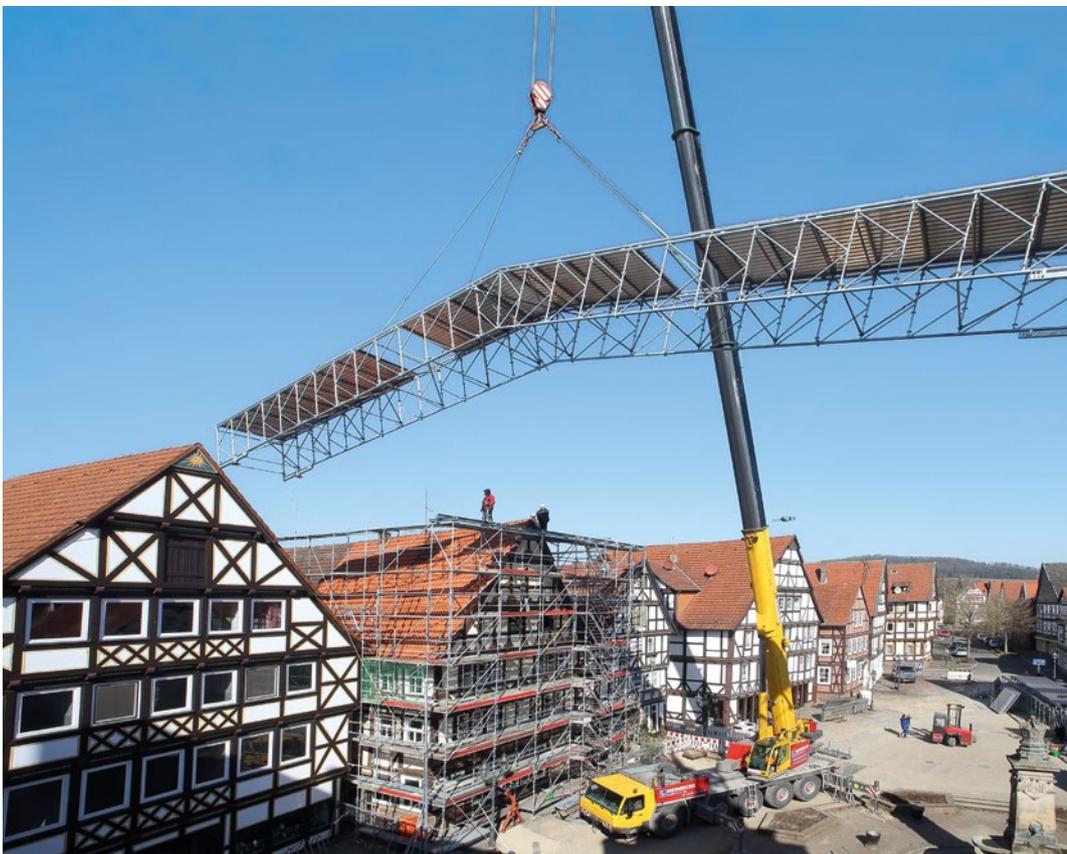
**Abb. 2:**  
**Spektakulärer**  
**Kraneinsatz**

Mithilfe eines Autokrans wird ein Schutzdachelement über das Gebäude gehievt.  
Foto: Th. Thiele,  
Hofgeismarer Allgemeine/HNA, 2020

Stadt Hofgeismar, ein nachhaltiges, kulturelles Nutzungskonzept für das Haus Markt 5 zu entwickeln, waren Auslöser dafür, das Gebäude im Zuge der Vorbereitungen zum Hestentag 2015 als Initialprojekt in das städtebauliche Förderprogramm ›Aktive Kernbereiche‹ (heute ›Lebendige Zentren‹) aufzunehmen. Die denkmalgerechte Instandsetzung des von der Stadt erworbenen, prominenten Hauses sollte damit als Vorbild für andere Denkmaleigentümer und als Zeichen für die mit Leerstand kämpfende, städtische Innenentwicklung dienen. Mit großzügigen Zuwendungen von Bund und Land sowie dem Landesamt für Denkmalpflege und der Deutschen Stiftung Denkmalschutz ausgestattet, begann 2013 ein Planungsprozess, der 2019 in dem Beginn der von dem Architekturbüro Müntinga und Puy geplanten Maßnahmen mündete. Nach Entfernung aller Einbauten der letzten 50 Jahre begann im März 2020 die Einrüstung. Mit einem Autokran wurde ein gewaltiges, eigens für dieses Vorhaben entwickeltes Wetterschutzdach über dem Haus Markt 5 errichtet (Abb. 2). Nachdem bei ersten Rückbauarbeiten im Erdgeschoss Schmuckelemente und verzierte De-

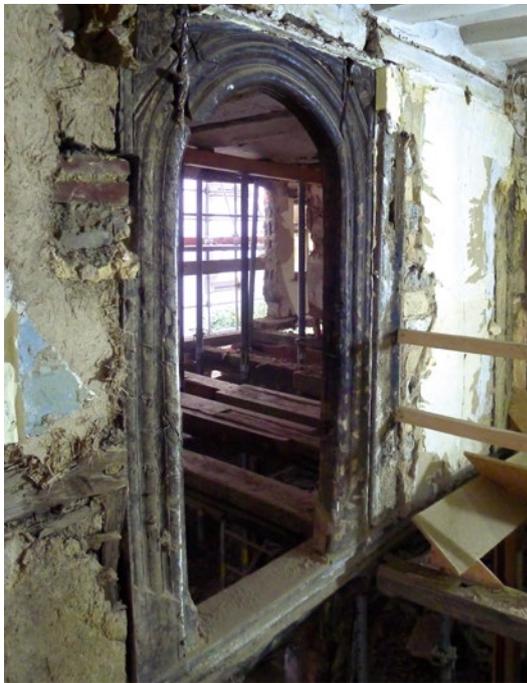
**Abb. 3:**  
**Freigelegter**  
**Türpfosten**  
 mit Schmuck-  
 elementen zur  
 neuentdeckten  
 Galerie, 2021  
 Foto: J. Anders

ckenbalkenvorsprünge zutage traten, wurden weitere Wandteile für bauhistorische Untersuchungen freigelegt. Diese lieferten erstaunliche Erkenntnisse, die eine Anpassung der Planungen während der laufenden Maßnahme notwendig machten. Den Untersuchungen des Bauforschers Hans-Hermann Reck zufolge datiert lediglich der Kern des Hauses sowie der untere Bereich der Marktfassade in das Jahr 1560. Obergeschosse und Dachwerk stammen hingegen aus dem Jahr 1633, obgleich sie an die Gestaltung der ersten Bauphase von 1560 angepasst und von dieser kaum zu unterscheiden sind. Vermutlich führten kriegsbedingte Brandschäden zu diesem durchgreifenden Um- bzw. Neubau. Nach Freilegung und Rückbau später eingefügter Wände ergaben die Untersuchungen zudem, dass es sich hier um einen seltenen Mischtyp aus Geschossbau und Hallenhaus handelt, der sich deutlich von dem in der Region verbreiteten niederdeutschen Hallenhaus unterscheidet. Zum Marktplatz hin zweigeschossig, schloss sich im hinteren Gebäudeteil eine sich über zwei Geschosse erstreckende Halle an. Im ersten Obergeschoss waren in einem Winkel Räume angeordnet, die über eine innen liegende Galerie zur Halle erschlossen wurden. Dieser Umstand erklärt die verzierten Türportale im Flur des ersten Obergeschosses sowie Schwellen und Balkenköpfe, Rähme und Schwellen darunter (Abb. 3).

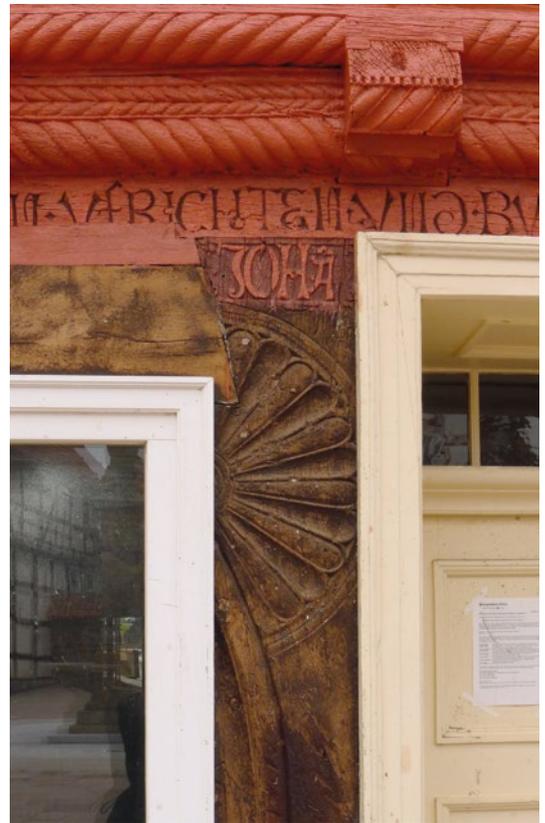
**Abb. 4:**  
**Fragment des Ein-**  
**gangstorpfo-**  
**stens**  
 mit Schmuck-  
 elementen von 1560,  
 2021  
 Foto: J. Anders

Das heutige, barocke Treppenhaus im vorderen nördlichen Gebäudeteil stammt aus dem 18. Jahrhundert. An der straßenseitigen Fassade weist das Fragment eines spitzbogigen Torpfostens mit Rosette auf den ursprünglichen Haupteingang zum Markt hin, der sich bis Anfang des 20. Jahrhunderts eine Achse links neben dem heutigen Eingang befand (Abb. 4). Die neu entdeckte, bauzeitliche Binnengliederung des Hauses mit Halle, vier übereinanderliegenden Speichergeschossen (Obergeschoss und drei Dachgeschosse) und nicht zuletzt seine prominente Lage am Marktplatz deuten auf eine Nutzung des Hauses Markt 5 als Kaufmannshaus in der Tradition des späten Mittelalters hin. Nach den Erkenntnissen der bauhistorischen Untersuchung und der Tatsache, dass im betreffenden Bereich nahezu alle Deckenbalken geschädigt waren und ausgetauscht werden mussten, entschied man sich zu einer Änderung der Planungen. So wurde geprüft, ob eine Öffnung der Erdgeschossdecke zur Wiederherstellung der bauzeitlichen Halle von 1560 mit Galerie ohne Funktionseinbußen möglich ist. Mit dem Ergebnis den ursprünglich an der rückwärtigen Giebelseite geplanten Erschließungsanbau nicht zu realisieren und

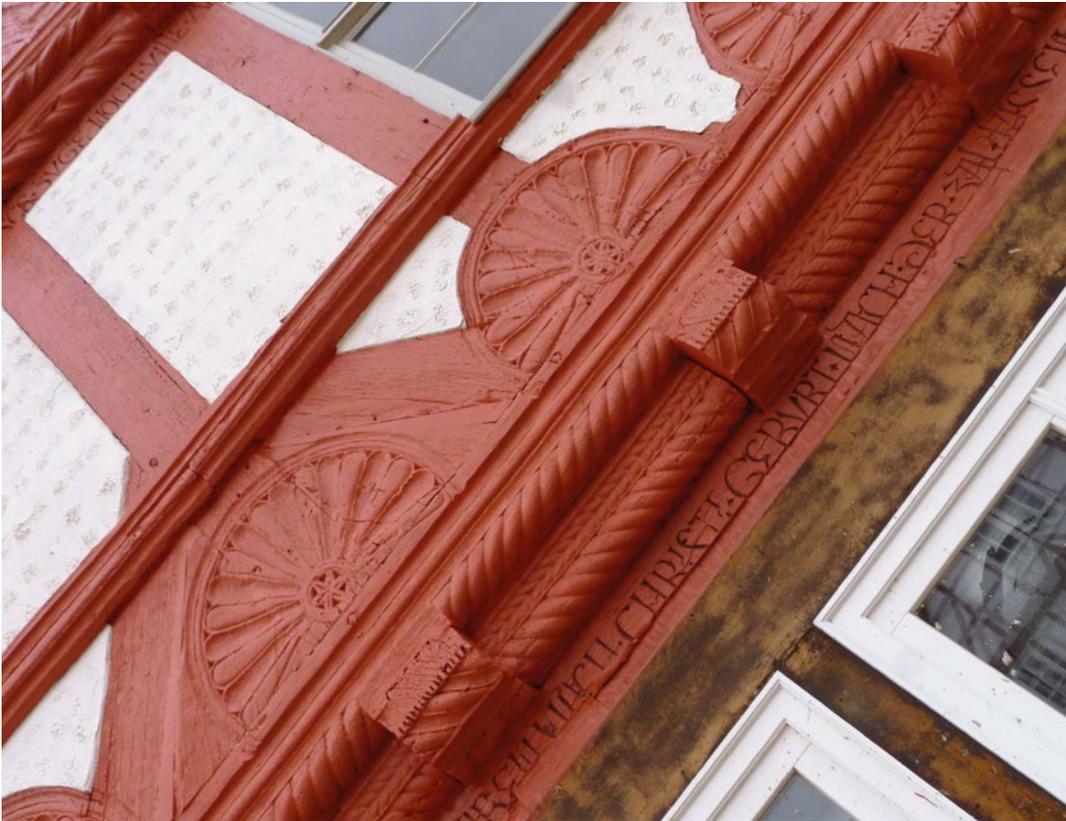
**Abb. 5:**  
 Detail der frisch  
 restaurierten  
 Fachwerkfassade, 2021  
 Foto: J. Anders

stattdessen das Treppenhaus mit Aufzug in die Halle zu verlagern. Die neu entdeckte Halle wird künftig als öffentliches Kultur- und Gästeforum und Event-Location für öffentliche und private Veranstaltungen sowie auch als Ausstellungsraum dienen. Die Arbeiten an Dachwerk und Marktfassade konnten hingegen 2020 planmäßig abgeschlossen werden: Der Dachstuhl wurde zimmermannsmäßig ertüchtigt bzw. ergänzt und erhielt eine komplette Neueindeckung aus naturroten Hohlfalzziegeln. Er bleibt weiterhin unausgebaut und ist hauptsächlich zu Revisionsarbeiten zugänglich. Auch ist seitens der Stadt geplant an besonderen Tagen, wie zum Beispiel am Tag des offenen Denkmals, Besichtigungen des Dachstuhls anzubieten. Nachdem die Fassade bei der letzten Maßnahme Mitte der 1970er-Jahre eine Umbräufung mit polychromen Absetzungen erhalten hatte, setzte man bei dem aktuellen Projekt auf einen ebenso ungewohnten wie spannenden Erstbefund für den Bau des 17. Jahrhunderts: Voruntersuchungen durch den Restaurator J. G. Keßler hatten ergeben, dass das reich verzierte Fachwerk ursprünglich monochrom rot gefasst war und keine Absetzungen an den Fächerrosetten besaß. Die Gefache waren mit

einem Stippputz versehen, die fragmentarisch erhaltenen Bauteile von 1560 wiesen keine Pigmentierung auf. In Abstimmung mit dem Landesamt für Denkmalpflege wurden die ermittelten Befunde umgesetzt und das städtische Bürgerhaus am Markt 5 erstrahlt seit Herbst 2020 in ebenso ungewohntem wie stimmigem Rot und warmweißem Stippputz.
