## Blickpunkt

# FITTICHZIEGEL IN HESSEN VOM WERT HISTORISCHER DACHEINDECKUNGEN

Cornelius Hopp

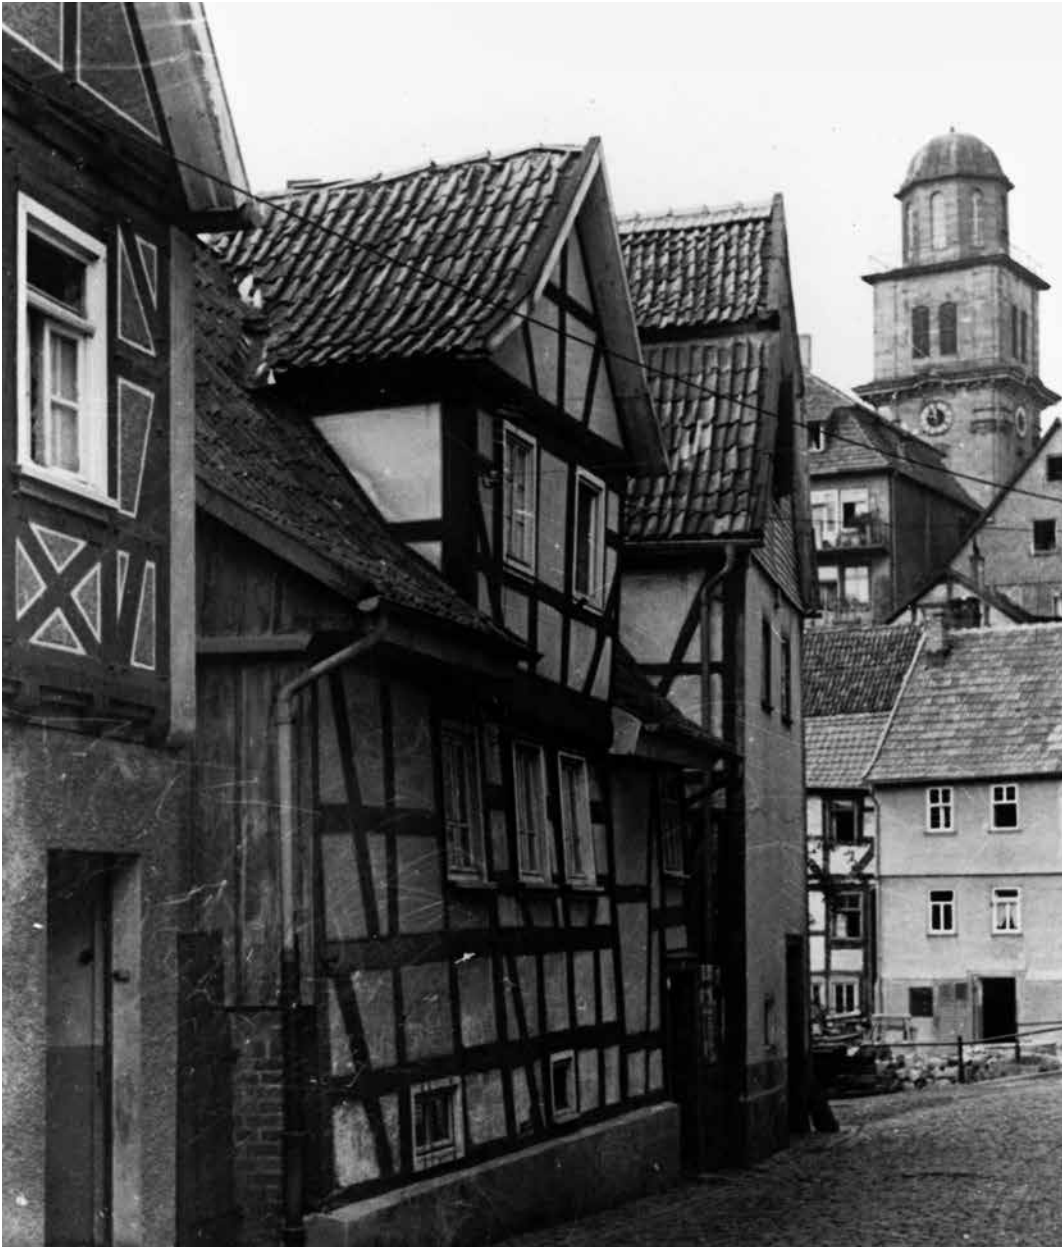
**Abb. 3:**  
Lauterbach,  
Hainigstraße  
Foto: Bildarchiv LfDH,  
Marburg

und bisweilen als ortsbildprägend gelten konnten – wie dieser Straßenzug aus Lauterbach im Vogelsbergkreis zeigt (Abb. 3).

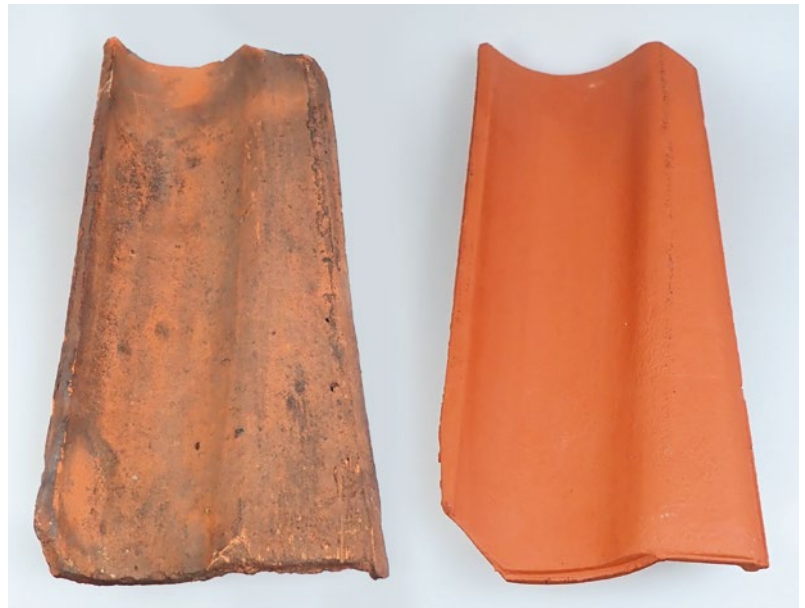
**Abb. 7:**  
Historischer  
Fittichziegel  
im Vergleich mit  
einem modernen frän-  
kischen Rinnenziegel  
Foto: C. Hopp, LfDH

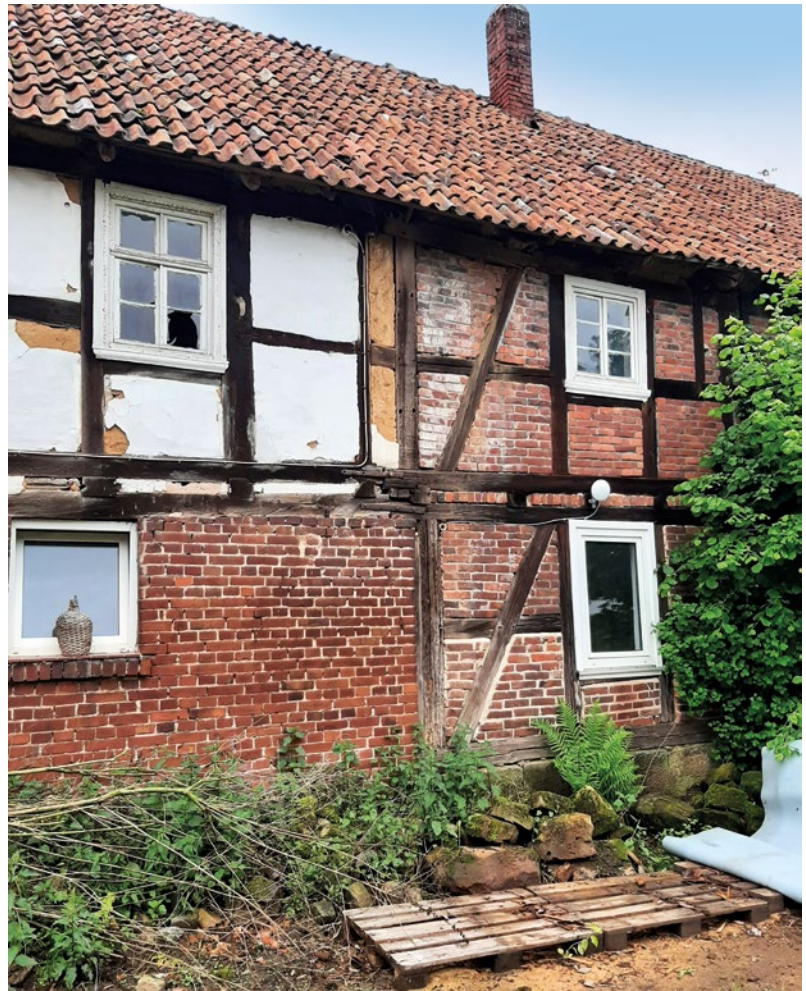
**Abb. 8:**  
Bad Hersfeld-Kathus  
Chattenstraße 29  
Foto: C. Hopp, LfDH

In anderen Ortsteilen von Bad Hersfeld finden sich diese Ziegel noch im Bestand: In Kathus, Chattenstraße 29, liegen die wohl einst auf dem 1835 erbauten Wohnhaus befindlichen Ziegel momentan auf den stark in Mitleidenschaft gezogenen Wirtschaftsgebäuden der 1890er-Jahre und sollen nach derzeitiger Planung wieder auf das Wohnhaus umgedeckt werden (Abb. 8). In Sorga, Sölzerhöfe 1, findet sich eine Mühle samt Wirtschaftsgebäuden (Abb. 1). In Kerspenhausen, Roßbachstraße 24, acht Kilometer südöstlich von Hersfeld, steht ein Haus, das zumindest auf einer Seite bei einem inschriftlich gesicherten Umbau im Jahr 1917 mit wiederverwendeten Fittichziegeln und Strohdocken gedeckt wurde (Abb. 9). Starke Schäden in der Fachwerkkonstruktion haben dazu geführt, dass das Haus abgebrochen wird – die Dachziegel und andere Bauteile aber einer weiteren Verwendung zugeführt werden können, die Häusern im Vogelsbergkreis zugutekommt. Ähnlich wird es auf der Feste Coburg in Franken praktiziert, wo seit Langem bei Abbrüchen im Umland die Ziegel geborgen und eingelagert werden.
