## DAS ›SKAPULIERFEST‹ AUFWENDIGE RESTAURIERUNG DES DECKENGEMÄLDES DER KIRCHE ST. JAKOBUS D. Ä. IN REULBACH

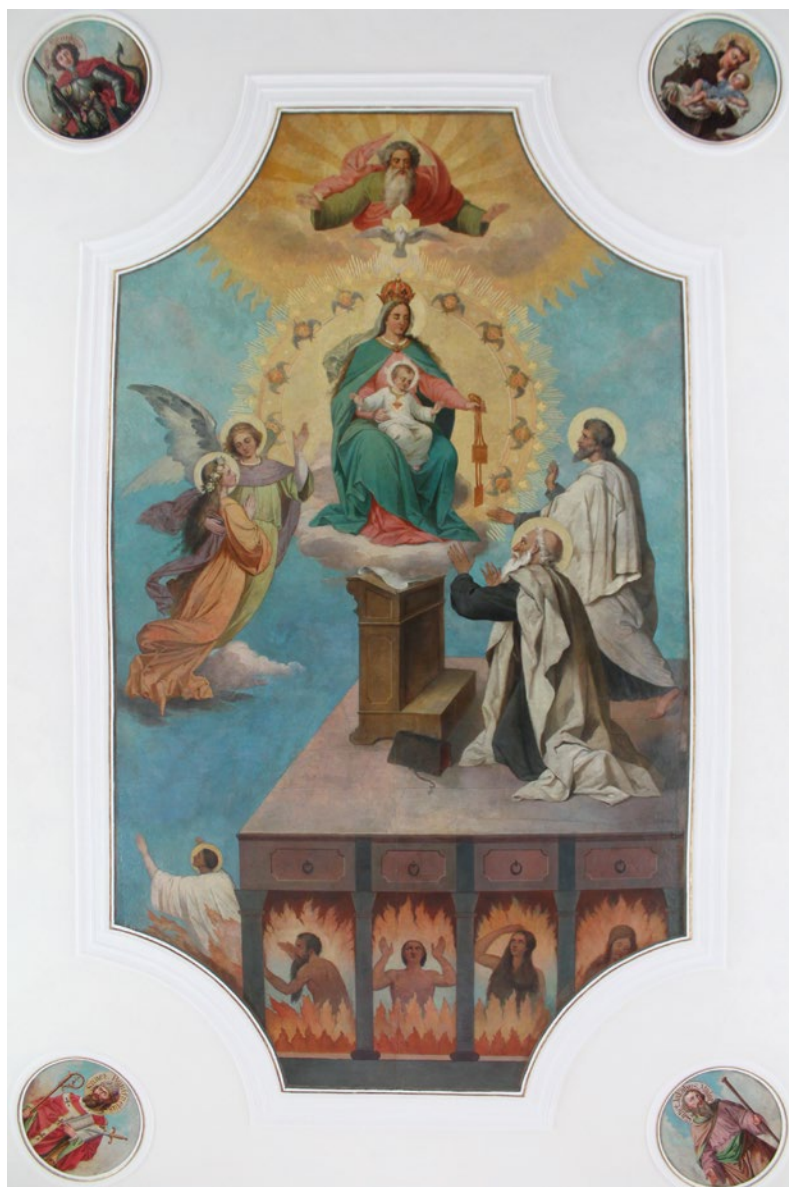
**Abb. 1:**  
Deckengemälde  
in der kath. Kirche  
in Reulbach,  
nach der Restaurierung  
Foto: krieg + warth,  
architekten, Eichenzell

Die katholische Kirche Reulbachs birgt ein äußerst hochwertiges Deckengemälde (Öl auf Leinwand), das um 1914 vermutlich von Wilhelm Lötters (1874–1927) aus Fulda gemalt worden war. Dieses zeigt im Zentrum die bekrönte Maria als Himmelskönigin mit dem Jesuskind auf dem Schoß. Maria reicht ein Skapulier (»Schulterkleid«) dem ihr zu Füßen vor einer Gebetsbank auf dem Boden knienden Heiligen. Der Legende nach handelt es sich hierbei um Simon Stock aus der Grafschaft Kent, der Generalprior des Karmeliterordens war. Ihm sei, so die Legende, Maria erschienen und habe ihm ein Skapulier mit dem Verspre-

chen überreicht, jedem Träger das ewige Heil zuteil werden zu lassen. Neben Simon befindet sich ein weiterer Heiliger. Beide wirken so überrascht, dass das Gebetbuch aufgeschlagen neben die Bank gefallen ist. Auf dem bräunlich roten Skapulier sind die verschlungenen Buchstaben MAR zu erkennen, eine Abkürzung, die auf die Muttergottes weist (Abb. 2). Eine Gloriole mit kleinen Engelsköpfen umgibt Maria und das beide Arme ausstreckende Jesuskind. Oberhalb in der Bildmitte schwebt Gottvater im grünen Gewand und einem roten Umhang, über ihm ist der als Taube dargestellte Heilige Geist zu sehen. Links der Maria wird eine weitere jugendliche Heilige von einem Engel herangeführt. Im unteren Teil der Szene schmoren vier nackte arme Seelen im Fegefeuer; eine fünfte entrinnt seitlich dem Feuer.

*Derzeit können viele Denkmaleigentümerinnen und -eigentümer über die allgemeinen Preissteigerungen im Bausektor der letzten Jahre und die Verkomplizierung von Baumaßnahmen durch gestörte Lieferketten berichten. Aber die katholische Kirchengemeinde in Reulbach ließ sich nicht beirren: Nach den in den Vorjahren durchgeführten Instandsetzungen an der Dachkonstruktion, den Renovierungsarbeiten im Kircheninneren sowie der Reinigung und Überarbeitung der liturgischen Ausstattung nutzte die Gemeinde die bestehenden Synergien und das Wissen der involvierten Fachleute. Sie entschied sich trotz finanzieller Engpässe dazu, auch das beeindruckende Deckengemälde ›Maria als Himmelskönigin bei der Überreichung des Skapuliers‹ und die vier Eckmedaillons restaurieren zu lassen (Abb.1).*

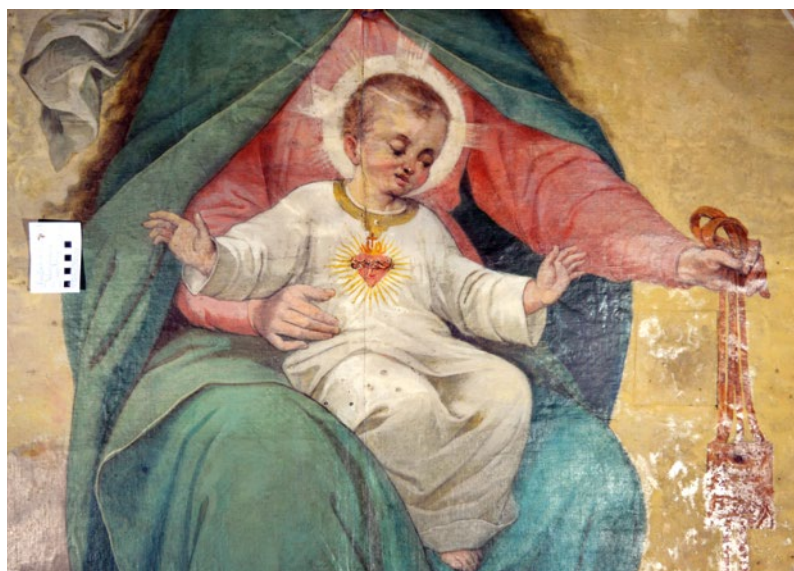
**Abb. 4:**  
Detail Jesuskind  
und Hand Mariens  
mit dem Skapulier,  
Schadensbild  
vor der Restaurierung  
Foto: G. F. R. Pracher,  
AKR Pracher Würzburg

den Putzträger bauzeitlich aufgeklebt worden war, war im Rahmen der Innenrenovierung der späten 1960er-Jahre bereits schon einmal neu aufgehängt worden. Die vier Medaillons und auch das zentrale Deckengemälde wurden rezent mehrfach überfasst. Auf dem Deckengemälde zeigten sich matte und glänzende Oberflächen, während sich die matten, zudem auch noch heller abzeichneten. Teilweise gab es Abplatzungen der Malerei, partiell hatten sich Deformationen wie etwa konvexe Beulen gebildet. Nach den letzten Maßnahmen aus dem Jahr 1983 waren die Wand- und Deckenflächen und die Oberflächen der Ausstattungsstücke inzwischen wieder stark verschmutzt.

Bei der nun jüngst erfolgten Restaurierung wurde die erste Übermalung des Deckengemäldes aufgrund der festhaftenden, dickschichtigen Verschmutzungen entweder nasschemisch abgenommen oder die Schicht reduziert, um eine möglichst homogene Farbfläche herzustellen. Dieses Vorgehen ermöglichte eine weniger dichte Retusche, wodurch die Farbbeständigkeit wiederum erhöht werden konnte. In dem dann zuerst ein Firnis aus Dammarharz aufgetragen und dann die Retuschen in Ölfarbe ausgeführt wurden, fungiert Ersterer nun als Trennschicht zwischen überkommener Maloberfläche und aktueller Retusche. Das Risiko einer Verfärbung oder Verdunkelung von Aquarelltusche durch nachträglichen Firnisauftrag konnte so umgangen werden. Gelockerte Leinwandbereiche wurden wieder gefestigt, Nagelöcher gekittet und konserviert (Abb. 4). In einigen wenigen Bereichen wurde aufgrund der besseren Lesbarkeit die Namen der Heiligen in den Nimbos etwas dünn nachretuschiert. Die Beulen in der Malleinwand zeigen sich aktuell verhärtet und stabil, sodass hier kein konservatorischer Handlungsbedarf besteht.

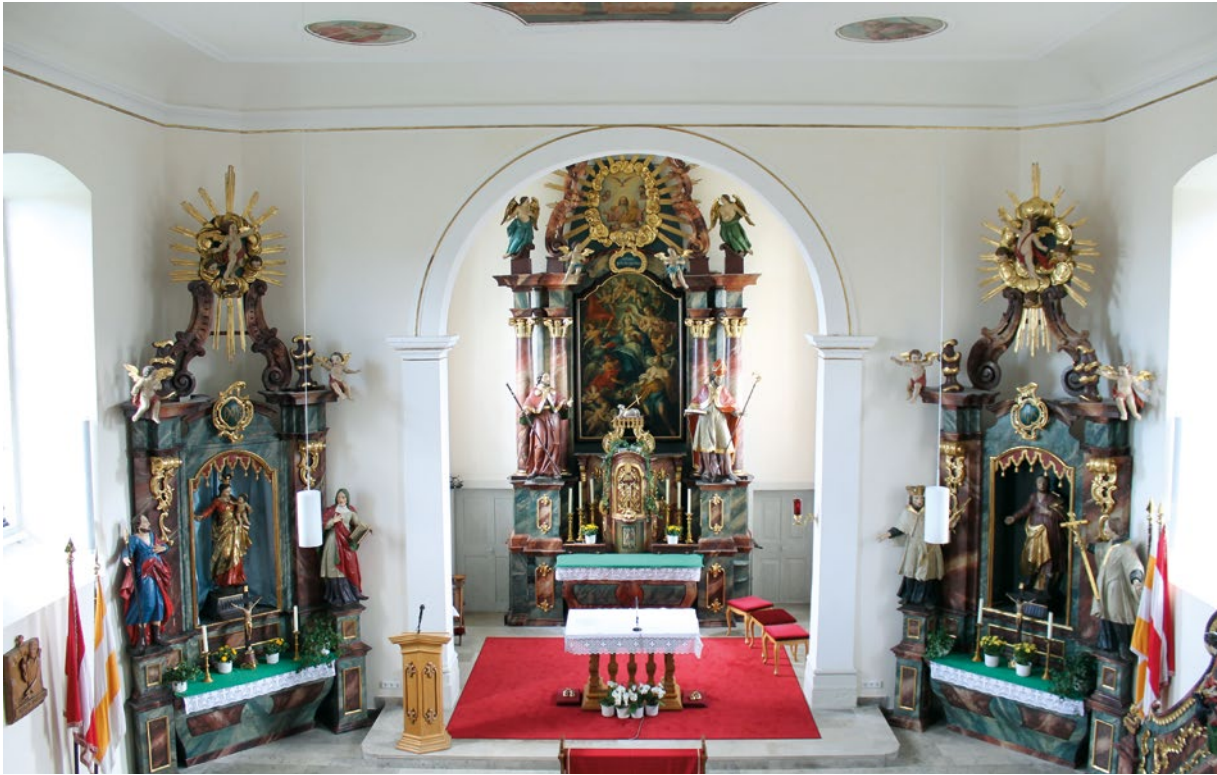
**Abb. 5:**  
Innensicht der kath.  
Kirche in Reulbach,  
nach der Restaurierung  
Foto: krieg + warth,  
architekten, Eichenzell

wichtig und notwendig auch die Arbeiten an dem Deckengemälde waren: Hatte es doch eine Reihe von Problemstellen vorzuweisen, die man nicht länger hätte zurückstellen können. Trotz verschiedener Entstehungszeiten der Raumschale und der Deckenmalereien wirkt der Raum heute wieder als harmonische Einheit (Abb. 5). Diese ist auf die feine Abstimmung der Farbnuancen im Umfeld der künstlerischen Ausstattung zurückzuführen. Da sich die Strahlkraft und die Farbigkeit des Gemäldes auf seine Umgebung auswirken, konnte erst nach Abschluss der Restaurierung des Deckengemäldes die Fassung der Raumschale angelegt werden. In vielen Ortsterminen und mit verschiedenen, befundgestützten Musterachsen näherte man sich sukzessive dem Ergebnis an. Nach der Fertigstellung erhält man nun eine überwältigende Vorstellung davon, mit welcher Strahlkraft und durch welches künstlerisches Geschick das zentrale Deckengemälde und die umgebenden Medaillons die Kirchenbesucherinnen und -besucher zu ihrer Entstehungszeit beeindruckt haben müssen. Besonders wichtig ist jedoch: Die Patina und die Authentizität der Deckenmalerei blieben erhalten.
