DIE GRABKAPELLE DES HAUSES ERBACH IN DER STADTKIRCHE ZU MICHELSTADT AKTUELLE RESTAURIERUNGSMASSNAHMEN UND IKONOGRAFIE DER MITTELALTERLICHEN WANDMALEREIEN

Christine Kenner, Kristin Schubert

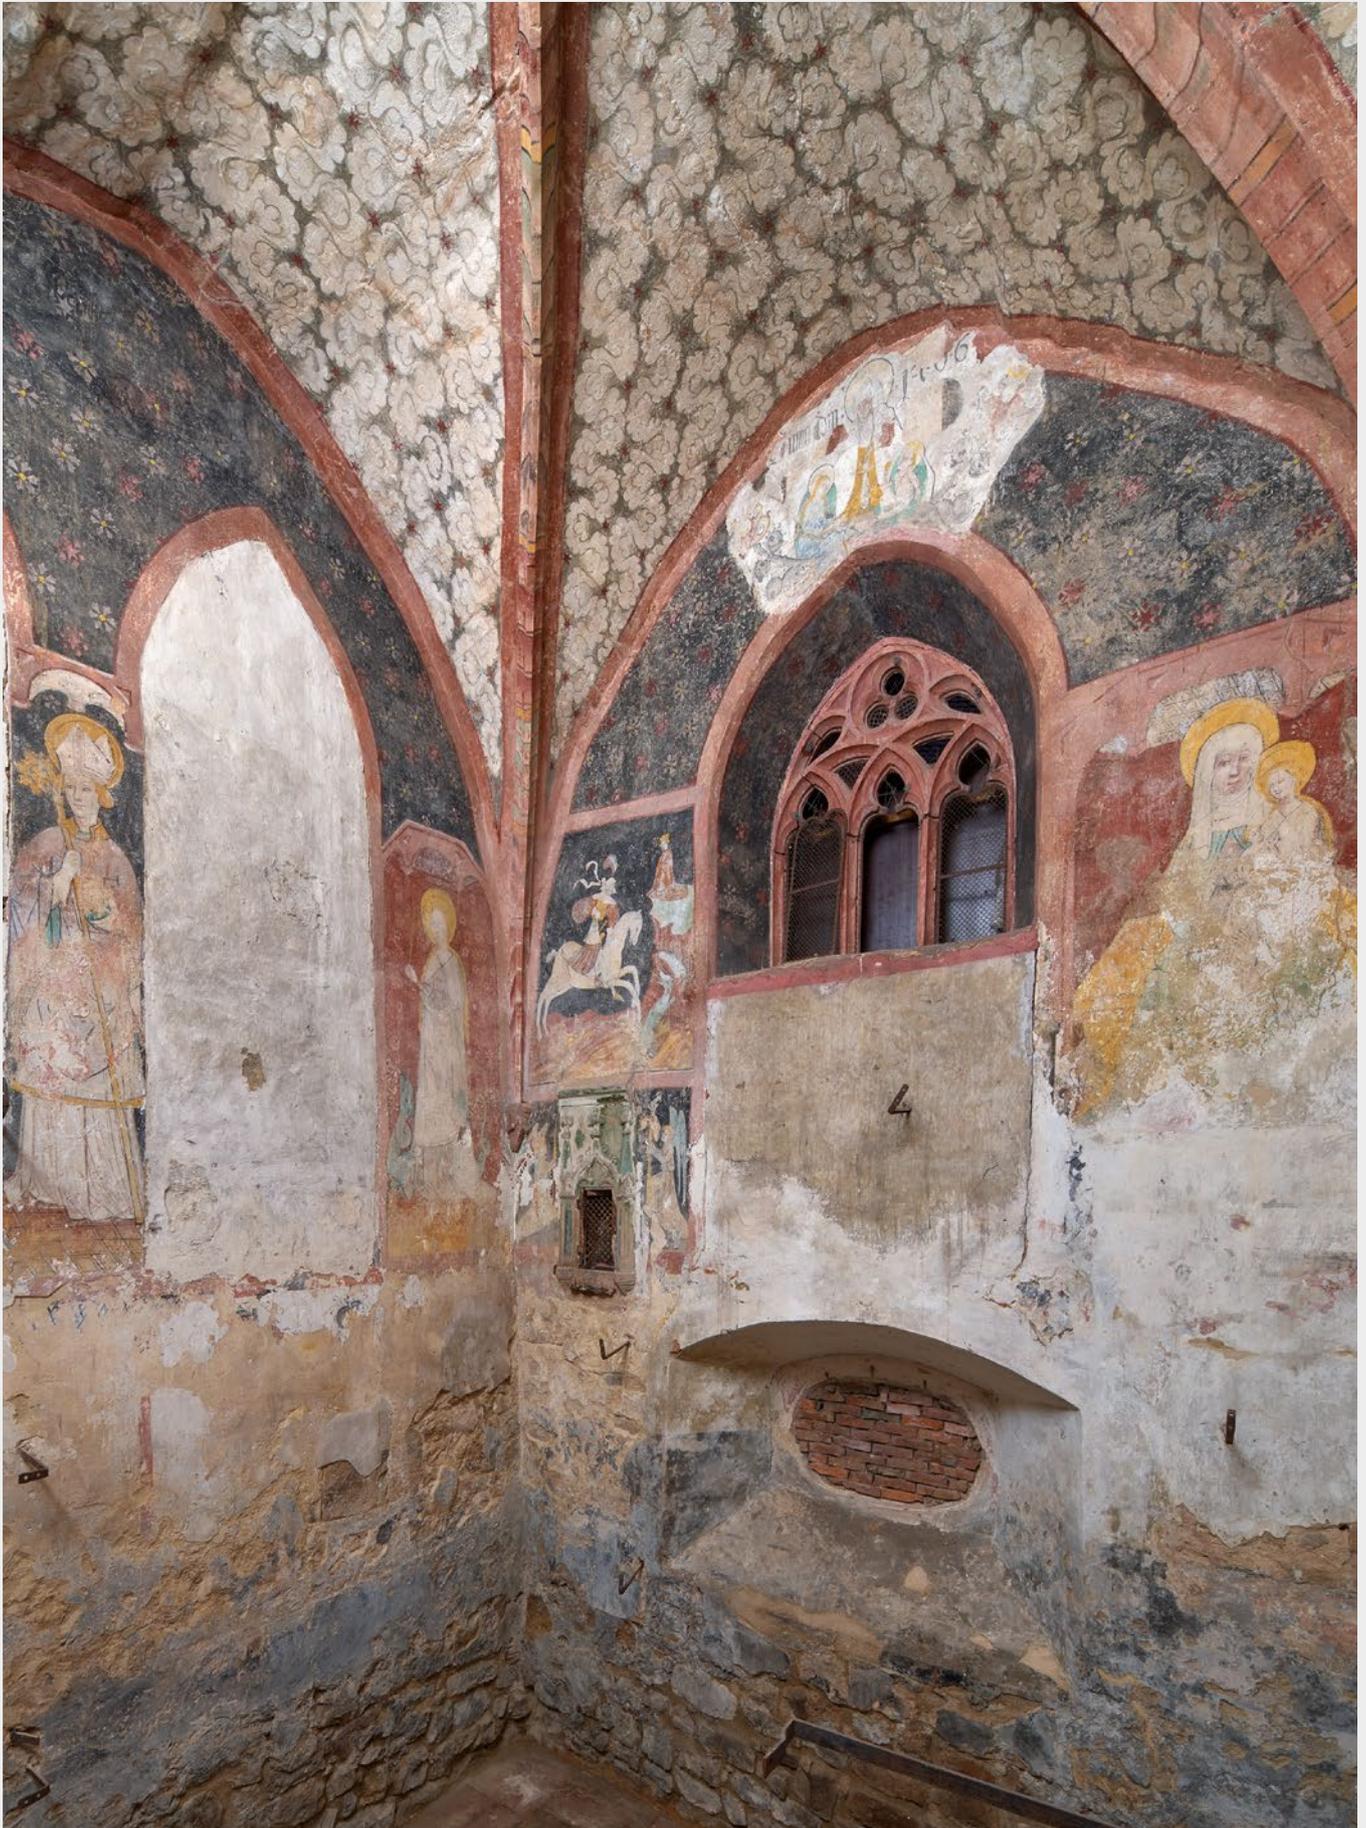
Abb. 1:
Blick in die
Grabkapelle, 2021
Foto: M. Schawe

Kopien auf Papier. Dies gilt unter anderem für vier offenbar großformatige qualitätvolle Heiligendarstellungen. Sie wurden dann in einer zweiten Freilegungsmaßnahme in den 1920er-Jahren zugunsten einer Freilegung der älteren Ausmalung aufgegeben, sodass der heutige Raumeindruck hauptsächlich von der ersten Ausmalungsphase geprägt ist (s. Abb. 1 und 3).

Die beiden spitzbogigen Fenster geben drei hochrechteckige, unterschiedlich große Bildfelder vor. Auch hier sucht die Bemalung die Asymmetrien auszugleichen. Drei lang gestreckte Heilige stehen jeweils unter einem illusionistisch gemalten Baldachin mit Kassetendecke beziehungsweise Gewölbe mit Hängemaßwerk (s. Abb. 1).

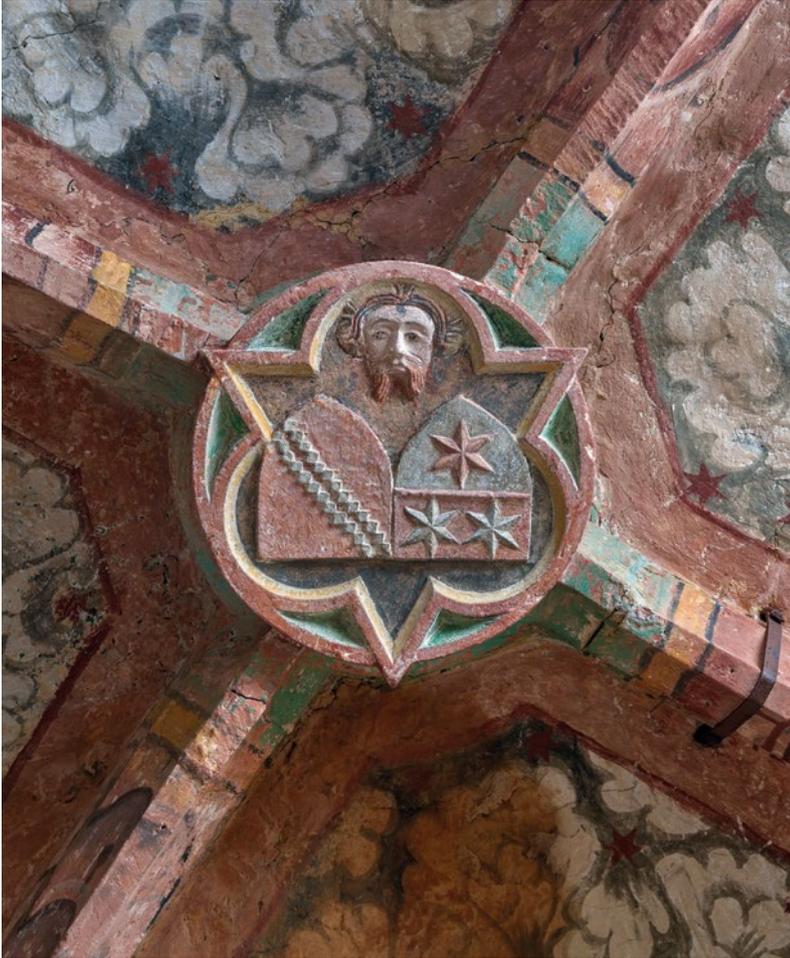
Erbauungszeit und Stifter sind an den Verzierungen des Schlusssteins im Kreuzrippengewölbe zu greifen. Unter dem Antlitz Christi befindet sich das Allianzwappen derer von Erbach und Bickenbach (Abb. 2). Hierfür kommen im ausgehenden 14. und beginnenden 15. Jahrhundert zwei Eheschließungen infrage: Schenk Eberhard IX. heiratete im Jahr 1390 Maria von Bickenbach. Das Jahr der Eheschließung zwischen Konrad von Erbach und Anna von Bickenbach hingegen ist zwar nicht überliefert, aber in dem Zeitraum zwischen 1416 und 1451 anzusetzen.

Abb. 2:
Schlusstein
mit dem Allianzwap-
pen der Häuser Erbach
und Bickenbach
Foto: M. Schawe

Auf eine enge programmatische Verbindung der Kapelle mit dem Hause Erbach verweist auch die Gestaltung des eingangs erwähnten Schlusssteines (s. Abb. 2). Er kombiniert Wappen mit dem Antlitz Christi, das sich abgewandelt auch in der zentralen Vera Icon auf der Ostwand wiederfindet. Derartige Zusam-

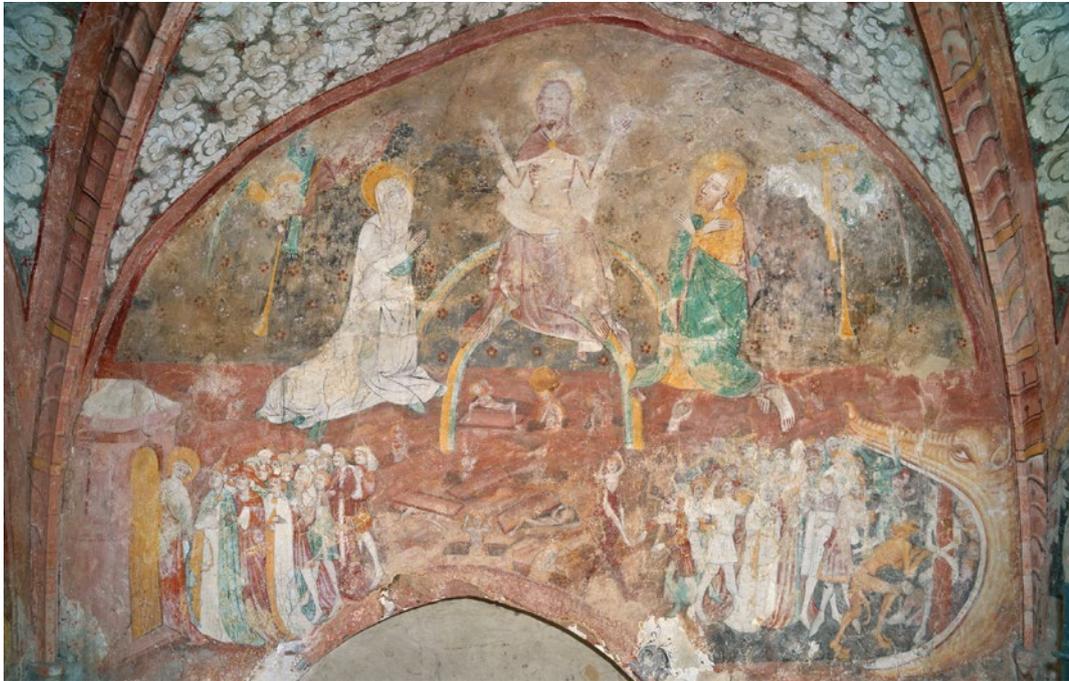
Abb. 3:
Südwand
Weltgerichtsdarstellung
Foto: M. Schawe

Das Bild ist nicht so strengachsig aufgebaut, wie es der Thematik entsprechen würde, weil der ältere, in die Bildfläche reichende Durchgang nicht mittig sitzt. Die Malerei versucht jedoch, die Asymmetrien auszugleichen (s. Abb. 3). Christus thront nicht nur zentral auf einem Regenbogen, sondern ein weiterer trägt seine

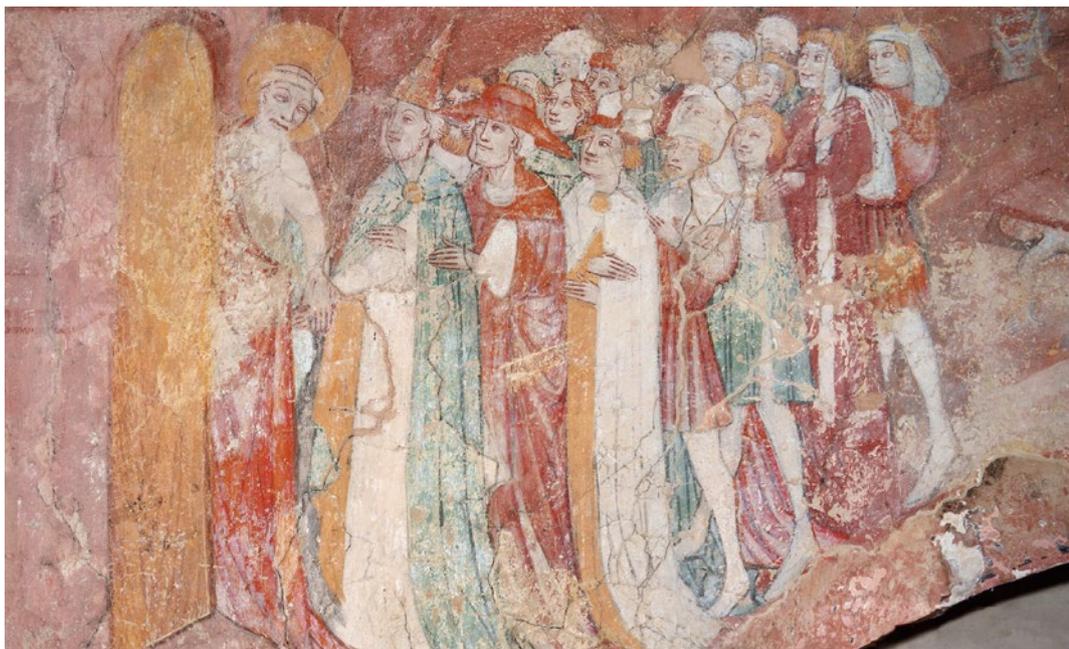
Abb. 4:
Südwand
Detail der Welt-
gerichtsdarstellung:
der Zug der Seligen
Foto: M. Schawe

Mittig in der unteren Zone befinden sich die aus ihren Särgen auferstehenden nackten Toten. Die Seligen ziehen der Himmelspforte links mit dem heiligen Petrus entgegen, während die Verdammten von dämonischen Wesen begleitet im Höllenschlund verschwinden. Nicht alleine die unterschiedlichen Gesichtsausdrücke unterstreichen die Tragweite des Geschehens, sondern auch die Gesten. Während das Miteinander der Seligen in Berührungen greifbar ist, stehen die Verdammten mit teilweise entsetzt verzerrten Gesichtern isoliert (Abb. 4).

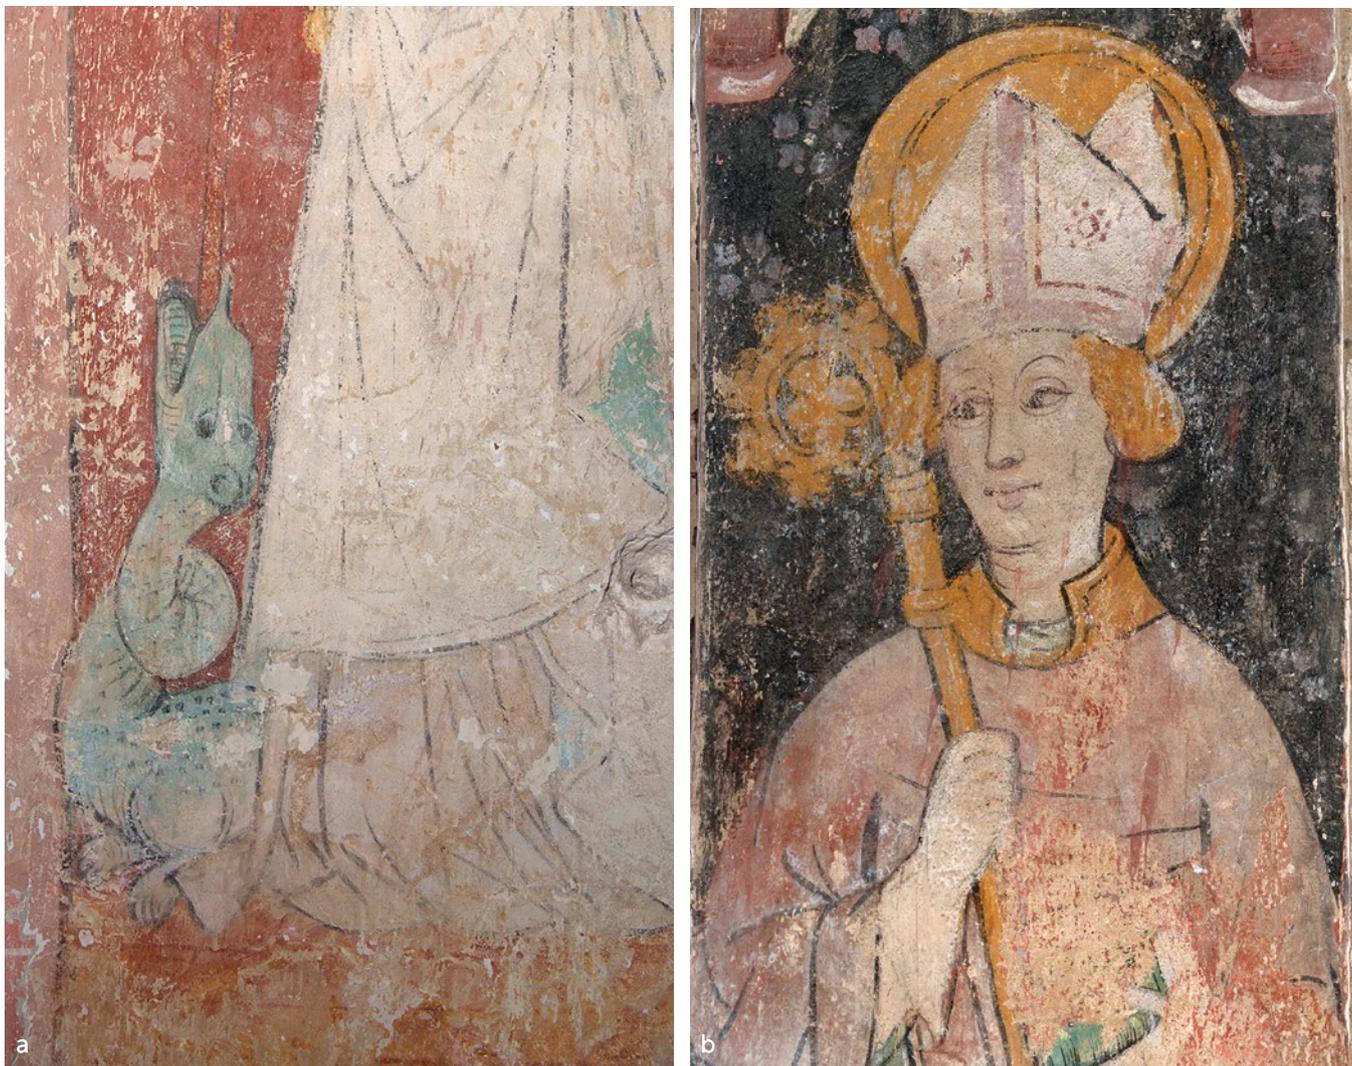
Abb. 5:

a) Drache der heiligen Margarethe von Antiochien,
b) der heilige Nikolaus
Foto: M. Schawe

Im westlichen Feld befindet sich eine gekrönte Heilige, die im Verhältnis zu den anderen etwas schlechter erhalten ist. Die Reste ihres Attributes, eines Rads, lassen die Deutung als heilige Katharina zu. Gesicht und Körperhaltung wenden sich zur Mitte. Eine weitere Heilige steht in spiegelbildlicher Haltung im Osten. Es handelt sich um die heilige Margarethe von Antiochien, die einem Drachen entschlossen den Kreuzstab in das aufgerissene Maul stößt (Abb. 5a). Während

die beiden weiblichen Heiligen vor einem roten Hintergrund stehen, ist jener der Figur im mittleren Bildfeld dunkelgrau und war vermutlich ehemals blau angelegt. Diesen zentralen Bereich nimmt ein nimbierter Heiliger mit Mitra, Handschuhen und Krümme ein, sehr wahrscheinlich der heilige Nikolaus. Sein Gesicht ist trotz der Verluste bei male- rischen Differenzierungen sehr gut erhalten und verdeutlicht die souveräne qualitätvolle Malweise. Nur wenige, sicher aufgetragene Pinselstriche verleihen dem jugendlichen Bischof einen vergnügten und gütigen Aus- druck (Abb. 5b).

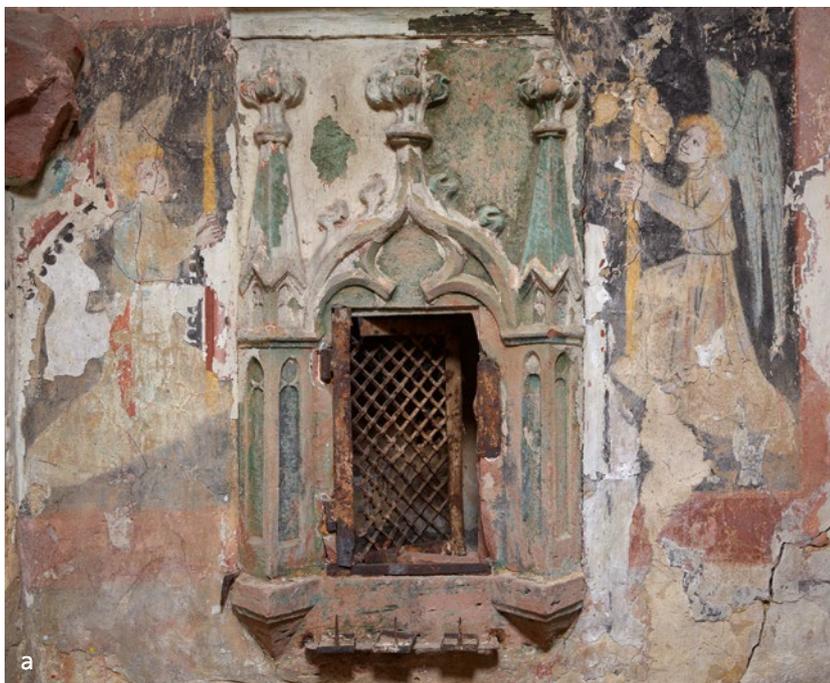
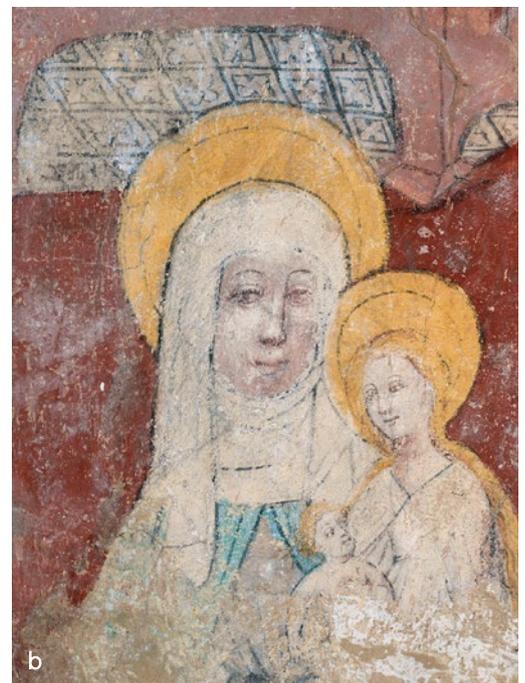
lich ein dem heiligen Georg geweihter Altar für die Kapelle überliefert, dessen Standort vor der Ostwand anzunehmen ist. Jedenfalls war das Sandsteinrelief der Nische erst nach- träglich vor der Bemalung eingebaut worden. Die Malereien seitlich zeigen links und rechts jeweils einen der Nische zugewandten Engel, der schreitend die Knie beugt und eine lan- ge brennende Altarkerze in den Händen hält (Abb. 6a). Auch hier war der dunkelgraue Hinter- grund wahrscheinlich ursprünglich blau. Dies und die grünen Gewänder der Engel kor- respondieren mit der erhaltenen Fassung auf den steinernen Architekturteilen des Sakra- mentshäuschens.

Südlich des Maßwerkfensters rahmt ein hell- roter Arkadenbogen das Bildfeld und bildet mit einer Kassettendecke einen perspekti- visch angelegten Raum (s. Abb. 1). Auf einem breiten Thron sitzt vor dunkelrotem Hinter- grund Anna, die Mutter Marias. Eine im Maß- stab verkleinerte mädchenhafte Maria mit langen blonden Haaren hat sich auf dem lin- ken Knie Annas niedergelassen und hält ein kleines Christuskind auf ihrem Schoß. Mut- ter und Kind sind einander zugewandt, auch Anna berührt mit ihrer rechten Hand Maria (Abb. 6b). Das Motiv der Anna Selbdritt ge- hört zu den vielgestaltigen Andachtsbildern, die sich im späten Mittelalter herausgebildet haben.

Abb. 6:
Ostwand
a) Sakraments-
häuschen mit
rahmenden Malereien
und Kerzenhaltern,
b) Anna Selbdritt
Foto: M. Schawe

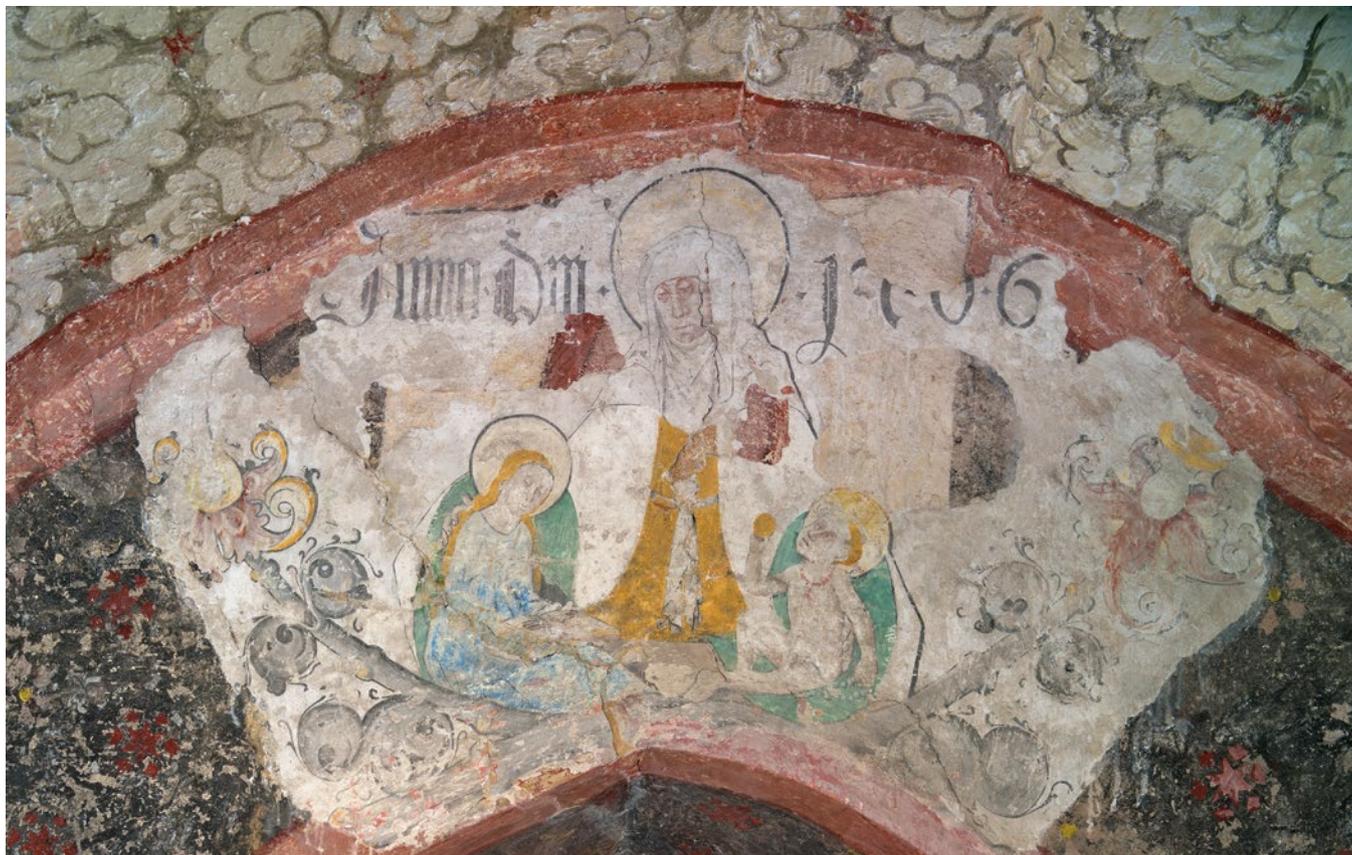
Abb. 7:
Ostwand
 Anna Selbdritt von 1506
 Foto: M. Schawe

Mittig im Bogenfeld oberhalb des Maßwerkfensters wurde ein größeres Fragment der zweiten figürlichen Ausmalungsphase belassen, die aufgrund der Inschrift ›Anno Dm 1506‹ datiert ist. Symmetrisch aufsteigendes Rankenwerk umfasst eine Anna Selbdritt (s. Abb. 1 und 7). Zentrale Figur ist die heilige Anna mit ausgebreiteten Armen. Die rechte Hand liegt schützend auf der Schulter Marias, die linke berührt das Christuskind. Anna senkt ihren Blick auf eine mädchenhafte Maria, die in einem Buche liest, während das nackte Kind den Blick zu Anna erhoben hat und ihr eine kleine goldgelbe Kugel entgegenhält. Umgeschlossen wird die Szene durch den ausgebreiteten Mantel Annas, womit an das Motiv der Schutzmantelmadonna angeknüpft wird. Der Annenkult hatte nach der Mitte des 15. Jahrhunderts eine große, durch Kreuzfahrer und Orientreisende beeinflusste Zunahme erfahren. Im Zuge dieser Verehrung wurde auch den drei Ehen Annas und der daraus hervorgegangenen Nachkommenschaft Aufmerksamkeit geschenkt. Diese Beschäfti-

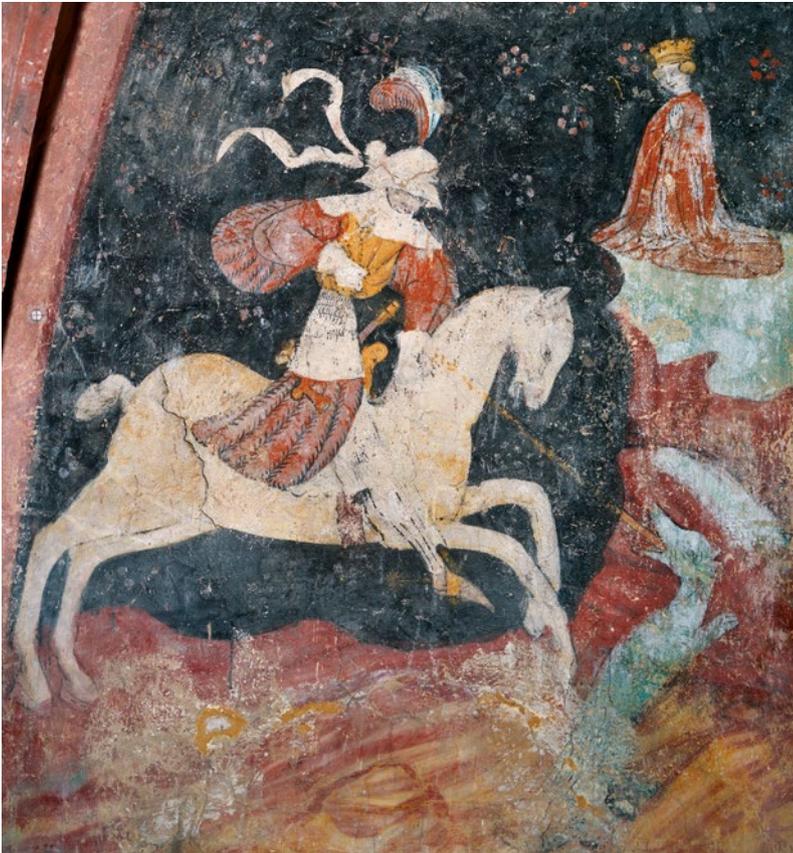
Abb. 8:
Ostwand
 der heilige Georg
 Foto: M. Schawe

graziler und damit stilistisch der in ganz Europa verbreiteten »Internationalen Gotik« stärker verpflichtet sind. Kennzeichnend für diese Kunstströmung sind auch höfische Elemente, wie sie in der Ausmalung der Michelstädter Kapelle in der Figur des heiligen Georg an der Ostwand begegnen (Abb. 8). Er trägt eine zeitgemäße Rüstung mit hochsitzender Taille und Zadelwerk sowie einen Helm mit modischen Verzierungen in Form von Bändern und Federn, wie sie bei den im Mittelalter beliebten Ritterturnieren gebräuchlich waren.

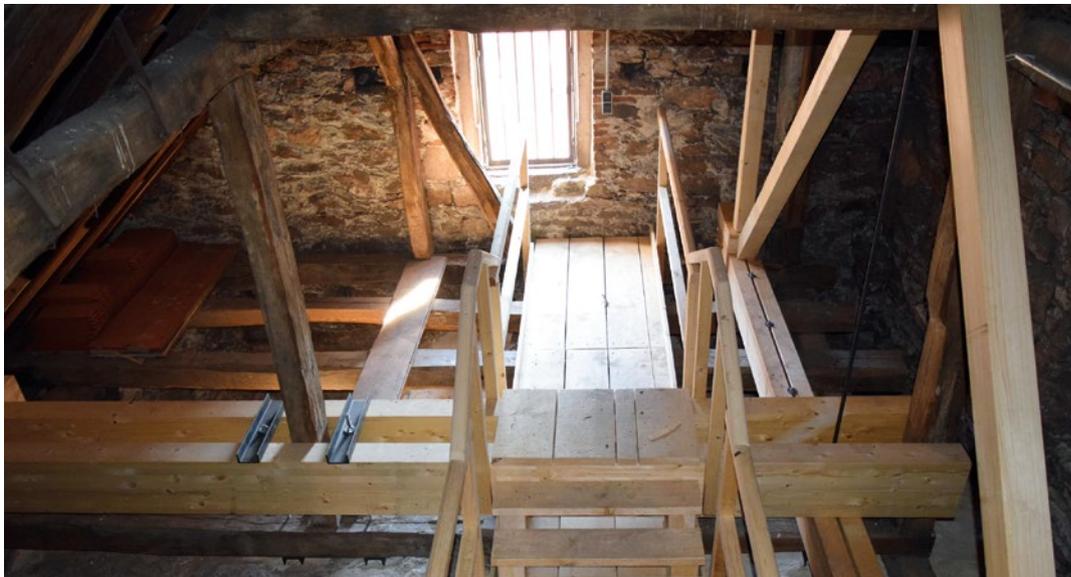
Abb. 9:
Dachstuhl
 Richtung Osten, 2022
 Foto: K. Schubert, LfDH

Auslöser für die umfassenden Sicherungsmaßnahmen an der Gruftkapelle war die schadhafte Dachkonstruktion über dem Kreuzrippengewölbe, die seit über zehn Jahren notgesichert war. Das Gewölbe wies starke, bereits historische Verformungen auf, zu denen Risse aufgrund der inzwischen auf den Rippen ablastenden Dachkonstruktion kamen, die Anlass zur Sorge um die Standfestigkeit gaben und verfüllt werden mussten. Das statische Konzept vom Büro für Tragwerksplanung Schlier Ingenieure schloss die Risssicherung sowie die additive Reparatur des darüberliegenden Dachstuhls ein. Die traditionell handwerkliche, zimmermannsmäßige Instandsetzung durch die Zimmerei Baulust verfolgte das Ziel des größtmöglichen Substanzerhaltes sowie der Entlastung des Ge-

wölbes (Abb. 9). Zugleich wurde über das Kirchendach eine Zugänglichkeit geschaffen, die zukünftige Wartungen erheblich erleichtert.

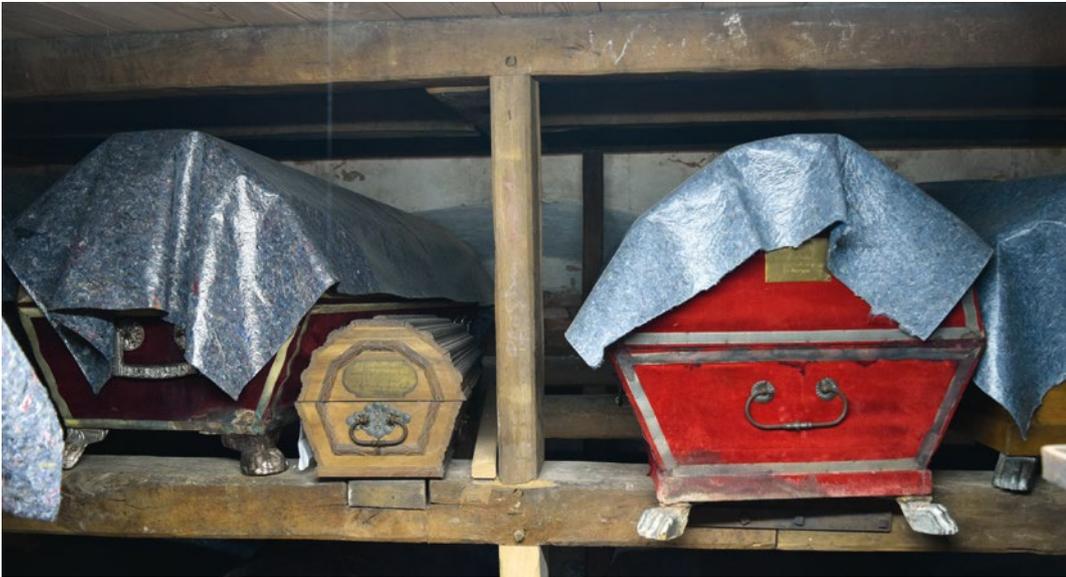
Die aktuelle Belegung der Gruft fand von 1714 bis 1962 mit sowohl handwerklich als auch industriell gefertigten, qualitativ sehr hochwertigen Särgen statt. Für die Umlagerung der 37 Metall- und Holzsäрге, teils mit textiler Bespannung,

wurde eigens eine Werkstatt im Kirchenraum errichtet, wo sie auf Dichtigkeit und Erhaltungszustand geprüft sowie katalogisiert wurden. Die strahlendiagnostische Reihenuntersuchung konnte eine frühere Verwendung von Holzschutzmitteln ausschließen sowie Metalle und Überzüge analysieren. Alle Särge wurden von Prof. Bernhard Mai und Andreas Korn gereinigt sowie stabilisiert (Abb. 10). Beschläge oder lose Bespannungen erfuhren eine Sicherung oder erneute Befestigung. Fehlende Sargfüße wurden ergänzt, Metallapplikationen konserviert. Das alte Sarggestell, das 1822 mit teilweise zweitverwendeten Hölzern neu gezimmert wurde, war reparaturbedürftig und verdeckte großflächig die Malereien an den Kapellenwänden. Der leitende Architekt Claus Giel ordnete schließlich das Gestell unter Einbindung des Altmaterials und die Särge in Abstimmung mit den Grafenhäusern so an, dass so viel wie möglich von den Malereien sichtbar bleibt sowie Wartungen und Monitoring wesentlich einfacher sichergestellt werden können. Zuvor befand sich die Arbeitsebene der Restauratoren weiter oben im Gewölbe und war lediglich über ein Außengerüst durch das Maßwerkfenster erreichbar. Dem Zusammenwirken aller Projektbeteiligter sowie der fördernden Stellen ist es zu verdanken, dass die Sicherung der Kapelle in den vergangenen drei Jahren umfassend in Angriff genommen wurde und weitere wichtige wissenschaftliche Untersuchungen am Baubestand und an der Ausstattung erfolgen konnten. Obwohl die Gruft nun wieder verschlossen

Abb. 10:
Restaurierte Särge
 neu angeordnet in der
 Grabkapelle, 2022
 Foto: K. Schubert, LfDH
