SCHLOSS PHILIPPSRUHE IN HANAU-KESSELSTADT RESTAURATORISCHE SPURENSUCHE: HISTORISCHE GESTALTUNGSPHASEN DER SCHLOSS- FASSADEN IM SPIEGEL DES ZEITGESCHMACKS

EIN NEUES BAROCKSCHLOSS ENTSTEHT

RESTAURATORISCHE UNTERSUCHUNG

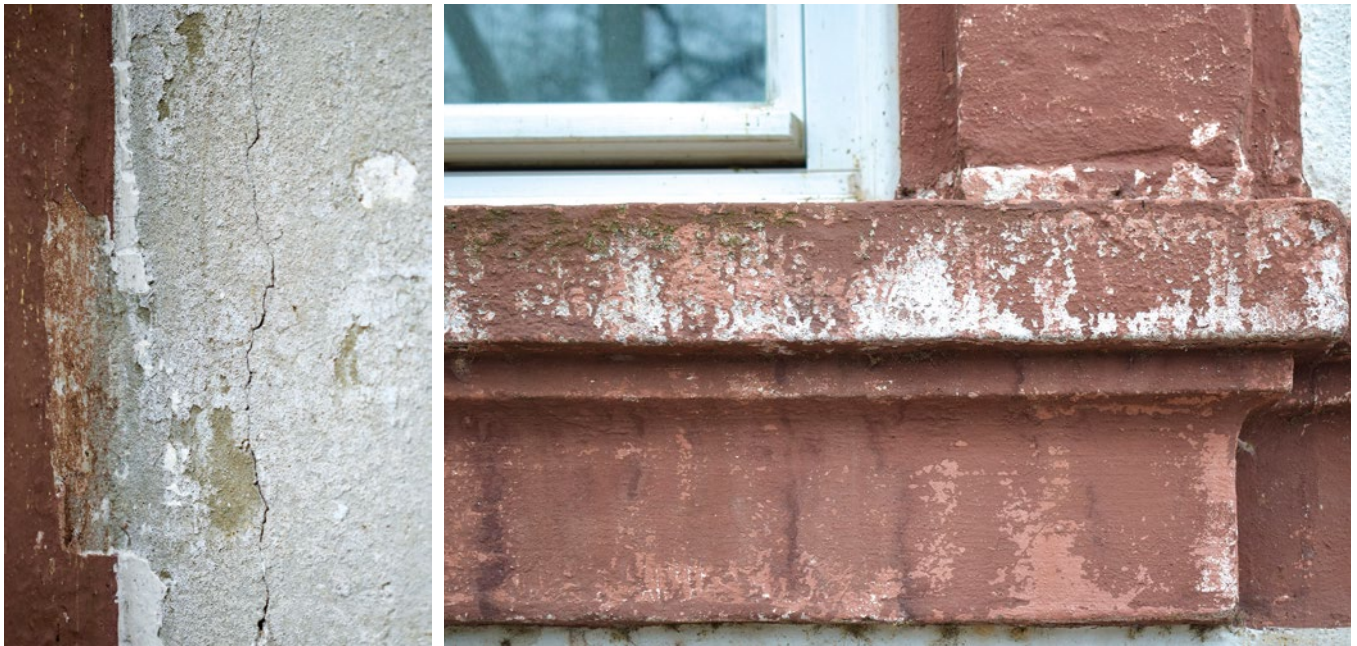
Abb. 2:
Unter der historischen Farbfassung findet sich vielfach eine grünliche Fassung, die mit der klassizistischen Umgestaltung in Verbindung gebracht werden kann.
Foto: H. Zimmermann, LfDH

Abb. 3:
Die Sandsteinelemente der Fassaden zeigen verschiedene Farbschichten, insbes. die weiße Ölfarbe des klassizistischen Umbaus.
Foto: H. Zimmermann, LfDH

Für den klassizistischen Umbau wird in einem Kostenvoranschlag aus dem Jahr 1827 ein heller, grünlich grauer bzw. lindgrüner Ölfarbanstrich beschrieben. An einigen Stellen entlang der Fassaden zeigten sich grünliche Farbreste (Abb. 2), die noch nicht abschlie-

Unkomplizierter gestaltete sich die Zuordnung des weißen Ölfarbanstrichs auf den Sandsteinen: Aus dem Kostenvoranschlag geht hervor, dass alle Sandsteine inklusive der Gesimse, Fenstereinfassungen und Lisenen in einer weißen Ölfarbe angestrichen werden sollten. Diese Farbgebung ist heute mit dem bloßen Auge durch diverse Farbabplatzungen entlang der Schlossfassaden erkennbar (Abb. 3). Ergänzt wurde die eigenwillige neue Farbgestaltung durch neue Türen und Fenster, die ebenfalls in den Kostenvoranschlägen nachweisbar und teilweise bis heute erhalten geblieben sind (Abb. 4). Die braunen Eichentüren waren lediglich geölt, die neuen Fenster hingegen erhielten einen gebrochenen weißen Ölfarbanstrich. Schriftlichen Überlieferungen zufolge waren die Fensterläden grün gefasst, die heute allerdings nicht mehr erhalten sind.

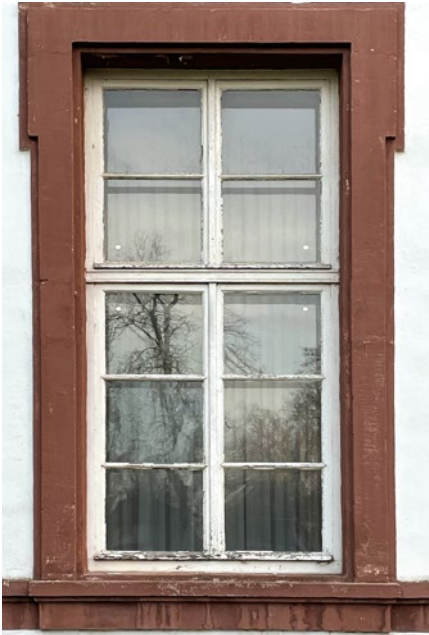
Abb. 4: Klassizistische Fenster mit gekehltem Kämpferprofil

Mehr als ein Dutzend dieser Fenster haben sich erhalten.

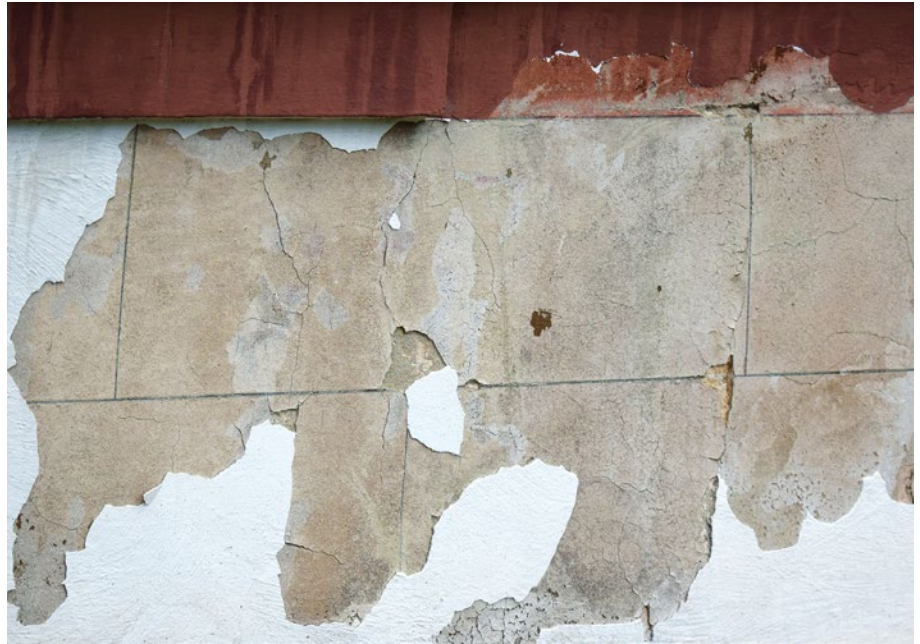
Abb. 5: Unterhalb der Fenster zeigt sich der gräuliche Putz mit der aufgemalten Quadratur der historistischen Umgestaltungsphase.

stalterischen Entscheidungen ein, wie bereits Kurfürst Wilhelm II. vor ihm. So war es Friedrich Wilhelm, der sich für den Auftrag einer grauen und gesandeten Ölfarbe auf den Fassaden entschied, über die zur Imitation von Sandstein mit einem Graphitstift ein Quadernetz gelegt wurde. Da die Ölfarbe zu diesem Zeitpunkt noch nicht getrocknet war, wirken die dünnen Fugenstriche reliefiert, wodurch die Quaderoptik verstärkt wird. Diese Fassadenfassung konnte nun großflächig nachgewiesen werden (Abb. 5). Die weiß gefassten Sandsteine bekamen im Rahmen der Maßnahme eine sandsteinrote Ölfassung, alle neu verwendeten Sandsteine blieben steinsichtig. Andere Gestaltungselemente dieser Phase lassen hingegen noch Fragen offen: Eine detaillierte Untersuchung der Fensterrahmen steht noch aus, erste Befunde deuten allerdings auf eine dunkle Fassung hin. Auf den Türen aus Eichenholz konnten braune Anstriche nachgewiesen werden. Da die Fensterläden nicht mehr überliefert sind, ist eine Aussage zur Farbigkeit nicht abschließend zu klären. Kolorierte historische Ansichtskarten zeigen sowohl braune als auch grüne Fensterläden. Unklar ist, wann die Fassaden nach dieser Umgestaltung wieder weiß angestrichen wurden. Historische Aufnahmen lassen vermuten, dass dies möglicherweise bereits um das Jahr 1915, spätestens aber in den 1950er-Jahren geschah.
