Die Badeanlage des römischen Gutshofes von Fischbach, Gde. Niedereschach, Schwarzwald-Baar-Kreis

PETER H. F. JAKOBS und THOMAS SCHUHMACHER

Mit einem Exkurs von STEPHAN WISSEN

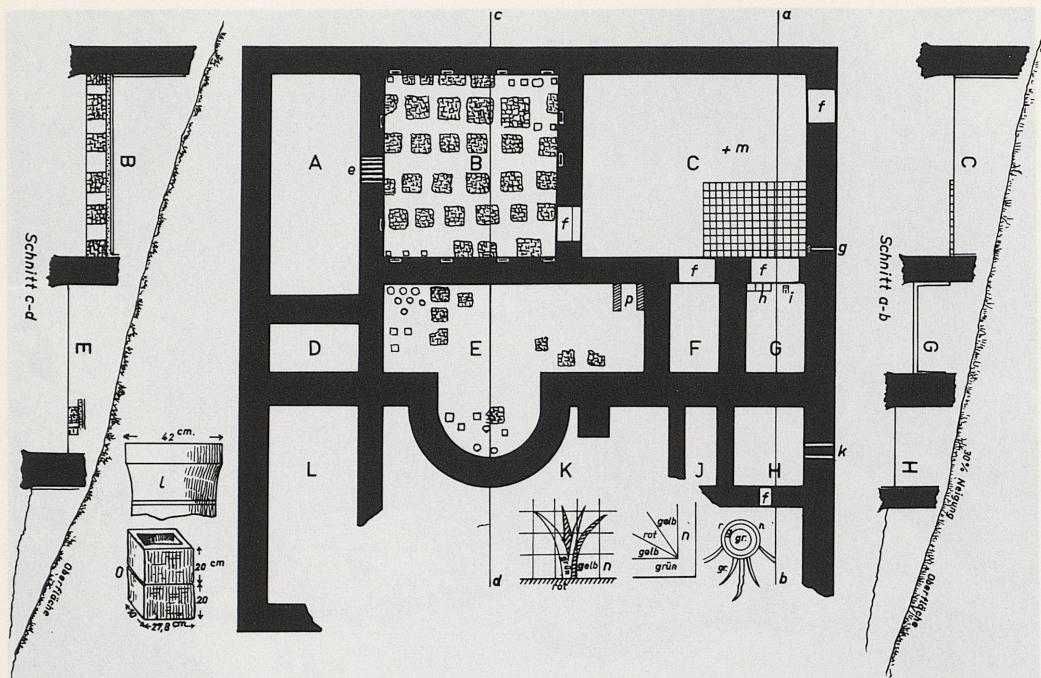
Abb. 2 Fischbach. Badegebäude des römischen Gutshofes, Grundriß nach ROTH 1897 (Umzeichnung, gerodnet).

Nach dem vorliegenden gezeichneten Grabungsbefund erkennen wir eine quadratische Anlage (Abb. 2), deren Mauerzug im südlichen Abschnitt des Gebäudes anscheinend ausgebrochen war. Die im Blocktyp eines selbständigen Villenbades angeordneten Raumeinheiten entsprachen weitgehend den an ein römisches Bad gesetzten Anforderungen. Dieses etwa 16×16 m große Badehaus betrat man im Nordosten und gelangte zunächst in das Frigidarium (C). Quadratische Ziegelplatten bedeckten den Fußboden, so noch *in situ* in der Südostecke des Raumes. Die Wände zeigten spärliche Reste eines nicht näher beschriebenen farbigen Wandverputzes. Im südlichen Abschnitt der Ostwand befand sich eine quadratische Öffnung für die Wasserleitung, durch die aus der nahegelegenen Quelle das nötige Wasser in das Bad geführt wurde⁶. Durch eine Türöffnung in der gegenüberliegenden Westwand erreichte man das Tepidarium (B) (Abb. 3) mit seinen aus Bruchsteinen gemauerten Hypokaustpfeilern und den viereckigen Ausparungen der Tubuli in den Wänden. Die Wände selbst waren verputzt und mit vegetabilem und linearem Farbdekor bemalt⁷ (Abb. 2).

Auch wenn für die jüngste Grabungskampagne im Vorfeld der Roth'sche Grundriß (Abb. 2) zugrundegelegt werden konnte, zeichnete sich bereits im Verlauf der nachfolgenden Grabungen deutlich ab, daß die auf ROTHS Arbeiten basierenden detaillierten Grund- wie Aufrisse mit dem neuerlich freigelegten Befund nur noch bedingt vergleichbar sind. Stimmt auch die Lage und die Anordnung der Räumlichkeiten, wie Frigidarium-Tepidarium-Caldarium, mit dem jetzigen Grabungsbefund weitgehend überein, bedarf der Plan besonders im südlichen Bereich der Badeanlage einer Korrektur, die zwangsläufig ein neues Bild für die architektonische Gesamtsituation nach sich zieht (Abb. 6).

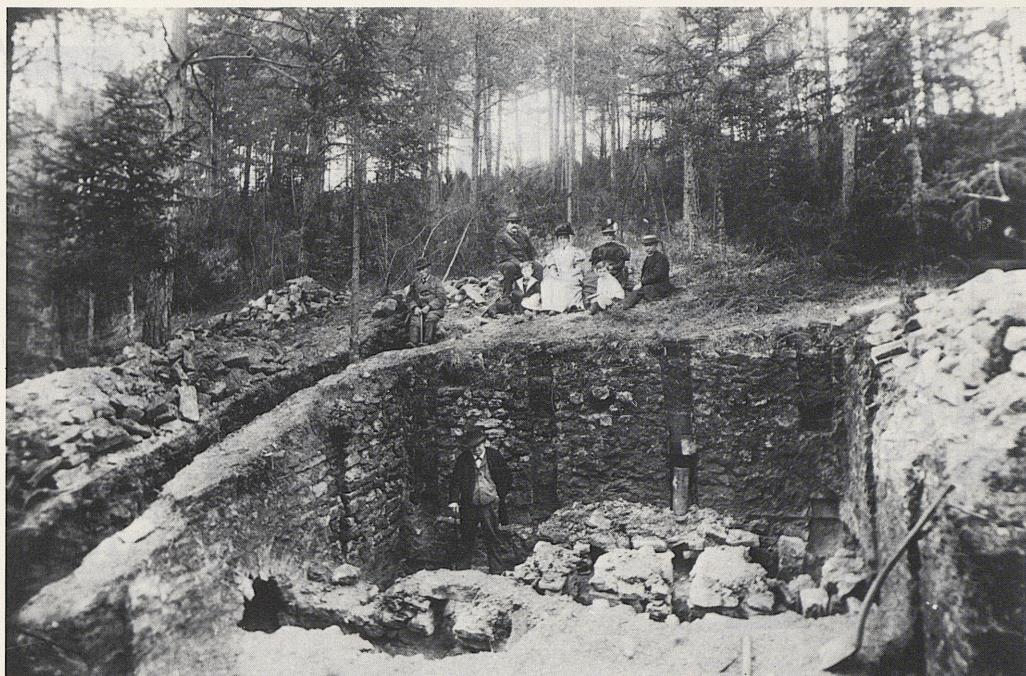
Abb. 3 Fischbach. Tepidarium von Süden. Aufnahme der Grabung ROTH von 1897.

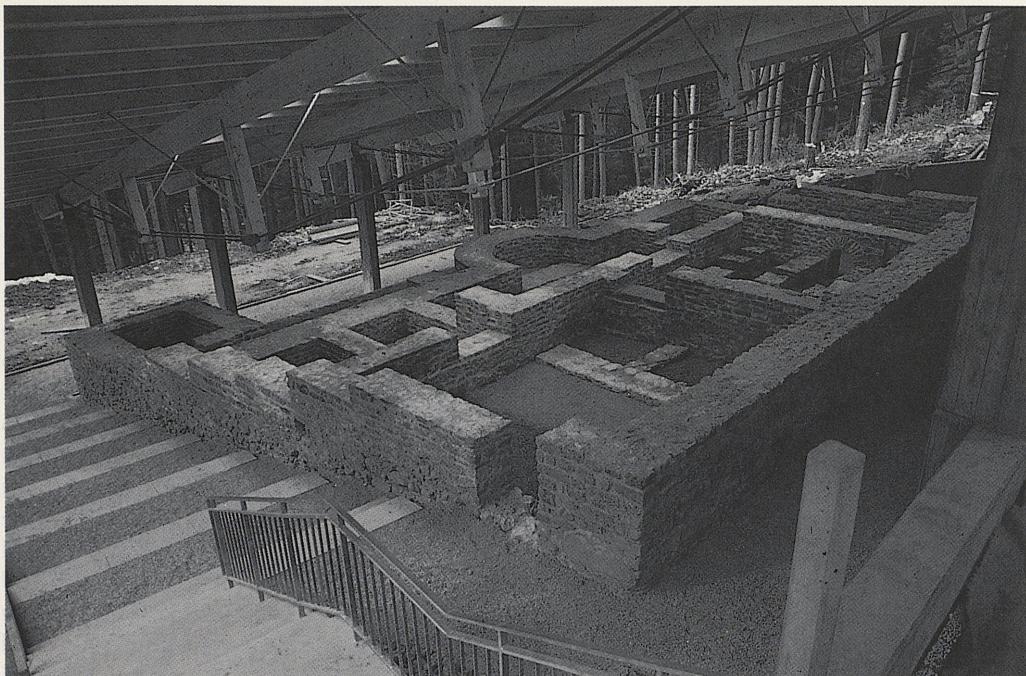
Abb. 4 Fischbach. Badegebäude im restaurierten Zustand mit Schutzdach. Ansicht von Nordosten.

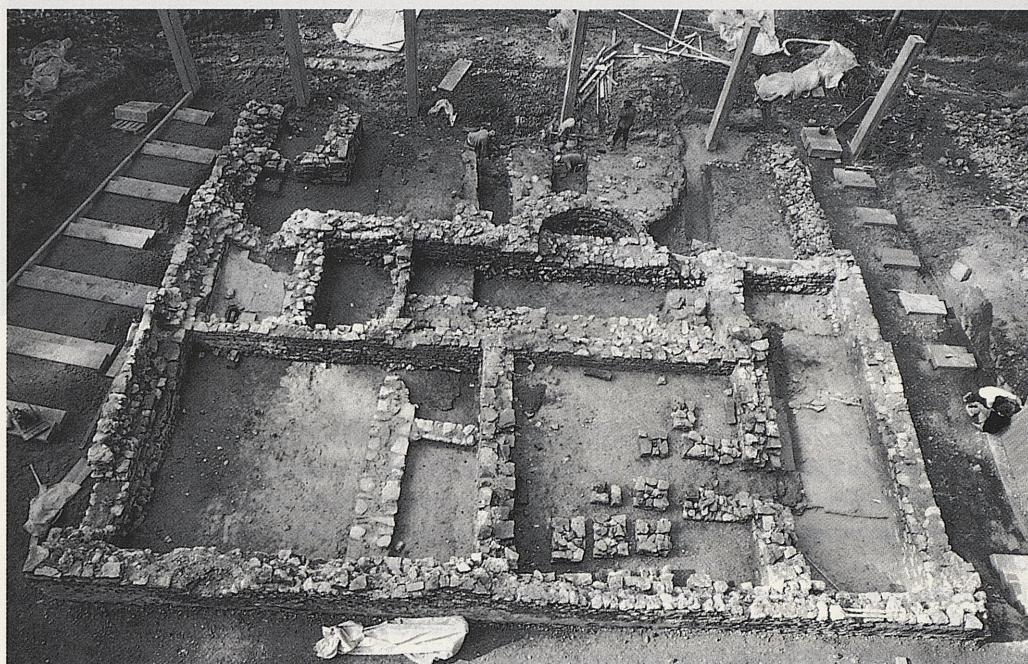
Abb. 5 Fischbach. Übersicht des Badegebäudes von Norden.

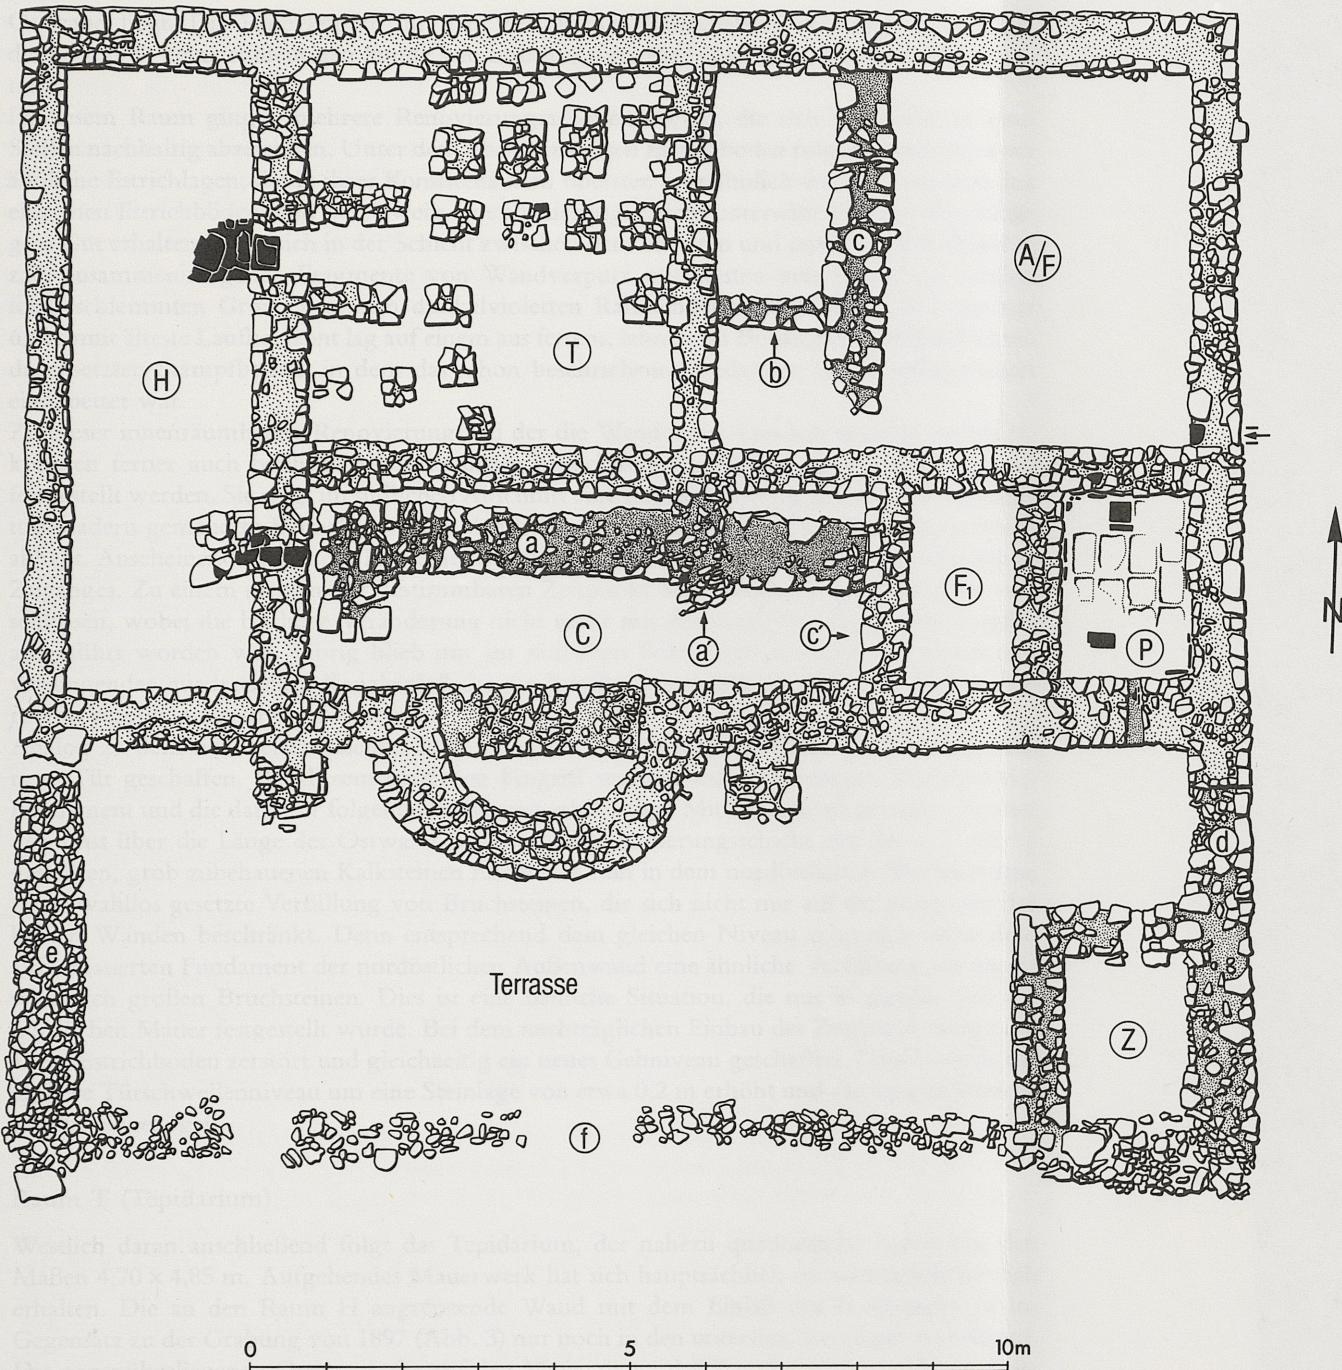
Abb. 6 Fischbach. Steingerechter Grundriß des Badegebäudes.

Das von Westen nach Osten sich erstreckende Fundament a (Abb. 6), welches gleichzeitig die vermeintlich südliche Begrenzung des älteren Gebäudes bildet, hat eine durchschnittliche Stärke bis zu 1 m. Erhalten hat sich noch eine dreilagige Bruchsteinpackung, die in einer mit Mörtel versetzten sandigen Schicht eingebettet ist und auf einem anstehenden Lehmboden aufliegt. Im westlichen Teil begrenzen drei monolithische Buntsandsteinblöcke, nach Süden vorspringend, das Fundament (Abb. 7). Im Osten dagegen bricht es aufgrund der jüngeren, darüber entstandenen Einbauten unvermittelt ab. Sich deutlich von diesem Befund abhebend, schiebt sich eine von Norden nach Süden verlaufende Steinpackung a' (Abb. 6) in die Fundamentlage, um nach einer kurzen Störung unter die Südwand der folgenden Bauphase einzufüßen. Dieses Fundament hatte wahrscheinlich seine Fortsetzung nach Norden. Denn über diesem Fundamentabschnitt erhebt sich die Trennwand des jüngeren Baues. Zu erkennen ist im Raum T eine sorgfältig gemauerte Fundamentzone, die bis zu 0,1 m vorkragend zu dem darüber Aufgehenden liegt. Reste von einem Estrichboden stoßen unmittelbar an das Fundament, ein Hinweis dafür, daß die älteste Anlage sich nach Westen möglicherweise fortgesetzt haben wird. Sowohl in der Nordost- als auch in der Südost-Ecke konnte kein direkter Verband mit den Fundamentzonen der beiden anstoßenden Wände der 2. Bauphase festgestellt werden.

Etwas oberhalb und westlich jener Ausbruchstelle c bindet im rechten Winkel eine schmalere, bis zu 0,4 m starke Fundamentlage b (Abb. 6) mit deutlich sichtbaren Baufugen zu beiden Enden an. In dieser südlich umrahmten Fläche wurde noch der Rest eines zu allen Seiten hin ausgebrochenen kalkigen Estrichs aufgenommen, der aber gegenüber der oberen Steinkante der

bauliche Konstellation weniger sinnvoll, da die Wärme des Caldariums unnötigerweise auch den benachbarten Beckenraum mitaufheizen würde. Ein weiterer Einwand scheint durch die Tatsache gegeben, daß keine archäologischen Hinweise beobachtet wurden, die für einen Bekkeneinbau sprechen und somit eine diesbezügliche funktionelle Zuweisung nicht erlauben. Vorhanden war ein gestampfter Lehmboden mit wenigen Resten von Ziegelquadern und einem Keramikfragment, das als Randbruchstück einer Terra-nigra-Schüssel identifiziert wurde (Abb. 27,12). Ansätze eines Bodens, der entweder dem Unterbödeniveau des Caldariums oder dem Beckenboden der Piscina entsprochen hätte, waren nicht feststellbar. Eher wird anzunehmen sein, daß das eigentliche Laufniveau sich der Höhe des Caldariumfußbodens angepaßt hatte, welches sich heute nicht erhalten hat. So gilt der Vorschlag, diesen Raum F₁ mit dem Frigidarium und mit dem anschließenden Kaltwassertrakt P in Verbindung zu setzen, etwa als eine Art Korridor, der das Caldarium mit dem Frigidarium bzw. mit der Piscina verbindet (Abb. 6).

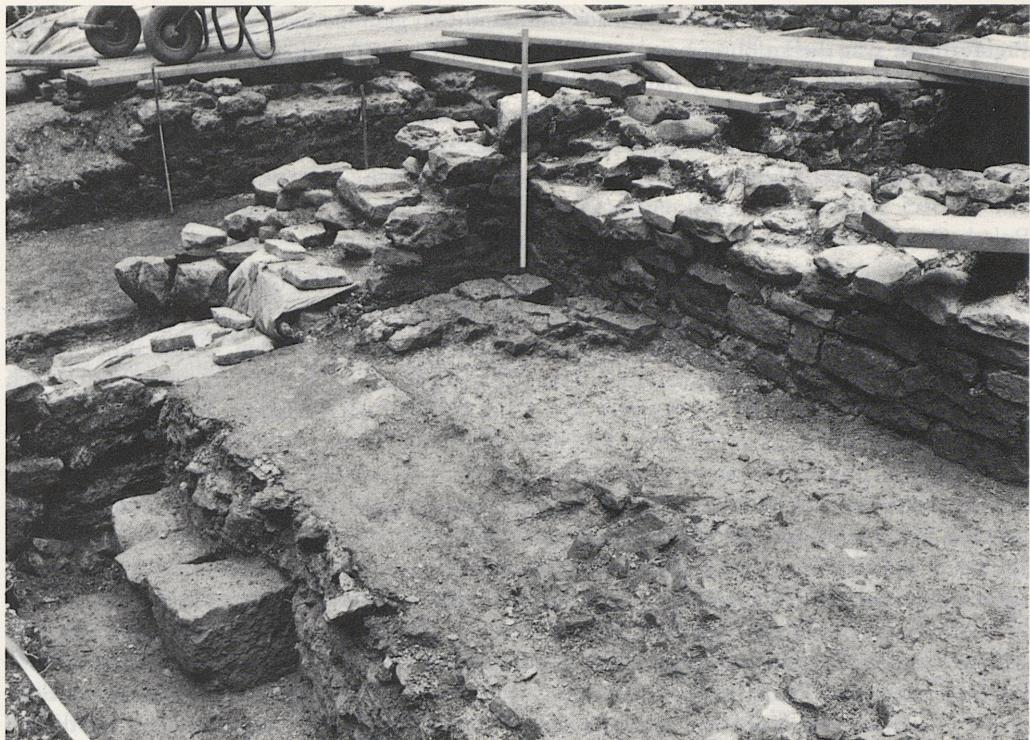
Abb. 7 Fischbach. Westlicher Bereich des Caldarium.

In der entgegengesetzten nordwestlichen Ecke sind noch die Reste eines Ziegelplattenbelages auf einer Fläche von $0,9 \times 0,9$ m erhalten (Abb. 7), die auf einem schwach geziegelten Estrich aufliegen. Nach Süden hin, ungefähr auf der Höhe des vermeintlichen Heizkanals, finden sich noch einige Bruchstücke dieser in sich gebrochenen Ziegelplatten. Da keine weiteren Anhaltspunkte für eine Fortführung des Plattenbelages nach Osten sprechen, wird sich dieser Plattenbelag nur über die westliche Fläche des Caldariums erstreckt haben.

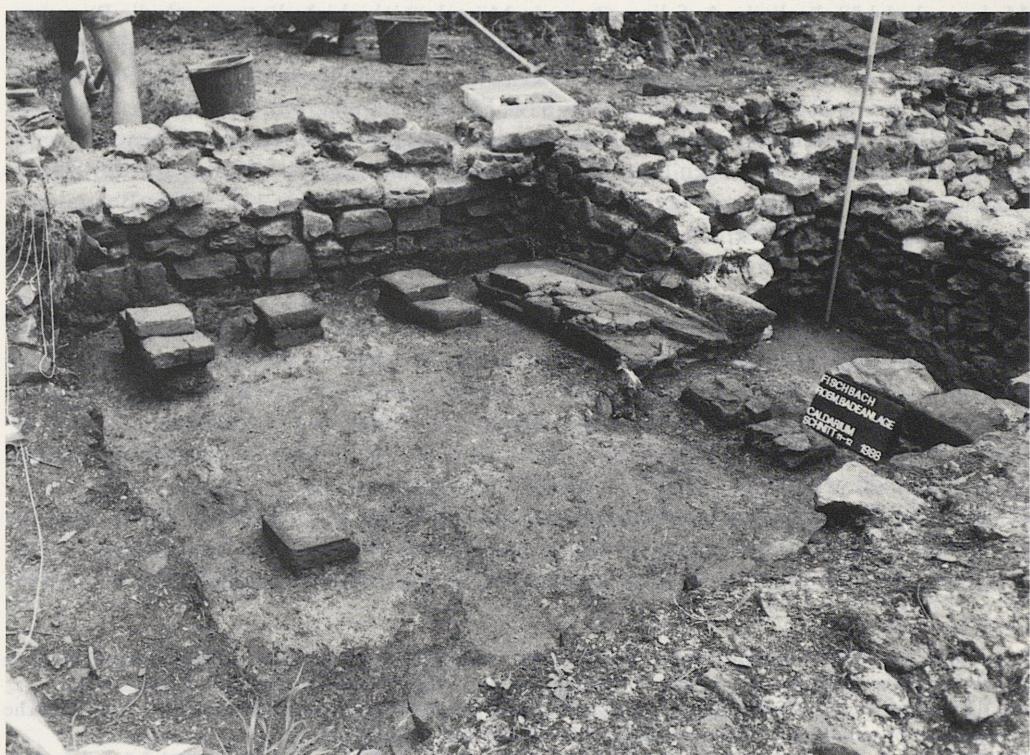
Abb. 8 Fischbach. Östlicher Bereich des Caldarium.

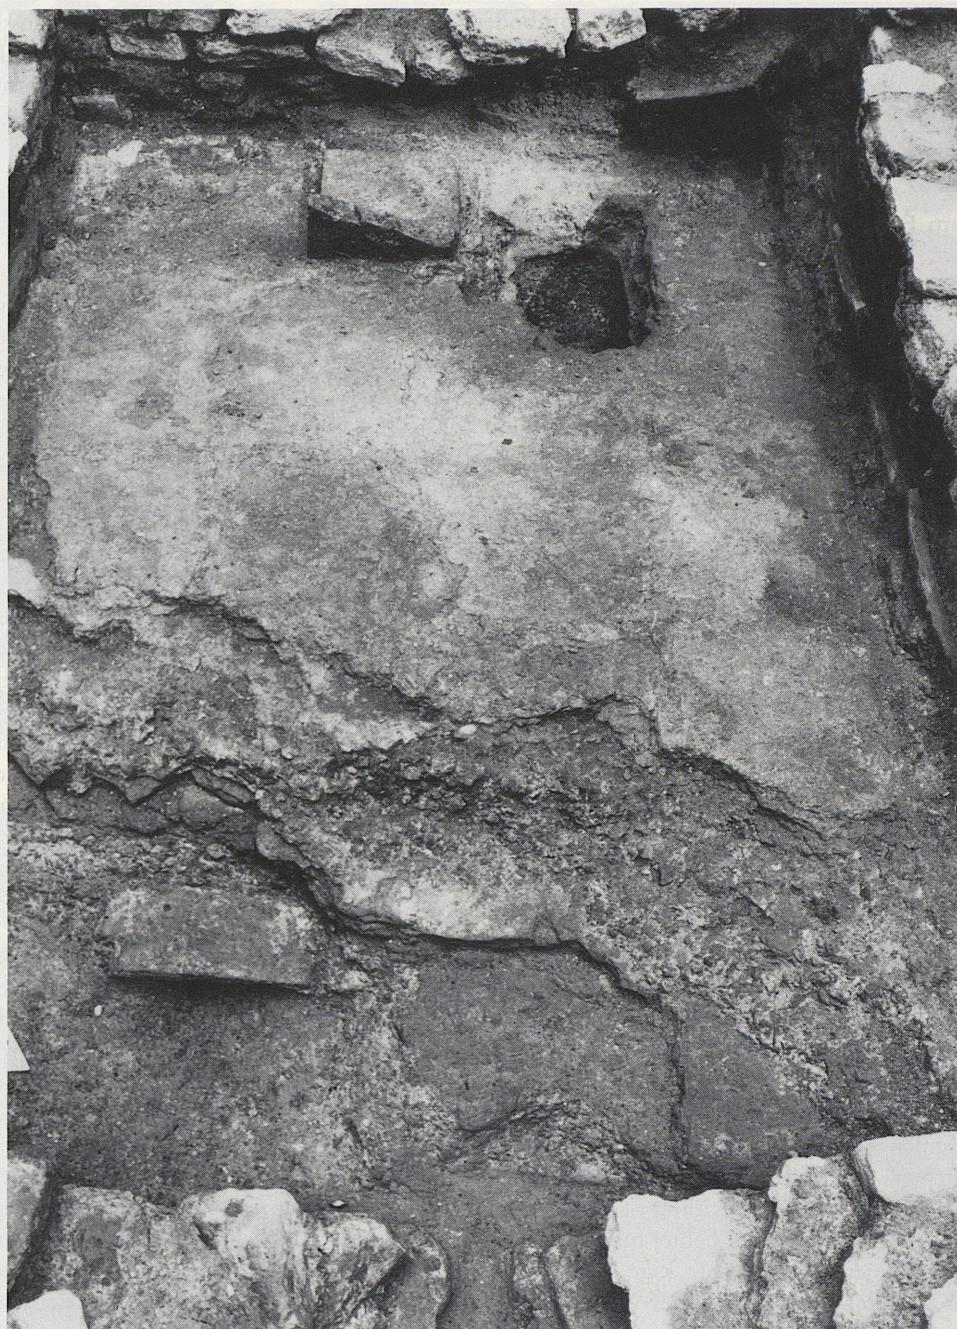
Abb. 9 Fischbach. Piscina von Süden.

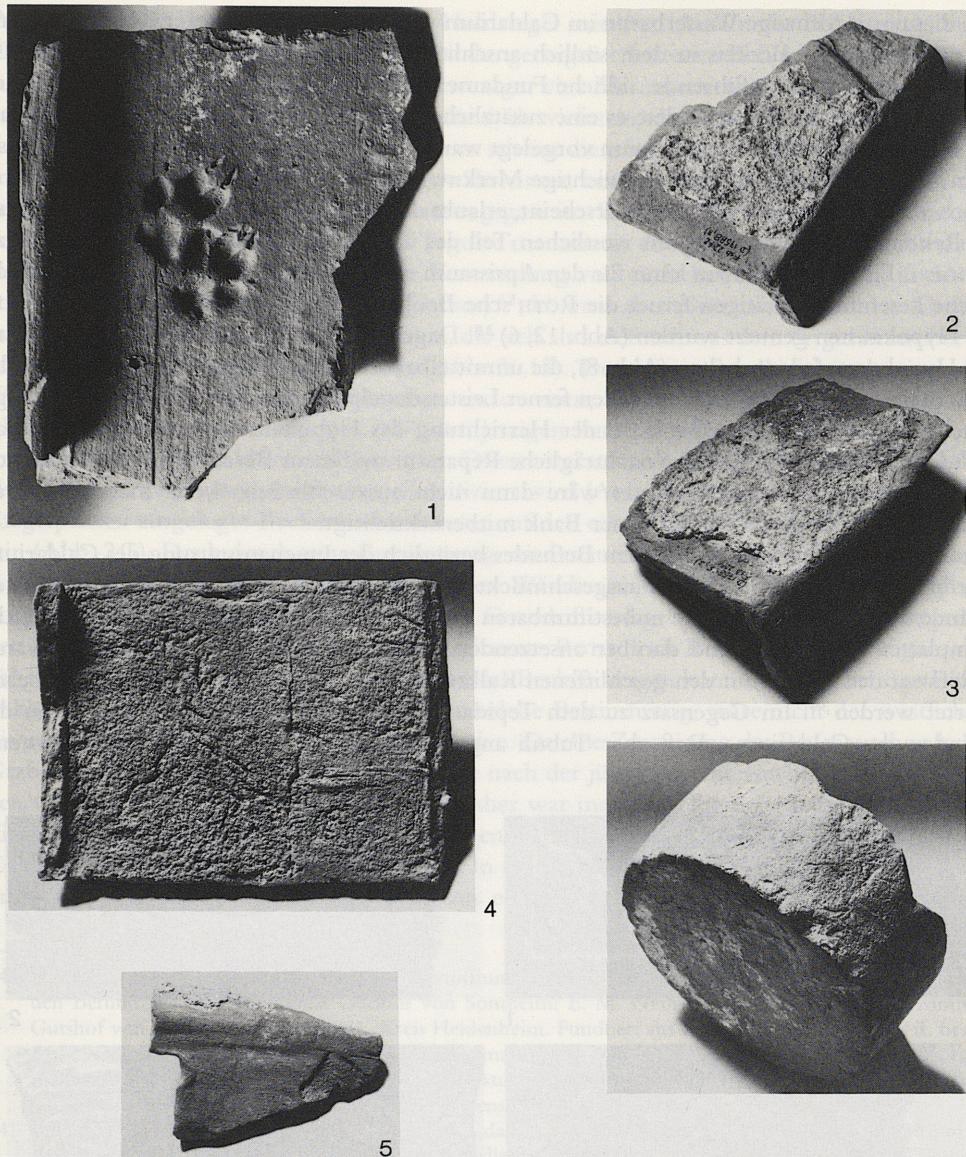
Abb. 12 Fischbach, Badegebäude. 1 Tegula mit Pfotenabdruck; 2–4 Tubulifragmente mit Mörtelresten; 5 Tubu-
lusfragment mit seitlicher Öffnung; 6 runder Hypokaustziegel. Maßstab ca. 1:5. (Photo: SCHREIBER, St. Peter)

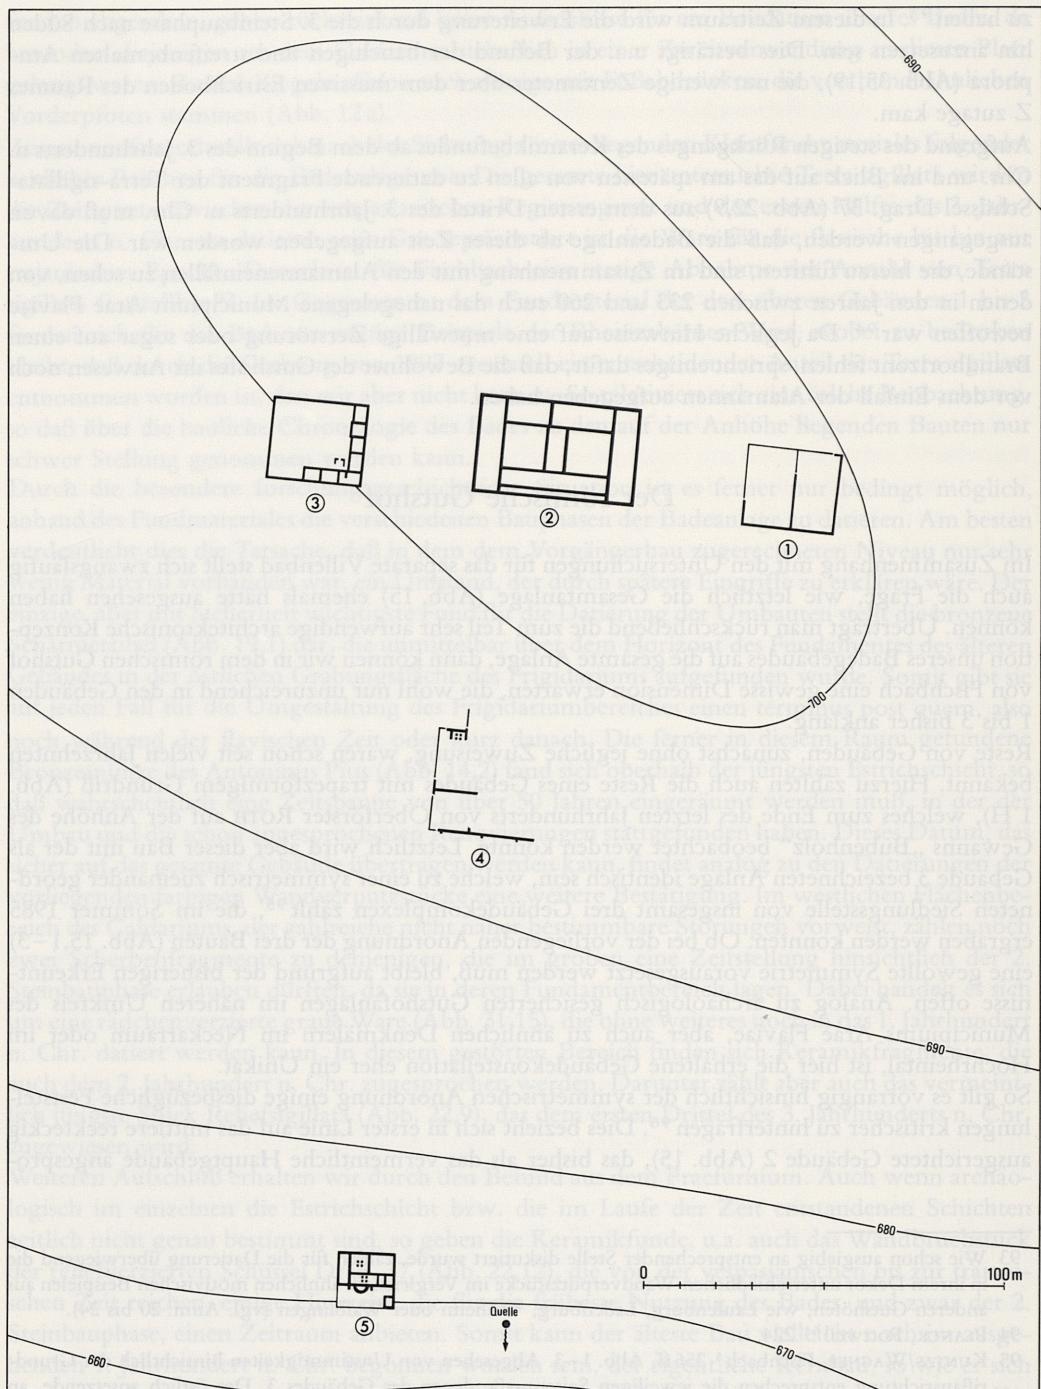
Abb. 15 Fischbach. Schematischer Übersichtsplan des römischen Gutshofes. 1–3 Wirtschafts- und Nebengebäude; 4 Landvilla (?); 5 Badegebäude.

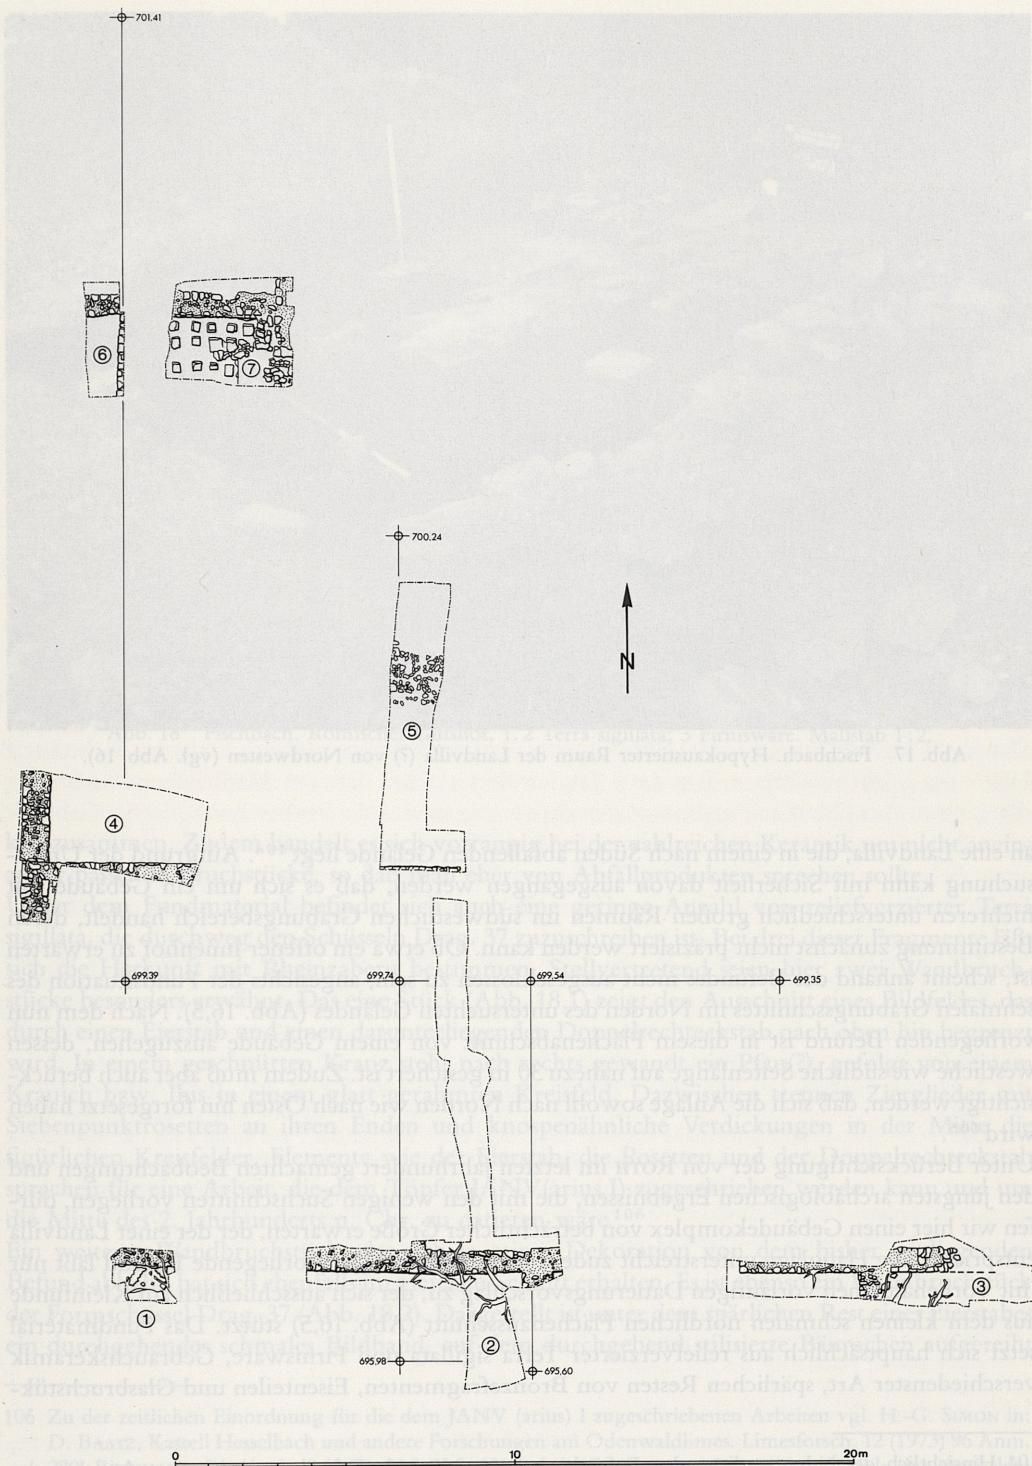
Abb. 16 Fischbach. Landvilla (?) des römischen Gutshofes, steingerechter Grabungsplan.

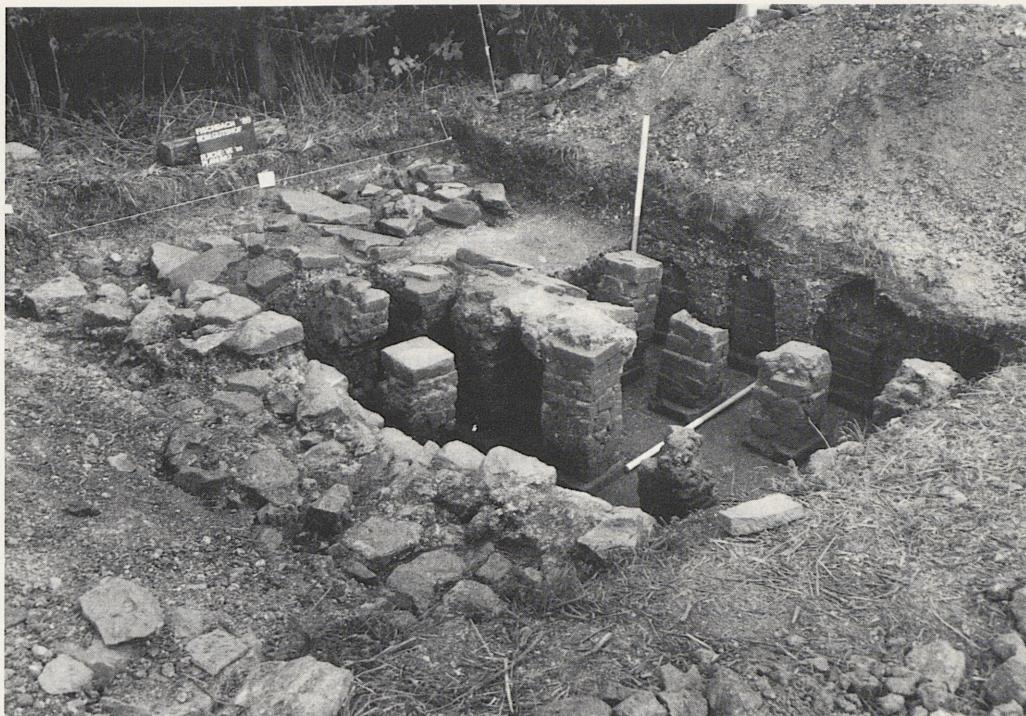
Abb. 17 Fischbach. Hypokausterter Raum der Landvilla (?) von Nordwesten (vgl. Abb. 16).

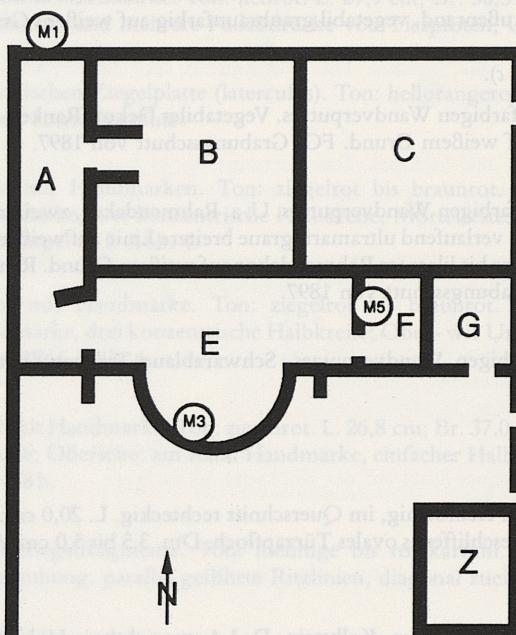
Abb. 1 Lage der Probeentnahmestellen im Badegebäude von Fischbach.

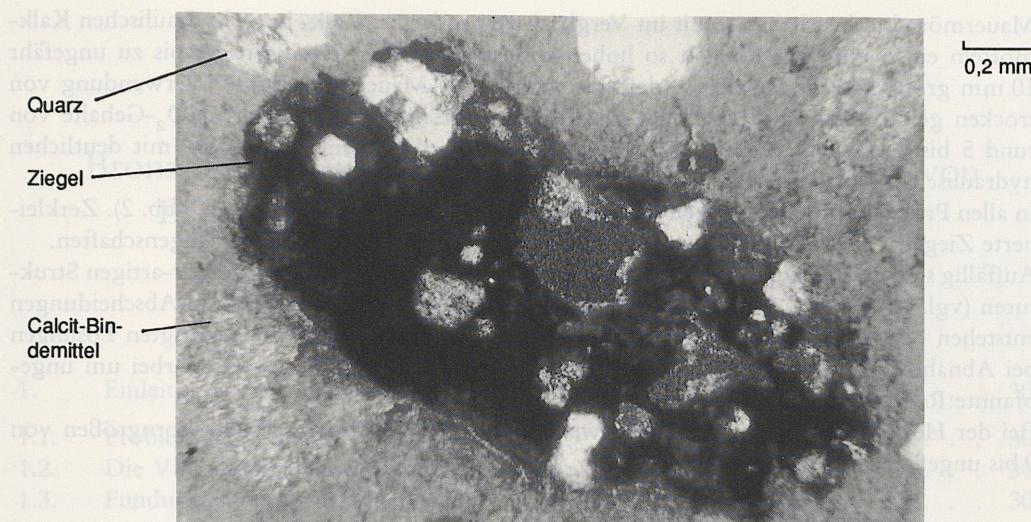
Abb. 2 Dünnschliffmikroskopische Aufnahme eines Ziegelstückchens neben Calcit-Bindemittel und Quarz; gekreuzte Polarisatoren.

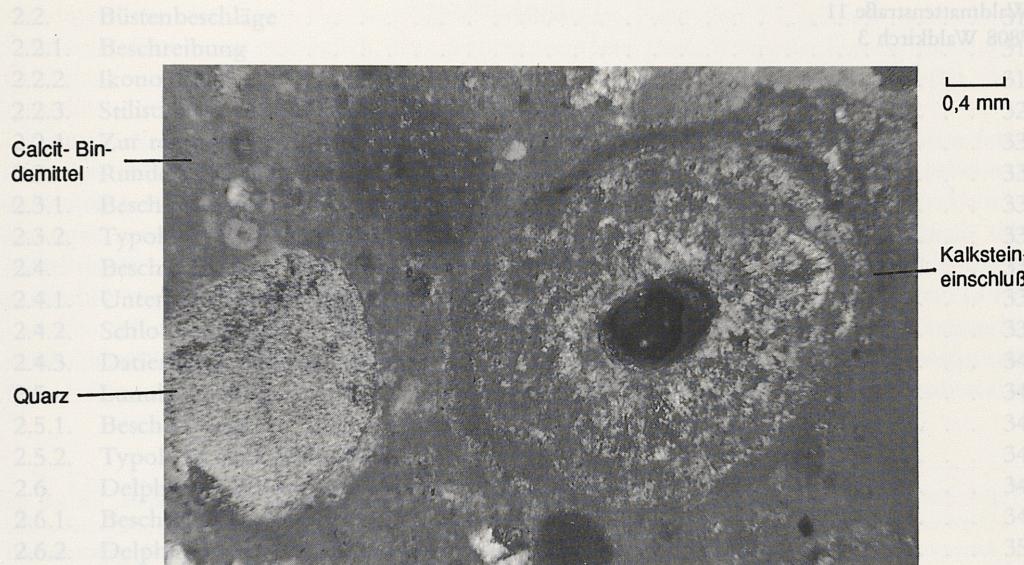
Abb. 3 Dünnschliffmikroskopische Aufnahme eines Kalksteineinschlusses mit Sinter-artigen Strukturen neben Quarz und umgebendem Calcit-Bindemittel; gekreuzte Polarisatoren.
