Eine 5,5 m hohe, bemalte römische Wand aus dem Kastell I in LOPODVNVM – Ladenburg am Neckar

Bergung, Restaurierung und Rekonstruktion

C. SEBASTIAN SOMMER

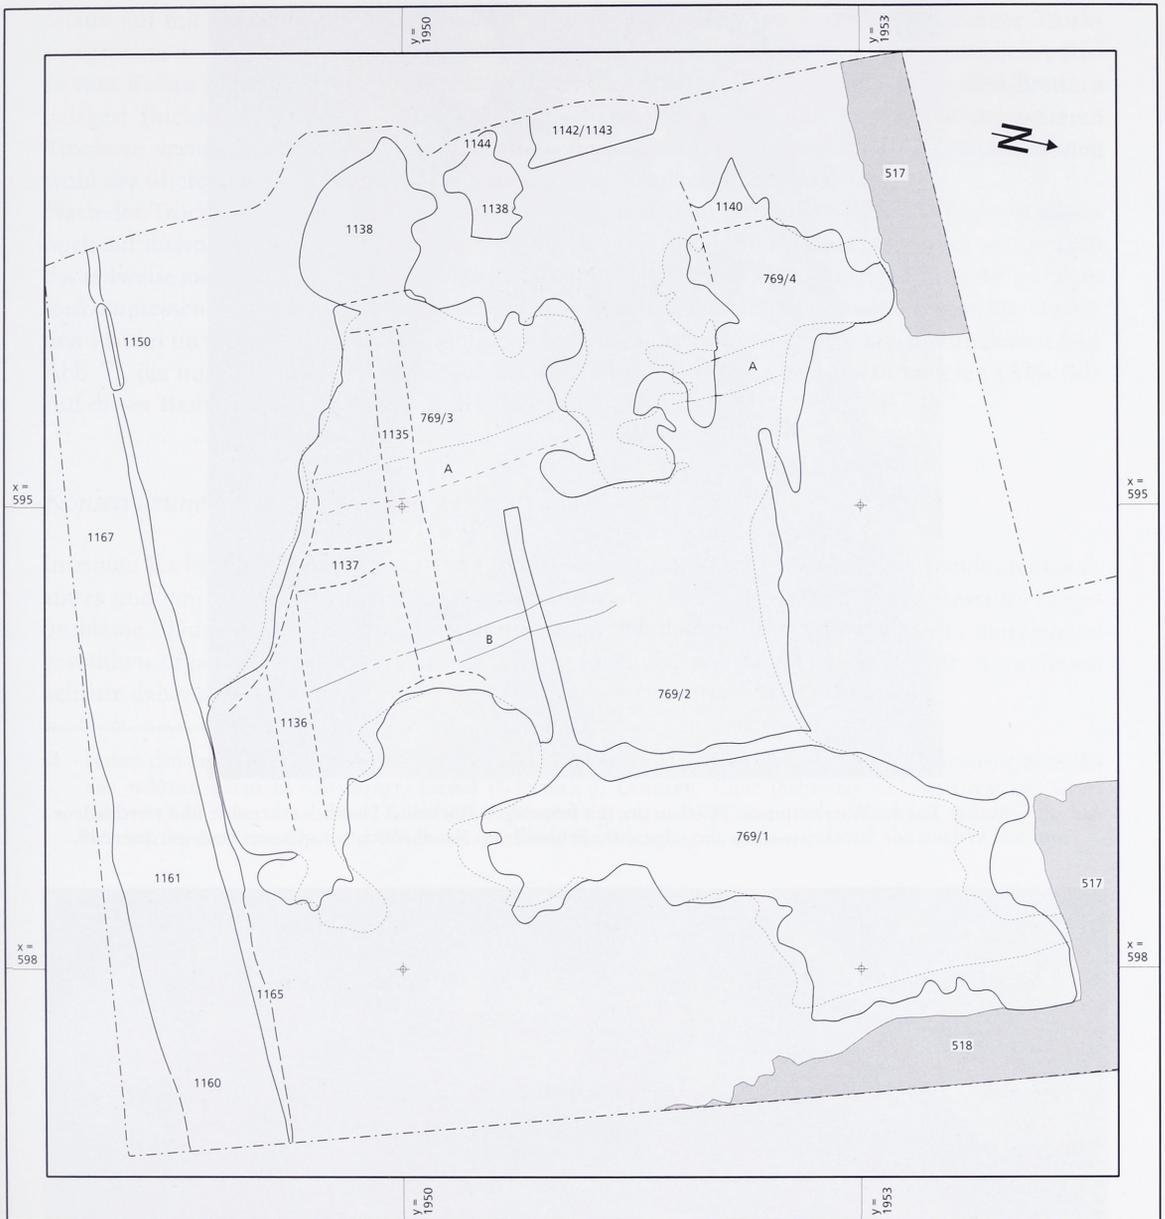
Abb. 1 Gesamtplan des Bereiches um den Wandverputz 769 mit relevanten umgebenden Befunden (1150 Wandverputzbasis der benachbarten Südwand in situ; 1165 Standspur der Fortsetzung davon; 1160–1167 sekundär ausgegrabenes Pfostengrübchen der zu 1150 gehörigen Wand; 1138–1144 Wandverputzfragmente vermutlich der Gegenwand; 517, 518 spätere Forumsmauern). – Fette Linien: Befundgrenzen bzw. bei 769: tatsächlich geborgener Verputz (vgl. Abb. 2); gepunktete Linien: Wandverputz 769, wie auf der Grabung dokumentiert (A und B: Abdrücke möglicher Boden- oder Deckenbalken); eng gestrichelte Linien: Abdrücke 1135–1137 von tragenden Hölzern auf höherem Niveau. Raster: Forumsmauern 517 und 518. M 1 : 50.

Im westlichen Teil der Ausgrabung fand sich in der Fläche 309 auf Planum 7 unmittelbar westlich der späteren Forumsmauer 518 und südlich einer davon abzweigenden Mauer 517 das erste Stück des Wandverputzes (Bef. 769/1, Abb. 1; 2). Als nach der Freilegung eines etwa quadratmetergroßen Stückes klar war, daß sich der Wandverputz nach Westen fortsetzte, wurde eine Erweiterung der Grabung um etwa einen Meter vorgenommen (Abb. 25). Noch im selben Jahr wurde die Fläche in der sich im Profil andeutenden Breite des Wandverputzes erneut um ca. 2 m verlängert (769/2). Dabei zeigte sich allerdings, daß die in den bisherigen Flächen den Wandverputz begrenzenden Befunde – ein ausgebrochener mittelalterlicher Keller, ein frühmittelalterliches Grubenhaus sowie mehrere kleinere, nicht genau definierbare Gruben – nach Westen und Süden mehr oder weniger ausliefen, wodurch sich die Fläche, in der der Wandverputz erhalten war, immer mehr ausdehnte.

Als Planum 7 wurde im gesamten betroffenen Bereich ein Planum auf der Oberseite des Wandverputzes entsprechend seiner Lage im Boden angelegt und dokumentiert (Abb. 1, gepunktete Linien). Offensichtlich erfaßten wir dabei in Randbereichen an einigen Stellen nicht alle Teile; dies ergibt sich aus verschiedenen Widersprüchen zwischen der Dokumentation und den tatsächlich vorgefundenen und geborgenen, zusammenpassenden Wandverputzteilen. Insbesondere im Grenzbereich zur Forumsmauer 518 wurden auf dem Planum 7 ca. 40 cm des Wandverputzes nicht dokumentiert (s. auch Abb. 2). Entgegen den Befundbeschreibungen zieht ein Befund 768 zwischen Mauer und Wandverputz nicht unter den letzteren, sondern liegt auf ihm auf. Bei den unmittelbaren Bergungsvorbereitungen wurde hier, stark nach Osten auf die Forumsmauer 518 zu abgesunken, der Wandverputz nämlich noch festgestellt. Dieses Absinken läßt sich am ehesten dadurch erklären, daß es an der Westwand der Baugrube für Mauer 518 auf tieferem Niveau zu einem kleinen Ausbruch oder Ausschwemmungen mit späterer Absenkung der darüber liegenden Schichten einschließlich des Wandverputzes kam (wohl erst nach Errichtung der Mauer).

Grundlagen hierzu sind neben den Befunden im Planum (Abb. 1) einerseits die Nord-Süd gerichteten Profile 817, 823/1 (Abb. 25) sowie 1183 und die Ost-West laufenden Profile 1108 (Abb. 16) und 1109. Andererseits gibt ein Planum 6/7 im südlichen und nördlichen Teil des Wandverputzes, ca. 10 cm über dem eigentlichen Wandverputz, wichtige Informationen (Abb. 17; vgl. auch Abb. 1, eng

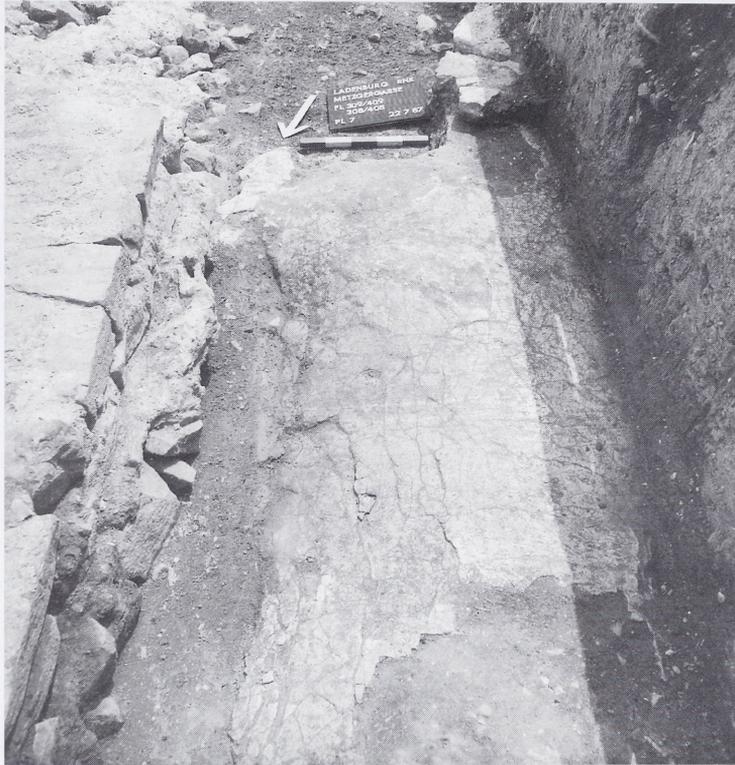
Abb. 2 Östlicher Teil des Wandverputzes 769/1 in situ mit freigelegter Rückseite. Deutlich erkennbar sind verschiedene Nord-Süd verlaufende Streckrisse sowie die scheinbare Fehlstelle im Randbereich zur späteren Forumsmauer 518.

Auf der Grabung wurde der Wandverputz jeweils vorsichtig von hinten freigelegt und grob gereinigt (Abb. 2; 25). Im Bereich der letzten Erweiterung wurden auch gezielt Plana unmittelbar über dem eigentlichen Wandverputz angelegt und dokumentiert (siehe unten zur Rekonstruktion). Vom Wandverputz wurden Schwarzweiß-Bilder und Dias sowie Zeichnungen im Maßstab 1 : 20 angefertigt. Danach wurde der Wandverputz geborgen.

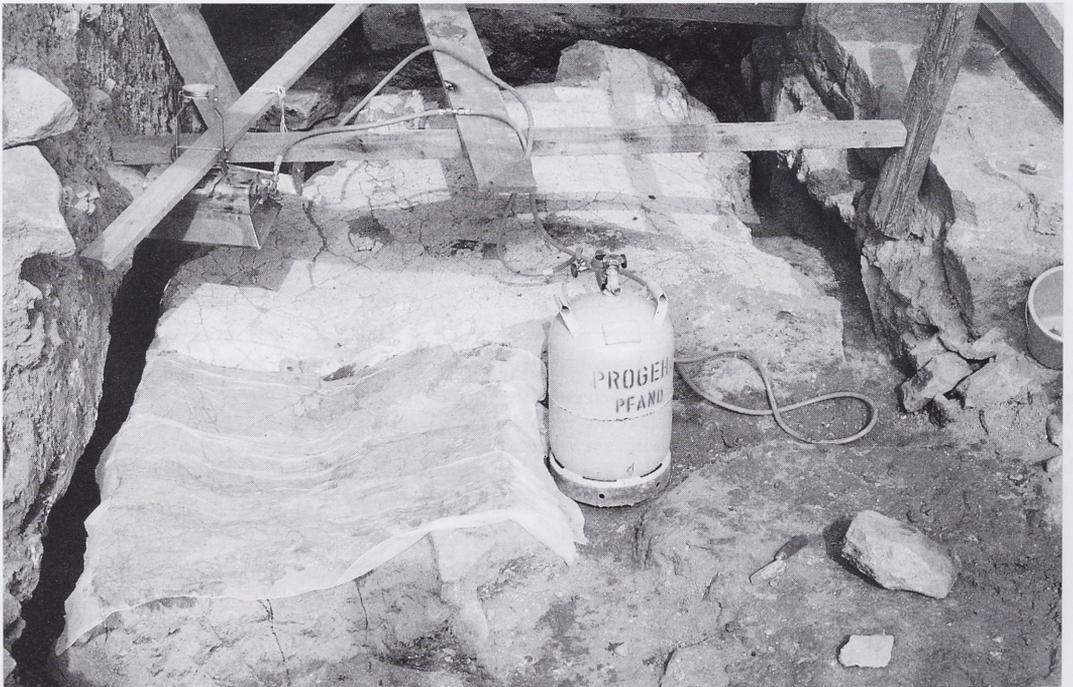
Abb. 3 Wandverputz 769/1 während der Bergungsvorbereitungen.

Randbereich zum anstehenden Profil kleine Drainagegräben gezogen (Abb. 1, zwischen 769/1 und /2 sowie nördlich und südlich von 769/2; Abb. 3), wobei die dabei entnommenen Wandverputzstücke zwar geborgen, aber leider nur teilweise in ihrer ursprünglichen Position aufgehoben wurden. Dadurch kommt es in der Mitte zu streifenartigen bergungsbedingten Fehlstellen im Wandverputz. Auch danach mußte der Wandverputz noch zum Teil weiter getrocknet werden, was durch Erwärmen mit einem Gasbrenner geschah. Im Anschluß daran ließ sich der Wandverputz

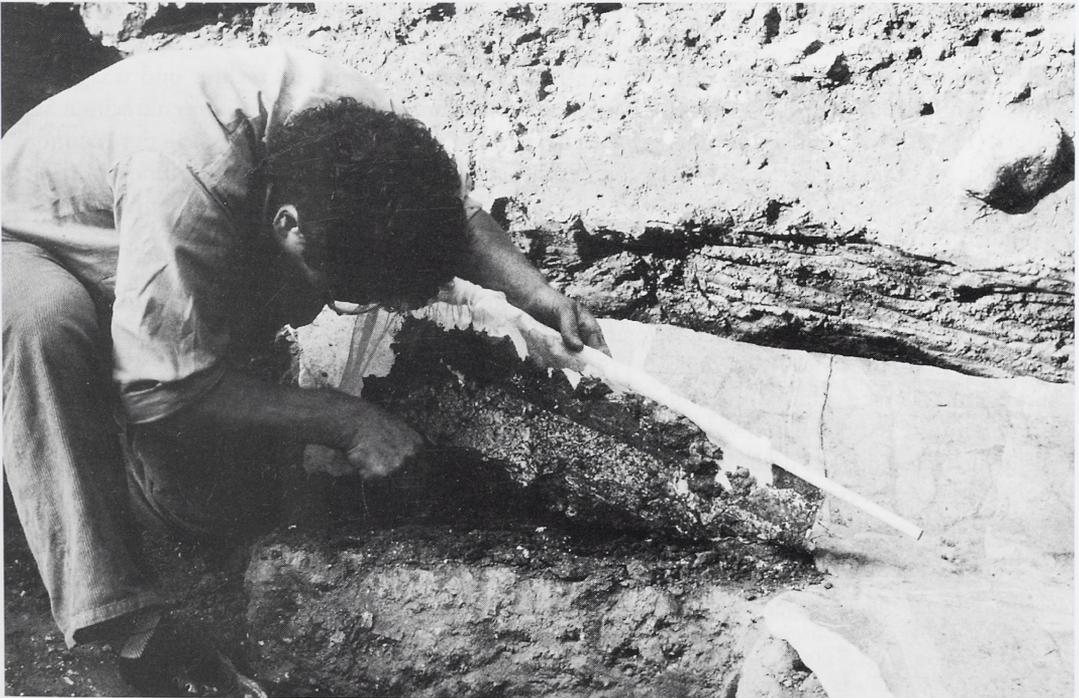
Abb. 4 Ablösung eines Wandverputzsegments.

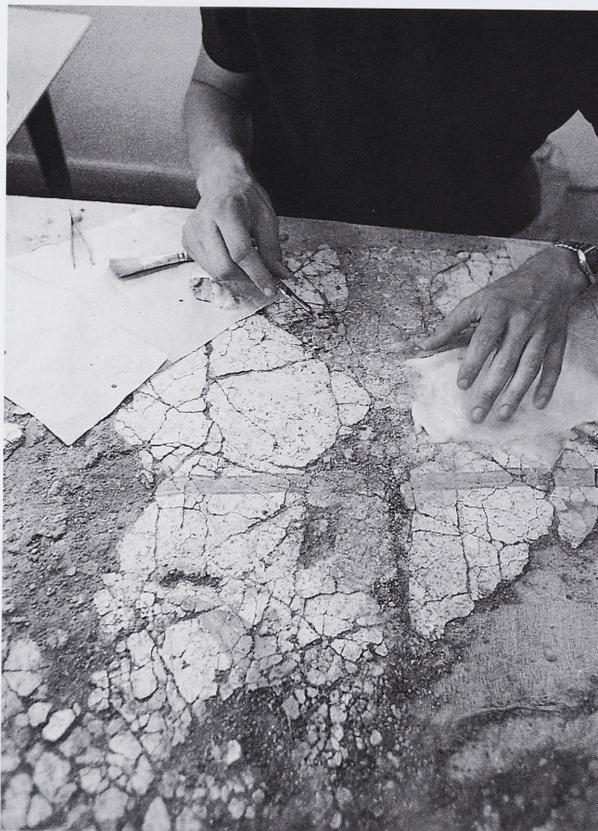
Abb. 5 Erste Reinigung der im Verbund sitzenden Wandverputzteile.

Nach der Trocknung reinigten studentische Hilfskräfte die einzelnen Bahnen des Wandverputzes – noch auf ihrem Trägermaterial befindlich – grob an der Vorderseite (Abb. 5; 6). Dabei wurde auch das teilweise an Rissen durch die Oberfläche hindurchgedrungene überschüssige Mowilith mit Acetonkompressen aufgeweicht und entfernt. Nach dieser groben Reinigung zeichnete man die einzelnen Platten im Maßstab 1 : 1 direkt farbig durch. Weiterhin fertigte man Senkrechtaufnahmen (vgl. Abb. 7), die im Maßstab 1 : 10 abgezogen die Grundlage für einen Gesamtplan bildeten (Abb. 10). Auf dieser Basis wurden die weiteren Arbeiten durchgeführt.

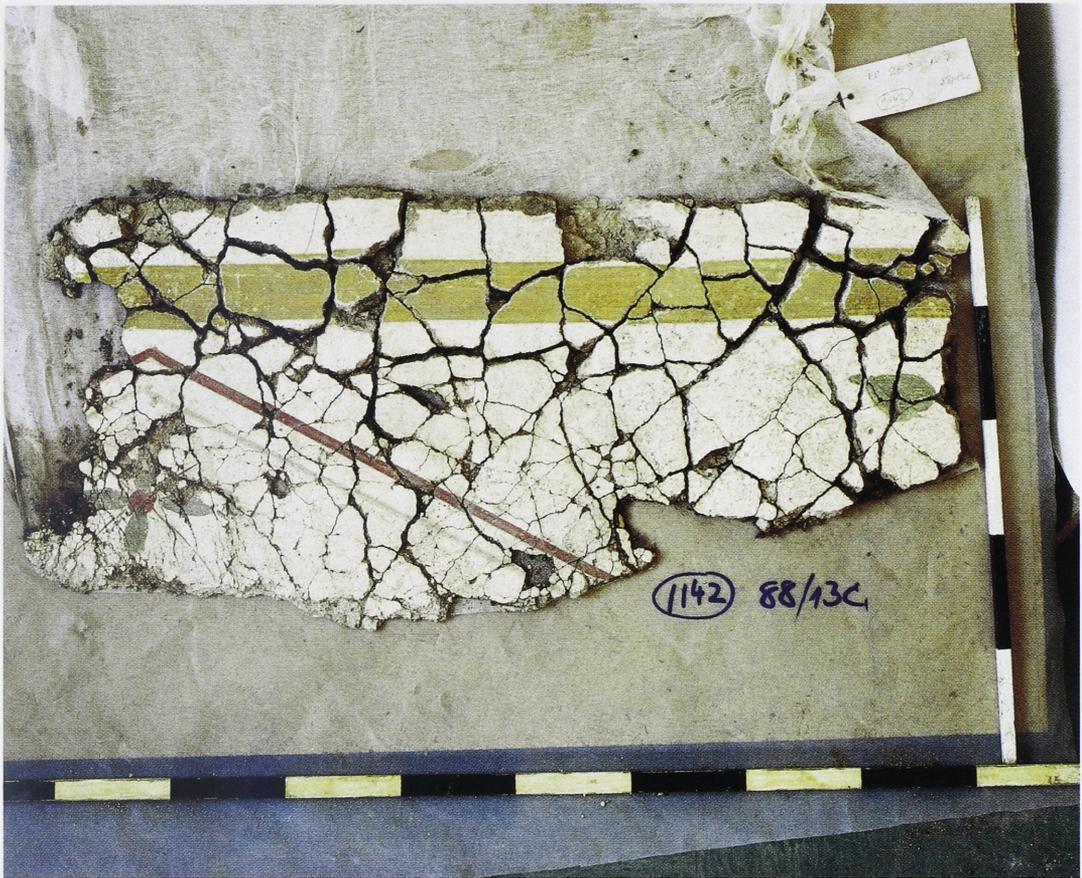
Abb. 6 Wandverputz 1142/1143 nach der ersten Reinigung.

5 Nicht zur selben Wand gehörige, aber mit entsprechender Bemalung versehene Teile, z. B. 1142/1143, konnten auch bis 30 mm dick sein (vgl. Abb. 6; s. u.).

Das Giebelfeld selbst ist mit einer doppelt kreuzförmigen Rosette aus roten Strichen und grünen Blättern mit rotem Punkt in der Mitte ‚geschmückt‘ (s. auch Abb. 6). Weiterhin wachsen aus dem Winkel zwischen den beiden von den Platten auf den Kapitellen nach rechts und links führenden roten Strichen jeweils 3 schlangenförmige Stiele. Die äußeren, grünen Stiele enden jeweils in einem breiten lanzettförmigen, in der Spitze gebogenen grünen Blatt. Für die mittleren roten Stiele ist als Ende eine rot-grüne ca. 8 cm große Blüte wahrscheinlich (Abb. 23). Eine solche Blüte (Abb. 22) war ohne klaren Zusammenhang mit Befund 769 unter diesem gefunden und leider während des gesamten Restaurierungsprozesses übersehen worden. Der Zusammenhang ist jedoch fast sicher.⁸

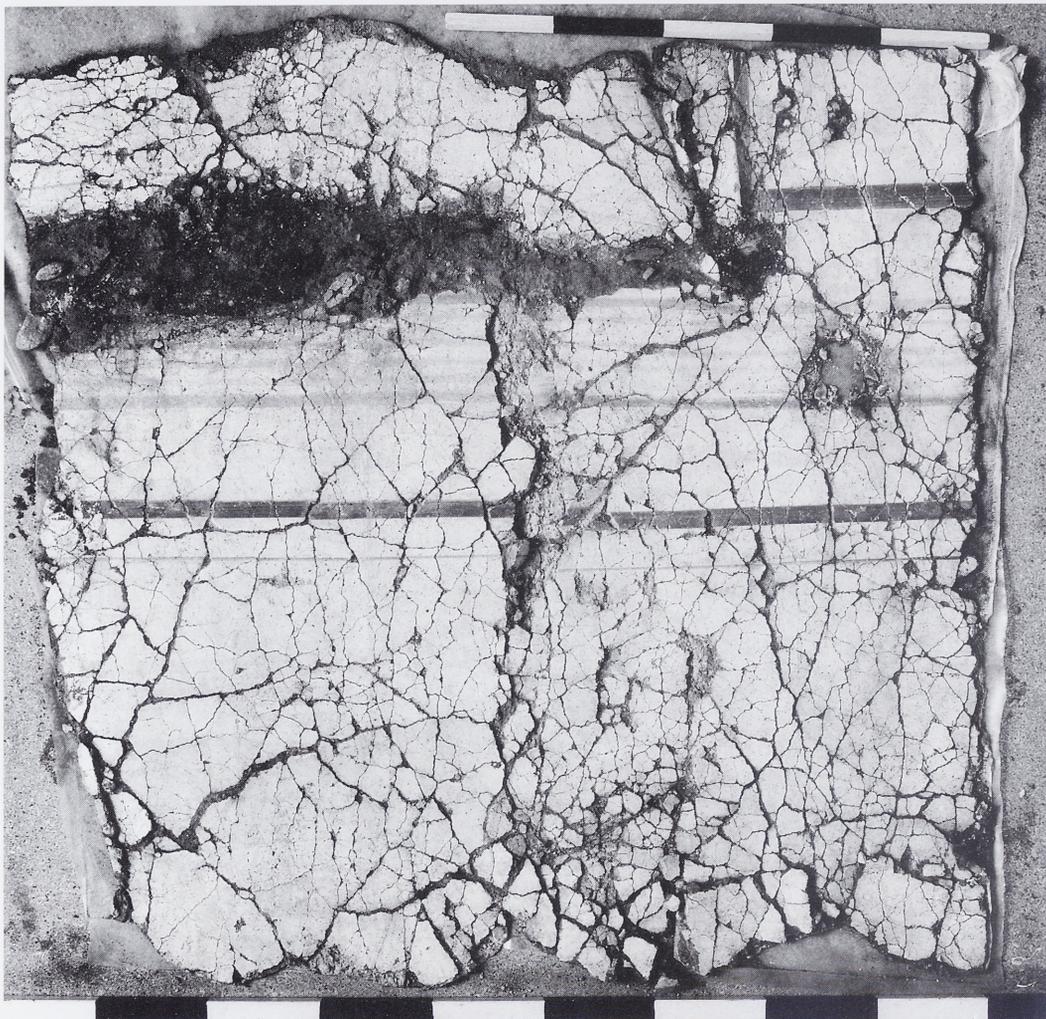
Abb. 7 Senkrechtaufnahme eines grob gereinigten Wandverputzsegments. Deutlich sind die verdrückten Winkel der rechten unteren Fensterecke erkennbar.

Zwischen einem ockerfarbenen und einem rot gerahmten Feld befand sich ein Fenster. Obwohl sich keinerlei Stücke von Fensterglas im Bereich des Wandverputzes erhalten haben, läßt sich dies zweifelsfrei aus dem Wandverputz selbst rekonstruieren. Der hier diskutierte Bereich weist nämlich eindeutig eine aus der Ebene des Wandverputzes schräg nach hinten verlaufende Laibung auf (Abb. 7; 13–15).

Im Abstand von etwa 20 cm zu den jeweils benachbarten Säulen knickt der Wandverputz scharf im Winkel von etwa $45\text{--}47^\circ$ um. Die Knickstelle ist etwas unsauber teilweise in der Ebene der Wandfläche, teilweise in der Ebene der Laibung mit einem roten Streifen betont. Der rote Streifen (entsprechend dem Fensterrahmen selbst) setzt sich nach unten etwa 7 cm über die hier nicht weiter fortgeführte Basislinie der dritten Zone hinweg fort und ragt in den Gesimsstreifen bis unmittelbar oberhalb des ockerfarbenen Streifenbündels. Dort biegt er rechtwinklig um. Auch hier befindet sich ein Knick im Wandverputz; sein Winkel beträgt ebenfalls ca. 45° . Entsprechend weist auch der Winkel zwischen den beiden Laibungen $45\text{--}47^\circ$ auf (Gehrung), dieser Bereich ist allerdings sehr schlecht erhalten (Abb. 7). Auch in der Gehrung verläuft ein leider nur noch in Resten erhaltener roter Strich. Er beginnt wahrscheinlich im Winkel des roten Rahmenstrichs. Im Abstand von 3,5 cm auf den roten Rahmen befindet sich in der Laibung ein anthrazitfarbener, seitlicher Begleitstrich, der auch parallel zur Gehrung festgestellt wurde. Nach oben endet der Begleitstrich etwas oberhalb der rahmenden Kapitelle in einer nur wenige Zentimeter hohen lilienförmigen Figur etwas unterhalb eines noch zu beschreibenden roten Querstrichs (Abb. 14). Etwa 7 cm darunter befindet sich ein kleiner Querstrich. In gleicher Weise verläuft auch ein ocker- bis anthrazitfarbener Begleitstrich parallel zur roten Basislinie und zu den roten Gehrungstrichen im unteren Feld der Laibung (Abb. 7).

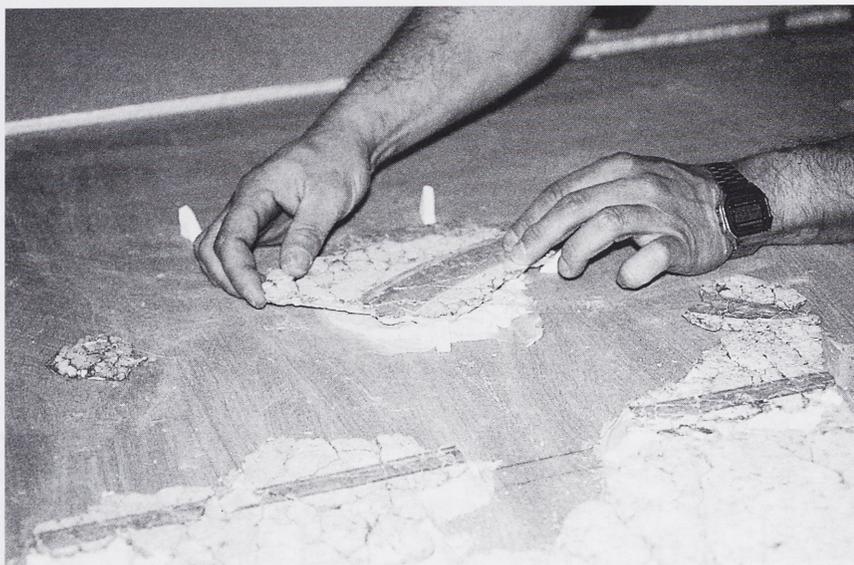
Abb. 8 Endmontage der etwa handtellergrößen gehärteten und zusammengesetzten Stücke auf den Aerolamplatten.

4. Zwischenlagerung der etwa an ihrer Position zusammengelegten Stücke.
5. Montage der handtellergroßen Stücke auf Aerolam F-Boards mit 13,8 mm Stärke. Einbettung in einem Dispomulti S/Quarzsandbett, das – zur besseren Haftung – auf einer Schicht Dispomulti pur auf den Platten ausgebracht war. Die Einbettungsschicht ist mit 4–10 mm unterschiedlich dick, abhängig von der Verputzstärke. Mit Wasserwaage und kleinen Keilchen erfolgte die Waagrechtstellung der Wandverputzstücke. Durch aufgelegte Gewichte sollte sichergestellt werden, daß sich beim Trocknen des Mörtelbettes Randbereiche nicht aufwölbten, eingestochene Löcher verhinderten eine Filmbildung und beschleunigten so den Trocknungsprozeß (Abb. 8).

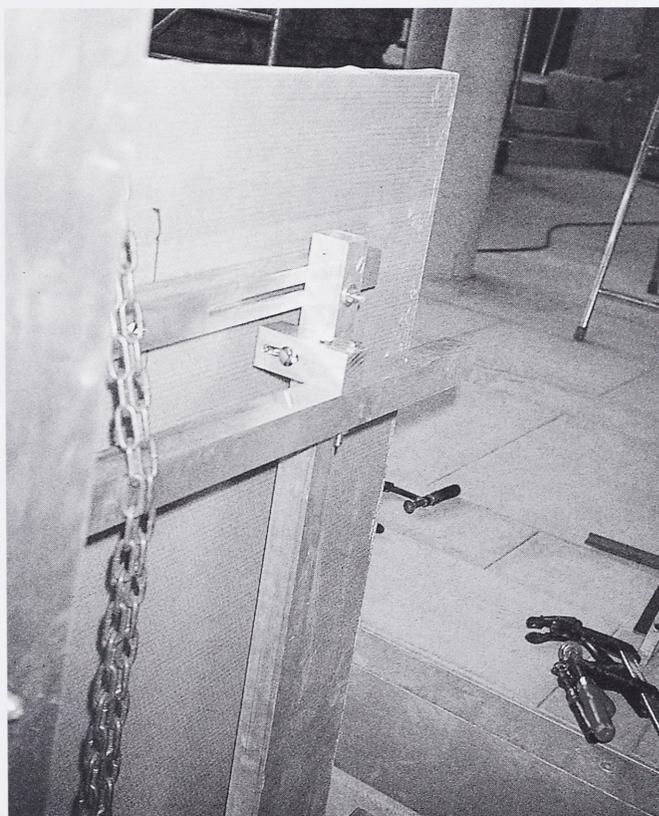
Abb. 9 Montage der Wandverputzplatten in Ladenburg. Das System aus waagrechten und senkrechten Vierkantrohren auf der Rückseite der Aerolamplatten wird mit massiven Zwischenstücken an waagrechten Vierkantrohren verschraubt, die an den senkrechten Hauptträgern befestigt sind.

6. Konturierung der Aerolamplatten im wesentlichen entlang von natürlichen Rissen und Bergungslinien. Die Platten sind so dem Wandverputz angepaßt. Zur Montage sind auf der Rückseite waagerechte Aluminiumvierkantrohre aufgeschraubt, die wiederum mit senkrechten Rohren verbunden werden (4 x 4 cm; Abb. 9).

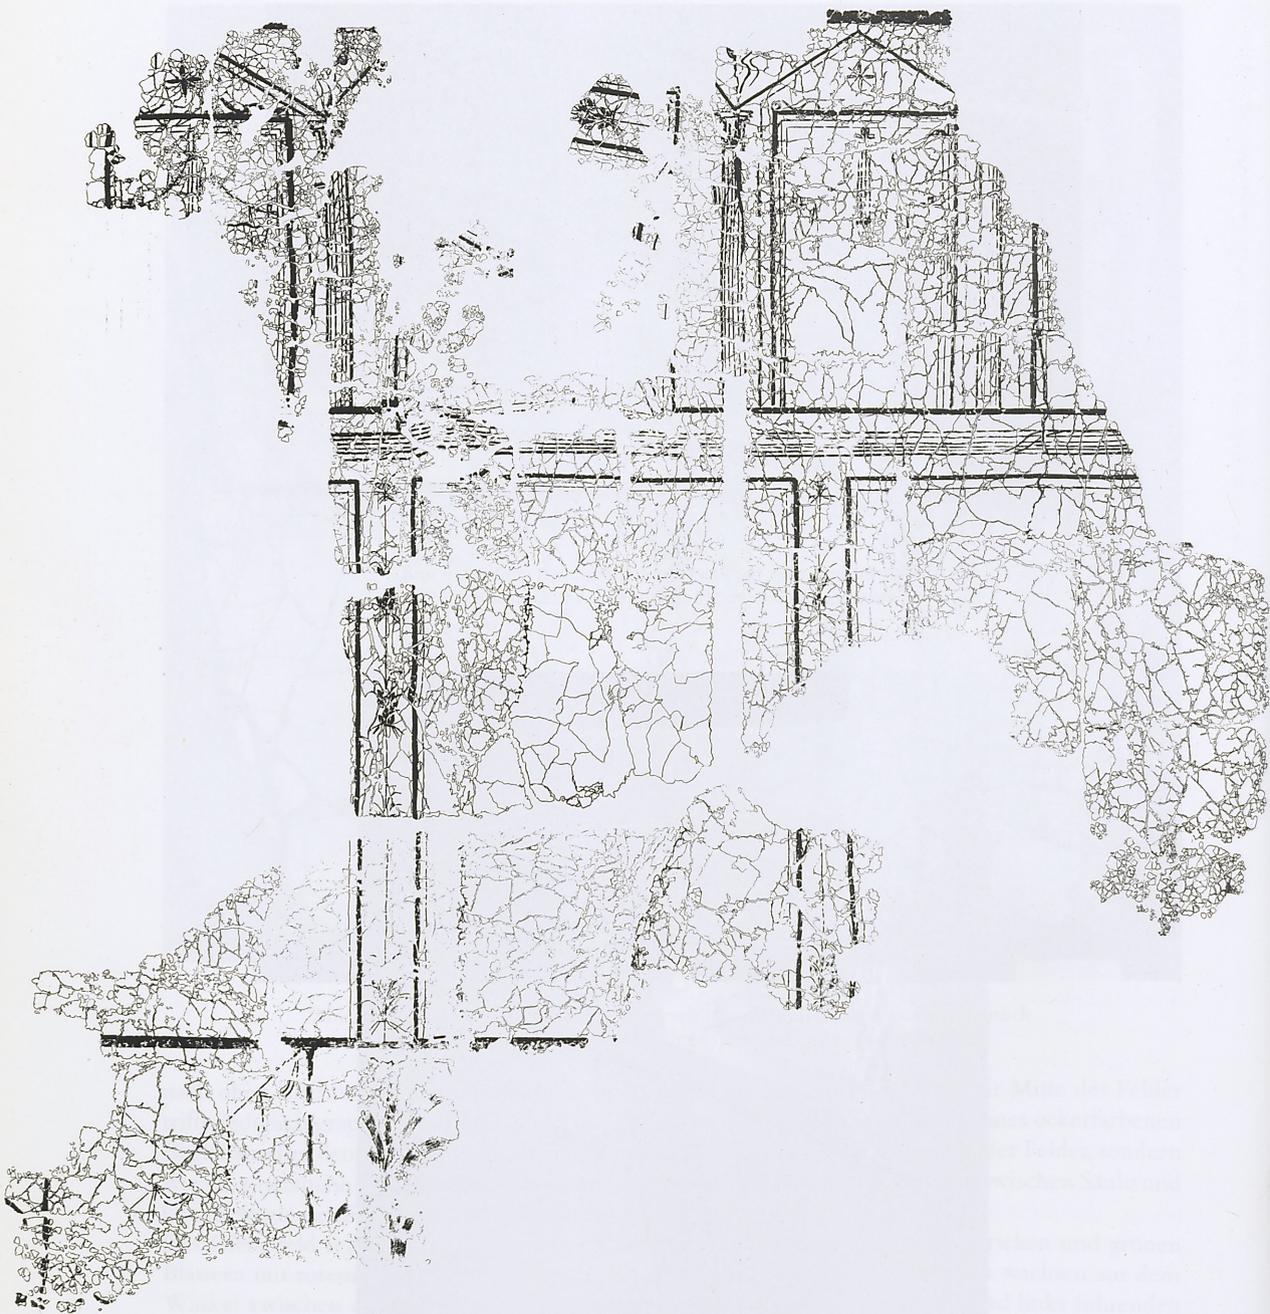
Abb. 10 Plan des Wandverputzes 769 auf der Basis der Umzeichnung der maßstäblichen Fotos nach der ersten Reinigung, M 1 : 30.

Die zusammenhängenden Teile des Wandverputzes haben eine Breite von etwa 5,25 m und eine Höhe von 5,35 m (vgl. Abb. 10; 11; Maße nach der Montage entsprechend etwa dem antiken Ist-Zustand). Vom Betrachter aus gesehen und damit gegenüber Abb. 1 seitenverkehrt liegen größere Fehlstellen im unteren Teil, verursacht durch einen mittelalterlicher Keller und Gruben, auf der linken Seite wegen eines frühmittelalterlichen Grubenhauses sowie im rechten oberen Teil wegen einer unklaren Störung vor. Eine scheinbare Fehlstelle in der Mitte des oberen Teils des erhaltenen Stückes ist auf ein Fenster an dieser Stelle zurückzuführen (s. u.).

Der Dekor besteht aus 3 Zonen (Abb. 10; 11). Die unterste Zone mit einer Höhe von mehr als 1,1 m ist eindeutig als Sockelzone anzusprechen (Abb. 12). Sie beinhaltet im Wechsel etwa quadratische Felder mit kreuzförmig straff gespannten Schnüren, an denen in den oberen Ecken und im Kreuzungsbereich Bänder (Tänien) hängen (Anthrazit), und hochrechteckige Felder mit einem palmenartigen Gewächs mit gebogenen spitzen Blättern und einer Art senkrechtem, leicht gewelltem Fruchtstand (ebenfalls Anthrazit; s. auch Abb. 5; 8). Leider ist dieser Bereich sehr schlecht erhalten. Die Felder sind durch dünne Säulen mit einfachen, ausladenden Kapitellen über einem kleinen Wulst getrennt. Die Säulen stehen auf einem schmalen ockerfarbenen Band. Dieses Band bildet aber nicht den eigentlichen unteren Anschluß der Malerei, vielmehr sind darunter noch mindestens 2 cm

Im Bereich des Fensters fand sich ein Bruchstück einer Lisene, ähnlich der in der zweiten Zone (Platte 87/8 entsprechend L 84/1242?) (Abb. 10). Es paßt zu keiner Stelle des Wandverputzes in seiner Nachbarschaft. Theoretisch könnte es zwar in die Fehlstelle der rechten Lisene gehören, doch macht dies die Ursache dieser Fehlstelle (Grube?) schwer vorstellbar. Wahrscheinlich stammt es demnach von einer anderen Wand.

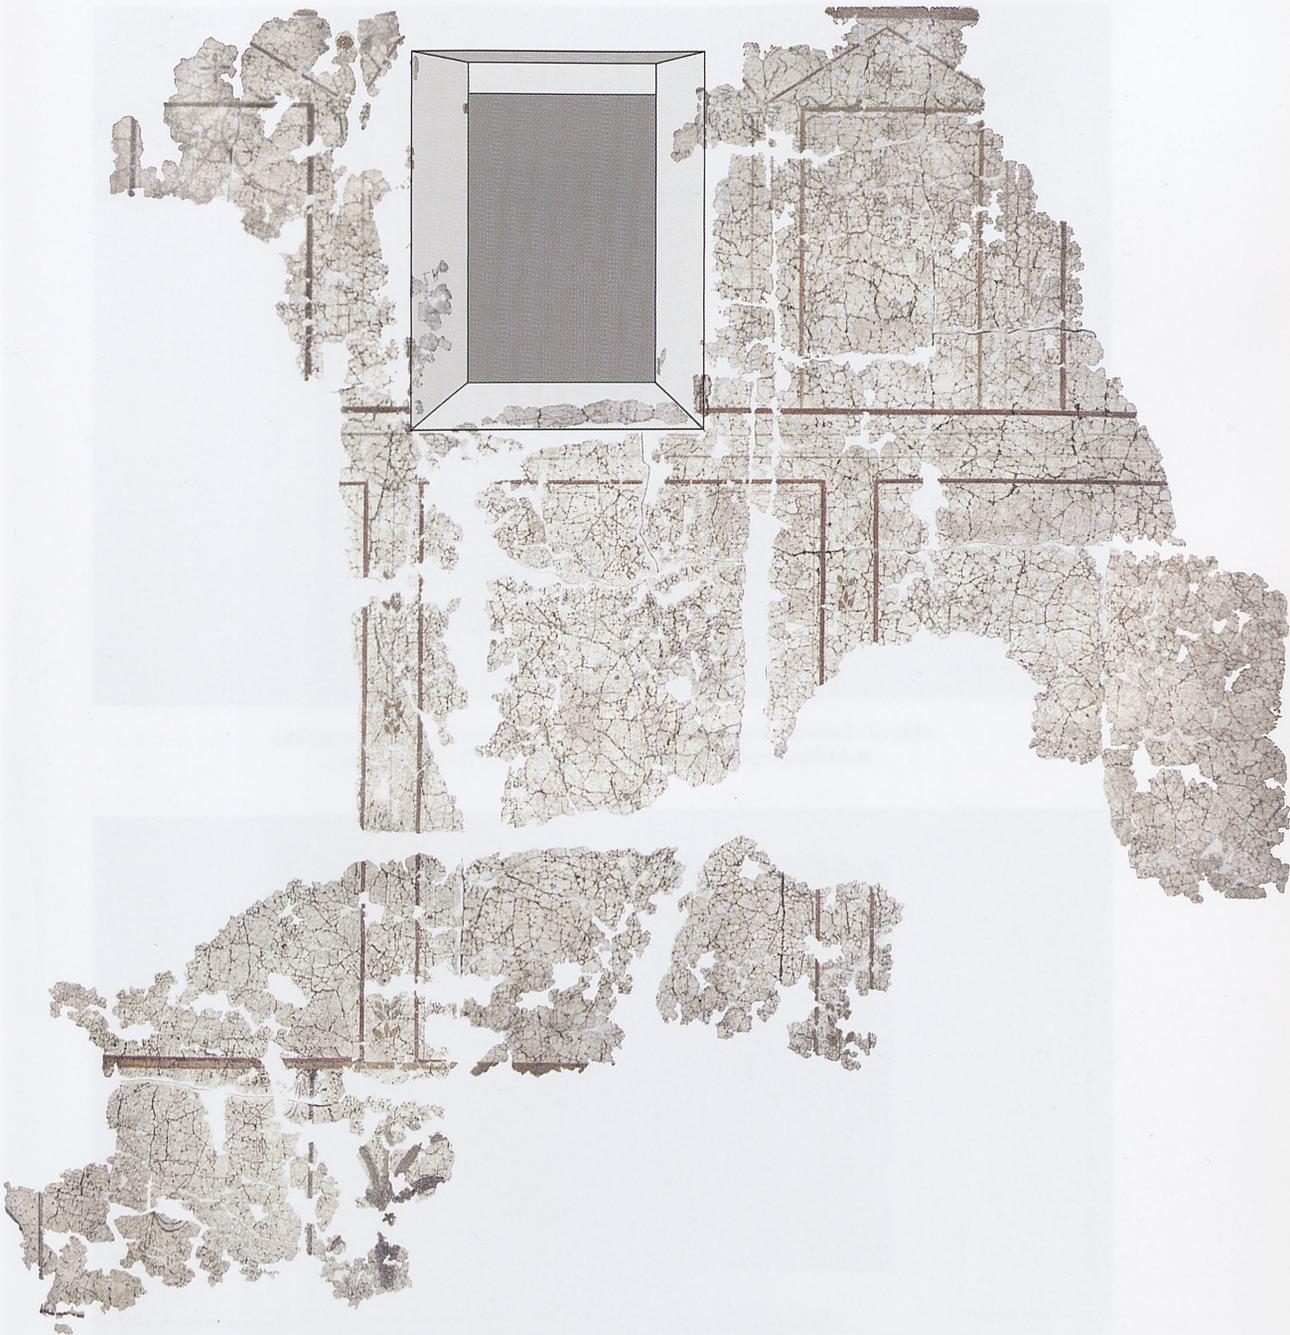
Abb. 11 Wandverputz 769 montiert mit Ergänzungen des Fensters und der Decke sowie der nachträglich gefundenen Blüte. M 1:30.

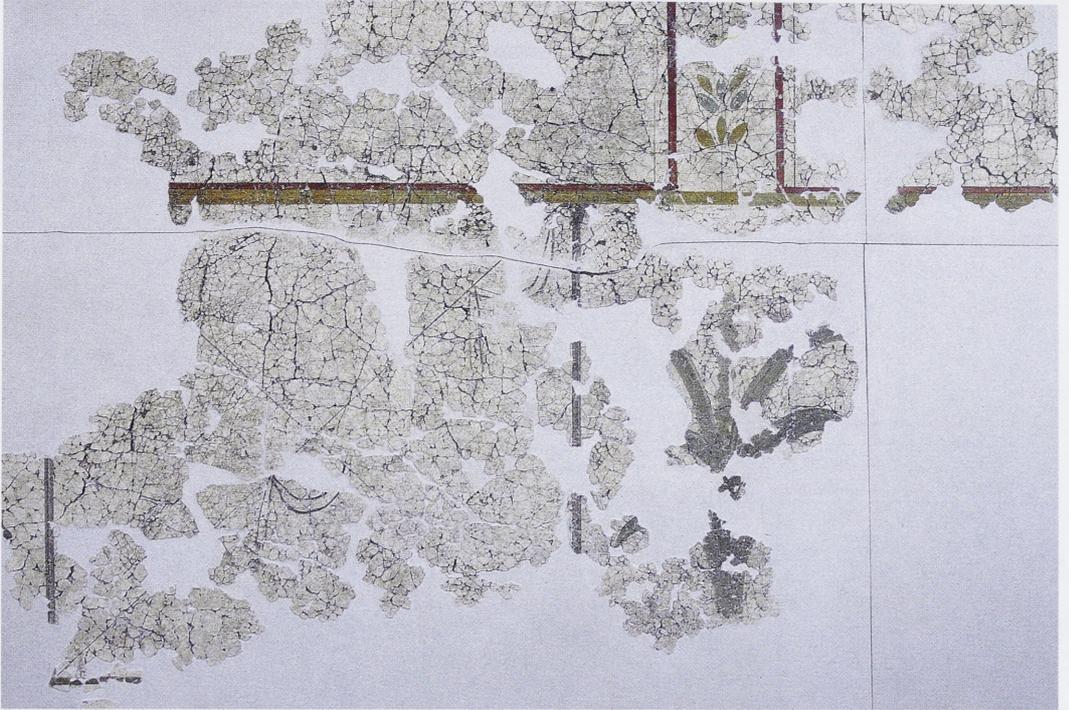
Abb. 12 Sockelzone mit durch Säulen getrennte Gewächs- bzw. Tänielfelder und Übergang zur zweiten Zone mit unterem Teil einer Lisene.

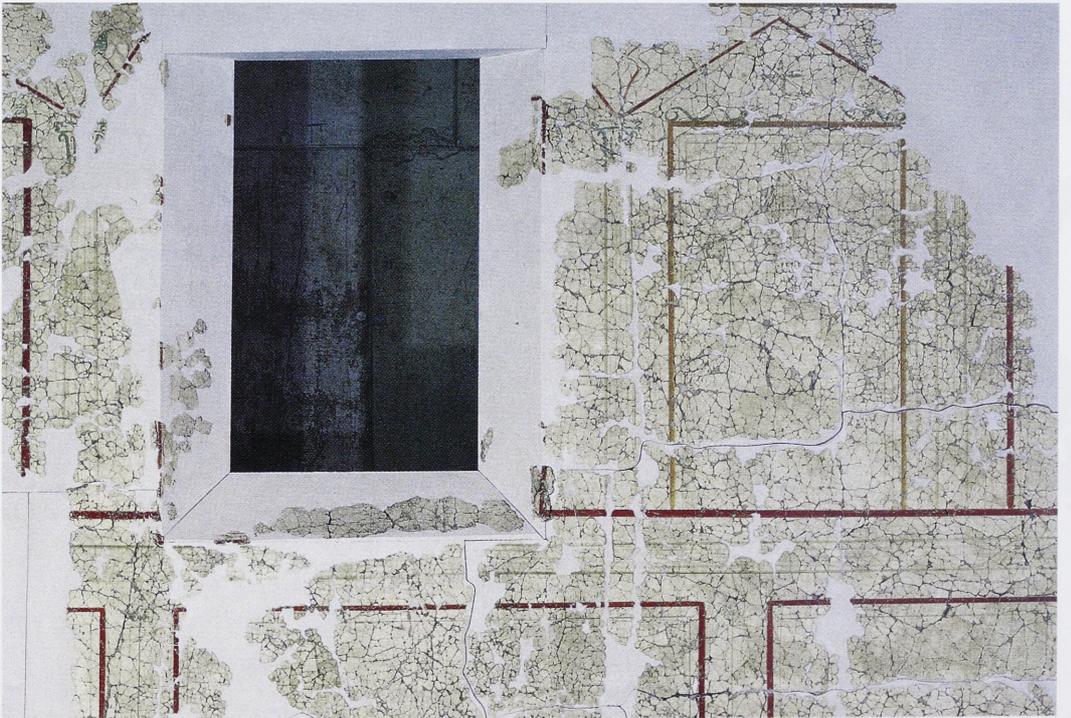
Abb. 13 Ausschnitt aus der dritten Zone mit dem Ansatz eines roten Feldes, einem gelbe Feld sowie der rechten Fensterlaibung.

Die Felder sind getrennt bzw. gerahmt von ockerfarbenen Säulen, an denen eine Kannelur angedeutet ist (Abb. 13; 14). Sie verengen sich von 12 auf ca. 9,5 bzw. 11 auf 9 cm. Als Bekrönung besitzen sie über einem ausgearbeiteten Wulst grüne Kapitelle, die wohl korinthisch sein sollen (vgl. auch Abb. 23). Sie werden auf Höhe der benachbarten Feldbegrenzungen von profilierten Deckplatten abgeschlossen. Insgesamt sind Kapitell und Platte jeweils etwa 13–14 cm hoch. Im Unterschied zu dieser ausgearbeiteten Architektur deutet ein roter Strich, der von der Mitte der Platten im Winkel von 30°

Zum Fenster hin verlaufen die roten Striche von den Platten aus wesentlich steiler. Sie besaßen hier einen Winkel von etwa 50° . Ihr Ende ist nicht erhalten (Abb. 13; 14; 23).

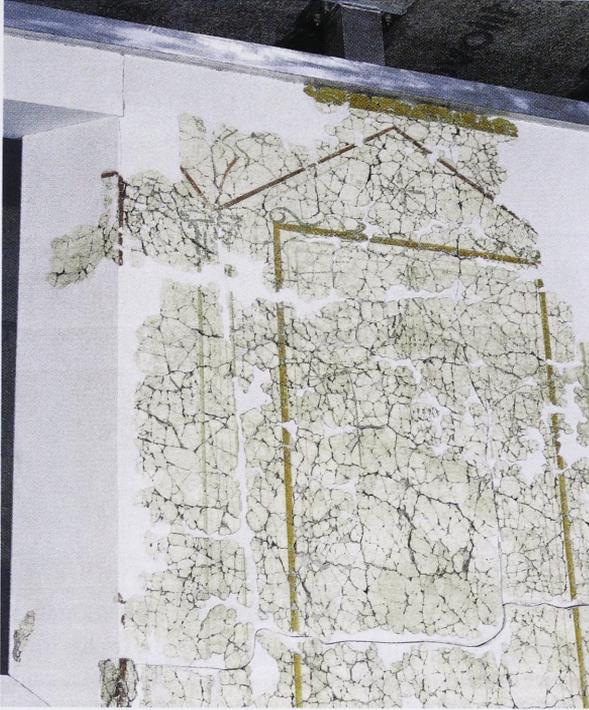
Abb. 14 Detail aus der rechten oberen Fensterlaibung mit Ansatz des roten Querstrichs sowie dem oberen Abschluß der rechten Begleitsäule.

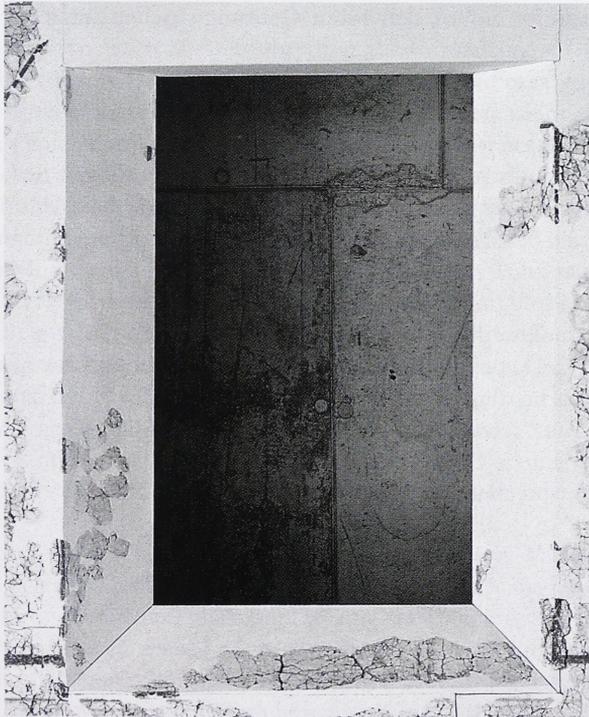
Abb. 15 Fensterbereich im Wandverputz 769.

Insgesamt ist die Laibung unten auf ca. 15 cm erhalten. An der Seite lassen sich noch mindestens 20 cm als Breite messen. Leider hat sich aber vom inneren Abschluß nichts, was unmittelbar anpassen würde, erhalten. Der Abschluß wird jedoch eindeutig von einer durch einen roten Strich markierten Innenkehle, von der sich links und rechts je ein kurzes Stück erhalten hat, markiert. Diese Teile bilden den Übergang der Laibung in den eigentlichen Fensterrahmen (Abb. 15).

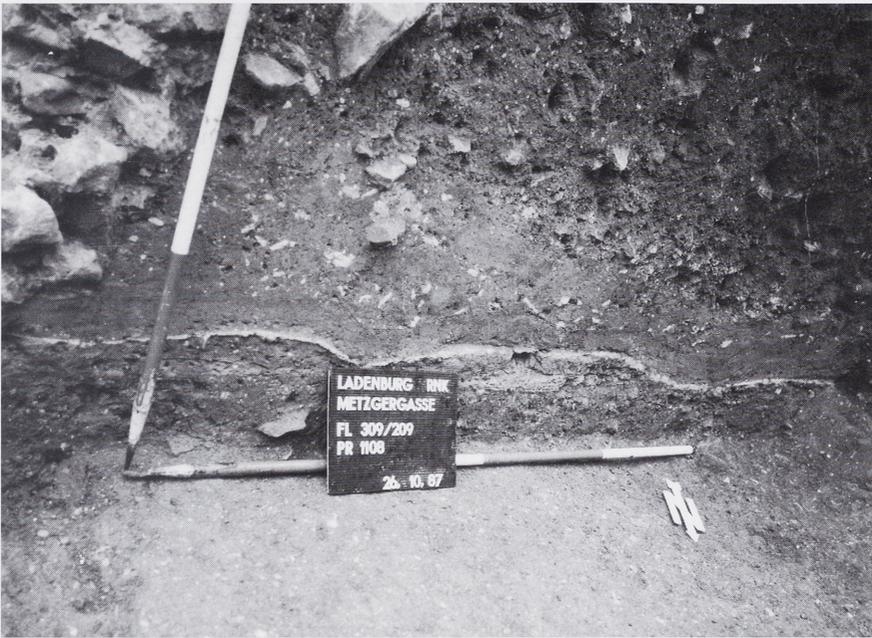
Abb. 16 Ost-West-Profil 1108 durch den mittleren Teil des Wandverputzes 769. Deutlich ist der weiße Streifen des eigentlichen Wandverputzes mit den beiden vermutlich durch darunter liegende Hölzer verursachten Wellen zu erkennen. Darüber das etwa 10 cm starke sterile Lehmband (innere Ausfachung), darüber der hier bis zu 40 cm mächtige Bereich des mit Wandverputzbruchstücken vermischten Gefachlehms. Links die Reste einer mittelalterlichen Kellerwand, die den Wandverputz gestört hat, rechts, das Profil abschließend, ein mittelalterlich-/frühneuzeitlicher Eingriff.

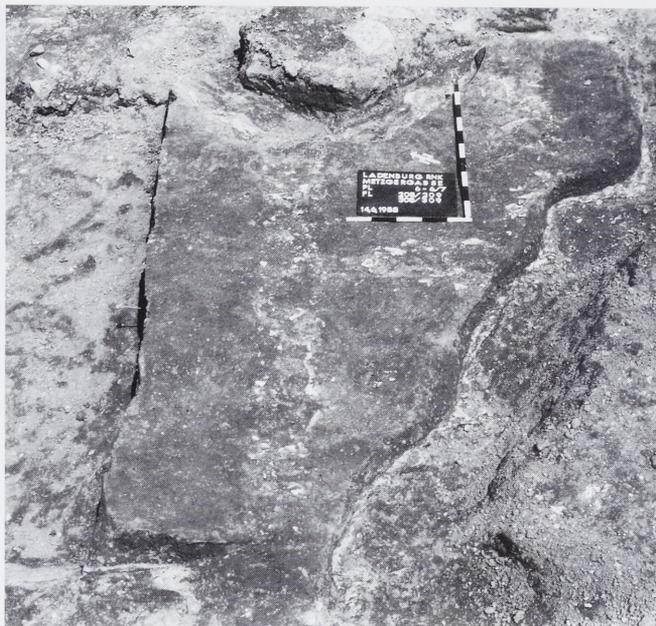
Abb. 17 Südwestlicher Bereich des Wandverputzes entsprechend 769/3, Planum 6/7. Deutlich sind im sterilen Lehm der Gefachauskleidung die Positionen der ehemaligen tragenden Hölzer als mit Wandverputz vermischte Streifen zu erkennen.

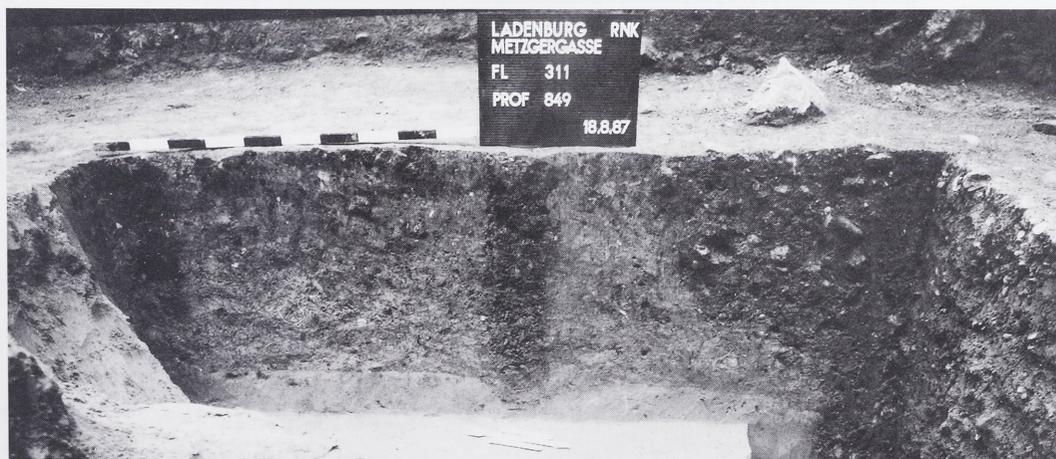
Abb. 18 Profil 849 durch ein Pfostengrübchen des Praetoriums mit klar sich abzeichnenden Pfostenstandspuren. Rechts ein jüngerer Eingriff.

Über erhaltene Pfostengrübchen desselben Gebäudes weiter östlich (Abb. 18, allerdings sind dort die Pfostenabdrücke etwas schmaler) läßt sich aus diesen Befunden die Wand rekonstruieren (Abb. 19; 24): etwa 22 x 22 cm messende Pfosten waren im Abstand von knapp einem Meter vermutlich in 40–50 cm breite und bis zu 80 cm tiefe Grübchen eingesetzt. Wahrscheinlich waren die Pfosten regelmäßig durch Riegel von etwas geringerem Querschnitt miteinander verbunden. Anscheinend liefen die Riegel aber nicht durch. Vielleicht alternierten sie, um die tragenden Pfosten nicht beidseitig durch die Verzäpfung zu schwächen.

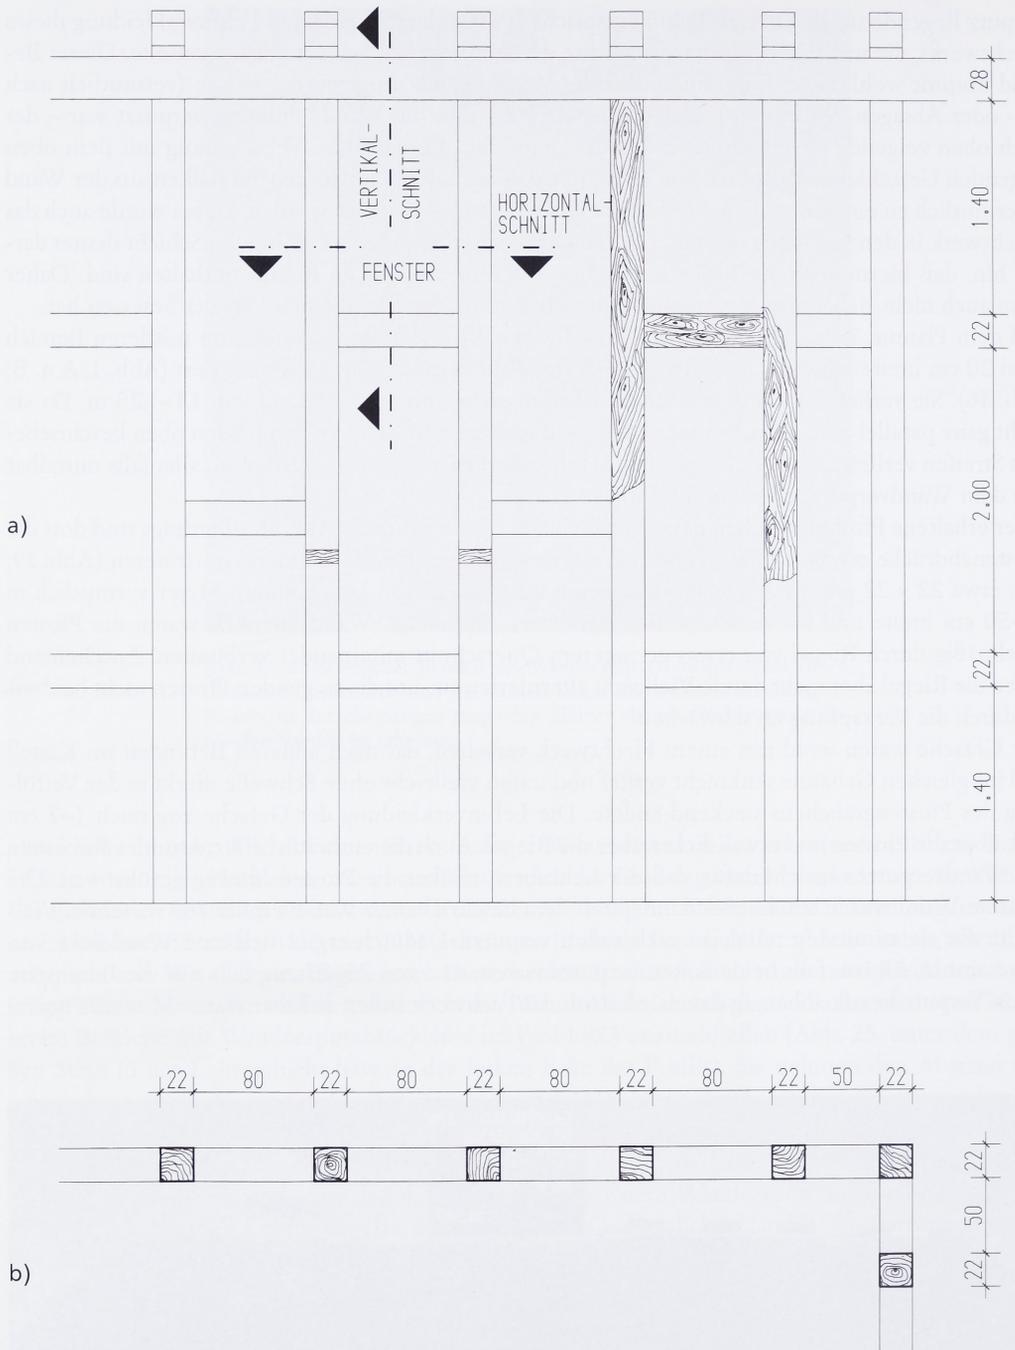
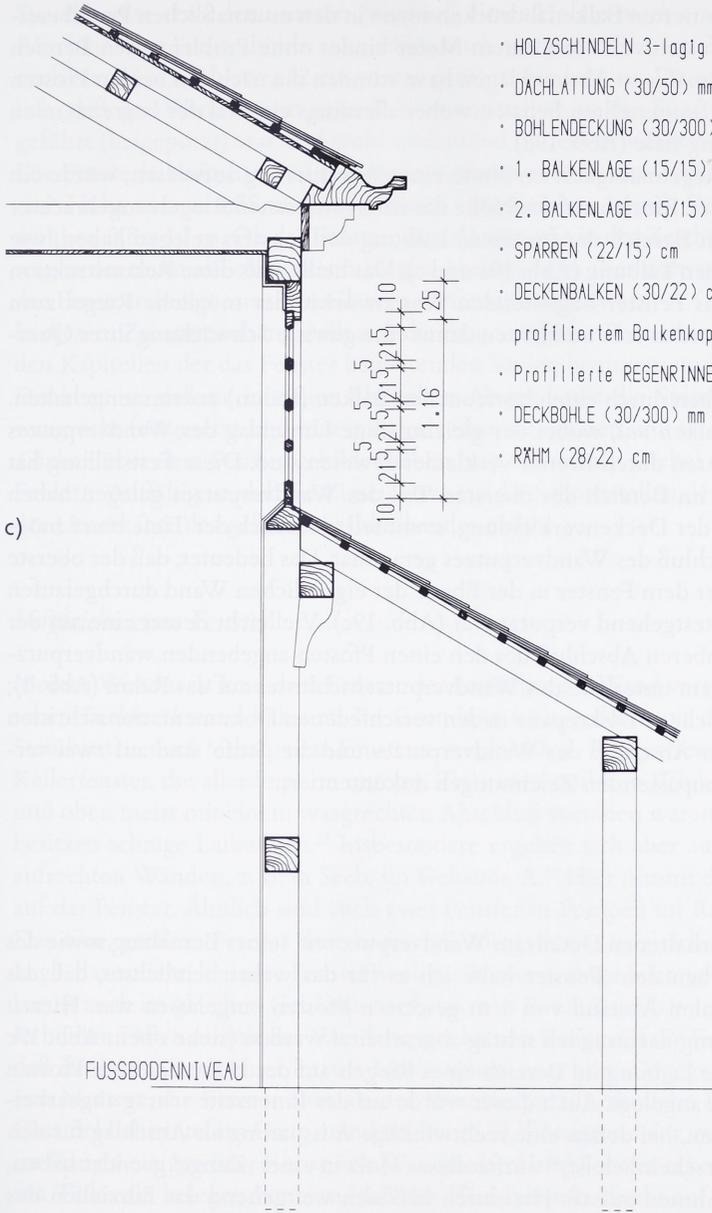
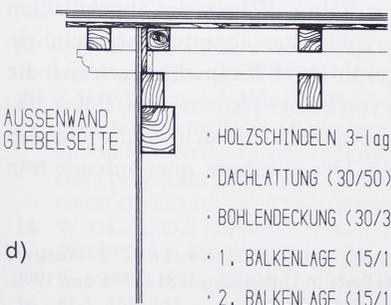
Abb. 19 Schematische Rekonstruktion der den Wandverputz 769 tragenden Wand. M 1 : 50. - a) Wandaufbau (Holzstruktur: nachgewiesene Balkenspuren); b) Horizontalschnitt; c) Vertikalschnitt; d) Vertikalschnitt Ortgang; e) Ansicht Fenster von innen sowie Horizontalschnitt des Fensterbereiches.

- HOLZSCHINDELN 3-lagig (15/100/1,5) cm
- DACHLATTUNG (30/50) mm
- BOHLENDECKUNG (30/300) mm
- 1. BALKENLAGE (15/15) cm
- 2. BALKENLAGE (15/15) cm
- SPARREN (22/15) cm
- DECKENBALKEN (30/22) cm mit
profilertem Balkenkopf
- Profilierte REGENRINNE
- DECKBOHLE (30/300) mm
- RÄHM (28/22) cm

- HOLZSCHINDELN 3-lagig (15/100/1,5) cm
- DACHLATTUNG (30/50) mm
- BOHLENDECKUNG (30/300) mm
- 1. BALKENLAGE (15/15) cm
- 2. BALKENLAGE (15/15) cm mit
profilertem BALKENKOPF
- SPARREN (22/15) cm
- DECKENBALKEN (30/22) cm

Der in den beiden sicher dokumentierten Balkenabdrücken sowie in den mutmaßlichen Profilbereichen beobachtete Abstand der Pfosten von etwa einem Meter bindet ohne Probleme den Bereich des Fensters ein. Bei diesem regelmäßigen Abstand lägen bzw. stünden die nächsten beiden Pfosten jeweils rechts und links von dem festgestellten Fenster, wobei allerdings ein Teil der begrenzenden Pfosten in den Bereich der Laibung fiel (Abb. 19e).

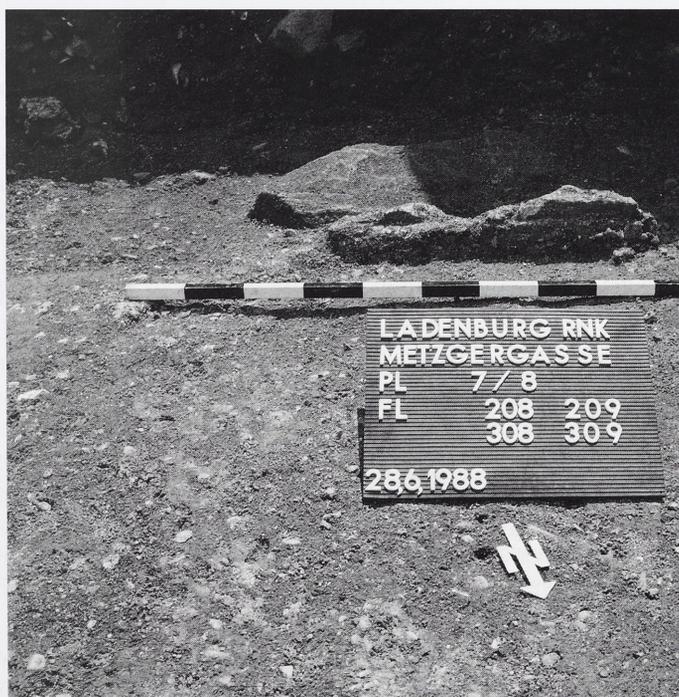
Abb. 20 Wandverputzbasis 1150 in situ. Der Bereich dahinter ist, ohne daß dies in Abb. 1 dargestellt ist, durch ein frühmittelalterliches Grab gestört.

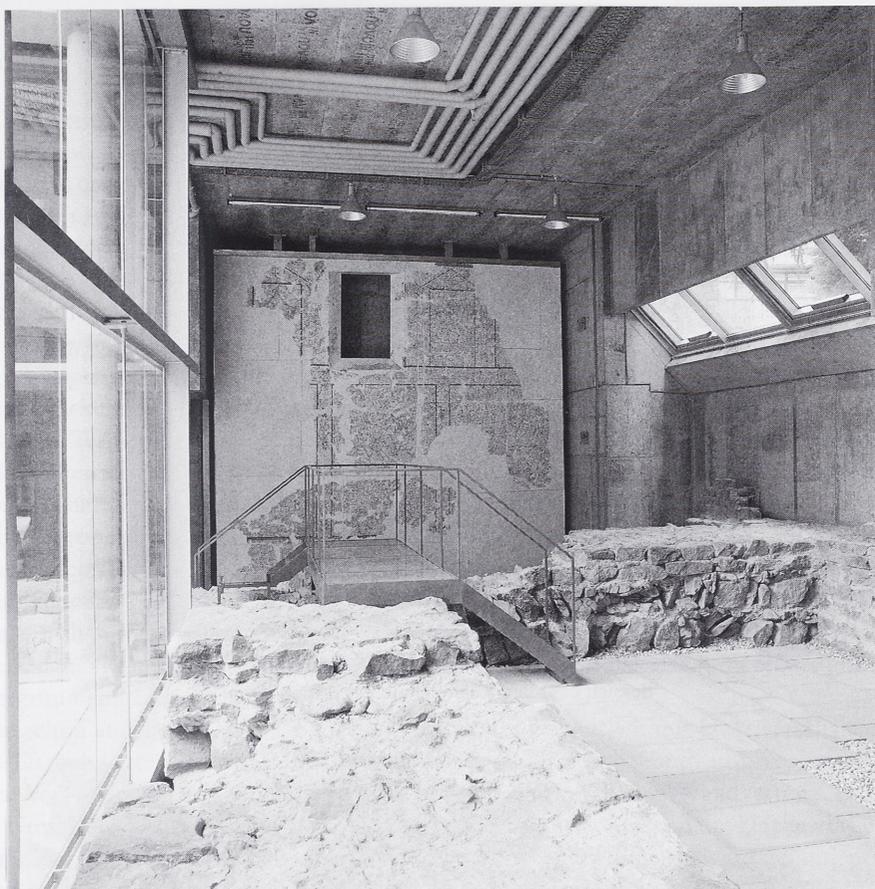
Abb. 21 Montierter Wandverputz 769 im Ausstellungsraum ‚Römisches Forum‘ in Ladenburg mit Forumsmauer 518 (rechts) und Besuchersteg.

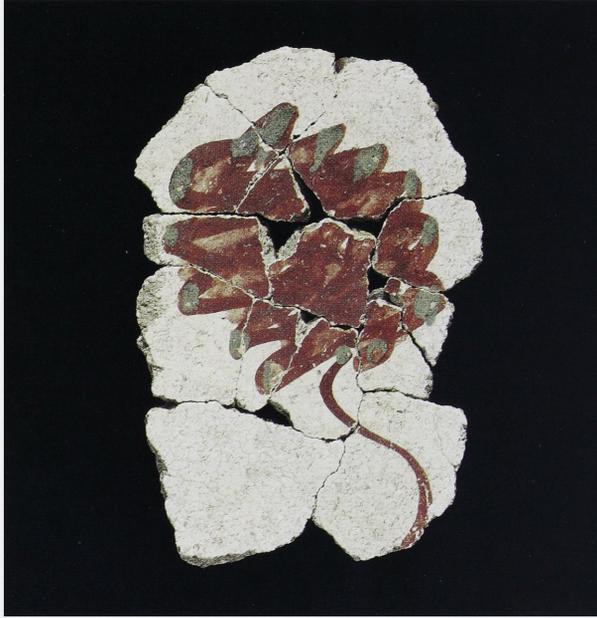
Abb. 22 Nachträglich gefundene Blüte vermutlich aus dem Bereich über den Kapitellen in der dritten Zone.
