Eine 5,5 m hohe, bemalte römische Wand aus dem Kastell I in LOPODVNVM – Ladenburg am Neckar

Bergung, Restaurierung und Rekonstruktion

C. SEBASTIAN SOMMER

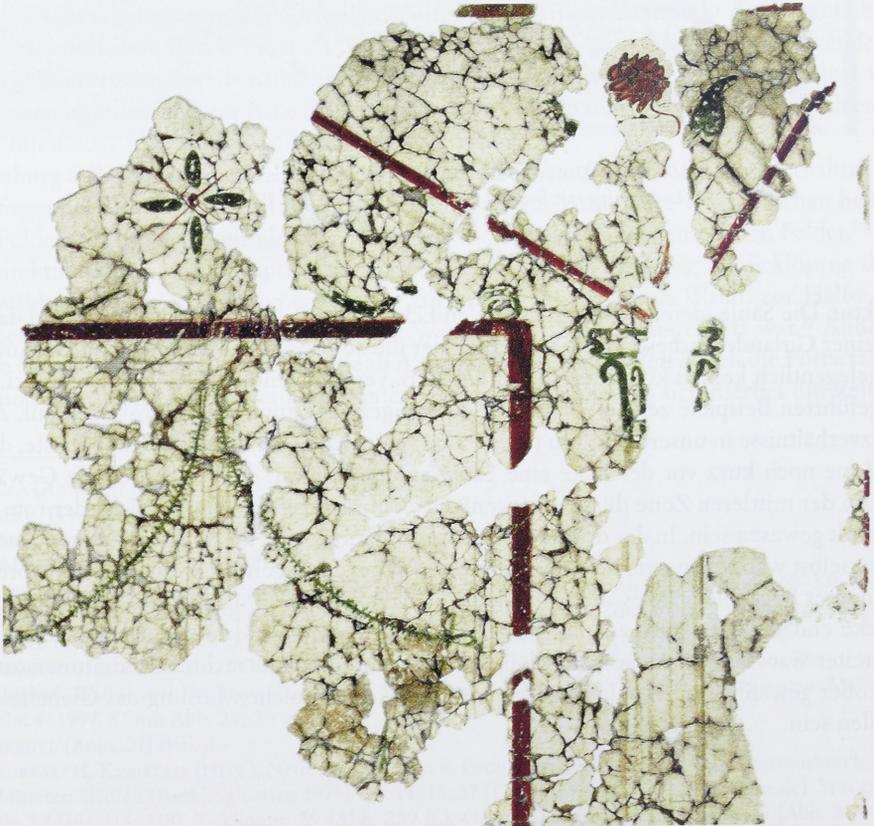
Abb. 23 Ausschnitt aus der dritten Zone links des Fensters mit einmontierter Blüte.

Zum Fenster hin verlaufen die roten Striche von den Platten aus wesentlich steiler. Sie besaßen hier einen Winkel von etwa 50° . Ihr Ende ist nicht erhalten (Abb. 13; 14; 23).

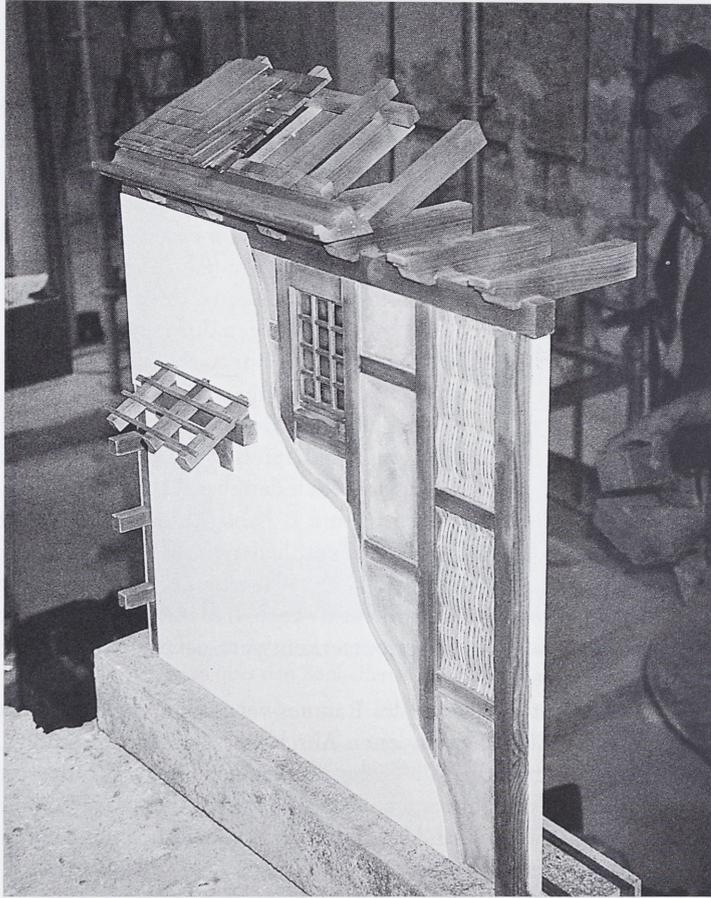
Abb. 24 Modell der Wand mit Wandverputz 769 im M 1 : 10 im Ausstellungsraum ‚Römisches Forum‘ in Ladenburg, allerdings mit nicht ganz korrekter Anordnung der Querbalken (Riegel).

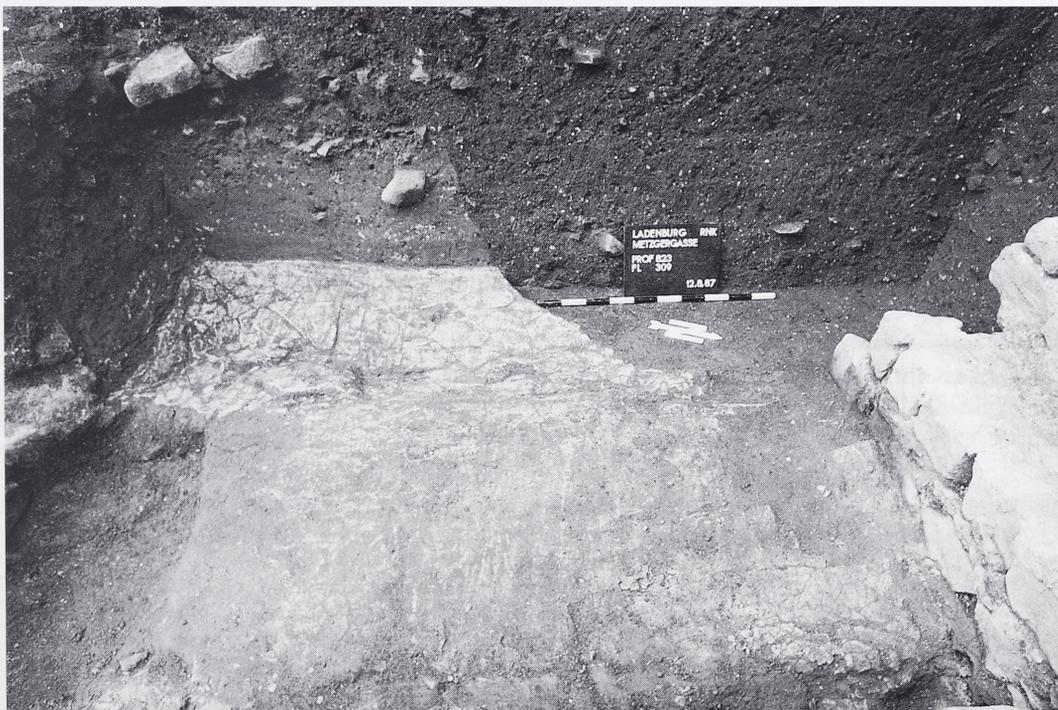
Abb. 25 Rückseite des westlichen Teils des Wandverputzes 769/1 mit anschließendem Profil 823. Unter dem Stein im gelben Lehmband und links in der Ecke mögliche Balkenspuren. Rechts Forumsmauer 817 sowie die Störung durch ein frühmittelalterliches Grubenhaus.

Auf der Grabung wurde der Wandverputz jeweils vorsichtig von hinten freigelegt und grob gereinigt (Abb. 2; 25). Im Bereich der letzten Erweiterung wurden auch gezielt Plana unmittelbar über dem eigentlichen Wandverputz angelegt und dokumentiert (siehe unten zur Rekonstruktion). Vom Wandverputz wurden Schwarzweiß-Bilder und Dias sowie Zeichnungen im Maßstab 1 : 20 angefertigt. Danach wurde der Wandverputz geborgen.

Grundlagen hierzu sind neben den Befunden im Planum (Abb. 1) einerseits die Nord-Süd gerichteten Profile 817, 823/1 (Abb. 25) sowie 1183 und die Ost-West laufenden Profile 1108 (Abb. 16) und 1109. Andererseits gibt ein Planum 6/7 im südlichen und nördlichen Teil des Wandverputzes, ca. 10 cm über dem eigentlichen Wandverputz, wichtige Informationen (Abb. 17; vgl. auch Abb. 1, eng
