BEOBACHTUNGEN UND FUNDE AUS DER  
EVANGELISCHEN PFARRKIRCHE ST. NIKOMEDES  
IN HILDRIZHAUSEN, KREIS BÖBLINGEN

DIETRICH LUTZ

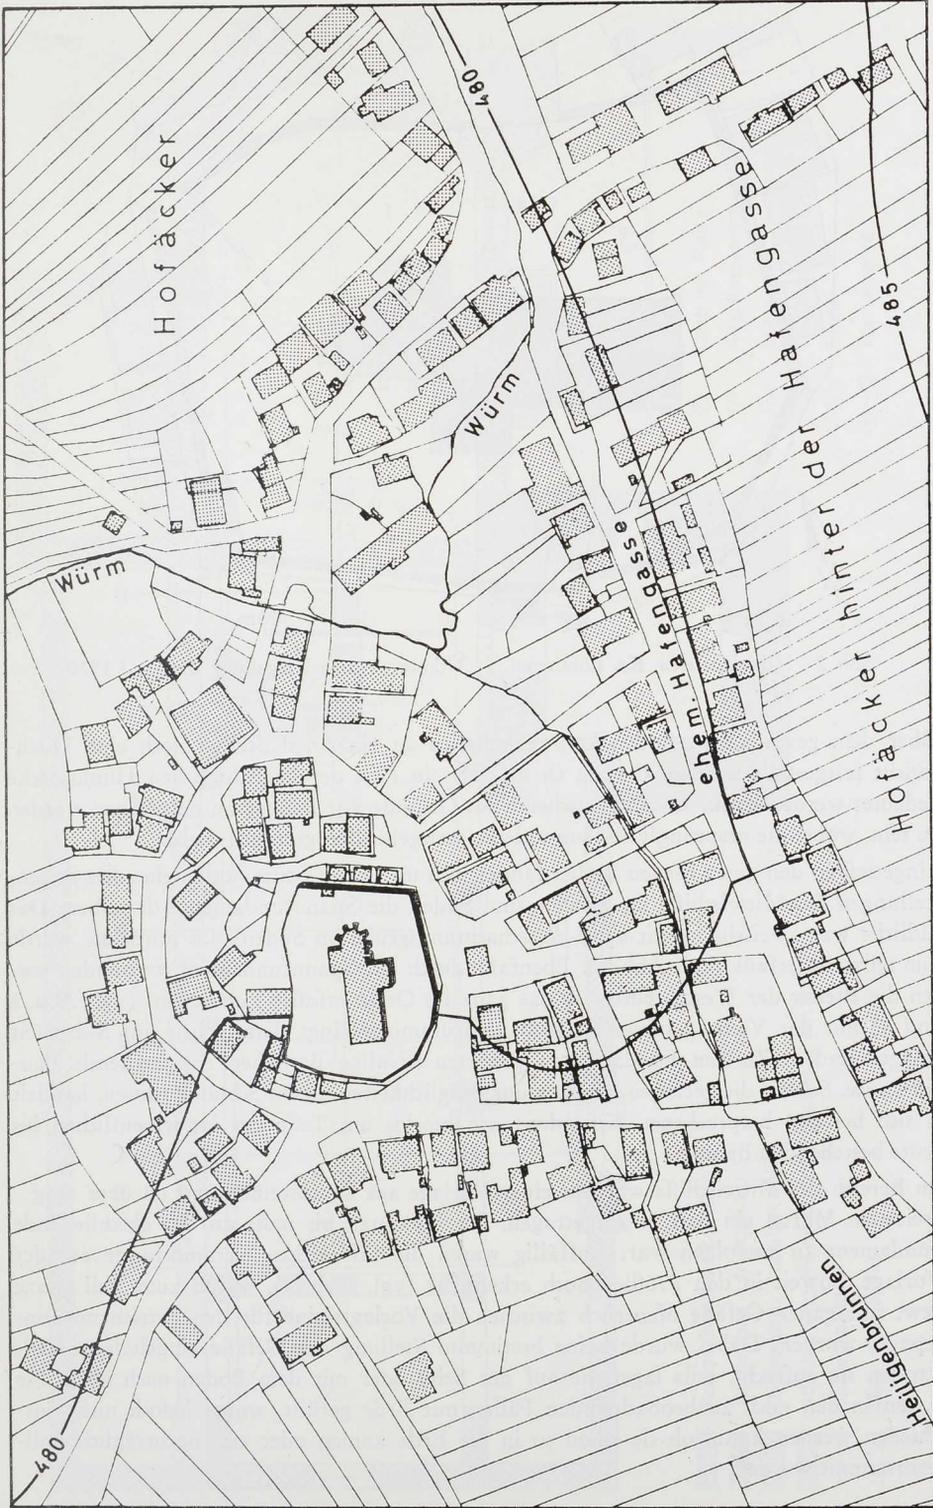
Abb. 1 Hildrizhausen, Kr. Böblingen. St. Nikomedes: Lageplan, Zustand 1891 (Umzeichnung nach Flurkarte 1 : 2500 NW 1106, mit Genehmigung des Landesvermessungsamtes Baden-Württemberg). Maßstab 1 : 2500.

Aufgrund der beobachteten Unregelmäßigkeiten in der Lagerung der Gefäße wird es kaum möglich sein, diese als Schallgefäße anzusprechen, wenngleich sich diese Frage erst durch eine genauere Untersuchung des Fußbodens wird klären lassen<sup>4</sup>. Mit größerer Wahrscheinlichkeit wird man annehmen dürfen, daß es sich bei den aufgefundenen Gefäßresten um die Abfälle einer Töpferei handelt, die wohl in der Nähe lagerten und beim Einbringen der Vorlage mitverwendet wurden. Dies spräche für eine lange Tradition des ortsansässigen Töpferhandwerks, das bis ins 19. Jahrhundert im Ort blühte und dessen Erinnerung sich bis heute in dem Straßennamen Hafengasse (jetzt Herrenberger Straße) in der Ortsmitte erhalten hat (Lage vgl. Abb. 1)<sup>5</sup>.

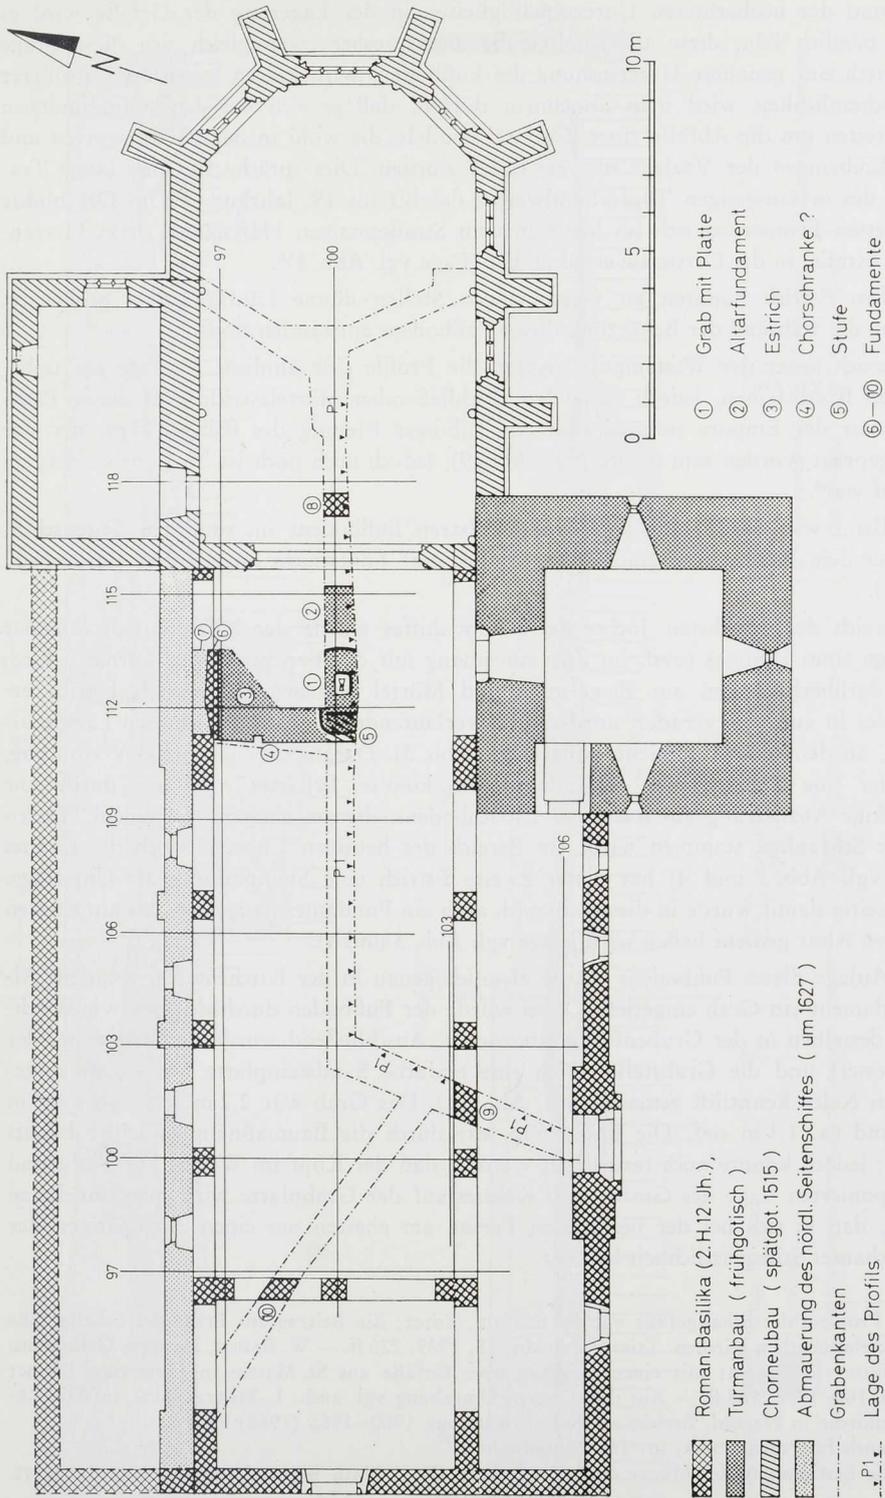
Abb. 3 Hildrizhausen, Kr. Böblingen. St. Nikomedes: Grundriß mit Befunden.

Die ausgehobenen Gräben (Lage vgl. Abb. 3) waren 0,5–1,0 m breit und zwischen 0,5 und 1,0 m tief, wobei nur in einigen Teilgebieten der gewachsene Untergrund, ein rötlich brauner Mergel, erfaßt war<sup>3</sup>. Im einzelnen konnte nur ein Grabenprofil aufgemessen werden, wofür jeweils das aussagekräftigere ausgewählt wurde (Lage vgl. Abb. 3).

Im Bereich des östlichsten Joches des Hauptschiffes wurde der Mörtelstrich offenbar im Zuge eines Umbaus (evtl. im Zusammenhang mit der Errichtung des Turmes) durch einen darüberliegenden aus Ziegelsplitt und Mörtel bestehenden zweiten Estrich ersetzt, der in auffällig gerader, nord-südlich verlaufender Linie am vorletzten Langhauspfeiler, an den er noch anzieht, endet (vgl. Abb. 3). Daraus ergibt sich die Vermutung, daß hier eine Chorschranke gestanden haben könnte. Erhärtet wird dies durch eine rechteckige Aussparung am Rand des Estrichbodens, die am ehesten von einem Pfosten für die Schranken stammen wird. Im Bereich des heutigen Chores östlich des Grabes (Lage vgl. Abb. 3 und 4) hat dieser zweite Estrich eine Steinpackung als Unterlage. Gleichzeitig damit wurde in diesem Bereich auch ein Fundament angelegt, das am ehesten für einen Altar gedient haben wird (Lage vgl. Abb. 3 und 4).

Außer der bereits weiter oben besprochenen Münze konnte nur noch die Grabplatte von dem Grab vor dem Altar (Lage vgl. Abb. 3) sowie das verzierte Bruchstück einer weiteren Platte geborgen werden, das wohl auch als Rest einer Grabplatte anzusprechen ist.

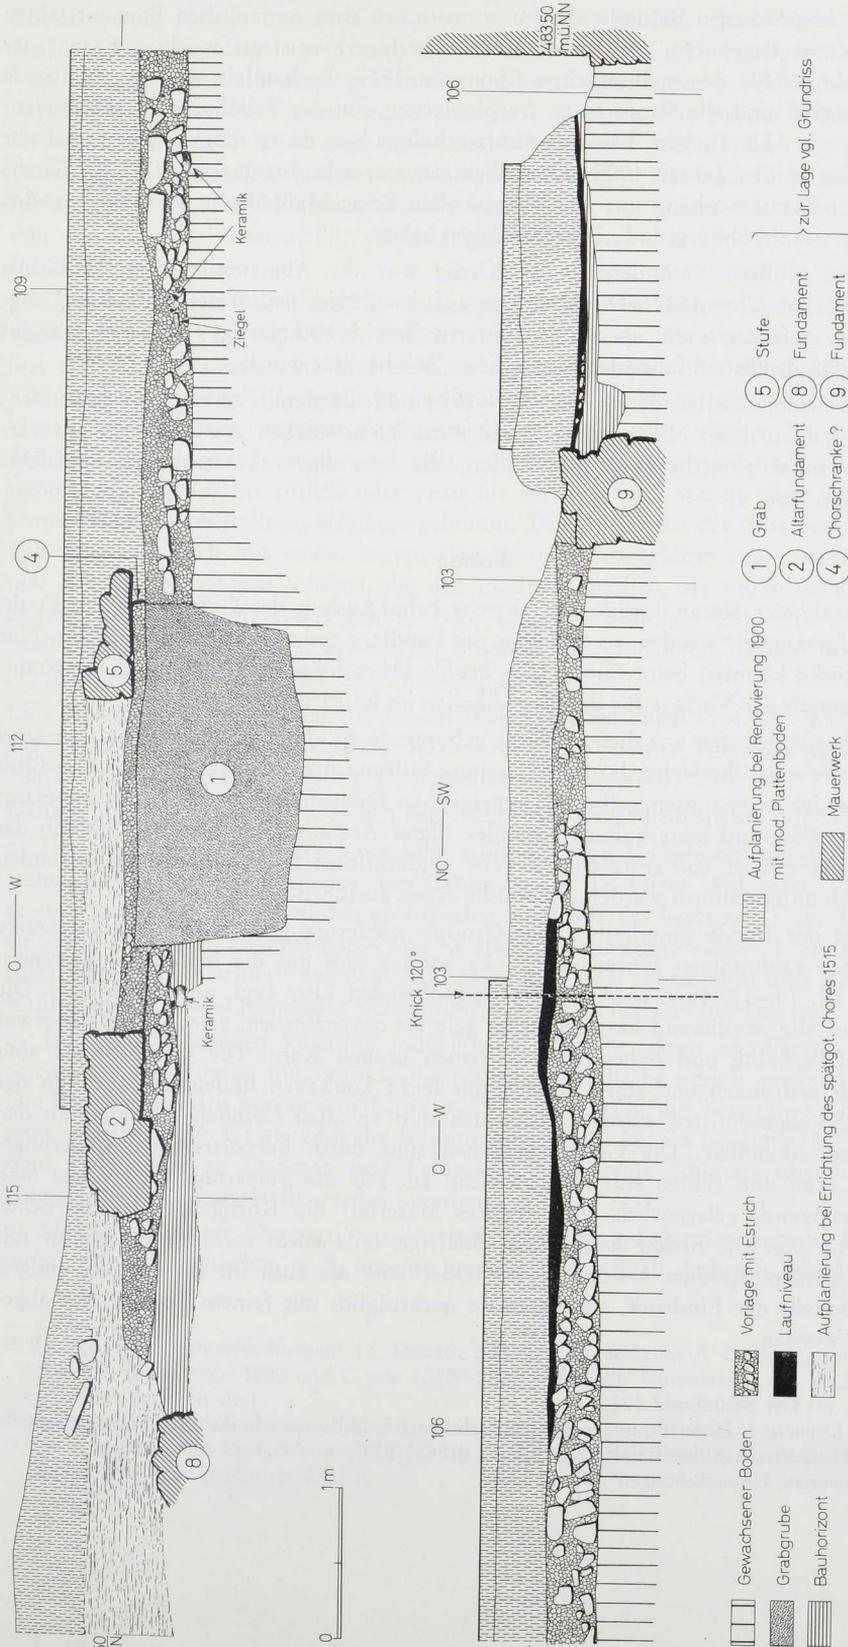
Abb. 4 Hildrizhausen, Kr. Böblingen. St. Nikomedes: Profilschnitt 1 (Lage vgl. Abb. 3).

Auffallend war das Fehlen eines vergleichbaren Fußbodens im südlichen Seitenschiff, wo über dem Bauerrichtungshorizont lediglich eine Laufschrift angetroffen wurde (vgl. Abb. 4).

Die Renovierungsarbeiten der Jahre 1900–1904 und die damit verbundene Fußbodenerhöhung fanden ihren Niederschlag in einer ca. 0,5 m starken Auffüllschicht aus verschiedenen meist schutthaltigen Materialien, die von einem Plattenboden abgedeckt wurden (vgl. Abb. 4).

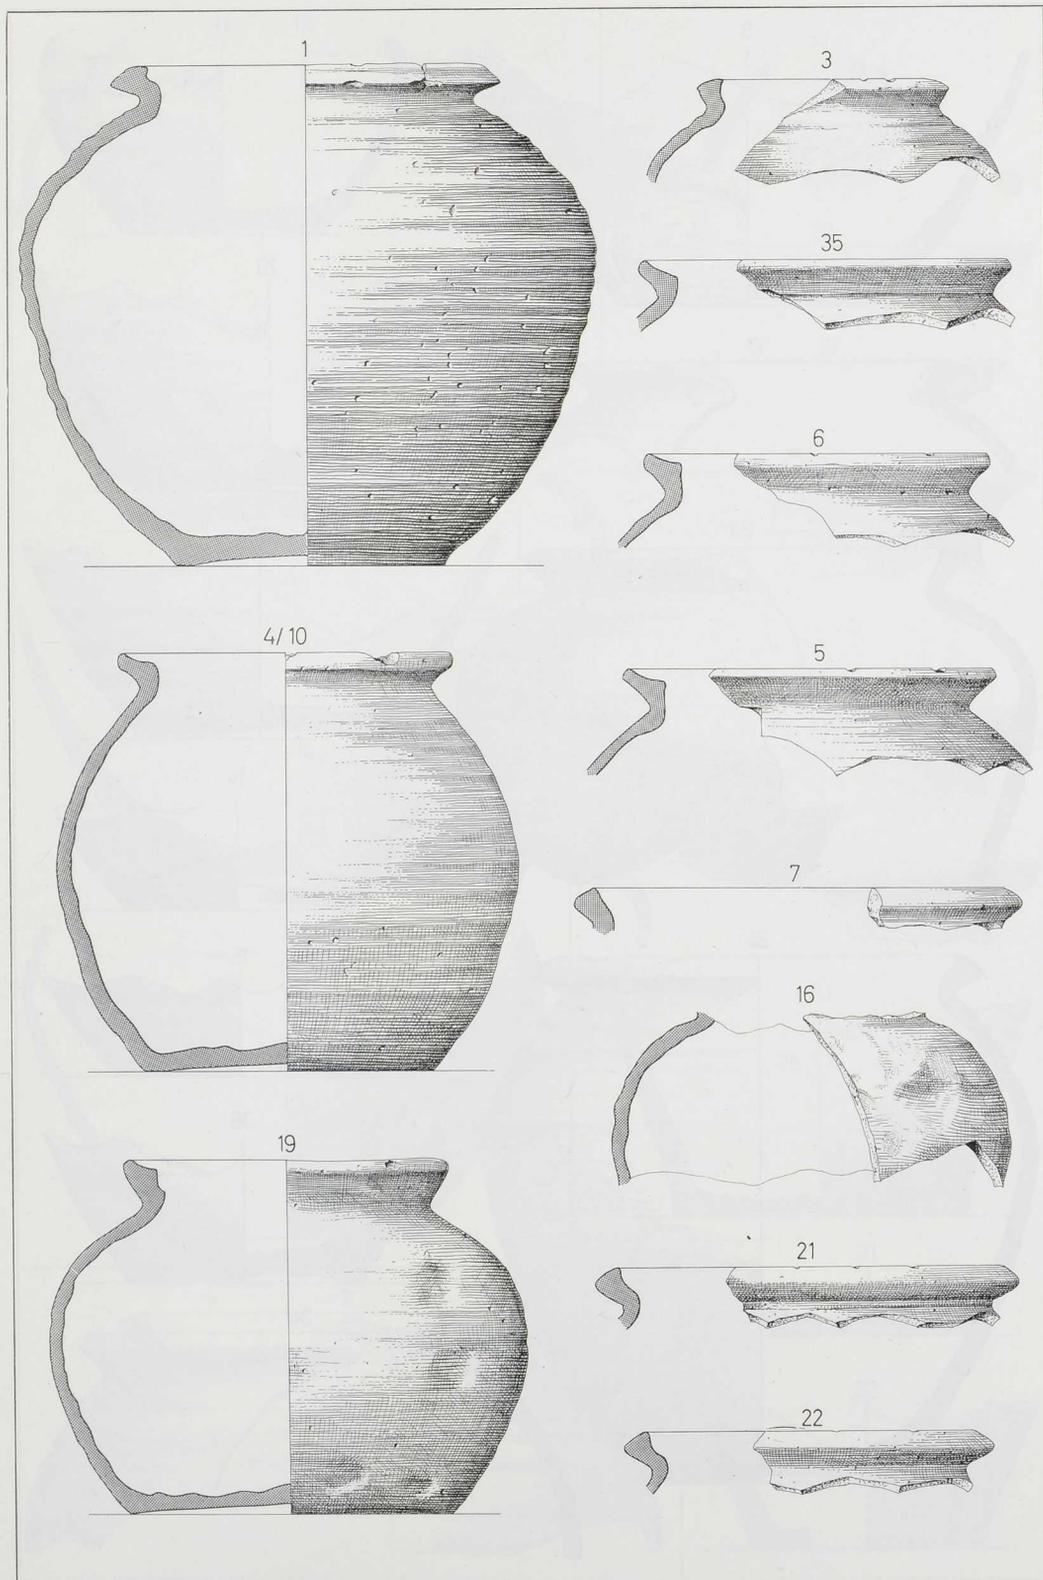
Abb. 5 Hildrizhausen, Kr. Böblingen. St. Nikomedes: Keramikfunde, gelbe oberrheinische Drehscheibenware, rauhtonige Art (1. 3—7. 16. 19. 21. 22. 35). Maßstab 1 : 3.

1. Ganzer Topf, Lesefund; außen gelb bis orange, innen hellgelb, Gefäß leicht verzogen (Fehlbrand?), Bauch stark ausladend, runde Schulter, umgelegter scharfkantiger Rand mit gekehrter Innenseite; LOBBEDEV Horizont A. (Abb. 5)

3. RS, Lese fund; gelb-orange, mäßig ausladender Bauch, scharfkantig abgedrehter Rand mit leicht gekehlter Innenseite; LOBBE DEY Horizont B. (*Abb. 5*)

4. Fast ganzer Topf, Lese fund; gelb mit oranger Oberfläche (Engobierung?), weit ausladender Trichterrand; LOBBE DEY Horizont B. (*Abb. 5*)
5. RS, Lese fund; gelb-orange, weit ausladender Trichterrand; LOBBE DEY Horizont B. (*Abb. 5*)

6. RS, Lese fund; orange mit gelblich grauem Kern, Außenseite abgeschlänmt, ausladender Trichterrand; LOBBE DEY Horizont B. (*Abb. 5*)
7. RS, Lese fund; hellgrau mit orangefarbener Oberfläche (Engobierung?), leicht gekehlter Schrägrand mit gratig abgeschnittener Innenseite; LOBBE DEY Horizont B. (*Abb. 5*)

19. Ganzer Topf, Fundlage wie 17; gelblich bis graubraun, gedrungene Form mit gerundeter Schulter und ausladendem gekehltem Trichterrand, Gefäß insgesamt leicht verzogen (Fehlbrand?); LOBBE DEY Horizont B. (*Abb. 5*)

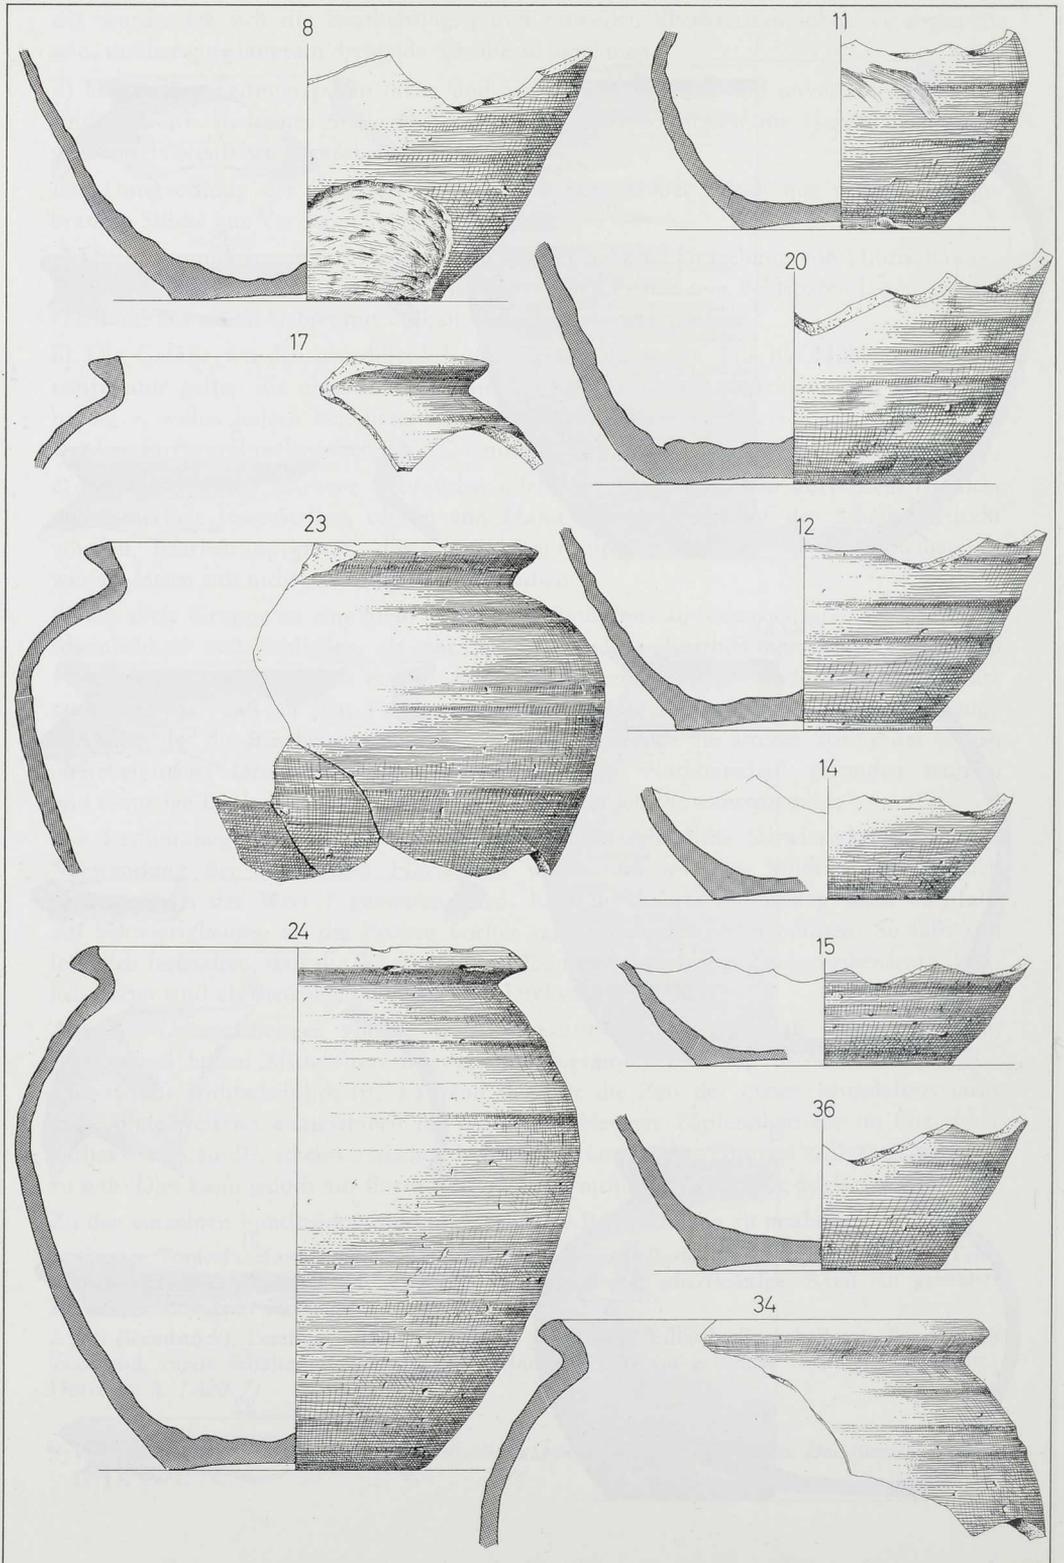
Abb. 6 Hildrizhausen, Kr. Böblingen. St. Nikomedes: Keramikfunde, gelbe oberrheinische Drehscheibenware, rauhtonige Art (8. 11. 12. 14. 15. 17. 20. 23. 24. 34. 36). Maßstab 1 : 3.

8. BS (Bodenstück), Lese fund; hellgrau mit orangefarbener Oberfläche (Engobierung?), weit ausladender Bauchansatz (zu 7 gehörig?), Brennriß und Abplatzungen an der Oberfläche (Fehlbrand?); LOBBE DEY Horizont B (?) (*Abb. 6*)

11. BS, Lese fund; gelb, ausladender Bauch und gerundete Schulter; LOBBE DEY Horizont A—B. (*Abb. 6*)
12. BS, Lese fund; gelb mit grauem Kern, weit ausladender Bauchansatz; LOBBE DEY Horizont A (?). (*Abb. 6*)

17. RS, aus Vorlage für Estrich (vgl. *Abb. 4*); gelb bis ockerfarben, gratiger etwa trichterförmiger Rand mit engem Halsknick und ausladendem Schulteransatz; LOBBE DEY Horizont B. (*Abb. 6*)

24. Topf, nur geringfügig ergänzt, Fundlage wie 17; gelb bis ockerfarben mit graubraunen Flecken, gedrungenes Gefäß mit gerundeter Schulter, weit ausladender gratiger Trichterrand; LOBBE DEY Horizont B. (*Abb. 6*)

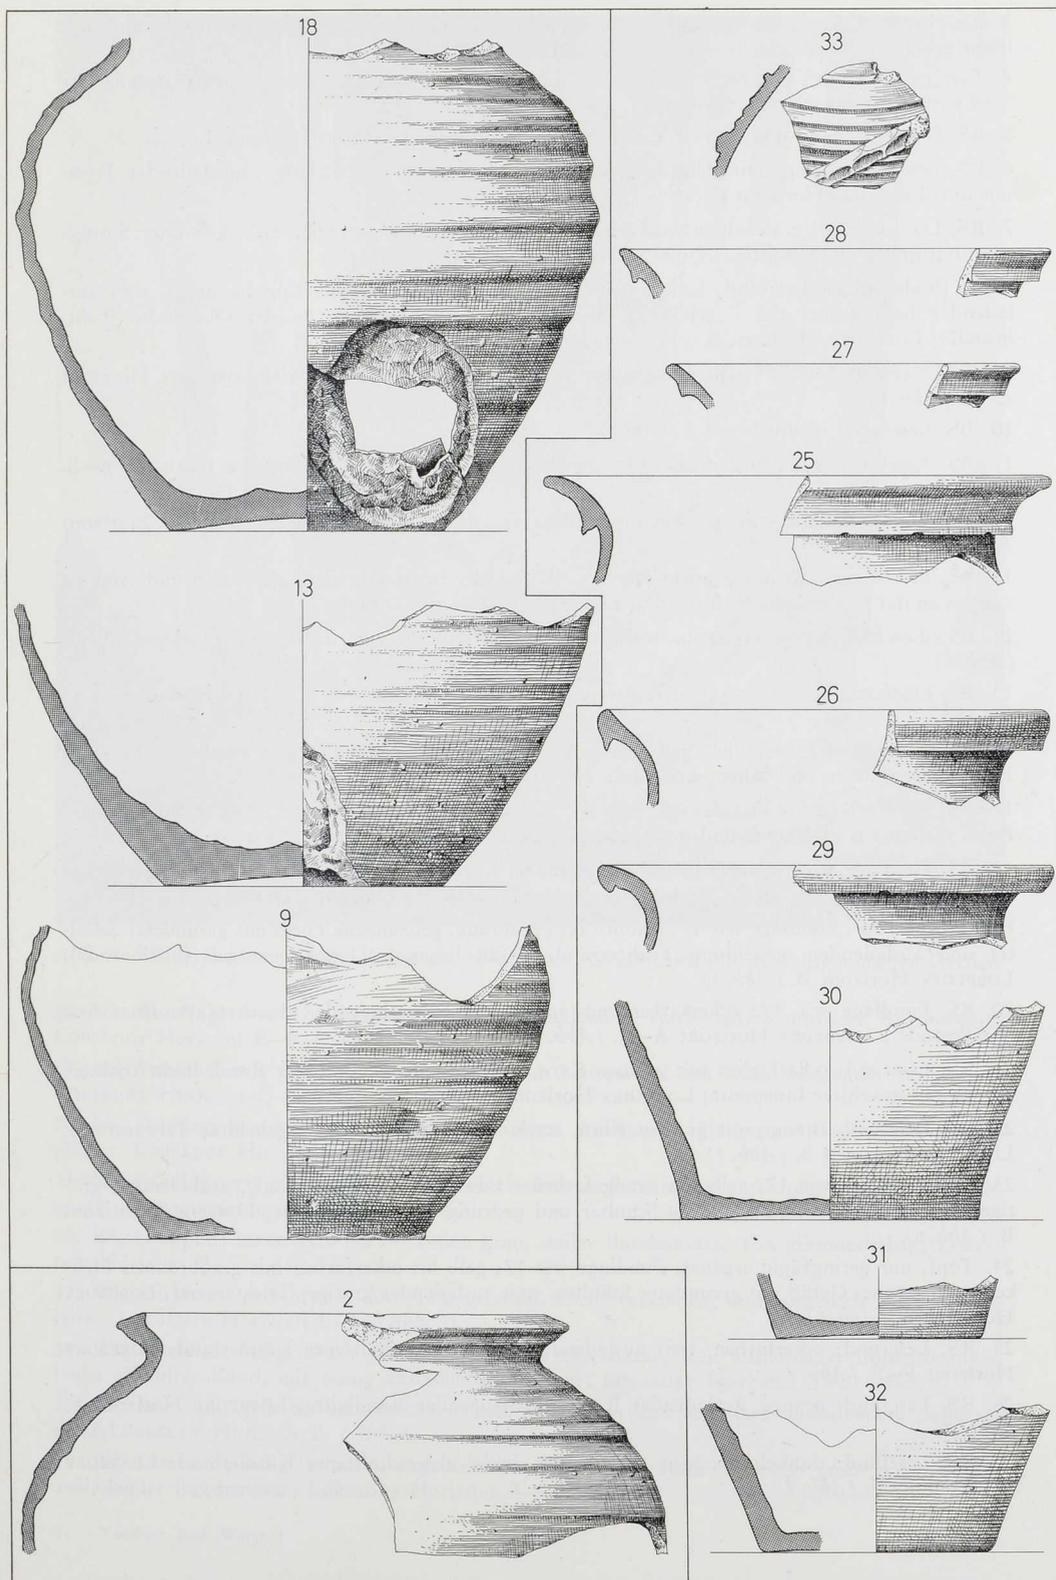
Abb. 7 Hildrizhausen, Kr. Böblingen. St. Nikomedes: Keramikfunde, gelbe oberrheinische Drehscheibenware, rauhtonige Art (2); schiefrige Art (9. 13. 18); jüngere Drehscheibenware (25–33). Maßstab 1 : 3.

Einige wenige Stücke (laufende Nummer 9, 13, 18) gehören der schiefrigen Art an (vgl. Abb. 7). Sie sind in der Farbe etwas heller als die rauhwandigen Gefäße, fast weißlich, und haben alle einen grauen Kern. Soweit dies an den Bruchflächen erkennbar ist, sind sie bis an die Versinterungsgrenze hart gebrannt; die Brüche haben schiefrige Struktur. Von den Gefäßen sind besonders in Bodennähe große Stücke abgeplatzt. Die Oberfläche ist wesentlich glatter als bei der rauhtonigen Art und fühlt sich ebenfalls leicht kreidig an. Die Magerung besteht vorwiegend aus Quarz mit einer Korngröße von 0,1–1,2 mm. Altersmäßig gehören beide Gruppen den Horizonten A–C nach LOBBEDEV an<sup>10</sup>.

Die jüngere Drehscheibenware<sup>11</sup> ist hauptsächlich in ihren späten Vertretern der Horizonte E und F (E 1260–1380, F 1380–1470) vertreten. Es sind Stücke mit steilem, fast senkrechtem Bauchansatz und weit ausladenden Leisten- oder Karniesrändern. Der Ton wurde sehr sorgfältig gemischt und aufbereitet; die Magerung besteht aus feinem Quarz oder Glimmer von einer durchschnittlichen Korngröße zwischen 0,1 und 0,5 mm. Die Gefäße wurden teils oxydierend, teils reduzierend gebrannt und sind je nach Brenntechnik ockerfarben bis rötlich oder grau bis schwarz und, soweit ohne physikalische Untersuchungen feststellbar, alle hart gebrannt. Die Oberfläche der Scherben ist größtenteils fein, zum Teil mit einem harten Gegenstand nachgeglättet (vgl. laufende Nummer 30), nur bei einigen Stücken, die den Eindruck machen, als wären sie nachträglich abgeschliffen worden, etwas rauher (vgl. laufende Nummer 25). Die Bruchflächen sind sandig bis pulvrig und bei einigen Stücken leicht zerklüftet. Dieser Warenart gehören die laufenden Nummern 25–33 an (vgl. Abb. 7).

2. RS (Randstück), Lesefund; außen orange bis grau, innen hellgelb, Kern hellgrau, Bauch stark ausladend, runde Schulter, umgelegter scharfkantiger Rand mit gekehrter Innenseite; LOBBEDEV Horizont A. (Abb. 7)

25. RS, Lese fund; ockerfarben, weit ausladender, stark unterschrittener Karniesrand; LOBBE DEY Horizont E—F. (*Abb. 7*)
26. RS, Lese fund; orange, ausladender Rand mit hängender Randleiste; LOBBE DEY Horizont E. (*Abb. 7*)

27. RS, Lese fund; dunkelgrau, weit ausladender, leicht unterschrittener Karniesrand; LOBBE DEY Horizont E—F. (*Abb. 7*)

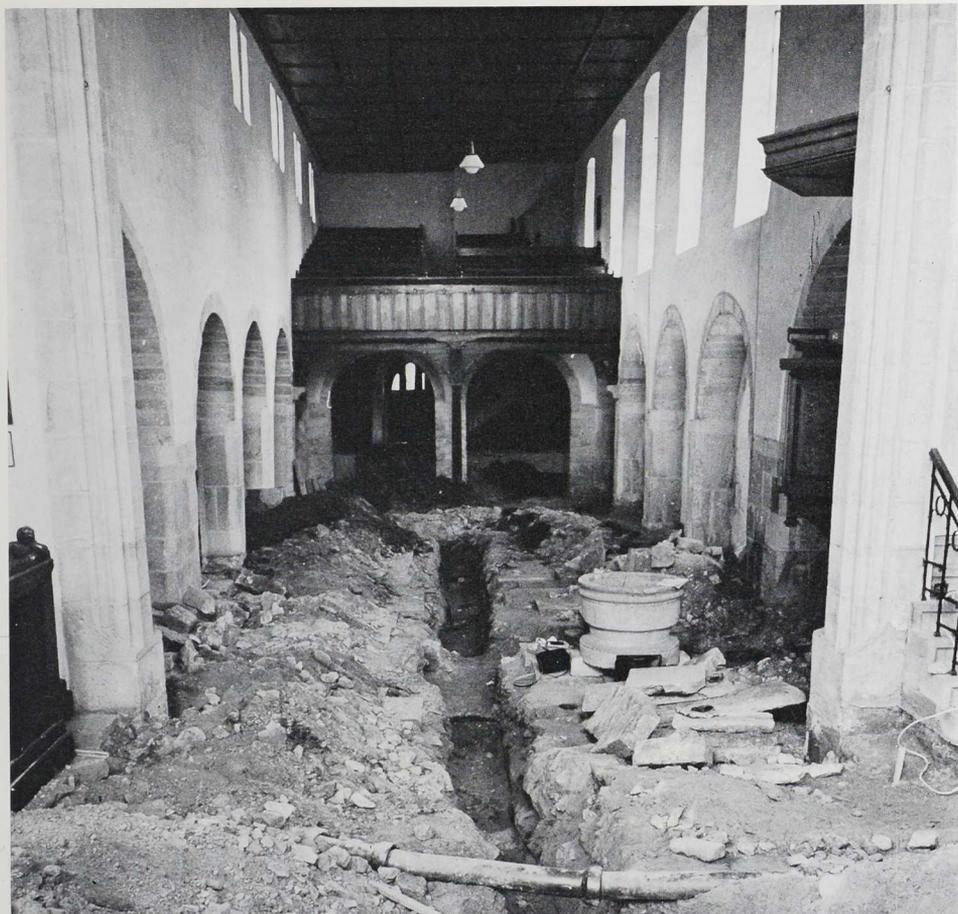
Abb. 8 Hildrizhausen, Kr. Böblingen. St. Nikomedes: Gesamtfoto mit den ausgehobenen Gräben

Bei unserem Eintreffen war die Kirche nahezu völlig ausgeräumt, und teilweise waren auch die Bodenplatten schon entfernt (vgl. Abb. 8). Die durch besondere Schwierigkeiten innerhalb der Kirche nötigen Gräben für die Ableitung des Dachwassers waren bereits ausgehoben, so daß kaum noch die Möglichkeit bestand, im Rahmen der Notuntersuchung stratifiziertes Fundmaterial zu bergen.

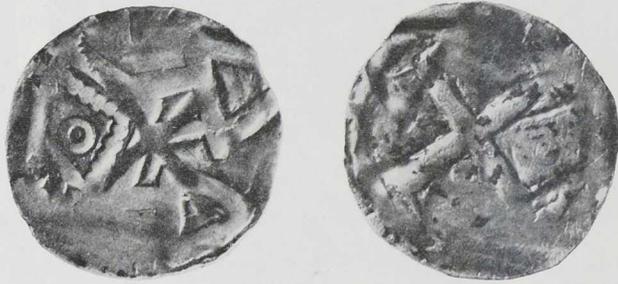
Abb. 9 Hildrizhausen, Kr. Böblingen. St. Nikomedes: Tübinger Pfennig, 2. Hälfte 12. Jahrhundert. Maßstab etwa 2 : 1.

Im Bereich unter der Westempore zeigten die Profile eine ähnliche Vorlage aus unbehauenen Bruchsteinen, jedoch ohne den abschließenden Mörtelstrich. Aus dieser Packlage unter der Empore stammt auch ein Tübinger Pfennig des frühen Typs, der vor 1200 geprägt worden sein dürfte (vgl. Abb. 9), jedoch auch noch im 13. Jahrhundert im Umlauf war<sup>6</sup>.

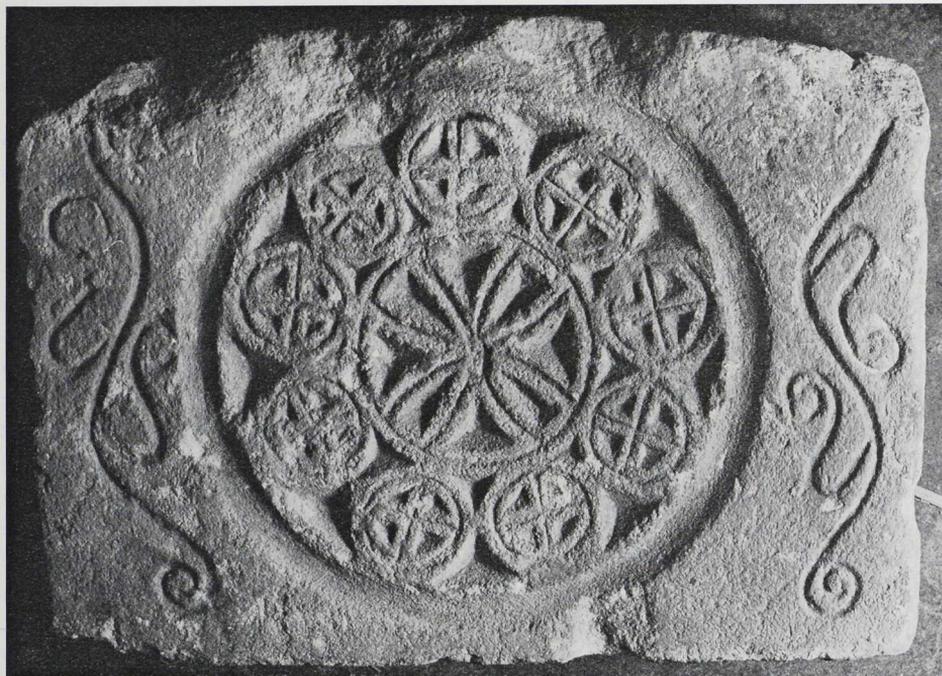
Abb. 10 Hildrizhausen, Kr. Böblingen. St. Nikomedes: verziertes Grabsteinfragment, romanisch.

Das Bruchstück der zweiten Platte (vgl. Abb. 10) entstammt vermutlich der Aufplanierung der Jahre 1900–1904. Sie besteht aus weißlichem Stubensandstein, ist 0,58 m breit, 0,10 m dick und noch 0,42 m hoch erhalten. Die Rückseite des Steines ist abgespitzt, die ehemals geglättete Oberfläche weist zahlreiche ältere und neuere Beschädigungen auf. Der Bruch erweckt mit seiner leichten Rundung den Eindruck, als wäre er nachträglich noch etwas bearbeitet worden, um den Stein in eine vorhandene Öffnung einzupassen. In der Mitte des Bruchstückes beherrscht ein kerbschnittartig eingegrabenes Kreuz umgeben von einem Kreis das Feld. Umgeben wird es von einem Kranz aus knapp halb so großen Kreuzchen in gleicher Technik, die ebenfalls von Kreisen umschlossen werden. Den äußeren Abschluß bildet ein flach muldenförmig eingegrabener Kreis, der das Ganze umgibt. An den seitlichen Rändern wird der Kreis von stark stilisiertem an den Enden spiralig aufgerolltem Rankenwerk eingesäumt, das in den Stein eingeritzt ist. Die Datierung des Fragments lediglich anhand der Verzierung bietet erhebliche Schwierigkeiten. Am ehesten scheint eine Zuweisung in romanische Zeit möglich.

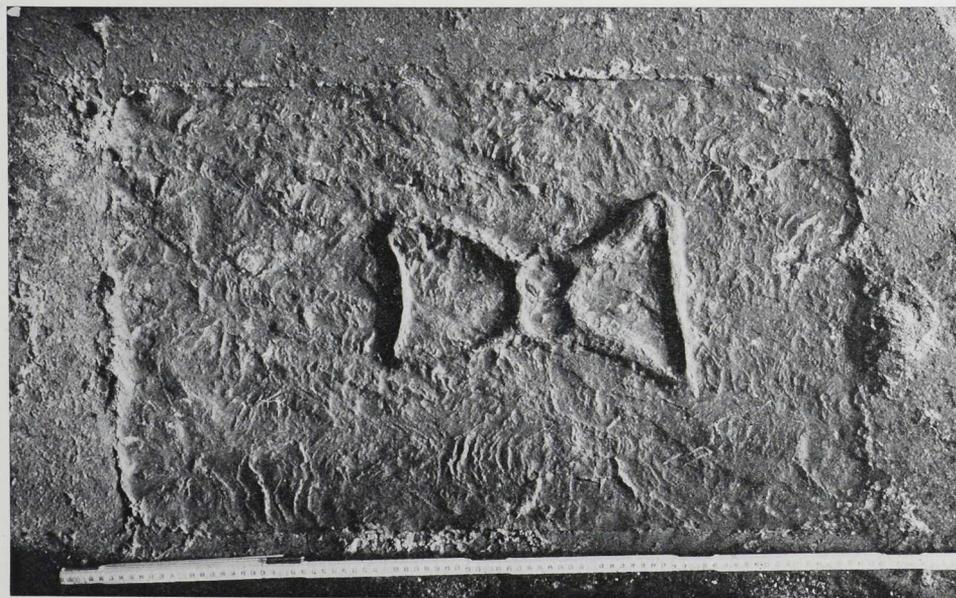
Abb. 11 Hildrizhausen, Kr. Böblingen. St. Nikomedes: Grabplatte (Lage vgl. Abb. 3).

Die in den Estrich über dem Grab eingelassene graugrüne Schilfsandsteinplatte (vgl. Abb. 11) ist 0,70 m lang, 0,44 m breit und ca. 0,07 m dick. Ihr Umriß ist etwa rechteckig, die Oberfläche war ursprünglich geglättet, ist jedoch im Laufe der Zeit stark ausgewittert und jetzt von zahlreichen unregelmäßigen Furchen durchzogen; bei der Ausschachtung der Gräben wurde an der linken unteren Ecke ein Stück abgeschlagen. Etwas unterhalb der Mitte ist in grober Technik die Figur eines ca. 0,28 m hohen Kelches in die Platte eingehauen. Die Einfachheit dieser Darstellung gibt für die Datierung der Platte und damit des Grabes leider keinen Anhalt.
