# EIN RÖMISCHES GEBÄUDE AM FLORENTINERBERG IN BADEN-BADEN

ROLF-HEINER BEHREND'S

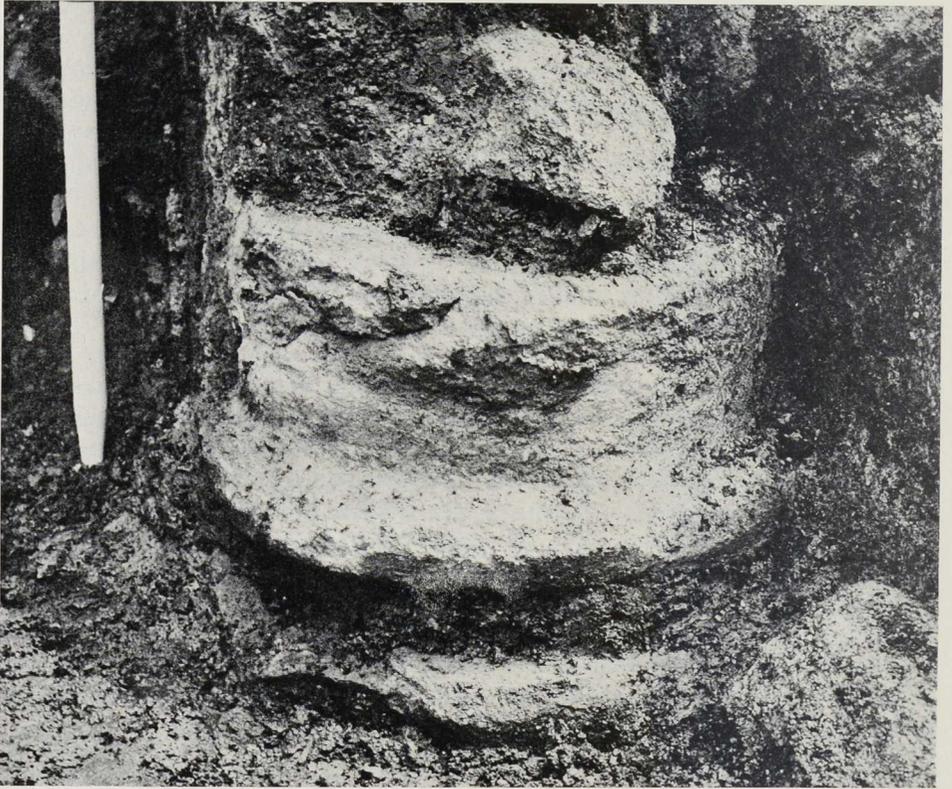
Abb. 2 Baden-Baden, Florentinerberg. Säulenbasis in situ nach der Auffindung.

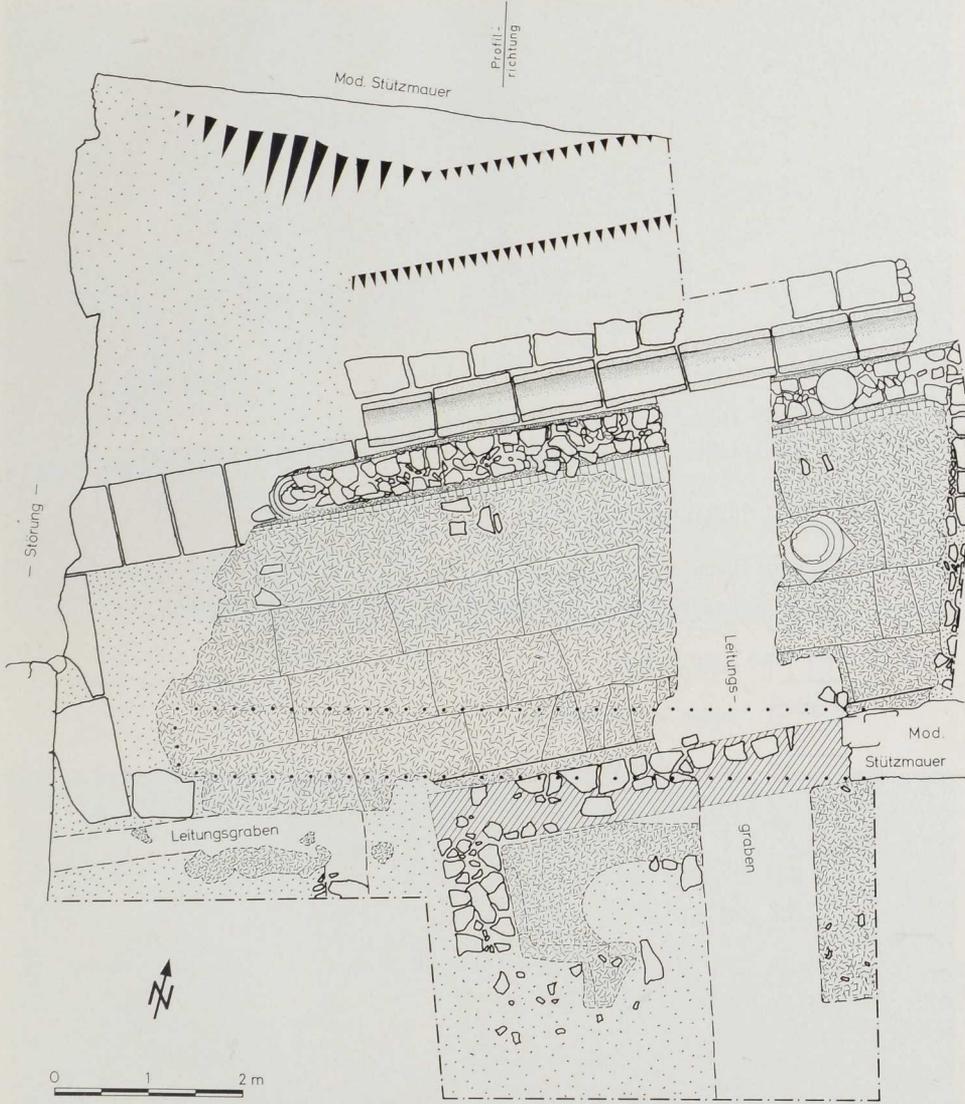
Abb. 3 Baden-Baden. Übersichtsplan der römischen Baureste am Florentinerberg (Zeichnung H. EBERSPÄCHER).

Einprägungen auf (Abb. 3. 6), doch waren hier die Ausmaße erheblich größer (im Schnitt  $0,6 \text{ m} \times 1,10 \text{ m}$ ). Die Form und das Maß einiger kleinerer Abdrücke an der Südwand lassen auf Brüche im Belag schließen, so daß die Vermutung berechtigt erscheint, der Estrich sei ebenfalls mit Steinplatten belegt gewesen. Reste hiervon haben sich allerdings nicht erhalten.

Die Fläche zwischen dem römischen Haus und der neuzeitlichen Stützmauer im Norden wurde bis auf den gewachsenen Fels untersucht. Dabei konnte eine parallel zur Hauswand verlaufende Reihe von Steinplatten freigelegt werden, die mit den Schmalseiten aneinander stießen (Abb. 3). Auf der Oberseite waren sie in Längsrichtung muldenförmig ausgearbeitet, so daß eine Rinne entstand, die vermutlich zur Ableitung des Traufwassers vom Dach des Gebäudes diente (Abb. 7). Dafür spräche auch die große Zahl römischer Dachziegel, welche in dem Abflußkanal lagen (Abb. 8). Zum Berg hin wurde er von einer aus großen Spolienblöcken errichteten Trockenmauer begleitet, die offenbar verhindern sollte, daß herabrutschender Hangschutt die Rinne verschüttete. Diese Mauer war sicher eine spätere Zutat zu dem Bauwerk, was allein die ungefüge Bauweise nahelegt, die den Eindruck eines flüchtig erstellten Provisoriums hervorruft (Abb. 9).

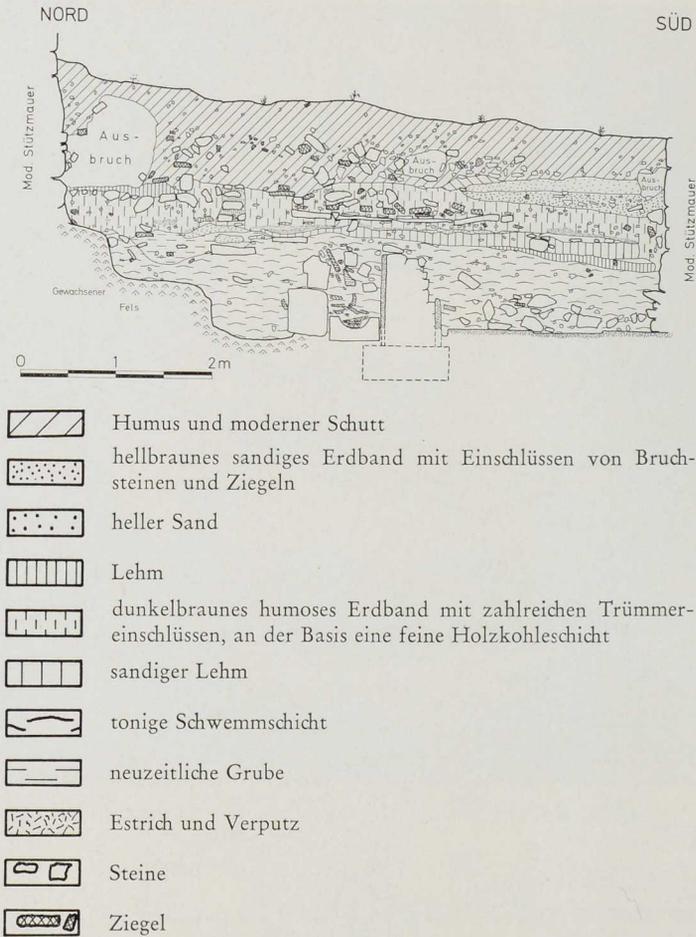
Abb. 4 Baden-Baden, Florentinerberg. Nord-Süd-Profil durch die Hangterrasse (Zeichnung H. EBERSPÄCHER).

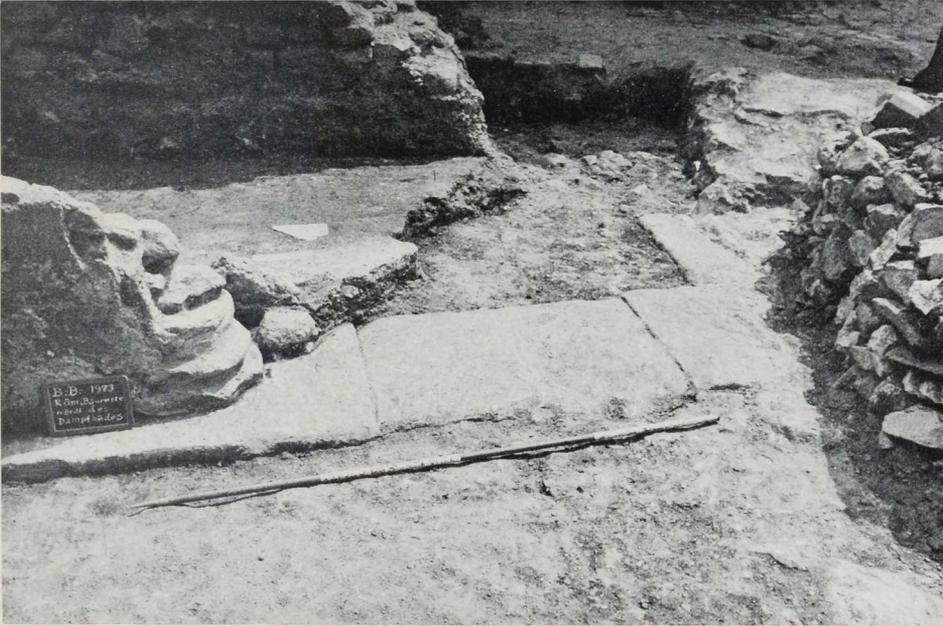
Abb. 5 Baden-Baden, Florentinerberg. Fundamentblöcke der nördlichen Außenmauer in situ; in der Mauer eine Säulenbasis.

aus dem gleichen Material trug, aus dem der Estrich bestand, eine Mischung aus feinem Ziegelsplitt und Mörtel. Außer der schon erwähnten Säulenbasis (Abb. 5) fand sich noch eine weitere, die in völlig gleicher Art in die Mauer eingebaut war. Auf der Innenseite der aufgehenden Mauer konnten zwischen Estrich und Putz eine etwa 2 cm breite Fuge und rechteckige flache Abdrücke verschiedener Größen beobachtet werden. Eine Erklärung dafür gab der Befund an den spärlichen Resten der Südmauer des römischen Hauses, wo in der Fuge noch Fragmente verschiedener Marmorplatten steckten. Hiernach darf angenommen werden, daß die Innenwände des Gebäudes vollständig mit Marmor verschiedener Farbe verkleidet gewesen waren<sup>1</sup>. Auch der Fußboden wies rechteckige

Das Fundament der Mauer bildeten, wo es verfolgt werden konnte, sorgfältig zugehauene Quader unterschiedlichen Formats, die im Norden mit den Längsseiten, im Westen hingegen mit den Schmalseiten aneinander gereiht waren (Abb. 5). Nach Abtragung der südlichen modernen Stützmauer kamen darunter Reste einer Mauer zum Vorschein, die zu der bergseitigen parallel lief, jedoch offensichtlich nicht bis zum Westende des Gebäudes durchgeführt worden war, sondern rechtwinklig nach Süden abknickte. Da sowohl nördlich wie südlich dieser Mauer römischer Estrich nachgewiesen werden konnte, steht fest, daß sie im Innern des Hauses verlief, dessen Westteil anscheinend nicht untergliedert war, soweit er durch die Grabung erfaßt wurde (Abb. 3). Ob die zwei Fundamentquader am westlichen Grabungsrand, der durch moderne Abtragung gegeben war, den wirklichen Westabschluß des Bauwerks angeben, steht dahin. Die südliche Außenmauer war nicht nachzuweisen, da sie offensichtlich den Geländeänderungen zum Opfer gefallen ist, die mit dem Bau des „Alten Dampfbades“ in der Mitte des 19. Jahrhunderts in Zusammenhang standen.

in den Mauern Verwendung gefunden hatte. Die zwei auf die Fundamentblöcke aufgesetzten Säulenbasen (Abb. 5) könnten vielleicht darauf hindeuten, daß hier eine ehemalige Säulenreihe späterhin zugemauert wurde.

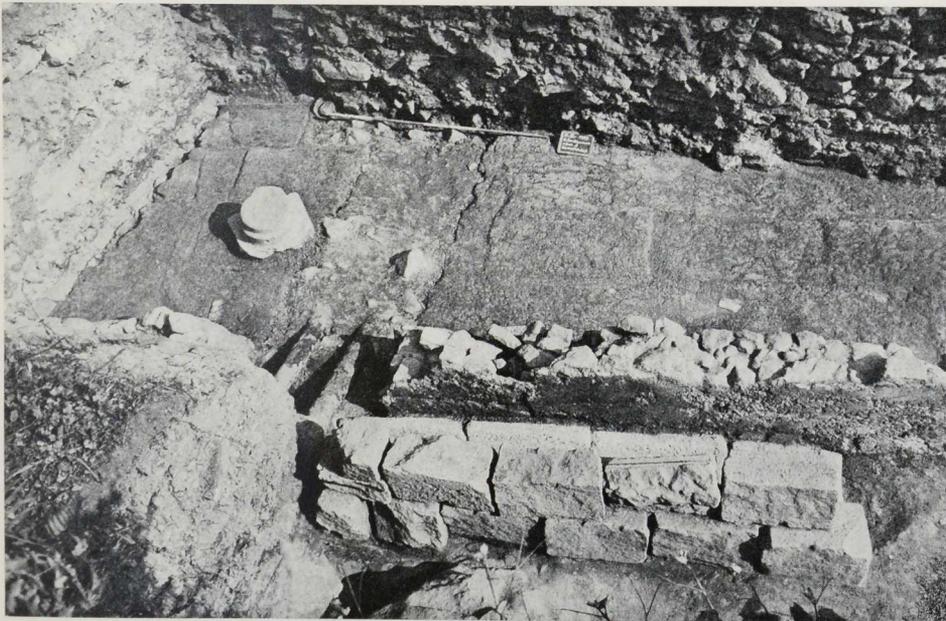
Abb. 6 Baden-Baden, Florentinerberg. Blick auf den Estrich und die nördliche Außenwand des Gebäudes. Im Vordergrund die römische Trockenmauer aus Spolien, im Hintergrund die moderne Stützmauer. Auf dem Estrich ein Säulenfragment.

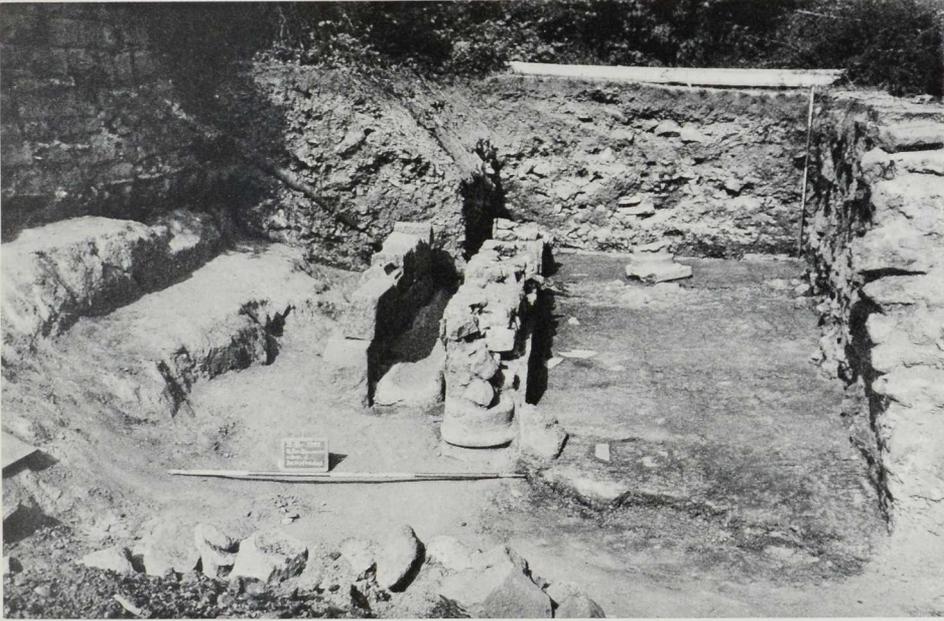
Abb. 7 Baden-Baden, Florentinerberg. Blick in den Innenraum des römischen Gebäudes; am rechten Bildrand die Rückseite der modernen Stützmauer. Zwischen römischer Außenmauer und Trockenmauer die Wasserrinne; links die zwei in den Berg eingearbeiteten Stufen aus römischer Zeit.

Parallel zur Bauflucht des Hauses waren in den Hang zwei Stufen in den anstehenden Fels eingearbeitet, deren Sinn nicht mehr zu erkennen ist (Abb. 7). Wegen der Gefahr eines Hangrutsches konnten sie nur auf eine kurze Strecke verfolgt werden; auch war nicht zu klären, ob ihre Zahl auf die beiden freigelegten beschränkt war. Sie müssen mindestens so alt sein wie das römische Gebäude, da die bereits erwähnte Schwemmschicht sowohl die Baureste wie die Stufen abdeckt. Vielleicht sind sie ein Zeichen römischer Steinbruchtätigkeit.

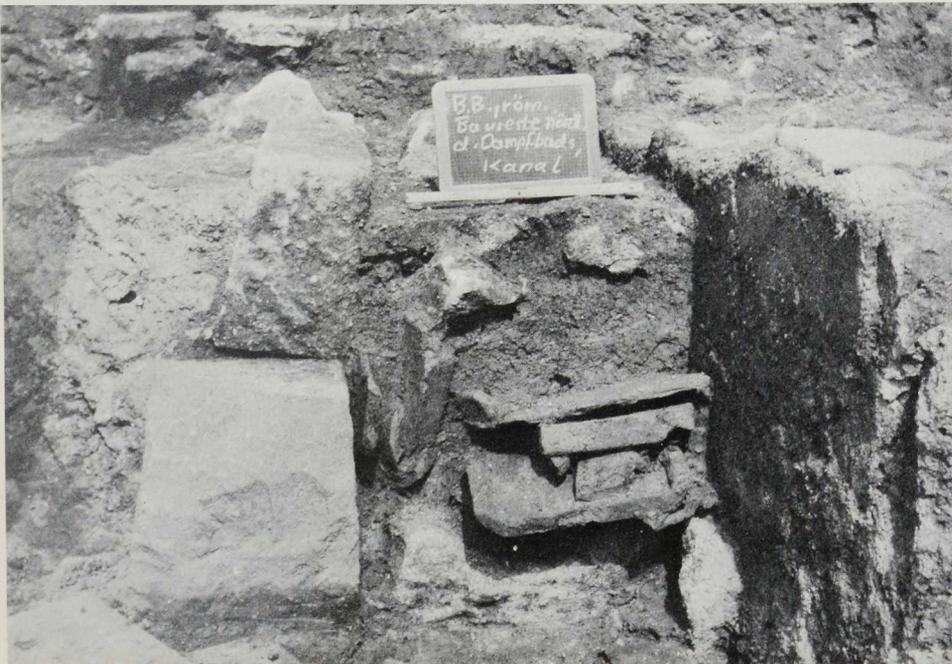
Abb. 8 Baden-Baden, Florentinerberg. Wasserrinne mit eingelagerten Dachziegeln.

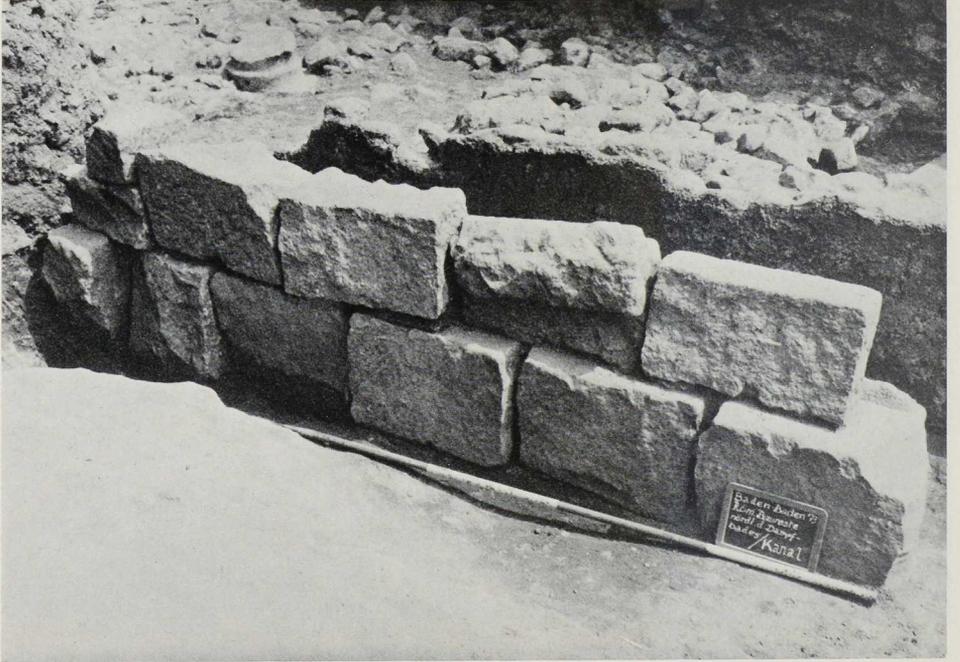
Abb. 9 Baden-Baden, Florentinerberg. Trockenmauer aus Spolien.

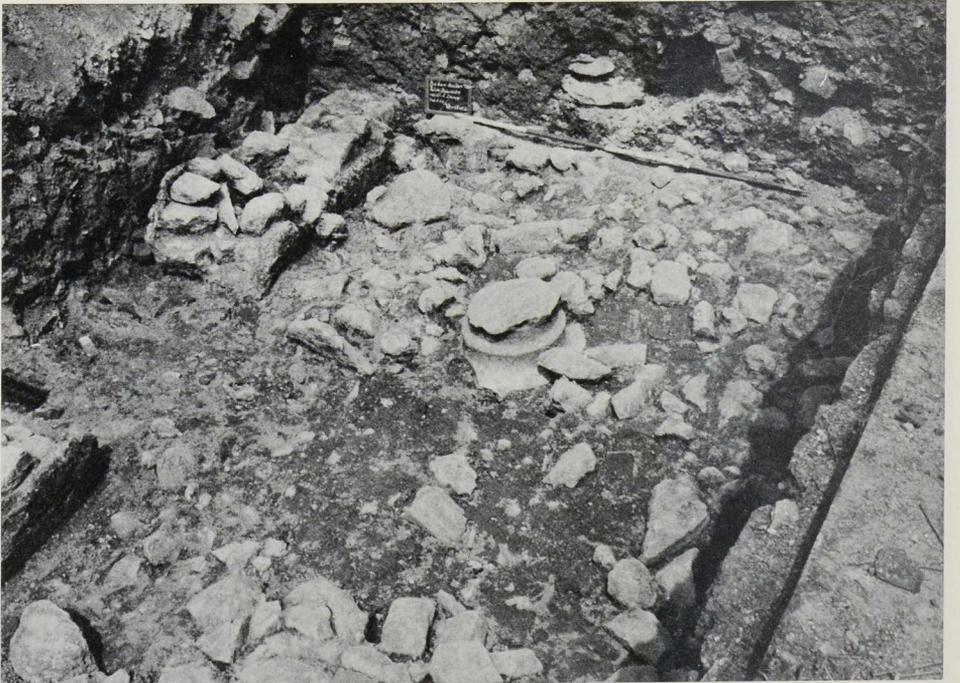
Abb. 10 Baden-Baden, Florentinerberg. Säulenfragment in der Versturzschicht im Innern des Gebäudes.

Im östlichen Teil der Grabungsfläche lag unmittelbar auf dem Fußbodenestrich — umgeben von Mauerversturz — ein Säulenfragment (Abb. 10), wahrscheinlich ein Kapitell. Es ist nicht zu entscheiden, ob es zur Konstruktion des Hauses gehört oder als Spolie
