RÖMISCHE SIEDLUNGSRESTE AUF DER MARKUNG
NEUHAUSEN AUF DEN FILDERN,
KREIS ESSLINGEN

EDUARD M. NEUFFER

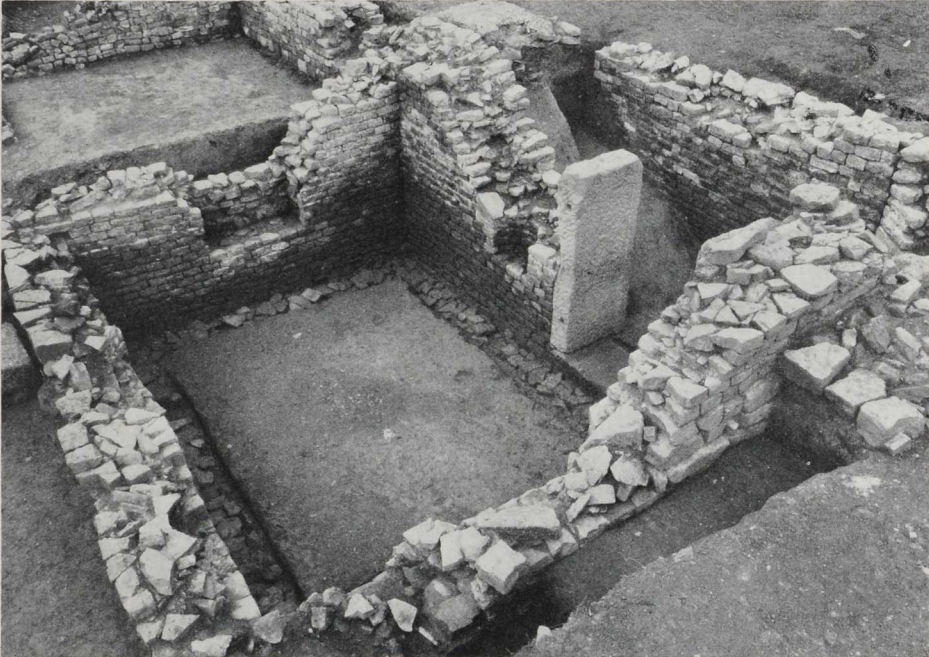
Abb. 3 Neuhausen auf den Fildern, Kreis Esslingen; „Horb“. Ansicht des Kellers von NW mit Sickerung und Rechtecknische.

Am Fuße der Mauern wurde ringsum im Kellerboden eine zwischen 0,35 und 0,40 m breite Sickerung entdeckt (Abb. 3), die aus einem mit Bruchsteinen gefüllten Graben bestand, wobei auch Dachziegel als Füllmaterial Verwendung gefunden hatten. An einigen

Eine vierte Nische fand sich in der O-Wand des Kellers (Abb. 3). Es handelt sich um die bereits erwähnte große Rechtecknische. Sie besitzt nur vorne gerade Kanten, die Innenflächen sind hingegen aus rohen Bruchsteinen gemauert. Man nahm sich hier nicht einmal die Mühe, aus den Fugen gequollenen Mörtel abzunehmen. Die Breite der Nische beträgt 1,10 m, ihre Tiefe schwankt zwischen 0,38 und 0,41 m; ihre Höhe betrug noch 0,60 m, der Nischenboden lag 0,72 m über dem des Kellers. Diese Nische hat mit Sicherheit einen Einbau enthalten, von dem sich aber keine Reste gefunden haben und über den sich nur Vermutungen anstellen lassen.

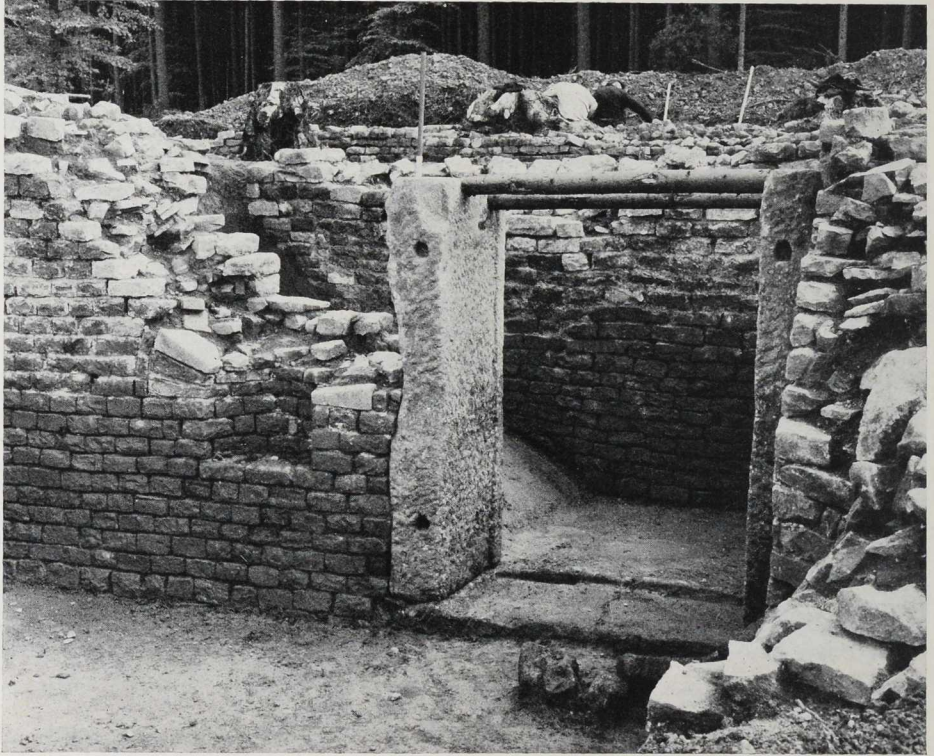
Abb. 4 Neuhausen auf den Fildern, Kreis Esslingen; „Horb“. Laibungen der Kellertür.

Der Zugang zum Keller erfolgte durch eine Tür in der SW-Ecke von dem bereits erwähnten Vorraum am Fuß der Treppe (Abb. 4). Von dieser Tür haben sich die Schwelle und die beiden Türlaibungen in guter Steinmetzarbeit erhalten. Vom Türsturz fanden sich keinerlei Reste. Alle drei Teile sind aus Stubensandstein gehauen und nur auf den sichtbaren Flächen sauber scharriert, sonst nur roh abgespitzt. Die Schwelle, die in der Mitte quer gebrochen war, ist 2,00 m lang und 0,78 m breit, ihre Dicke beträgt 0,28 m. Die Trittpläche liegt gegenüber einem an drei Seiten stehengelassenen Rand tiefer, so daß an den Seiten der Schwelle jeweils ein Auflager für die Laibungen und zum Vorraum hin ein Anschlag für die Türflügel gebildet wurde. Vor diesem befindet sich an den Laibungen je ein Zapfenloch von 0,045 m Tiefe (Dm. bei dem östlichen 0,07 m, bei dem westlichen 0,09 m). Von den Zapfenlöchern gehen entsprechend breite, 0,42 bzw. 0,43 m lange Nute parallel zum Anschlag zur Mitte der Schwelle. Hier befindet sich, ebenfalls am Anschlag, ein rechteckiges, 0,06 × 0,08 m messendes und 0,06 m tiefes Loch, von dem aus sich eine dritte Nut schräg in nördlicher Richtung, also zum Keller hin, über die Schwelle hinwegzieht. Sie ist ebenfalls 0,42 m lang und läuft an ihrem Ende an der Oberfläche der Schwelle aus.

Die beiden Türwangen sind mit 1,92 bzw. 1,93 m Länge und 0,78 m Breite praktisch gleich groß, nur in der Dicke unterscheiden sie sich stärker: die östliche mißt hier 0,32 m, die westliche 0,26 m. Die Wangenflächen sind wie die Trittsfläche der Schwelle gegenüber einem zum Vorraum hin stehengebliebenen, 0,10 m breiten Anschlag entlang ihrer Längskanten um 0,02 bis 0,03 m eingetieft. Auf den Schmalseiten beider Laibungen befand sich jeweils oben und unten ein grob gerundetes Loch von 0,06 bis 0,07 m Durchmesser und zwischen 0,05 und 0,08 m Tiefe (Abb. 4). Da die Löcher nicht exakt untereinander angebracht sind und außerdem, bezogen auf ihre Weite, ihre geringe Tiefe keine sichere Befestigung von Türkloben o. ä. erlaubt hat, müssen sie anderen Zwecken gedient haben. Denkbar wäre es, daß hier die Scherenhaken eines Kranes eingegriffen haben. Die östliche Türwange ist vor den Mauerkopf der S-Wand gesetzt, die westliche 0,20 m tief in die W-Wand des Kellers eingelassen worden.

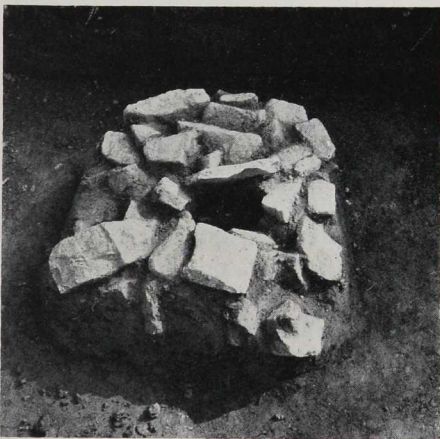
Abb. 7 Neuhausen auf den Fildern, Kreis Esslingen; „Horb“. Pfostenverkeilungen des Zaunes bei 38 (links) und 53 m W (rechts).

halten und zeigten in ihrer Mitte das ausgesparte rechteckige Loch des Pfostens (Abb. 7). Die Abstände dieser Pfostenlöcher betragen durchschnittlich 3,10 m. Ohne Zweifel handelt es sich bei dieser Pfostenreihe um einen Zaun, der um das Areal, auf dem die beiden Gebäude standen, gezogen war. Leider konnte die Fortsetzung des Zaunes trotz zahlreicher Suchschnitte im Gelände nicht gefunden werden.

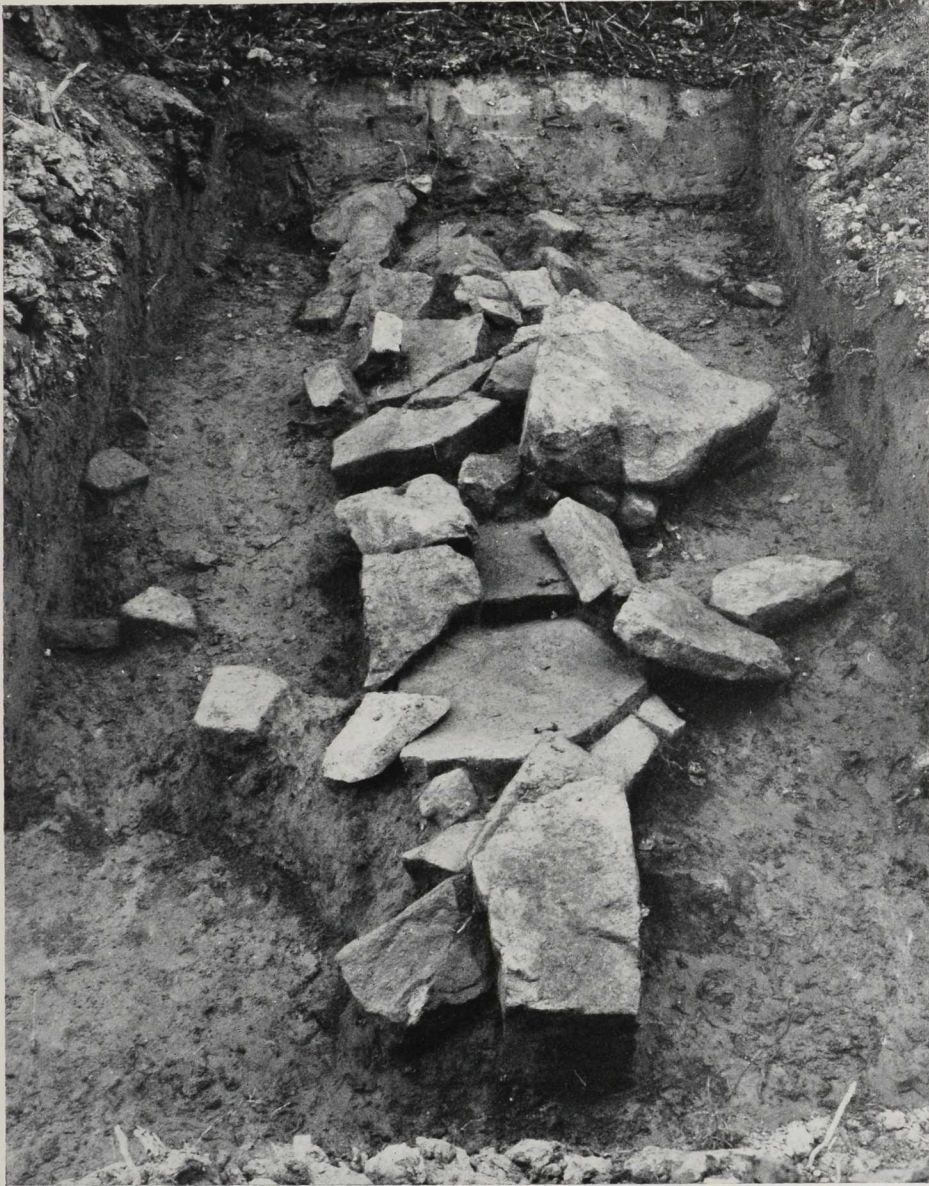
Abb. 8 Neuhausen auf den Fildern, Kreis Esslingen; „Horb“. Wasserleitung bei 66 m W.

Ein weiterer interessanter Befund ergab sich am westlichen Ende der festgestellten Pfostenreihe. Hier wurde nämlich auf ein kleines Stück eine S-N verlaufende einfache Wasserleitung angeschnitten und freigelegt, die aus Bruchsteinen ohne Mörtelbindung gebaut und mit Steinplatten abgedeckt worden war (Abb. 8). Im Aufbau ähnelt sie völlig den Wasserleitungen von Schwaigern und Köngen⁴. Vom Zaun an gerechnet wurde sie auf 2 m Länge hangaufwärts in südlicher Richtung verfolgt, dort verlor sie sich. Im anschließenden Wald wurde sie bei einer Geländebegehung an verschiedenen Stellen offen liegend angetroffen, weil sie immer wieder als Unterschlupf für Tiere dient. Insgesamt konnte sie auf eine Länge von 200 m festgestellt werden, doch ist unbekannt, woher sie kommt und wohin sie führt. Ein mittelalterlicher Topfboden, der sich bei der Grabung in ihr fand, dürfte wohl später hineingelangt sein.
