UNTERSUCHUNG AN DER LIMESMAUER IM „HOHEWALD“ BEI SCHLOSSAU, NECKAR-ODENWALD-KREIS*

EGON SCHALLMAYER

Grabungsbericht

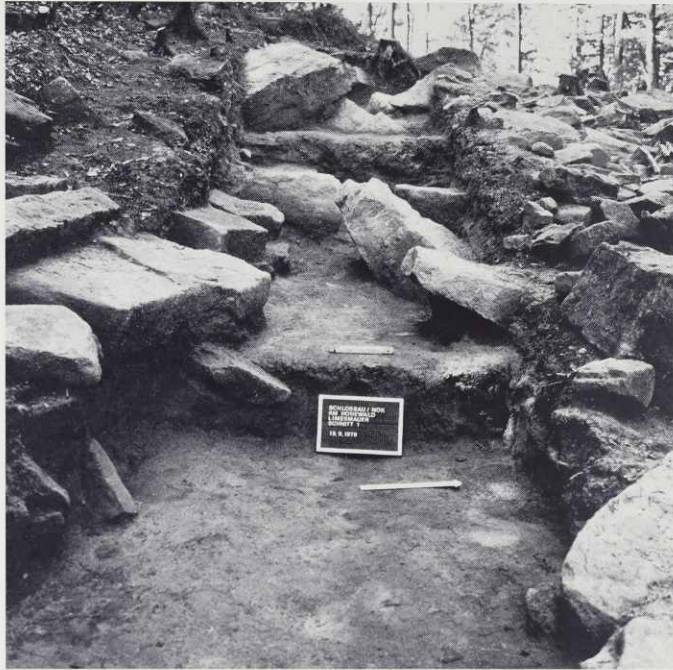
Abb. 3 Mudau-Schloßau, Limesmauer „Am Hohewald“. Schnitt 1; Blick in den Westteil des Schnittes mit anstehendem Fels.

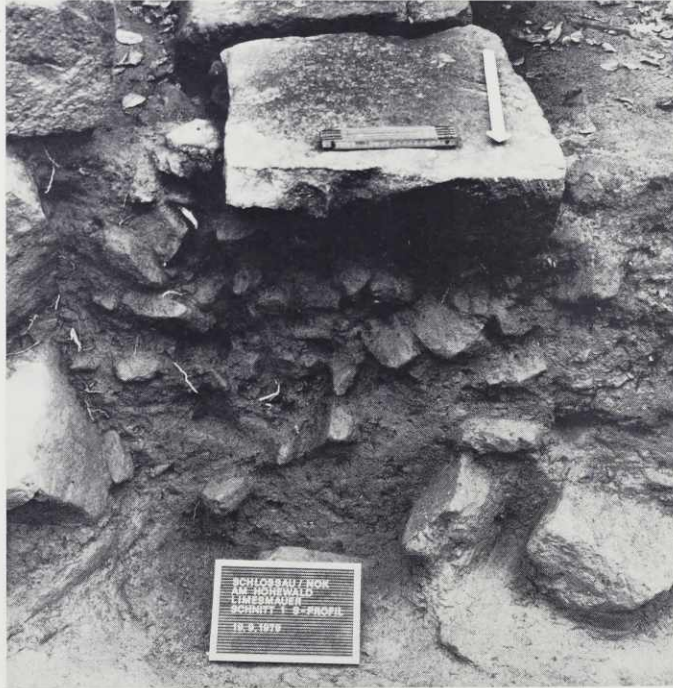
Abb. 4 Mudau-Schloßau, Limesmauer „Am Hohewald“. Schnitt 1; Detailaufnahme der Fundamentrollierung mit unterster Steinlage der Mauer.

Fundamenttiefe durch die Bodenunterschiede nicht geändert hat. Gerade im Nordprofil führt die Fundamentierung geradewegs über eine Felsrippe, deren oberste Grenze bis 0,20 m u. h. Ofl. (= 549,10 m NN) hochreichte. Sie wurde offenbar als zusätzliche Stabilisierung des Fundaments in die Grube mit hineingenommen. Das Fundament selbst bestand aus einer Rollierung von Sandsteinkleinschlag, der meistens Handgröße erreichte⁵. Stellenweise – so vor allem im Befund des Nordprofils – waren an den Grubenwänden größere Steine senkrecht eingestellt. Auf dieser Rollierungsschicht ruhte die erste Lage Sandsteinquader, wie der Befund des Südprofils sehr schön zeigte (Abb. 4). Innerhalb des Schnittes 1 war das Aufgehende der Mauer bis auf die Rollierungsschicht im Fundament nicht mehr vorhanden. Offenbar bestand über die Rollierungsschicht hinaus keine weitere Fundamentierung. Bestenfalls die erste Quaderlage könnte noch in den Fundamentbereich gehört haben⁶. Es ist deshalb nicht verwunderlich, wenn – bedingt durch jahrhundertelange Erosionseinwirkungen – die Mauer total verstürzte, so daß sich heute maximal zwei Steinlagen aufeinander finden lassen.

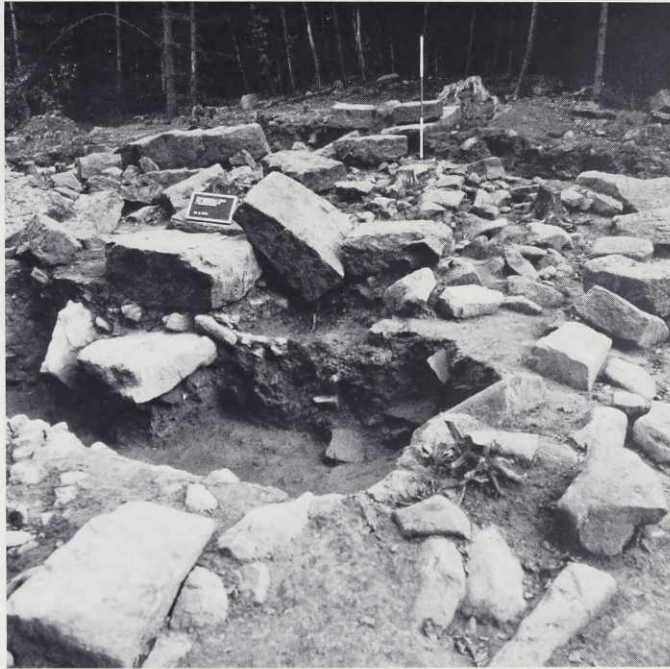
Abb. 5 Mudau-Schloßau, Limesmauer „Am Hohewald“. Blick auf den Mauerzug in Fläche A; im Vordergrund Schnitt 2.

Nördlich unmittelbar an Schnitt 1 anschließend wurde Fläche A angelegt. Hier sollte durch das Freiputzen der Steinversturzzone Aufschluß über den Mauerverlauf und die noch in Resten vorhandene Limeswegoberfläche gewonnen werden. Bereits sehr bald konnten zwei nebeneinander in Flächenmitte gelegene Sandsteinquader als in der Gesamtflucht der Limesmauer liegend erkannt werden. Ein ehemals darauf gesetzter Quader der zweiten Steinlage war nach Westen herabgekippt, offenbar durch die von früherem Bodenaushub an dieser Stelle hervorgerufene Instabilität (Abb. 5).

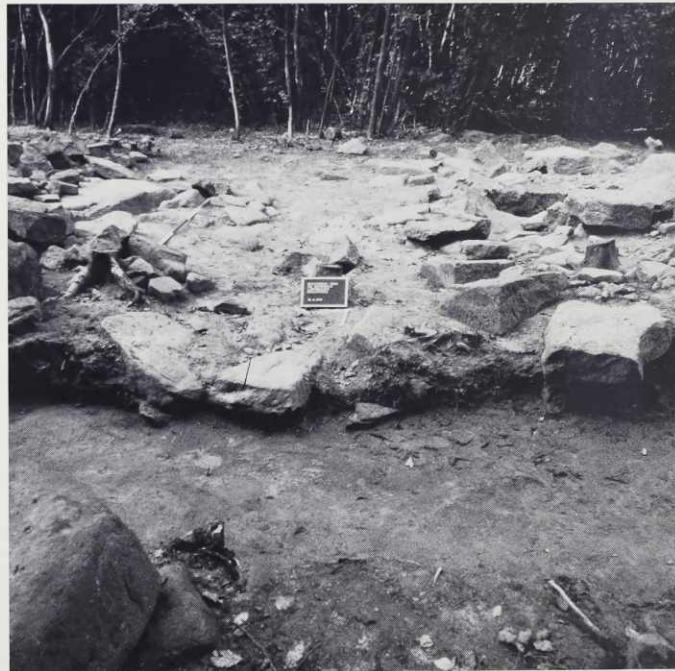
Abb. 6 Mudau-Schloßau, Limesmauer „Am Hohewald“. Blick auf den von Steinen freigeräumten Bereich des Limeswegs.

Der Limesweg⁷ (Abb. 6) fand sich, wie bereits angedeutet, in der Erosionsrinne, die sich zwischen etwa 4 bis 11,50 m von Süd nach Nord in Fläche A ausbreitete. Der Weg selbst war als zusätzliche leichte Eintiefung zwischen 7,20 und 10,20 m im Südprofil und zwischen 7,20 und 9,90 m von Süd nach Nord im Nordprofil zu erkennen (vgl. Abb. 1). Der Schnitt bracht aber keine ganz klare Abgrenzung. Es wurde lediglich deutlich, daß sein unterer Teil als Rollierung aus Steinkleinschlag gebildet war, dessen Reste sich im ganzen recht kümmerlich ausnahmen und in dessen Bereich sich der Boden wie bei der Fundamentgrube der Limesmauer durch Humuseinfiltrationen leicht braungrau verfärbt hatte. Die Rollierung reichte kaum mehr als eine Steinlage tief. Sollten sich darauf weitere Steinschichten und/oder auch Kiesschichten befunden haben, so muß deren Fehlen ebenfalls der Erosionstätigkeit zugeschrieben werden.

Im Bereich des Limeswegs waren die Steine sorgfältig beseitigt. Dies deutet vielleicht darauf hin, daß über einer leichten Rollierungsschicht eher eine Kiesanschüttung anzunehmen ist, von der

sich allerdings keine Spuren fanden. Oberhalb des freigeräumten Wegebereichs lagen zahlreiche Steine. Das Ganze machte den Eindruck, als habe man diese Steine aus dem Wege geräumt, um eine ebene Oberfläche zu erhalten. Dennoch ließ sich eine Laufschrift mit verhärteter Oberkante an keiner Stelle nachweisen.

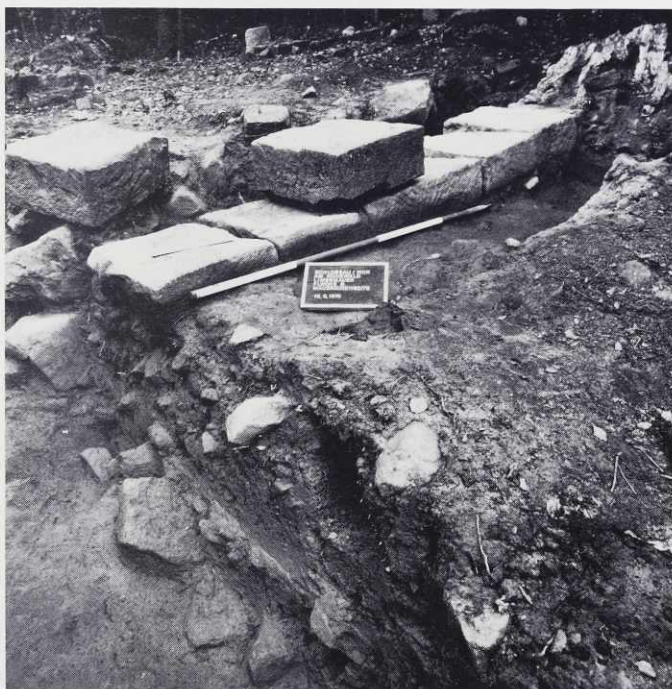
Fläche B (Abb. 7)

Abb. 7 Mudau-Schloßau, Limesmauer „Am Hohewald“. Fläche B; Blick auf die Mauerinnenseite in situ.

Um den Mauerverlauf durch in situ liegende Steine weiter rekonstruieren zu können, war es notwendig, eine Ausdehnung der Fläche A in südlicher Richtung und im Bereich des Mauerdurchschnitts anzulegen. Hier konnten noch sieben Sandsteinquader in Originallage freigelegt werden, sechs lagen als unterste Schicht, ein einziger Quader in der zweiten Steinlage. Es zeigte sich hier, daß die Mauer nach Süden zusammen mit dem Gelände anstieg. Immerhin machte sich zwischen dem nördlichsten und südlichsten Stein dieser Fläche ein Höhenunterschied von fast einem halben Meter (0,41 m) bemerkbar.

Im Bereich der Fläche B erstreckte sich die Rollierungsschicht des Fundaments auf einer Breite von 0,70 bis 0,90 m, war also nicht auseinandergerutscht, wie dies in Fläche A zu beobachten war.

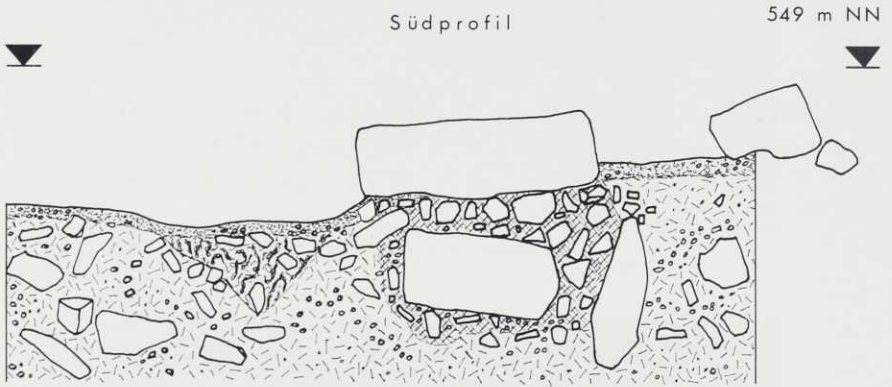
Schnitt 2 (Abb. 8)

Abb. 8 Mudau-Schloßbau, Limesmauer „Am Hohewald“. Schnitt 2; Nord- und Südprofil.

Zur Überprüfung des Befundes in Höhe der Mauer von Schnitt 1 wurde nochmals versucht, die Mauerreste in einem zweiten Schnitt zwischen 10,50 und 13,50 m von Ost nach West zu fassen. Die Stelle lag unmittelbar am nördlichsten der beiden in Flächenmitte freigelegten Sandsteinquader, der im Profil nochmals festgestellt werden konnte.

Auch hier ergab sich derselbe Befund wie in Schnitt 1. Die Fundamentgrube war ebenfalls sackartig bis 0,70 m u. h. Ofl. in den gewachsenen Boden eingetieft. Ein zweiter Steinquader lag im Fundament im Bereich des Südprofils. Eine Seite war durch einen senkrecht gestellten Sandstein abgeteilt. Die Fundamentstückung bestand auch hier aus handgroßem Sandsteinkleinschlag. Der Befund zeichnete sich ähnlich im Nordprofil des Schnittes 2 ab. Der Aufschluß machte deutlich, daß hier die Fundamentrollierung knapp einen Meter breit unterhalb der ersten Steinquaderlage ausgeführt war. Dadurch ergab sich eine Übereinstimmung mit dem Befund des 1. Planums in Fläche B, dort ragten die Steine des Fundaments ebenfalls kaum zu beiden Seiten der Quaderlagen hervor.

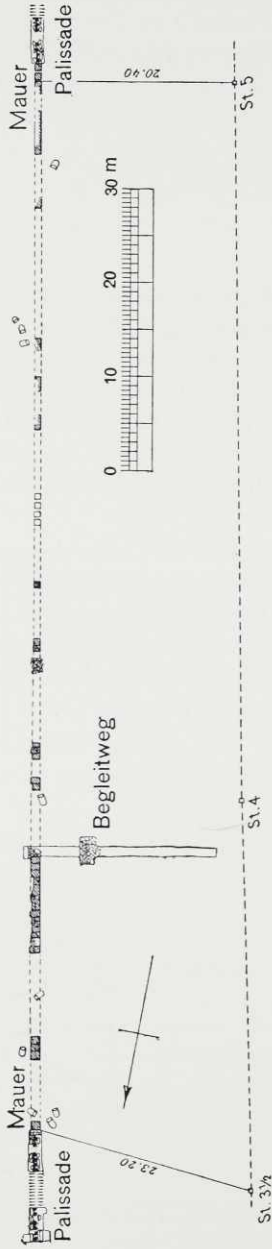
Abb. 9 Mudau-Schloßau, Limesmauer „Am Hohewald“. Topographie des Limesabschnitts (nach ORL. A V Strecke 10 [1931] 73 Abb. 7).

Die erneute Aufnahme der halbzyklindrischen Zinnendeckel ergab – entgegen den Befürchtungen –, daß seit der damaligen Untersuchung keiner der zehn in der ORL-Zeichnung (Abb. 9) festgehaltenen Steine abhanden gekommen ist.
