Die Baugeschichte der Pfarrkirche SS Peter & Paul in Starzach-Wachendorf

BIRGIT TUCHEN

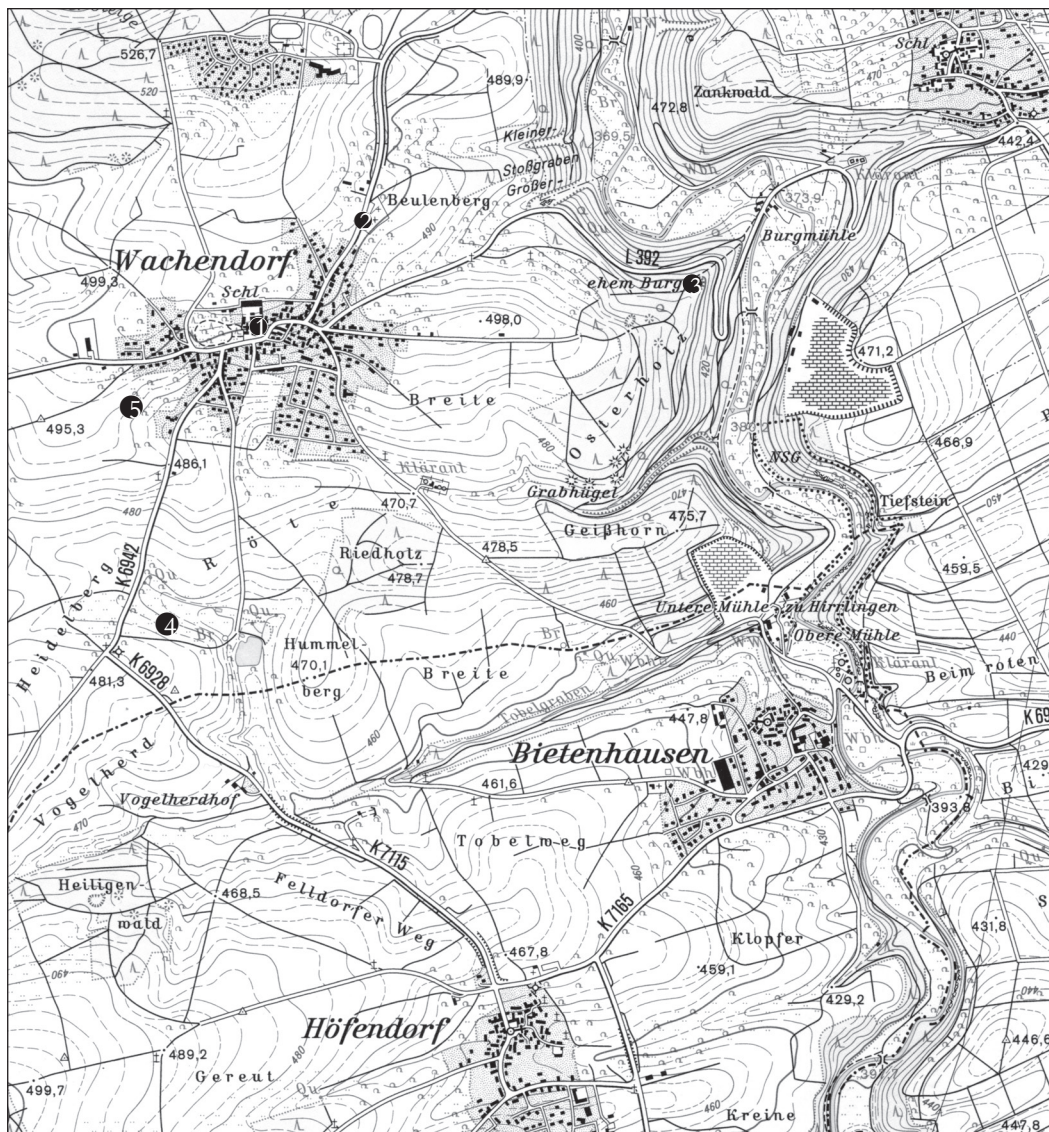
Abb. 1 Die Besiedlung der Gemarkung Wachendorf. 1 Pfarrkirche und Schloß, 2 Friedshofskapelle, 3 Burgstall in der Flur ‚Osterholz‘, 4 abgegangene Siedlung ‚Bechhausen‘, 5 Flur ‚Schafhauser Äcker‘. Kartengrundlage: Topographische Karte 1:25 000, Ausschnitt aus Blatt 7519. © Landesvermessungsamt Baden-Württemberg (<http://www.lv-bw.de>), Az.: 2851.3-A/218.

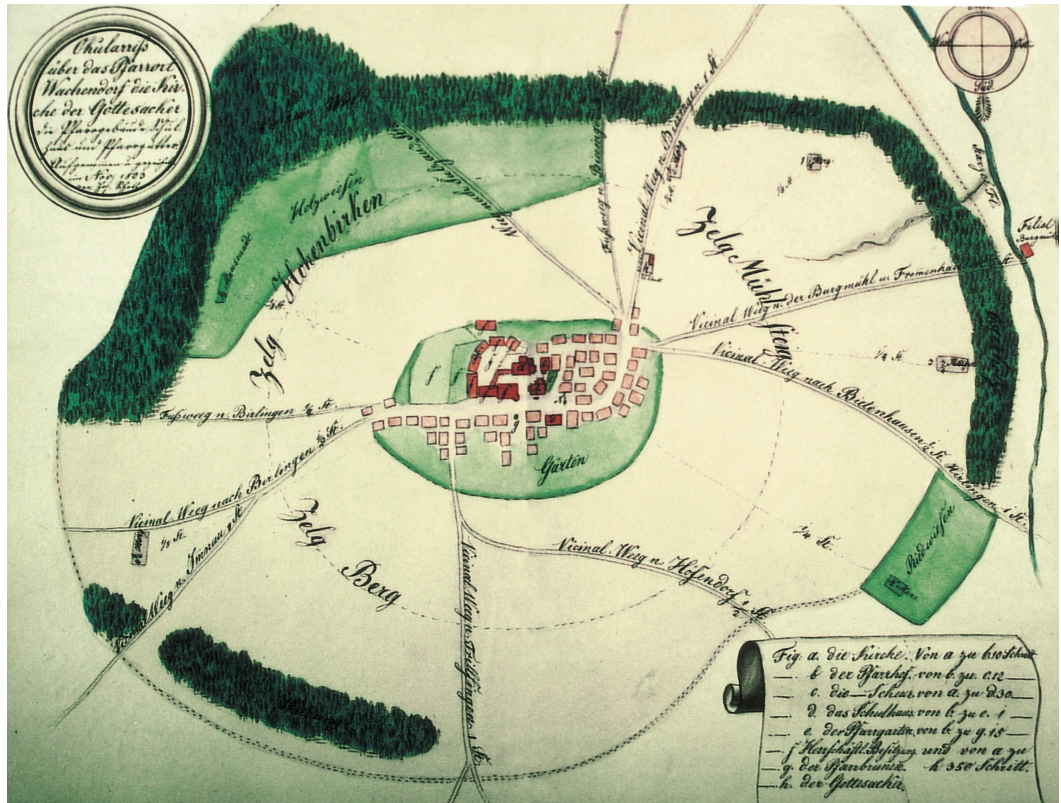
Abb. 2 Starzach-Wachendorf, Kirche SS Peter & Paul, „Okularriss über das Pfarrort Wachendorf“ von 1823 mit Lage der Kirche (a). Beilage zur Beschreibung der Pfarrstelle Wachendorf von 1824. (Diözesanarchiv Rottenburg, Akten Wachendorf).

Die Pfarrkirche St. Peter und Paul steht, etwas erhöht, am Nordrand des alten Ortskerns in unmittelbarer Nachbarschaft des Schlosses der Freiherren von Ow-Wachendorf (Abb. 2 u. 3). Bis zum Umbau des Jahres 1977 war es ein längsrechteckiger Saalbau mit eingezogenem, dreiseitig geschlossenem Chor und einem Turm an der Nordostecke des Langhauses.²¹ Das Schiff, im Kern romanisch, wurde im Jahr 1877 um etwa die Hälfte nach Westen verlängert. Exakt hundert Jahre später erfolgte eine weitere Vergrößerung des Langhauses. Dabei wurde das Schiff vollständig abgebrochen und, nun nach Norden um einen Anbau ergänzt, neu aufgeführt, wobei man die Fluchten der Süd- und Westwand von der alten Kirche übernahm. Zum Baubestand des Langhauses vor 1977 gehörten fünf einfache Spitzbogenfenster an der Südseite, auf der Nordseite waren es vier. Das ursprünglich im Westen gelegene, rundbogige Hauptportal (Abb. 26) des romanischen Langhauses wurde bei der Verlängerung des Kirchenschiffs im ausgehenden 19. Jahrhundert an die westliche Ecke der Südfassade versetzt. Über dem Portal sind die Wappen und Initialen des Johann von Ow und seiner Frau Rosina sowie die Jahreszahl 1598 angebracht, die sich wohl auf bauliche Veränderungen im Inneren der Kirche bezieht.²²

30 Diözesanarchiv Rottenburg, Akten Wachendorf, Beschreibung der Pfarrstelle 1820, 1824, 1841, 1862, 1881. Die Beschreibung der Pfarrstelle aus dem Jahr 1824 enthält kolorierte Zeichnungen mit einem Orts- und Lageplan (Abb. 2) sowie der Ansicht und dem Grundriss der Kirche (Abb. 33). In der Beschreibung von 1820 fehlt die Beschreibung der Kirche.

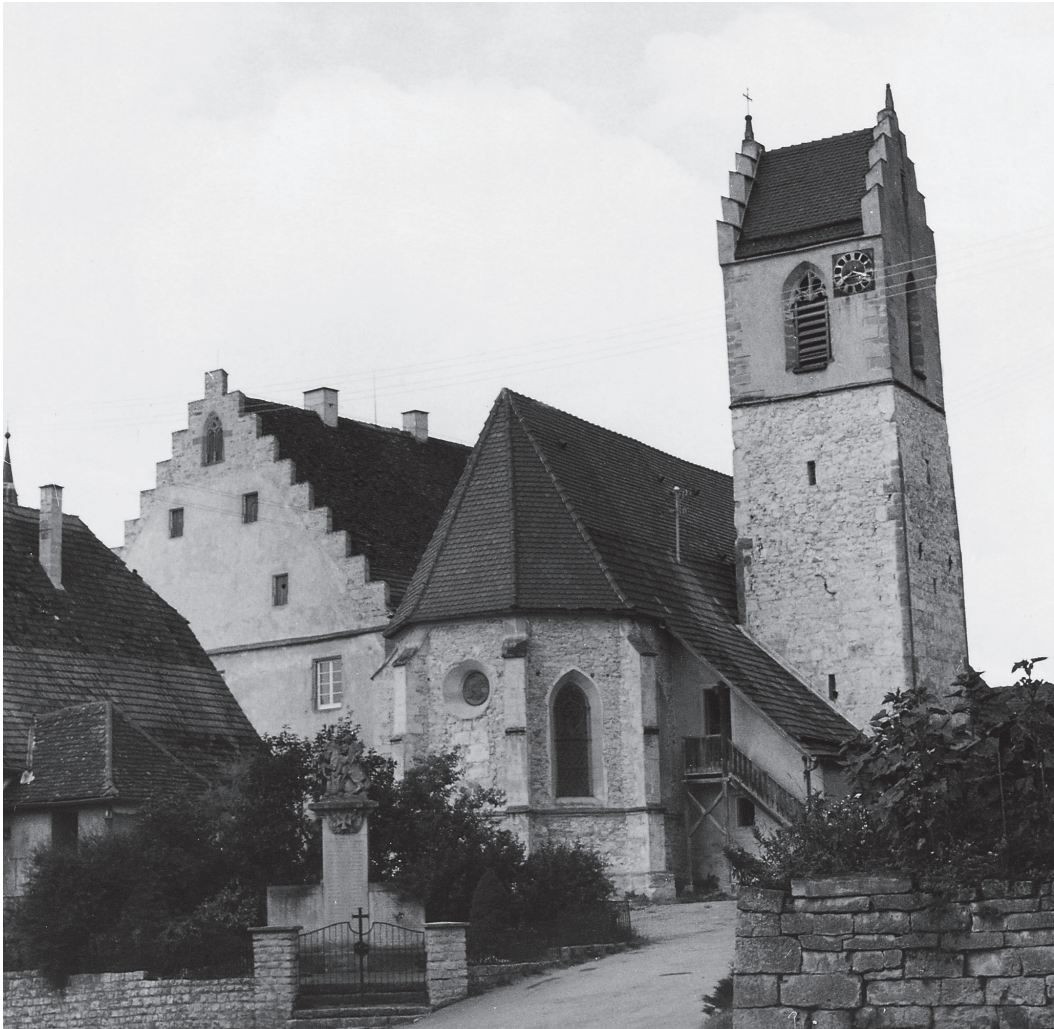
Abb. 3 Starzach-Wachendorf, Kirche SS Peter & Paul. Ansicht von Kirche und Schloss, von Nordosten. Zustand 1977 (Aufnahme: LDA Baden-Württemberg).

Eine zweite zentrale Fragestellung der Ausgrabung knüpfte sich an die unmittelbare Nachbarschaft von herrschaftlichem Schloss und Kirche (Abb. 3), die „deren Ursprung in einer Eigenkirche der Ortsherrschaft vermuten“ ließ.³² Des Weiteren sollte geklärt werden, ob sich die aufgrund der Ortsnamenendung angenommene frühmittelalterliche Gründung des Ortes bzw. eine möglicherweise bis in die Zeit der Christianisierung zurückreichende Kirchentradition archäologisch fassen ließ.

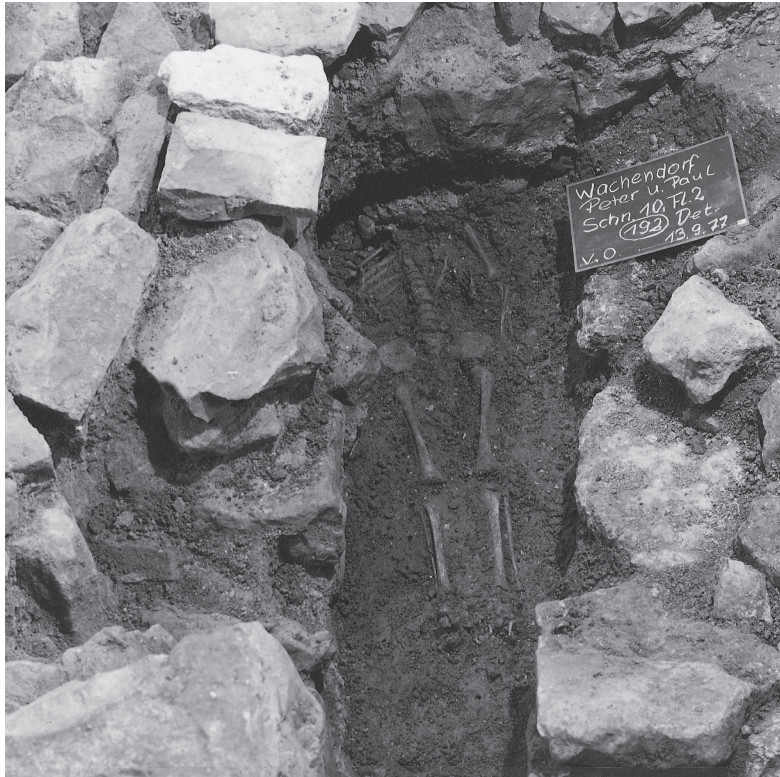
Abb. 6 Starzach-Wachendorf, Kirche SS Peter & Paul. Grab I ab 192, von Osten (Aufnahme: LDA Baden-Württemberg).

Stratigraphisch eindeutig Bauphase I zuzuordnen ist die Außenbestattung I ab 192 (Abb. 6), da sie bereits vom nachfolgenden Kirchenbau (Bauphase II) teilweise überlagert wird. In diesem unmittelbar vor der südlichen Außenwand von Bau I angelegten Erdgrab fand sich die Bestattung eines 6–7 Jahre alten Mädchens, das in Rückenlage mit seitlich parallel zum Körper ausgestreckten Armen beigesetzt worden war. Die Bestattung ist geostet, der Kopf liegt im Westen. Mit Ausnahme des beim Bau der Westwand IV fm 282 des Turmes der Bauphase IV entfernten Schädels hat sich das Skelett vollständig erhalten.

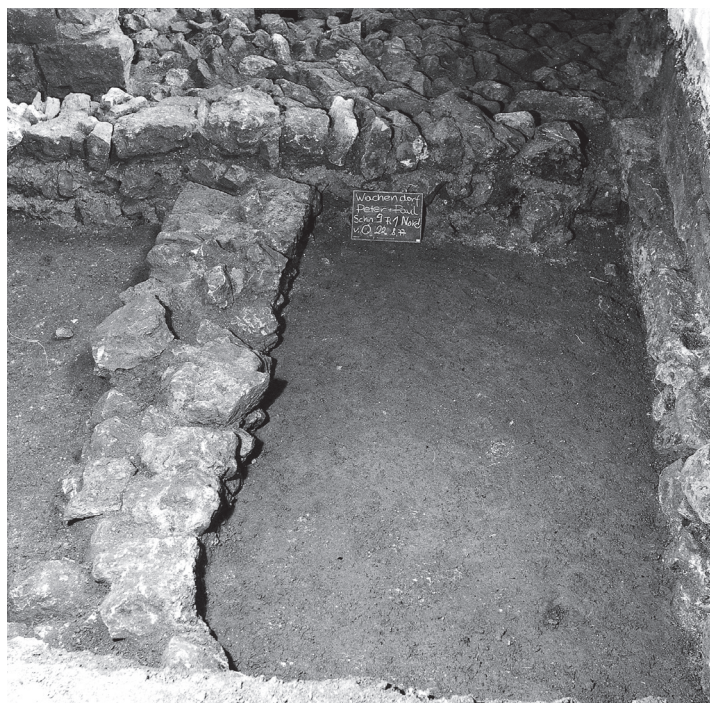
Abb. 8 Starzach-Wachendorf, Kirche SS Peter & Paul. Nordwand II fm 123, im Hintergrund die Westwand IV fm 282 des Turmes der Bauphase IV, von Osten (Aufnahme: LDA Baden-Württemberg).

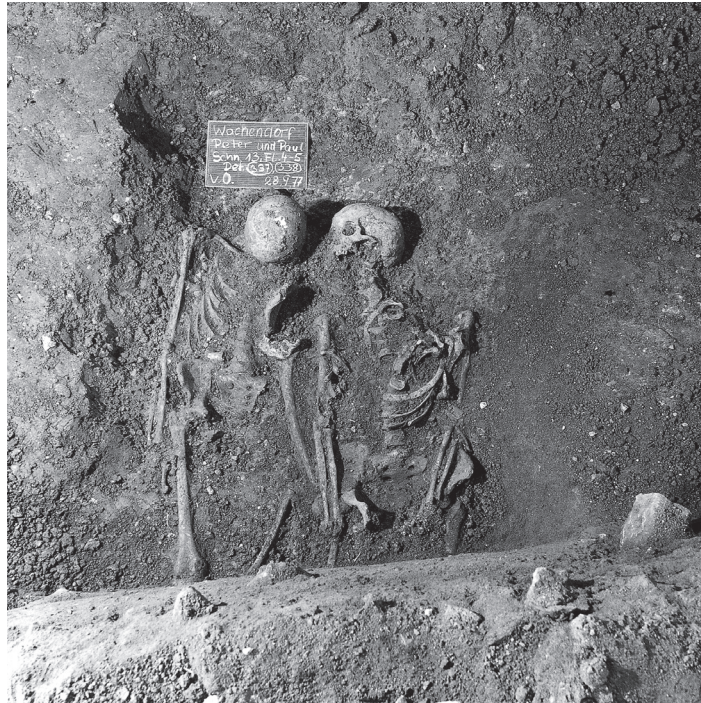
Abb. 10 Starzach-Wachendorf, Kirche SS Peter & Paul. Innenbestattungen II ib 237 und II ib 238 im Chor, von Osten (Aufnahme: LDA Baden-Württemberg).

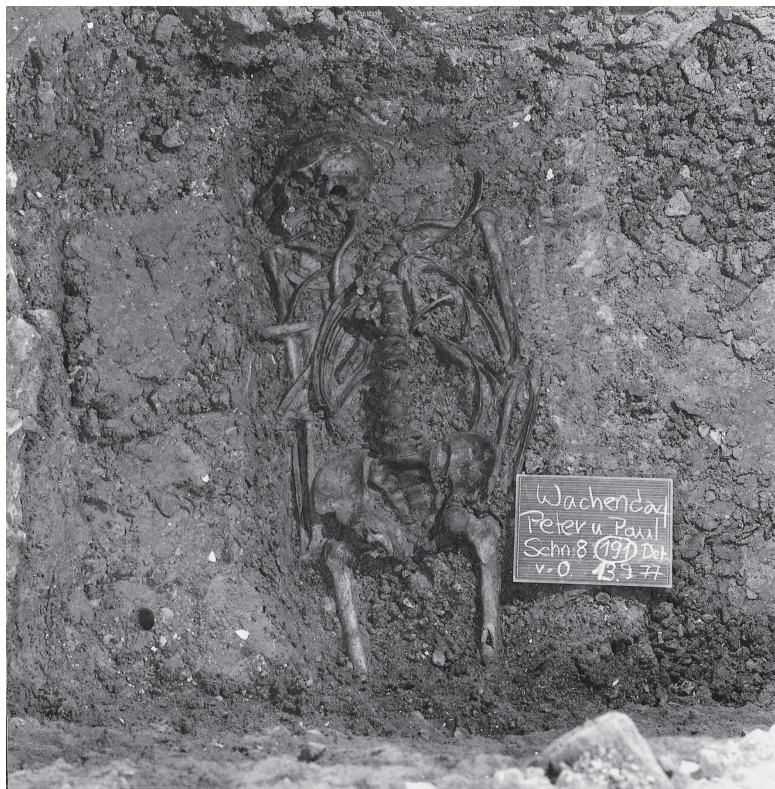
Abb. 11 Starzach-Wachendorf, Kirche SS Peter & Paul. Grab I/II ab 191, von Osten (Aufnahme: LDA Baden-Württemberg).

Östlich der beiden ältesten Kirchenbauten wurden insgesamt vier Gräber I/II ab 152, 191 (Abb. 11), 256 und 273 erfasst, die aufgrund ihrer stratigraphischen Lage eindeutig als Außenbestattungen zu Bau I bzw. Bau II angesprochen werden können, sich ansonsten aber zeitlich nicht näher differenzieren lassen. In allen Fällen handelt es sich um einfache Erdgräber, die bis in den gewachsenen Boden eingetieft sind. Steinerne Einbauten oder Abdeckungen sind nicht belegt, ebenso fehlen Hinweise auf hölzerne Särge oder Totenbretter. Die zugehörigen Bestattungen sind für die Gräber I/II ab 152 und 191 erfasst – es handelt sich jeweils um Männer, die im Alter von mindestens 21 (Grab 152) bzw. über 80 Jahren (Grab 191) verstorben waren. In zwei Fällen (I/II ab 256 und I/II ab 273) ist nur die Grabgrube dokumentiert. Die geringe Gesamtlänge der Grabgrube I/II ab 256 von lediglich 0,80 m spricht dafür, dass es sich dabei um eine Kinderbestattung handelte, während in den übrigen Gräbern Erwachsene bestattet worden waren. Sämtliche Gräber sind geostet und, soweit nachweisbar, beigabenlos. Die Toten wurden in gestreckter Rückenlage mit dem Kopf im Westen beigesetzt. Aussagen zur Armhaltung sind in zwei Fällen möglich: Bei den Bestattungen in den Gräbern I/II ab 152 und 191 liegen sie parallel zum Körper.

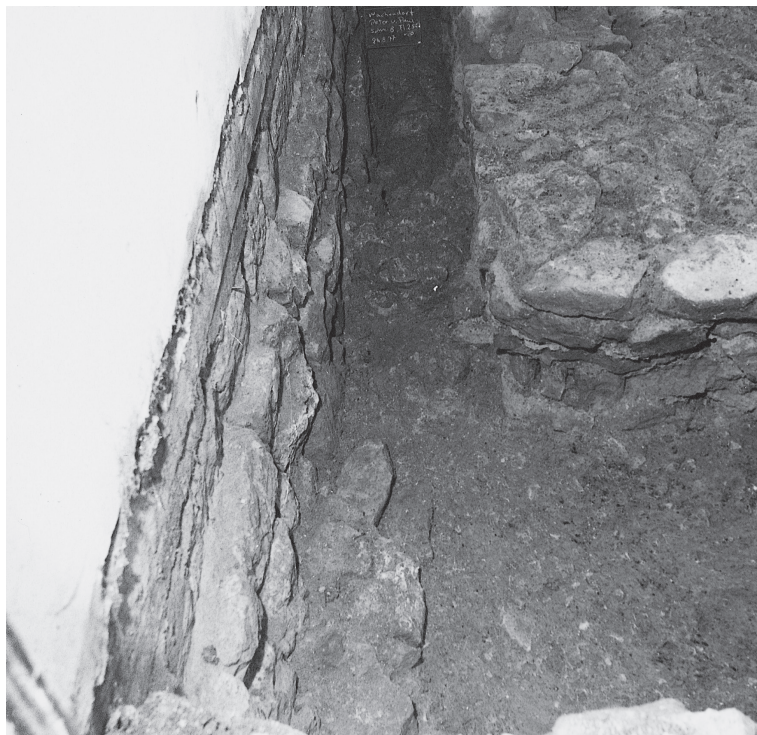
Abb. 13 Starzach-Wachendorf, Kirche SS Peter & Paul. Fundament I/III fm 137 (Mitte), links die Südwand IV fm/am 135 des bestehenden Baus (Bauphase VI), im Hintergrund rechts die Südostecke des Turmes der Bauphase IV (Aufnahme: LDA Baden-Württemberg).

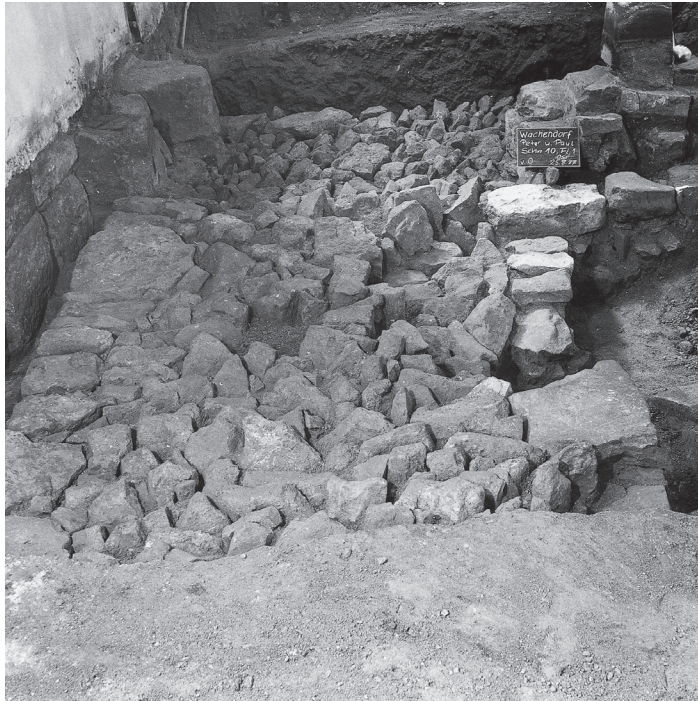
Abb. 14 Starzach-Wachendorf, Kirche SS Peter & Paul. Eckverband der Südwand IV fm 109 und der Westwand IV fm 282 des Turmes, links die Südwand VI fm/am 135 und die Ansätze der Westwand VI am 124 des bestehenden Baus (Bauphase VI), von Osten (Aufnahme: LDA Baden-Württemberg).

Die Fundamente IV fm 87, 91, 109 und 282 der Umfassungswände des Turmes sind 1,70 m bis 2,10 m breit und zweischalig aufgeführt. Für die Außen- und Innenschalen wurden mittelgroße, an den Ecken sehr große Kalkbruchsteine verwendet; die Zwischenfüllung besteht aus Bruchsteinen unterschiedlicher Größe. Als Bindemittel diente ein sandiger, gelblich-weißer Mörtel. Eine von den übrigen Mauern abweichende Gestaltung zeigt der mittlere Abschnitt der Ostwand IV fm 91: Auf einer Länge von 2,70 m setzt sich das Fundament in seiner gesamten Breite aus auffallend kleinen Steinen zusammen. Sämtliche Fundamente sind bis in den gewachsenen Boden eingetieft. Die Baugrube IV bg 163 der Ostmauer IV fm 91 ist maximal 0,05 m breiter als das Fundament und mit lockerem Erdmaterial und Mörtel verfüllt.

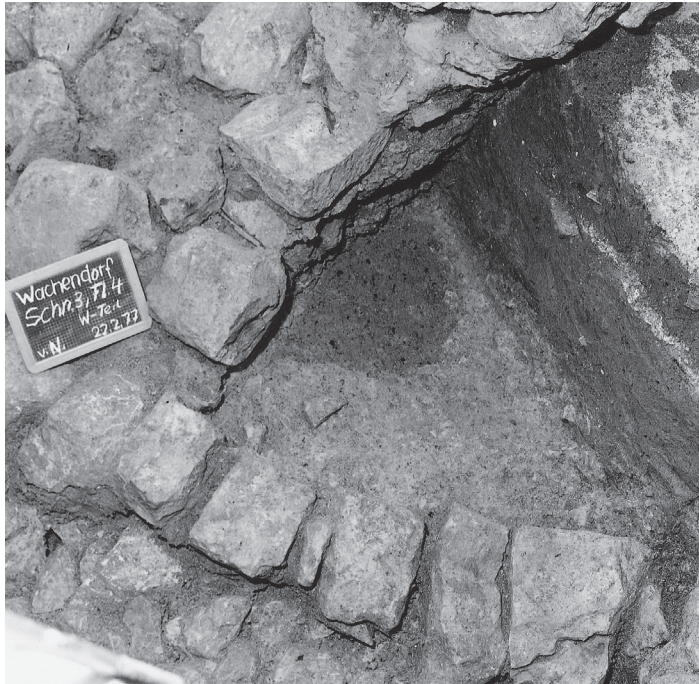
Abb. 15 Starzach-Wachendorf, Kirche SS Peter & Paul. Pfostengrube I/IV pl 58, oben V fm 80 der Hauptapsis der Bauphase V, unten VI fm 46 der Apsis der Bauphase VI, von Norden (Aufnahme: LDA Baden-Württemberg).

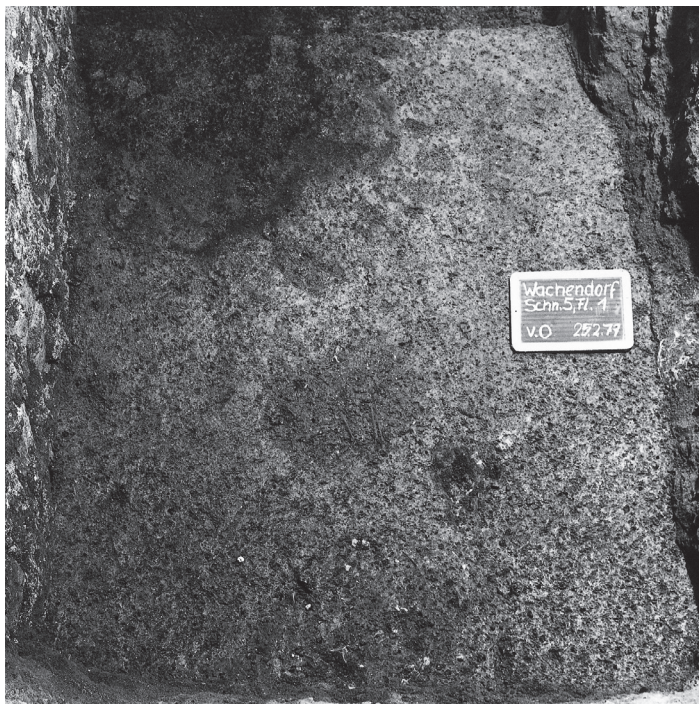
Abb. 16 Starzach-Wachendorf, Kirche SS Peter & Paul. Pfostengruben I/IV pl 84 und I/IV pl 85, im Hintergrund I/IV f 71, von Osten (Aufnahme: LDA Baden-Württemberg).

Im Westteil des bestehenden Chores sowie in dessen nördlichem Außenbereich konnten die Überreste einer schwarzbraunen Kulturschicht I/IV ks 75 erfasst werden, die aus dunkel-humosem, mit Holzkohle und Hüttenlehm vermischem Erdmaterial besteht. Sie ist in einer Mächtigkeit von bis zu 0,50 m erhalten und liegt unmittelbar auf dem anstehenden Boden, wobei sie dem natürlichen, nach Norden ansteigenden Geländeprofil folgt. Im Chor, im Südosten des Langhauses, im Turm sowie im südöstlichen Außenbereich der heutigen Kirche wurden insgesamt 9 Pfostengruben I/IV pl 53, 55, 58, 81, 82, 84, 85, 185, 233, 276 und pl 277 freigelegt (Abb. 15 u. 16). Sämtliche Ausschachtun-

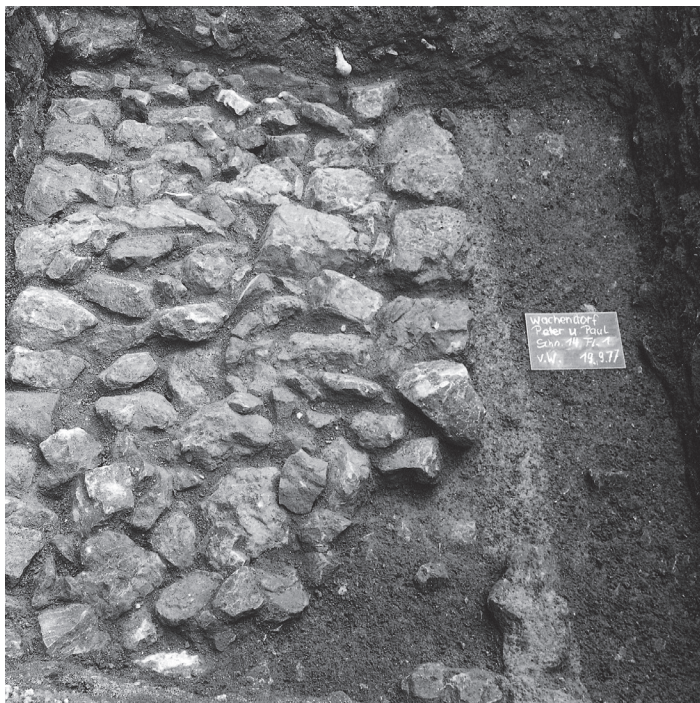
Abb. 18 Starzach-Wachendorf, Kirche SS Peter & Paul. Südwand V fm 197, von Westen (Aufnahme: LDA Baden-Württemberg).

Die 1,25–1,30 m breiten Fundamente der Nordwand V fm 262 und der Südwand V fm 197 (Abb. 18) des Langhauses sind zweischalig aus Kalkbruchsteinen aufgeführt, wobei für die Außenschalen mittelgroße Steine und für die Zwischenfüllung etwas kleinere Steine verwendet wurden. Als Bin-

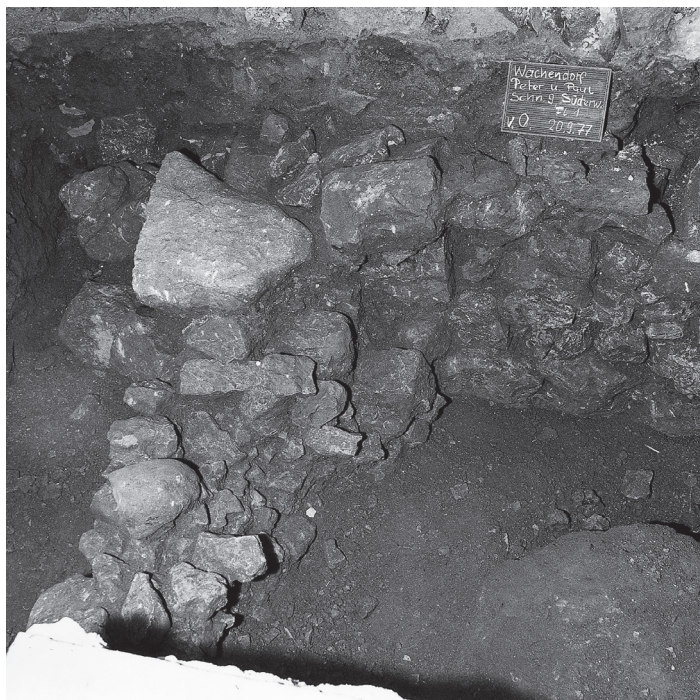
Abb. 21 Starzach-Wachendorf, Kirche SS Peter & Paul. Stützenfundament V fm 329 auf der Südwestecke des Kirchenbaus der Bauphase II, von Osten (Aufnahme: LDA Baden-Württemberg).

Ebenfalls in Bauphase V dürfte ein 1,20 m breites Fundament V fm 329 entstanden sein, das im Südwestteil von Schnitt 9 auf eine Länge von 0,70 m freigelegt wurde (Abb. 21). Es ist zweischalig aus großen Kalkbruchsteinen aufgeführt, für die Zwischenfüllung wurden auch kleinere Steine verwendet. Das in ostwestlicher Richtung verlaufende Mauerstück V fm 329 sitzt direkt auf dem Fundament der Westwand II fm 267 des zweiten Kirchenbaus (Bauphase II), springt gegenüber diesem aber deutlich nach Süden vor. Eine Zugehörigkeit zu Bau II ist auch aufgrund der abweichenden Mauerstruktur und -breite auszuschließen. Es lässt sich hingegen gut mit den Fundamenten des Sakralbaus der Bauphase V vergleichen, so dass das Mauerstück mit einiger Sicherheit dieser Bauphase zuzuordnen ist, auch wenn die Anbindung an die westliche Außenwand (V fm 263) nicht dokumentiert wurde. Weitere Befunde im Inneren des Kirchenbaus, wie etwa Nutzungs- oder Fußbodenhorizonte, waren weder im Langhaus noch im Bereich der Apsiden nachweisbar.

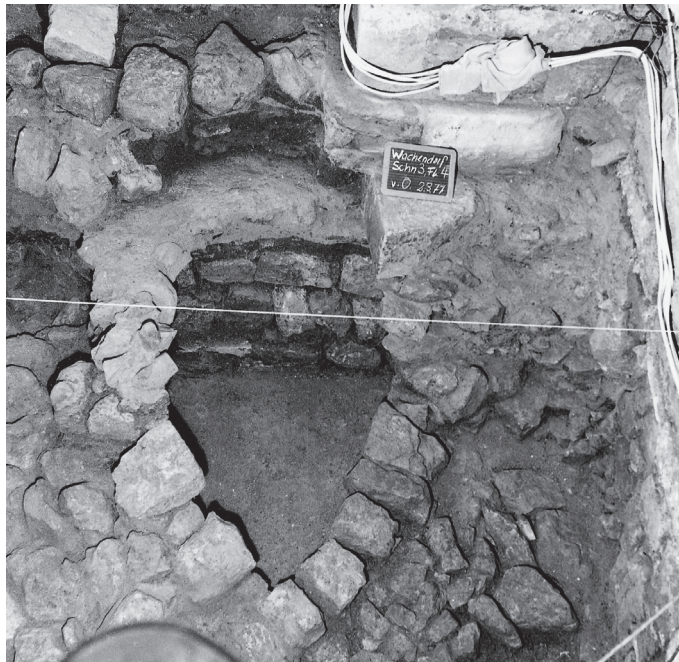
Abb. 23 Starzach-Wachendorf, Kirche SS Peter & Paul. Rechts Fundament VI fm 46 der Apsis mit Ansatz des Triumphbogens. Links Fundament V fm 80 der Hauptapsis der Bauphase V, im Hintergrund ist das in Periode V und VI verwendete Spannfundament V fm 77 der Apsis zu erkennen, von Osten (Aufnahme: LDA Baden-Württemberg).

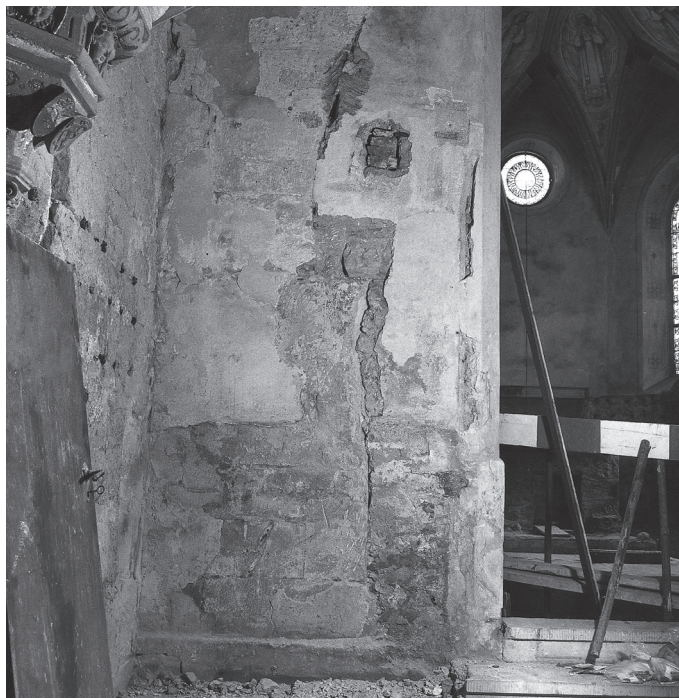
Abb. 24 Starzach-Wachendorf, Kirche SS Peter & Paul. Nördliche Pfeilervorlage des Triumphbogens der Bauphase VIa mit Ansätzen des älteren Triumphbogens der Bauphase VI, von Westen (Aufnahme: LDA Baden-Württemberg).

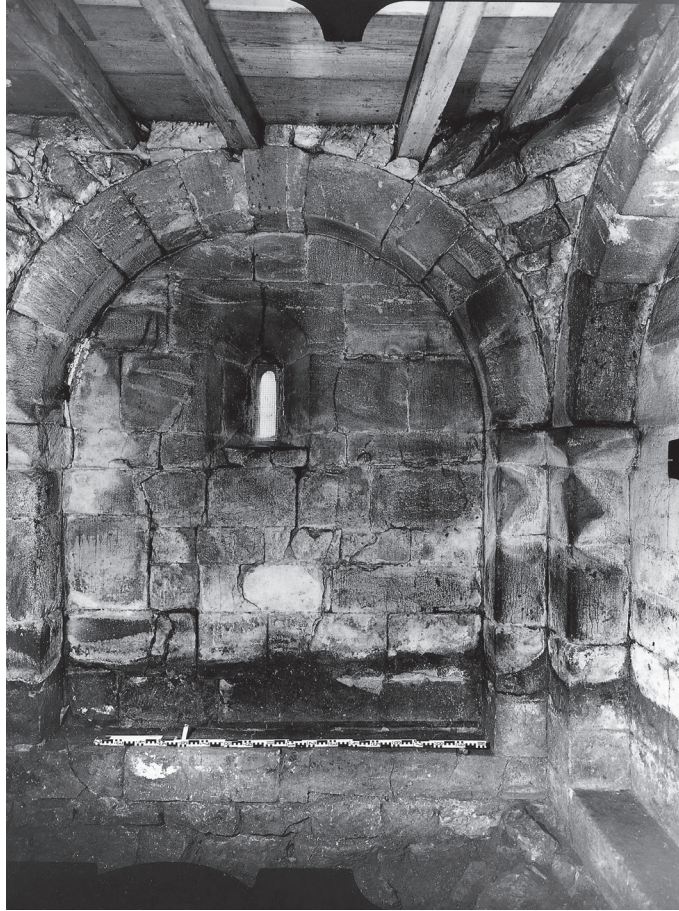
Abb. 25 Starzach-Wachendorf, Kirche SS Peter & Paul. Untergeschoss des Turmes. Fensternische in der Westwand mit Ansätzen des Kreuzgewölbes, von Osten (Aufnahme: LDA Baden-Württemberg).

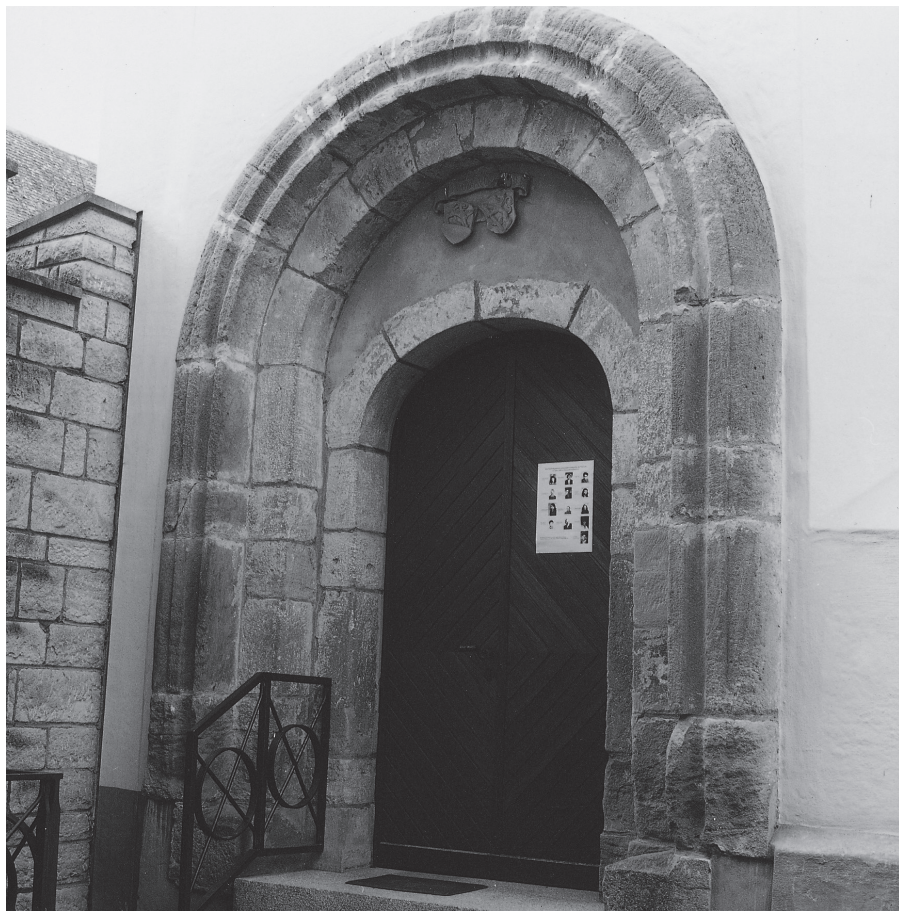
Abb. 26 Starzach-Wachendorf, Kirche SS Peter & Paul. Romanisches Rundbogenportal an der Südwestecke des Langhauses, bis 1877 an der Westseite der Kirche, von Südosten (Aufnahme: LDA Baden-Württemberg).

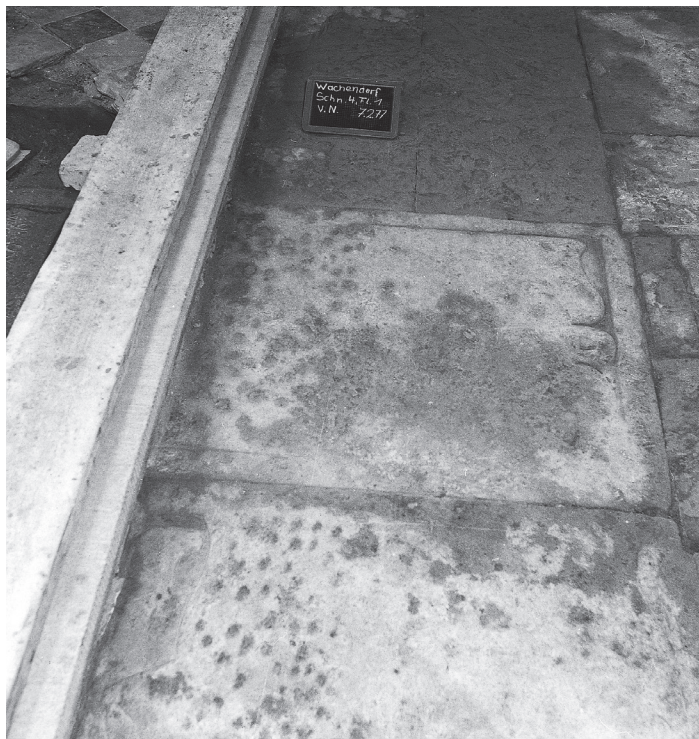
Abb. 31 Starzach-Wachendorf, Kirche SS Peter & Paul. Grabplatte für Hans von Ow († 1571) und Rosina von Baden († 1554) im Chor, von Norden (Aufnahme: LDA Baden-Württemberg).

Die Unsicherheit bei der zeitlichen Einordnung des Polygonalchores der Bauphase VIa äußert sich auch in einem Vermerk der Amtlichen Kreisbeschreibung des Kreises Tübingen zur Pfarrkirche in Wachendorf: „Die Kirche im Kern rom., spätgot. (oder erst im ausgehenden 16. Jh.?) erweitert und verändert (Chor und Langhausfenster)“.²²⁵ Dennoch gibt es Anhaltspunkte, die eindeutig gegen eine Entstehung des Chores erst im ausgehenden 16. Jahrhundert sprechen. Vor dem Hochaltar wurde bei der Ausgrabung des Jahres 1977 eine Dreiergruppe von Grabplatten freigelegt, die Mitgliedern der Familie von Ow zugewiesen werden können. Es sind dies, von Nord nach Süd (Abb. 31):²²⁶

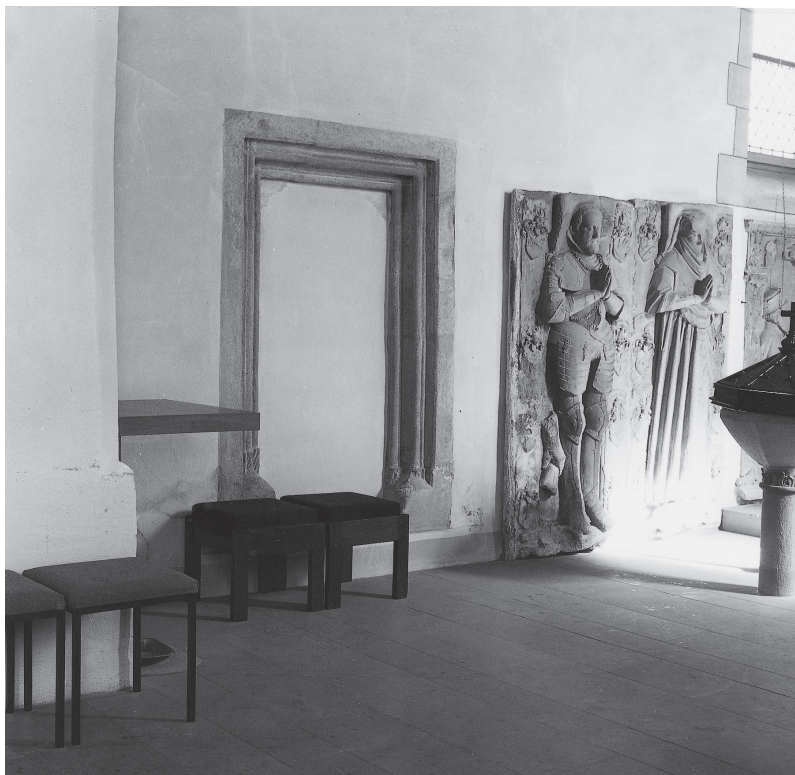
Abb. 32 Starzach-Wachendorf, Kirche SS Peter & Paul. Zugang zur Sakristei in der Nordwand des Polygonalchores, von Südwesten (Aufnahme: LDA Baden-Württemberg).

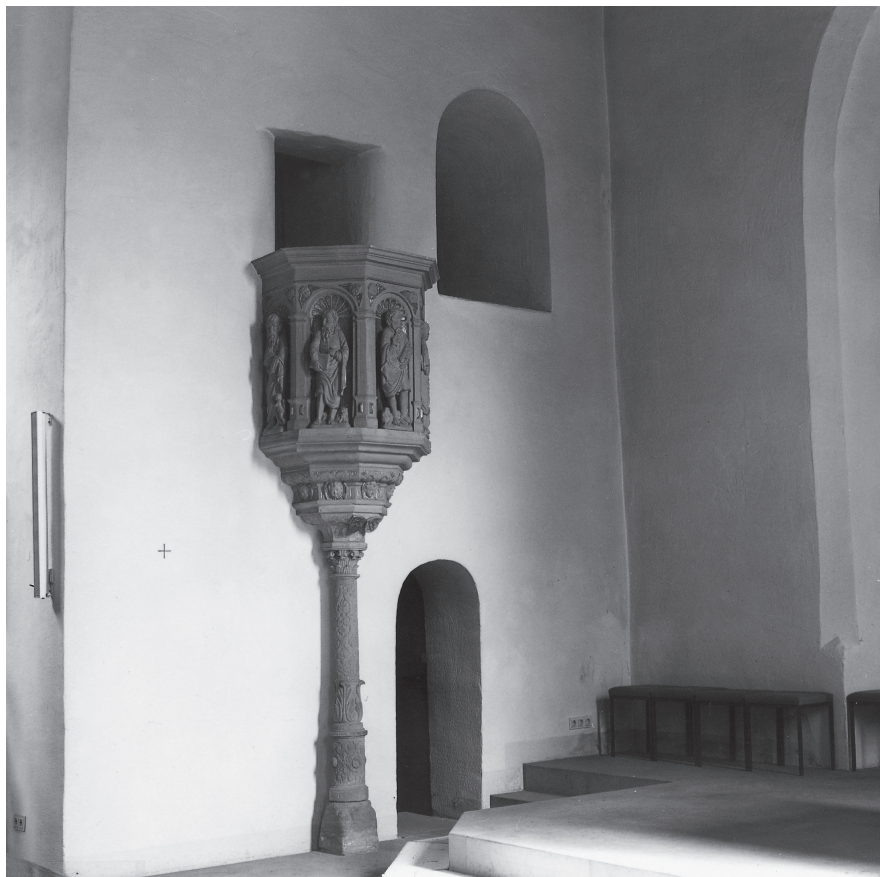
Abb. 34 Starzach-Wachendorf, Kirche SS Peter & Paul. Kanzel von 1598 mit Zugang vom Turm, von Südwesten (Aufnahme: LDA Baden-Württemberg).

von Neuhausen († 1613) gestiftet.²³⁸ Auf ihren Einbau und weitere Veränderungen im Inneren der Kirche dürfte sich eine über dem ehemaligen Hauptportal angebrachte Inschrifttafel beziehen, die die Wappen der Familien von Ow und von Neuhausen und die Jahreszahl 1598 trägt.²³⁹ Die Kanzel war vom Obergeschoss des Turmes aus zu erreichen. Im Zusammenhang mit der Schaffung dieses Zugangs könnte die Bauschuttschicht VIa ps 23 aus Steinen und Mörtel entstanden sein, die im Inneren des unteren Turmgeschosses auf dem älteren Lauffhorizont VI lh 4 der Bauphase VI ausplaniert wurde. Zu den im Jahr 1598 durchgeführten Veränderungen könnte auch der Einbau einer Empore im Westen des Langhauses gehört haben, die auf dem Plan des Jahres 1823 (Abb. 33) verzeichnet ist. Sie bot weiteren Gemeindegliedern Platz und nahm außerdem das „herrschaftliche Oratorium“ auf, das vom Schloss aus über einen gedeckten Gang direkt zugänglich war. Der Zeichnung ist zu entnehmen, dass die Empore ungefähr 3,50 m weit in den Kirchenraum ragte. In etwa demselben Abstand von der Westwand des Langhauses war bei der archäologischen Untersuchung eine rechteckige Ausschachtung VI/Vla gr 181 nachzuweisen, die vielleicht eine Stütze dieser Empore aufnahm. Mit Sicherheit nicht als Substruktion einer Empore zu deuten ist das im Norden des Langhauses erfasste Fundament VI/Vla fm 92. Zum einen hätte man für diesen Zweck keine durchlaufende Spannmauer, sondern lediglich – wie nachweislich im Fall der 1877 eingebauten Westempore geschehen – einzelne Punktfundamente verwendet. Die Funktion des Fundamentes VI/Vla fm 92 bleibt vorerst ungeklärt.

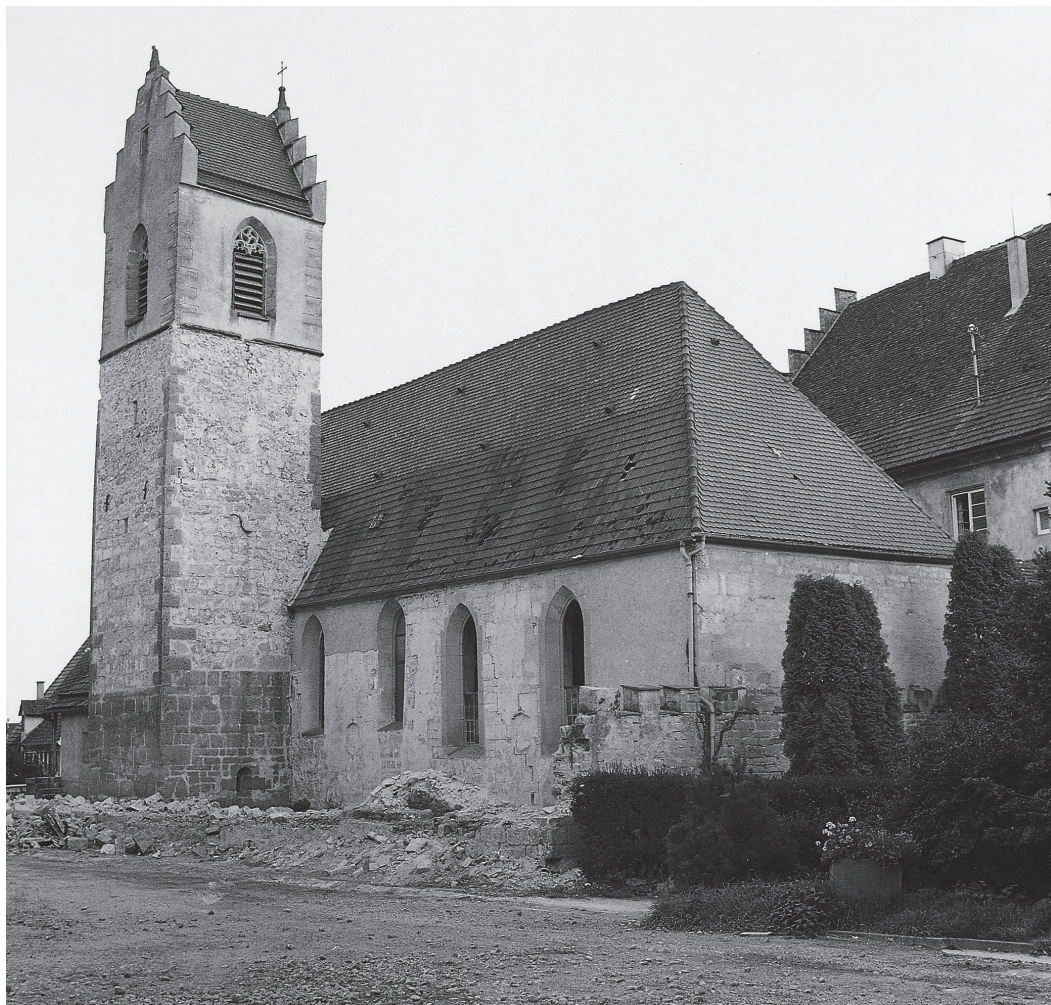
Abb. 35 Starzach-Wachendorf, Kirche SS Peter & Paul. Ansicht der Kirche von Norden. Deutlich sind die beiden größeren Fenster der Langhauserweiterung von 1877 zu erkennen, von Nordwesten. Zustand 1977 (Aufnahme: LDA Baden-Württemberg).

Zunächst wurde die Westwand VI am 124 des Langhauses der Bauphase VI abgebrochen und die Ausbruchgrube VIb agr 205 mit lockerem Bauschutt verfüllt. Anschließend erweiterte man das Kirchenschiff um 5,40 m nach Westen. Die Verlängerung der Nordwand VIb fm/am 131 und der Südwand VIb fm/am 291 wurden direkt an die alten Langhauswände angefügt. Für die Nordwand VIb fm/am 131 ist die zugehörige Baugrube VIb bg 204 erfasst, die in ältere Strukturen bis in den gewachsenen Boden eingetieft ist. Die westliche Außenwand VIb fm/am 265 wurde unmittelbar vor der Westwand der dreischiffigen Anlage (Bauphase V) errichtet, deren Fundament bei den Baumaßnahmen des Jahres 1877 nahezu vollständig entfernt wurde. Bei der Gestaltung des neuen Bauteils orientierte man sich an den Formen des älteren Langhauses und des Chores: Die neu angefügten, aus großen Quadern aufgeführten Teile der Nord- und Südwand erhielten jeweils zwei einfache Spitzbogenfenster, die allerdings etwas höher und breiter als die alten Fenster sind (Abb. 35). Das ursprünglich auf der Westseite befindliche Rundbogenportal wurde abgebaut und an der Südwestecke der Kirche wieder eingesetzt. In der neuen Westwand befand sich nun ein schlichter, rundbogiger Zugang, darüber ein Vierpassfenster.
