Geophysikalische Untersuchungen im Bereich der römischen Heilthermen und der evangelischen Kirche von Badenweiler, Kreis Breisgau-Hochschwarzwald

HARALD VON DER OSTEN-WOLDENBURG und GABI SEITZ

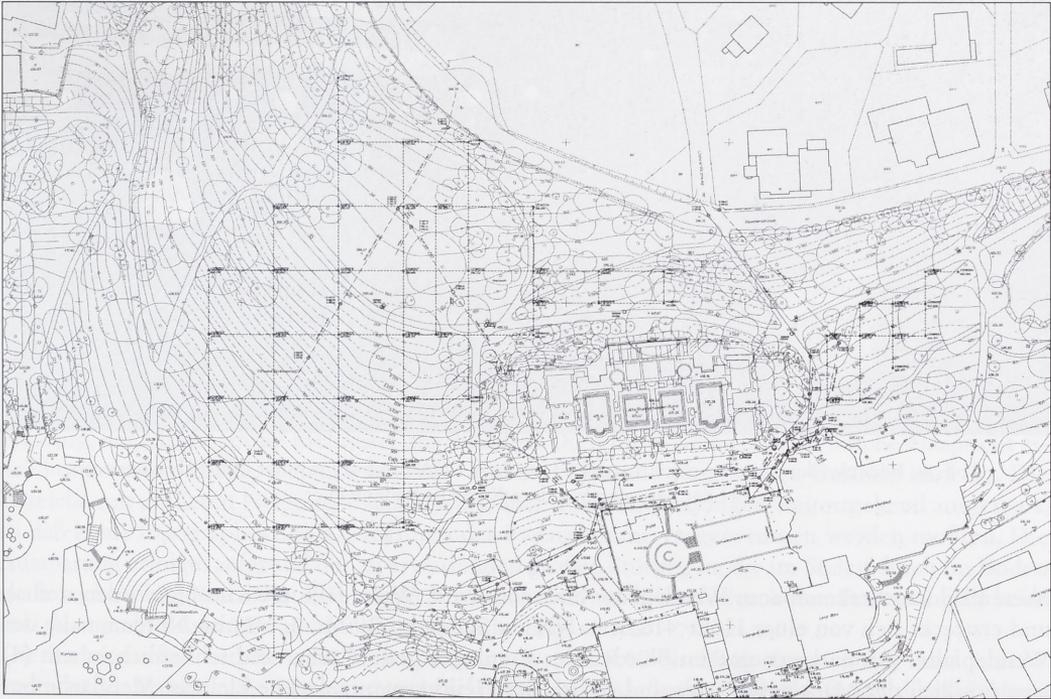
Abb. 2 Badenweiler. Karte des Meßgebietes mit Eintragung der 20 x 20 m bzw. 10 x 10 m großen Meßraster. Kartengrundlage: Ing.-Büro J. R. KUNZ, Freiburg. Mit Genehmigung des Staatlichen Vermögens- und Hochbauamtes Freiburg.

Grundlage für alle außerhalb der Bäderruine prospektierten Flächen war eine vom Ingenieur-Büro J. R. KUNZ in Freiburg erstellte Karte (Abb. 2). In diese sind auch die 20 x 20 m bzw. 10 x 10 m

großen Meßraster eingetragen, die ebenfalls von diesem Büro eingerichtet wurden. Zur besseren Kenntlichkeit wurden die Meßraster in der Abbildung verstärkt hervor gehoben. Die in den folgenden Abschnitten besprochenen Ergebnisse der geophysikalischen Messungen sind in Ausschnitte dieser Karte einkopiert worden.

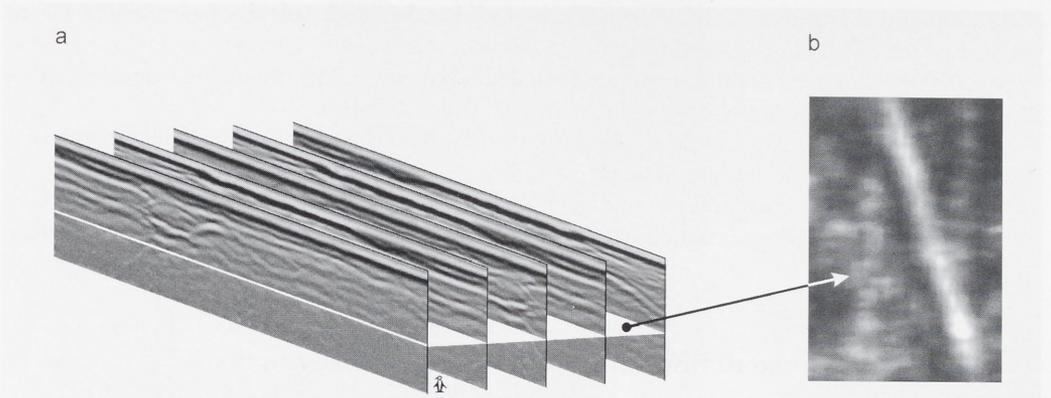
Abb. 3 Zur Definition und Berechnung einer Zeitscheibe aus Parallel-Profilen.

Die über die Erdoberfläche gezogene Radarantenne sendet elektromagnetische Impulse von der Dauer weniger Milliardstel Sekunden in den Erdboden hinein. Diese werden im Untergrund an Inhomogenitäten, d. h. an Stellen, an denen sich bestimmte physikalische Eigenschaften (Materialeigenschaften) ändern, teilweise wieder an die Erdoberfläche zurückreflektiert und von der Empfangsantenne aufgezeichnet. Das Ergebnis ist ein Radargramm: Eine senkrecht zur Erdoberfläche angeordnete zweidimensionale Fläche, welche die tiefenabhängigen Reflexionen enthält, die längs eines Profils aufgezeichnet wurden. Werden nun mehrere, einander parallel angeordnete Profile gemessen, so erhalten wir Informationen über die vertikale und horizontale Ausdehnung einer unterirdischen Struktur, beispielsweise einer Mauer. Rechnerisch lassen sich nun diese Parallel-Profile in einer Weise miteinander kombinieren, daß eine zu den Profilebenen senkrechte, und damit zur Erdoberfläche parallel liegende Ebene entsteht, in der die laterale Verteilung von Reflexionen bzw. von Inhomogenitäten im Untergrund abgebildet wird (Abb. 3 a). Die Tiefenlage dieser Ebene kann rechnerisch frei festgelegt werden. Da diese Tiefe einer bestimmten Laufzeit der von der Radarantenne ausgesendeten elektromagnetischen Wellen entspricht, wird diese errechnete Ebene auch als Zeitscheibe bezeichnet (Abb. 3 b).

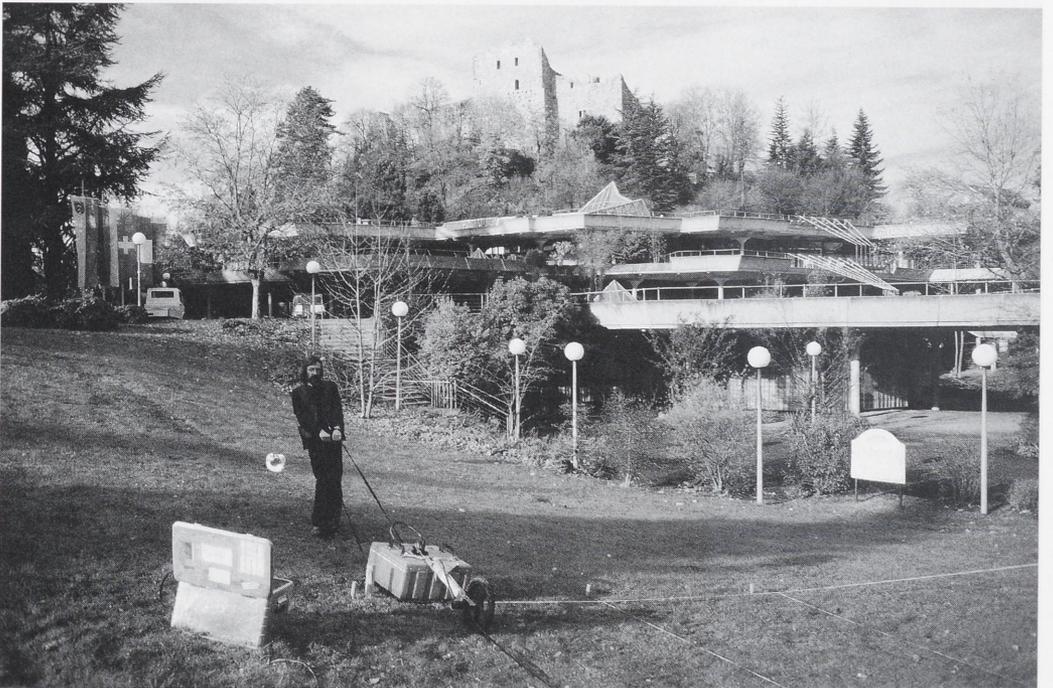
Abb. 4 Badenweiler ‚Große Schloßmatt‘. I. HOFMANN, LDA Freiburg mit der 200-MHz-Antenne bei der Messung vor dem Kurhaus Badenweiler.

Im Dezember 2000 wurde die südöstlich des Musikpavillons gelegene Fläche prospektiert (Abb. 4). Diese Prospektion fand lediglich aus Gründen der Vollständigkeit statt, die das Ziel hatte, alle Wiesenbereiche im Umfeld der Bäderruine zu untersuchen. Bekannt war vor der Prospektion nur, daß nahe des Südrandes dieser Wiesenfläche mit Grundmauern eines in den 1970er Jahren abgerissenen Kurhauses zu rechnen war. Ansonsten gab es vor der Durchführung der Prospektion keinerlei Hinweise auf archäologische Strukturen in diesem Bereich. Dabei konnte jedoch nicht ausgeschlossen werden, daß auch in diesem Areal mit römischen Fundamenten zu rechnen war.

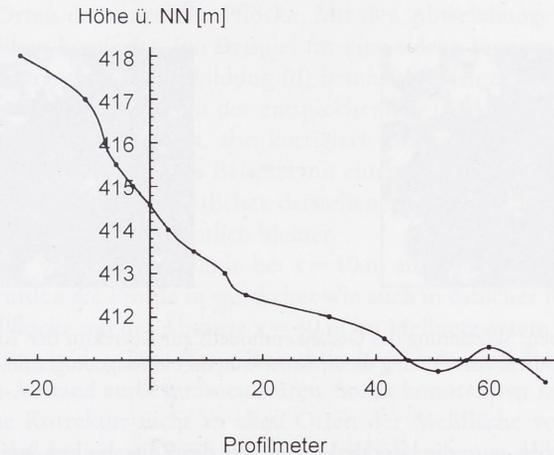
Abb. 7 Beispiel der Angleichung einer Profil-Trajektorie durch kubische Splinefunktionen als Grundlage der topografischen Korrektur der Radarprofile.

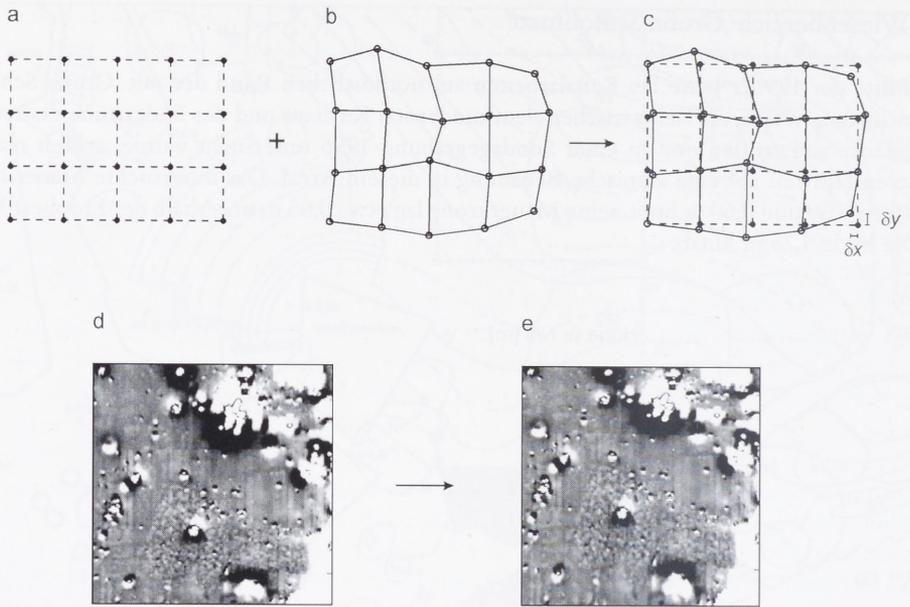
Abb. 8 Oben: Skizzierung des Gedankenmodells zur Korrektur der Topographie.
Unten: Anwendung dieser Korrektur auf ein Magnetogramm.

Zeitscheibe berechnen lassen. In der Abbildung 8 ist die Grundlage dieses Gedankenmodells skizziert und an einem Beispiel demonstriert. Im oberen Bereich dieser Abbildung sind drei Drahtgittermodelle eingetragen, die im einzelnen folgende Bedeutung haben: Das Gitter in der Teilabbildung (a) zeigt Lage und Abstand der Pflöcke des Meßrasters (in unserem Fall: das im Gelände eingerichtete 20 x 20-m-Raster) gemäß der Eintragung in der topographischen Karte. Aufgrund der Topografie mit einer Höhendifferenz von bis zu 23 m innerhalb dieses Meßrasters entsprechen die entlang der Erdoberfläche zurückgelegten Wegstrecken nicht der horizontal gemessenen Entfernung von 20 m zwischen jeweils zwei Pflöcken des Meßrasters. Die dadurch entstandene Verzerrung ist in der Teilabbildung (b) abgebildet. Das dritte Modell (c) schließlich zeigt in Kombination der beiden ersten Modelle die Verzerrung des Meßrasters mit den Beträgen δx in West-Ost- und δy in Nord-Süd-Richtung an den Orten der einzelnen Pflöcke. Mit den Abweichungen δx und δy werden schließlich die Zeitscheiben korrigiert. Ein Beispiel für eine solche Entzerrung ist im unteren Bereich dieser Abbildung dargestellt. Teilabbildung (d) beinhaltet das originale Magnetogramm, das unter Berücksichtigung der Topografie mit der entsprechenden Deviationsmatrix in das Magnetogramm der Teilabbildung (e) übergeführt, also korrigiert werden konnte. Die Koeffizienten der Deviationsmatrix wurden jedoch für dieses Beispiel mit einem konstanten Faktor multipliziert, um die Wirkungsweise dieses Verfahrens deutlicher darstellen zu können. Die Elemente der Deviationsmatrix sind in der Wirklichkeit wesentlich kleiner.

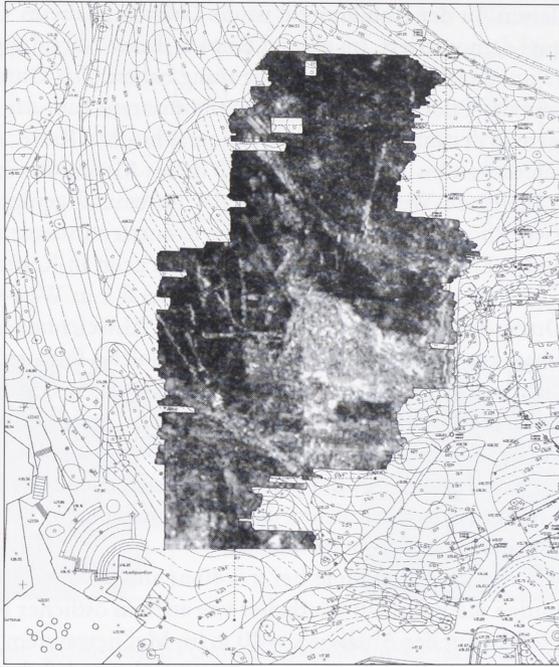
Abb. 9 Badenweiler ‚Große Schloßmatt‘. Zeitscheibe des Bereiches ‚Große Schloßmatt‘, die neben Störungen, die durch moderne Wege, Kanäle und Leitungen verursacht werden, auch einige römische Hausgrundrisse enthält. Tiefe: ca. 0,65 m. Norden ist oben. Zum Maßstab: Das gestrichelt eingetragene Meßraster besteht aus Baselementen der Größe 20 x 20 m.

Die gesamte Fläche des Gewannes ‚Große Schloßmatt‘ wurde im Januar 1999 mit einer 200-MHz-Antenne in über 600 Profilen kartiert. Die errechneten Tiefenschnitte wurden nach der im vorigen Abschnitt beschriebenen Korrektur prozessiert, zwei ausgewählte Ergebnisse sind in den Abbildungen 9 und 10 enthalten.

erstrecken. Die Wahl fiel auf die zwei Zeitscheiben der Tiefe 0,65 m und 0,82 m. Diese Beispiele zeigen die großen Variationen der unterirdischen Strukturen innerhalb des geringen Tiefenintervalles von knapp 20 cm.

Innerhalb der Meßfläche, vor allem am Nordrand, sind rechteckige Aussparungen vorhanden. Diese Bereiche konnten aufgrund dichten Bewuchses nicht gemessen werden. Das Meßgebiet kreuzen zwei Wege, die sich durch hellere breitere Anomalien in den Zeitscheiben widerspiegeln. Entlang des nördlichen Weges verläuft zudem eine Leitung. Von den drei langgezogenen, die Höhenlinien in etwa senkrecht schneidenden Lineamenten konnte nur die westlichste Struktur sicher einem Kanal zugeordnet werden. Weitere Leitungen sind in den uns vorliegenden Plänen in diesem Bereich zwar nicht enthalten, doch entsprechen die anderen beiden Linien mit großer Wahrscheinlichkeit ebenfalls modernen Ver- oder Entsorgungsleitungen. In Bildmitte fällt ein diffus strukturierter, breiterer Bereich auf. Da er gegen Nordost und vor allem gegen Westen relativ scharf abgegrenzt zu sein scheint, sind wohl Erosionsvorgänge auszuschließen, zumal an dessen Südrand eine vor allem in der Tiefe von etwa 0,8 m in etwa rechteckige Aussparung zu sein scheint. Aufgrund der von FILGIS bei Grabungen für eine bevorstehende Bepflanzung am Ostrand dieser Struktur gemachten Beobachtung, wonach sich eine offensichtlich ausgedehnte Fläche mit Schutt römischen Ursprunges in diesem Bereich befindet, dürfte diese Anomalie von archäologischem Interesse sein. Zumal innerhalb dieser Fläche in einer Tiefe von ca. 0,65 m weitere, sowohl rechteckige als auch runde Strukturen zu erkennen sind.

Diese Untersuchungen fanden im November 2000 statt. Ein Vergleich der Abbildungen 9 und 10 mit den Abbildungen 11 und 12 zeigt wesentlich verbesserte Kontrastverhältnisse in diesem Bereich. Strukturen, die bei der erneuten Prospektion deutlich sichtbar sind, konnten in der knapp ein Jahr zuvor durchgeführten Prospektion nicht so gut oder gar nicht nachgewiesen werden. Dazu gehört beispielsweise das gesuchte Mauerstück, in der Abbildung 11 mit Pfeilen markiert, das nun auf eine Länge von etwa 26 m sicher nachgewiesen werden konnte. In der Abbildung 12 sind weitere vier Zeitscheiben unterschiedlicher Tiefe dargestellt, in denen die offensichtlich in Richtung WSW in größere Tiefen abtauchende Mauer zu verfolgen ist. Die von dieser Mauer durchquerte, etwa rechteckige Anomalie weist hinsichtlich ihrer Struktur und Form auf ein weiteres Fundament hin, das

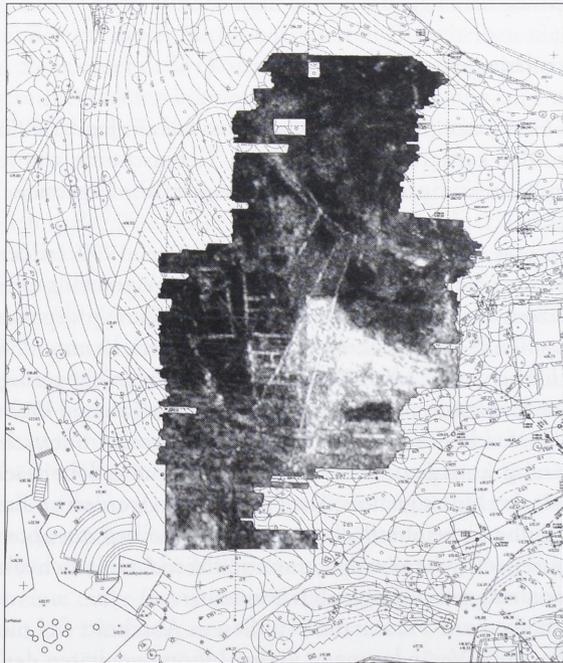
Abb. 10 wie Abb. 9, die Zeitscheibe entspricht jedoch einer Tiefe von etwa 0,82 m.

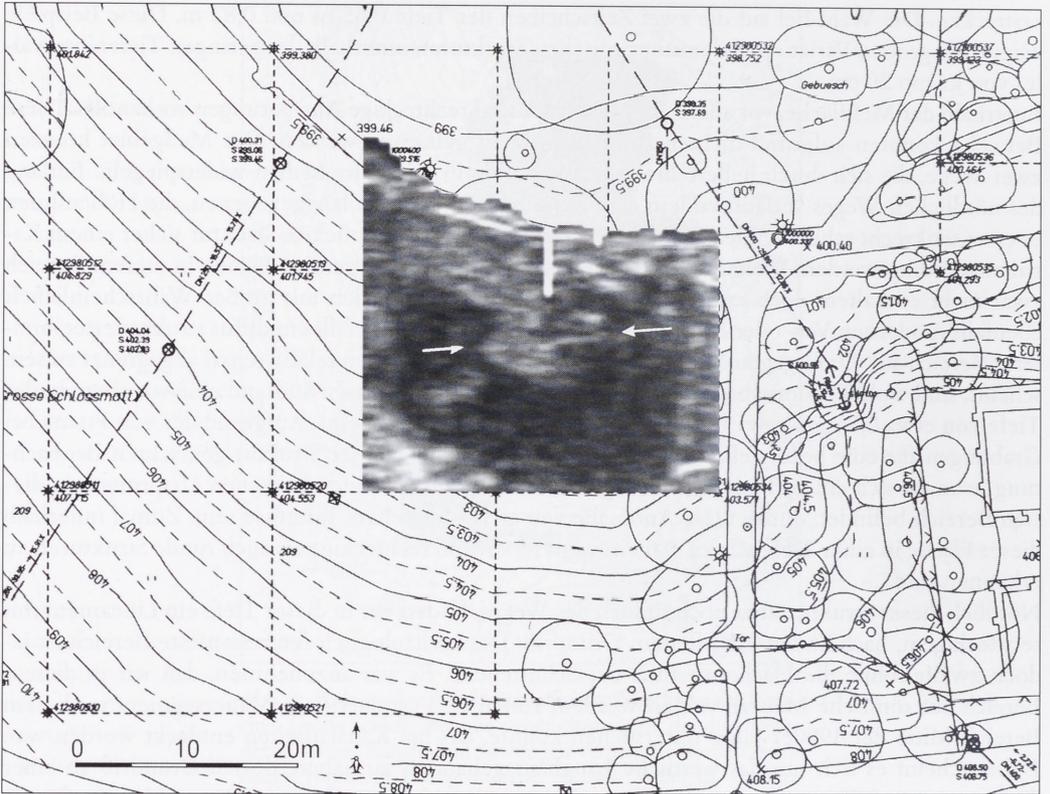
Abb. 11 Badenweiler ‚Große Schloßmatt‘. Ergebnis der bei trockener Witterung durchgeführten Nachmessung im Bereich der ‚Großen Schloßmatt‘, westlich der Römische Heilthermen. Mit Pfeilen markiert: die nun nachgewiesene Mauer.

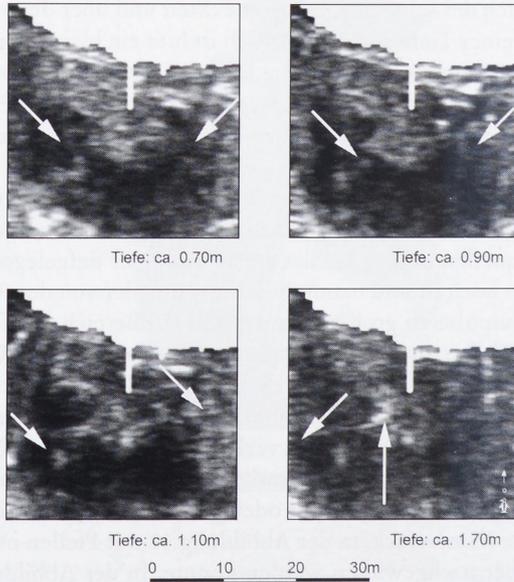
Abb. 12 Badenweiler ‚Große Schloßmatt‘. Ergebnis der Radaruntersuchungen, wie Abb. 11, jedoch in vier verschiedenen Tiefenlagen dargestellt. Die nach Westen abtauchende Mauer kann bis in eine Tiefe von ca. 1,70 m nachgewiesen werden.

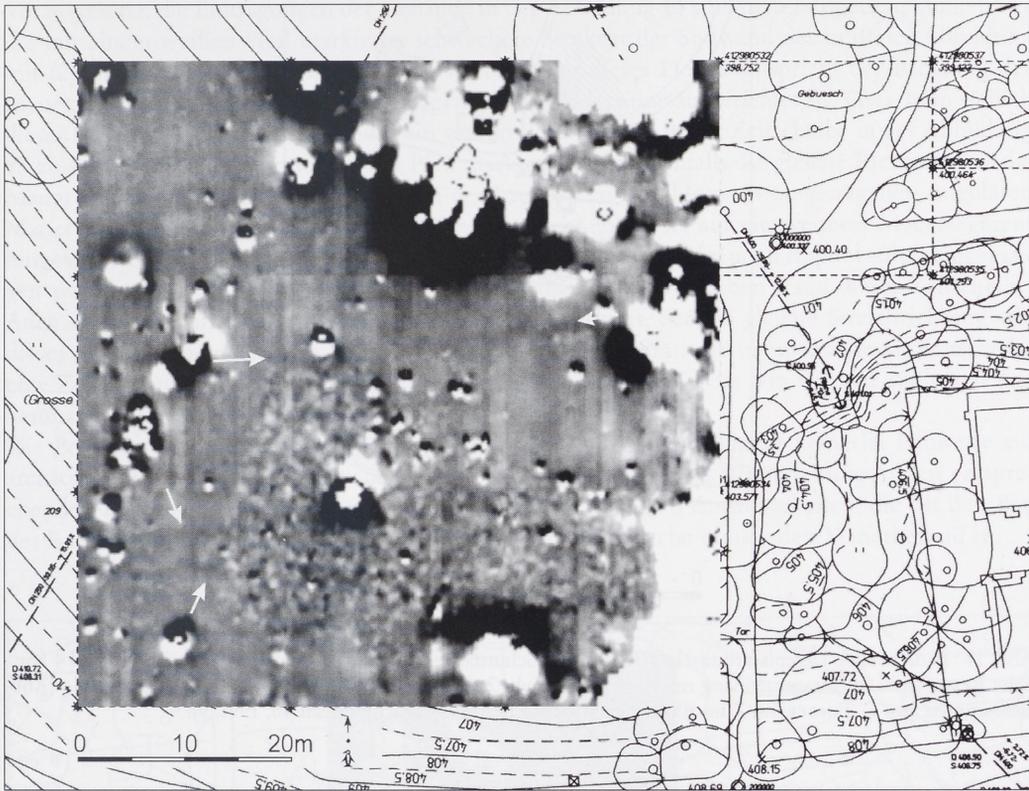
Abb. 13 Badenweiler ‚Große Schloßmatt‘. Ergebnis geomagnetischer Messungen im Bereich westlich der Römischen Heilthermen. Mit Pfeilen markiert: Mauerbefunde.

Das Magnetogramm (Abb. 13) zeigt zwar vornehmlich starke und großflächige Störungen, die von metallenen Gegenständen wie Kanaldeckeln, Straßenlampen und den Anschlußflanschen eines Abwasserkanales im Magnetfeld der Erde induziert werden. Es enthält aber auch Strukturen, die auf Mauern zurückzuführen sind und daher von archäologischem Interesse sein können. Etwa auf halber Höhe des Meßbereiches ist durch zwei Pfeile sowohl die Richtung als auch die im Magnetogramm als sicher nachgewiesene Länge einer Mauer markiert. Deren östliches Ende wird durch eine sehr viel größere magnetische Anomalie überprägt, die von einem gußeisernen Kanaldeckel stammt, der nahe und südwestlich der Wegkreuzung gelegen ist. Dies ist die Stelle, an der bei Kanalarbeiten dieses römische Mauerwerk entdeckt und im Rahmen einer Sondagegrabung 1996 näher untersucht

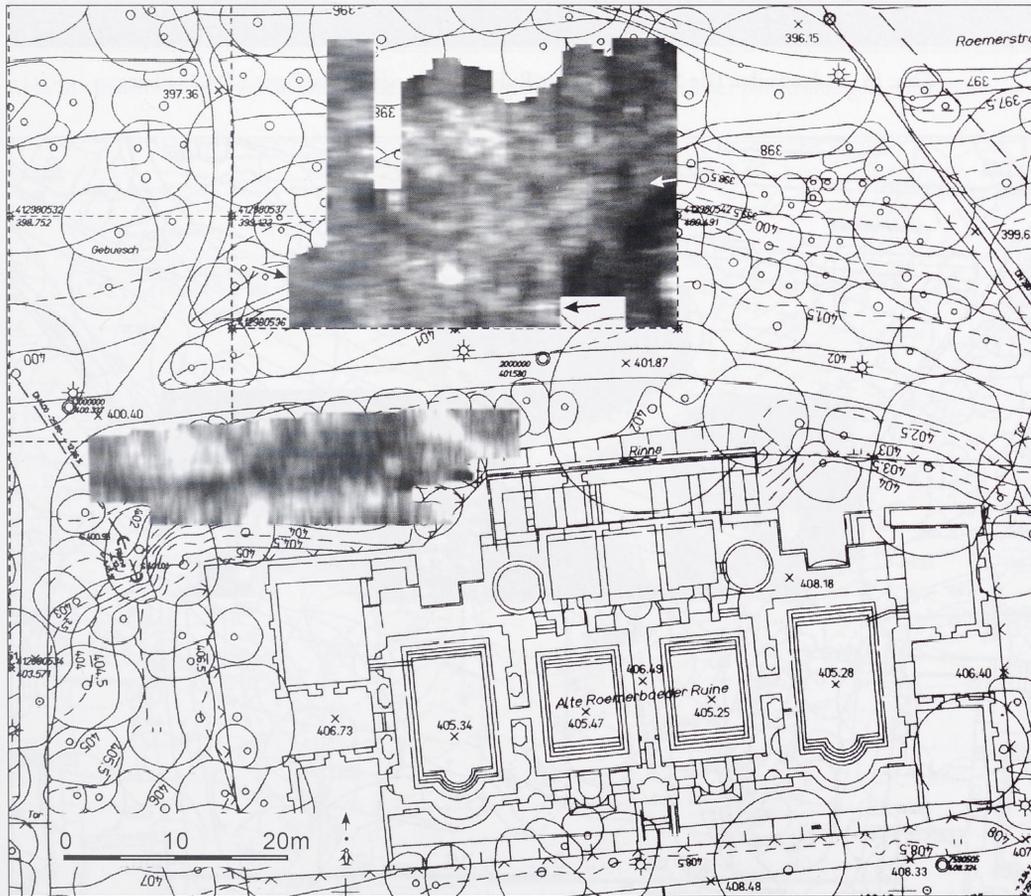
Abb. 15 Badenweiler. Prospektierte Flächen im Norden der Heilthermen. Die Pfeile zeigen die Lage und Richtung von Mauerzügen an. Abb. entnommen aus FINGERLIN (wie Abb. 14).

Vorausgesetzt, die Eintragungen der Gebäude in der Abbildung 14 sind maßstabsgetreu, können wir die mit einem weißen Pfeil markierte, schwächere Struktur der Südwand des in dieser Abbildung mit (2) markierten Gebäudes zuweisen. Die Richtung dieses Pfeiles entspricht der Richtung der Mauer, die zudem genau parallel zur Längsachse der Bäderruine ausgerichtet ist. Etwa 10 m südlich dieser Mauer ist wesentlich deutlicher ein weiteres Mauerstück in der Zeitscheibe in der Abbildung 15 zu sehen, das mit einem schwarzen Pfeil markiert ist, der ebenfalls die gleiche Richtung wie die Mauer hat. Diese Mauer entspricht genau der Lage der in Abbildung 14 eingetragenen singulären Mauer zwischen dem Gebäude und der Therme. Schließlich sei auf ein weiteres Mauersegment hingewiesen, das in dieser Abbildung zu sehen ist und auf das im folgenden Kapitel näher eingegangen werden wird. Zu finden ist diese Anomalie nahe am südwestlichen Rand dieser Zeitscheibe. Auch diese Struktur ist mit einem schwarzen Pfeil markiert, der die gleiche Streichrichtung wie dieses Mauersegment hat. Der Vollständigkeit halber sei erwähnt, daß in einer anderen Zeitscheibe eine Zwischenmauer des Gebäudes aufgezeichnet werden konnte, die 8 m von der südlichen Außenmauer dieses Gebäudes entfernt ist.

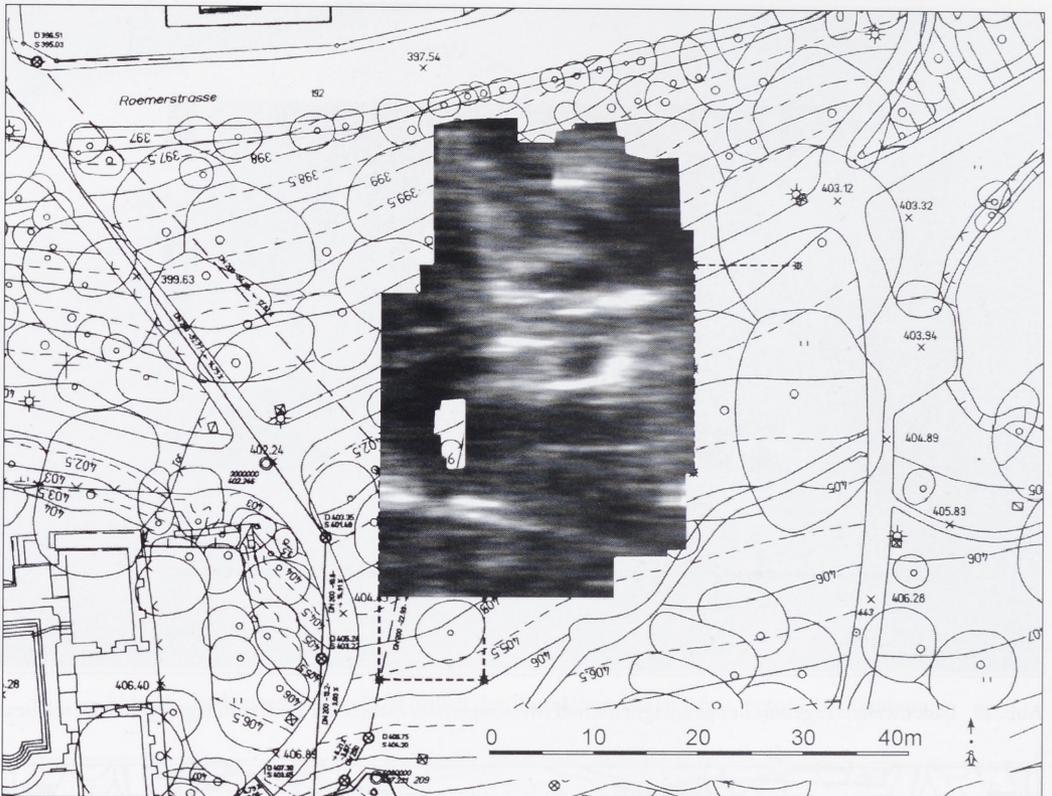
Abb. 20 Badenweiler. Ergebnis der Georadar-Prospektion: Mauerstrukturen in einer Tiefe von ca. 0,85 m im Bereich östlich der Heilthermen.

Die Ergebnisse der Radarmessungen zeigen die Abbildungen 20 und 21. Die Zeitscheiben weisen zunächst knapp unterhalb der Erdoberfläche lediglich auf Schuttflächen hin. In einer Tiefe von etwa 0,85 m wird jedoch im südlichen Bereich der untersuchten Fläche eine römische Mauer sichtbar, die sich 100 Grad streichend durch das Meßgebiet zieht. Erinnern wir uns an das Mauerstück, das am südwestlichen Rand der im Norden der Bäderruine gelegenen prospektierten Fläche erfaßt werden konnte. Vergleichen wir die Streichrichtungen dieser beiden Mauersegmente miteinander, so fällt auf, daß diese durch eine gedachte Linie (Abb. 22) miteinander verbunden werden können. Zwar ist es möglich, daß es sich um zwei voneinander unabhängige Mauern handelt, genauso möglich ist aber auch, daß es sich hierbei um zwei Segmente der gleichen Mauer handelt – vorausgesetzt, es findet keine Änderung in der Streichrichtung dieser beiden Mauersegmente im Bereich zwischen diesen beiden gemessenen Flächen statt. Da diese Streichrichtung gänzlich verschieden ist zu den Ausrichtungen der bisher bekannten Gebäude, zudem das östliche Mauersegment in der Grabung von 1978 eindeutig der römischen Epoche zugeordnet werden konnte, ist denkbar, daß es sich hier um einen Überrest aus einer früheren Phase der römischen Bebauung handelt, also aus einer Zeit,

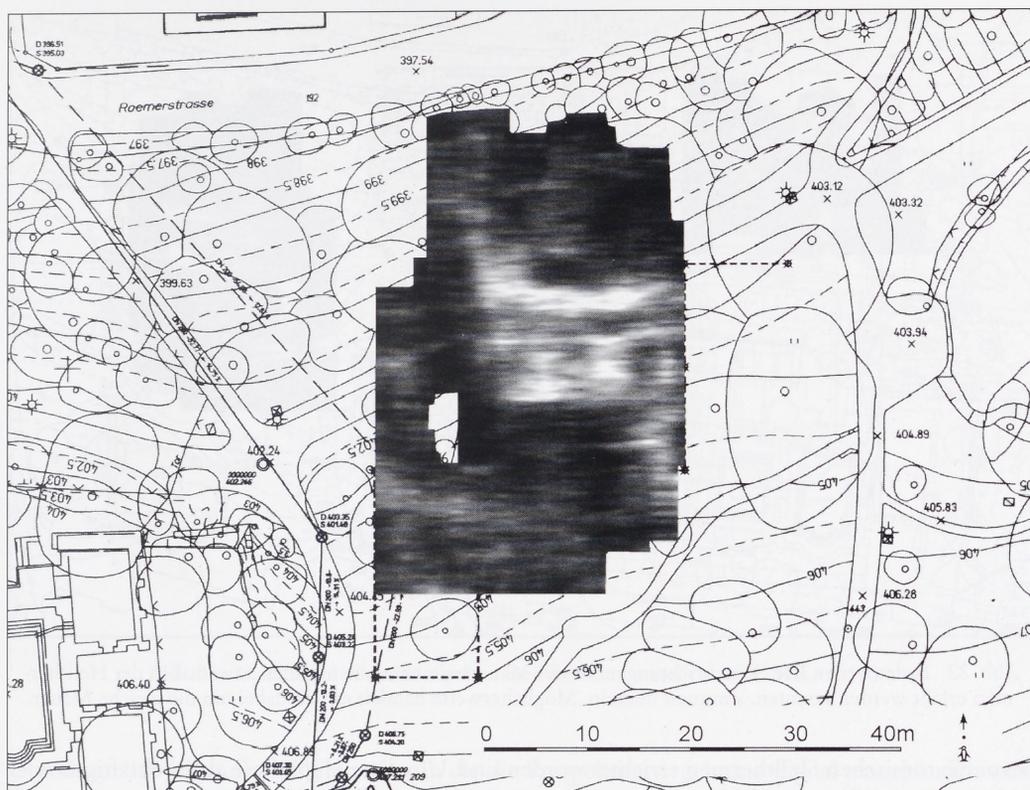
Abb. 21 wie Abb. 20, jedoch in einer Tiefe von etwa 1,40 m.

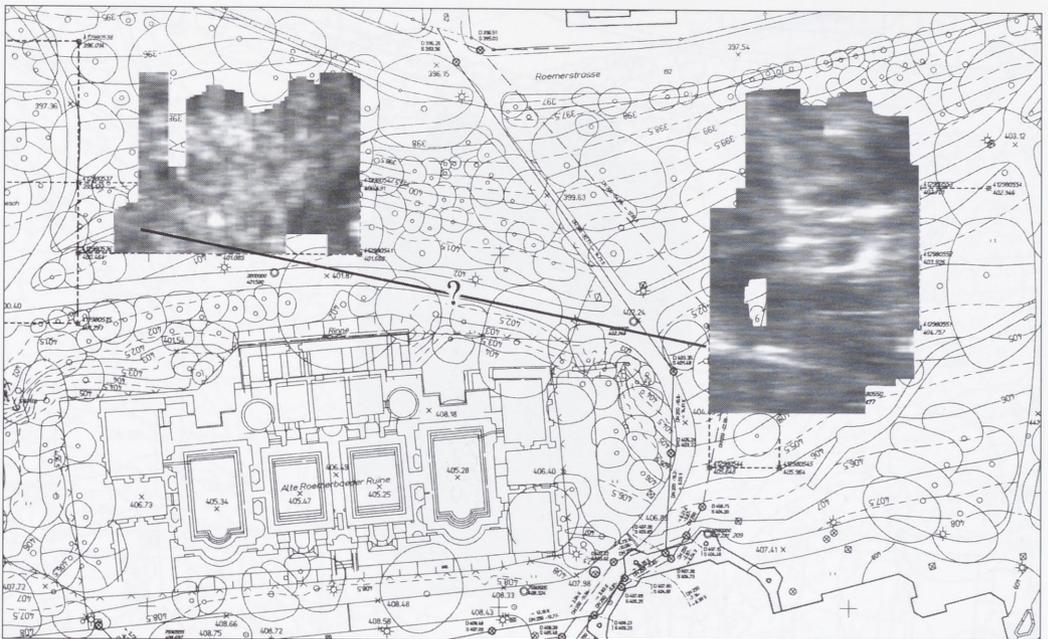
Abb. 22 Badenweiler. Die Streichrichtungen zweier Mauersegmente, die nördlich bzw. östlich der Heilthermen erfaßt werden konnten, stimmen überein. Möglicherweise handelt es sich dabei um die gleiche Mauer.

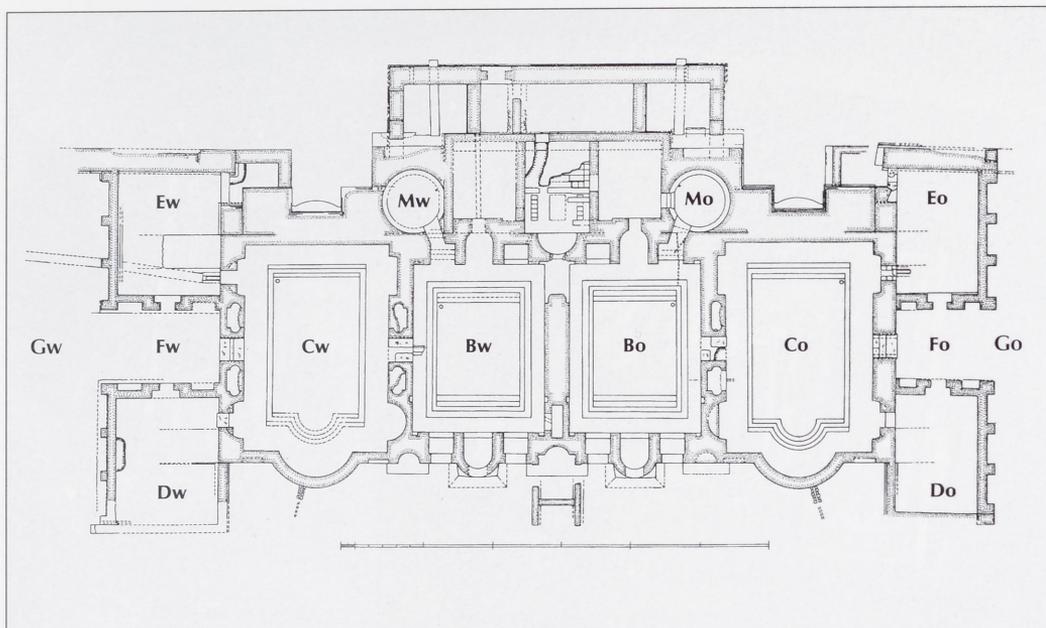
Abb. 23 Grundrißplan der römischen Heilthermen, erstellt von H. MYLIUS 1934.

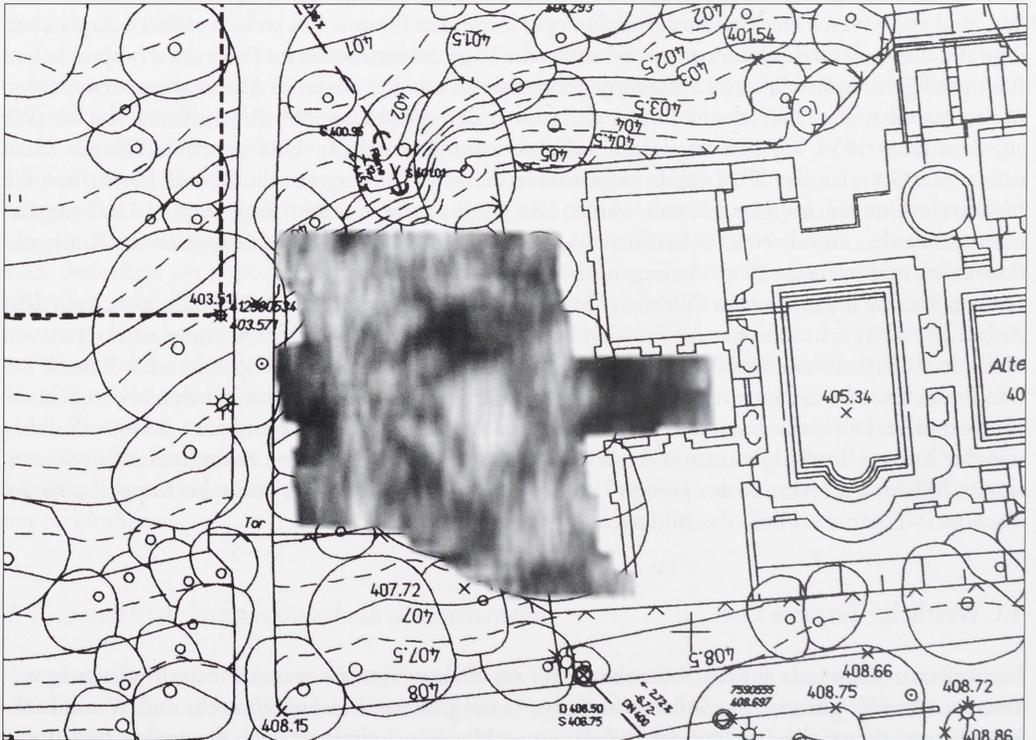
Abb. 25 Badenweiler, Römische Heilthermen. Ergebnis der Radarprospektion im Bereich der West-Terrasse. Umfassungsmauer und Gewölbe des großen Drainagekanals in einer Tiefe von ca. 0,65 m.

Datenverarbeitung korrigiert werden. Dennoch ist in Abbildung 25 (Tiefe: ca. 0,65 m) die Umfassungsmauer (nahe der westlichen Grenze des Meßgebietes) wie auch unweit des Zentrums dieser Meßfläche eine rechteckige Struktur zu erkennen, die der Abdeckung des großen Drainagekanales entspricht. In einer Tiefe von etwa 1,25 m (Abb. 26) ist diese Steinpackung deutlicher ausgeprägt. Den Anomalien in den entsprechenden Zeitscheiben zufolge scheint ab der Tiefe von etwa 0,85 m auf Höhe der Fläche Fw eine Verbindung zwischen dem Drainagekanal und dem Hauptgebäude zu bestehen. Eine anschließend an diese Messungen durchgeführte Grabung zeigte, daß es sich hierbei nur um einen Schuttfächer handelte; eine Verbindung zwischen Drainagekanal und Hauptgebäude besteht in diesem Bereich nicht. Auf Höhe dieses Schuttfächers gibt es einen vertikalen Versatz des Drainagekanals von 1,52 m (Abb. 28), der sich deutlich in den Zeitscheiben abzeichnet. Die Fortsetzung dieses Kanales ist daher erst in den tiefer gelegenen Zeitscheiben sichtbar. Mit zunehmender Tiefe werden die Steinpackungen der Außenmauer wie auch die des Drainagekanales immer kompakter, bis sich die Anomalie des Kanals in dessen beide Seitenmauern aufspaltet (Abb. 27). In einer Tiefe von etwa 1,85 m konnte zudem eine zwar schwach ausgeprägte, aber dennoch deutlich genug zu erkennende Struktur erfaßt werden, die von der nordwestlichen Ecke des südwestlichen Raumes Dw zu dem Drainagekanal führt. Es ist anzunehmen, daß wir hier eine Entsorgungsleitung vorfinden. Eine weitere, bereits bekannte Abwasserleitung zeichnet sich in Abbildung 26 ab. Diese Anomalie führt von der südwestlichen Ecke des nordwestlichen Raumes mit einer Streichrichtung von etwa 282 Grad in den Drainagekanal. Mit zunehmender Tiefe setzt sich diese Struktur in den Zeitscheiben nach Westen fort – entsprechend einem Gefälle dieser Abwasserleitung in Richtung WNW.

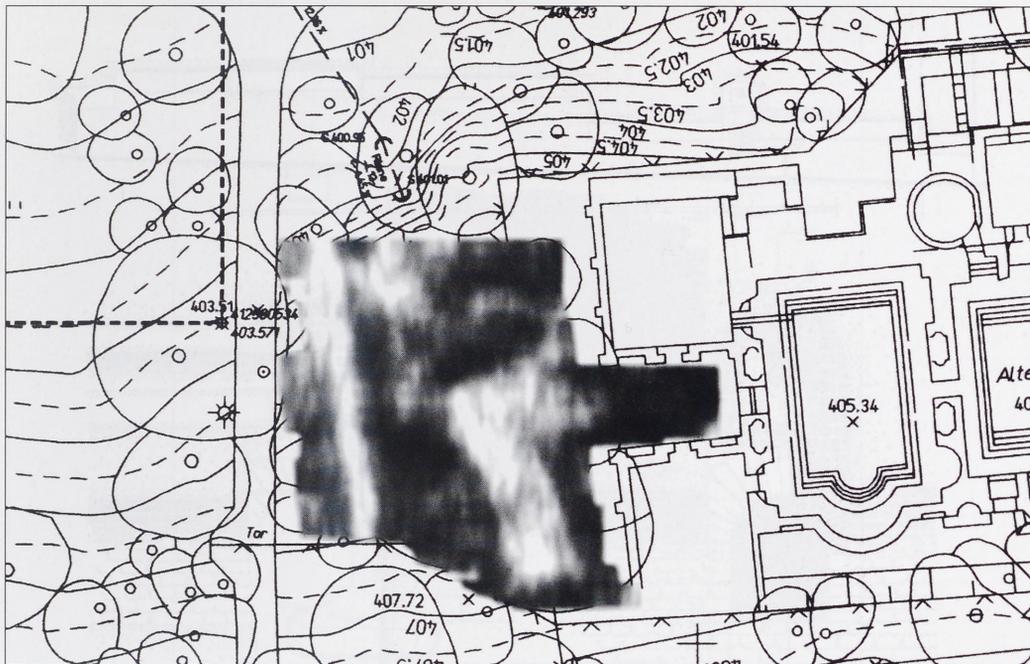
Abb. 26 wie Abb. 25, jedoch in einer Tiefe von ca. 1,25 m.

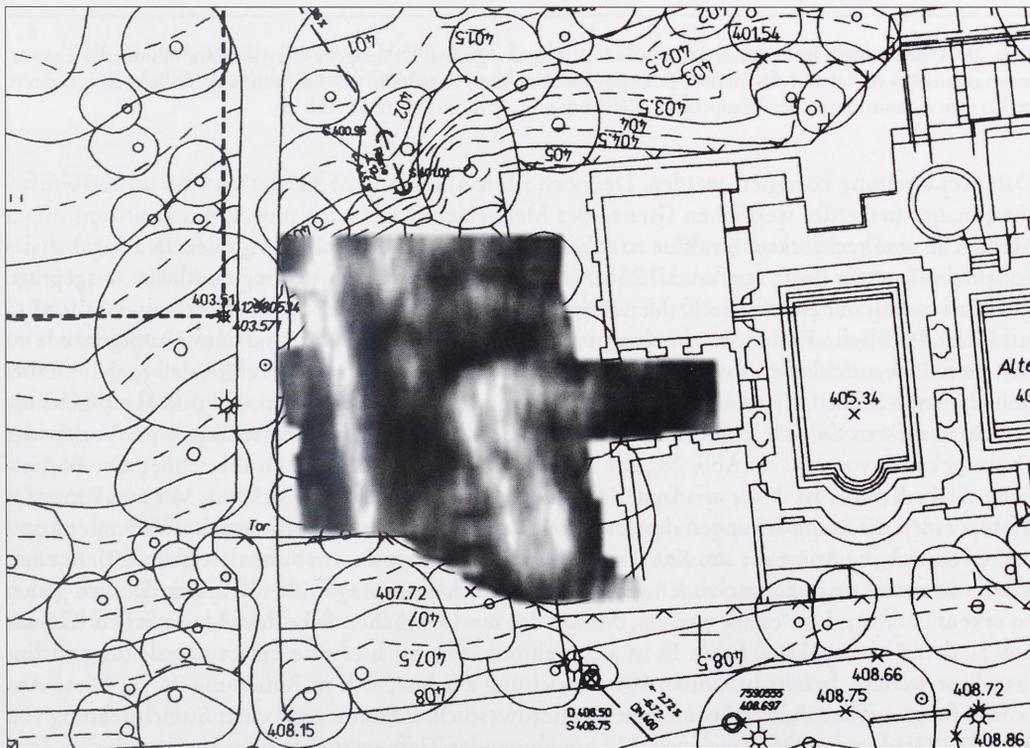
Abb. 27 wie Abb. 26, jedoch in einer Tiefe von ca. 1,45 m.

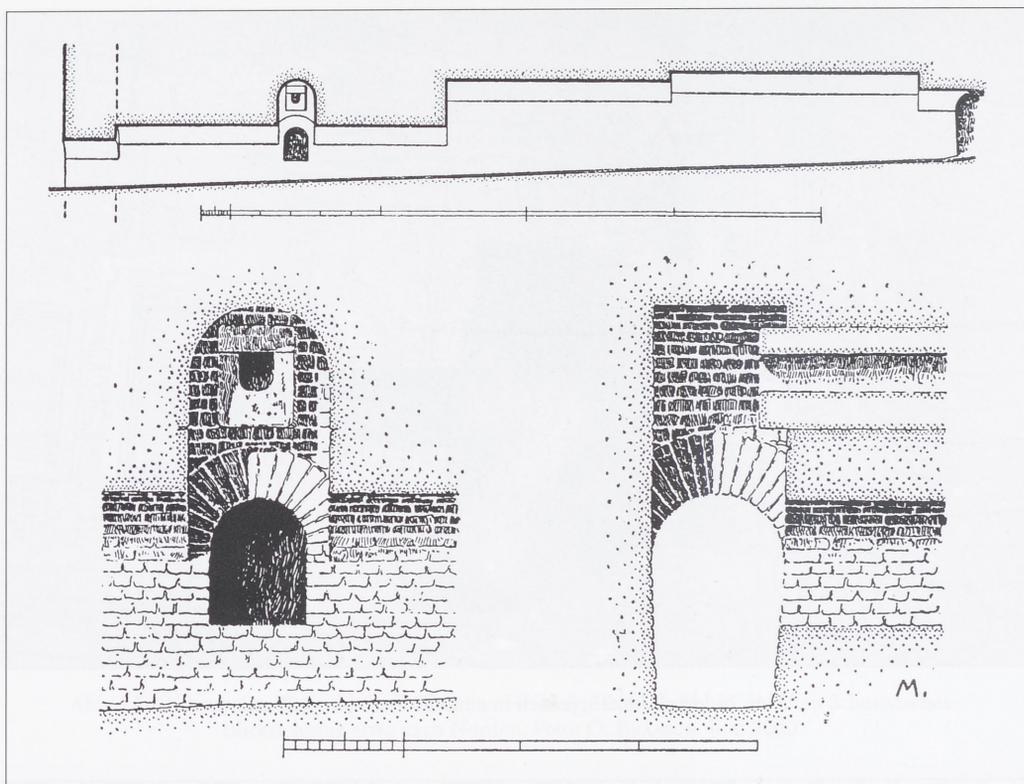
Abb. 28 Oben Längsschnitt durch den westlichen Arm des großen Drainagekanals mit Einmündung des Entwässerungskanal von Cw und des kleinen Drainagekanals. Unten Kanaldom mit Einmündungen; links Längsschnitt, rechts Querschnitt durch den Hauptkanal. Zeichnung H. MYLIUS (1936, 31 Abb. 5).

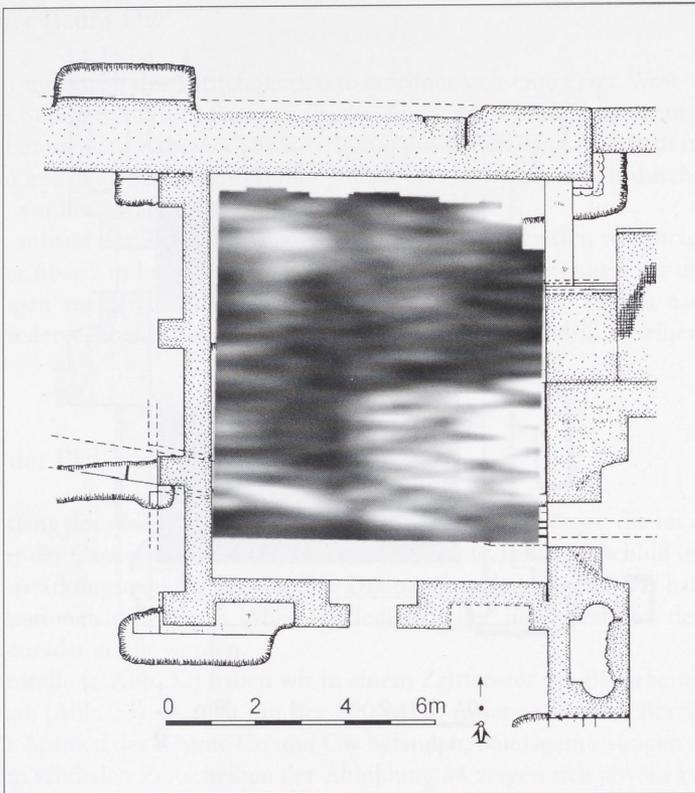
Abb. 29 Badenweiler, Römische Heilthermen. Ergebnis der Radarprospektion im nordwestlichen Raum Ew der Bäderruine: Stützmauer und Lage des Entwässerungskanals von Raum Cw.

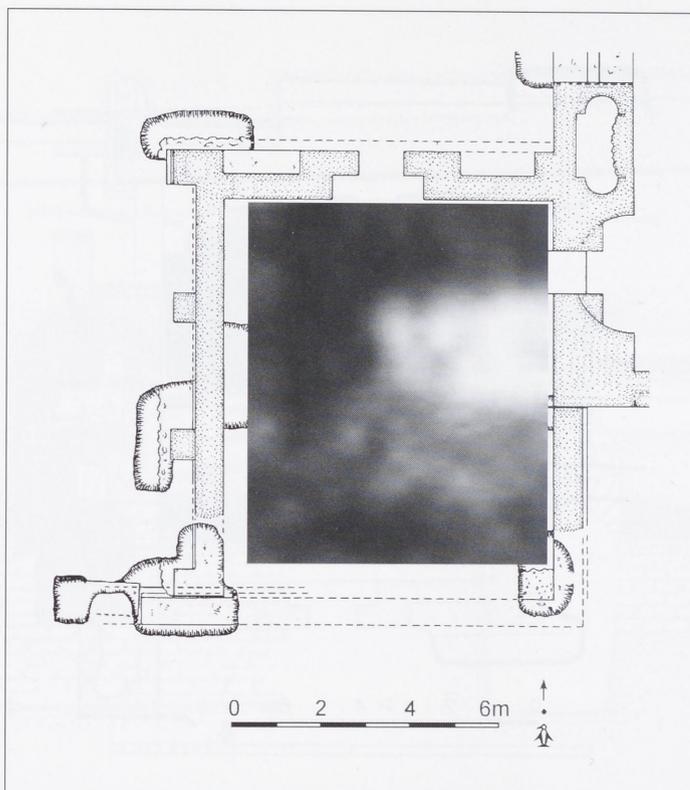
Abb. 30 Badenweiler, Römische Heilthermen. Ergebnis der Radarprospektion im südwestlichen Raum Dw der Bäderruine: Grundriß der Stützmauer in einer Tiefe von ca. 2,0 m.

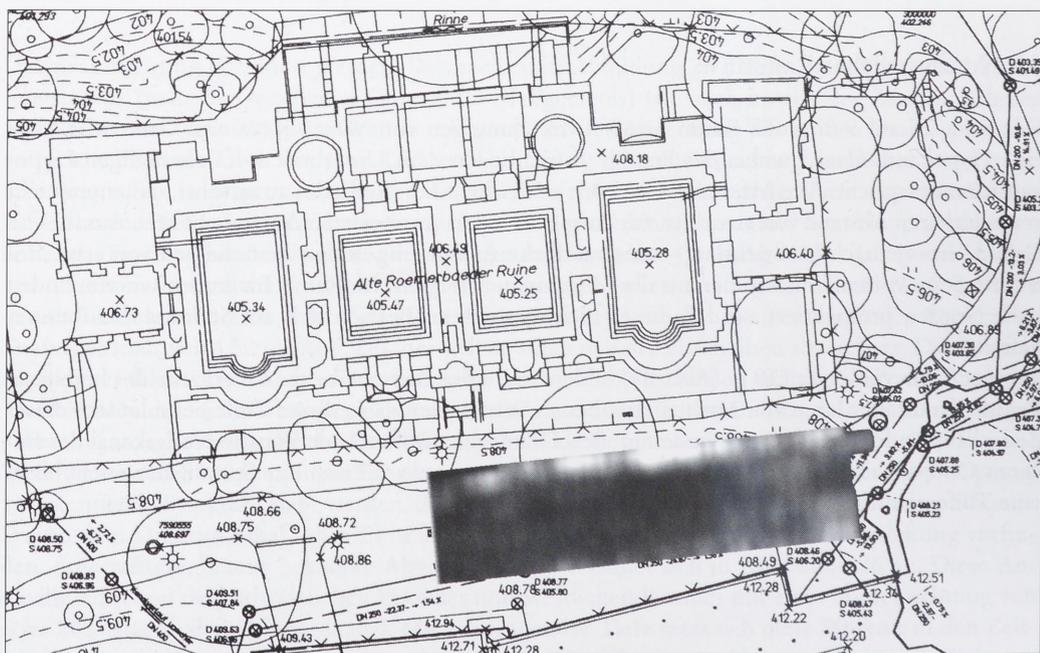
Abb. 31 Badenweiler. Radarprospektion südlich der Bäderruine: Randfläche des großen Drainagekanales.

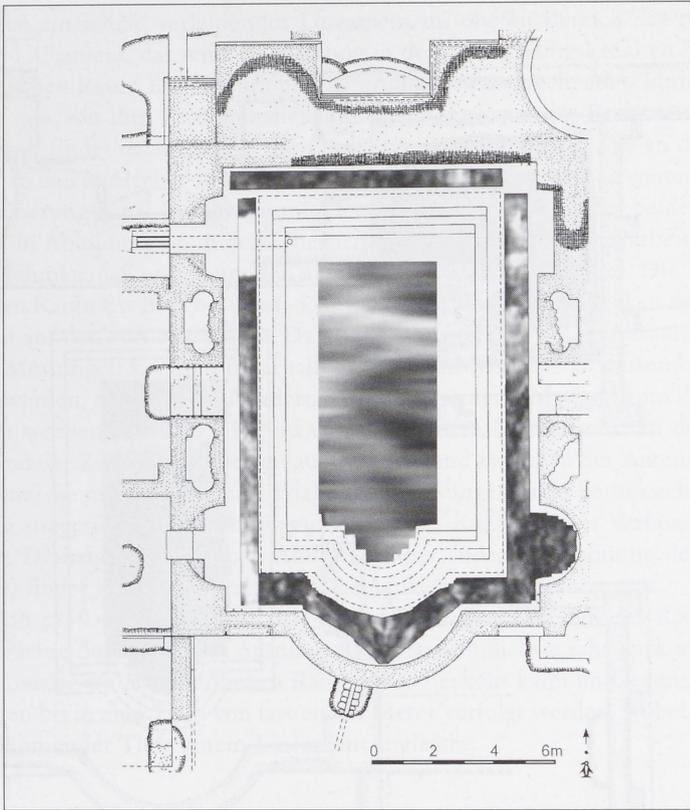
Abb. 35 Badenweiler, Römische Heilthermen, Raum Cw: Vom Bodenradar erfaßte Strukturen innerhalb des Beckenumganges und des Beckenbodens.

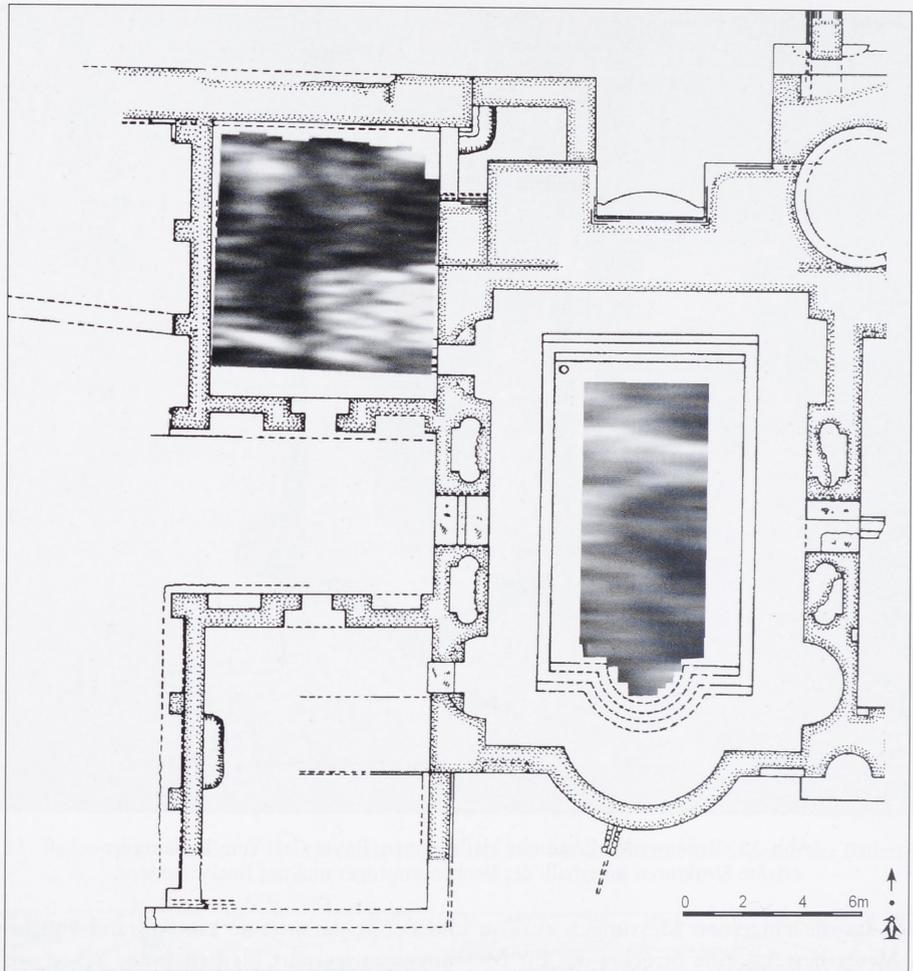
Abb. 36 Badenweiler, Römische Heilthermen. Ergebnis der Bodenradar-Untersuchungen:
Die Lage zweier Entwässerungskanäle im Raum Cw und im nordwestlichen Raum Ew.

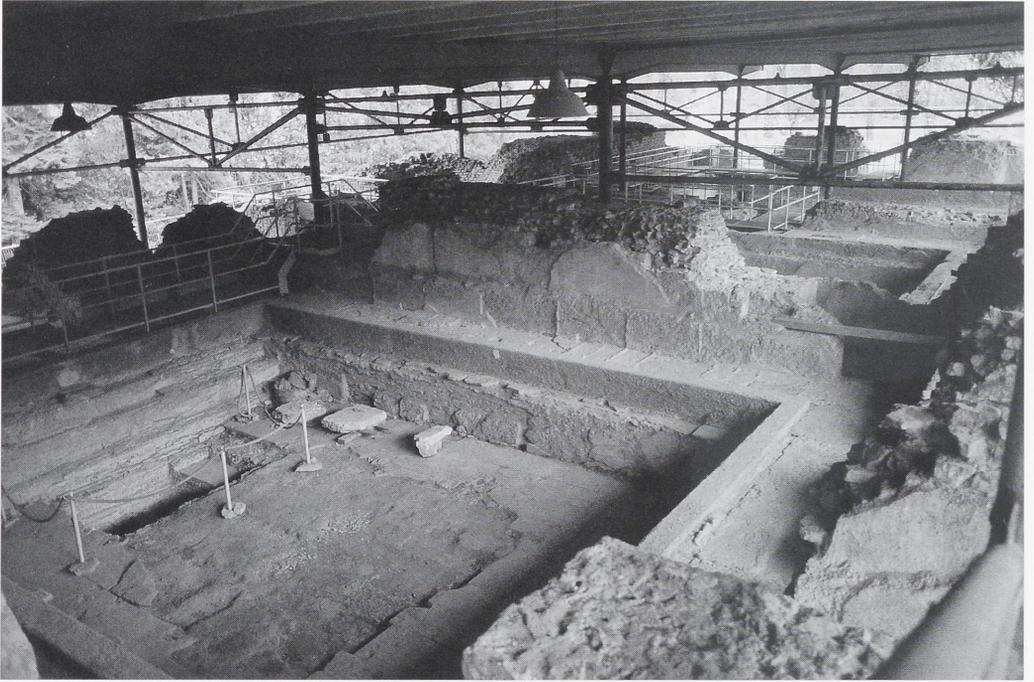
Abb. 37 Badenweiler, Römische Heilthermen. Blick vom Südrand des Raumes Cw in die Becken Bw und Bo.

Am Nordrand des Beckenbodens dieses Raumes fand vor Jahren eine Untersuchung über den Untergrund des Beckenbodens statt (Abb. 37), so daß hier nur ein Teilbereich prospektiert werden konnte. Der Beckenboden weist in unterschiedlichen Tiefen mehr oder weniger diffuse Strukturen auf, die keine Hinweise auf interne Strukturen zulassen (Abb. 38). Innerhalb des Beckenumganges konnten keine eindeutigen Hinweise auf Rohrleitungen gefunden werden. Lediglich am südöstlichen Rand des Umganges, in der Nähe des in der Zwischenmauer zum Becken Bo eingetieften Einzelbades, finden sich in manchen Zeitscheiben Strukturen, die mit einer hochauflösenden Antenne näher untersucht werden sollten. Eine Testmessung mit einer 1,5-GHz-Antenne konnte einen bekannten, von diesem Einzelbad ausgehenden Hohlraum orten (Abb. 39), der mit dieser Antenne weiter verfolgt werden sollte. Die in dieser Abbildung mit einem Pfeil markierte Struktur im Radarogramm zeigt die für einen Hohlraum typischen Reflexionen. Die Lage dieses Profils ist in der linken Teilabbildung eingetragen.

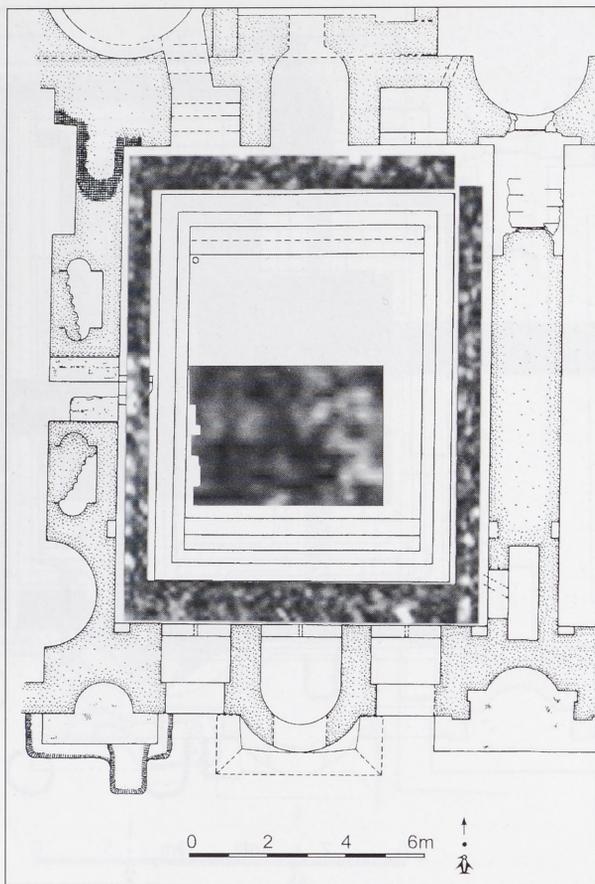
Abb. 38 Badenweiler, Römische Heilthermen, Raum Bw: Vom Bodenradar erfasste Strukturen im Beckenumgang und Beckenboden.

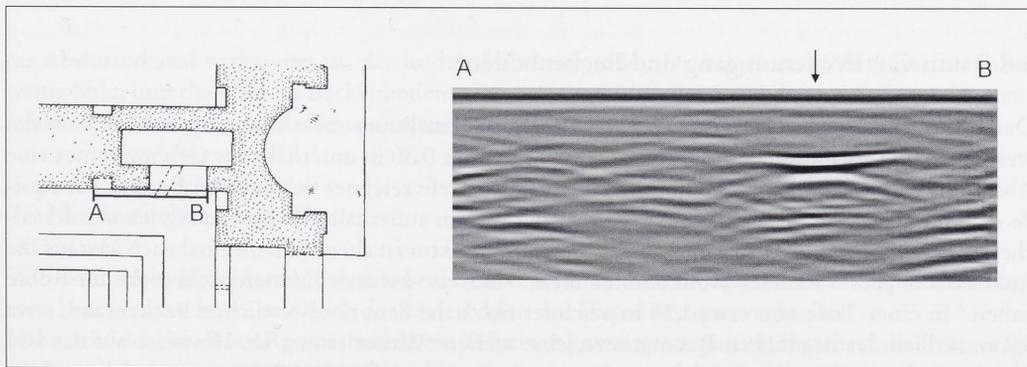
Abb. 39 Badenweiler, Römische Heilthermen, Raum Bw: Ortung eines Hohlraumes in der Nähe des Einzelbades im SO.
