Geophysikalische Untersuchungen im Bereich der römischen Heilthermen und der evangelischen Kirche von Badenweiler, Kreis Breisgau-Hochschwarzwald

HARALD VON DER OSTEN-WOLDENBURG und GABI SEITZ

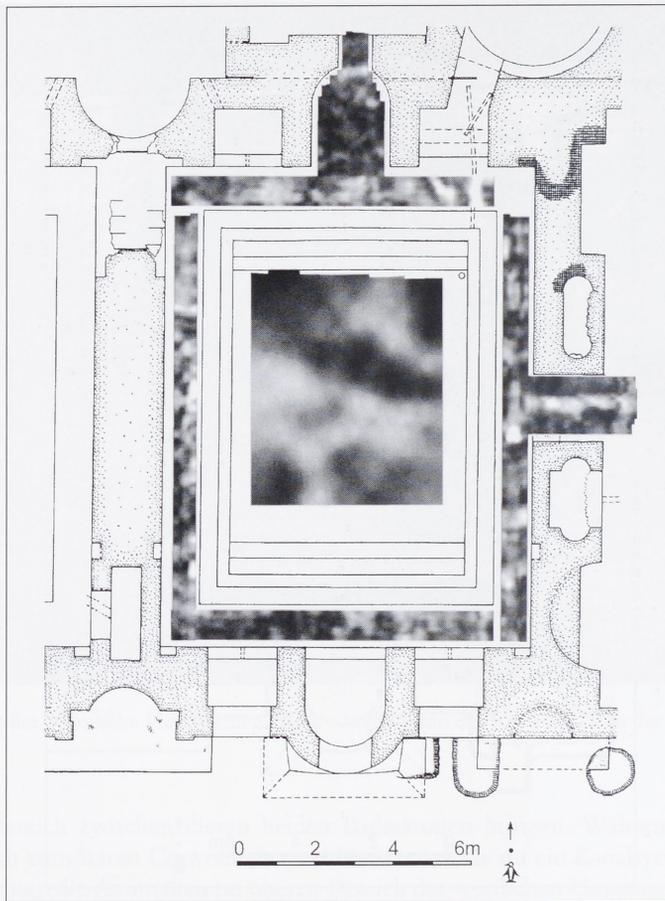
Abb. 40 Badenweiler, Römische Heilthermen, Raum Bo:
Strukturen im Beckenumgang und Beckenboden.

Ungleich mehr Strukturen sowohl im Beckenboden als auch innerhalb seines Umganges konnten im Vergleich zum Raum Bw im Raum Bo erfaßt werden. Zum einen gelang der Nachweis eines Wasserrohres am nordöstlichen Rand dieses Beckenumganges. Dieses Rohr befindet sich knapp unterhalb des Lauffhorizontes in einer Tiefe von etwa 0,20 m. Die Klärung, ob es sich – bezugnehmend auf die Eintragungen von MYLIUS (Abb. 40) – dabei um ein Entwässerungsrohr des im Nordosten an dieses Becken anschließenden Rundbades Mo handelt, oder ob dieses Rohr die Funktion eines Überlaufrohres hatte, kann vielleicht eine Radaruntersuchung mit einer hochauflösenden An-

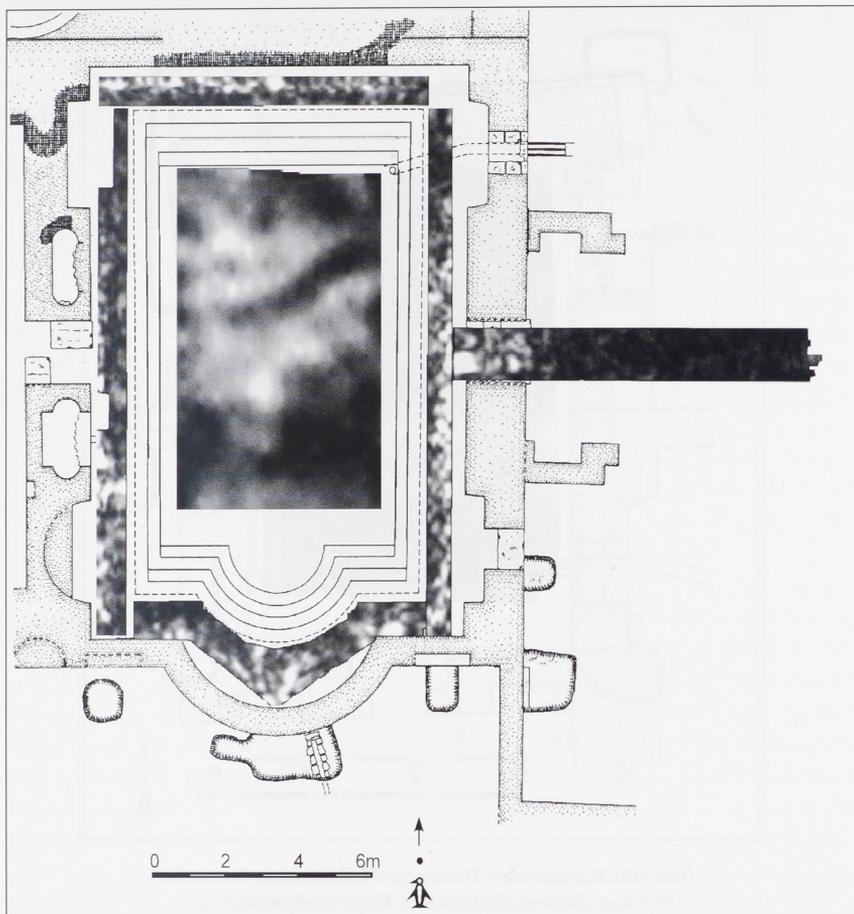
Abb. 41 Badenweiler, Römische Heilthermen, Raum Co: Strukturen innerhalb des Beckenbodens und des Beckenumganges.

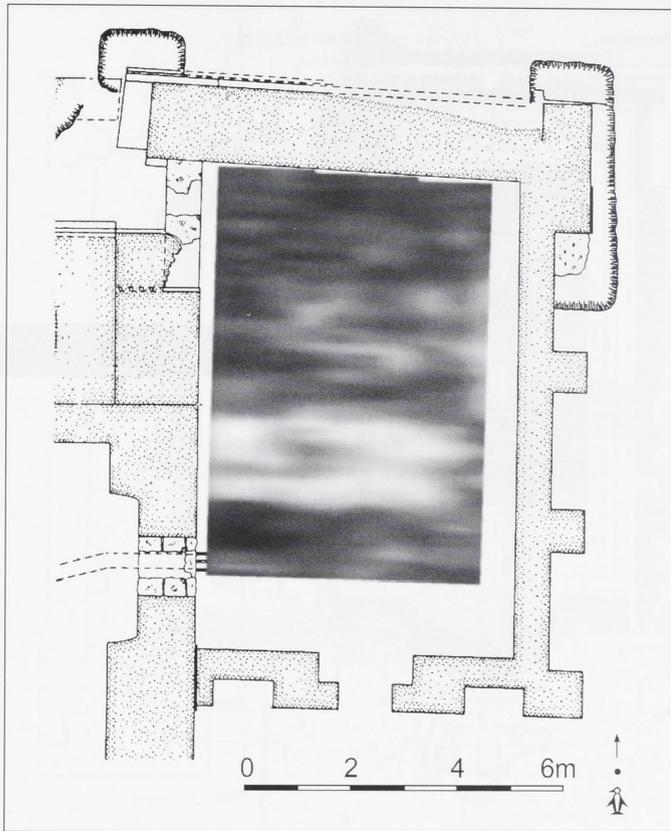
Abb. 42 Badenweiler, Römische Heilthermen, Raum Eo:
Mit dem Bodenradar erfaßter Kopf einer Stützmauer.

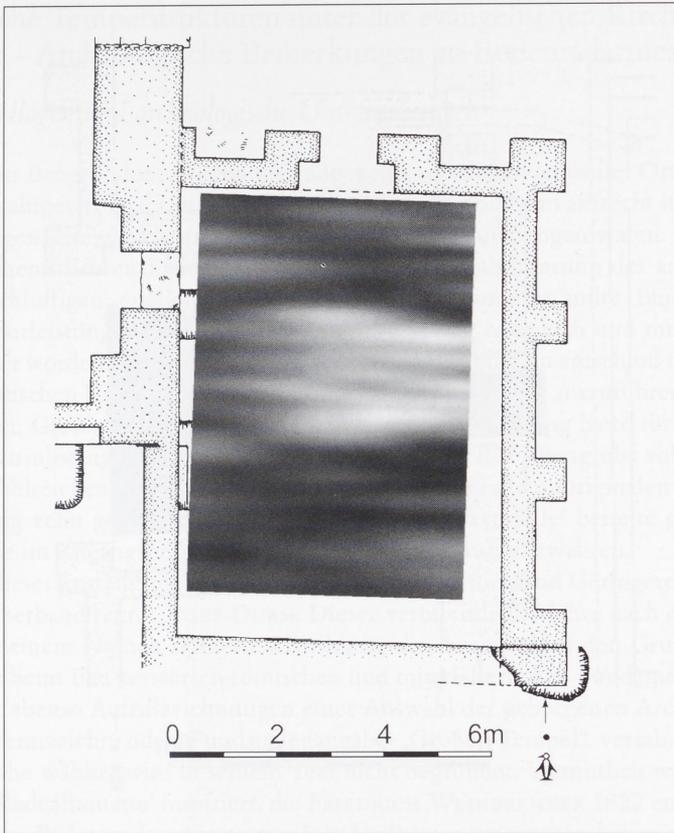
Abb. 43 Badenweiler, Römische Heilthermen, Raum Do:
Struktur (Stützmauer?) innerhalb des Raumes.

Die Zeitscheiben beinhalten erst ab einer Tiefe von etwa 1,0 m interessante Strukturen. Abbildung 43 zeigt die Situation in einer Tiefe von etwa 1,20 m. Im Hinblick auf den Grabungsbericht von MYLIUS sollte es sich bei dieser Anomalie um die gesuchte Stützmauer handeln. Nur ist nicht zu verstehen, weshalb diese – den Meßergebnissen zufolge – an ihrer Westseite ausgebrochen sein soll. Zudem verjüngt sich diese Struktur in der Breite mit zunehmender Tiefe und ist in etwa 2,20 m

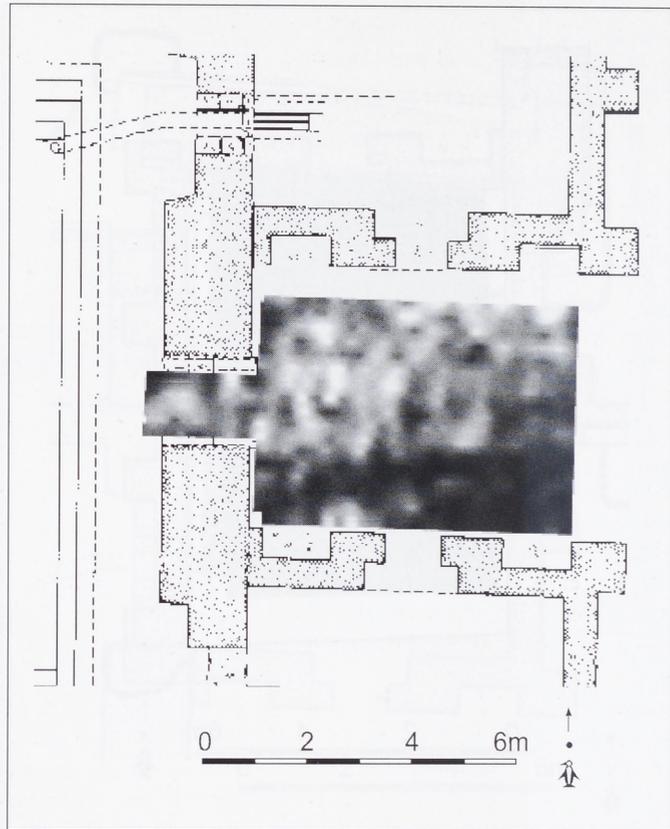
Abb. 44 Badenweiler, Römische Heilthermen, östl. Eingangsbereich Fo: Ergebnis der Radar-Prospektion.

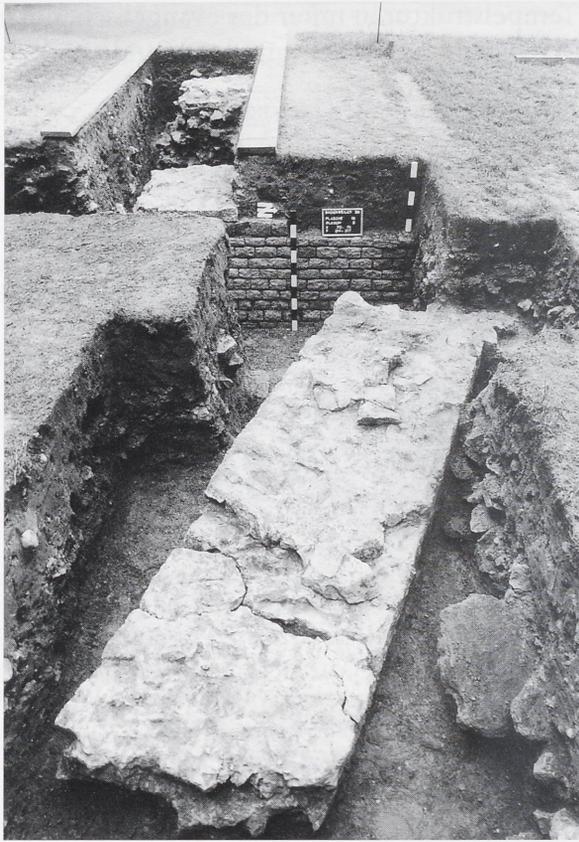
Abb. 45 Badenweiler, evang. Kirche 1996. Blick nach Westen auf die schräg zur Hangkante verlaufende, NNW-SSO orientierte Zweischalenumauer der ältesten Bauperiode. Diese rund 1,20 m breite Mauer wurde an ihrem westlichen Ende von der exakt N-S ausgerichteten Westmauer des Tempelpodiums der dritten Bauperiode gekappt. Die mutwillige Zerstörung des östlichen Mauerungsverlaufs (untere Bildkante) verursachte die neuzeitliche Baugrube der nördlichen Kirchenapsis. Die am oberen Bildrand erkennbaren Mauerzüge stammen von den beiden parallel verlaufenden Kanalwangen der westlichen Hangdrainage. In der Bildmitte ist die östliche Seitenansicht der inneren Mauer der Tempelpodiums der 3. Bauperiode erkennbar. Diese besteht aus kompakt miteinander vermörtelten Kalksteinreihen, bestehend aus gleichgroß geschlagenen Handquadern. Nur maximal 50 cm unterhalb der heutigen Lauffläche am Kirchnordeneingang liegen die römischen Mauerstrukturen.

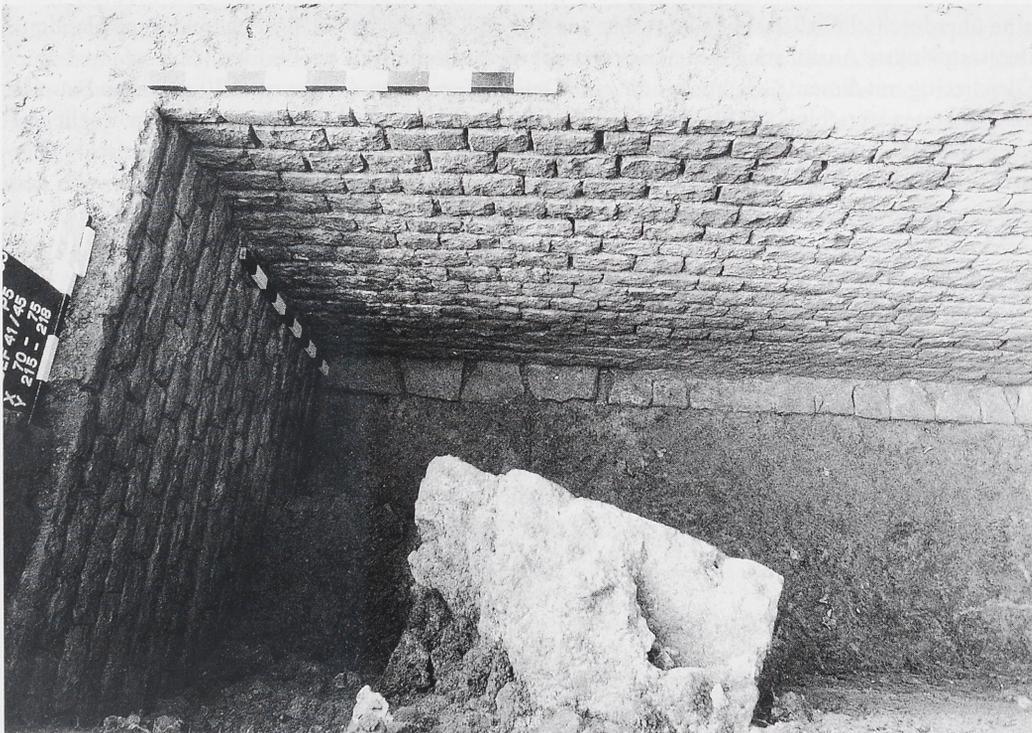
Abb. 46 Badenweiler, evang. Kirche 1995. Draufsicht auf den rechteckig abgemauerten Vorsprung der talseitigen Mauer der ältesten Bauperiode. Dieser bot den notwendigen Raum, einen Pfeiler oder eine Säule aufzunehmen, um die ehemalige Gebäudefront zu untergliedern. Von diesem Bau waren nur die Mauerabschnitte beseitigt worden, die dem mächtigen Tempelpodium der dritten Bauperiode im Wege waren. – Die Nordwestecke des Gebäudesockels bestand aus noch sechzehn im Verband gesetzten, sorgfältig gemauerten Kalksteinreihen. Die am oberen Bildrand verlaufende Nordmauer verfügte zusätzlich über einen knapp 30 cm breiten Fundamentvorsprung.

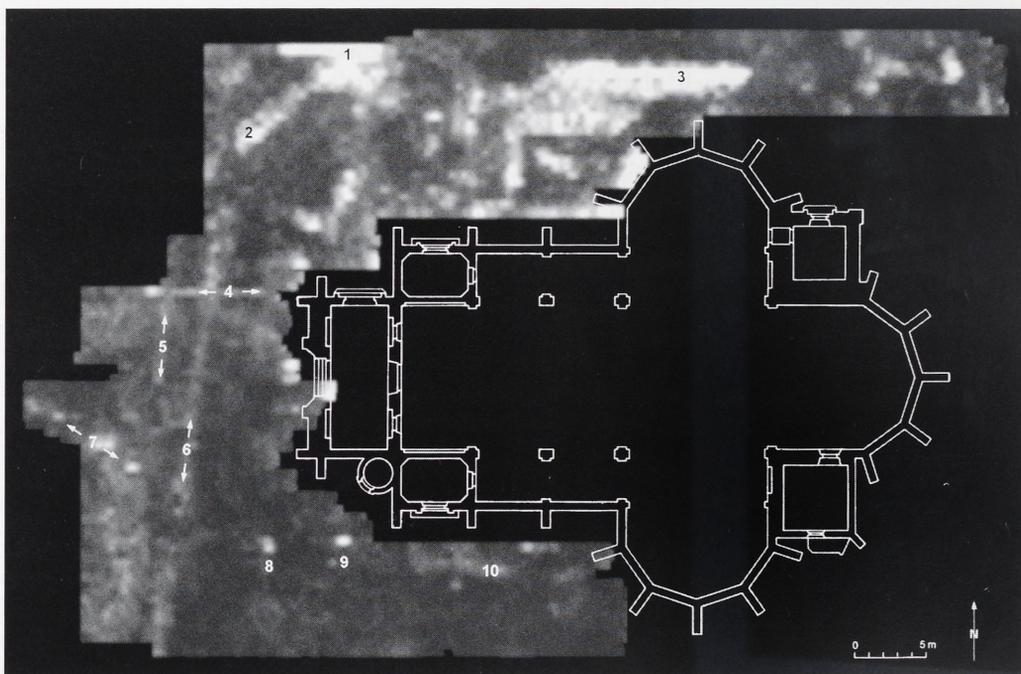
Abb. 47 Badenweiler 1999. Bodenradarmessung, bezogen auf etwa 1,33 m Tiefe mit Kirchengrundriß und den neuzeitlichen Störungen (Zahlen 1 bis 10). Im grauen Bildfeld kontrastieren die erfaßten Strukturen in unterschiedlich intensiven Weißtönen, der schwarze Bildhintergrund definiert die nicht gemessene Fläche.

Derzeit liegen vom Badenweiler Kirchenareal Bodenradaraufnahmen vor, die im Juli 1999 – bezogen auf das lokale Meßraster der archäologischen Grabungen – in über 20 verschiedenen Tiefenlagen aufgezeichnet wurden. Beginnend mit nur 10 cm unter heutigem Niveau, reichen diese Messungen bis in eine Tiefe von etwa 3 m. Sämtliche Aufzeichnungen wurden sorgfältig durchgesehen und die verschiedenen ‚Kontraste‘ auf Standorttreue und Umrisschärfe in allen Meßbereichen überprüft. Die Zeitscheibe, die einer Tiefe von etwa 1,30 m entspricht, zeigt besonders deutliche Resultate.

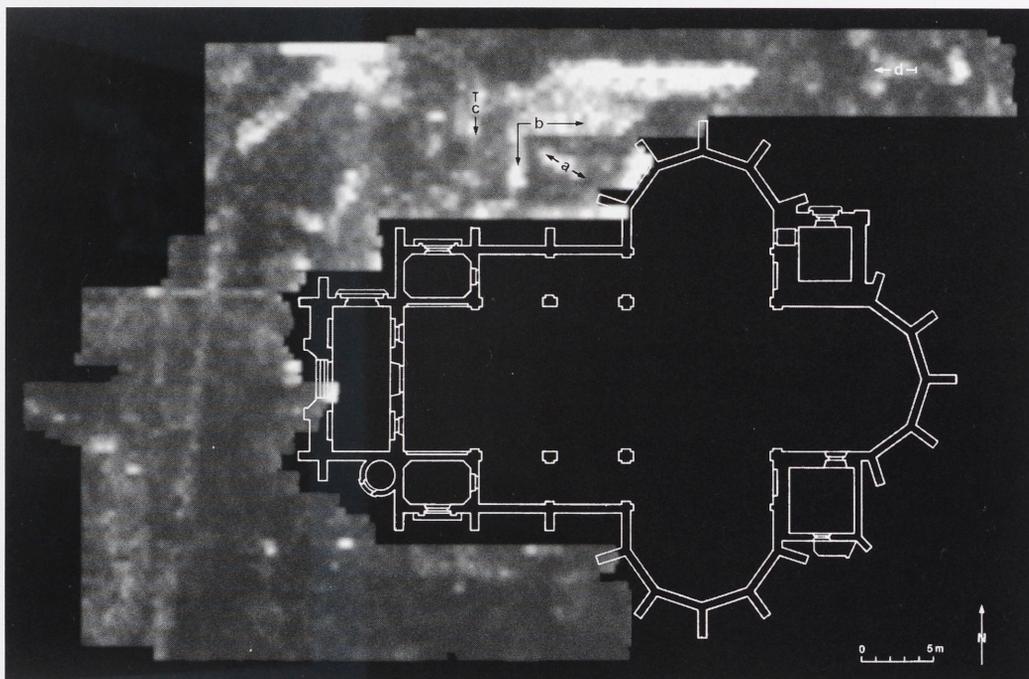
Abb. 48 Badenweiler, Evang. Kirche 1999. Bodenradarmessung bezogen auf etwa 1,30 m Tiefe mit Kirchen Grundriß und den im Text angesprochenen, römischen Baustrukturen (Buchstaben a–d). Im grauen Bildfeld kontrastieren die erfaßten Strukturen in unterschiedlich starken Reflexionen, der schwarze Bildhintergrund definiert die nicht gemessene Fläche.

Die Kenntnis von Beschaffenheit, Aussehen und Lage der bei den Grabungen zutage geförderten archäologischen Bauspuren erlaubt folgende Strukturen zweifelsfrei zu identifizieren. Die starken Reflexionen (a) markieren den Restbefund der ältesten Bauperiode am Platz (Abb. 45 u. 46). Diese wird rechtwinklig von der Nordwestecke des Tempelpodiums (b) umzogen. Das Abreißen dieser Kontraste ist mit den Baugrubenrändern des Kirchenschiffs bzw. des Nordchors zu erklären. Der N-S verlaufende, mit (c) gekennzeichnete Baubefund liegt an der Stelle des nördlichen Abschlusses der
