Eine umgestürzte Wand mit Tür vom Bau M in Rottweil/Municipium Arae Flaviae

C. SEBASTIAN SOMMER

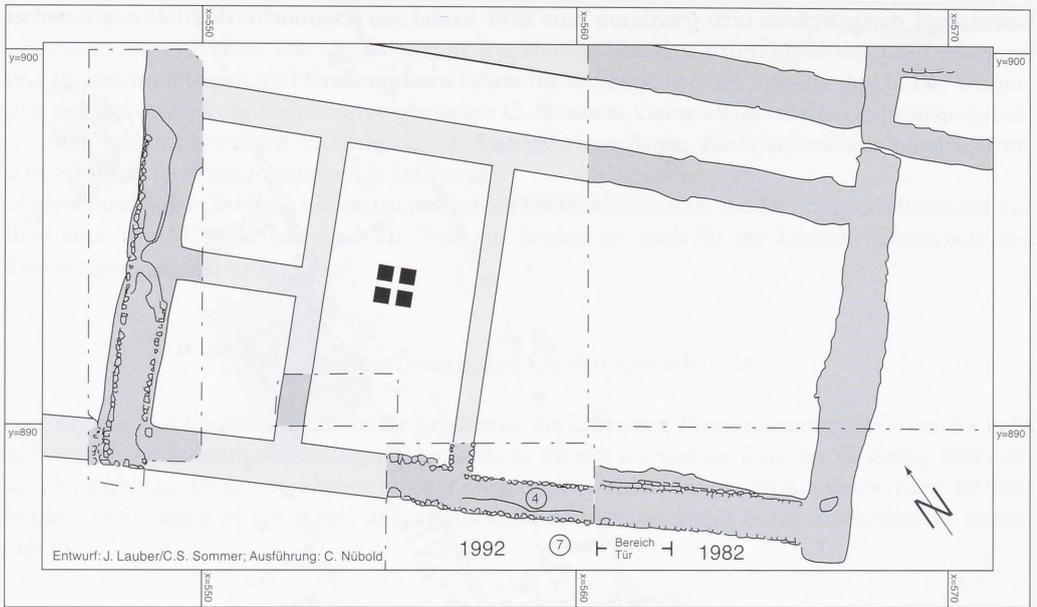
Abb. 2 Südöstlicher Teilbereich des Gebäudekomplexes M, M 1 : 200.

In beiden Teilgrabungen (Fläche 80, 1982; Fläche 79, 1992, Abb. 2) stand die Ausgrabung unter der hervorragenden örtlichen Grabungsleitung von Grabungstechniker THOMAS SCHLIPF. Der Befund wurde jeweils in mehreren Abstichen ausgegraben, insbesondere 1992 in durch die Stratigrafie bedingten Teilschritten (Plana 1–6 und verschiedene Zwischenplana). Weiterhin ist der Befund durch 3 parallele Süd-Nord-Profile 14, als Westkante der Grabung 1982 angelegt,⁶ aber erst zur Vorbereitung der Ausgrabung der Fläche 79 im Jahr 1992 zur Gänze gezeichnet sowie 116 und 127, 1992, im Abstand von jeweils etwa 2,5–3,0 m dokumentiert (zur Lage vgl. Abb. 6; 9). Die qualitativ sehr

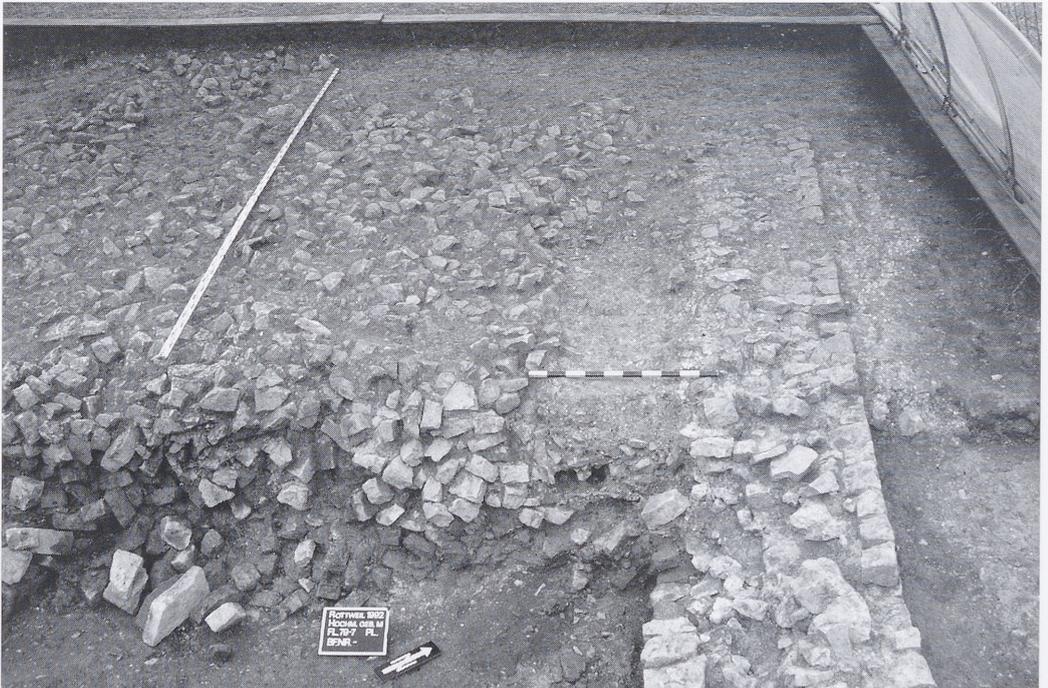
Abb. 3 Planum 1 jenseits Profil 14 von Osten.

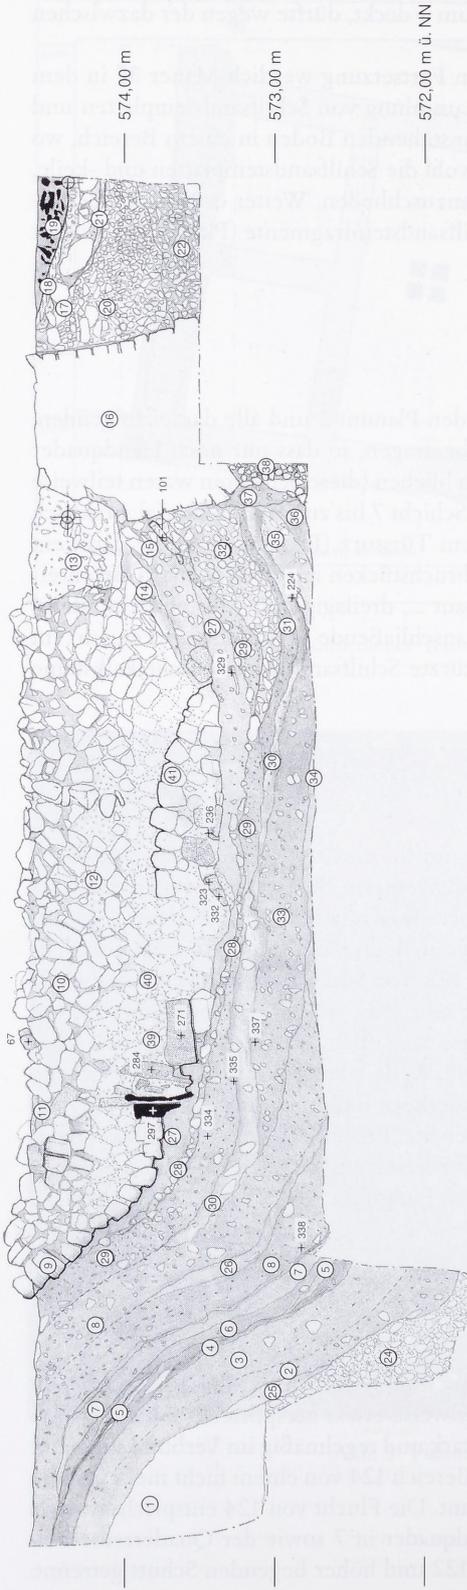
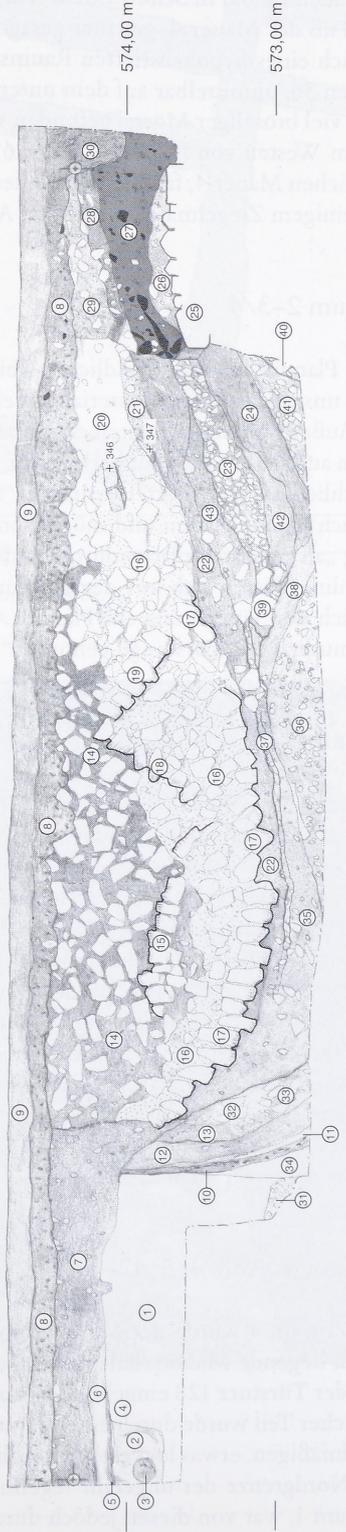
Abb. 4 (oben) Profil 14 (zur Lage siehe die Planumzeichnungen), M 1 : 50.
Abb. 5 (unten) Westprofil 127 (zur Lage siehe die Planumzeichnungen), M 1 : 50.

- 14 1–2 (10) Mauerversturz aus Muschelkalkhandquadern und -bruchsteinen, dazwischen humoser Boden. [Profil; Keine im Verband liegenden Mauerteile erkennbar.
 Abb. 4] (11) Schön bearbeitete Schilfsandsteine, vermutlich der Tür- oder Fenstersturzkonstruktion ZV, 1288/67, 81, 82.

- 127 1 (8) Mittelbrauner bis grauer, lehmig-humoser Boden, stark mit Kalksteinsplitt und kleinen Ziegel-
[Profil; bruchstücken durchsetzt, etwas verziegelte Lehmstückchen.
Abb. 5] (9) heutige Oberfläche – Humus.

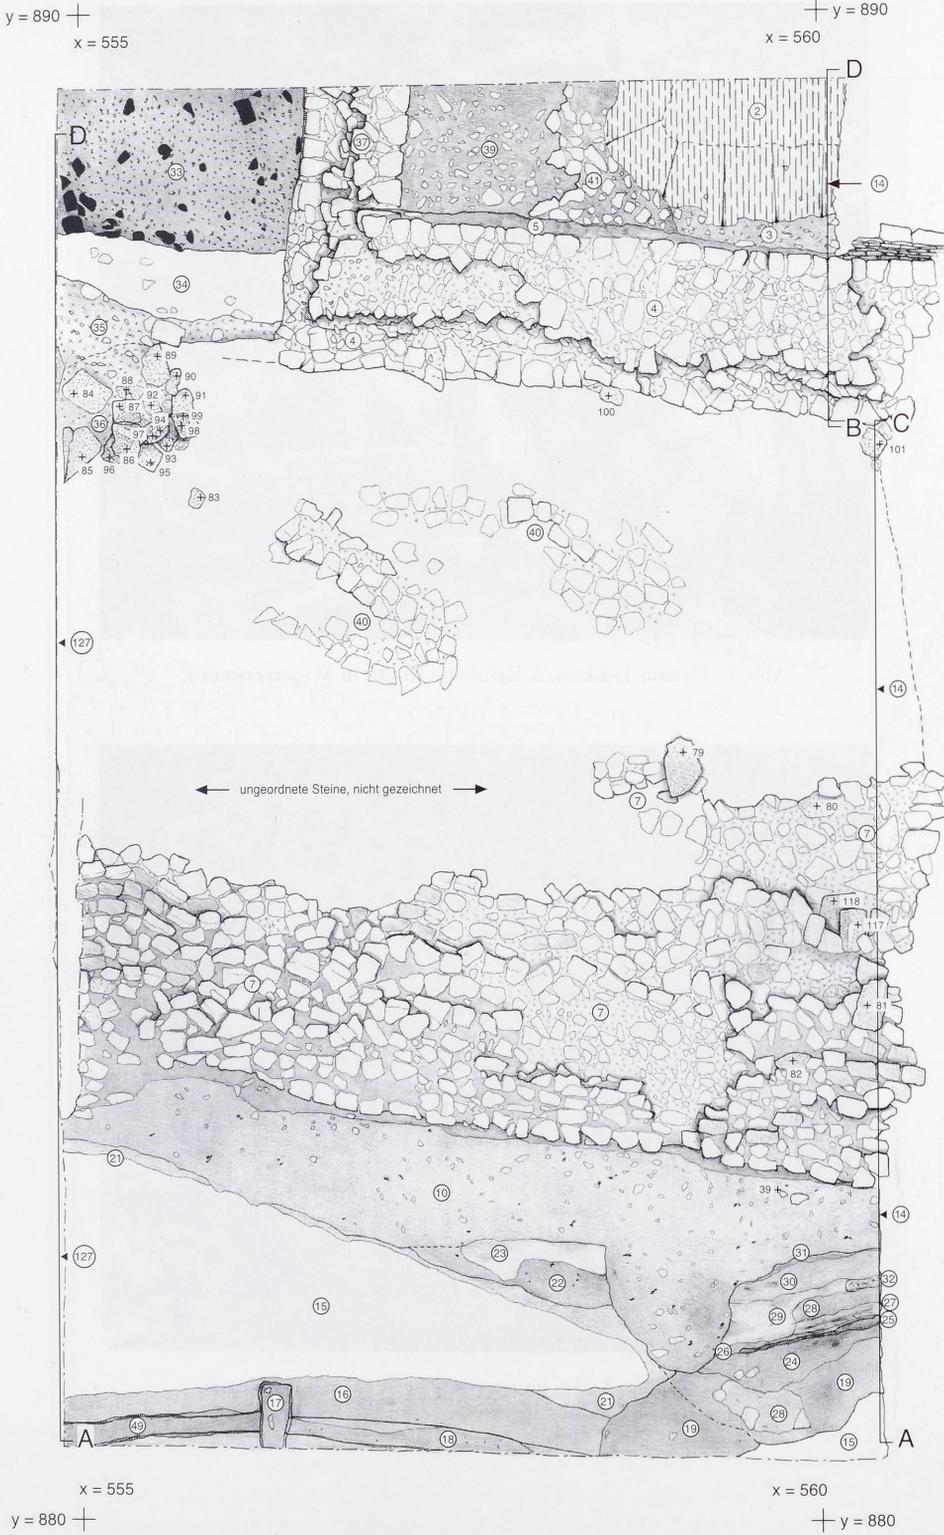
Abb. 6 Planum 2 mit Mauerteil 7, Fragmenten 40 und Keilsteinen 36. Im Süden deuten 21 und 19 den Rand der unter den Steinen liegenden Grube an und 16-18 und 49 eine militärzeitliche Deichelleitung. M 1 : 50.

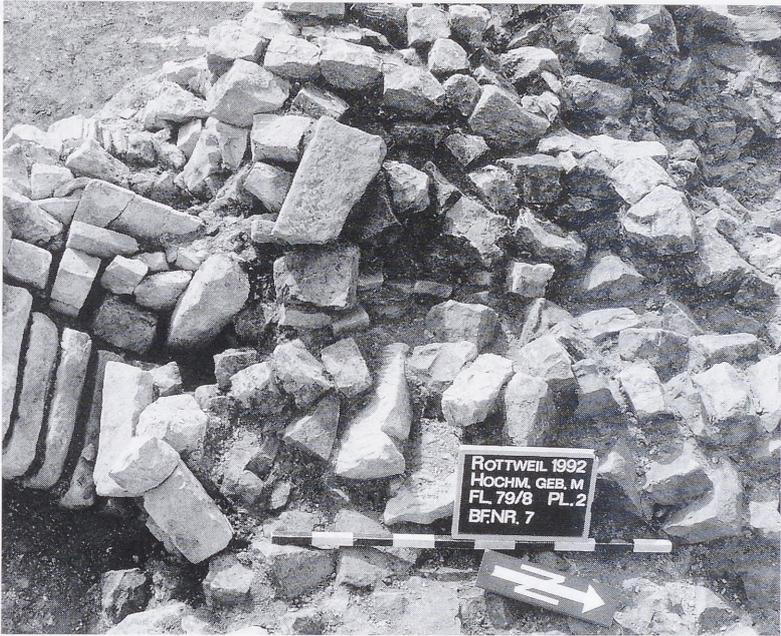
Abb. 7 Planum 1-2 bzw. 2, Keilsteine 13 Ost in Mauerversturz 7.

Die Zwischenräume zwischen Keilsteinen, Konsolsteinen und Steinplatten waren durch Muschelkalkstücke und Plattenbruch ausgefüllt. In ähnlicher Weise bildeten passgenau, z. T. dreieckig zuge-schlagene Muschelkalksteine den Übergang zwischen Tegulae, Imbrices und der darauf folgenden Steinreihe in 123 (Abb. 7; 27).

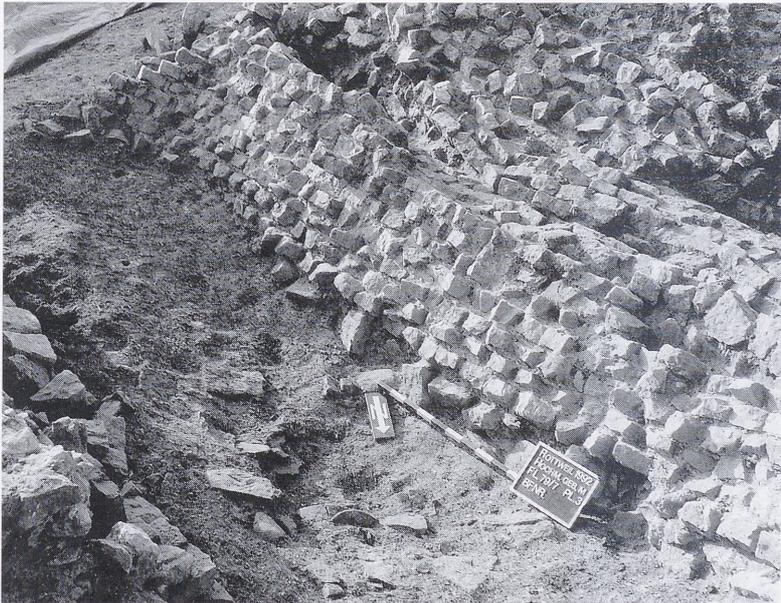
Abb. 8 Planum 3. Von hinten freigelegtes Mauerteil 120 mit Laibungsknick links oben. Im Vordergrund Steine 61 Ost.

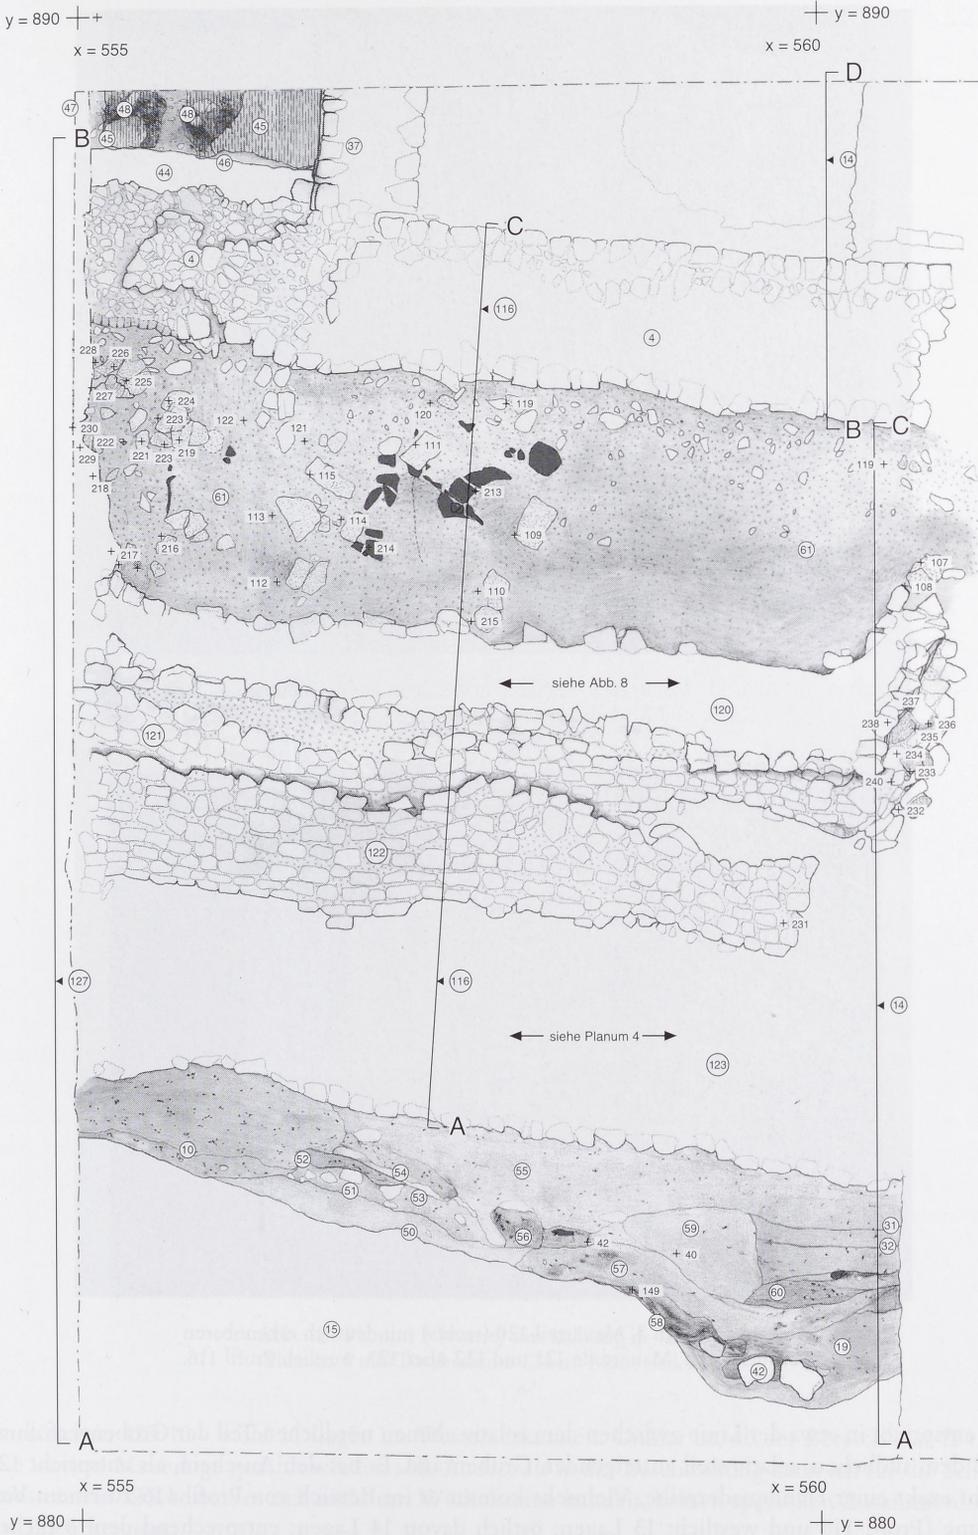
Abb. 9 Planum 3 mit den Mauerteilen 120, 121, 122, den Keilsteinen und Platten 61 West sowie den Platten und Dachteilen 61 Ost. Im Süden der Rand der darunter liegenden Grube. M 1 : 50.

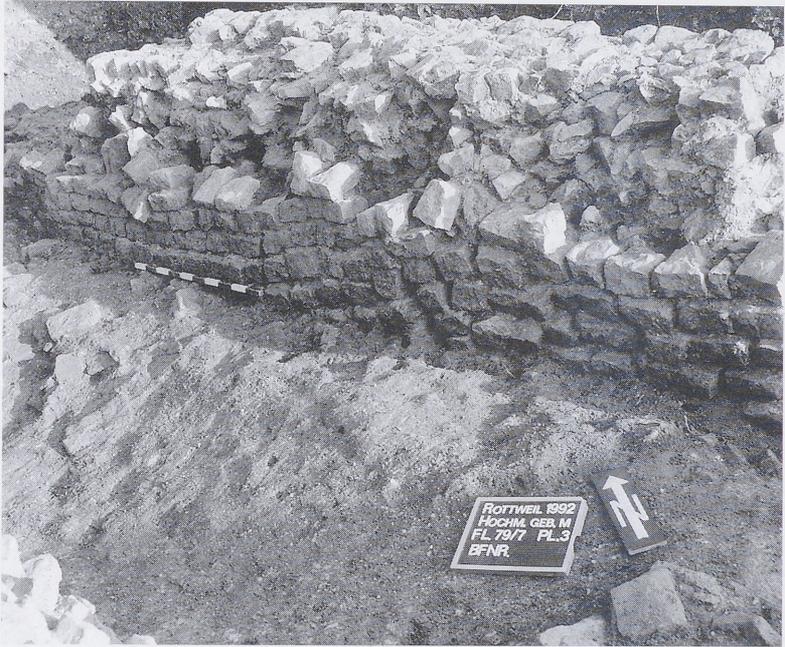
Abb. 10 Mauer bzw. Fundament 4 von Süden mit deutlichem Knick und Absenkung nach Westen, davor Steine 61 Ost.

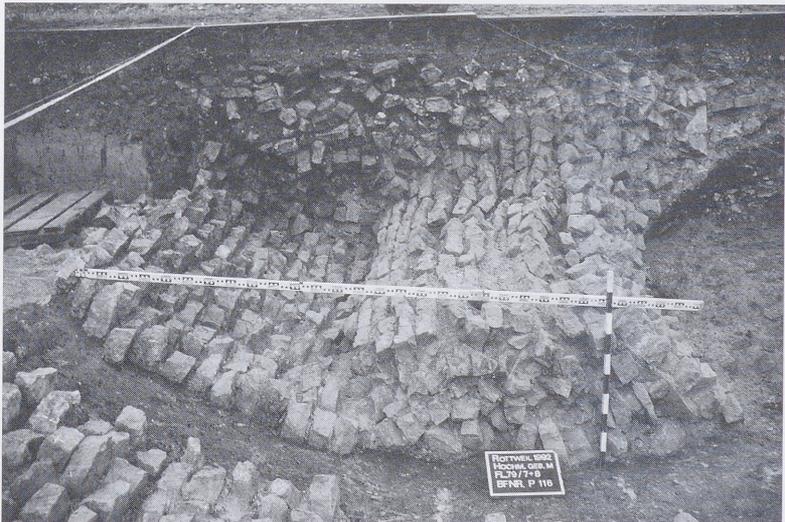
Abb. 11 Planum 3. Mauerteil 120 (rechts) mit deutlich erkennbaren Verputzresten; Mauerteile 121 und 122 über 123, westlich Profil 116.

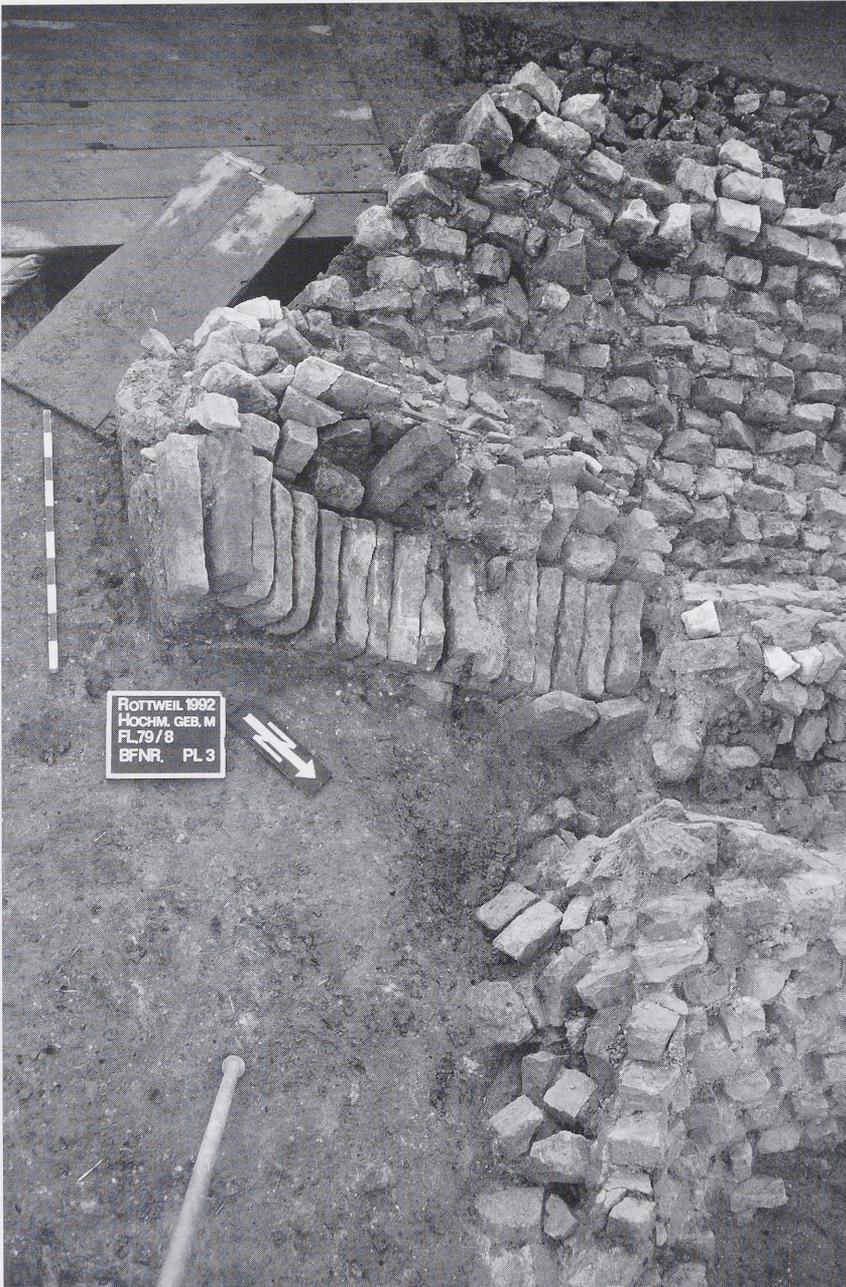
Abb. 12 Planum 3 (vorne) mit Laibung in 120 und
Planum 4 mit Türabschluss 128 im Mauerteil 123.

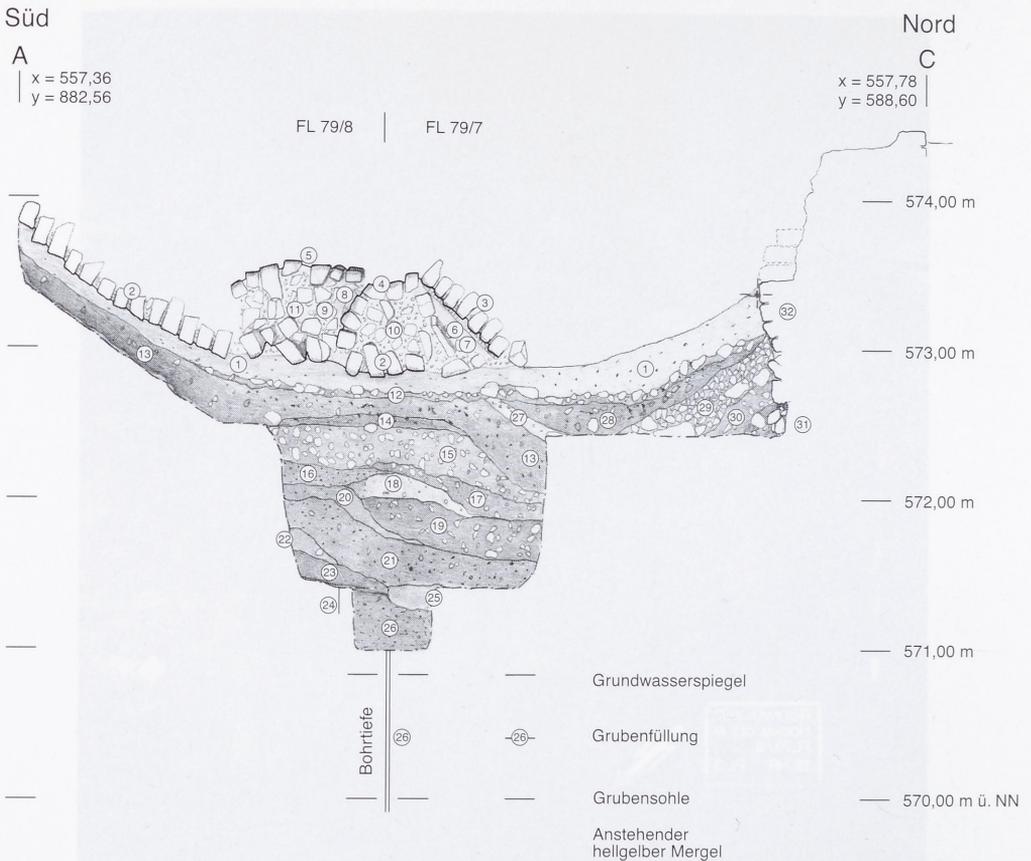
Abb. 13 Profil 116 (zur Lage siehe die Planumzeichnungen). M 1 : 50.

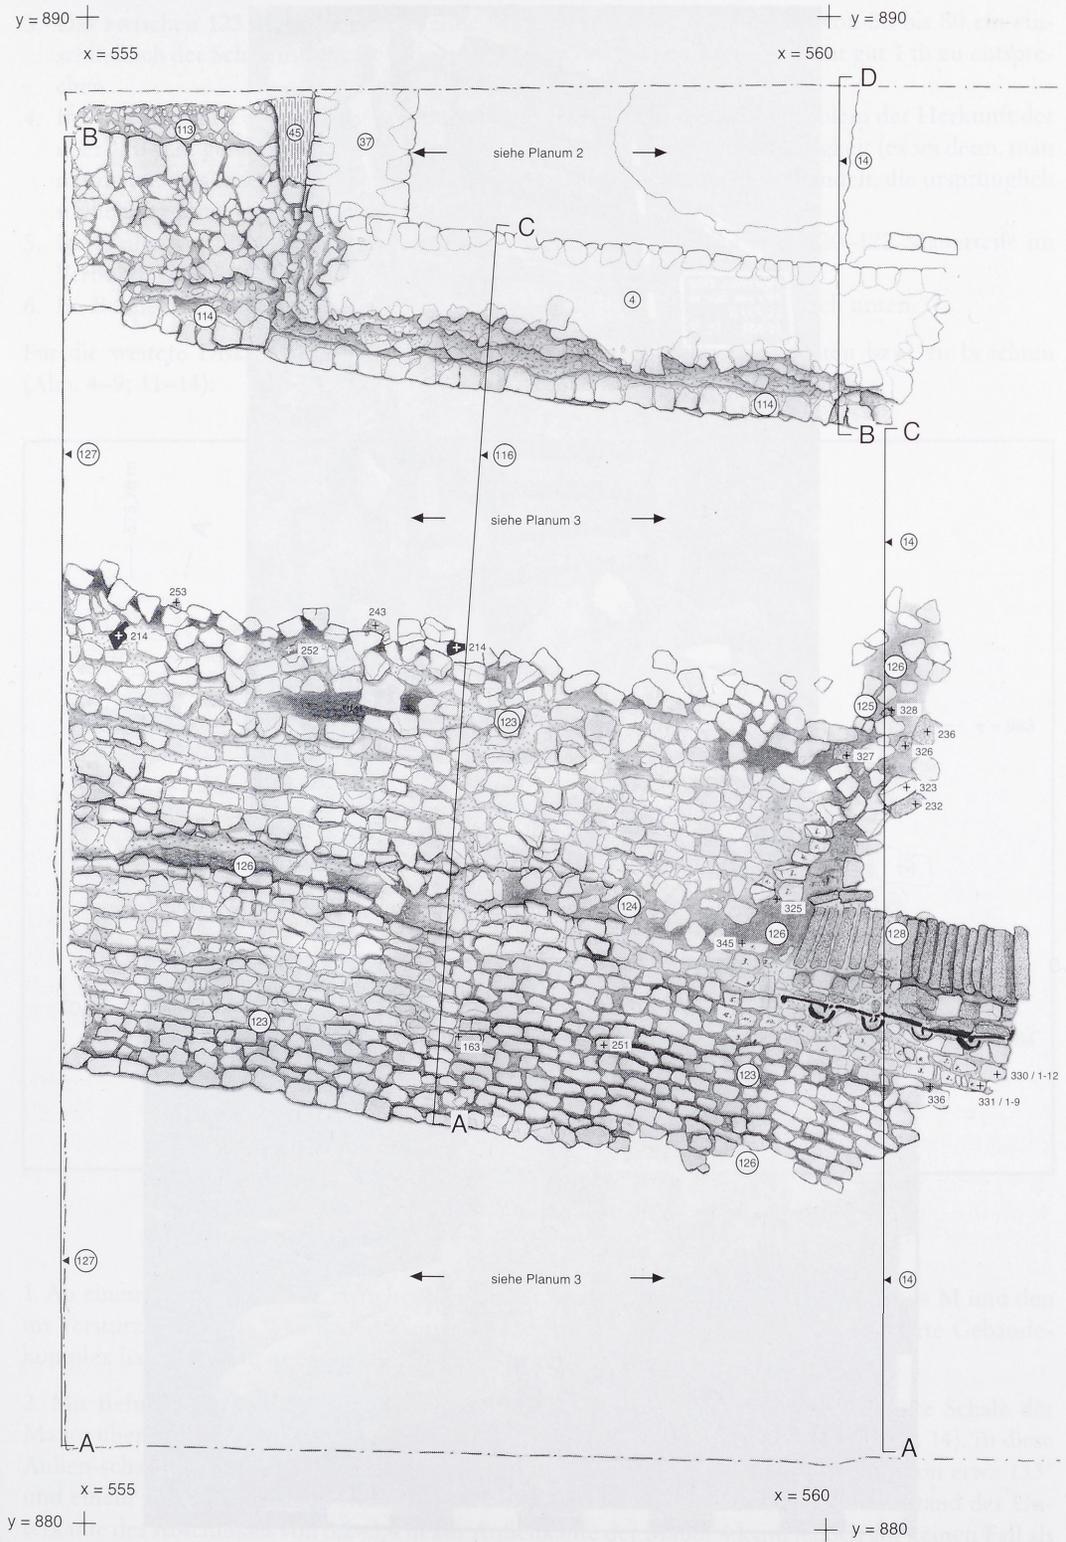
Abb. 14 Planum 4 mit freigelegtem Mauerteil 123 und Türabschluss 128 sowie der Mauer 4. M 1 : 50.

Im Planum 4 zeichnet sich westlich des Ansatzes der nach Norden ziehenden Mauer 37 im Fundament von 4 eine nicht ganz senkrecht zur Mauer verlaufende Fuge ab (Abb. 14). Die westliche Fortsetzung der Mauer ist im Fundament mit 1,35–1,40 m etwas breiter. Dort zieht ca. auf Niveau 573,85 m NN auf etwa 20 cm ein Estrich 45–46 über das nach Norden verbreiterte Fundament. Dieser Estrich liegt auf einer Rollierung aus Muschelkalkbruch. Nachdem die östlich anschließende Mauer 37 auf ihrer Westseite eine Art Verputz aufwies, handelt es sich um den Unterboden einer Hypokaustanlage, auf dem sich noch Reste von Holzkohle oder Ruß mit verbrannten Ziegel- und Sandsteinplatten, wohl Reste von Hypokaustpfeilern, befanden. Im westlichen Teil der Fläche 79 war die Mauer bis auf 573,80 m NN ausgebrochen. Dieser Ausbruch dürfte aus dem 19. Jahrhundert stammen oder noch älter sein, da er, genauso wie die östlich anschließende südliche Schale des Mauerfundaments, von einem etwa 0,5–0,7 m breiten alten Grabungsschnitt überlagert bzw. geschnitten wurde (Profil 14,13 bzw. Profil 127,20; Abb. 4; 5).

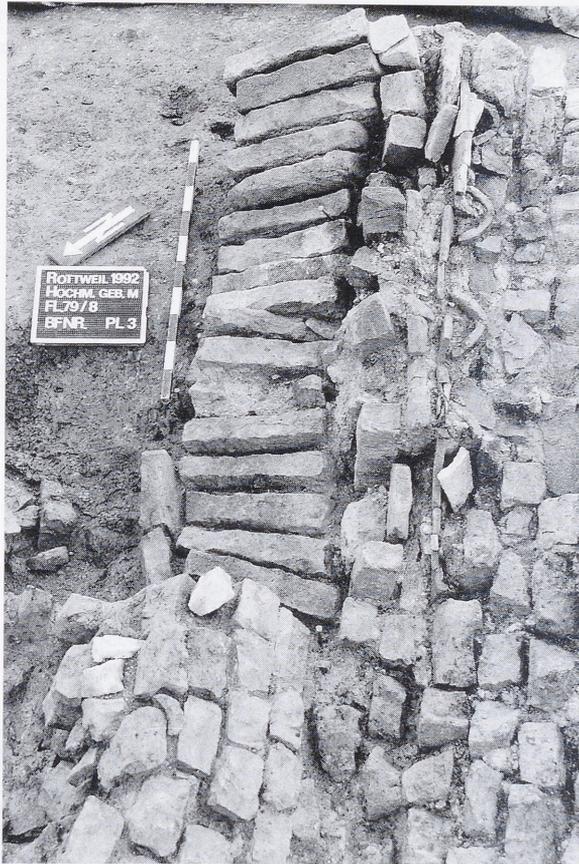
Abb. 15 Türabschluss 128 im Zusammenhang mit Mauerteil 123 von Westen.

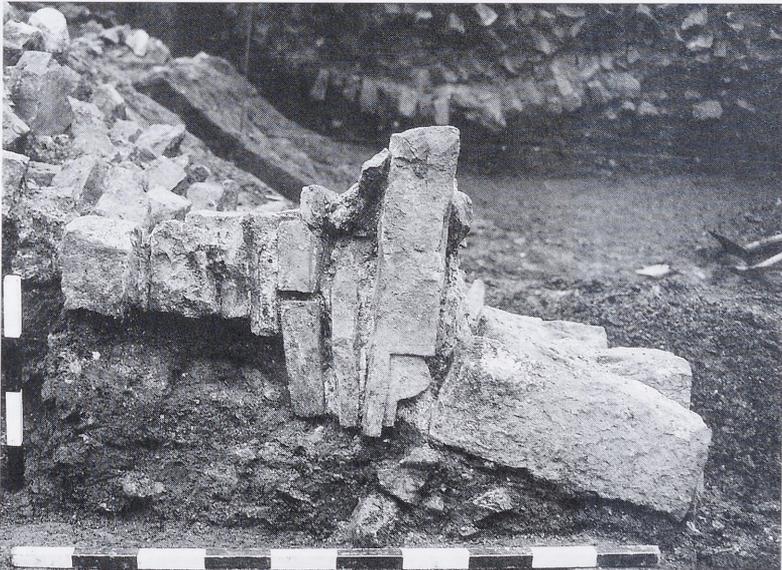
Abb. 16 Profil durch Türabschluss 128 mit Keilsteinen, Konsolstein, Steinplatte, Tegula und Imbrix sowie dem oberhalb anschließenden Mauerteil 123.

Leider hat sich das ursprüngliche Tiefenverhältnis von Konsolsteinen, Platten und Ziegeln im Aufprall verschoben (Abb. 4; 16; 17). Aus einer Kante ca. 3 cm hinter der Profilierung des Konsolsteins 290 sowie Übergängen von feiner zu grober Bearbeitung zwischen 2 und 4 cm hinter der Profilierung der übrigen Steine ergibt sich, dass die Konsolsteine ursprünglich etwa 16 cm über die Wandfläche hinausgekragt haben. Sie wären dann zwischen 20 und 30 cm tief in der Wand eingelassen gewesen. Vermutlich kragten die etwa 4 cm dicken Steinplatten um weitere 2 cm über die Flucht der Vorderkante der Konsolsteine hinaus. Darauf weisen Unterschiede in der Bearbeitung auf der (mutmaßlichen) Unterseite der Steine 289 und 294–297 dergestalt, dass die der Vorderkante nahen 2 cm fein bearbeitet sind, während der dahinter liegende Teil nur grob scharriert ist (dagegen spräche eine mögliche Mörtelspur auf 289 und die bei einigen der Steine gemessene relativ geringe Tiefe. Würde man diesem besonderes Gewicht zumessen, könnten die Platten nur etwa 2 cm aus der Wand gekragt haben und müssten dementsprechend weit hinter der Front der Konsolen zurückgestanden haben. Aus architektonischen Überlegungen und nach Rücksprache mit M. N. FILGIS halte ich dies jedoch für unwahrscheinlich). Aller Wahrscheinlichkeit nach ragten die darüber liegenden Ziegelplatten um weitere 2–3 cm vor, so dass das Dach insgesamt etwa 20 cm vorstand. Auf diesen Maßüberstand (bzw. 0,2–0,25 m) weisen auch die Mörtelspuren auf der Oberseite der Tegulae und Imbrices. Aus der Lage im Befund ergibt sich, dass die Ziegelplatten leicht nach außen geneigt waren, so dass sich tatsächlich ein gewisser Wetterschutz für die darunter liegenden Keilsteine ergab (Abb. 18; 27). Auffällig ist, dass die rekonstruierte Länge des Dachs fast genau der Länge der Unterkante des Abschlusses entspricht.

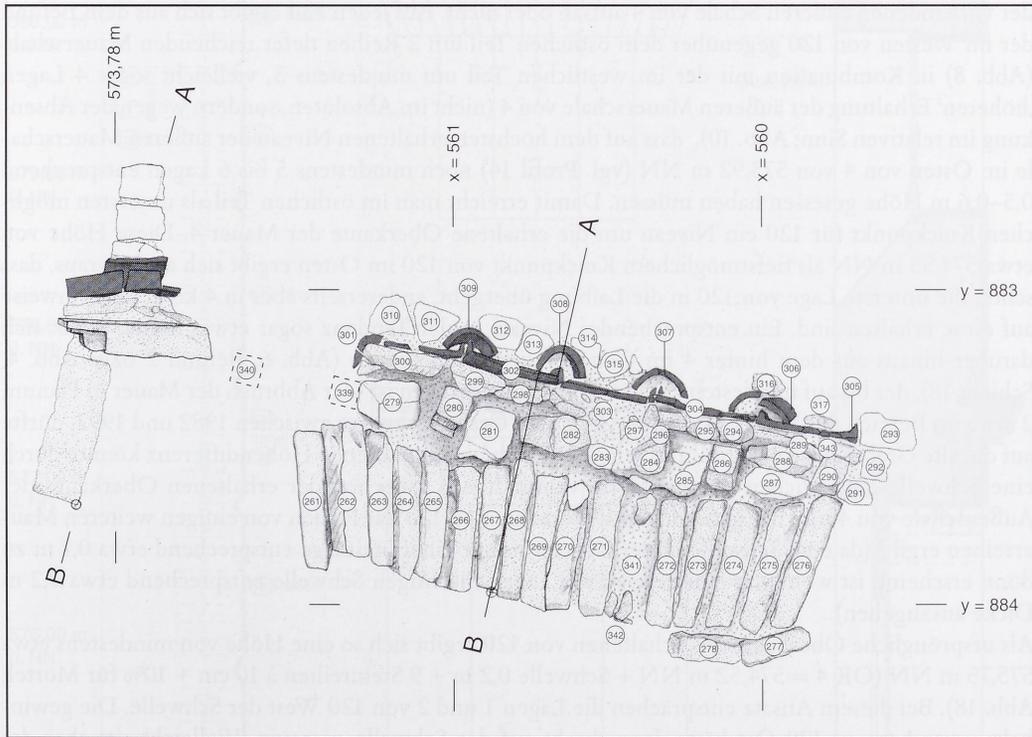
Abb. 17 Detailplan des Türabschlusses 128 mit oberhalb anschließendem Vordach; links Profil wie Abb. 16. M 1 : 25.

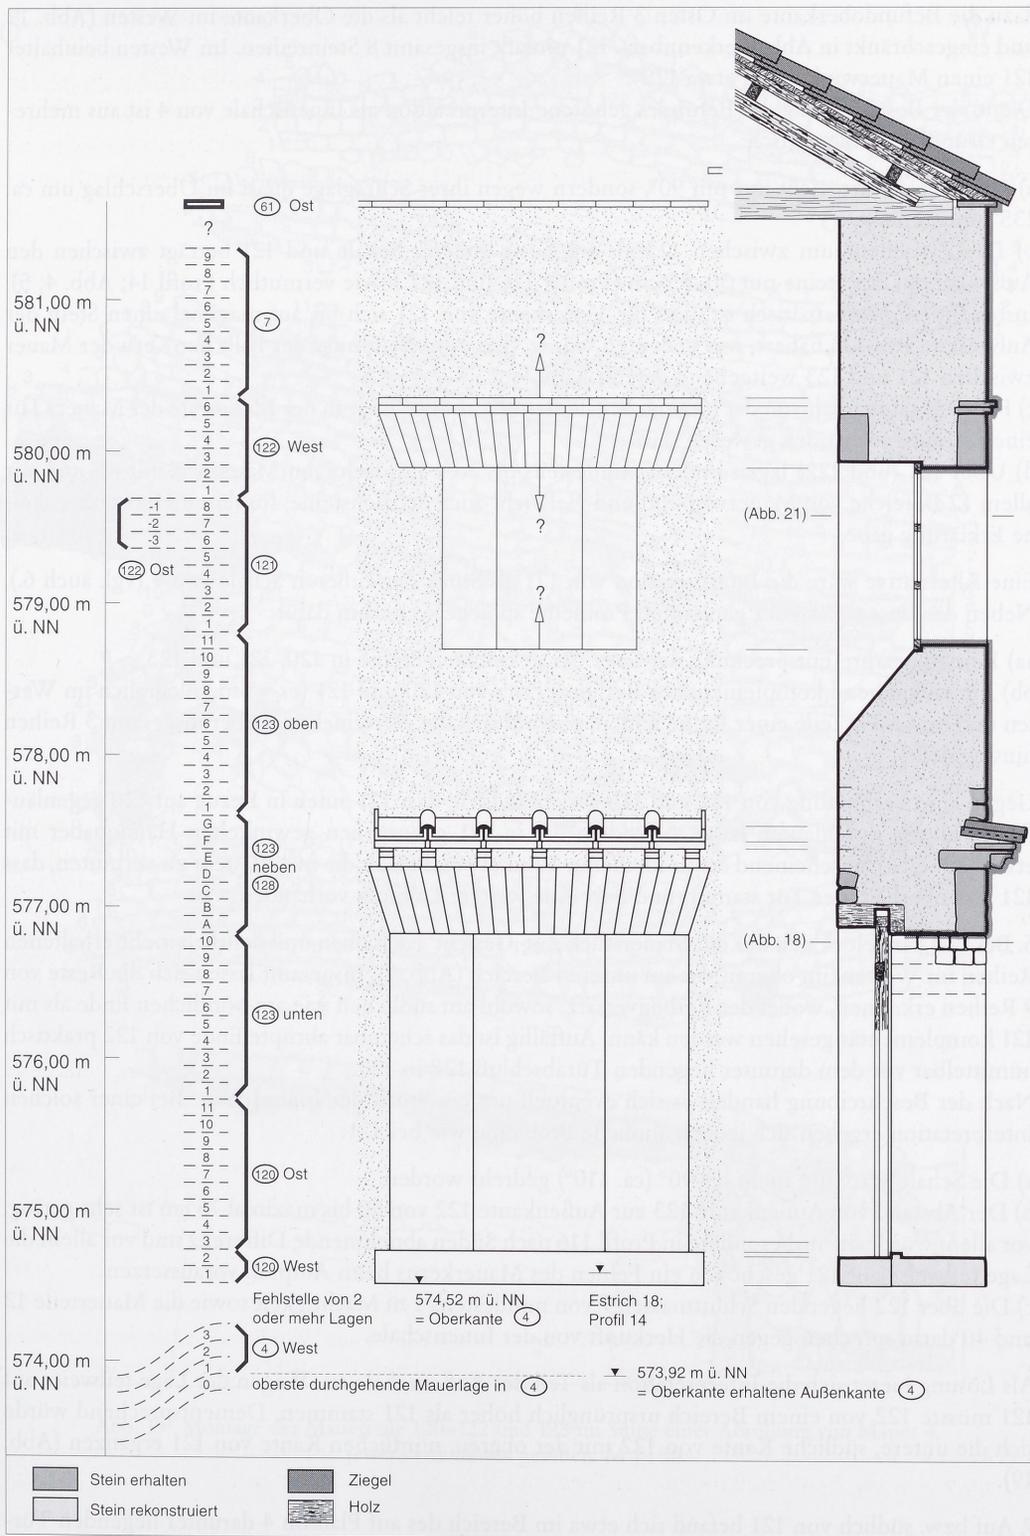
Abb. 18 Rekonstruktion der Wand aus den einzelnen Mauerteilen mit der nachgewiesenen Lagenzahl sowie mit Fenstern, Türen und Türabschluss. M 1 : 50.

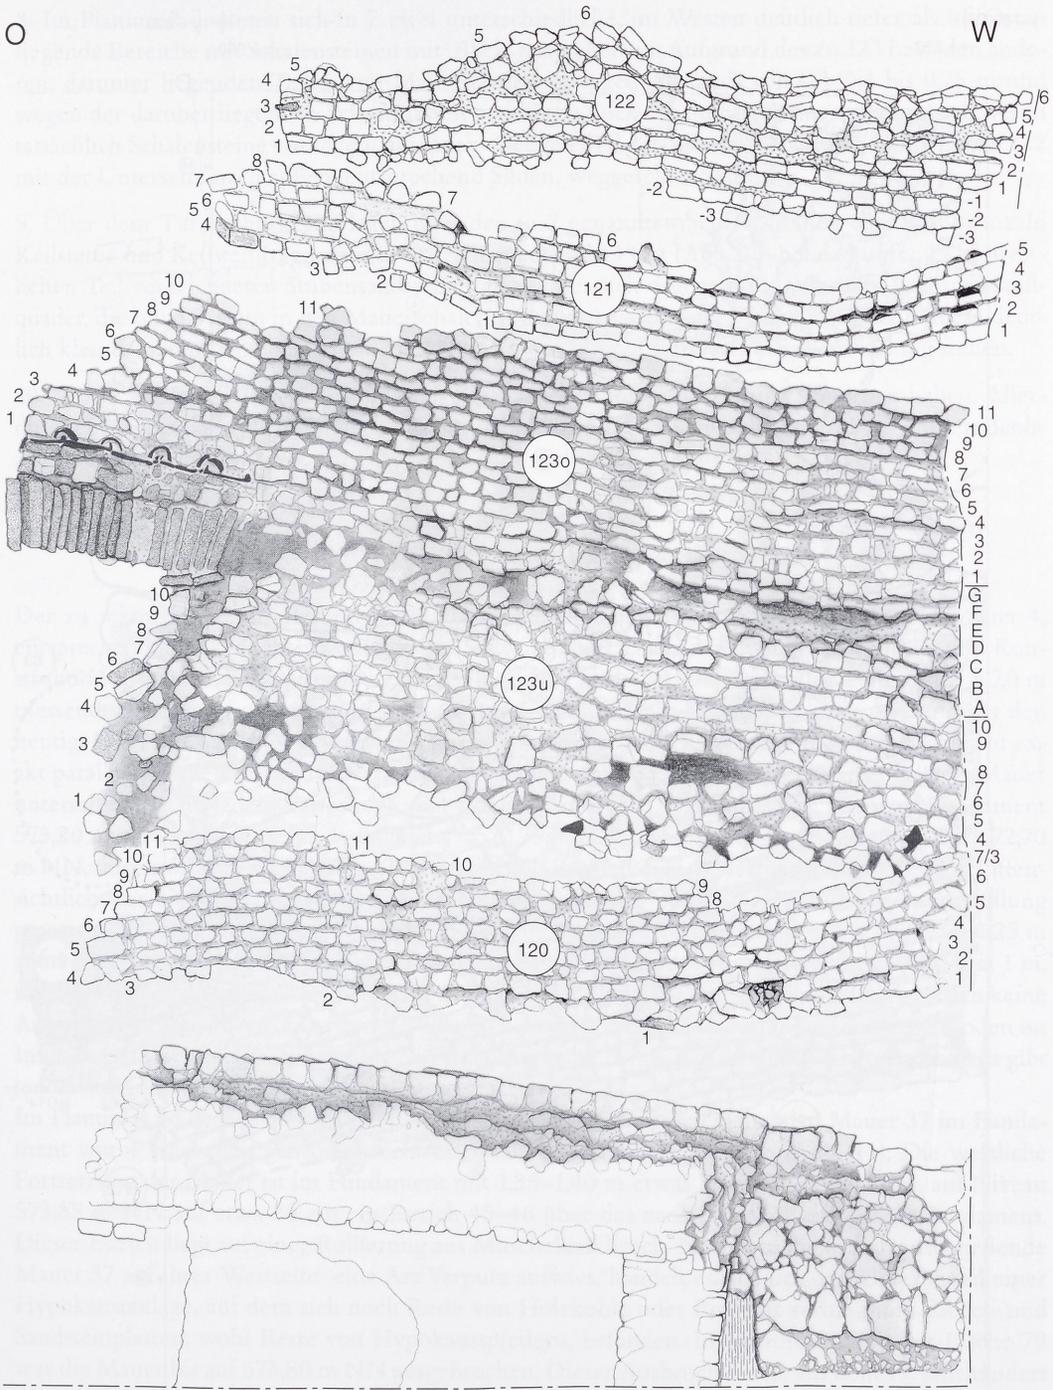
Abb. 19 Montage der Mauerteile 120-122 und 123 im Sinne einer Abrollung von Mauer 4, jeweils von hinten gesehen. M 1 : 50.

dazu die Befundoberkante im Osten 3 Reihen höher reicht als die Oberkante im Westen (Abb. 19 und eingeschränkt in Abb. 9 erkennbar). 121 umfaßt insgesamt 8 Steinreihen. Im Westen beinhaltet 121 einen Mauerwinkel von etwa 129° .

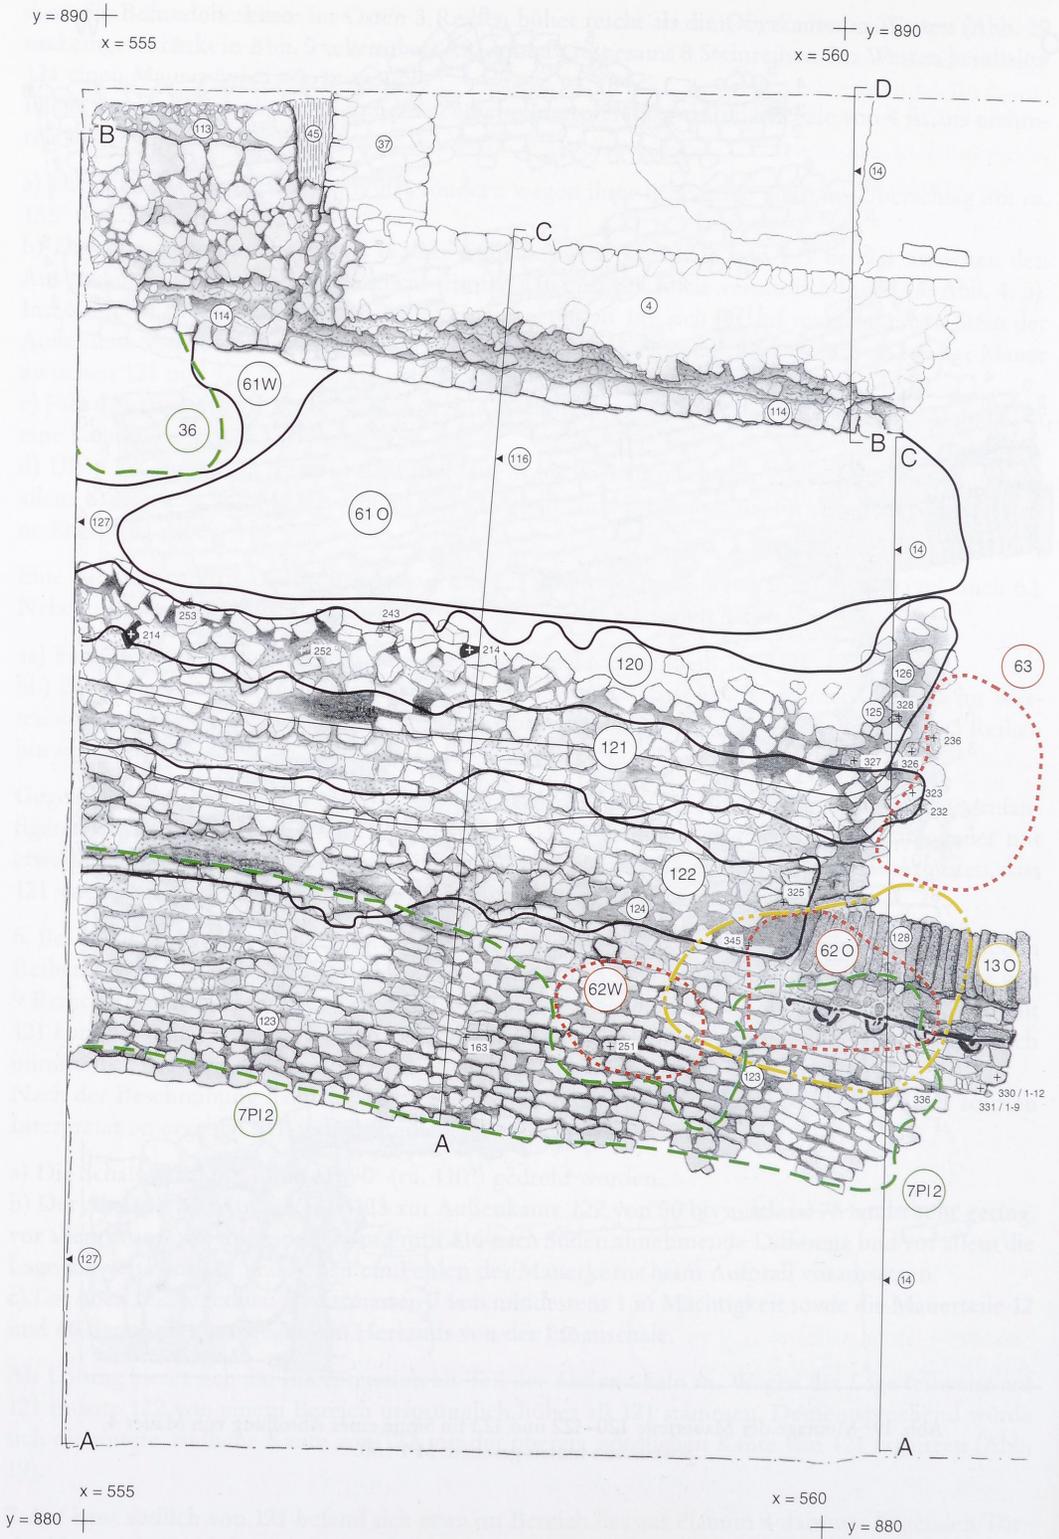
Abb. 20 Überlagerung der Bereiche der verschiedenen Mauerteile auf der Grundlage von Planum 4. Strich: Planum 1-2; Strichelung: Planum 2; Punktierung: Planum 2-3; Strich: Planum 3. M 1 : 50.

7. Auf bzw. südlich von 121 befand sich etwa im Bereich des auf Planum 4 darunter liegenden Türabschlusses ein Bereich mit relativ vielen Plattenteilen und einigen kleinen Keilbruchstücken 62 in 7. Diese Steine lagen auf jeden Fall unter der möglichen Mauerschale in 7 (Abb. 20).

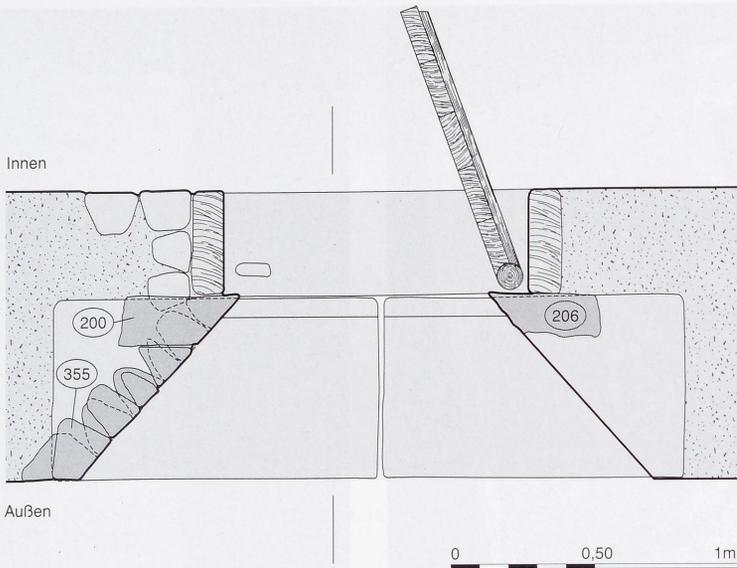
Abb. 21 Rekonstruktion von Schwelle und Türlaibung im Querschnitt.

den Winkel verwendet (120; Abb. 21; 41). Die Laibung selbst, wiederum mit normalen Handquadern gefertigt, konnte noch auf ca. 0,85 m ab dem Knick festgestellt werden. Unklar ist die Zahl der auf dieser Strecke verwendeten Handquader. Der Versuch, die Laibung in 120 steingenaue nach der Bergung trocken aufzusetzen, fiel leider dem Vandalismus zum Opfer, so dass nur noch aus der Erinnerung von SCHLIPF und BROOKES von 5–6 Steinen (vermutlich ausschließlich dem Eckstein) die Rede sein kann. Verschiedene im Bereich des Endes der Laibung und in der Türöffnung in 63 (auf etwas höherem Niveau) sowie ohne klaren Zusammenhang in 120 und 125 geborgene dreieckige Handquader mit Winkeln von 42–52° stammen wohl vom Ende der Laibung (Abb. 40). Weiterhin möchte ich zwei 0,37 bzw. 0,39 m lange Schilfsandsteinplatten 200 und 206 aus 63 in Handquaderdicke mit einer sorgfältig behauenen Langseite und einer im Winkel von ungefähr 50° anschließenden, ebenfalls sorgfältig behauenen Schmalseite (Abb. 22; 40) ebenfalls im Bereich der Laibung sehen. Nachdem auch der größere Teil der dreieckig auslaufenden Muschelkalkhandquader mit 25–30 cm Länge überdurchschnittlich groß und ihr durchschnittlicher Winkel von 48–50° etwa komplementär zum Laibungsknick ist, ist sehr wahrscheinlich, dass diese Stücke das Ende der schräg verlaufenden Laibung gebildet haben. Dieses Ende läge bei einer Laibungslänge von 0,85 m etwa nach $\frac{2}{3}$ der Tiefe in der Mauer. Ohne weitere Anhaltspunkte gehe ich davon aus, dass der Türzapfen hinter dem spitzen Laibungsende zurückversetzt saß und die Tür auf der anderen Seite ebenfalls hinter dem (symmetrisch rekonstruierten) spitzen Laibungsende anschlug. Für diesen Bereich lässt sich auch ohne weiteres die Verwendung von kleineren, ursprünglich als Keilsteinbruch angesehenen Schilfsandsteinen denken. Auf der Innenseite halte ich, wiederum ohne konkrete Anhaltspunkte, für die verbleibende Mauertiefe von etwa 0,35 m einen Holzrahmen einschließlich einem Holzsturz für wahrscheinlich. Dieser böte sehr viel einfachere Möglichkeiten, den Türzapfen oben einzulassen, als ein Steinsturz (Abb. 18; 21).

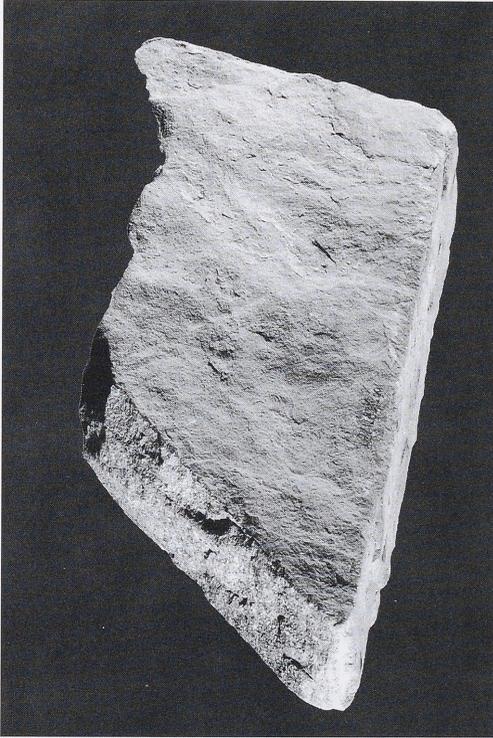
Abb. 22 Spitzwinkliges Eckstück 200, Befund 63.

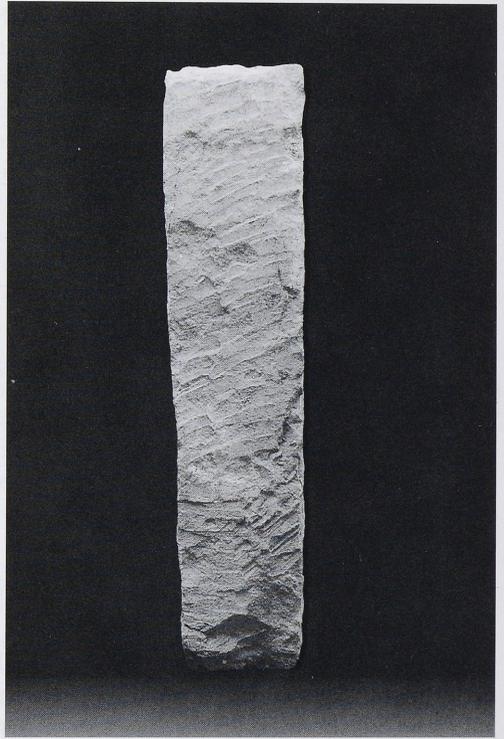
Abb. 23 Keilstein 269, Befund 128.

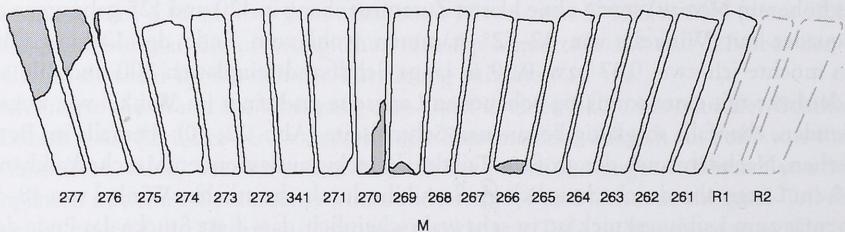
Abb. 24 Zusammenpassung der Keilsteine in 128. M 1 : 20.

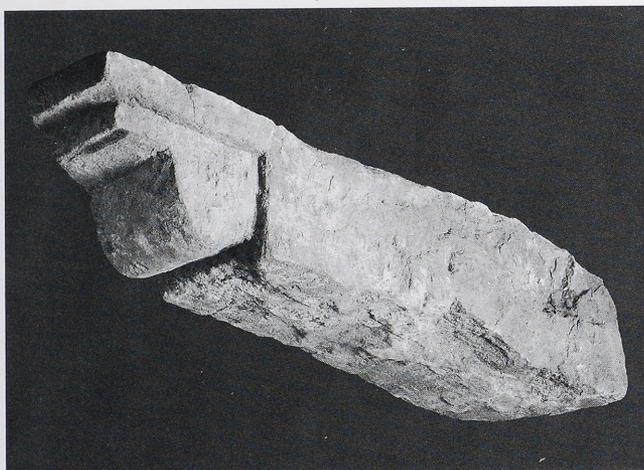
Abb. 25 Konsolstein 282, Befund 128.

- 282 Konsolstein mit deutlich abgesetztem Profil, Schilfsandstein, 51 x 10 x 9,5 cm, Mörtel- oder Verputzreste vorne (Abb. 25; 43).
- 283 Muschelkalkstein.
- 284 Konsolstein ähnlich 280, Schilfsandstein, $\geq 46,5 \times 9,5 \times 10$ cm (Abb. 26; 34; 43).
- 285 Muschelkalkstein.
- 286 Konsolstein mit deutlich rechtwinklig abgesetztem Profil, Schilfsandstein, 41 x 9 x 10 cm (Abb. 43).
- 287 Muschelkalkstein.
- 288 Platte, Schilfsandstein, 19 x 13 x 3–4 cm (Abb. 44).
- 289 Platte, Schilfsandstein, 30 x 3,5 x 26 cm, Front und bis zu einer möglichen Mörtelkante auf der Breitseite bei 4 cm fein bearbeitet, sonst Breitseite grob (Abb. 44).
- 290 Konsolstein ähnlich 286, Schilfsandstein, $\geq 36 \times 8 \times 9,5$ cm mit deutlichem Absatz nach 16 cm (Abb. 43).

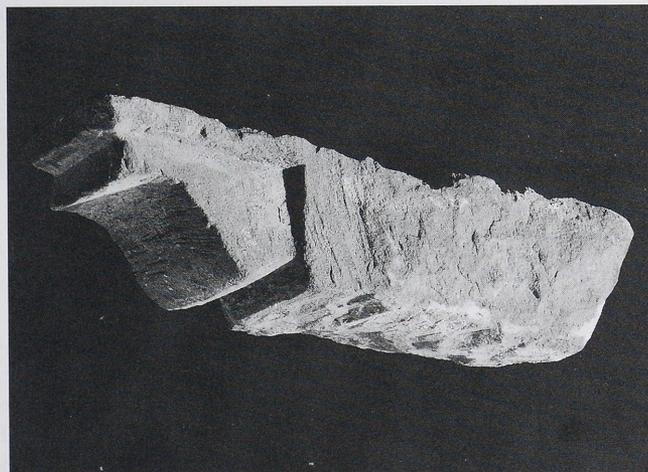
Abb. 26 Konsolstein 284, Befund 128.

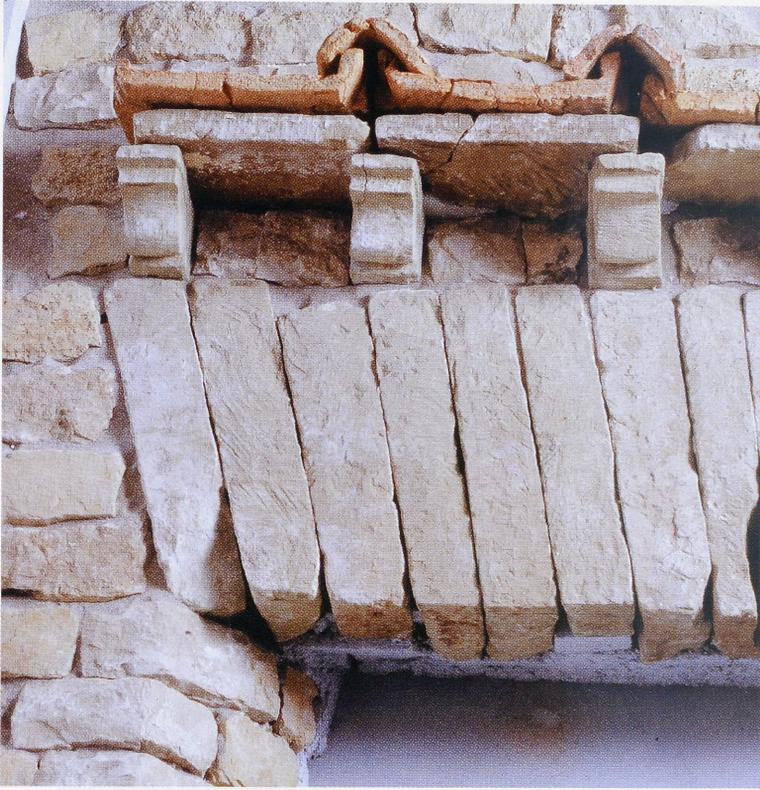
Abb. 27 Montage des scheinrechten Bogens 128 über der Türwange 123 im Sandbett (Sonderausstellung ‚Entdeckungen – Höhepunkte des archäologischen Jahres 1992/1993 im Archäologischen Landesmuseum, Außenstelle Konstanz‘).
