Eine umgestürzte Wand mit Tür vom Bau M in Rottweil/Municipium Arae Flaviae

C. SEBASTIAN SOMMER

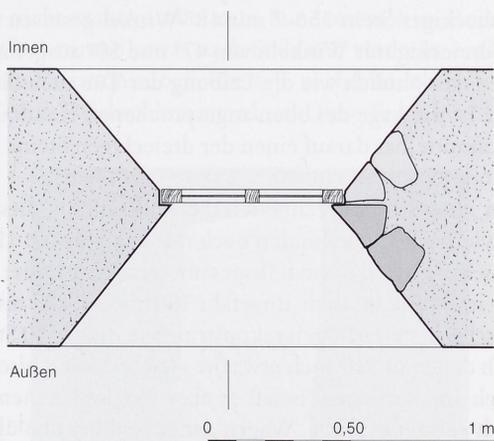
Abb. 28 Rekonstruktion des Fensters über der Tür im Querschnitt.

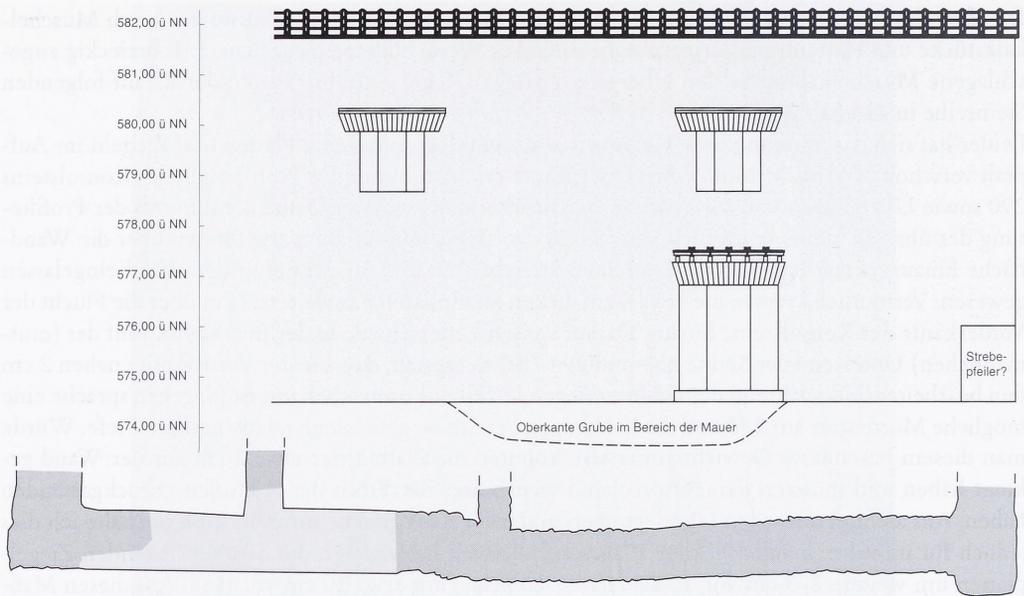
Abb. 29 Zeichnerische Rekonstruktion der Ansicht des östlichen Teils der Südmauer des Gebäudes M über dem Fundament 4. M 1 : 125.

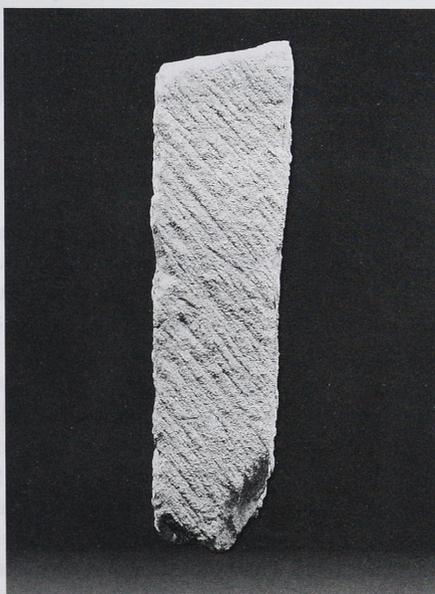
Abb. 30 Keilstein 84, Befund 36.

- 84 Keilstein nach links, Schilfsandstein, Front schräg fein, Seiten grob, ≥ 34 x ≥ 8 x 24, an Oberkante Mörtelreste (Abb. 30; 37).
- 85 Keilstein symmetrisch (?), Schilfsandstein, vorne fein schräg scharriert, ≥ 35 x > 6,5 x 20 cm.
- 86 Keilstein, sehr stark nach rechts, Schilfsandstein, Front schräg scharriert, Seiten grob, > 22 x 8 x 18 cm.
- 87 Keilstein, sehr schräg nach rechts, Schilfsandstein, Front fein schräg, Seiten grob scharriert, > 16 x 6 x 22 cm.
- 88 Keilstein, Schilfsandstein, Front fein, > 17 x 8 x > 7 cm.
Schilfsandsteinstück, vermutlich Keilstein, Front fein, > 8 x > 5 x > 7 cm.
- 89 Keilstein, Schilfsandstein, Front schräg fein, Seiten grob scharriert, > 29 x < 7,5 x 22 cm.

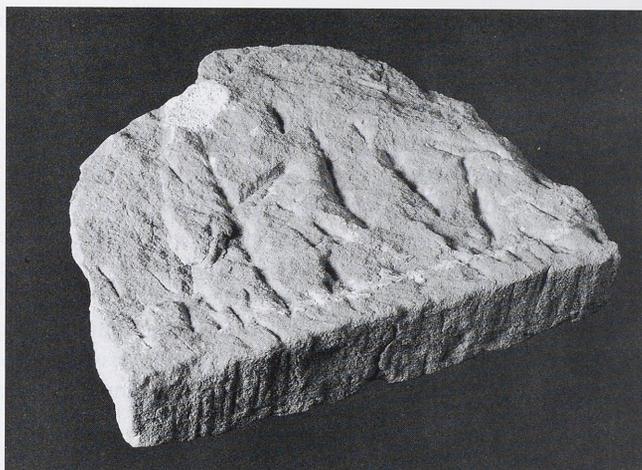
Abb. 31 Platte 234, Befund 61.

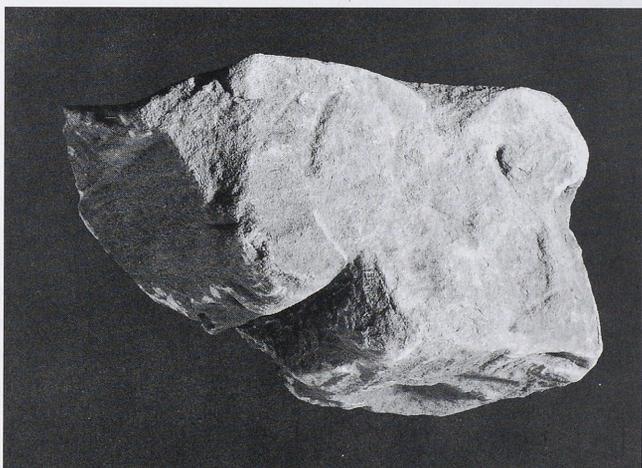
Abb. 32 Konsolstein 65, Befund 7/13.

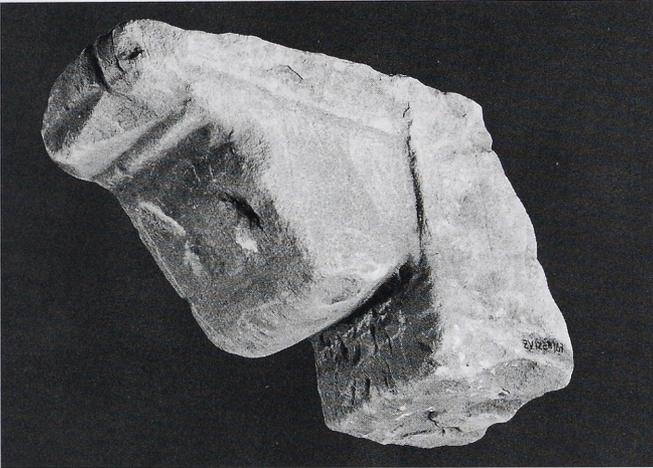
Abb. 33 Konsolstein 67, Befund 7/13.

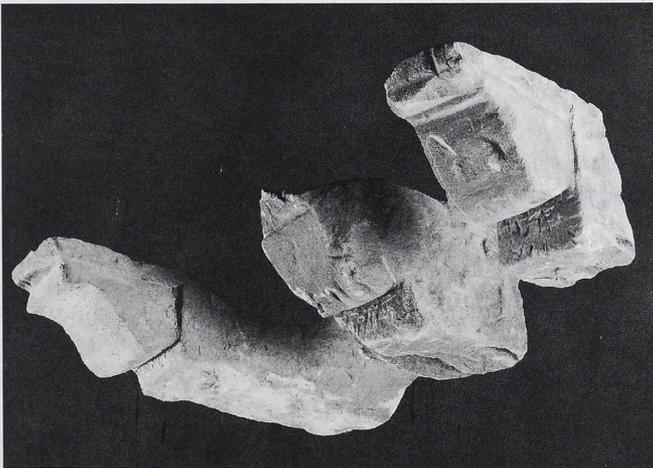
Abb. 34 Konsolsteine 67, 65 und 284 im Vergleich.

Entsprechend ihrer wenig tragenden Funktion fallen in Rottweil die Konsolsteine mit einem Querschnitt von 10 x 10 cm relativ zierlich aus. Sie unterscheiden sich einerseits von den mit 9 bzw. 12 x 13 cm etwas kräftigeren Stücken weiter westlich (65 und 67 in 7/13), vor allem aber von sehr viel stärkeren Konsolsteinen in der Villa rustica von Hechingen/Stein und vor allem Badenweiler.²² Diesen wird man eher eine echte Funktion als Gewicht tragende Elemente beimessen wollen (z. B. Balken, Decken usw.). Die Rottweiler Stücke gleichen in ihren Maßen wie in ihrem Profil dagegen mehr als einem Dutzend Steinen aus dem Gebäude 3 der Villa rustica von Oberndorf-Bochingen. Aufgrund deren Lage ist dort eindeutig eine Position am Übergang von Wand zu Dach gegeben.²³ Bezeichnenderweise tragen die Konsolsteine hier wie dort dünne Sandsteinplatten, die die Sparrenköpfe verblenden und den Anschluss an die nur wenig vorspringende Dachdeckung herstellen. Vermutlich wird man an diese Gruppe einzelne Konsolsteine aus dem Fundmaterial verschiedener anderer Plätze, z. B. in Rottweil und Laufenburg,²⁴ anschließen und vergleichbare Übergangsrekonstruktionen vornehmen dürfen.

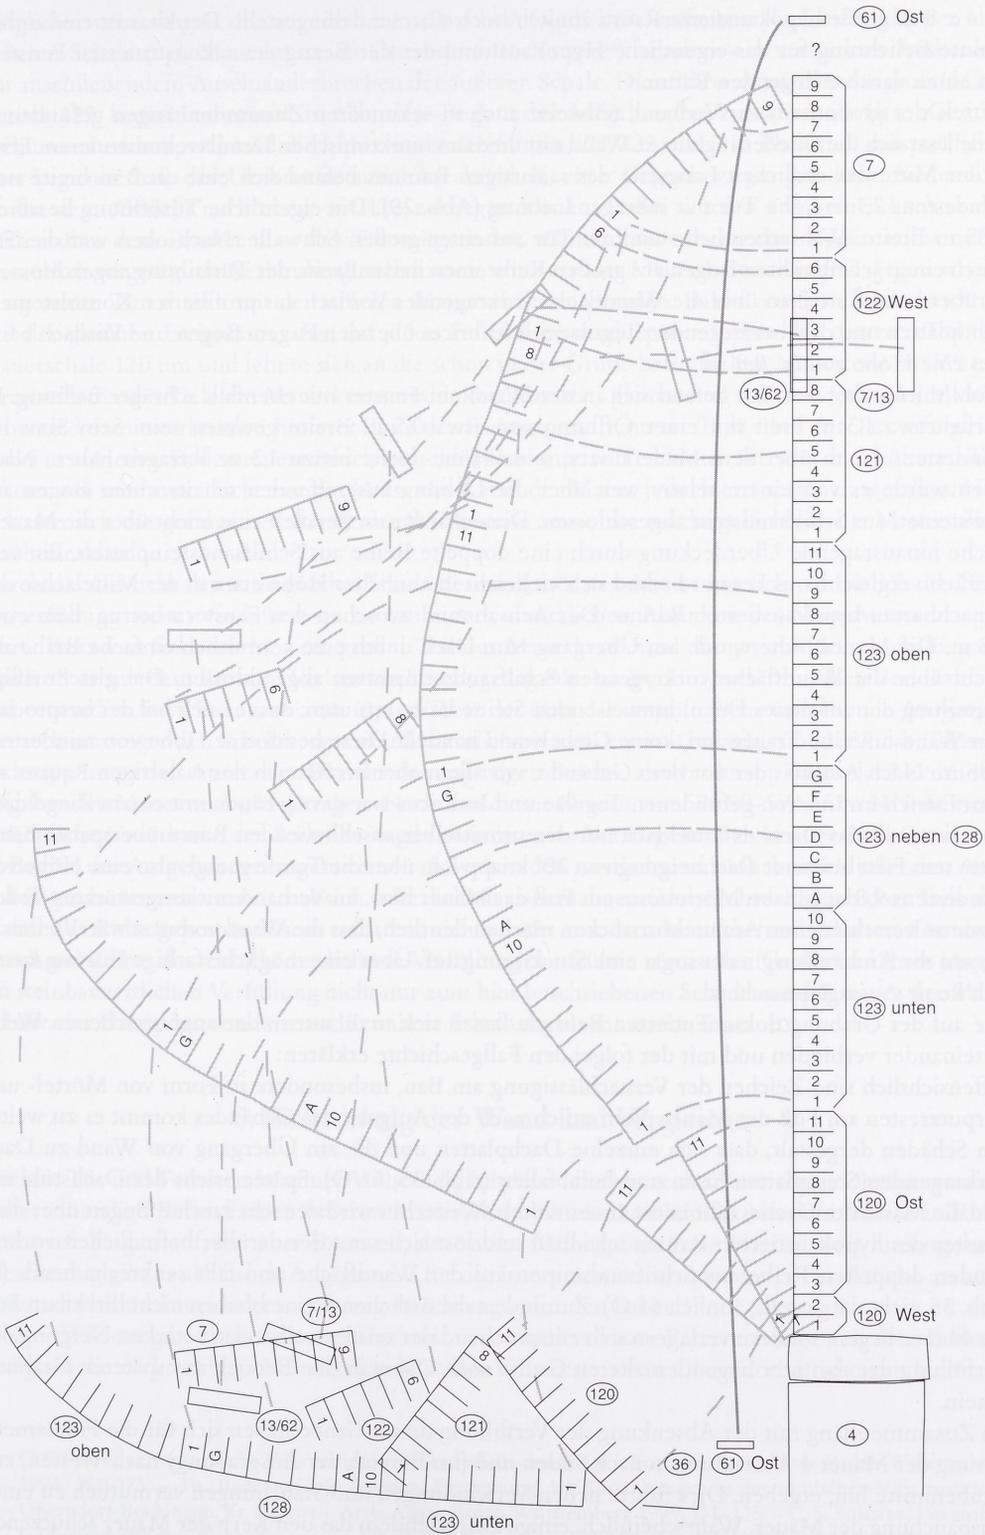
Abb. 35 Rekonstruktion des Falls der äußeren Schale der Mauer 4 (ohne Maßstab).

Im Zusammenhang mit der Absenkung der Verfüllung dieser Grube haben sich für die Fundamentierung der Mauer 4 Absenkungen nach Süden und (im Bereich der Ausgrabung) nach Westen, zur Grubenmitte hin, ergeben. Dies führte neben Verwindungen und Stauchungen vermutlich zu einer Ausbauchung der Mauer. Wahrscheinlich einige Zeit nachdem das den Kern der Mauer schützende Dach nicht mehr vorhanden war, dürften Verwitterungsprozesse dazu geführt haben, dass sich die äußere Schale in einem plötzlichen Ereignis (Frostsprängung?) vom Kern der Mauer löste (Abb. 35).

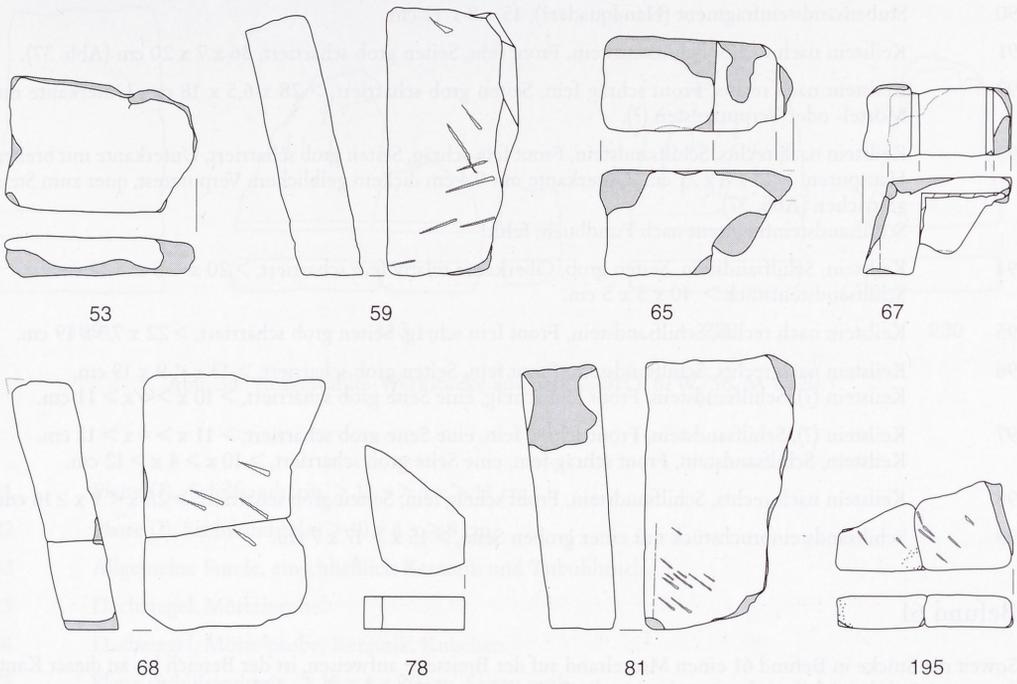
Abb. 36 Ausgewählte Werkstücke aus Befund 7/13. M 1 : 10.

Die im Bereich von 13 Ost liegenden Platten besitzen eine Frontlänge von insgesamt etwa 1,58 m (Abb. 20; 36). Zu diesen sind noch die auf tieferem Niveau im östlichen Teil von 62 gefundenen Platten mit einer Gesamtlänge von 2,32 m zu rechnen (Abb. 20; eher nicht dazu gehörig sind die etwas dickeren Platten im westlichen Teil von 62 und die dortigen Keilsteinbruchstücke). Diese Platten könnten vom Übergang der Wand zum Dach entsprechend 61 Ost stammen. Im entsprechenden Bereich fanden sich am Fuß der Mauer praktisch keine Plattenteile; vergleiche die Fallgeschichte). Damit fanden sich im Bereich der inneren Keilsteine für eine Strecke von weniger als 2 m Platten mit einer Kantenlänge von fast 4 m. Obwohl nur das Stück Nr. 53 eine eindeutige, 2 cm breite feine Bearbeitung an einer der Breitseiten aufweist, möchte ich doch die Platten in zweifacher

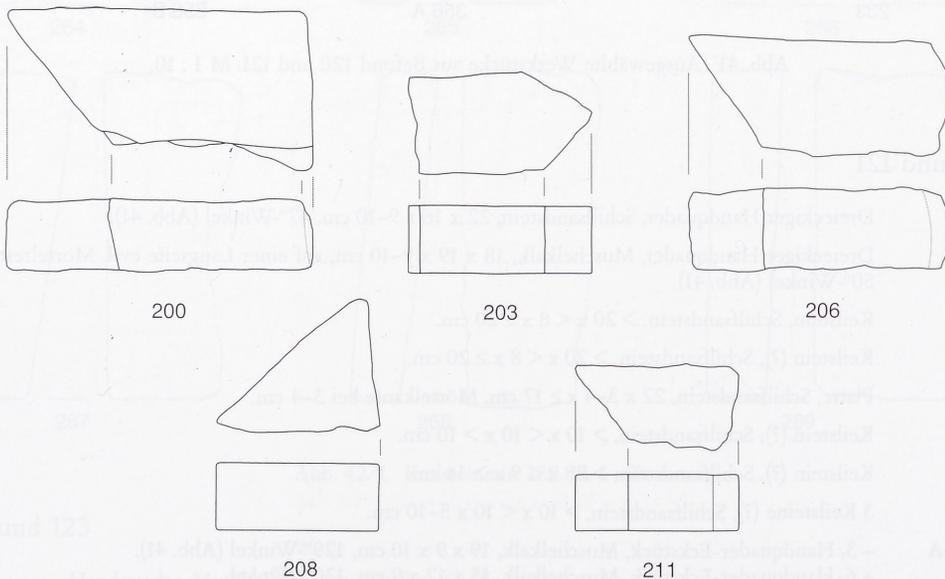
Abb. 40 Ausgewählte Werkstücke aus Befund 63. M 1 : 10.

- 211 Spitzwinkliger Handquader, Muschelkalk, ca. 45°-Winkel, 26 x 15 x 9 cm (Abb. 40).
- 212 Spitzwinkliger Handquader, Muschelkalk, ca. 50°-Winkel, 27 x 13 x 9 cm.

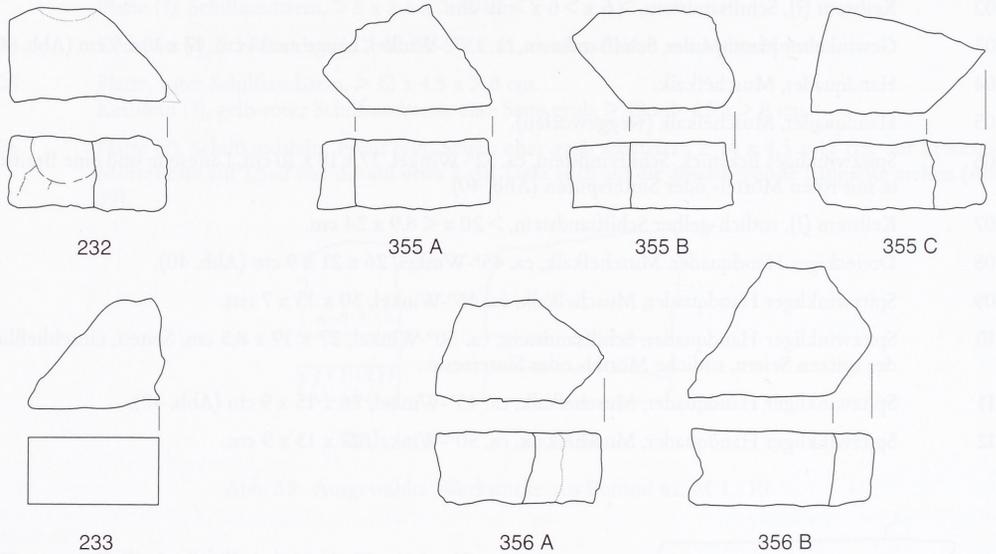
Abb. 41 Ausgewählte Werkstücke aus Befund 120 und 121. M 1 : 10.

Nach den gewinkelten Handquadern in 121 knickte dessen Laibung mit einem Winkel von 125–132°, wahrscheinlich etwa 129° aus der Wand (Abb. 41). Nach einer Bergungsskizze war diese Lai-

- 355-C Handquader-Eckstein, Muschelkalk, 16 x 12 x 9–10 cm, 135°-Winkel (Abb. 41).
 Handquader-Eckstein, Muschelkalk, 20 x 9 x 9–10 cm, 132°-Winkel.
 Handquader-Eckstein, Muschelkalk, 18 x 10 x 9–10 cm, 136°-Winkel.
 Handquader-Eckstein, Muschelkalk, 15 x 10,5 x 9–10 cm, 132°-Winkel.
 Dreieckiger Handquader, Muschelkalk, 27 x 18 x 10 cm, 42°-Winkel.

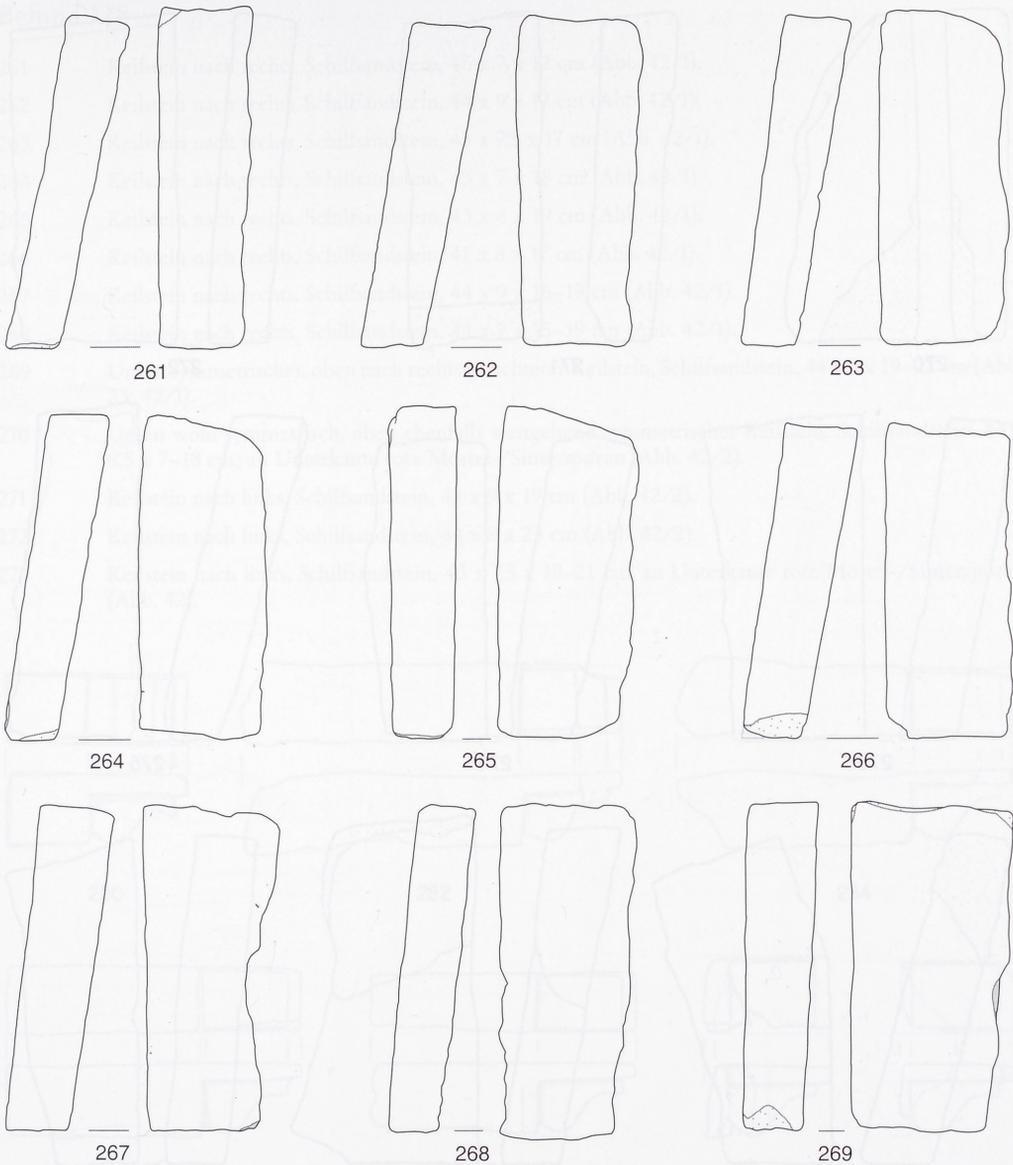
Abb. 42/1 Keilsteine in 128. M 1 : 10.

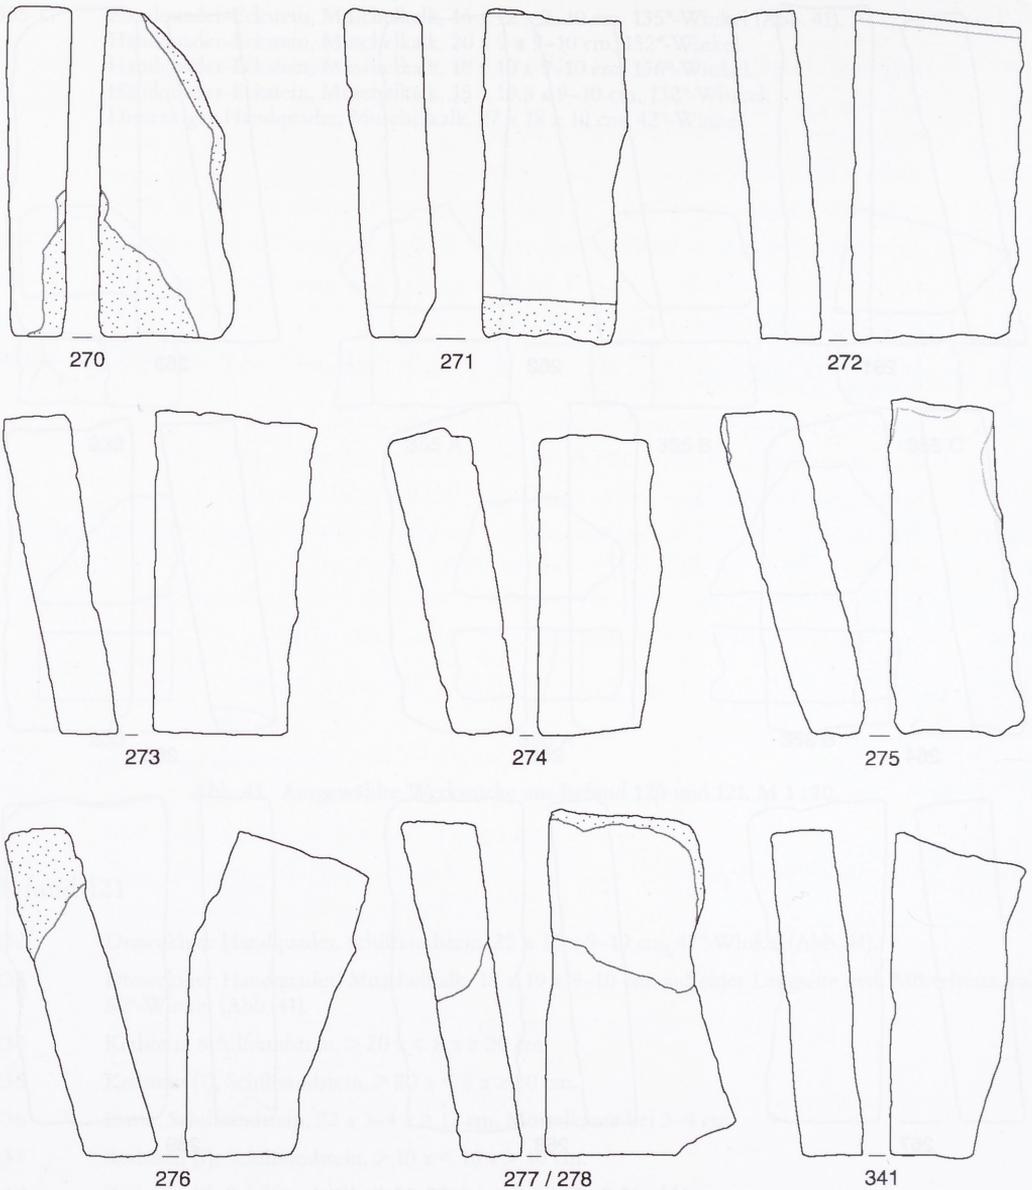
Abb. 42/2 Keilsteine in 128. M 1 : 10.

272 Keilstein nach links, Schilfsandstein, 44 x 8 x 23 cm (Abb. 42/2).
 273 Keilstein nach links, Schilfsandstein, 43 x 7,5 x 18–21 cm, an Unterkante rote Mörtel-/Sinterspuren (Abb. 42).

- 274 Keilstein nach links, Schilfsandstein, 42 x 9 x 14–17 cm (Abb. 42/2).
 275 Keilstein nach links, Schilfsandstein, 45 x 8 x 14–18 cm (Abb. 42/2).
 276 Keilstein nach links, Schilfsandstein, 46 x 9 x 15–24 cm, an Rückseite rote Mörtel-/Sinterspuren (Abb. 42).
 277 u. 278 Keilstein nach links, Schilfsandstein, 46 x 8 x 19–25 cm (Abb. 42/2).
 280 Konsolstein mit deutlich rechtwinklig abgesetztem Profil, Vorderkante spitz ausgezogen, Schilfsandstein, > 25 x 9,5 x 9,5 cm (Abb. 43).
 281 Muschelkalkstein im 100°-Winkel.

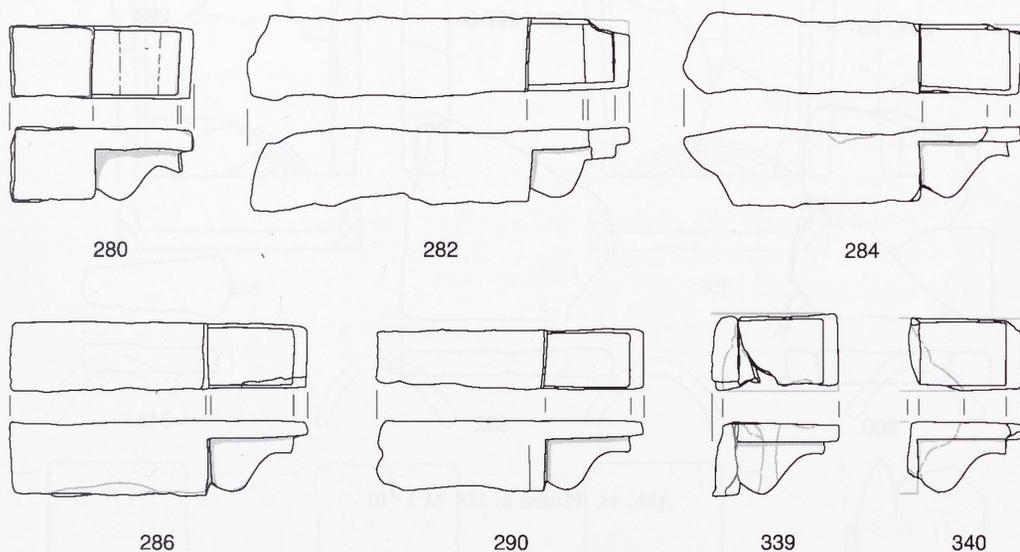
Abb. 43 Konsolsteine in 128. M 1 : 10.

- 282 Konsolstein mit deutlich abgesetztem Profil, Schilfsandstein, 51 x 10 x 9,5 cm, Mörtel- oder Verputzreste vorne (Abb. 25; 43).
- 283 Muschelkalkstein.
- 284 Konsolstein ähnlich 280, Schilfsandstein, $\geq 46,5 \times 9,5 \times 10$ cm (Abb. 26; 34; 43).
- 285 Muschelkalkstein.
- 286 Konsolstein mit deutlich rechtwinklig abgesetztem Profil, Schilfsandstein, 41 x 9 x 10 cm (Abb. 43).
- 287 Muschelkalkstein.
- 288 Platte, Schilfsandstein, 19 x 13 x 3–4 cm (Abb. 44).
- 289 Platte, Schilfsandstein, 30 x 3,5 x 26 cm, Front und bis zu einer möglichen Mörtelkante auf der Breitseite bei 4 cm fein bearbeitet, sonst Breitseite grob (Abb. 44).
- 290 Konsolstein ähnlich 286, Schilfsandstein, $\geq 36 \times 8 \times 9,5$ cm mit deutlichem Absatz nach 16 cm (Abb. 43).

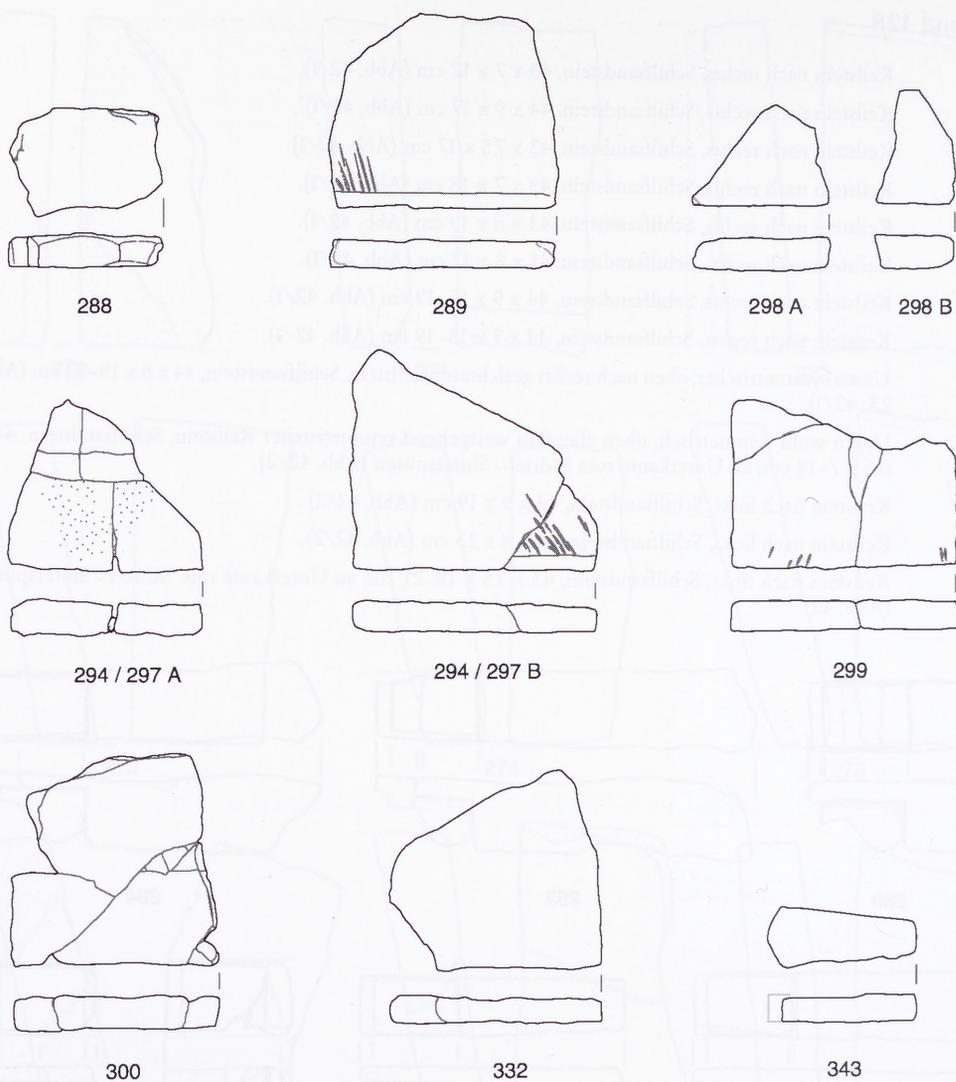
Abb. 44 Platten in 128. M 1 : 10.

- 316 Schilfsandstein-Bruchstück, in der Form ähnlich 310–315.
- 317 Wie 316.
- 320 Muschelkalk, ähnlich 310–315.
- 321 Muschelkalk, wie 310–315.
- 332 Platte, Schilfsandstein, 29 x 3 x 26, Mörtelreste an Vorderseite (Abb. 44).
