# UNTERSUCHUNGEN IM RÖMISCHEN GUTSHOF VON SONTHEIM AN DER BRENZ, KREIS HEIDENHEIM

EDUARD M. NEUFFER

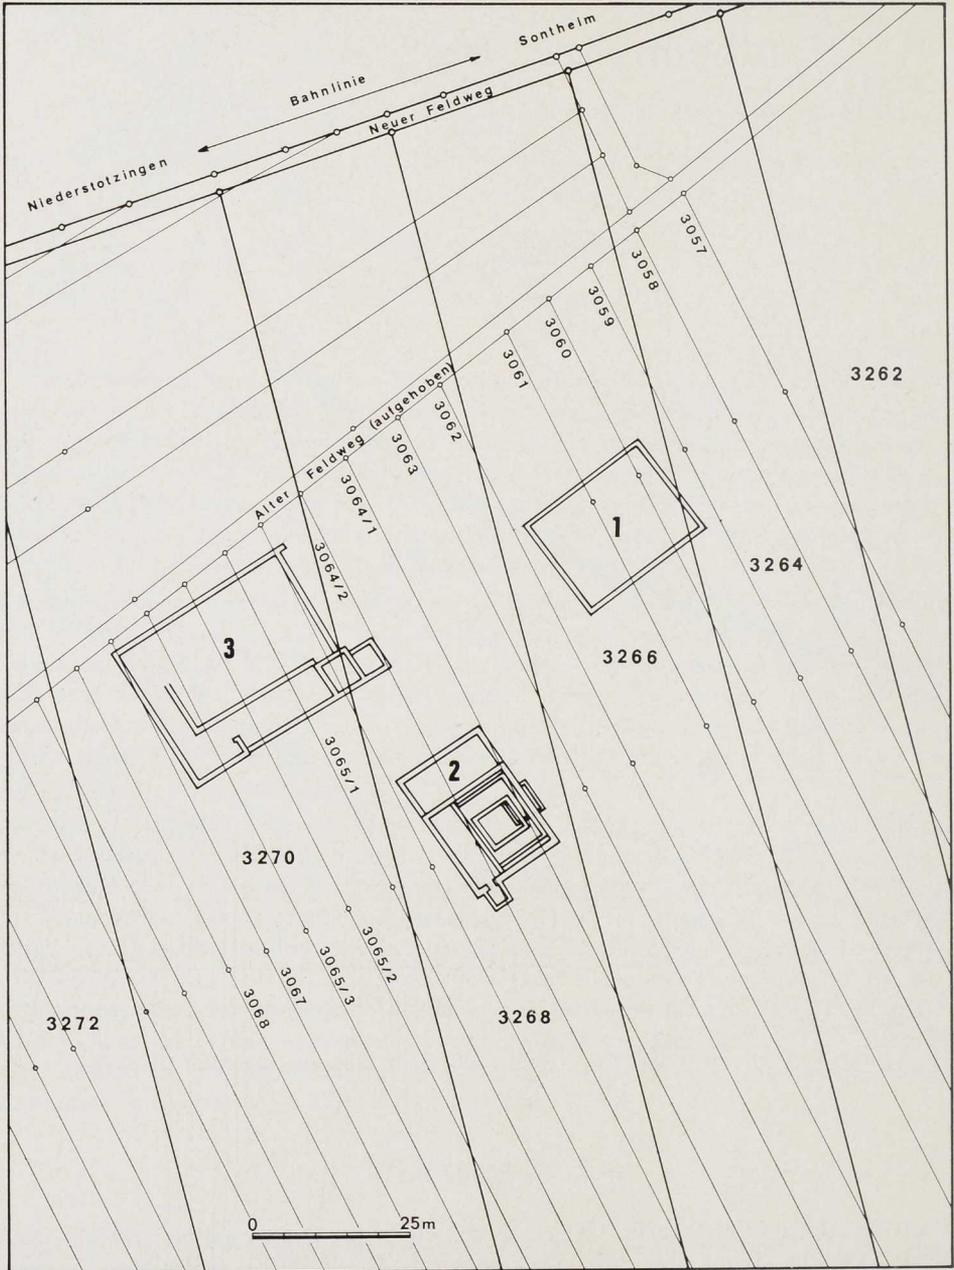
Abb. 2 Sontheim an der Brenz, Kreis Heidenheim. Lageplan der Gebäude des römischen Gutshofes in Flur „Beim kleinen See“.

Im Jahre 1969 untersuchte K. HARTMANN aus Heidenheim-Schnaitheim zusammen mit den Schülern G. und M. MACK zwei dieser Schutthügel, von denen der eine auf Parzelle 3266 (neu) bzw. 3059 bis 3061 (alt), der andere auf den Parzellen 3063 bis 3064/2 (alt) bzw. 3268 (neu) lag. Außer diesen beiden Hügeln, von denen durch das damalige Staatliche Amt für Denkmalpflege in Stuttgart nur der letztgenannte ausgegraben wurde, wurde später noch ein dritter untersucht, der dicht dabei auf den Parzellen 3064/2 bis 3067 (alt) bzw. 3270 (neu) lag (Abb. 2).

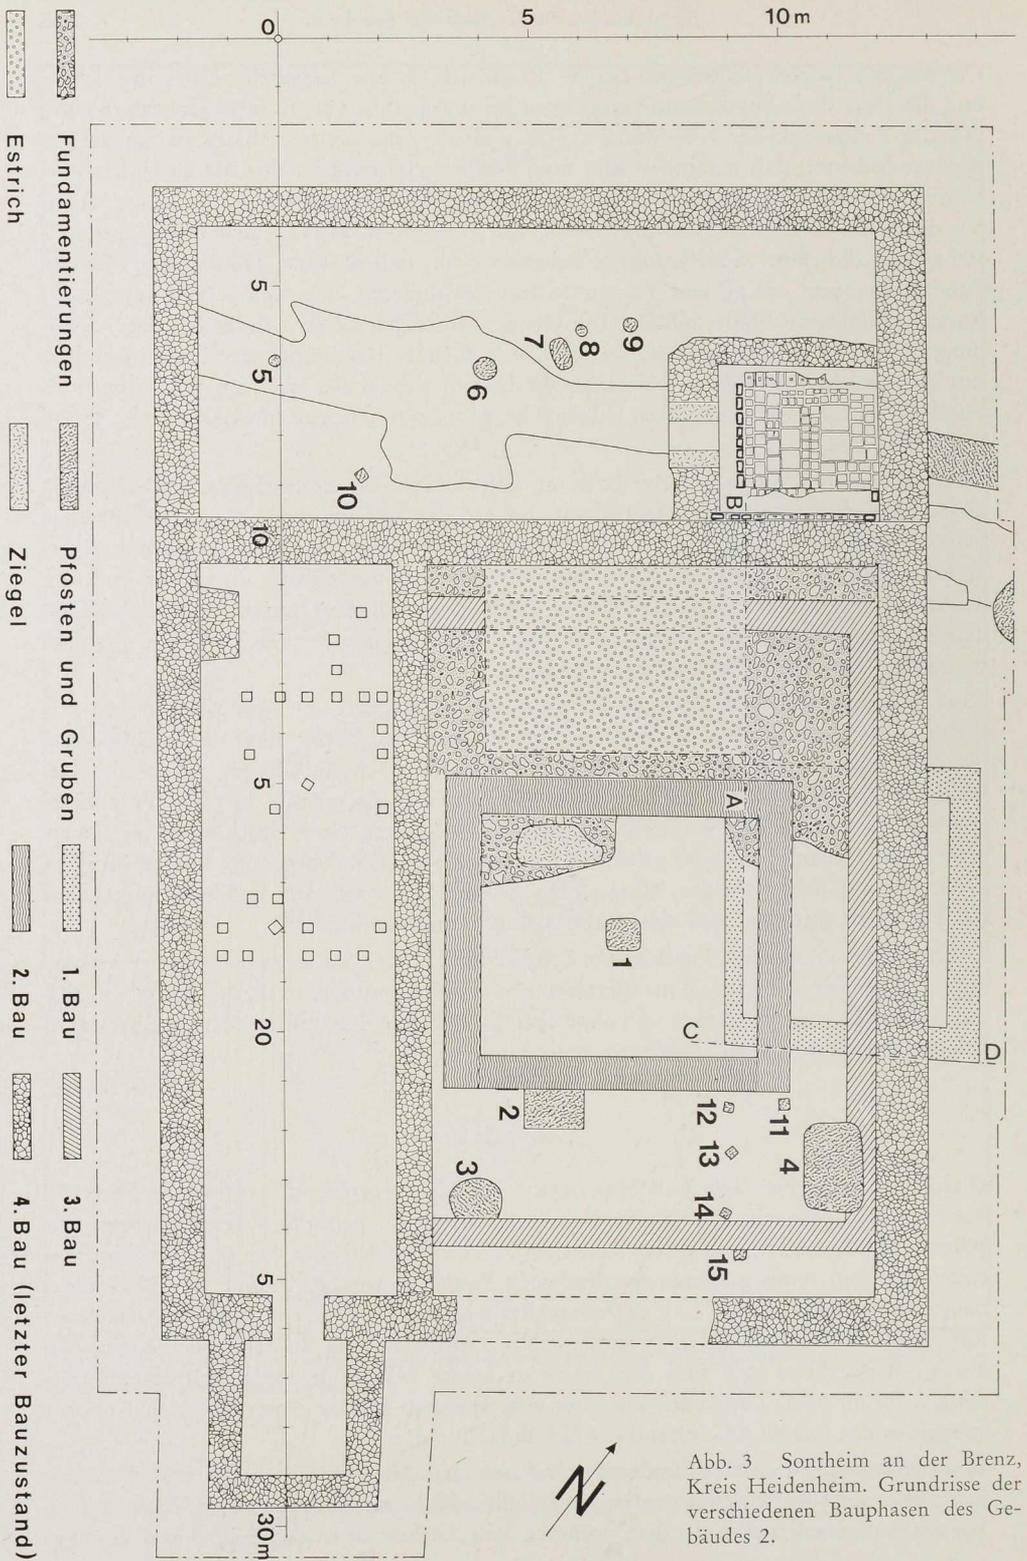
Abb. 3 Sontheim an der Brenz, Kreis Heidenheim. Grundrisse der verschiedenen Bauphasen des Gebäudes 2.

Dieses Gebäude, das schon von HARTMANN mit Nr. 2 bezeichnet worden war, bestand aus einem langgestreckten, NW-SO orientierten Komplex mehrerer aufeinanderfolgender Bauten (Abb. 3 und 4). Als erster wurde ein kleiner quadratischer Bau (2.1) errichtet, der einem zweiten, etwas größeren quadratischen Bau (2.2) weichen mußte. Der Nachfolgebau war ein Rechteckbau (2.3), der seinerseits wiederum von einem größeren (2.4) abgelöst wurde. Dieser Bau 2.4 läßt sich in zwei verschieden alte Bauteile aufgliedern, den älteren Rechteckbau 2.4a und den später an seiner NW-Seite angefügten schmalrechteckigen Raum 2.4b. Zusammen mit dem noch späteren Einbau einer beheizten Kammer spiegelt er den letzten Bauzustand des Gebäudes 2 wider.

Auf der Fläche des Raumes 2.4 b fanden sich, vorwiegend in der Raummitte, einige Pfostenlöcher bzw. -gruben (Abb. 3 Nr. 5–10), die von Einbauten herrühren dürften. Die Pfostengrube Nr. 6 (Dm. 0,58 m), die noch die Steinverkeilung des Pfostens enthielt,

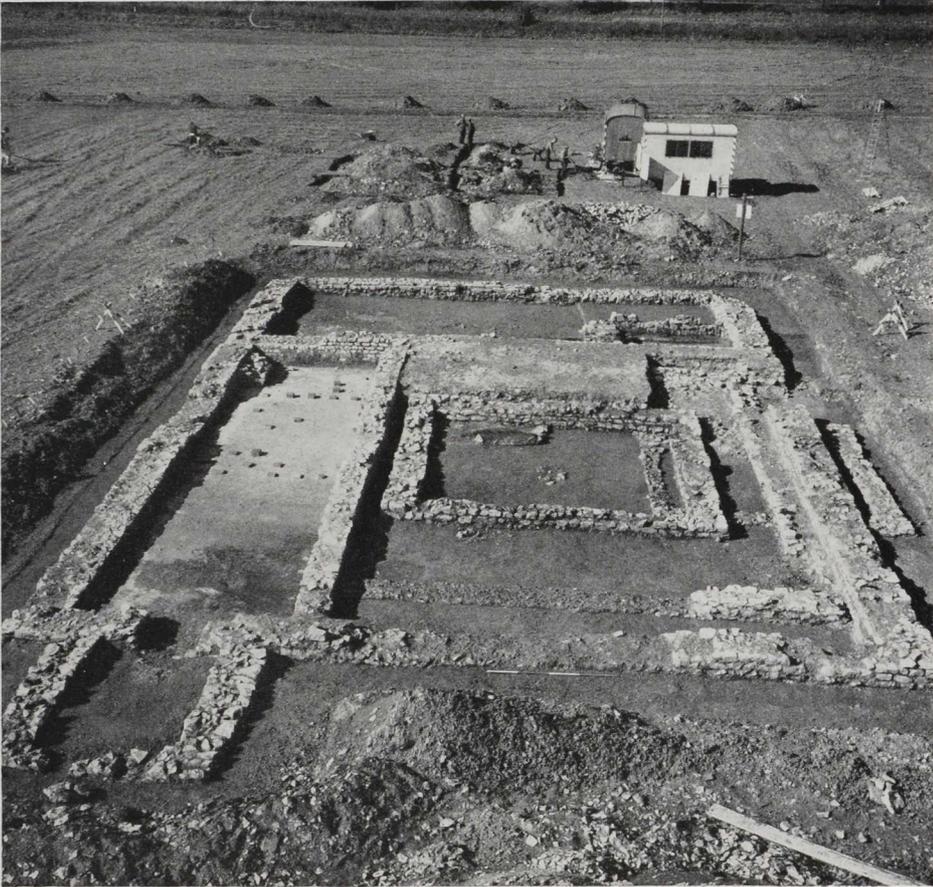
Abb. 4 Sontheim an der Brenz, Kreis Heidenheim. Gebäude 2 von Südosten. Im Hintergrund links der flache Hügel mit den Resten des Wohnhauses.

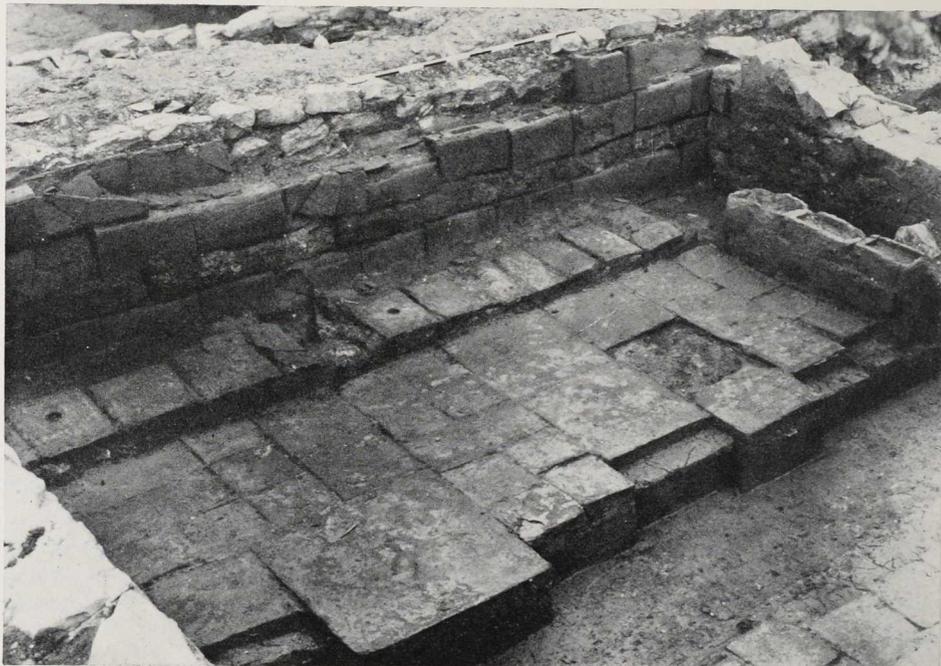
Abb. 5 Sontheim an der Brenz, Kreis Heidenheim. Schnitt durch den plattenbelegten Fußboden im Raum 4 b des Gebäudes 2. Vor der Wand die leicht erhöhte Bank aus zerteilten tubuli, rechts die Flammenschutzwand aus tubuli vor der Schüröffnung.

Die Hypokaustanlage ist bereits in römischer Zeit so gründlich ausgeräumt worden, daß nur noch ganz geringe Reste der Hypokaustpfeilerchen angetroffen wurden. An insgesamt 26 Stellen lagen noch ein oder auch zwei quadratische Ziegelplatten von 0,18 m Seitenlänge in situ oder waren nur geringfügig verschoben. Aus ihnen lassen sich bei einem durchschnittlichen Abstand von Mitte zu Mitte von 0,56 m noch elf quer im Raum liegende Reihen von Pfeilerchen im nordwestlichen Teil des Raumes rekonstruieren. Wenn die Ziegelplatten im südöstlichen Teil auch fehlten, so müssen nach den erhaltenen Befunden hier noch 14 weitere Reihen von Hypokaustpfeilern gestanden haben. Der Abstand von 0,56 m, der dieser Rechnung zugrunde gelegt wurde, entspricht der Seitenlänge zweier großer Ziegelplatten, die, in zweiter Verwendung, als Bodenbelag für die Kammer des Raumes 2.4b genommen worden waren (Abb. 5).

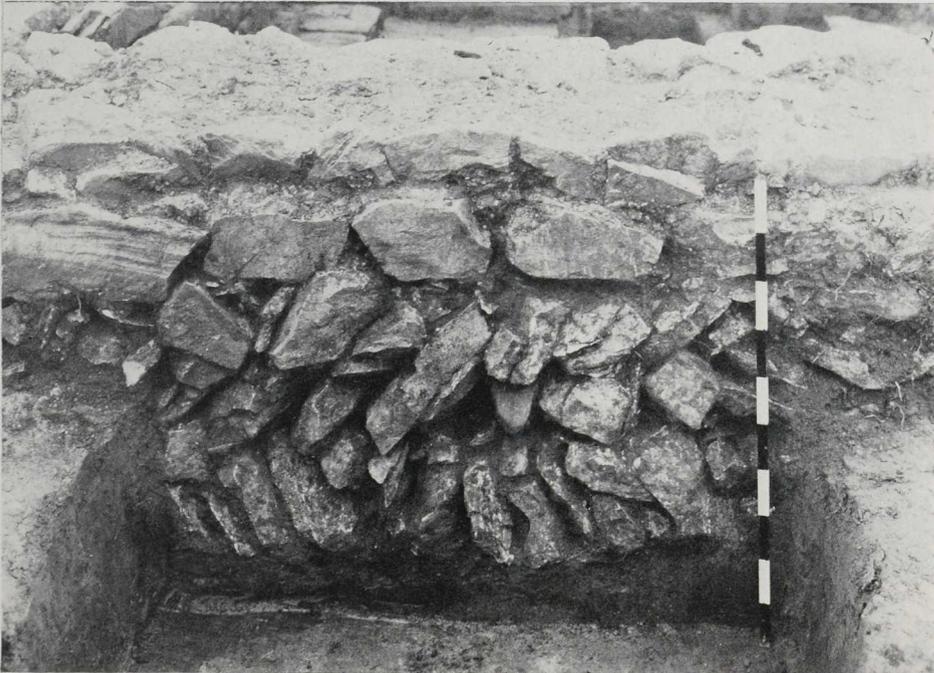
Abb. 6 Sontheim an der Brenz, Kreis Heidenheim. Fundament der Nordostwand von Bau 2.4 a.

Der später angebaute Raum 2.4 b setzt in seinem Mauerwerk die solide Technik der Fundamentierung des Baues 2.4 a fort (Abb. 6), weshalb man wohl annehmen darf, daß seine Errichtung in die letzte Ausdehnungsphase des Hofes fällt. Zwar ist die NW-Wand hier im Aufgehenden mit 0,62 m fast um ein Drittel schwächer als die beiden kurzen Seitenwände, deren Breite 0,90 m betrug, doch scheint sich hier ein Befund zu wiederholen, der bei dem römischen Gebäude im Wald „Horb“ in Neuhausen auf den Fildern, Kr. Esslingen, zutage trat (vgl. S. 360). Auch war die Frontmauer wesentlich schwächer als die Seitenwände und die Rückwand, weil sie nicht die gleiche Höhe wie die übrigen hatte, sondern zu einem niedrigeren Vorbau gehörte, der dem Hauptbau quer vorgelagert war. Man kann also analog annehmen, daß auch dem Sontheimer Badehaus (?) eine niedrigere Eingangshalle vorgelagert worden war. Was allerdings verwundert, ist, daß sich keinerlei Spuren eines Estrichbodens fanden, wie er in der Halle selber verlegt worden war. Lediglich vor seiner SO-Wand zog sich ein unregelmäßig breiter Streifen Kalksteinkleinschlages hin, der an seiner nordwestlichen Seite von einem dunklen, fast schwarzen Lehmband begleitet wurde. Beide Schichten erwecken aber nicht den Eindruck einer Bodenbefestigung, sondern eher den von einplaniertem Bauschutt, wie er beim Bau des Gebäudes 2.4 a angefallen sein könnte.

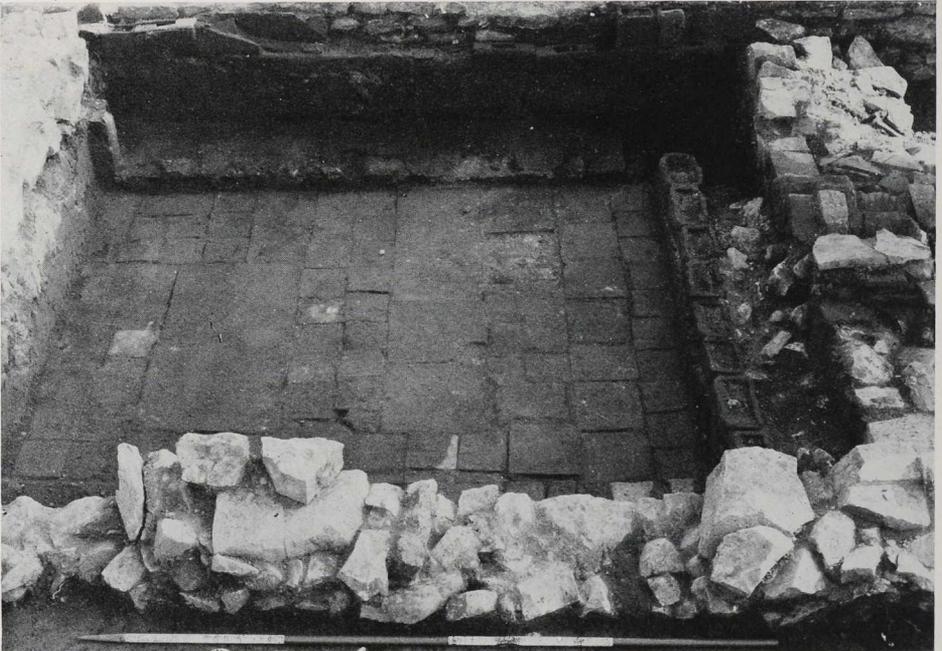
Abb. 7 Sontheim an der Brenz, Kreis Heidenheim. Blick in den Raum 4 b des Gebäudes 2.

In die O-Ecke des Raumes 2.4b ist eine kleine heizbare Kammer eingebaut worden, die, der ganzen schlampigen Ausführung ihres Mauerwerkes nach zu urteilen, das in krassem Gegensatz zu allem bisher Beobachteten steht, in ziemlicher Hast und Eile errichtet worden sein muß. Dennoch unterliegt es keinem Zweifel, daß die Technik dieser Anlage römisch ist (Abb. 7).

Keine Erklärung läßt sich für einen tubulus finden, der senkrecht an der Vorderkante der südöstlichen Bank direkt an der NO-Wand der Kammer stand. Auch er war mit Lehm verputzt und bildete eine Art Pilasterchen. Auch bei der gegenüberliegenden Wand hatte sich an dieser Stelle ein solcher tubulus befunden, der sich jedoch nur negativ in Form einer entsprechenden Aussparung im Verputz der Bank nachweisen ließ (Abb. 7).

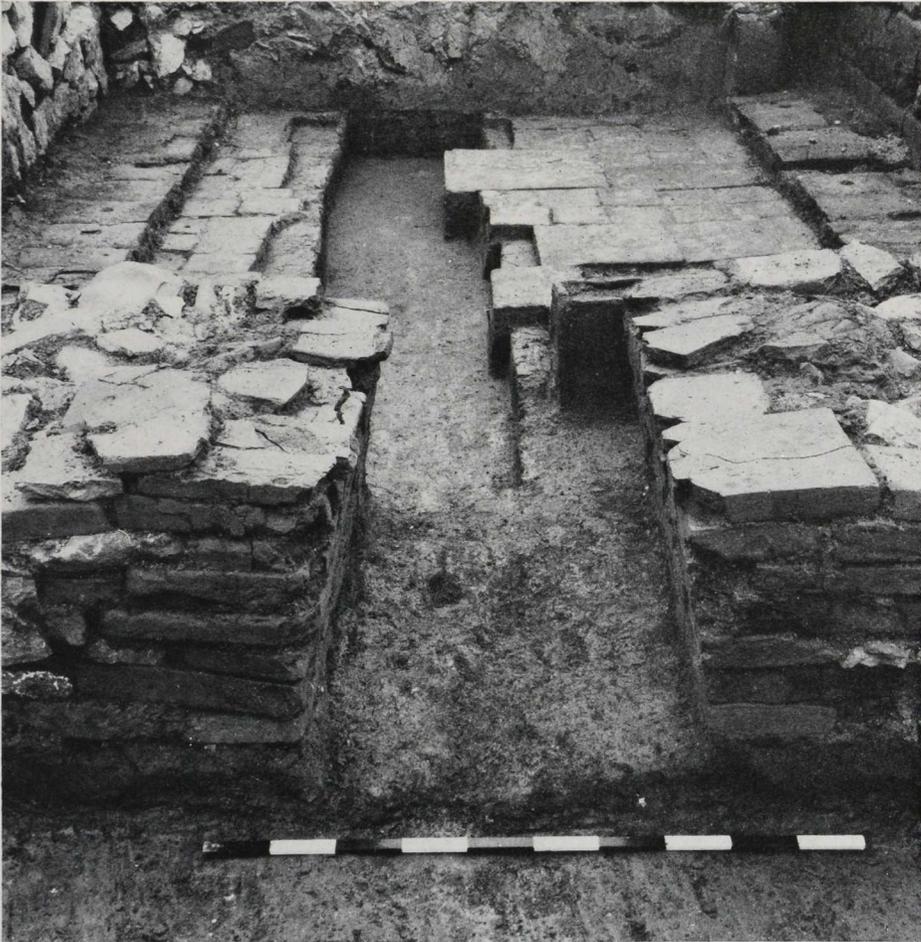
Abb. 8 Sontheim an der Brenz, Kreis Heidenheim. Schüröffnung des Raumes 2.4 b.

Zum Bau der Kammer war es notwendig, einen Mauerwinkel gegen die O-Ecke des Raumes 2.4b zu setzen, um so einen geschlossenen kleinen Raum zu erhalten. Dieser Mauerwinkel wurde durch eine sehr breite SW- und eine auffällig schmale NW-Wand gebildet. Die erstere war 3,54 m lang und durchschnittlich 0,94 m breit. Lediglich am südöstlichen Ende war sie infolge einer Einziehung der Außenseite etwas schmaler. Sie enthielt in ihrer Mitte eine 1,34 m breite Mauerlücke, die mit Hilfe einer 0,40 m breiten Verkleidung aus Ziegelplatten, die teilweise in den Mauerverband eingriffen, zu einem 0,60 m breiten Heizkanal ausgebaut worden war (Abb. 8). Von dessen Wölbung, die

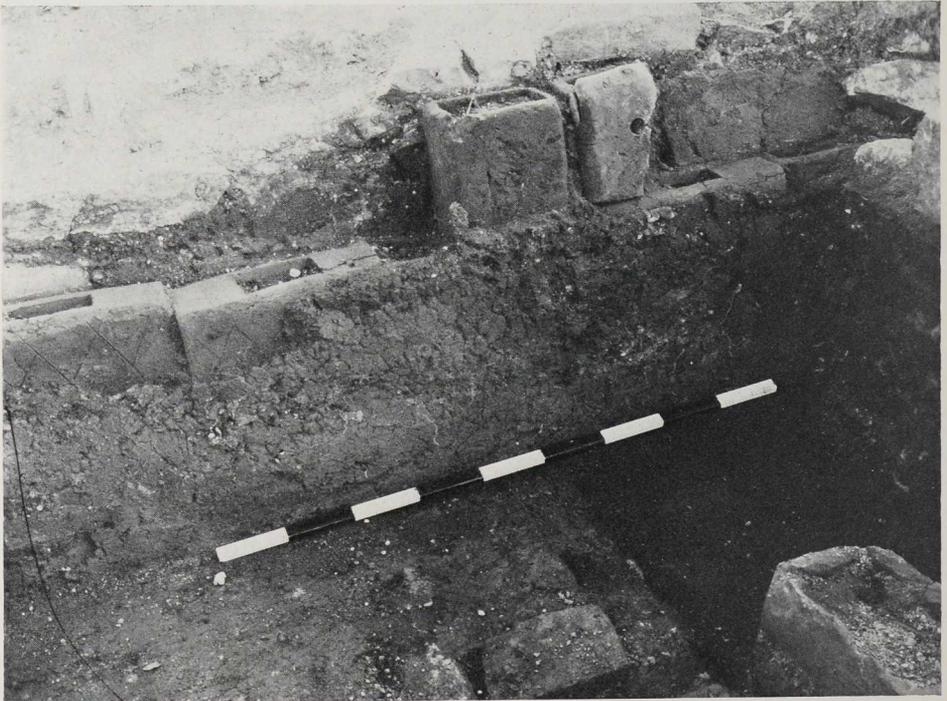
Abb. 9 Sontheim an der Brenz, Kreis Heidenheim. Die mit tubuli verkleidete und mit Lehm verputzte Südwestwand des Raumes 2.4b.

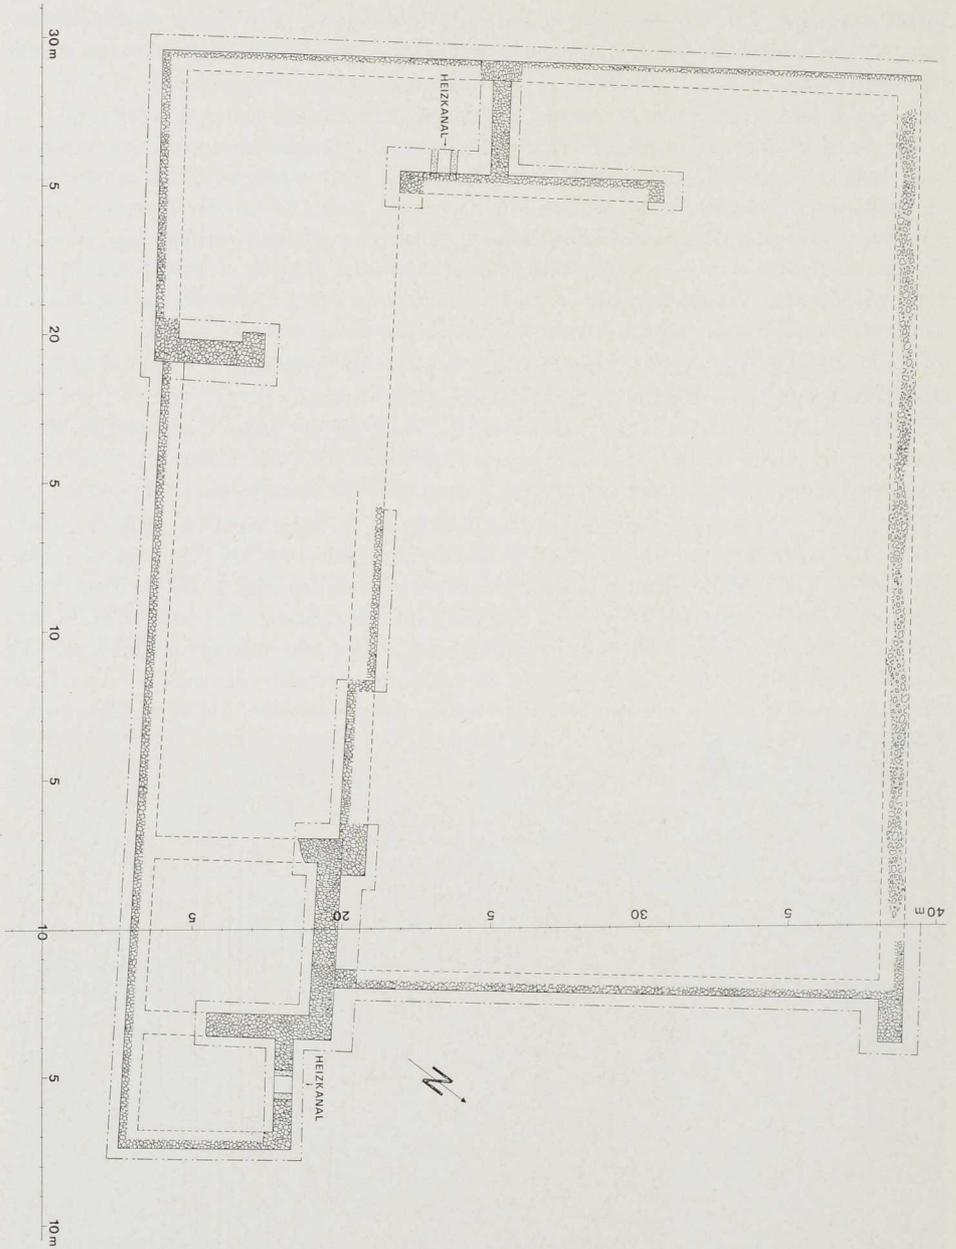
Abb. 10 Sontheim an der Brenz, Kreis Heidenheim. Grundriß des Wohnhauses.

Nur 16 m nordwestlich von Gebäude 2 liegt auf der Parzelle 3270 (neu) ein großer, sehr flacher Schutthügel von über 40 m Ausdehnung, in dem wegen seiner Größe das Wohnhaus des Gutshofes vermutet wurde, was sich später auch bestätigte (Abb. 1 und 10).

Es handelt sich bei ihm um einen großen Rechteckbau, der an seiner Vorder-(SO-)Front wegen der dort seitlich angebauten Kammern eine Breite von 37,0 m, an der Rückfront hingegen nur von 32,75 m hat. Die Tiefe des Gebäudes beträgt 26,40 m. Die Wände haben eine Breite von 0,80 bzw. 0,60 m, wobei es sich nicht mit Sicherheit feststellen ließ, ob sich diese unterschiedlichen Mauerstärken verschiedenen Bauphasen zuordnen lassen, wie es den Anschein hat. Auch die Rückwand des Gebäudes konnte nicht einwandfrei gefunden werden. Wo sie vermutet wurde, lagen zwar Steine, die man aber einem Mauerfundament ebensogut zuordnen kann wie allgemeinem Bauschutt, weshalb ihre Eintragung als Fundament mit Vorbehalt erfolgte. Nachdenklich stimmt nämlich, daß beim Ausbaggern der Vorlage des alten, nunmehr aufgehobenen Feldweges hinter dem Gebäude im Zuge seiner Verlegung an den Bahnkörper die gemörtelten Reste eines langen Mauerzuges zum Vorschein kamen. Erst eine spätere Grabung wird klären können, ob es sich hierbei um die eigentliche Rückwand des Wohnhauses oder um einen anderen Bau gehandelt hat.

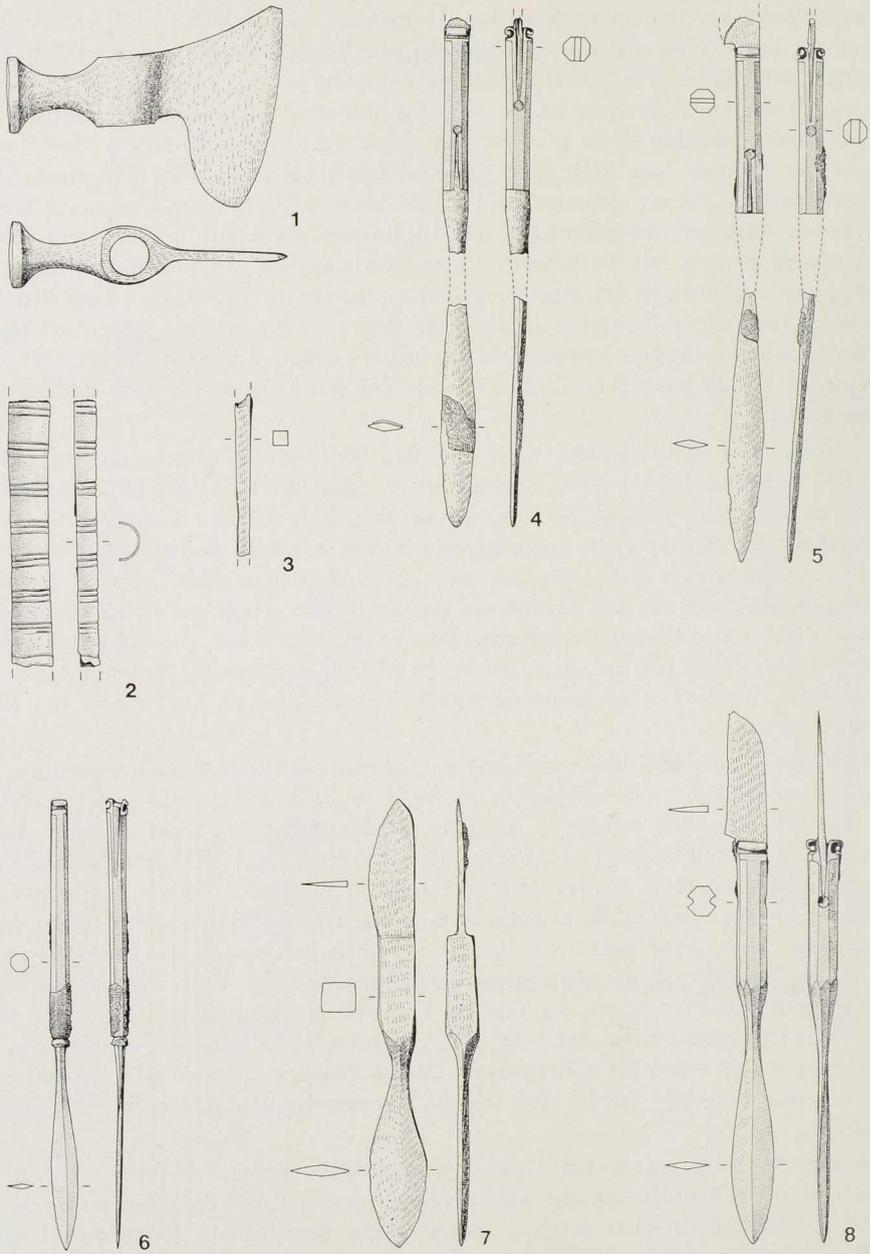
Abb. 11 Sontheim an der Brenz, Kreis Heidenheim. Arztbesteck. Maßstab 1 : 2.

An der SW-Wand dieses Hypokaustes fand HARTMANN das bereits erwähnte Arztbesteck aus Bronze (Abb. 11), während der Grabung des Amtes kam zwischen den ver-

Instrumente eines Chirurgen. Beil mit Hammer, Eisen; L. 7,5 cm (*Abb. 11, 1*). — 5 Operationsmesser, Bronze und Eisen mit Stoffresten (wohl von der Ordinationstasche); L. noch 13,7 cm (*Abb. 11, 4*), L. 14,7 cm (*Abb. 11, 5*), L. 12,1 cm (*Abb. 11, 6*), L. 12,1 cm (*Abb. 11, 7*) und L. 14,4 cm (*Abb. 11, 8*). — Hälfte eines Bronzegriffes; L. 7,1 cm (*Abb. 11, 2*). — Eisenstift; L. 4,3 cm (*Abb. 11, 3*). — Im Hypokaustraum des Gebäudes 2.4 a.

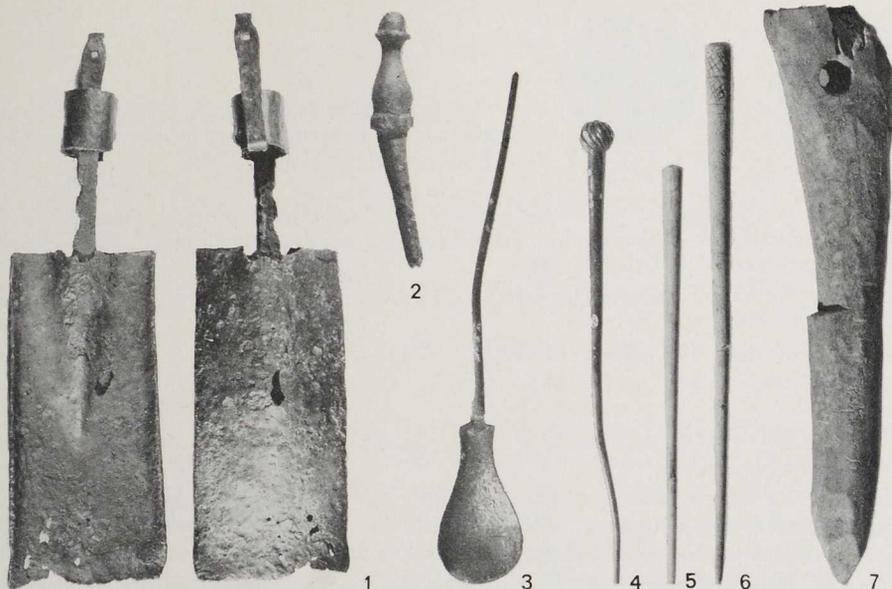
Abb. 12 Sontheim an der Brenz, Kreis Heidenheim. 1 Schaufel; 2 Möbelaufsatz; 3 Löffel; 4–6 Schmucknadeln; 7 Pfriem. 1 Eisen; 2,4 Bronze; 3 Silber (?); 5–7 Knochen. 1 Maßstab 1 : 7; 2–7 Maßstab 1 : 2.

Löffel, Silber (?); L. 14,1 cm, L. d. Stieles 9,6 cm, Dm. 0,3 cm, Br. 2,5 cm (*Abb. 12, 3*). — Auf dem Boden der beheizten Kammer in Gebäude 2.4 b.

Bronzenadel mit schräg gerilltem Kugelkopf, Spitze abgebrochen. Dunkelgrüne, glänzende Patina; L. 11,4 cm, Dm. d. Kopfes 0,9 cm, Dm. d. Schaftes 0,5 cm (*Abb. 12, 4*).

Möbelaufsatz, Bronze, Oberteil kegelförmig profiliert, Unterteil als schmale, im Querschnitt rechteckige Lasche ausgebildet; L. 6,4 cm, davon Oberteil 3,0 cm, Dm. 1,2 cm, Querschnitt der Lasche 0,8 × 0,3 cm (*Abb. 12, 2*). — In der gelben Schotterschicht im Raum 2.4 b.

Beinnadel mit glattem Schaft, Spitze abgebrochen, Kopf gerade abgeschnitten, Kanten leicht gerundet, Schaft im oberen Teil durch zwei Bänder gekreuzter Ritzlinien verziert; L. 14,7 cm, Dm. 0,7 cm (*Abb. 12, 6*). — In Gebäude 2.4 b.

Beinnadel, unverziert, Kopf leicht konisch geschnitten, am Hals Einritzung in Form eines C; L. noch 11,5 cm, Dm. 0,6 cm (*Abb. 12, 5*). — In Gebäude 2.4 b.

Pfriemartiges Gerät aus Knochen, in groben Bahnen geglättet, durch Gebrauch poliert, in der Mitte einseitiger scharfer Absatz, grob angespitzt, am breiten Ende durchbohrt; L. 15,3 cm, Dm. i. d. Mitte 1,8 × 2,0 cm, Dm. d. Loches 0,7 cm (*Abb. 12, 7*). — Im Hypokaustraum des Gebäudes 2.4 a.

Schaukel mit rechteckigem Blatt und Ringtülle, Eisen. Das Schaufelblatt ist aus zwei Eisenblechen gebildet, die an den Längskanten verdickt zusammengeschmiedet sind, so daß eine spitz zulauende Tülle für den Stiel blieb. In ihr steckt von der Rückseite her ein eiserner Nagel. Die Ringtülle ist mittels zweier schmaler Eisenbänder am Schaufelblatt befestigt, von denen sich eines gelöst und in die Gegenrichtung verbogen hat. Schaufelquerschnitt leicht gerundet. L. 43,0 cm, L. d. Blattes 30,0 cm, Br. d. Blattes vorne 14,5 cm, hinten 13,0 cm, Dm. d. Tülle 4,7 cm, H. d. Tülle 5,0 cm, L. d. innen angeschmiedeten Eisenbänder im Lichten 8,2 cm (*Abb. 12, 1*). — Im Hypokaustraum des Gebäudes 2.4 a.
