Bodendenkmäler *in situ* – Erhaltung durch konservatorische Überdeckung

Thomas Becker, Stefanie Berg,
Martin Vollmer-König und Christoph Grünewald

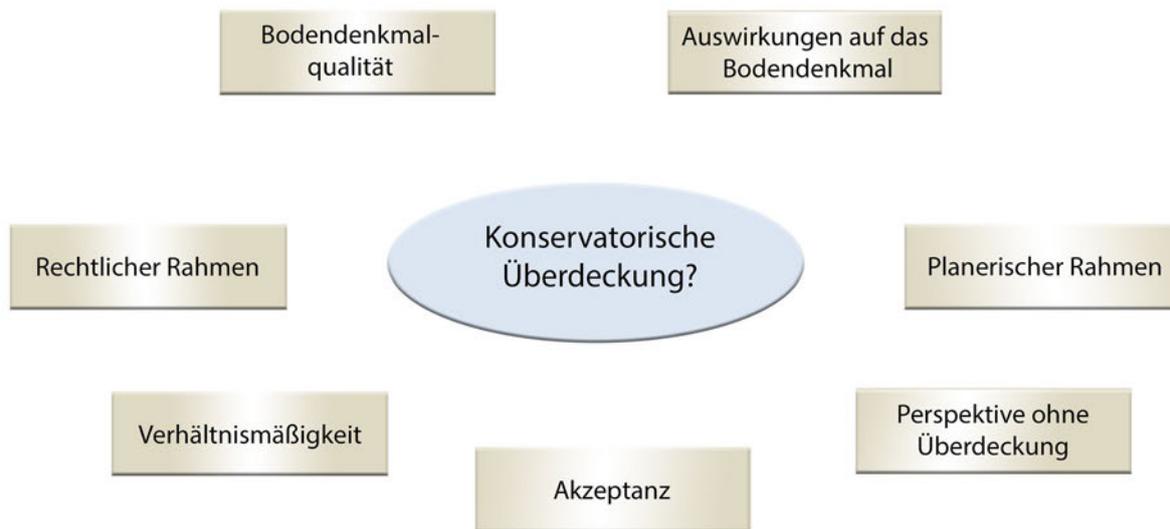
Abb. 1. Kriterien, die eine konservatorische Überdeckung beeinflussen
(Grafik: M. Vollmer-König, LVR-Amt für Bodendenkmalpflege im Rheinland).

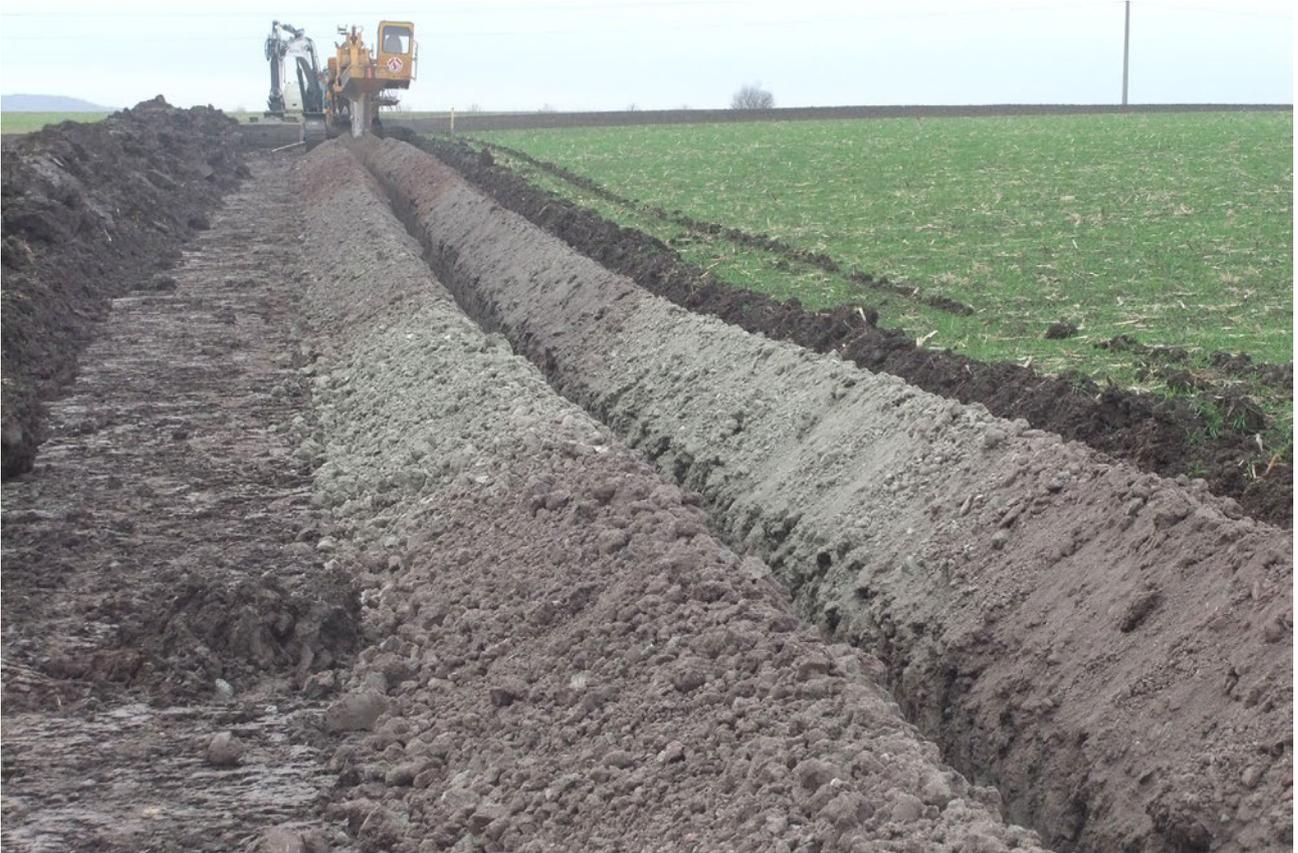
Abb. 2. Für das Verlegen dieser Wasserleitung in Mittelfranken mithilfe eines Kabelpflugs ist ein Humusabtrag erforderlich. Auch bei dieser Methode kann eine bodendenkmalpflegerische Maßnahme erforderlich werden (Foto: M. Nadler, BLfD).

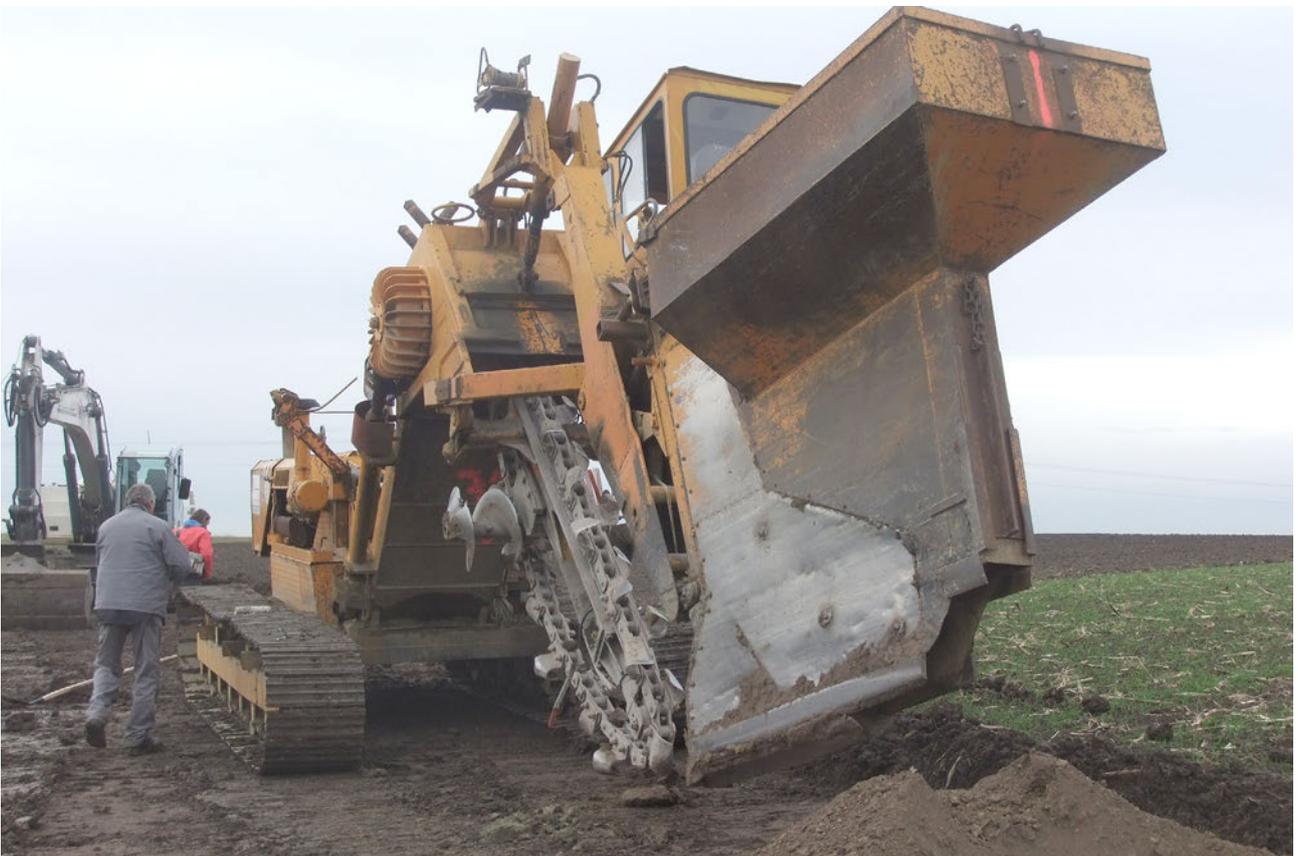
Abb. 3. Ein Kabelpflug (Foto: M. Nadler, BLfD).

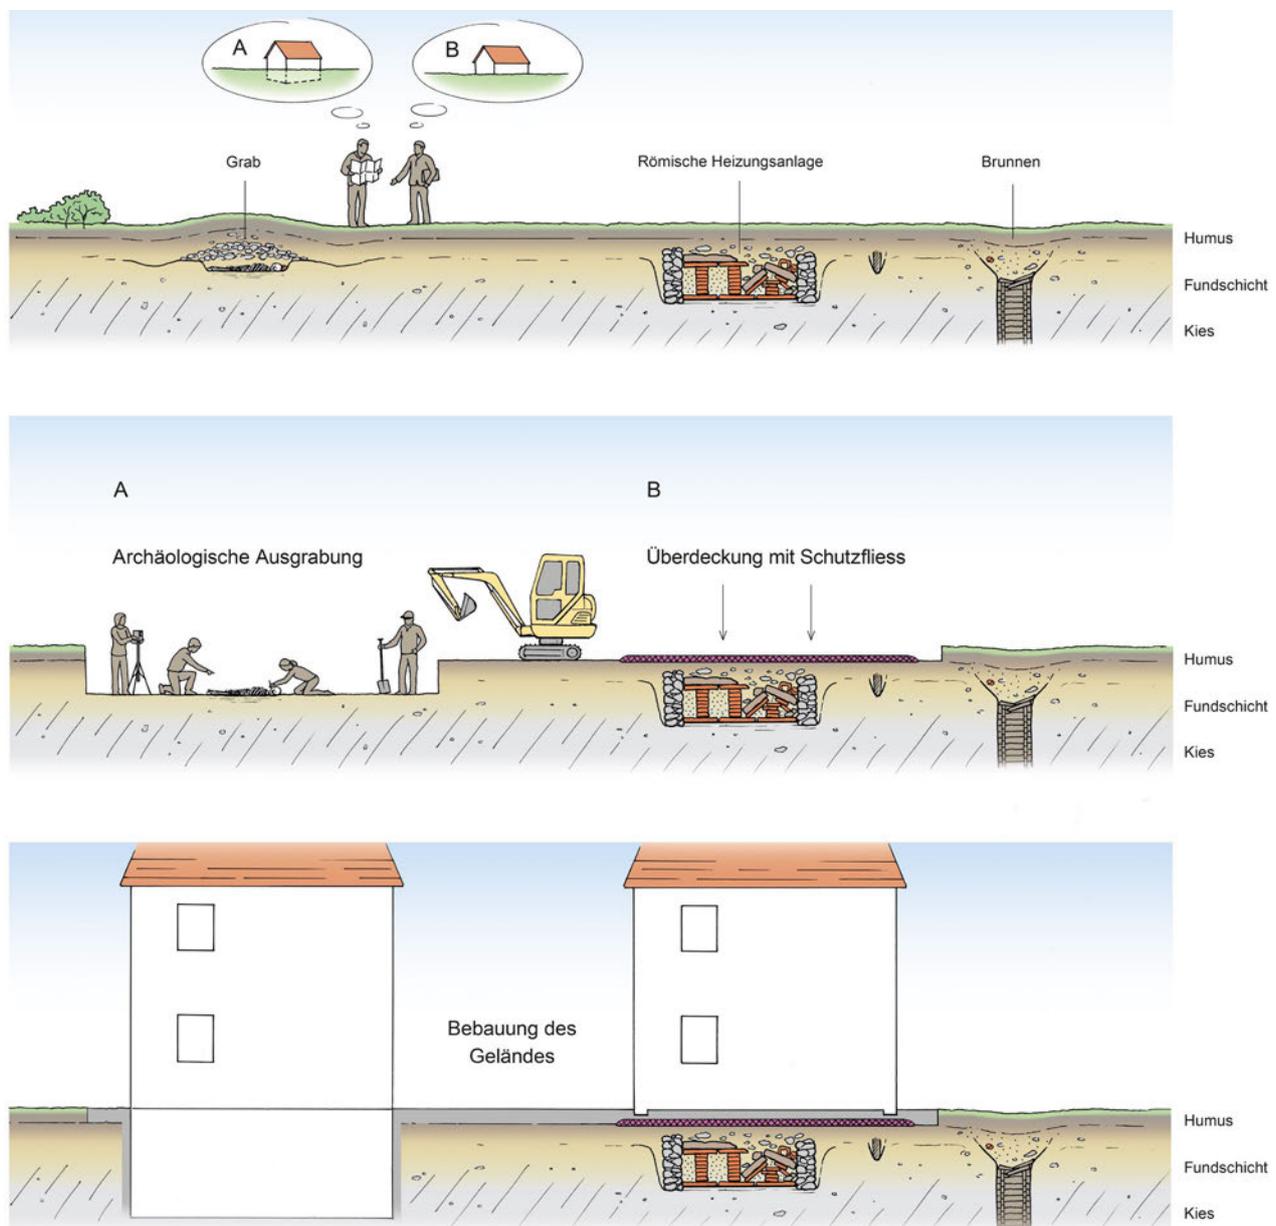
Abb. 5. Modell einer Abwägung zwischen einer archäologischen Untersuchung und einer konservatorischen Überdeckung. Im Fall einer Überdeckung verzichtet der Bauträger z. B. auf einen Keller (Grafik: S. Scherf, BLfD).

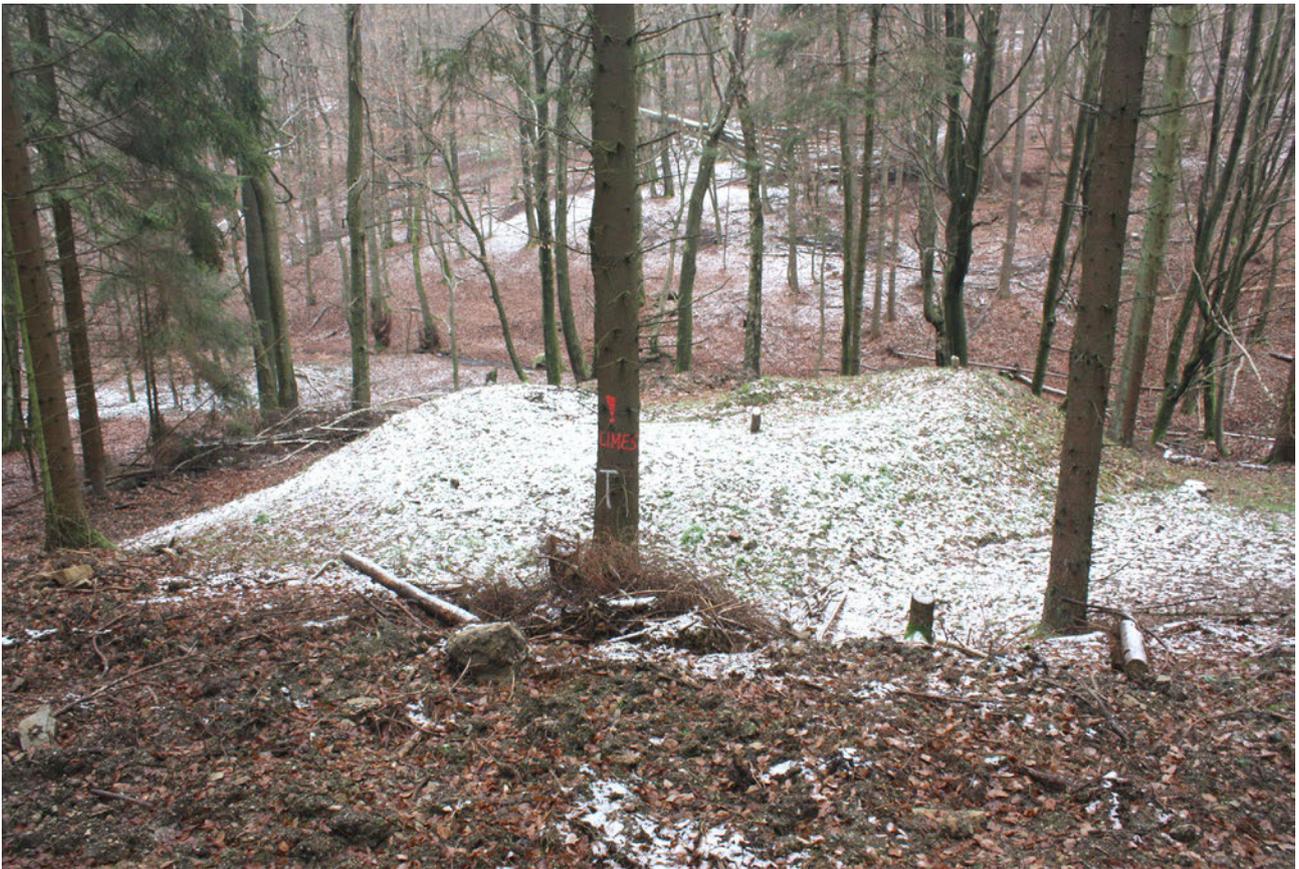
Abb. 6. Konservatorische Überdeckung im Emsbachtal bei Glashütten, Hochtaunuskreis (Foto: Th. Becker, hA).

Die Befürchtung, dass durch Überdeckung künstliche Denkmalstrukturen und -erscheinungen geschaffen werden können, muss vor dem Hintergrund praktischer Erwägungen diskutiert werden. Am Beispiel des Pfeilerbaus im Emsbachtal in Hessen (Kat.-Nr. 9) zeigt sich diese Abwägungsnotwendigkeit sehr deutlich. Zur Sicherung musste hier das zum Teil frei liegende Mauerwerk des Gebäudes mit einer Überdeckung gesichert werden, um diesen einmaligen Bautypus in einer außergewöhnlichen Erhaltung für die Zukunft zu sichern. Die Höhe der erhaltenen Denkmalsubstanz und deren Lage am Hang machte eine 0,5 bis 0,8 m starke Überdeckung mit ortsfremdem Bodenmaterial über dem trennenden Geotextil notwendig. Da seitens des ausführenden Unternehmens andernfalls mit einer erosionsbedingten Freilegung des überdeckten Mauerwerks gerechnet wurde, hätte die Firma die dauerhafte Standsicherheit der Überdeckung anders nicht garantiert. So mussten immerhin 180 m³ Erdmaterial vor Ort aufgebracht werden. Der dadurch deutlich veränderte Gesamteindruck von der Anlage (**Abb. 6**) war eine nicht zu verhindernde Konsequenz, wenn man nicht Abstriche in der denkmalpflegerisch notwendigen Sicherung der Substanz hätte machen wollen.

Überdeckung einer Turmstelle (Pfeilerbau) (Abb. 6)

Foto: Überdeckung (Abb. 6).

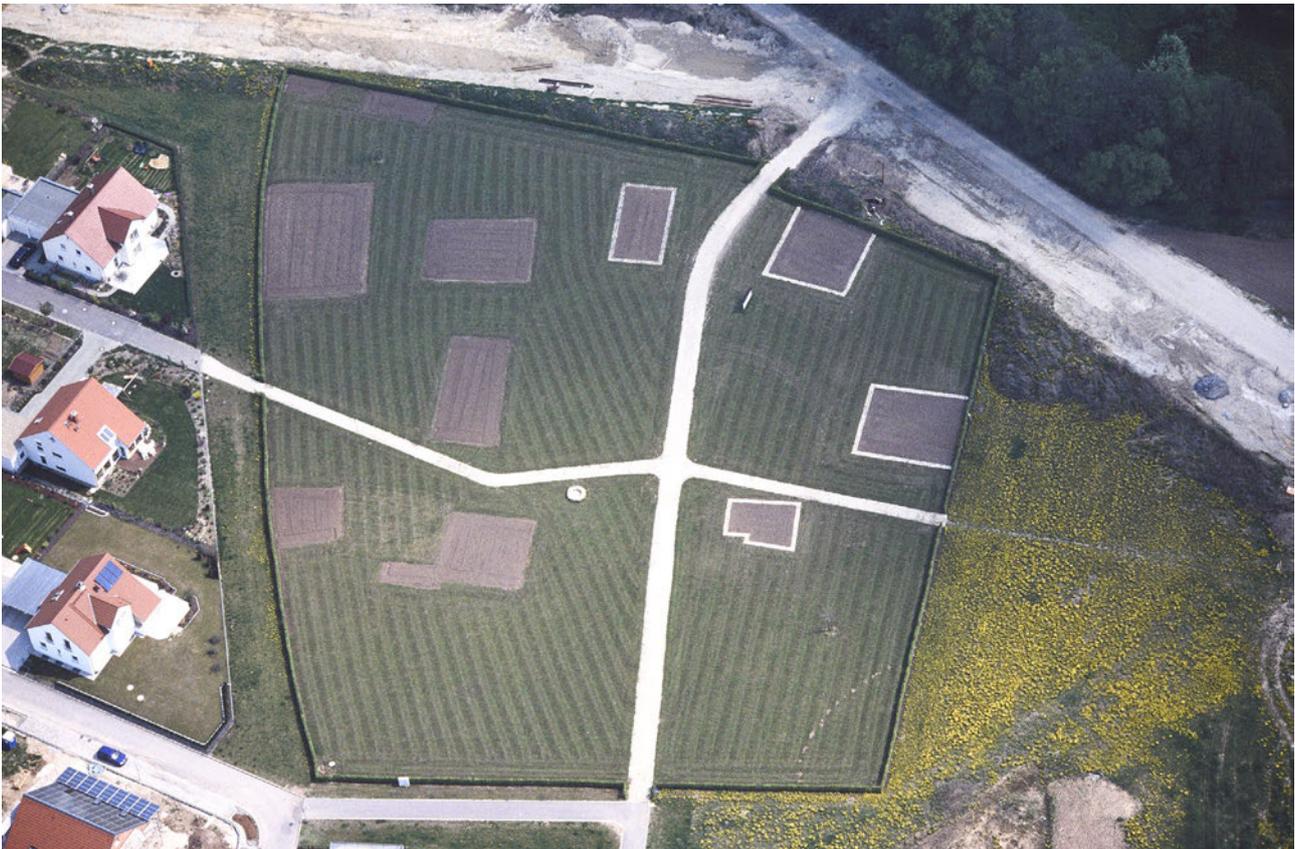
Abb. 7. Regensburg-Burgweinting. Die Fläche der *villa rustica* wurde durch Flächenstilllegung geschützt und aus dem Bebauungsplan genommen. Durch unterschiedliche Bepflanzungen wurden die durch geophysikalische Prospektion identifizierten Gebäude sichtbar gemacht (Foto: BLfD – Luftbilddokumentation, Aufnahme 06.05.2006, Klaus Leidorf, Archiv-Nr. 7138/312-1, Dia-Nr. 8955-22).

nahme des betreffenden Areals aus dem bestehenden Parzellensystem und eine Kennzeichnung oder gar Visualisierung einher, wie dies in Regensburg-Burgweinting (Kat.-Nr. 36) geschehen ist (Abb. 7).

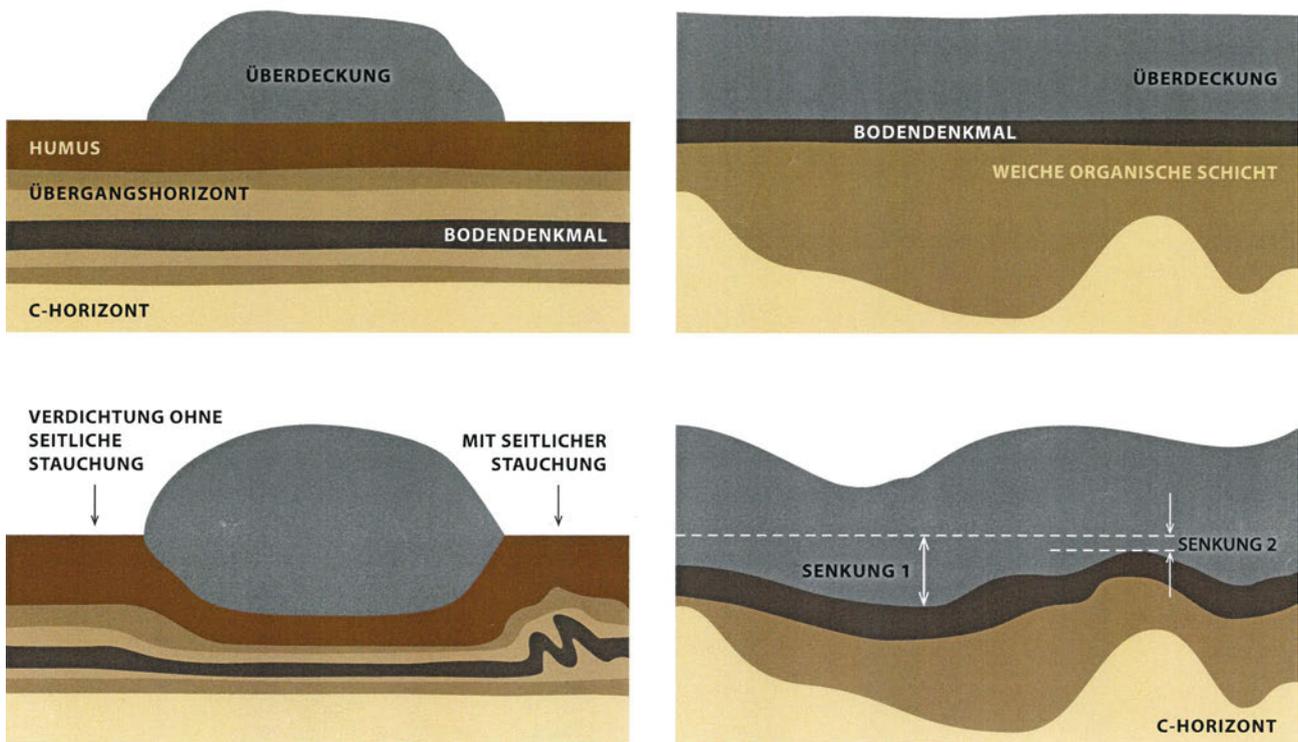
Abb. 9. Darstellungen der Folgen einer Auflast für die verschiedenen Bodenschichten und archäologischen Horizonte (Grafik: P. Odvody, hA; überarbeitet nach HUISMAN 2012, Abb. 2).

deren Folgen ebenfalls zu beachten sind. In einzelnen Projekten konnten sie beispielhaft untersucht werden. Die wesentlichen Ursachen für zusammengedrückte, gepresste, verschobene, gestauchte und zerrissene Sedimente sind der horizontale und vertikale Druck.⁶⁵ Die Stärke der Veränderung ist abhängig von den auf- und unterlagernden Bodenschichten sowie von der Größe der Auflast und der Weise, in der sie aufgebracht wurde. Im ungünstigsten Fall führt die Auflast zur Stauchung und zur vertikalen Verlagerung von Funden und Schichten⁶⁶ (Abb. 9–10). Der Umfang der durch die Überdeckung hervorgerufenen Veränderungen ist stark

von dem „Schichtenrelief“ im Boden abhängig.⁶⁷ Organische Reste in weichen Sedimenten werden durch die Auflast am stärksten geschädigt bzw. zerstört.⁶⁸ In den Niederlanden wurden obere Bodenschichten im Hinblick auf ihre mögliche Stauchung untersucht. Die in diesem Zusammenhang gewonnenen grundsätzlichen Daten zu den Setzungseigenschaften verschiedener Bodenarten können möglicherweise auch auf andere Regionen übertragen werden.⁶⁹

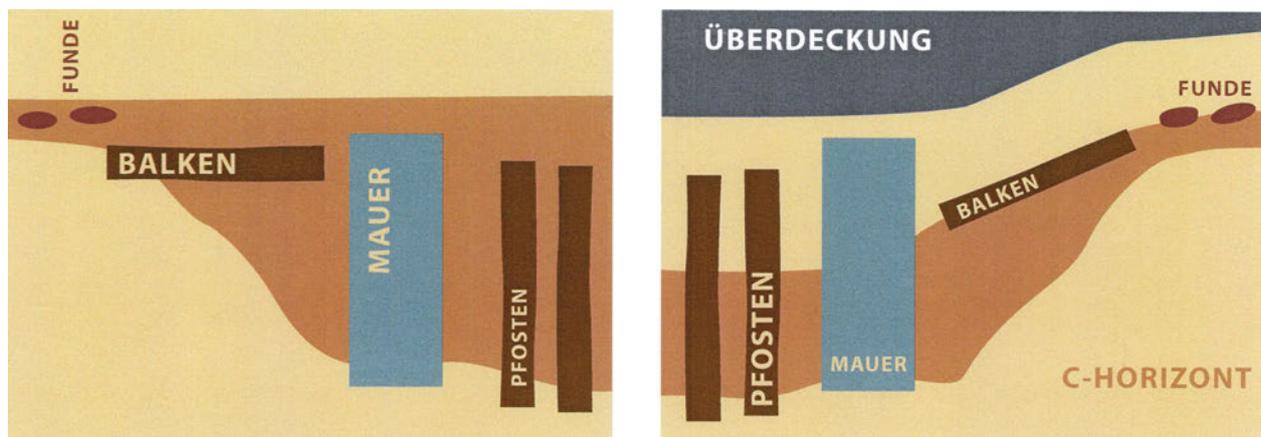
Abb. 10. Folgen der Setzung in unterschiedlichen Böden auf große und feste Artefakte (Grafik: P. Odvody, hA; überarbeitet nach HUISMAN 2012, Abb. 3).

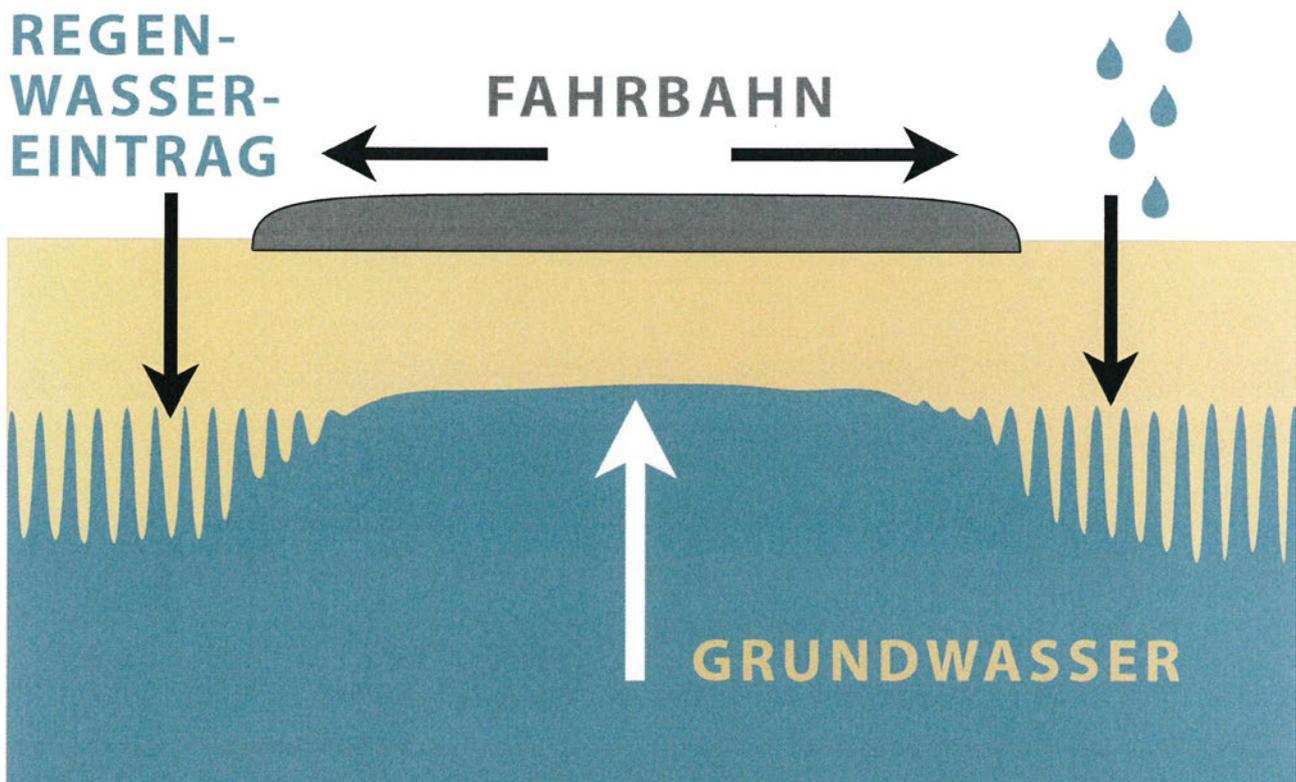
Abb. 11. Auswirkungen auf das Niveau des Grundwassers unter einer Überdeckung z. B. einer Straße (Grafik: P. Odvody, hA; überarbeitet nach HUISMAN 2012, Abb. 5).

71 Da sauerstoffreiches Regenwasser unter der Überdeckung nicht mehr in den Boden dringen kann, steigt stattdessen der Grundwasserstand höher an. Die fehlende Vegetation verringert die Verdunstung und damit steigt die Feuchtigkeit. Der fehlende Sauerstoff führt zur Reduktion der Eisenanteile und damit zur Veränderung des Bodens. In Aueböden führt dies zu einer grauen oder blauen Verfärbung. Die Erkennbarkeit von archäologischen Sedimenten kann dann sehr eingeschränkt sein (HUISMAN 2012, 67). Die Verfärbung des Bodens wurde häufiger in feinkörnigem Sediment beobachtet, wenn die Reduktion-Oxidation-Grenze sich in der Nähe der archäologischen Schicht befand oder wenn der Boden graue und gelbe bis rötliche Marmorierungen (Gleymerkmale) aufwies.

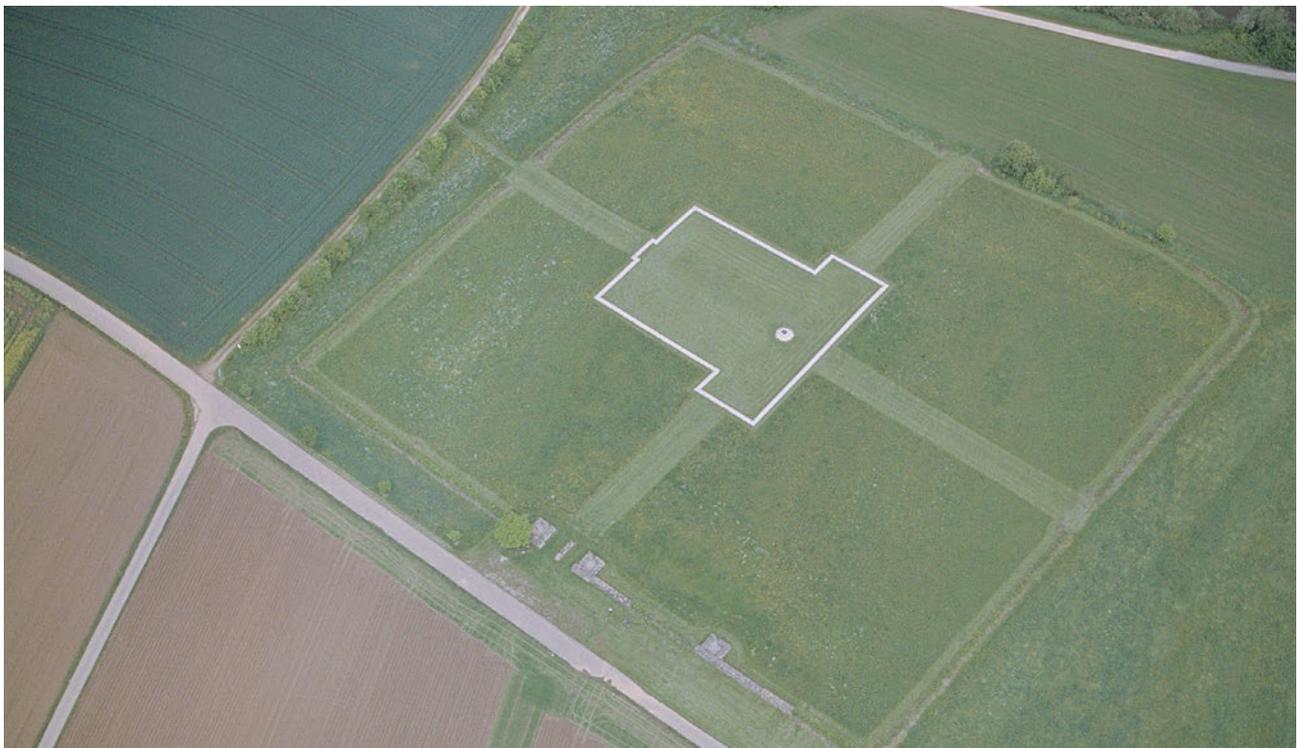
Abb. 14. Rainau-Buch (Ostalbkreis). Blick auf das Kastellareal mit überdeckten Mauern (© Landesamt für Denkmalpflege im Regierungspräsidium Stuttgart / Foto: Otto Braasch, L7126-005-02_3687-0).

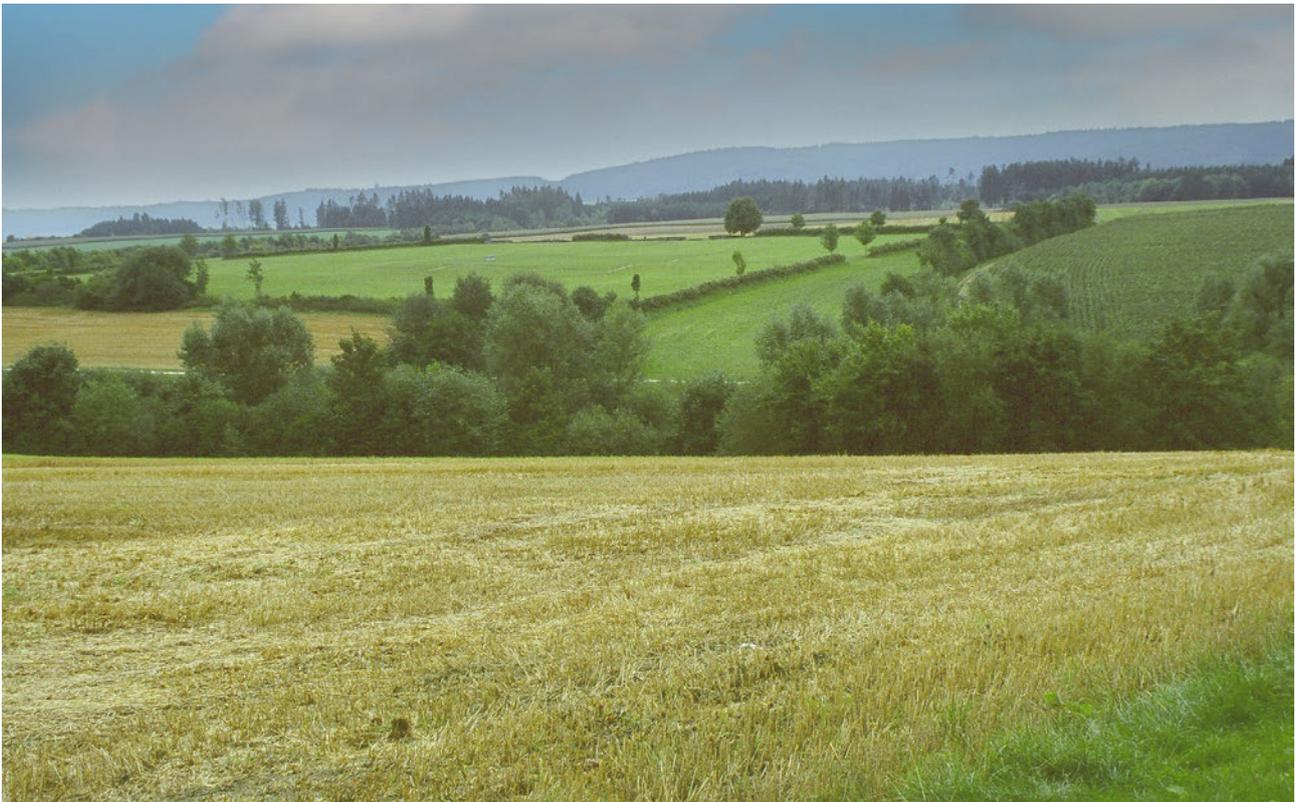
Abb. 15. Rainau-Buch (Ostalbkreis). Blick auf das Kastellareal vom benachbarten Hang. Standorte der Türme und Tore im heckenbestandenen Wall mit Bäumen gekennzeichnet (© Landesamt für Denkmalpflege im Regierungspräsidium Stuttgart / Foto: Th. Becker, hA).

16. Rainau-Buch (Ostalbkreis), Kastell (Abb. 14–15)

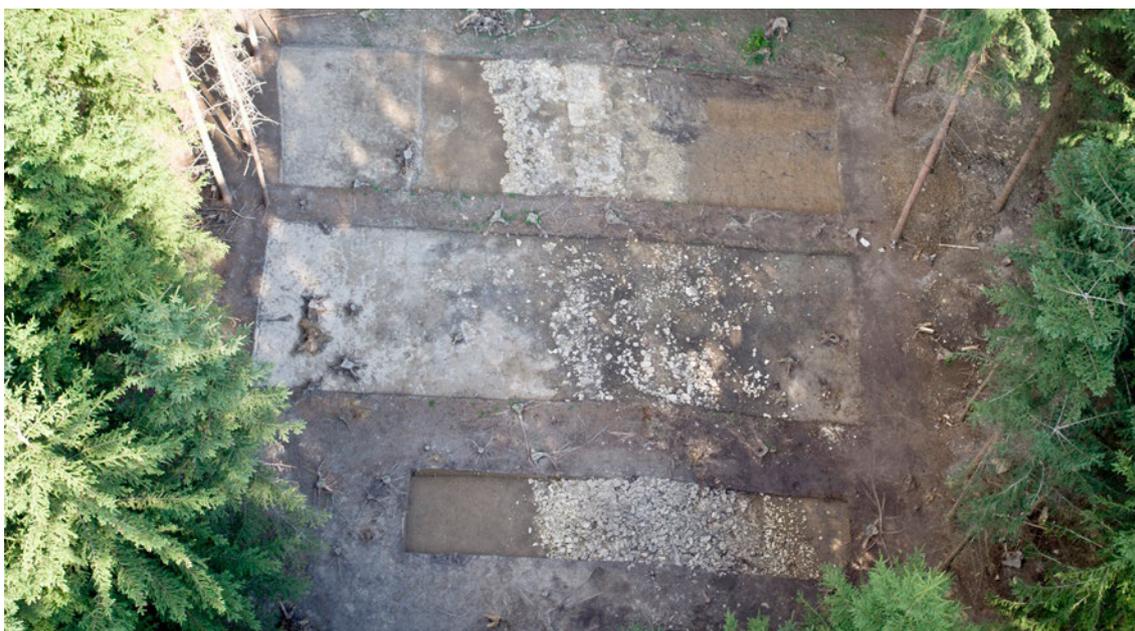
Abb. 17. Laimerstadt (Lkr. Eichstätt). Im zukünftigen Baufeld der Gasfernleitung wurde die Erhaltung der Limesmauer mithilfe einer archäologischen Freilegung überprüft. Das Ergebnis war ein wichtiger Bestandteil des Erhaltungskonzeptes (Reduzierung der Arbeitsstreifenbreite und Schutz vor der Befahrung) während der Baumaßnahme (Foto: Fa. ADA Archäologie Dr. Arnolds & Kollegen GbR).

Während eines Gasleitungsbaus konnten die Dokumentation, die Überdeckung sowie die temporäre Schutzvorrichtung im Bereich eines gut erhaltenen Limesmauerabschnitts beauftragt werden. Parallel zu einer bestehenden Gasleitung wurde vor dem Bau einer neuen Gasleitung die Erhaltung des Limes im geplanten 25 m breiten Arbeitsstreifen untersucht. Im ehemaligen Arbeitsstreifen war nur noch ein stark verdichteter Rest der Limesmauer bestehend aus einer bis zwei Lagen aus Kalksteinplatten

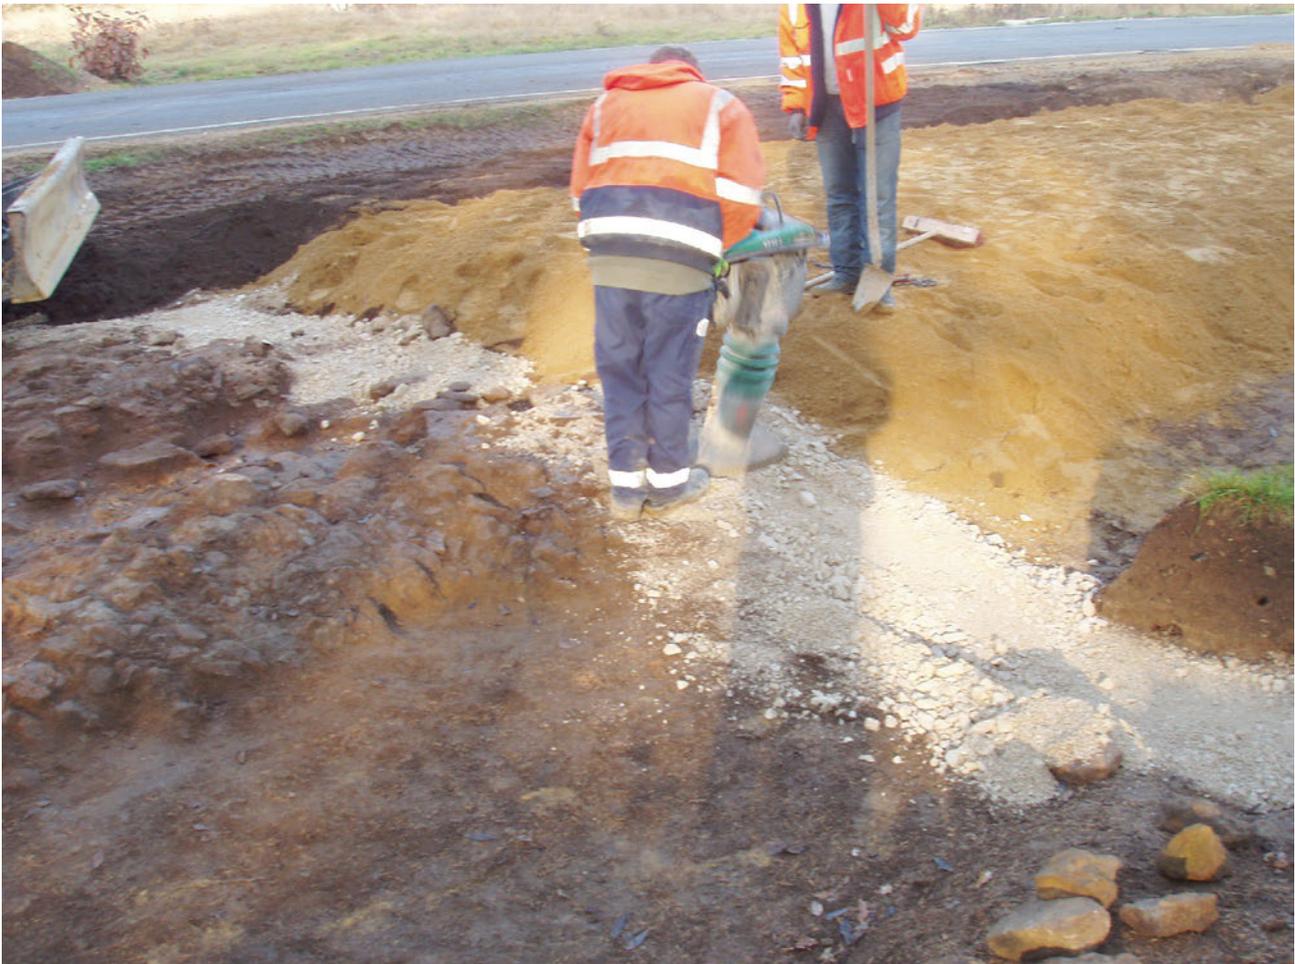
Abb. 18. Weiltingen (Lkr. Ansbach). Überdeckung der Limesmauer nach der Dokumentation (Foto: B. Pargmann, BLfD).

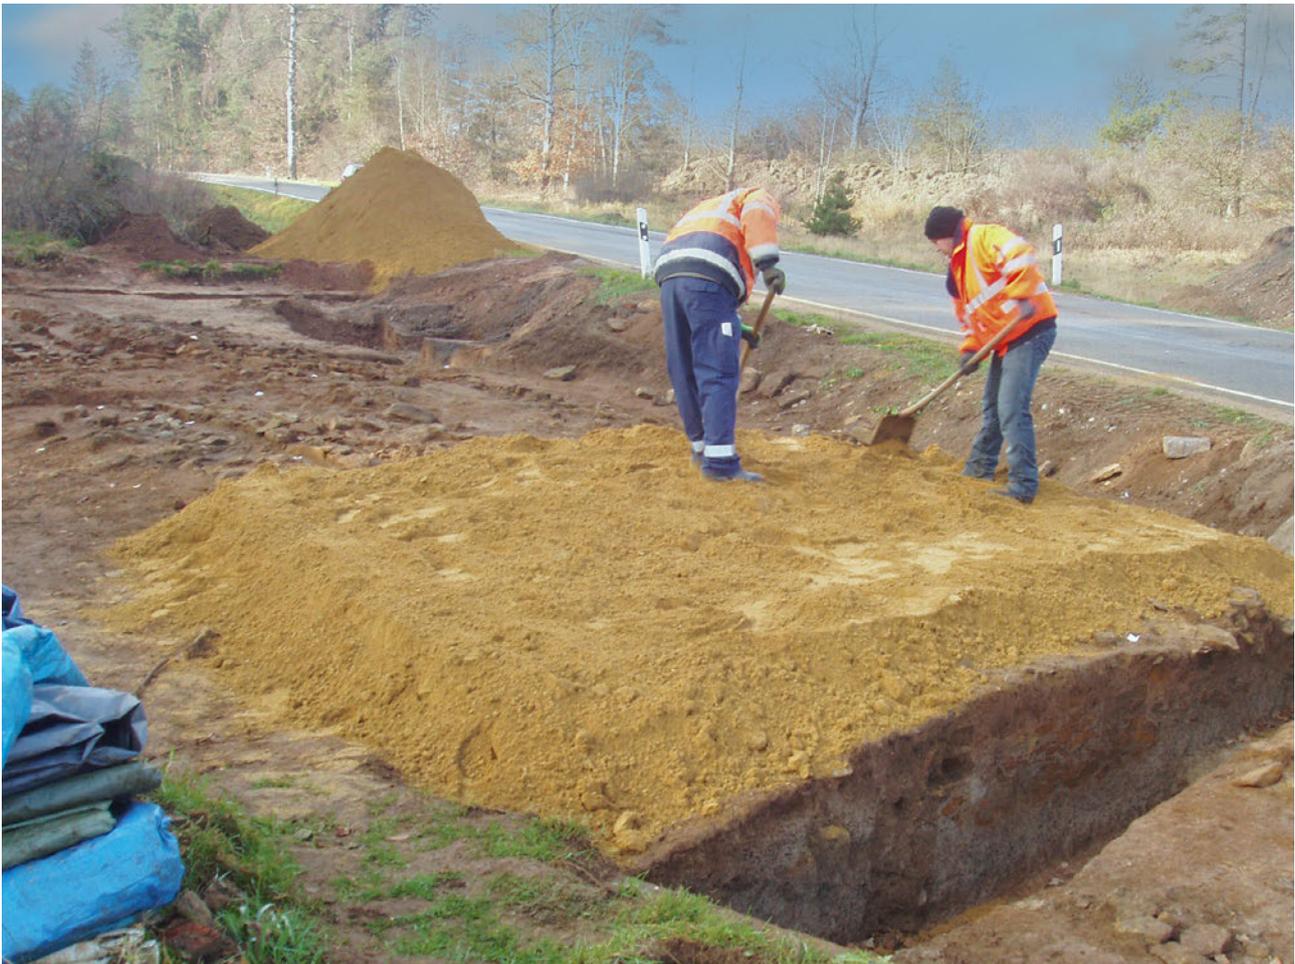
Abb. 19. Weiltingen (Lkr. Ansbach). Überdeckung der Limesmauer nach der Dokumentation (Foto: B. Pargmann, BLFD).

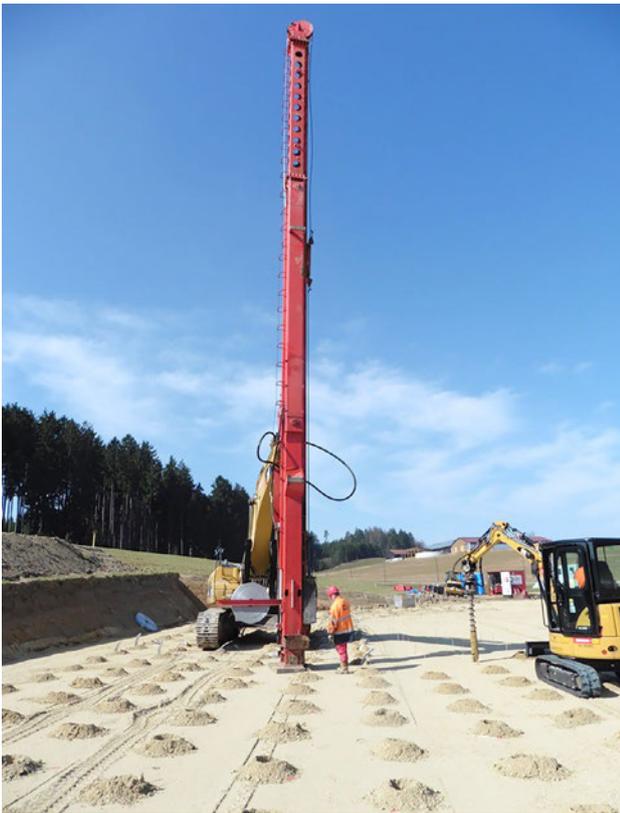
Abb. 20. Essenbach (Lkr. Landshut). Verschiedene Schritte einer Bändchendrainage im Bereich der B15 neu (Foto: A. Appelt, Autobahndirektion Südbayern).

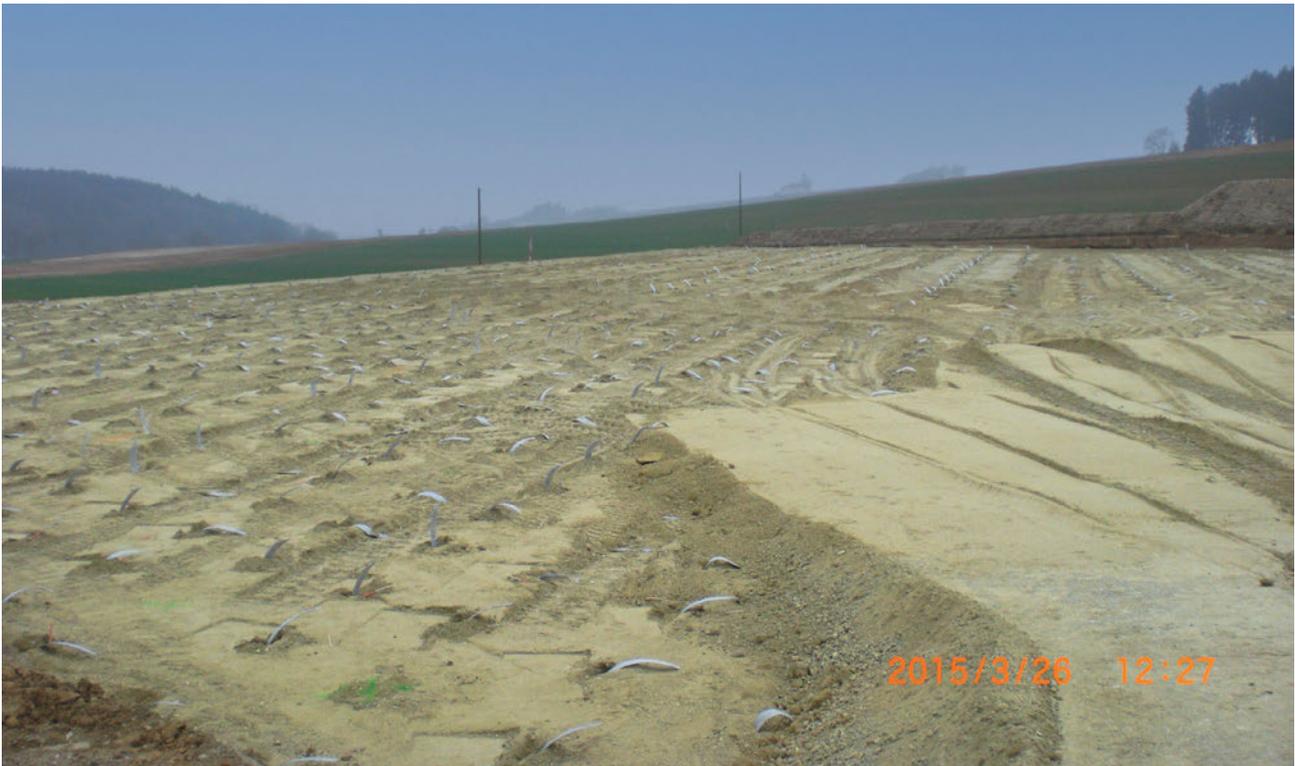
Abb. 21. Essenbach (Lkr. Landshut). Dichte der punktuellen Störungen durch eine Bändchendrainage im Bereich der B15 neu (Foto: A. Appelt, Autobahndirektion Südbayern).

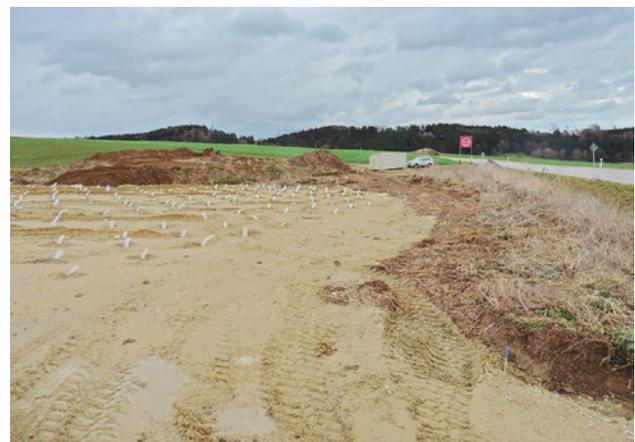
Abb. 22. Essenbach (Lkr. Landshut). Bändchendrainage im Bereich der B15 neu (Foto: A. Appelt, Autobahndirektion Südbayern).

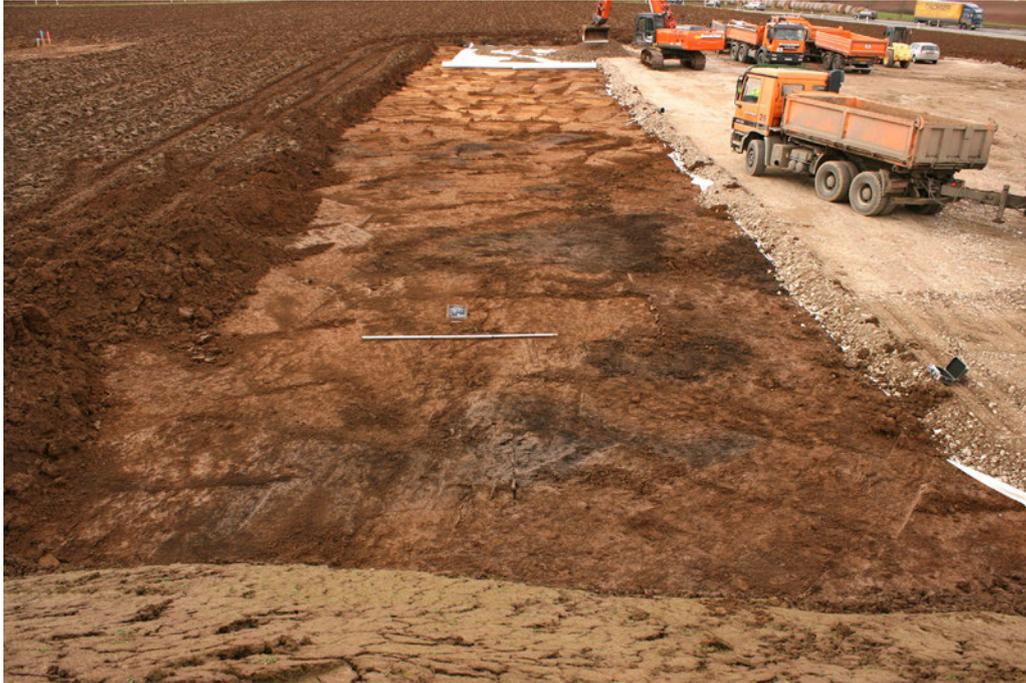
Abb. 23. Estenfeld (Lkr. Würzburg). Die konservatorische Überdeckung von neolithischen Siedlungsbefunden 2013. Die Fläche wurde im Auftrag des BLfD vorab geophysikalisch durch die Universität Würzburg, Lehrstuhl für vor- und frühgeschichtliche Archäologie, prospektiert (Foto: Fa. Büro für archäologische Ausgrabung und Dokumentation Heyse).

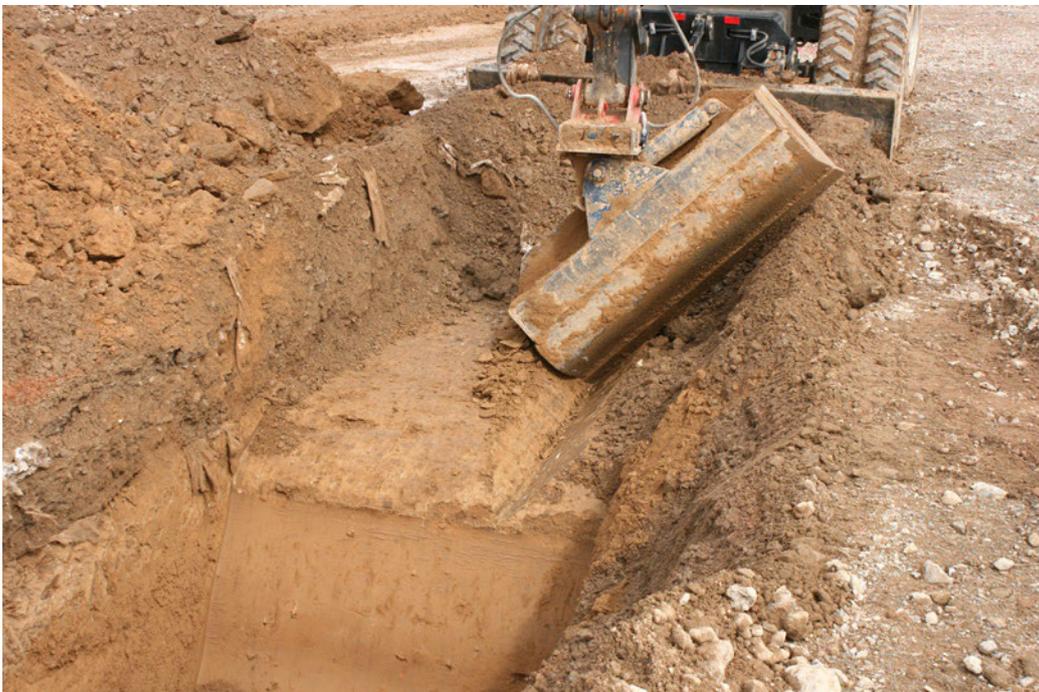
Abb. 24. Estenfeld (Lkr. Würzburg). Der unter dem Schutzvlies stark verdichtete Löss, in dem sich Befunde befanden, konnte aufgrund der extremen Verdichtung händisch nicht bearbeitet werden. Das maschinelle Lockern erfolgte durch das Aufritzen mit dem Böschungslöffel (Foto: U. Müller, Fa. Büro für archäologische Ausgrabung und Dokumentation Heyse).

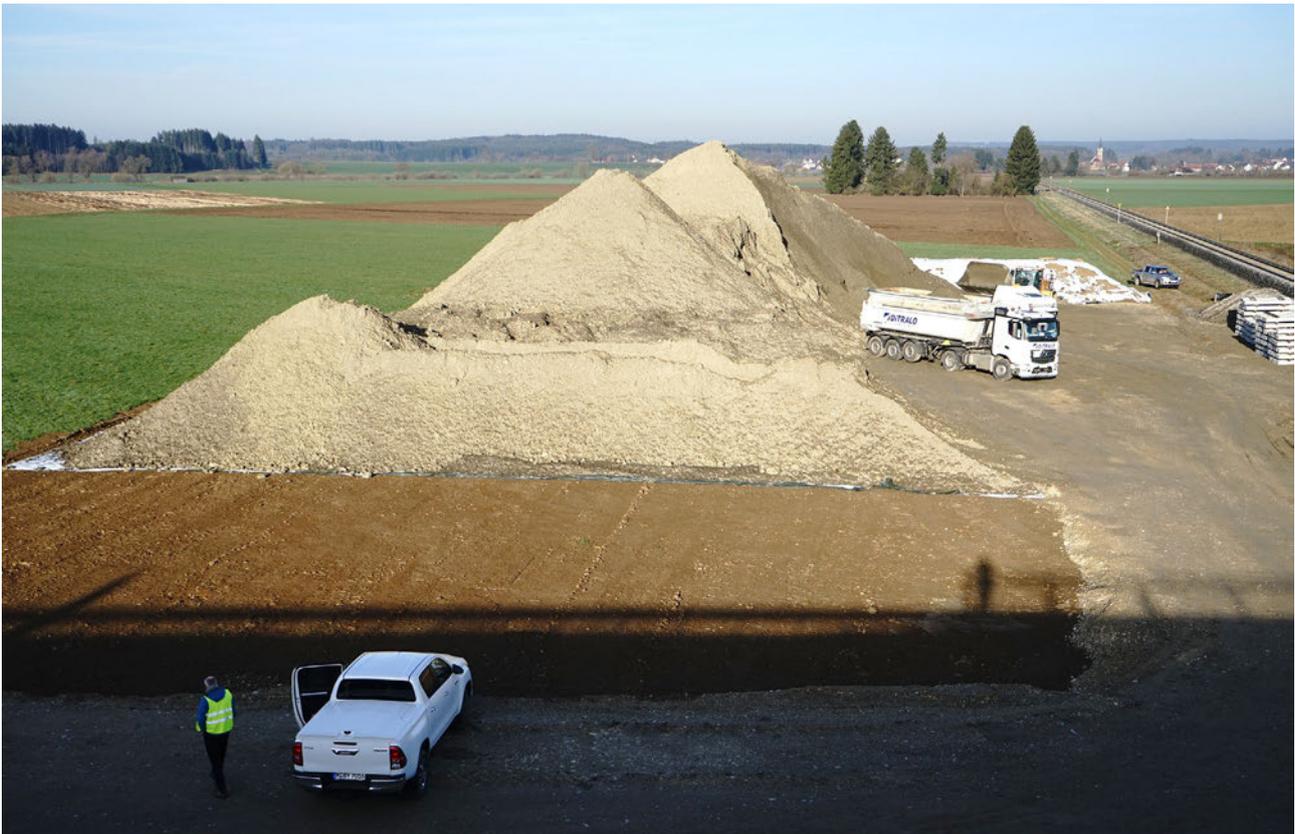
Abb. 25. Geltendorf (Lkr. Landsberg am Lech). Lagerung von Bahnschottern. Temporäre Überdeckung hat zu signifikanten Zerstörungen der Denkmäler geführt (Foto: A. Walgenbach, BLfD).

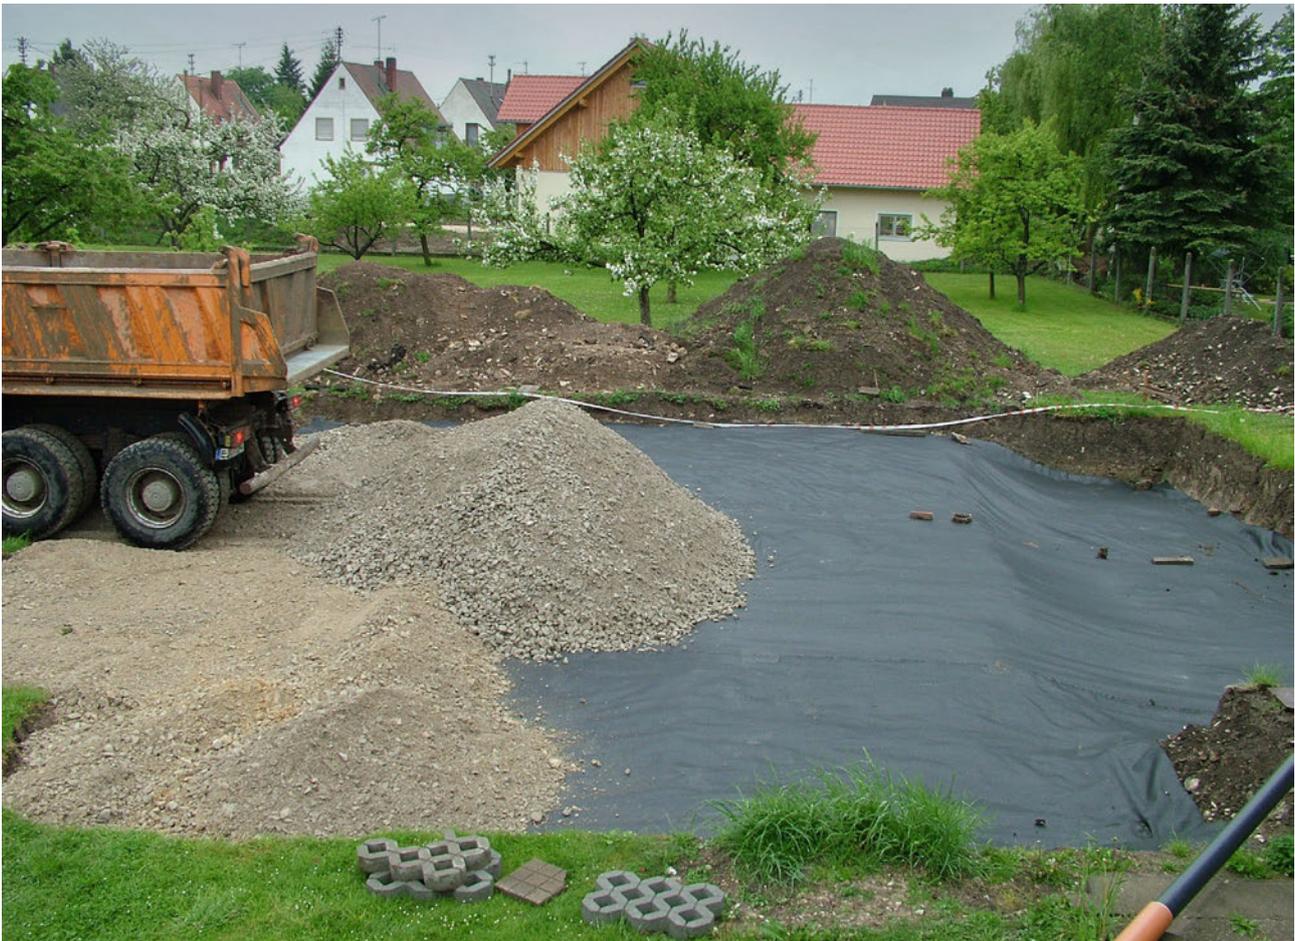
Abb. 26. Kösching (Lkr. Eichstätt). Ein Geovlies wurde verlegt, nachdem der Humus maschinell entfernt worden war. Auf dem Vlies wurde der Schotter verteilt (Foto: Bildarchiv, BLfD).

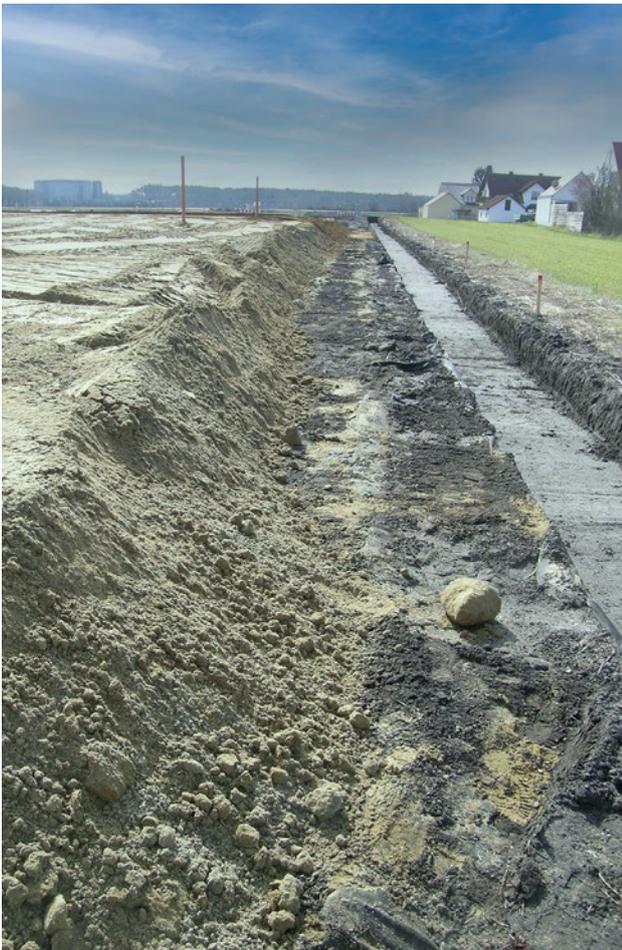
Abb. 27. Manching (Lkr. Pfaffenhofen). Nur der Bereich der Mediengräben wurde untersucht. Die übrige Fläche wurde mit Schotter überdeckt und überbaut (Foto: St. Berg, BLFD).

Mit dem Staatlichen Bauamt einigte man sich darauf, dass im Straßentrassenbereich nach der Humusabnahme die Fläche archäologisch beurteilt wurde. Erkennbare Befunde wurden dokumentiert und ausgegraben, Abschnitte ohne erkennbaren Befund wurden sofort mit einem Geovlies abgedeckt und über Kopf mit Kies überschüttet. In Bereichen mit Einschnitten, z. B. im Kastellvicus von Munningen, wurde dagegen vollflächig ausgegraben. Diese Vor-
