Bodendenkmäler *in situ* – Erhaltung durch konservatorische Überdeckung

Thomas Becker, Stefanie Berg,
Martin Vollmer-König und Christoph Grünewald

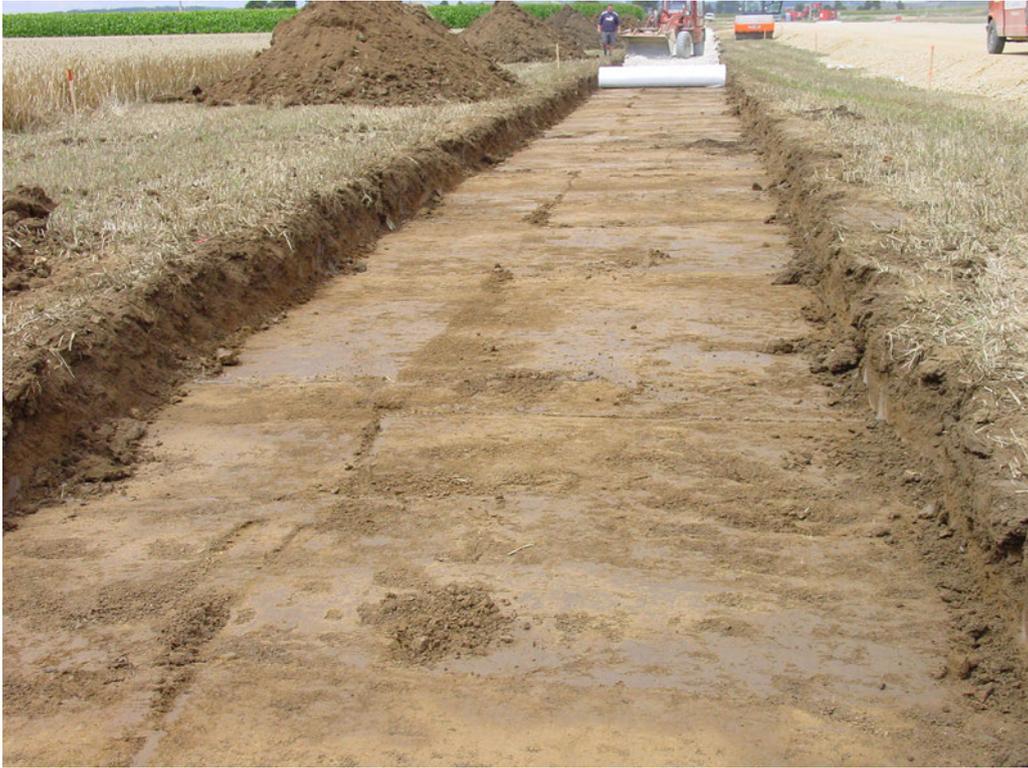
Abb. 28. Konservatorische Überdeckung auf dem Oberboden im Bereich der Bundesstraße 25 Nordumfahrung Nördlingen (Lkr. Donau-Ries); im Bereich des Radweges wurde das Geovlies nach dem Bodenabtrag verlegt (Foto: St. Berg, BLfD).

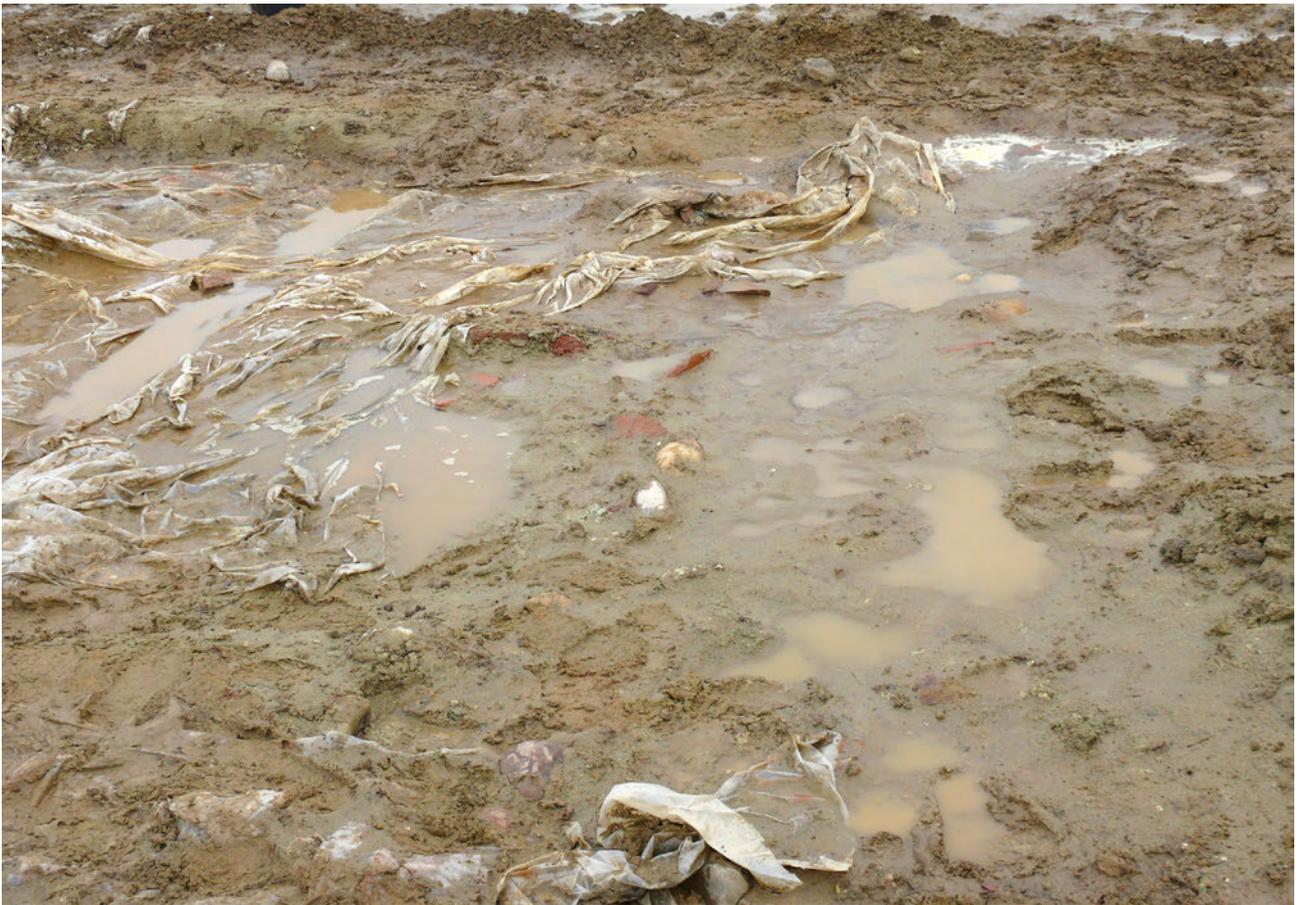
Abb. 29. Zusmarshausen (Lkr. Augsburg). Erneute Freilegung einer römischen Darre im Jahr 2013. Diese war 1975 ausgegraben sowie mit Folie und Humus überdeckt worden (Foto: B. Pargmann, BLfD).

b) Bereits 1975 war im Rahmen der Flurbereinigung eine römische Getreidedarre entdeckt und vom ehrenamtlichen Kreisheimatpfleger O. Schneider gegraben und dokumentiert worden. Bis auf einen Schnitt durch die am westlichen Ende des Praefurniums befindlichen Feuergrube sowie einem Querprofil an der östlichen Seite der Zungenmauer, war die Darre erhalten worden. Der Grabungsleiter erfuhr 2013 von Augenzeugen, dass der Befund nach der ersten Grabung im Jahr 1975, die anhand von Zeichnungen des Planums, des Querprofils und durch Beschreibungen dokumentiert ist, mehrere Monate lang durch einen Holzkasten unvollständig gesichert worden war. Erst dann wurde der Kasten entfernt, die Darre mit Folie abgedeckt und mit Erdmaterial überdeckt. Die Grabung von 2013 ergab 38 Jahre später, dass die Hypokaustziegel (*tubuli*) in den umlaufenden Hypokaustkanälen und Ziegel aus der nördlichen und südlichen Praefurniumsmauer fehlten und ein Teil des Ofens nach Abschluss der Dokumentationszeichnung entnommen worden sein mussten. Der Zustand der Darre war unter der teilweise verrotteten Plastikfolie eher schlecht. Der

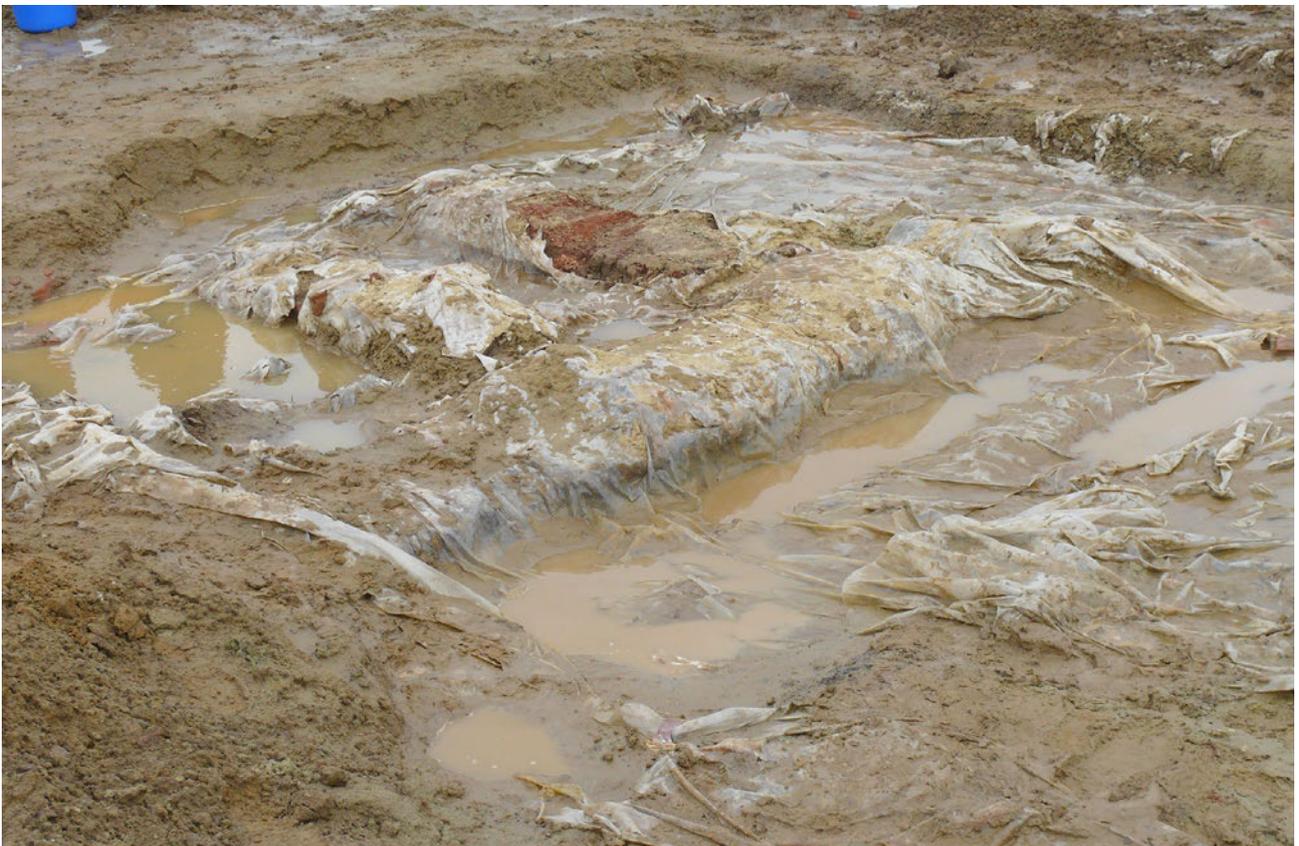
Abb. 30. Zusmarshausen (Lkr. Augsburg). Zustand der Folie und des sich abzeichnenden Befundes (Foto: B. Pargmann, BLfD).

Grabungsleiter vermutet, dass die Folienabdeckung für die schlechte Erhaltung der durchfeuchteten und bröseligen Ziegel verantwortlich ist, da das Wasser an der Folie kondensiert. Der schlechte Erhaltungszustand könnte auch mit der geringen Bodenüberdeckung im Zusammenhang stehen, die im Winter durchfrieren konnte.

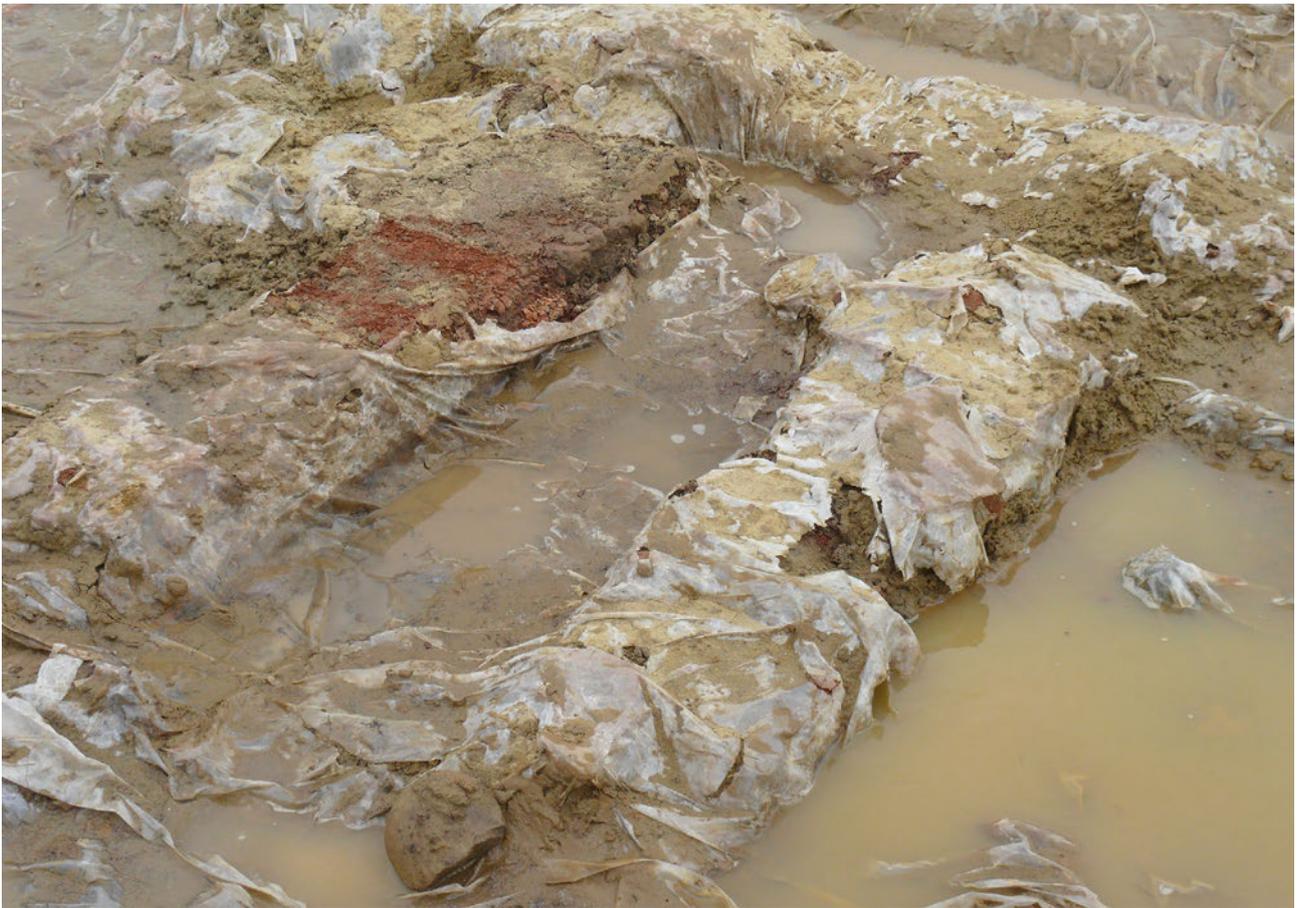
Abb. 31. Zusmarshausen (Lkr. Augsburg). Das Erdmaterial auf der Folie muss vorsichtig händisch entfernt werden (Foto: B. Pargmann, BLfD).

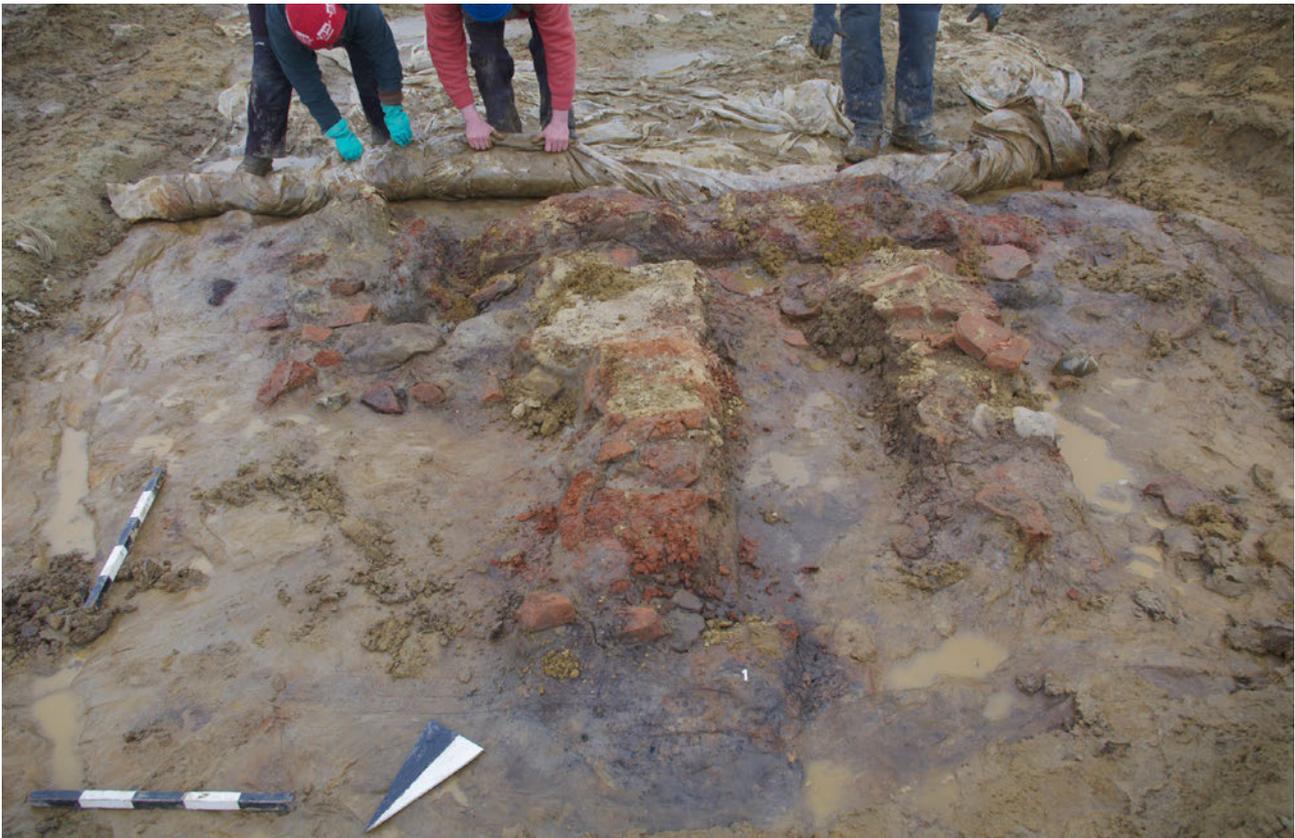
Abb. 32. Zusmarshausen (Lkr. Augsburg). Die Folie wird vorsichtig durch Mitarbeiterinnen und Mitarbeiter der Grabungsfirma entfernt (Foto: Fa. ProArch).

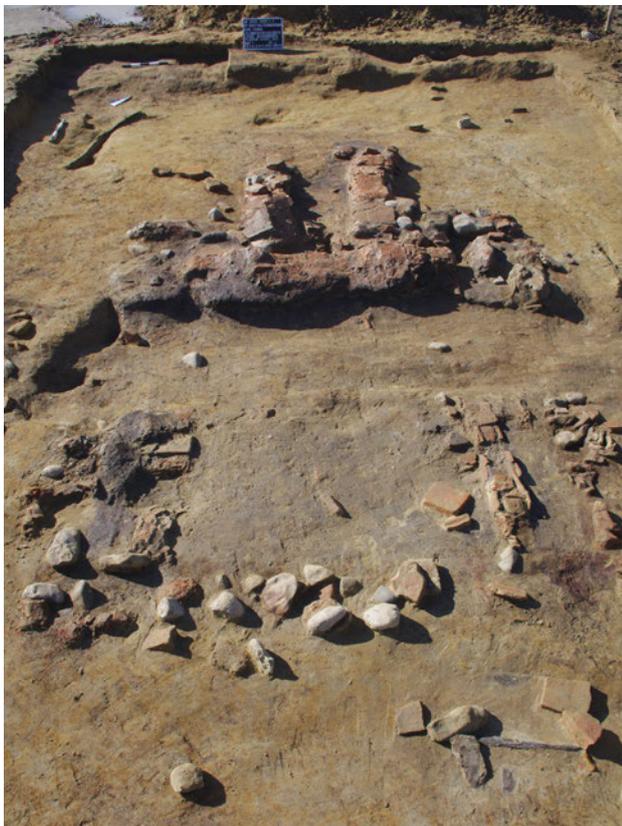
Abb. 33. Zusmarshausen (Lkr. Augsburg). Die erneut freigelegte Darre zeigt Fehlstellen gegenüber der Dokumentation von 1975. Zu einem Teil lassen diese sich mit dem 1975 angelegten Profil in Verbindung bringen (Foto: Fa. ProArch).

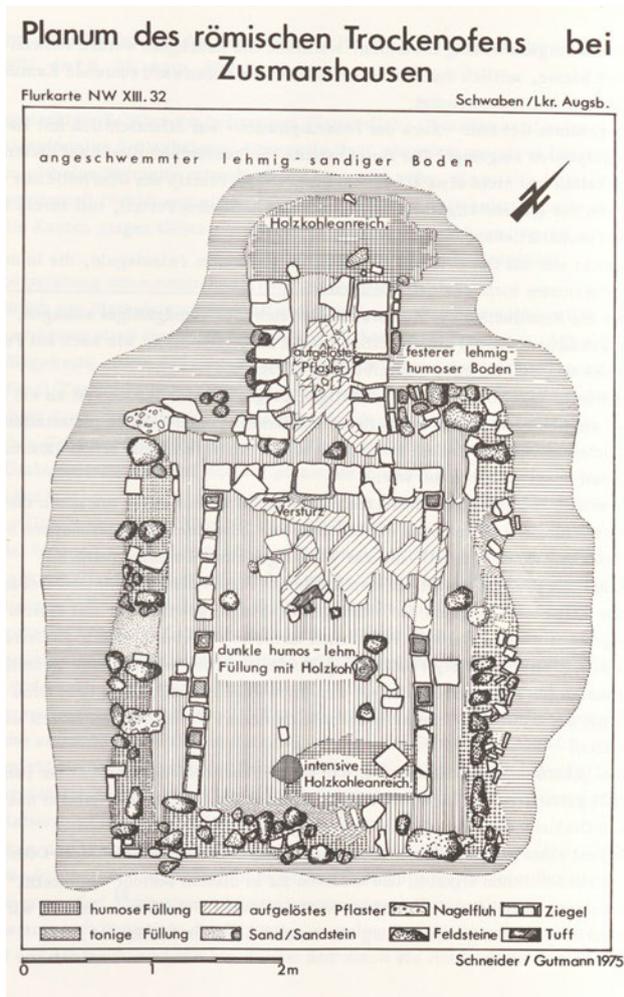
Abb. 34. Zusmarshausen (Lkr. Augsburg). Grabungsdokumentation von 1975 (Plan: SCHNEIDER u. a. 1976).

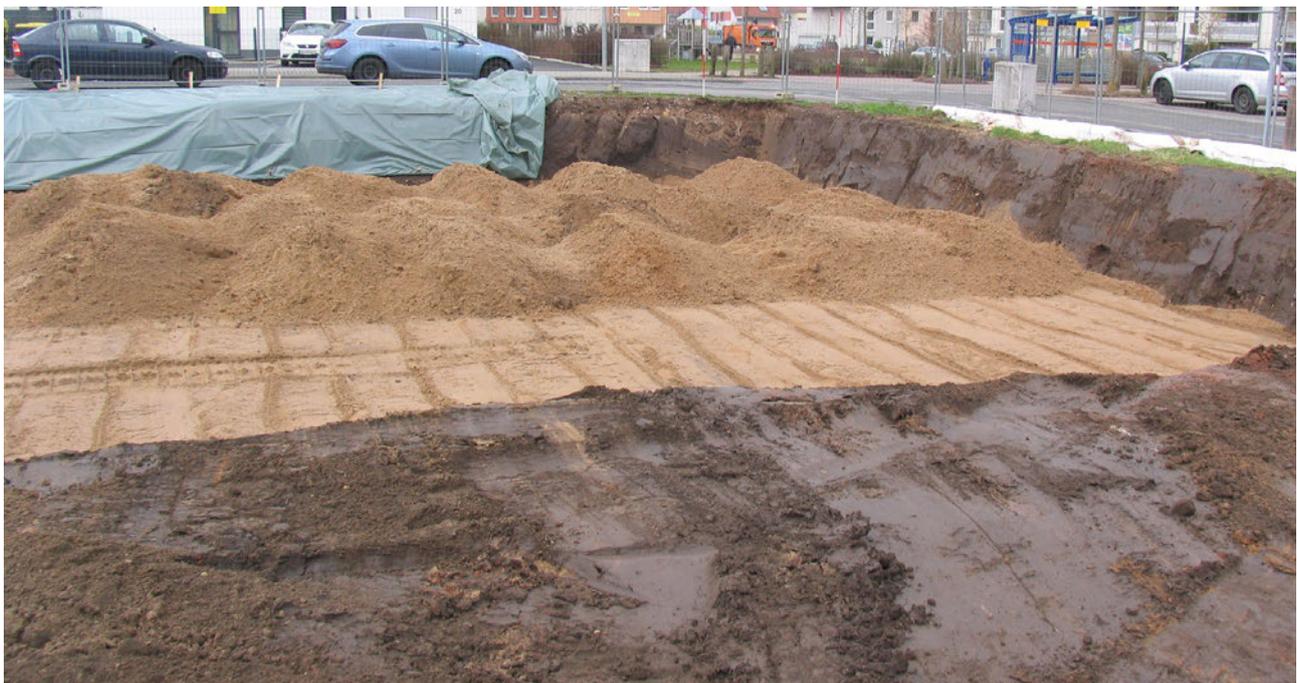
Abb. 35. Groß-Gerau (Lkr. Groß-Gerau). Überdeckung der archäologischen Befunde im römischen vicus während der Ausführung (Foto: R. Klausmann, hA).

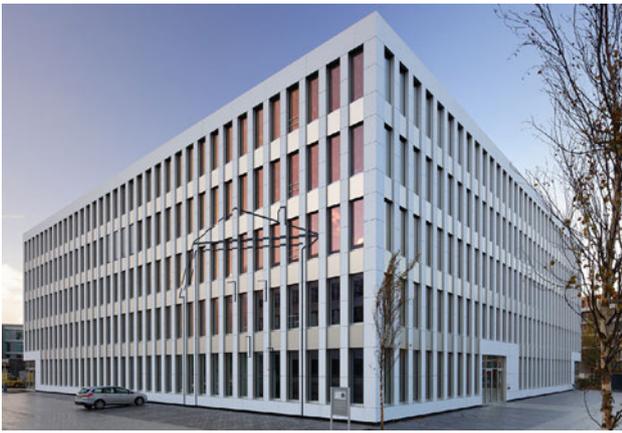
Abb. 36. Essen. Neubau Geschäftshaus „Silberkuhlsturm“. Neubau mit Silhouette des historischen Bauwerks (Foto: LVR-ABR).

45. Essen, Neubau Geschäftshaus „Silberkuhlsturm“
Überdeckung und Visualisierung mittelalterlicher Turmfundamente (**Abb. 36–37**)

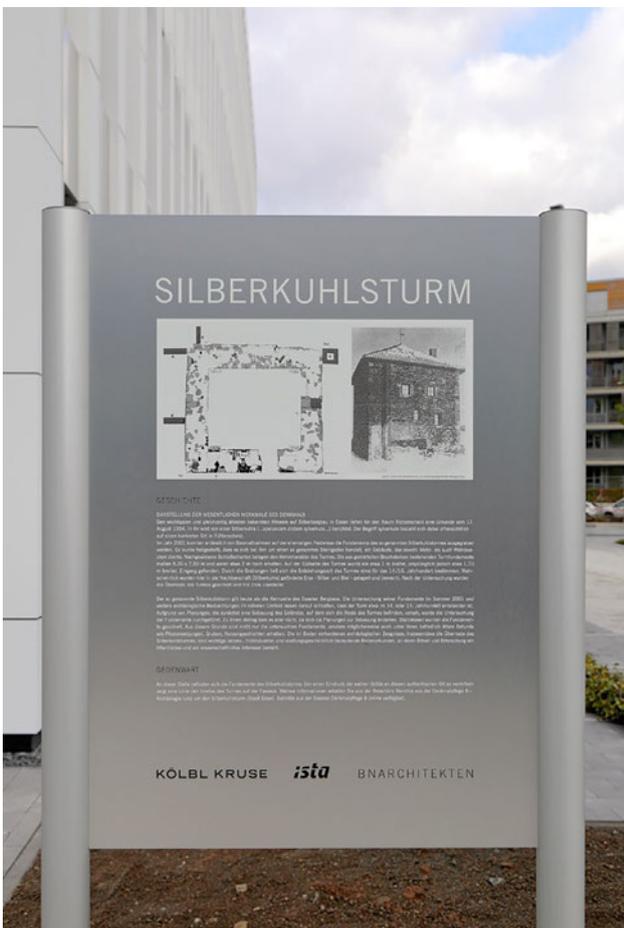
Abb. 37. Essen. Neubau Geschäftshaus „Silberkuhlsturm“. Foto und archäologische Grundrissdokumentation des historischen Turms (Foto: LVR-ABR).

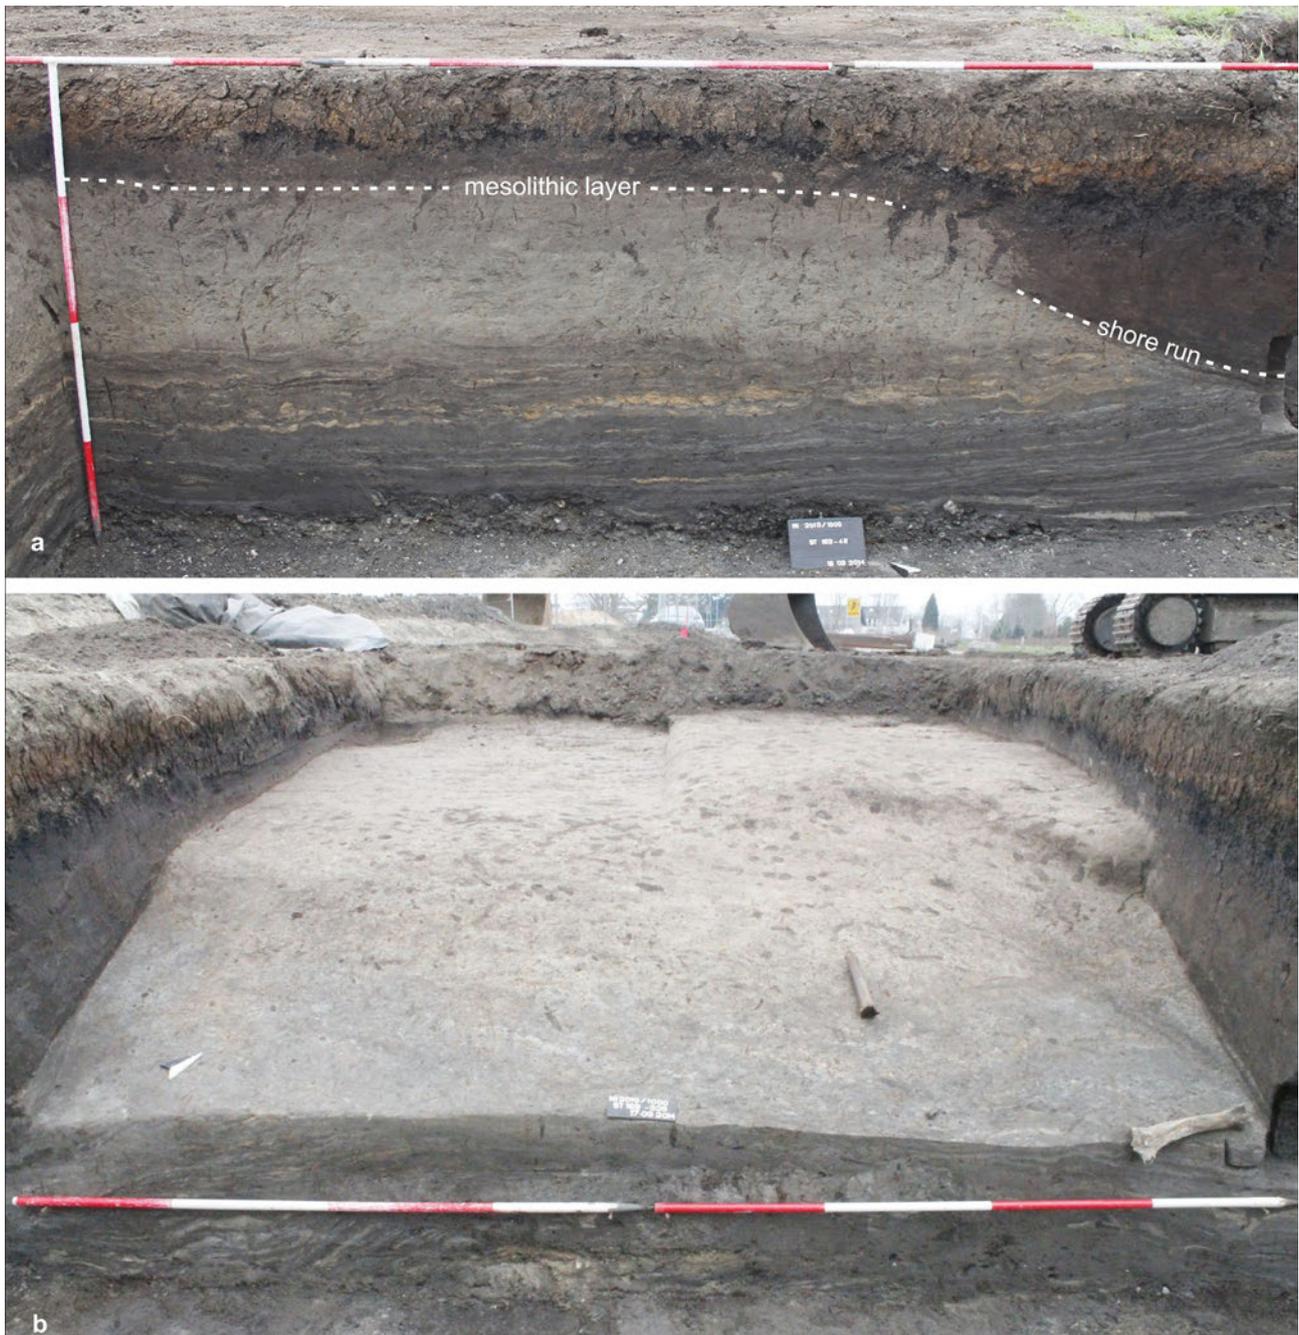
Abb. 38. Mönchengladbach. Neubau Hochwasserrückhaltebecken „Geneicken“. Fossilisierte Geländeoberfläche mit mesolithischer Fundlage am Ufer der präborealen Niers (Foto: LVR-ABR).

Überdeckung paläolithisch-mesolithischer Lager- und Werkplatzagglomerationen (**Abb. 38**)

Eine geoarchäologische Prospektion mittels Rammkernsondierungen mit pollenanalytischer Begleitung zur Überprüfung steinzeitlicher Oberflächenfundplätze im Bereich des in der Niersaue geplanten Hochwasserrückhaltebeckens wies nach, dass die Schichten der gesamten holozänen Landschaftsentwicklung nahezu vollständig im Untergrund erhalten waren. Unmittelbar angrenzend waren in den Sedimenten, die beste Bedingungen für die Erhaltung von organischen Funden und Knochen boten, steinzeitliche Artefakte *in situ* gefunden worden. Die ursprüngliche Absicht, in einer Fläche von 265.000 m² einen massiven Aushub vorzunehmen, wurde aufgegeben. Stattdessen entstand das Becken vollständig auf der bestehenden Geländeoberfläche, die nun als extensive Wiese gepflegt wird. Der umlaufende Wall wurde über Geotextil auf dem natürlichen Oberboden errichtet und kaschiert lediglich den oberirdischen Teil einer Spundwand, die die

hydraulische Funktionalität des Beckens gewährleistet. Die wenigen verbleibenden notwendigen Bodeneingriffe wurden im Wege archäologischer Untersuchungen vorgenommen. Sie erbrachten paläolithisch-mesolithische Lager- und Werkplätze mit Flintartefakten, Knochen, Geweihen sowie das nahezu vollständige Skelett einer erlegten Auerochsenkuh.

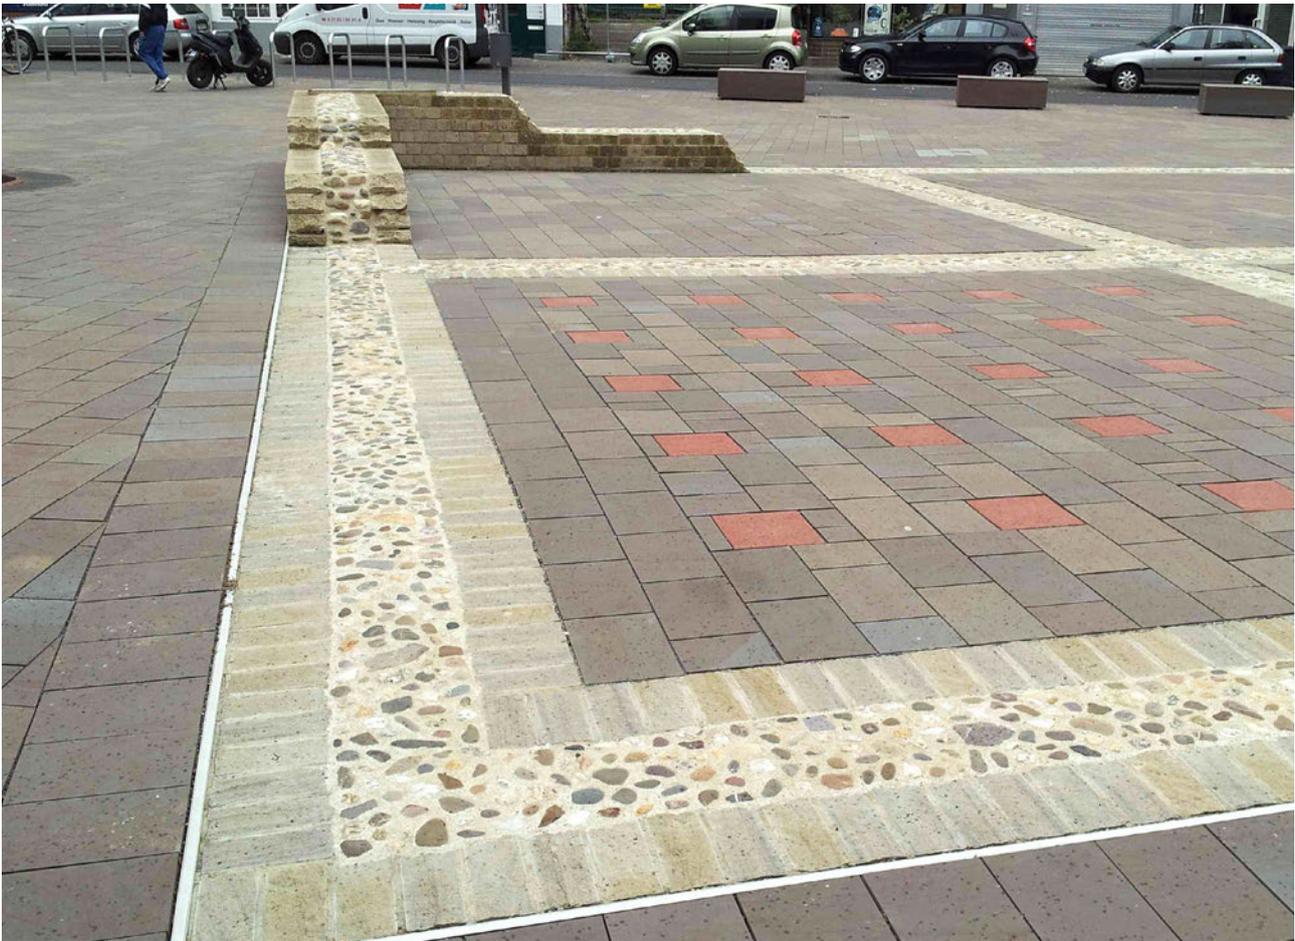
Abb. 39. Neuss (Rhein-Kreis Neuss). Neubau „Romaneum“. Visualisierung eines römischen Gebäudes über dem intakten archäologischen Befund (Foto: LVR-ABR).

alterlich-neuzeitlicher und römischer Siedlungsbefunde (Abb. 39)

Eine archäologische Sachverhaltsermittlung zur Vorbereitung der städtebaulichen Neuordnung einer Weltkriegsbrache im historischen Ortskern von Neuss belegte die weitgehende Erhaltung des archäologischen Archivs im Untergrund. Ein Teil der Fläche mit Störungen, u. a. durch einen Bunker, wurde für die bauliche Nutzung nach vorausgehender Ausgrabung freigeben. In einem anderen Teil blieb die Bodendenkmalsubstanz unbeeinträchtigt unter einer neuen Platzgestaltung erhalten, in der die Struktur des römischen Gebäudes, vermutlich einer mansio, visualisiert und durch archäologische Fenster erlebbar

gemacht wurde. Eine Reihe außerordentlich gut erhaltener mittelalterlicher Keller unterschiedlichen Alters wurde in abgetieften Flächen im Erdgeschoss der neuerbauten Musik- und Volkshochschule, dem „Romaneum“, integriert und für die Besucher erlebbar gemacht.
Lit.: LVR-ABR, Aktenzeichen 101.1d/01-004.

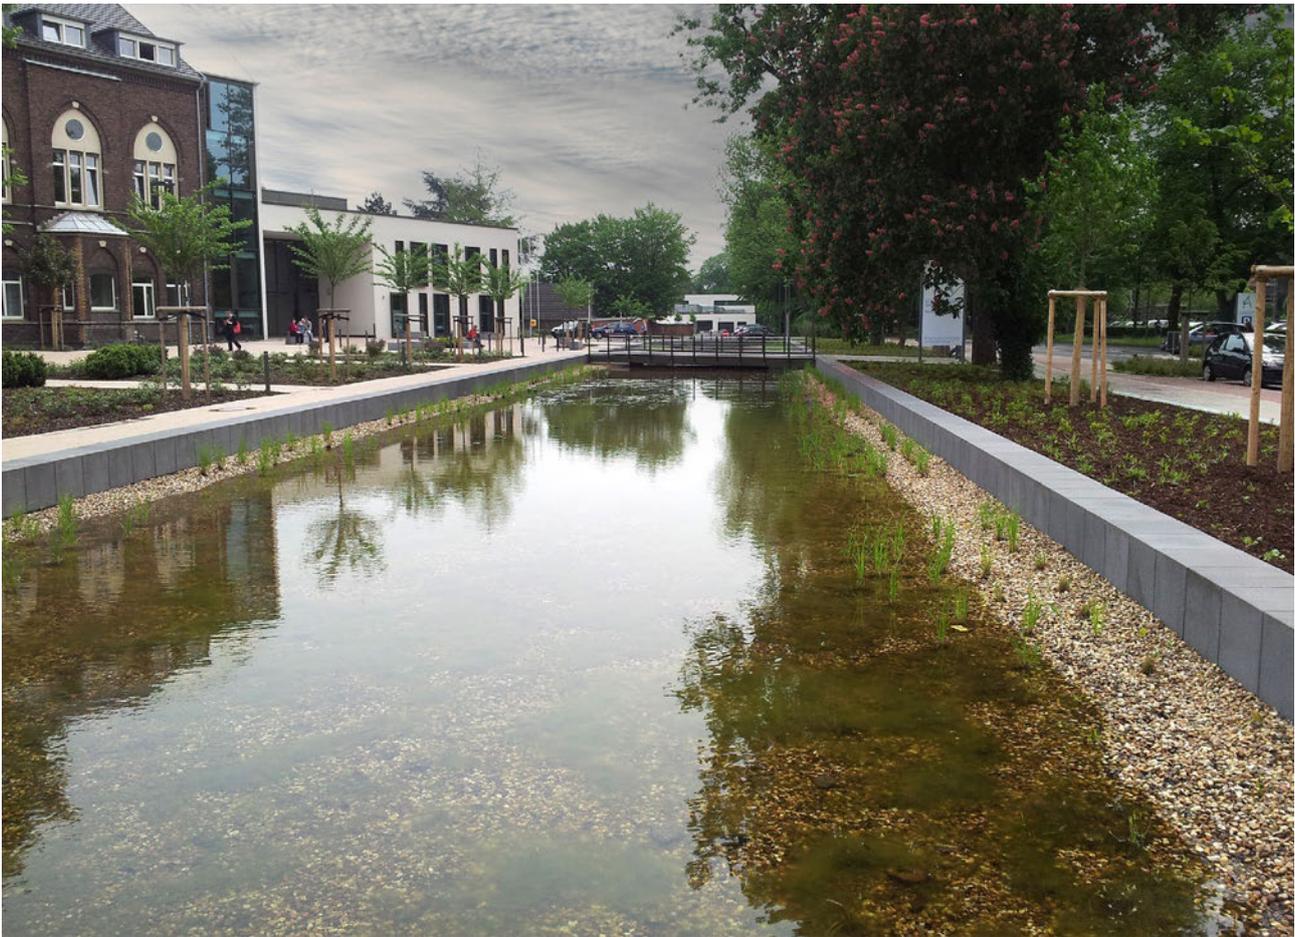
Abb. 40. Neuss (Rhein-Kreis Neuss). Überbauung des historischen Nordkanals. Visualisierung des historischen „Grand Canal du Nord“ über dem intakten archäologischen Befund (Foto: LVR-ABR).

Überdeckung und Visualisierung des historischen Nordkanals (**Abb. 40**)

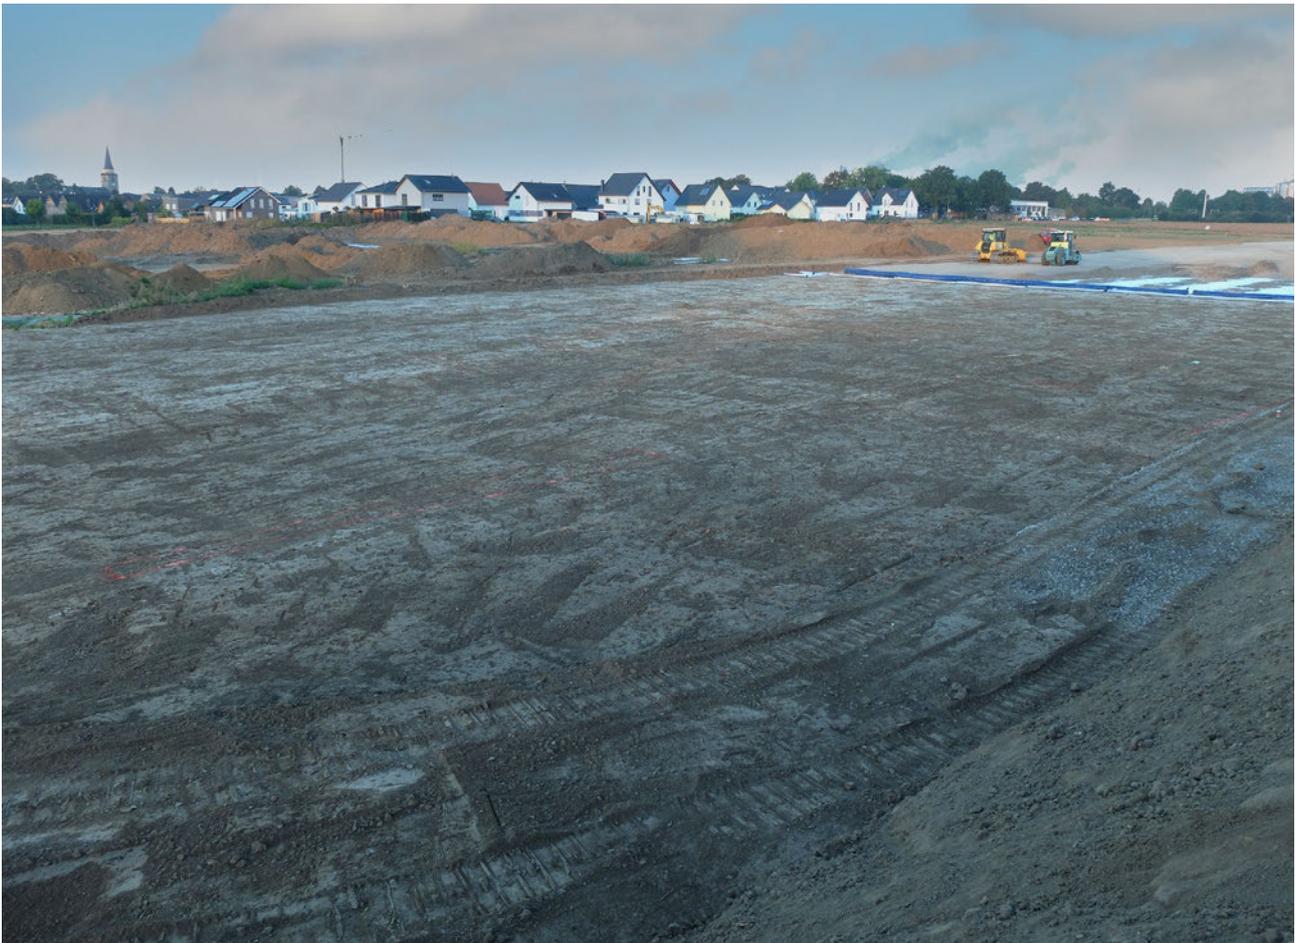
Abb. 41. Rommerskirchen (Rhein-Kreis Neuss). Bebauungsplan RO 45 „Steinbrink“. Konservatorische Überdeckung des dokumentierten archäologischen Planums (Foto: LVR-ABR).

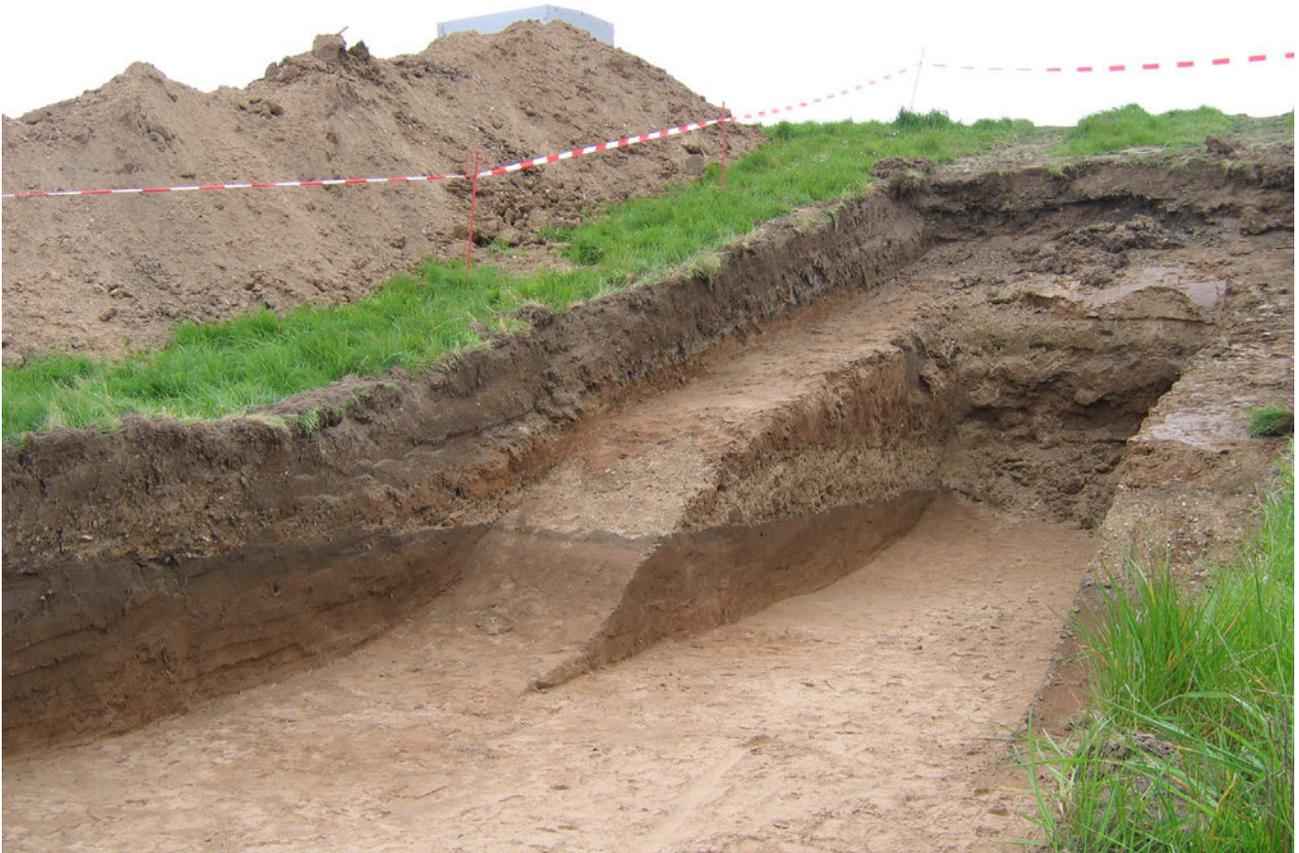
Abb. 42. Voerde (Kr. Wesel). Deichsanierung „Mehrum II“. Alter Deichkörper über eisenzeitlicher Oberfläche (Foto: LVR-ABR).

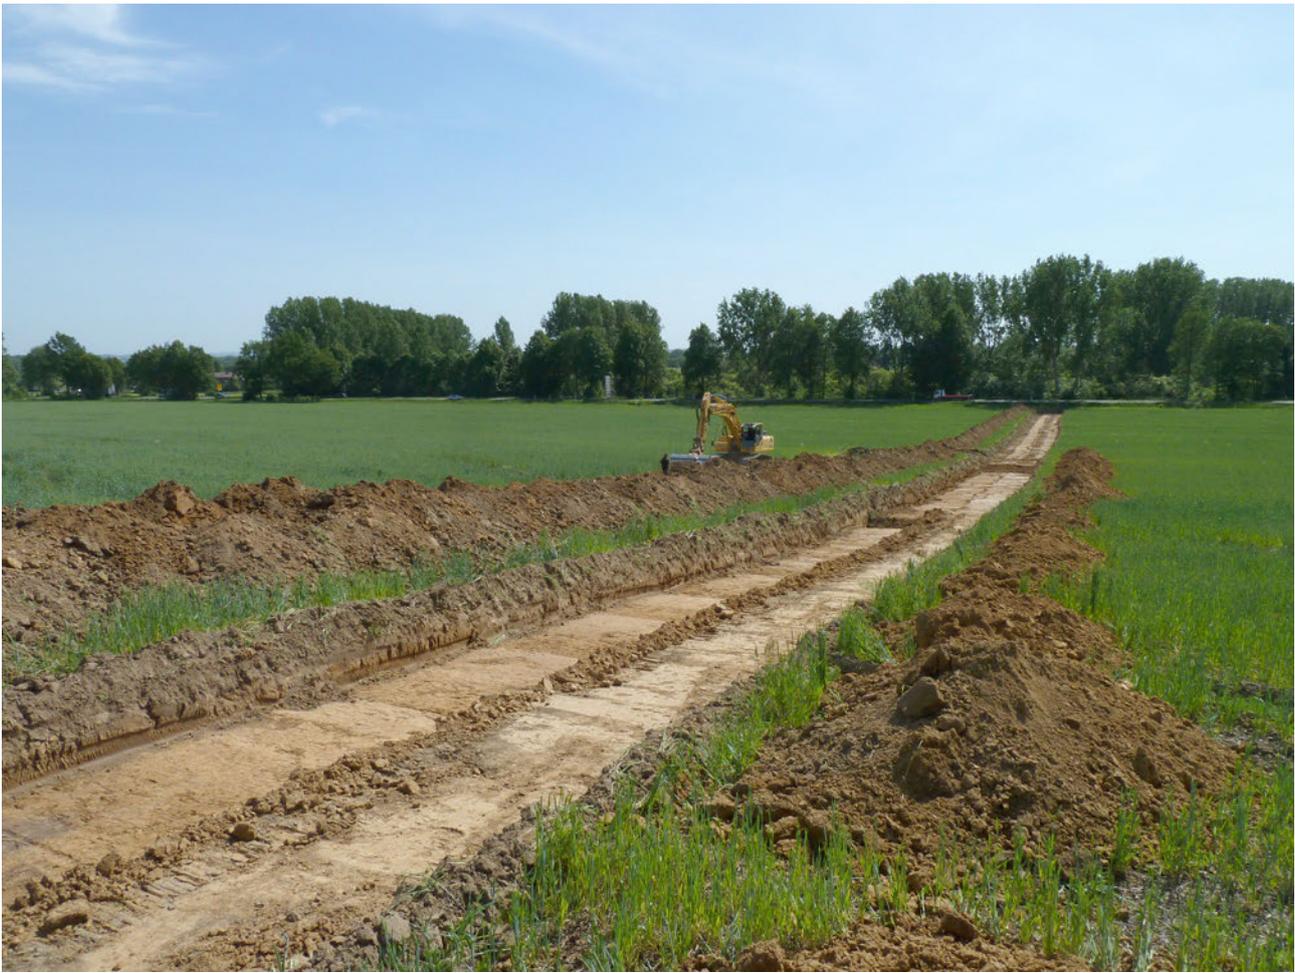
Abb. 43. Bergkamen-Oberaden (Kr. Unna). Im oberen Teil des Geländes wurden merowingerzeitliche Gräber ausgegraben; hangabwärts sind sie durch ein Kolluvium geschützt (Foto: LWL-Archäologie für Westfalen).

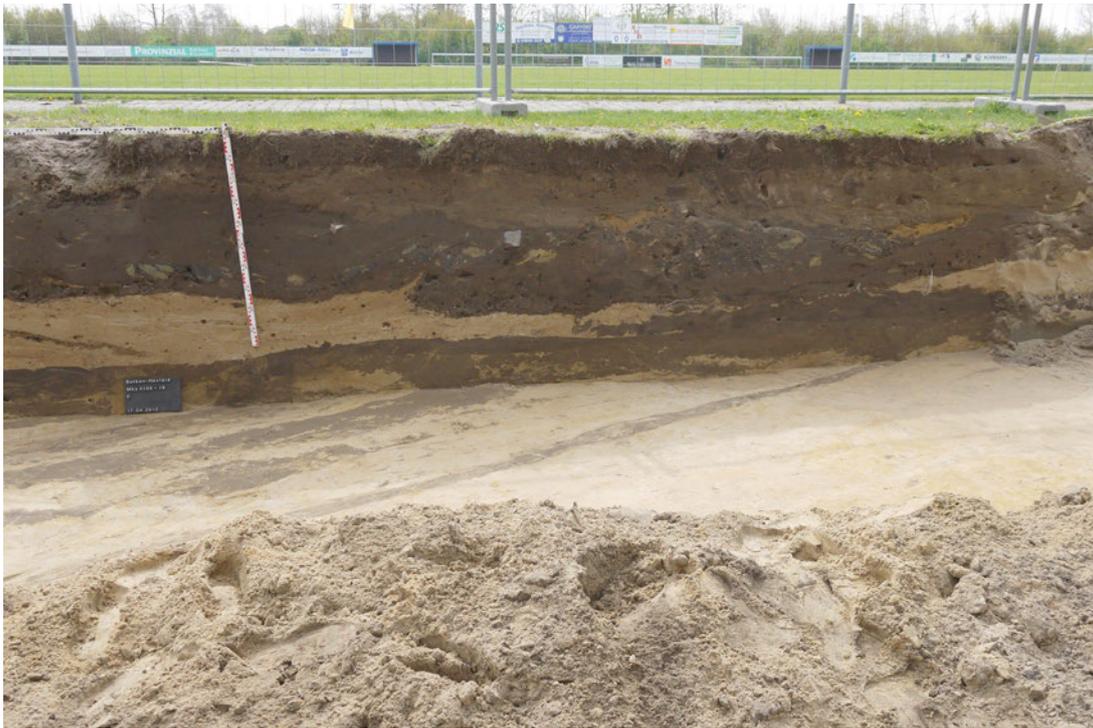
Abb. 44. Borken-Hoxfeld (Kr. Borken). Auf einem Sportplatzgelände wurden Teile eines Bodendenkmals abgedeckt. Es zeigt sich, dass die Befunde trotzdem tiefgründig zerstört sind (Foto: LWL-Archäologie für Westfalen).

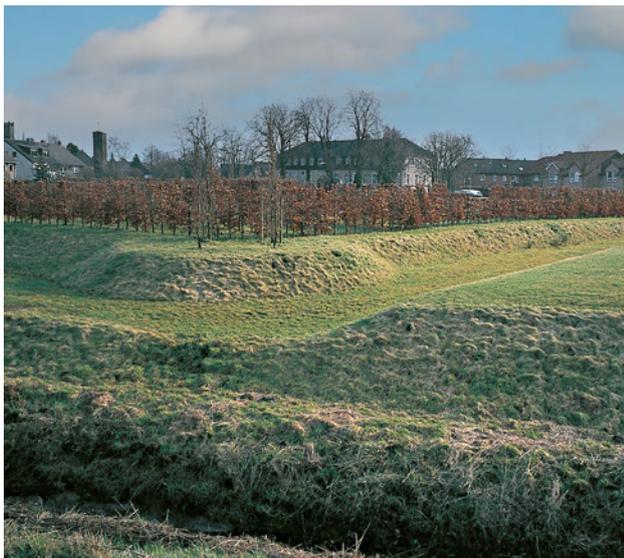
Abb. 45. Henrichenburg (Castrop-Rauxel, Kr. Recklinghausen). Die mittelalterliche Burganlage der Henrichenburg wurde überschüttet. Auf der Überdeckung sind die Burgmauern durch Hecken nachgezeichnet (Foto: LWL-Archäologie für Westfalen).

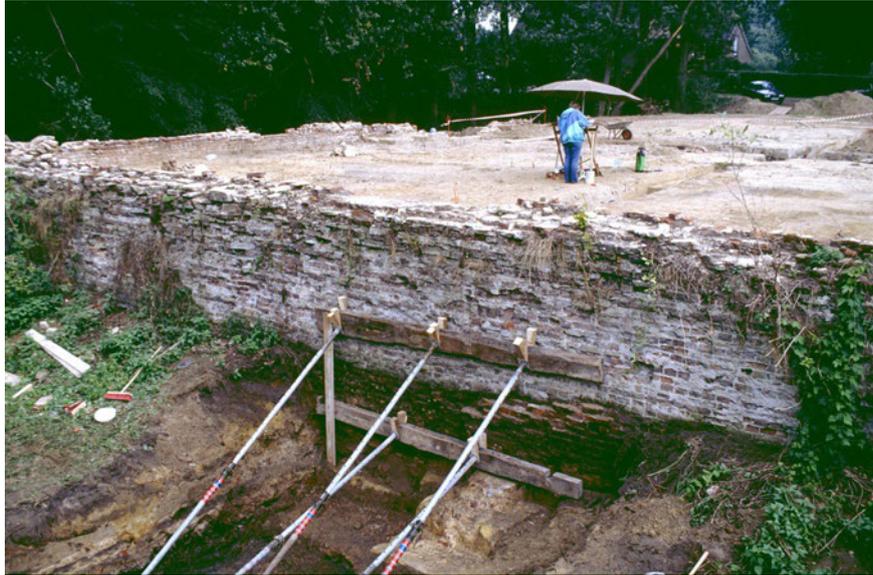
Abb. 46. Greven (Kr. Steinfurt). Burg Schöneflieth. Die Mantelmauern der Burg drohten auseinanderzubrechen (Foto: LWL-Archäologie für Westfalen).

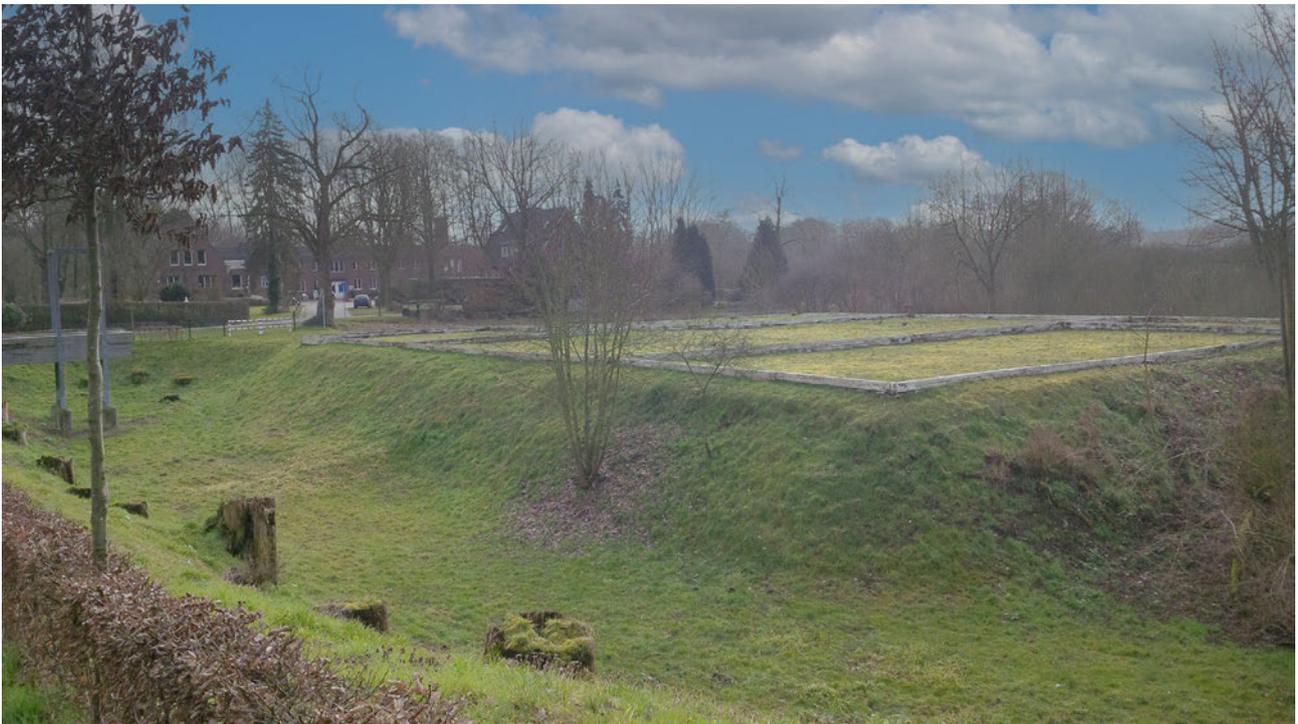
Abb. 47. Greven (Kr. Steinfurt). Burg Schöneflieth. Die Mantelmauern sind jetzt durch seitliche Anschüttungen geschützt (Foto: LWL-Archäologie für Westfalen).

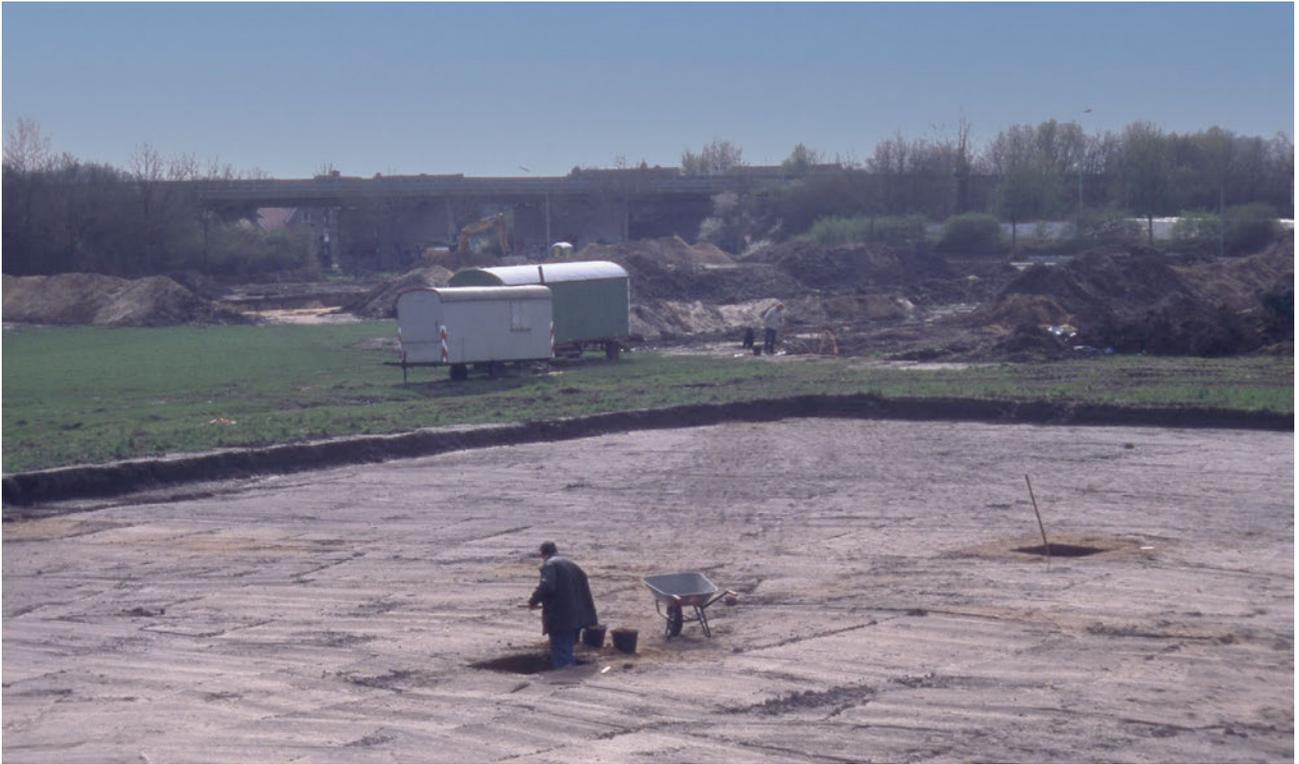
Abb. 48. Vreden (Kr. Borken). Teile einer eisenzeitlichen Siedlung dienen heute nach Überdeckung mit Vlies und Schotter als Parkplatz (Foto: LWL-Archäologie für Westfalen).

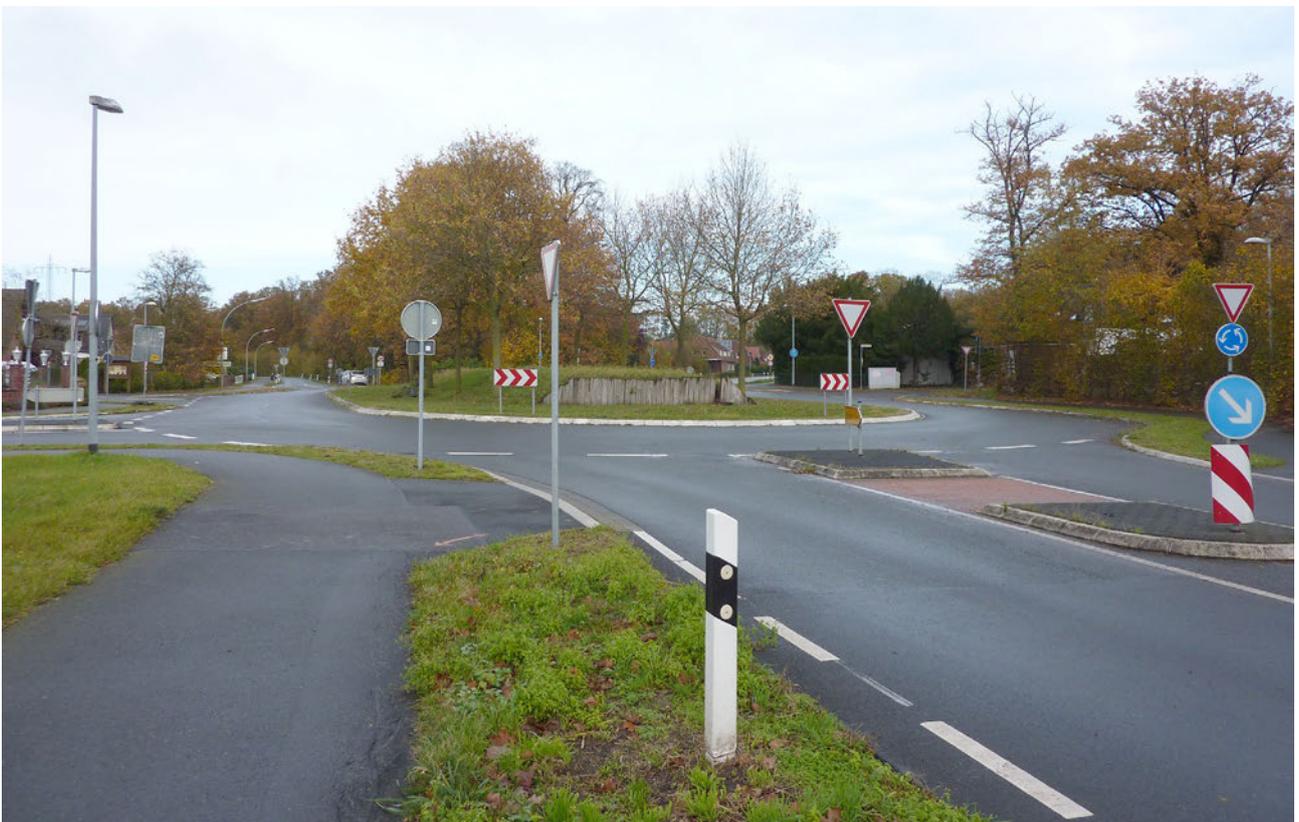
Abb. 49. Greven (Kr. Steinfurt). Max-Clemens-Kanal. Als Ausgleich für ein Teilstück des Kanals, das Straßenbauarbeiten weichen musste, wurde ein Teil visualisiert; bei einem weiteren Abschnitt wurde das Originalprofil wiederhergestellt (Foto: LWL-Archäologie für Westfalen).

Natürliche Überdeckung (**Abb. 49**)
