Wasser für Burg und Stadt – eine Filterzisterne aus der Mitte des 13. Jahrhunderts auf dem Glaubergplateau, Glauburg-Glauberg (Wetteraukreis)

Christoph Röder

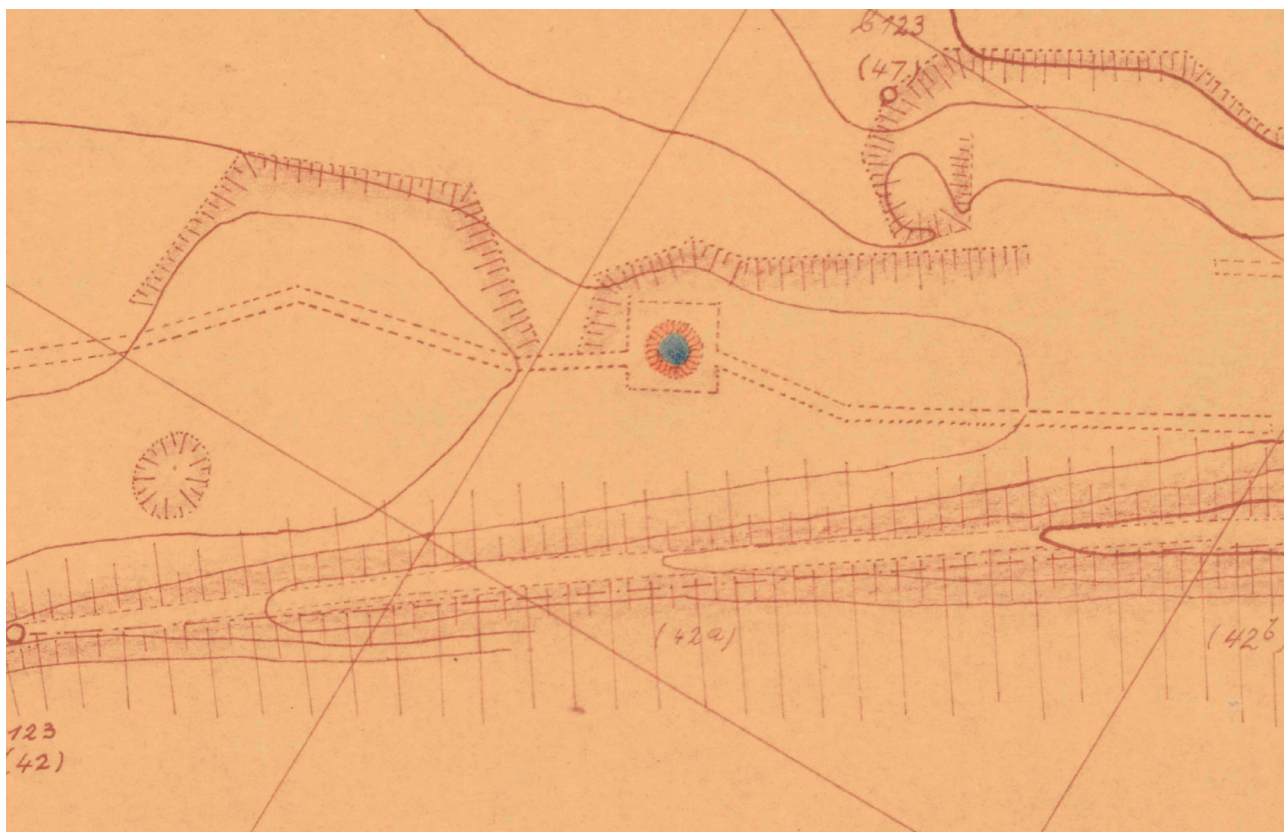
Abb. 1. Glauburg-Glauberg, Glaubergplateau. Ausschnitt aus dem schematischen Grabungsübersichtsplan von Heinrich Richter mit Schnitten, Geländestrukturen und wenigen eingezeichneten Befunden. – Ohne Maßstab (Plan: H. Richter, Archiv des Forschungszentrums der Keltenwelt am Glauberg. – Repro: Ch. Röder, Keltenwelt am Glauberg).

Bereits bei den Grabungen von Prof. Dr. Heinrich Richter in den 1930er-Jahren⁵ wurde im sog. Suchgraben B, der sich über den gesamten Südrand des Plateaus erstreckte, ein in Stein gesetzter, runder Schacht entdeckt. Dieser ist auch in den Richter'schen Übersichtsplan eingezeichnet (**Abb. 1**), aber es ist lediglich ein sicher zuweisbares

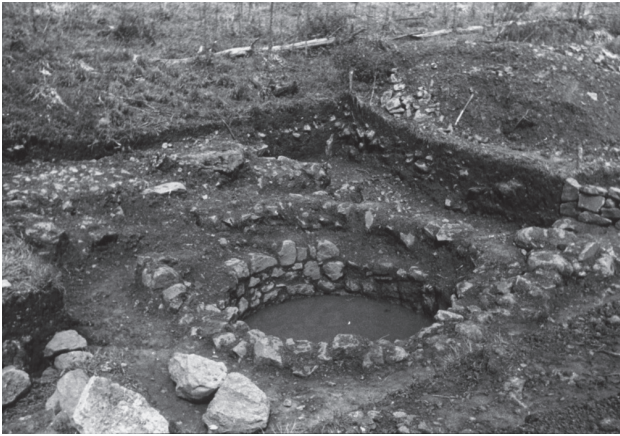
Abb. 2. Glauburg-Glauberg, Glaubergplateau. Das Grabungsfoto von Heinrich Richter stellt die einzige auffindungszeitliche Aufnahme des Befundes und seines direkten Umfeldes dar (Foto: H. Richter, Archiv des Forschungszentrums der Keltenwelt am Glauberg. – Repro: Ch. Röder, Keltenwelt am Glauberg)

Foto von der eigentlichen Grabungssituation erhalten geblieben (**Abb. 2**). Darüber hinaus findet sich in den wenigen Aufzeichnungen, die das Kriegsende überdauert haben, kein Hinweis auf diesen Befund.⁶

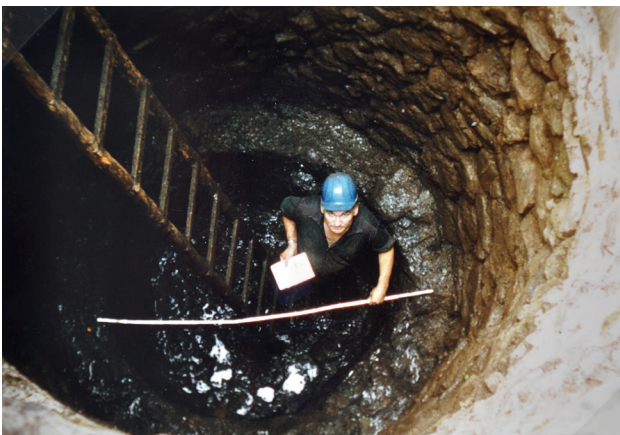
Abb. 3. Glauburg-Glauberg, Glaubergplateau. Adolph Günther beim Vermessen des Schachtes. Gut zu erkennen ist der sich verjüngende Bereich an der Schachtsohle (Quelle: Archiv des Heimat- und Geschichtsvereins Glauberg e. V. – Repro: W. Gasche, Heimat und Geschichtsverein Glauburg e.V.).

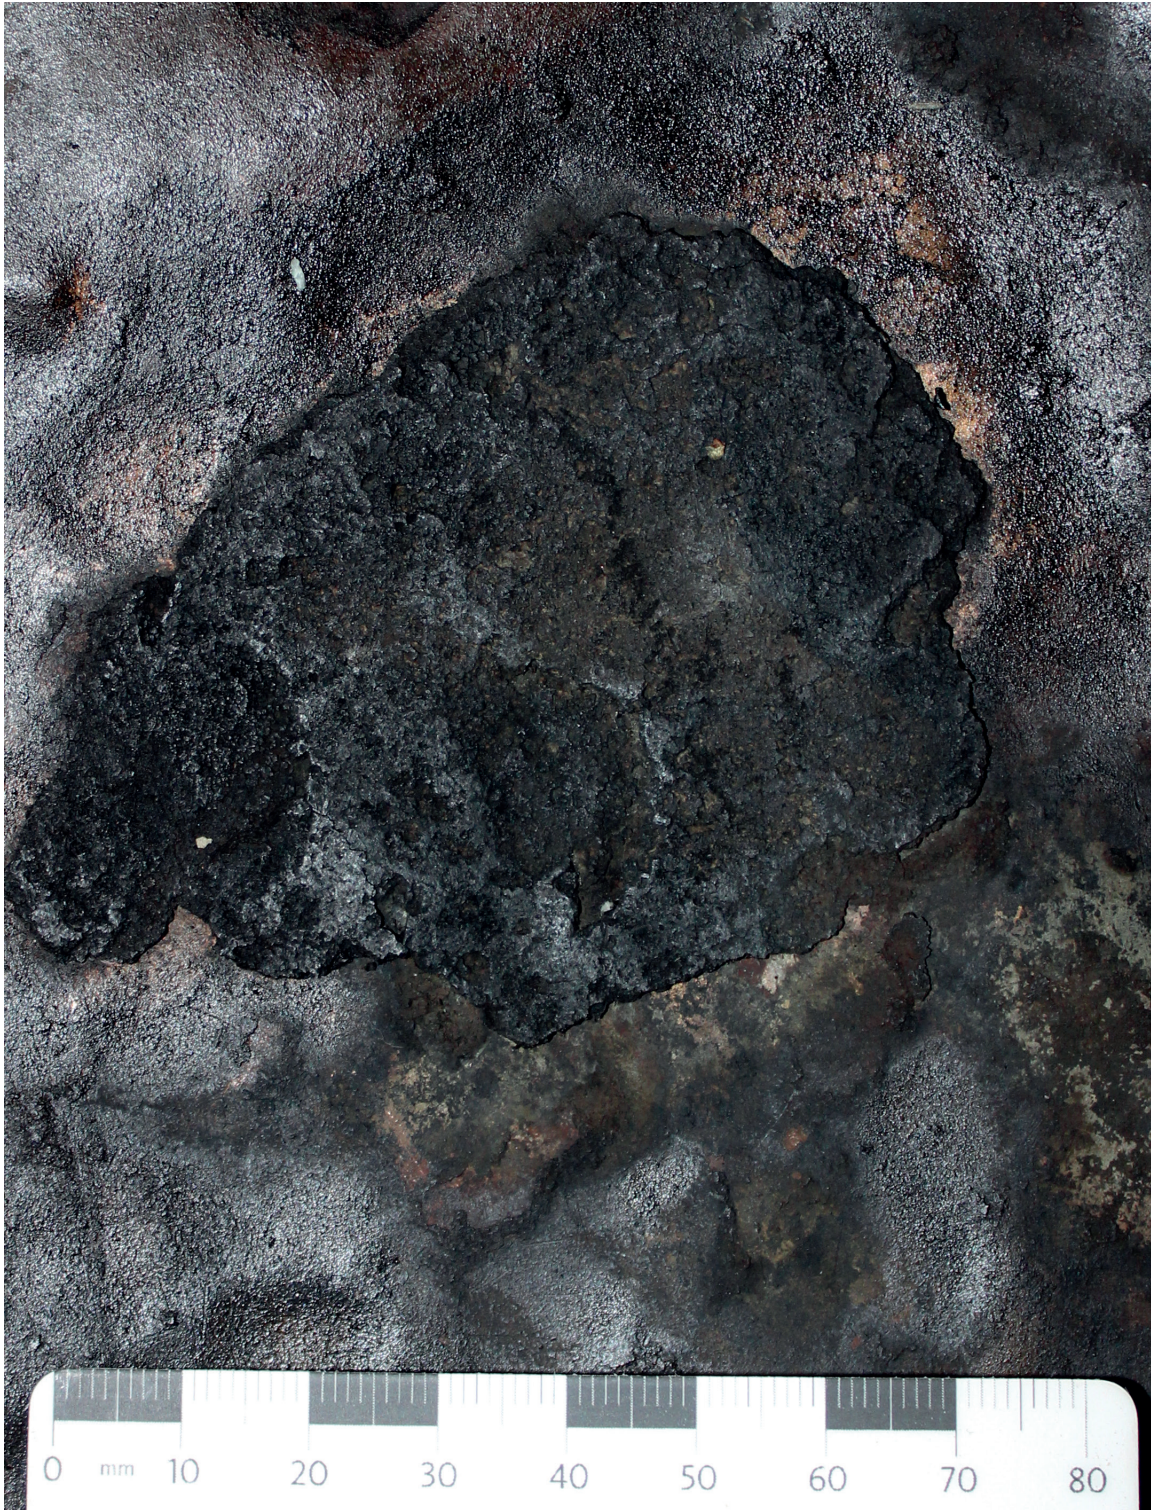
Abb. 7. Glauburg-Glauberg, Glaubergplateau. Auf dem Kesselboden anhaftende verkohlte Reste
(Foto: Ch. Röder, Keltenwelt am Glauberg)

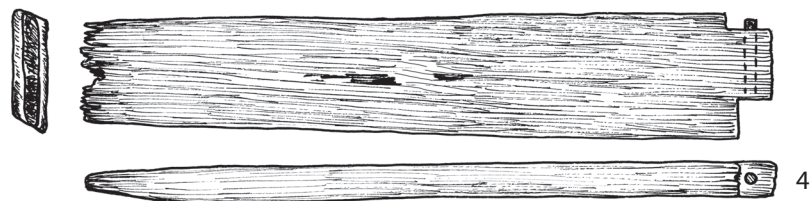
Glauburg-Glauberg, Glaubergplateau. Filterzisterne. Aus dem Brunnenschacht geborgene Hölzer: (1) H18; (2) H19; (3) H20; (4) H21; (5) H22. – M. 1:20 (Zeichnungen: Archiv des Heimat- und Geschichtsvereins Glauberg e. V.; Repro und Nachbearbeitung: Ch. Röder, Keltenwelt am Glauberg).

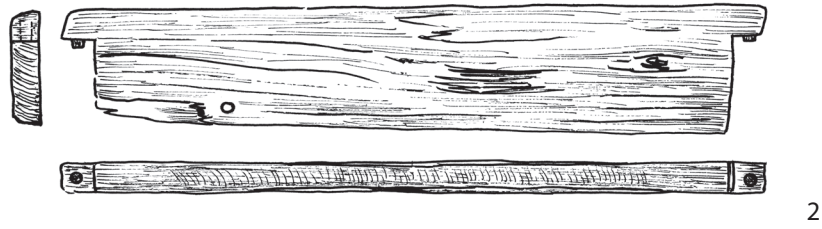
Glauburg-Glauberg, Glaubergplateau. Filterzisterne. Aus dem Brunnenschacht geborgene Hölzer: (1) H23; (2) H24; (3) H25; (4) H26. – M. 1:20
 (Zeichnungen: Archiv des Heimat- und Geschichtsvereins Glauberg e. V.;
 Repro und Nachbearbeitung: Ch. Röder, Keltenwelt am Glauberg).
