ULRICH GROSSMANN

CHÂTEAU-GAILLARD

Le siège de 1204 et l'évolution du bâti sous Richard I^{er} et Philippe Auguste*

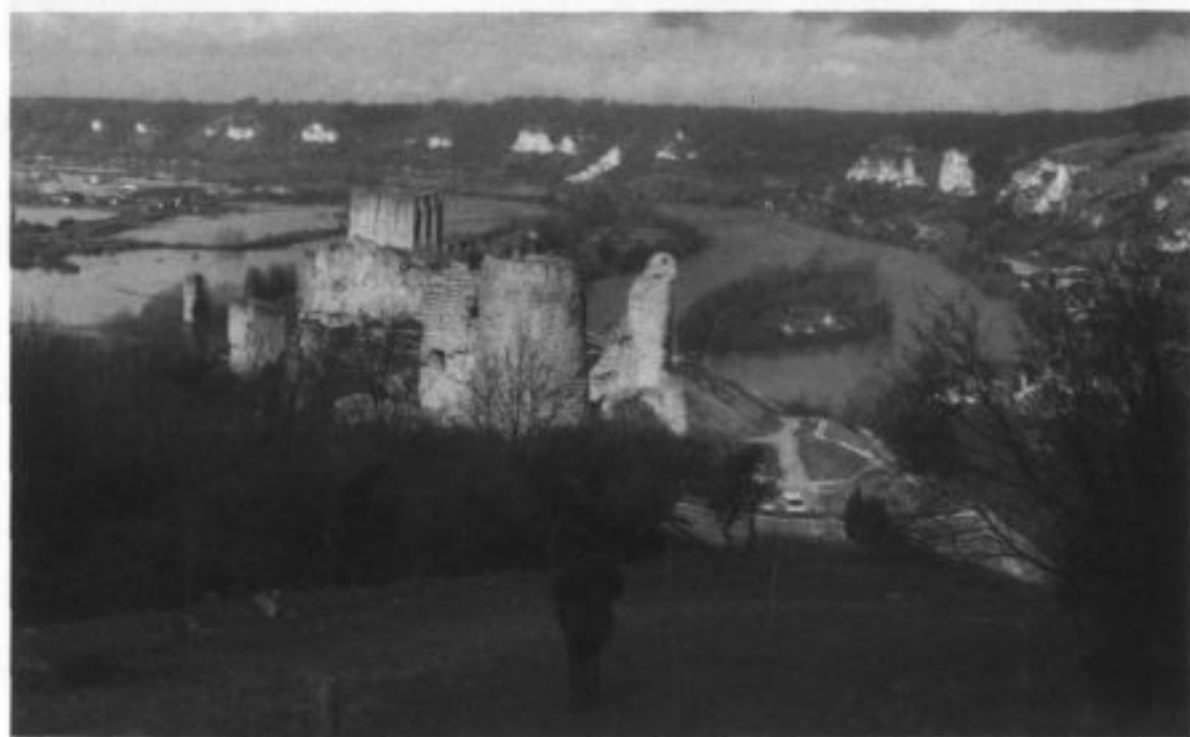
Figure 2: vue du côté sud.

Le château est composé d'un ouvrage avancé (fig. 2), d'une première enceinte et du donjon entouré d'une chemise. Sur la pente en dessous de la chemise se trouve au moins encore un ouvrage extérieur formé d'une tour et sans doute autrefois d'un mur allant jusqu'au fleuve. L'ouvrage avancé et la première enceinte présentent des tours de flanquement rondes, alors que le tracé de la chemise est formé d'une succession d'arcs segmentaires; le donjon portait des mâchicoulis sur arcs.

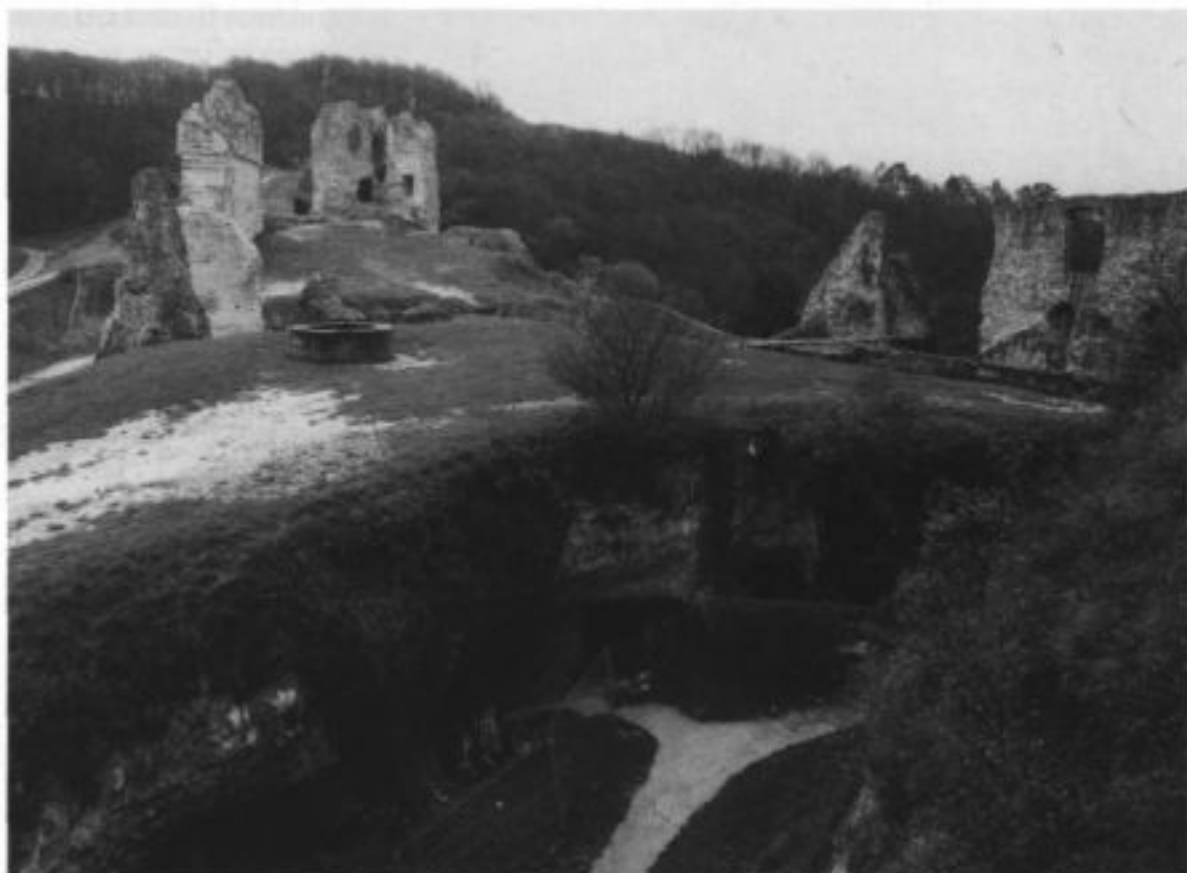
Figure 4: l'ouvrage avancé et la première enceinte; à l'arrière plan le fossé autour de la deuxième enceinte.

L'ouvrage avancé (fig. 3, 4) est de plan à peu près triangulaire, avec un fossé creusé avec soin du côté de l'attaque. À la pointe du triangle se trouve une puissante tour ronde, dont il ne reste que le blocage en rognons de silex. Le parement intérieur et extérieur de cette tour, en pierre de taille, a en grande partie disparu, sauf au niveau du socle, ou bien est masqué par des remblais. On remarque encore que le socle était légèrement taluté, mais que le reste du parement était vertical; la même chose vaut pour les autres tours de l'ouvrage avancé.

L'enceinte extérieure (fig. 3, 4, 6) est précédée d'un fossé en grande partie comblé. Ses angles sont renforcés par des tours rondes, dont la majorité a été détruite en 1603. Au milieu de la courtine sud-est, en face de l'ouvrage avancé, il y avait une tour rectangulaire et peut-être une porte. Il en restent trois gros piliers l'un à côté de l'autre à peu d'écart, qui formaient très probablement la tour ou la tour-porte. À l'ouest subsiste une intéressante tour rectangulaire parementée en pierre de taille, avec des lits alternés de deux couleurs diffé-

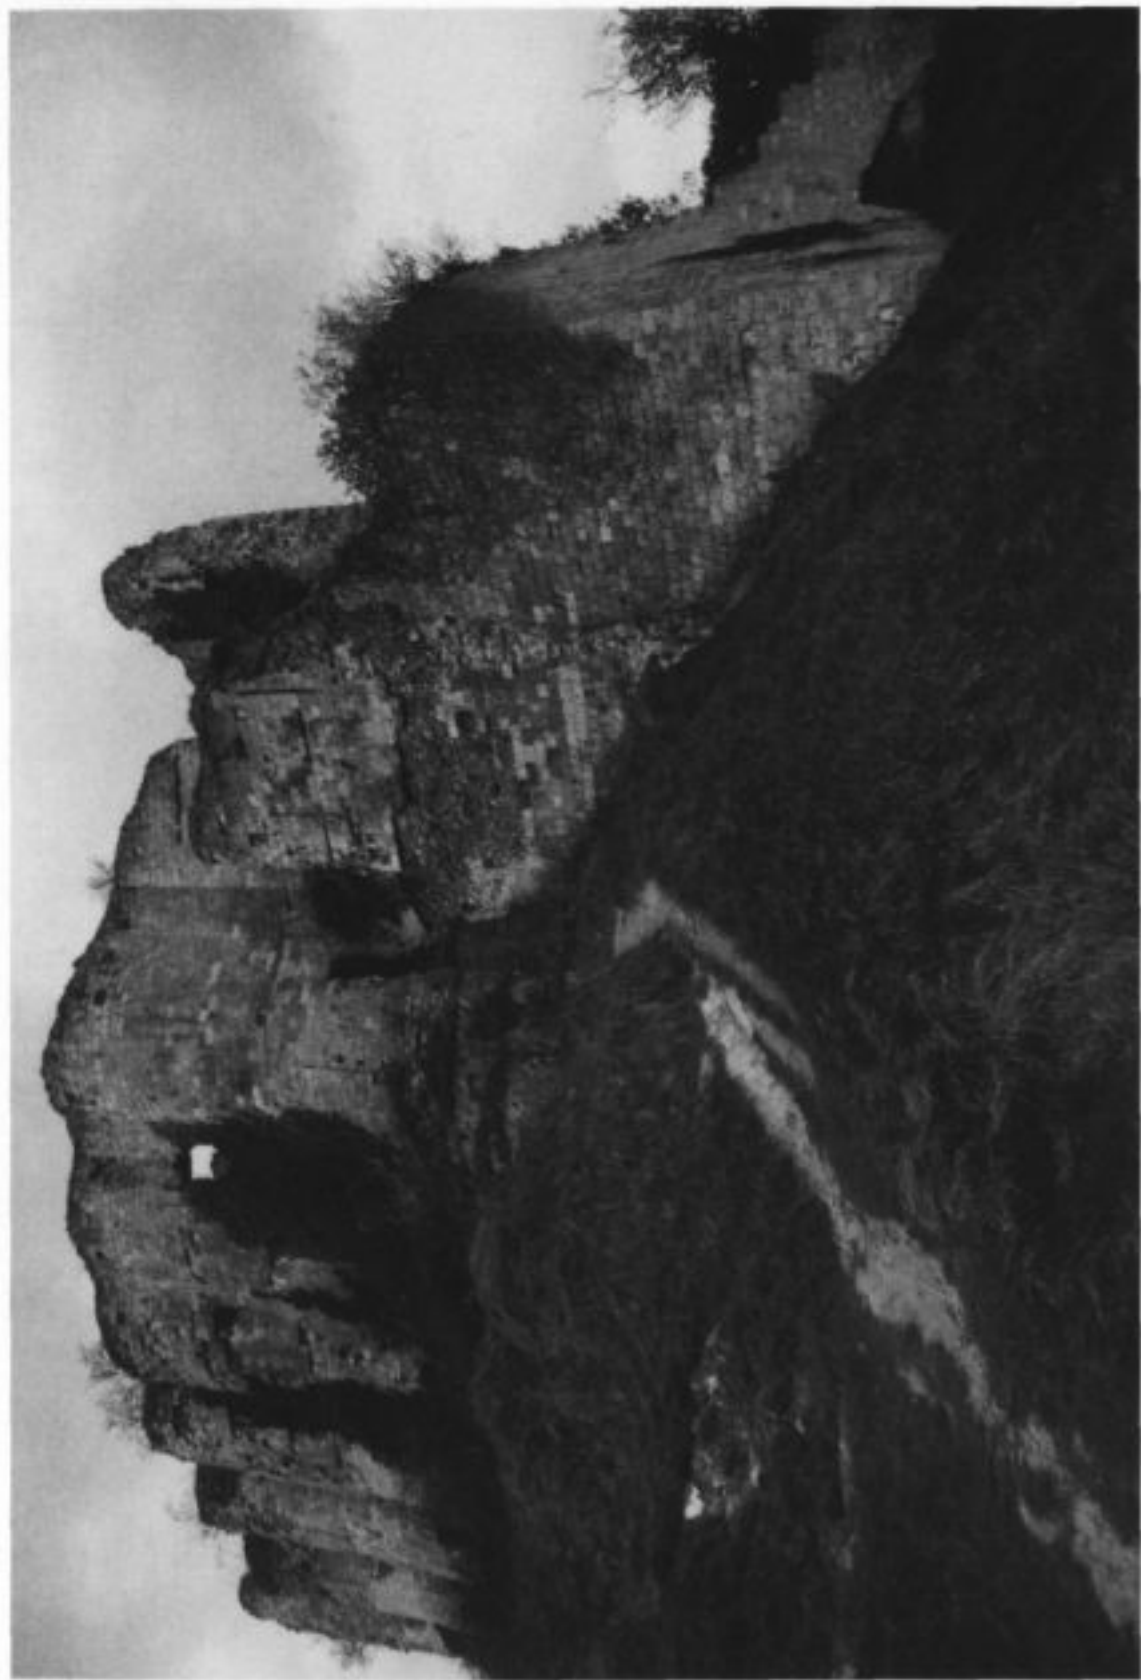
Figure 9: vue de la tour et du «certain bâtiment» (latrines) dans la partie nord-ouest du château, à gauche la deuxième enceinte.

Du côté nord de la chemise, il y a un bâtiment auquel le récit de la *Philippide* conviendrait en principe aussi bien qu'à celui de la première enceinte (fig. 9, 10). Il s'agit du logis à deux étages à l'extrême ouest de la courtine. Il est vrai que Guillaume le Breton situe son « certain bâtiment » au sud. Celui que nous envisageons a tout au plus ses fenêtres au sud, vers la Seine, mais à l'intérieur de la chemise il est au nord et non au sud. Selon Guillaume ce « certain bâtiment » est à droite dans le château. Or c'est le cas de notre bâtiment, si nous regardons le château depuis sa porte principale, qu'on suppose au nord. De toute façon Guillaume n'a ici plus le même point de vue qu'au début de son récit, étant donné que du côté de l'attaque les deux maisons se situent à gauche.

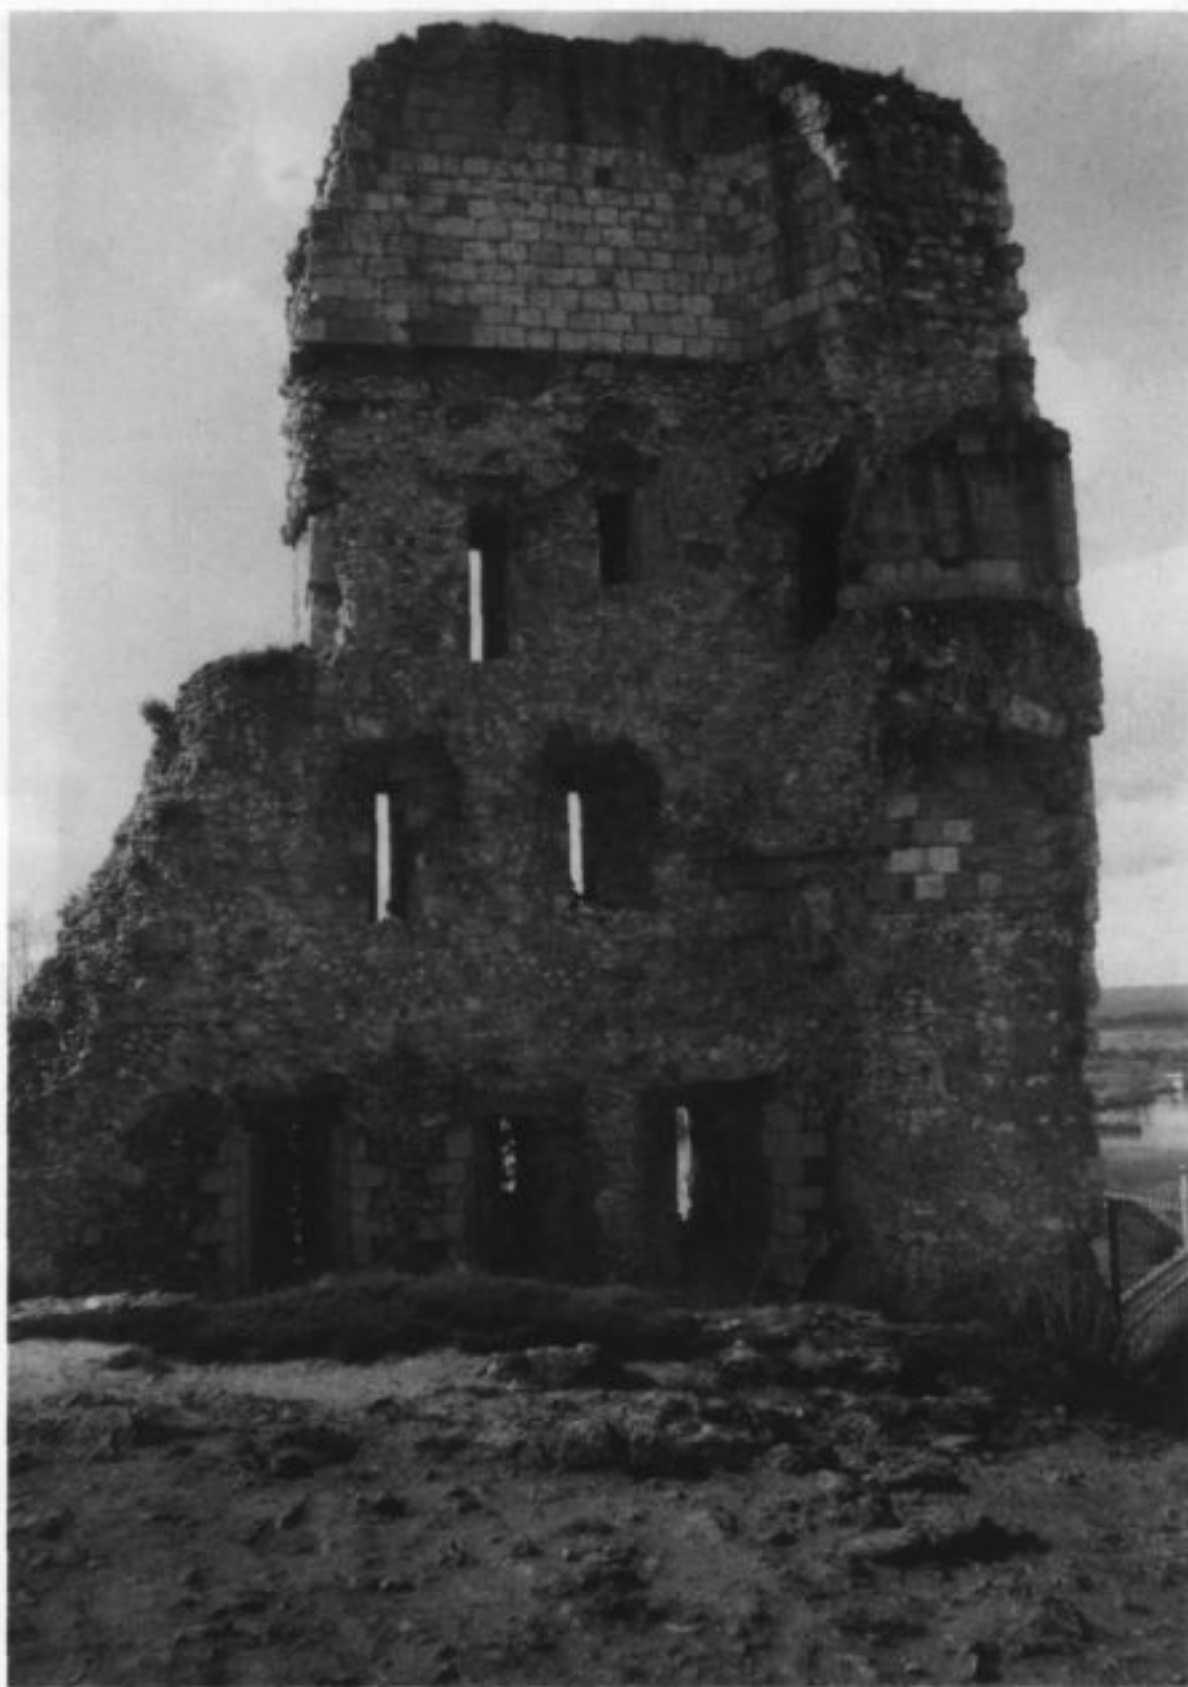
Figure 13: latrines, flanc ouest du château, construit après 1205.

Les travaux ultérieurs à la pointe nord de la chemise ont servi à mieux défendre ses abords, qui auparavant semblent n'avoir pas été considérés comme menacés, puisqu'étant en pente raide. Il est possible que ce soit l'expérience concrète d'une attaque qui ait suscité ces travaux considérables, et dont il est prouvé qu'ils appartiennent à une phase ultérieure.
