Trier, Kaiserthermen.
Caldarium.

Der erste Abschnitt der Restaurierungen an der Südostecke der Trierer Kaiserthermen wurde 2020 abgeschlossen. Restauriert wurden die Südostecke des Caldariums und der Kesselraum 5', die zu den am höchsten erhaltenen Teilen der Ruine gehören. Angesichts des jetzt strahlend hellen Mauerwerks der restaurierten Wände [Abb. 1-2] stellt sich die Frage, ob und wieviel römische Bausubstanz hier noch erhalten ist, mit welchen Überlegungen restauriert wurde, und vielleicht auch, ob in größerem Umfang rekonstruiert wurde. Dem einen oder anderen dürften die Diskussionen um die Ergänzungen der großen Ostapsis im Jahre 1984 in Erinnerung sein.

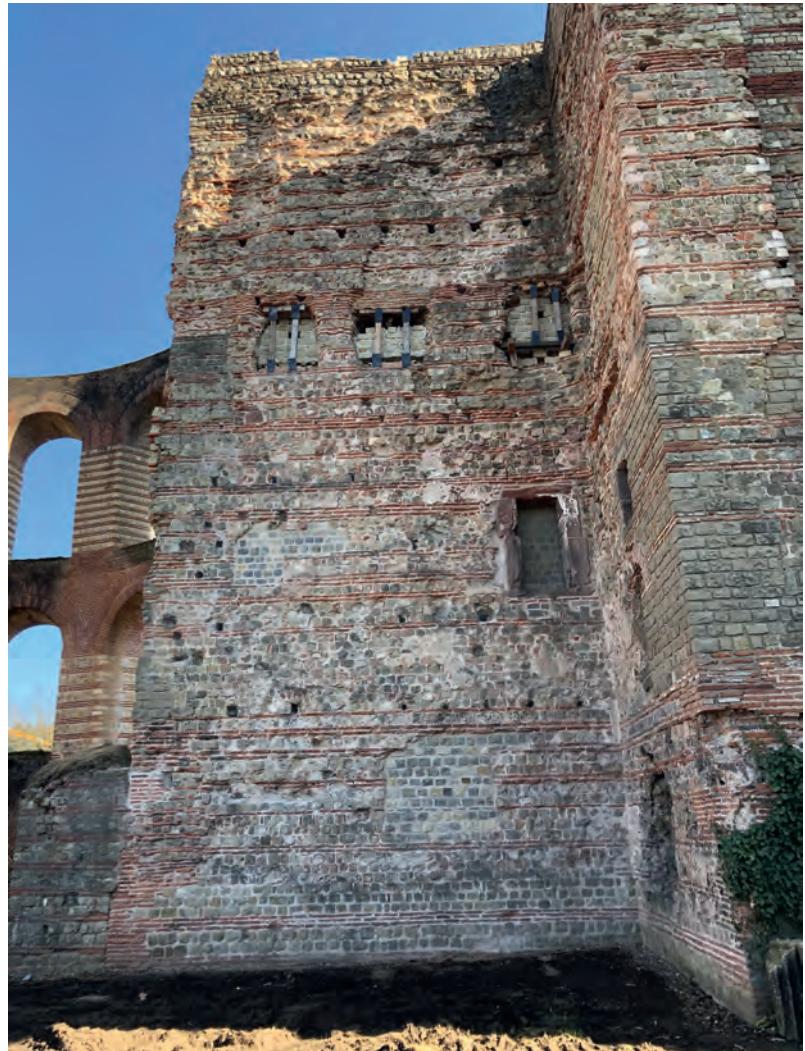
1

Ostwand nach der Restaurierung,
2021.

Bei der Restaurierung der Südostecke des Caldariums [Abb. 1; 11; 20] wurde versucht, so viel originale Substanz wie möglich zu retten. Es bestand jedoch die Gefahr, dass die Mauerschale sich in mehreren Schichten ablösen und ein Vernadeln deshalb nicht ausführbar sein würde. Lose alte Ausflickungen mit Zementmörtel wurden entfernt und durch neue mit Kalkmörtel ersetzt. Die Verschlussmauern der drei großen Ausnehmungen im oberen Drittel der Mauer wurden entfernt, um an die Widerlager der Anker zu kommen, die erneuert werden mussten. Sie sind zurzeit nur provisorisch verschlossen. Die vollständige Vermauerung wird im zweiten Restaurierungsabschnitt erfolgen.

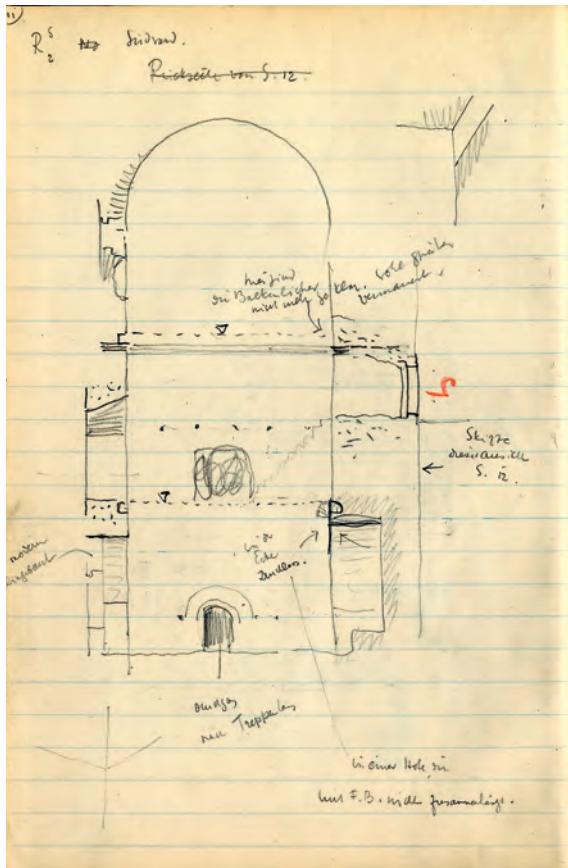
6
Trier, Kaiserthermen.
Kesselraum 5'.
Ost-West-Schnitt.

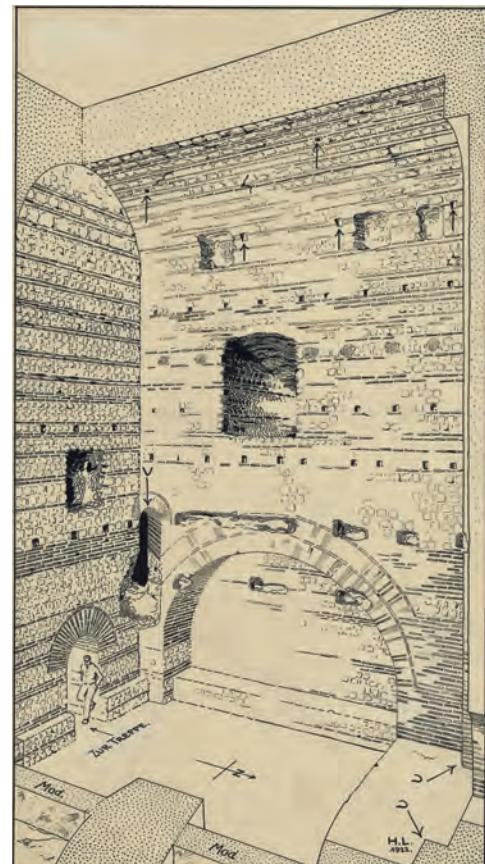
7
Trier, Kaiserthermen.
Raum 5'.
Isometrische Aufnahme des Innenraumes, Süd- und Westwand von Nordosten, von Hans Lehmann.
Die Pfeile weisen auf Röhren im Gewölbe.

Bei Untersuchungen während der Restaurierungen im August und September 1930 konnte Kurt Nagel beobachten, dass die „Caldariumsmauer mit dem Gewölbe über Raum 5‘ gleichzeitig“ ist, also nicht, wie Krencker meinte, nachträglich erhöht wurde. Die „Entlüftungslöcher“ im Scheitel bestehen aus senkrechten Röhren, zu den Seiten des Gewölbes jedoch aus Tubuli, die radial zur Gewölbeoberfläche gesetzt und mit römischem Mörtel gefüllt sind. Unter dem Gewölbekämpfer gibt es im römischen Mauermörtel 43-44 cm tiefe Balkenabdrücke mit gerundeter Oberseite, die nach Nagel zur „Hilfskonstruktion für die Gewölbeschalung“ gehören.

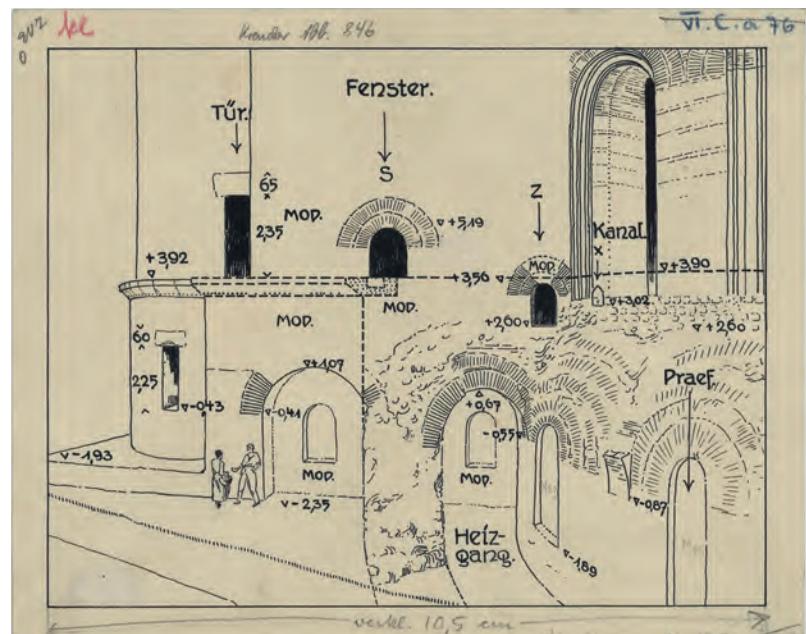
8

Trier, Kaiserthermen.

Raum 5'.

Rekonstruktion der Außenseite von Daniel Krencker.

Umgang [Abb. 8], auf den das größere „Fenster“ führt, während die kleinere Öffnung einen Zulauf für heißes Wasser über eine Rinne im Umgang entlang der Fensterbänke der Apsis a bildet. Seine Aufnahme der Außenseite des Raumes 5' am 25.05.1914 [Abb. 9] lässt über dem mittleren Fenster eine Reihe aus horizontalen Tubuli und Tonröhren erkennen; es kann angenommen werden, dass die horizontalen Tubulistränge bis zur Schale der Innenwand durchgingen.

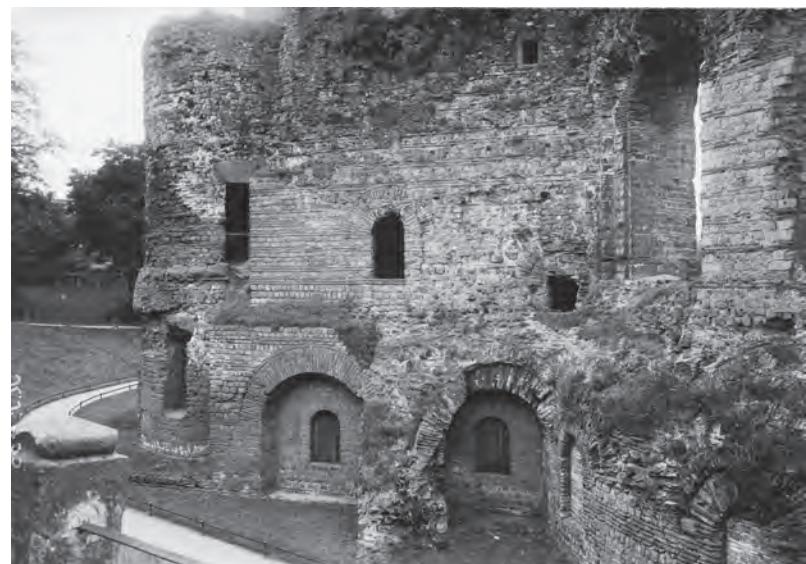
9

Trier, Kaiserthermen.

Caldarium und südliche

Kesselräume von Südosten (außen).

Zwischen 1901 und 1914 – möglicherweise während der Bauuntersuchungen unter Krencker – wurde die Mauerschale im unteren und mittleren Bereich der östlichen Außenmauer erneuert [Abb. 9]. Die restaurierte Mauerschale besteht aus neuen Kleinquadern und Ziegeln (preußisches Format) und wirkt aufgrund der glatten Wandfläche wie eine Rekonstruktion.

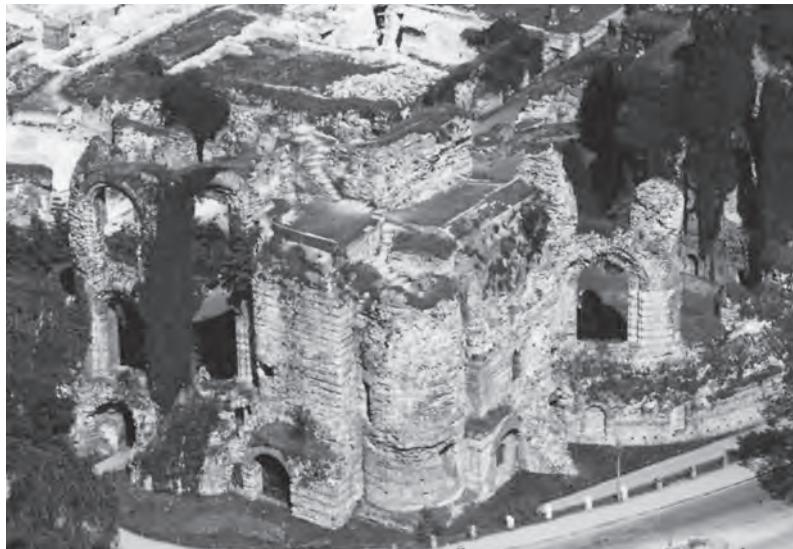
10

Trier, Kaiserthermen.
Abdeckung der Kesselräume vor
der Restaurierung 1930-1932
(Ausschnitt).

Bereits vor 1901 wurde als Konservierungsmaßnahme das in früheren Zeiten abgeschröpfte Gewölbe des Raumes 5' mit Zement verstärkt [Abb. 10], der eine Fläche mit Ablauf nach Nordwesten bildete. Unterhalb des Zementauftrags ist die Mauerschale schadhaft, weist aber noch keine Restaurierungsspuren auf, während alle Öffnungen zugemauert sind. Es ist anzunehmen, dass die Ausbrüche in der Mauerkrone der Westwand des Raumes 5' beziehungsweise der Ostmauer des Caldariums kurz vor 1900 geschlossen wurden, da sie in einer Aufnahme von 1880-1890 [Abb. 11] noch zu sehen sind.

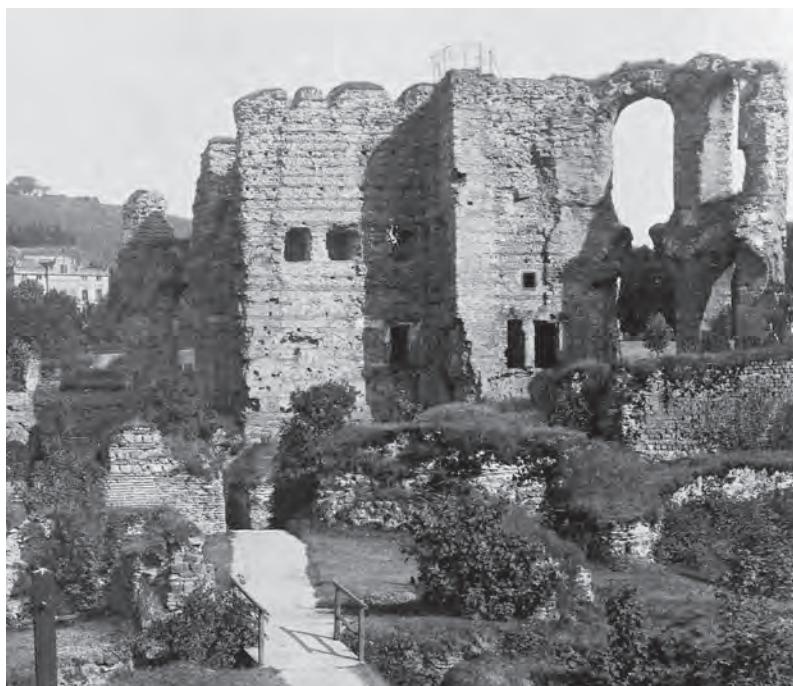
11

Trier, Kaiserthermen.
Caldarium von Westen, 1880-1890
(Ausschnitt).

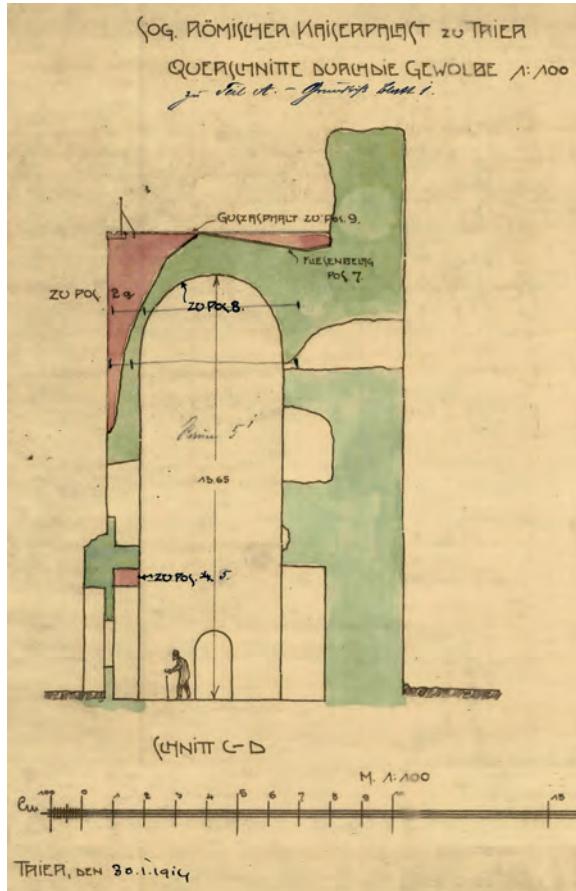
12
Trier, Kaiserthermen.
Raum 5'.
Schnitt C-D im Konservierungs-
plan von Daniel Krencker.

1914 erstellte Krencker ein Restaurierungskonzept, das er 1922 noch einmal überarbeitete. Darin weist er unter anderem auf die Gefährdung des Gewölbes von Raum 5' durch Witterungseinflüsse hin [Abb. 12]. Die älteren Sicherungen bezeichnet er als „bisherige unzulängliche Flickarbeiten“. Von Krencker war bei der Sicherung des Gewölbes des Raumes 5' eine Veränderung aus technischen Erwägungen beabsichtigt, bei der die früheren („bisherigen hässlichen“) Zementschrägen beseitigt und „das Ganze mehr im Sinne des ursprünglichen schlichten Zustandes, soweit es für die Erhaltung der Substanz wünschenswert ist,“ ergänzt werden sollte. Nach Schnitt C-D und der Positionsbeschreibung des Konzepts waren die Außenmauern des Raumes 5' durchschnittlich 0,60 m stark, das Gewölbe war aufgrund von (mittelalterlichen) Abarbeitungen noch dünner. Krenckers Restau-

rierungskonzept sah vor, das Außenmauerwerk zur Herstellung eines dauerhaften Wandabschlusses anstelle der Zementschrägen in Beton hinter Ziegel- und Kalksteinverblendung vollständig zu erneuern, abzutreppen, zu verzähnen und zu verankern sowie schadhaftes Mauerwerk, vor allem an den Schalen, abzunehmen, zu reinigen und nach Möglichkeit wiederzuverwenden. Eine gründliche Reinigung sei Voraussetzung, die größeren herausgebrochenen Öffnungen, Verblendungen und Gurtbögen seien nach dem örtlichen Befund in Trassmörtel auszumauern oder in altem Zustand zu sichern, Risse sorgfältig auszugießen, Fugen, soweit sie Zerstörungen aufweisen, mindestens bis 10 cm tief auszukratzen und neu zu fügen. Das schadhafte Gewölbe sollte an verschiedenen Stellen von oben gereinigt, einige Durchbohrungen zum besseren Vergießen vorgenommen und die Fugen mit Zementmörtel vergossen werden. Gegebenenfalls seien in der Gewölbedecke eiserne Anker einzuziehen sowie die Gewölbe von außen mit Beton abzugleichen. Nach der Ergänzung der senkrechten Mauerschale bis über das Gewölbe sollte eine Besucherplattform mit Geländer geschaffen werden.

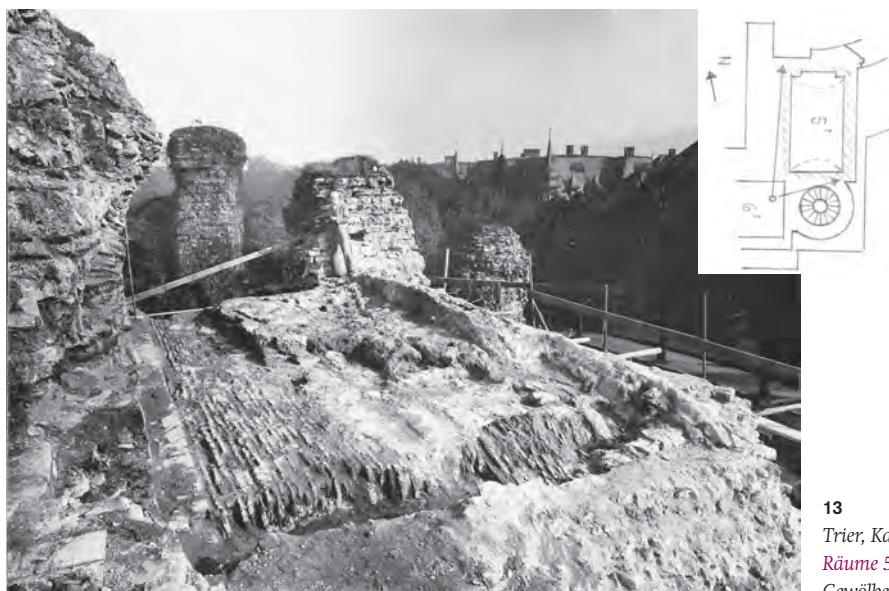
13
Trier, Kaiserthermen.
Räume 5' und 5a'.
Gewölbe von Süden, 1930.

Krenckers Anregungen im Konservierungskonzept von 1914 wurden während der großen Restaurierung zwischen 1929 und 1931 bei Raum 5' mit einigen Modifizierungen umgesetzt. Die Festigung gelang durch Zementverpressung unter Mitwirkung von Prof. Georg Rüth (Darmstadt und Wiesbaden-Biebrich). Nach der Abnahme der alten „Zementschräge“ und der Reinigung wurde auf dem Gewölbe von Raum 5' eine Lage hochkant gestellter Ziegelplatten angetroffen [Abb. 13], auf denen der Rest einer Bruchsteinschicht im Mörtel gesetzt war, die den Unterbau für einen Boden der oberen Gewölberäume (5a') bildete.

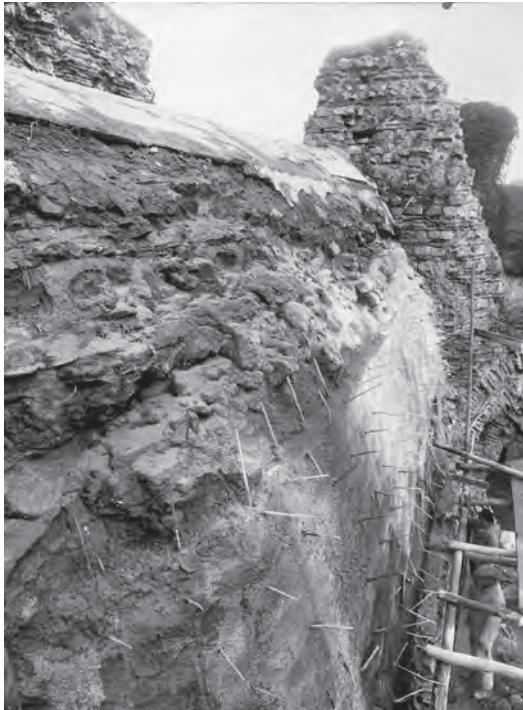
14
Trier, Kaiserthermen.
Raum 5'.

Östlicher Gewölbekerbchenkel von
Südosten (außen), 1930.

Nach dem Vernadeln und dem Auftrag der Betonschicht [Abb. 14] wurde die Außenseite des östlichen Gewölbes mit einer neuen Schale versehen, die römisches Kernmauerwerk nachahmt [Abb. 15]. Auch die Mauerschale in der Mitte in Höhe des Fensters wurde abgenommen und in Abänderung der Restaurierung Krenckers dem Erscheinungsbild der übrigen Mauern mit verwitterter Oberfläche angepasst; die originalen Lagen des Kernmauerwerks sind wieder erkennbar. Der untere Bereich bei den großen Durchgängen wurde jedoch wie 1914 [Abb. 9] mit ebenen Oberflächen belassen. Der Verpressung des Gewölbe-mauerwerks von außen entsprachen Sicherungsmaßnahmen von innen, vor allem die von Krencker angeregte Stabilisierung durch Eisenanker. Neben bröckelndem Mauerwerk wiesen das Gewölbe und die Südostecke deutliche Risse auf [Abb. 16]. Für die Gewölbeanker wurden Widerlager im Kernmauerwerk der Ostseite des Raumes 5' und in den drei Ausbrüchen der Ostwand des Caldariums gesetzt, die im unteren Drittel des Raumes 5' liegenden Ausbrüche restauriert, die ergänzten Stellen dabei durch eine rote Fuge und Schieferplättchen markiert. Einzelne Gewölbepartien wurden neu verfugt oder zur Sicherung sogar mit einer Zementschicht versehen [Abb. 3].

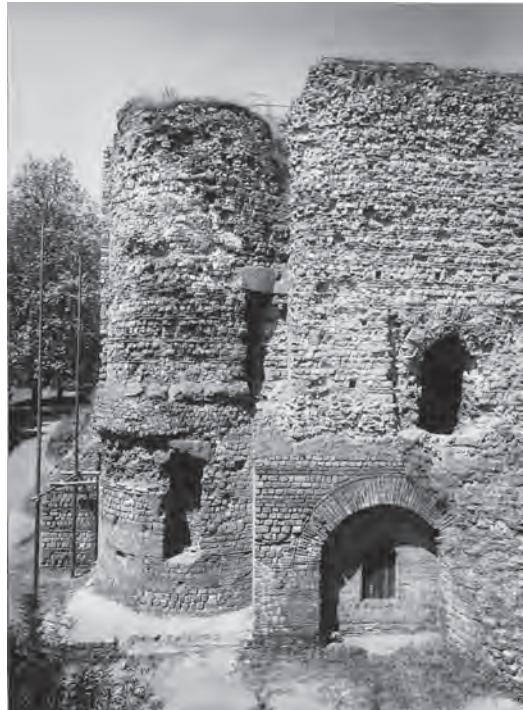
15
Trier, Kaiserthermen.
Raum 5' und Treppenturm
von Osten nach den
Restaurierungen, 1930.

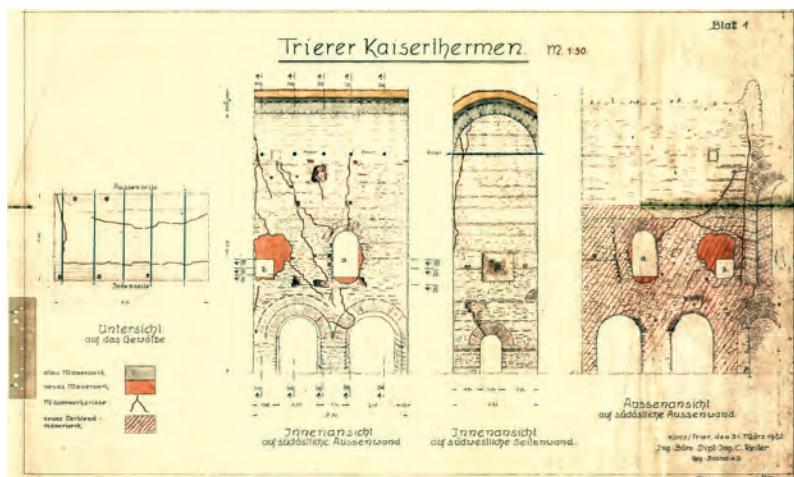
17

Trier, Kaiserthermen.

Risse im Mauerwerk durch
Bombeneinwirkung 1944

nach einem Gutachten von 1952.

und die notwendigen Sicherungsmaßnahmen zur Erhaltung des Kesselraumes der Trierer Kaiserthermen“. Druck, Gegendruck und Sog während der unterschiedlichen Phasen der Detonation deformierten die Mauer im Mittel 0,20-0,25 m in horizontaler Richtung, indem sie den mittleren Teil stark nach innen ausbauchten; es entstanden Risse, die die äußere und innere Struktur der Mauer zerstörten. Unter anderem wurde das Mauerwerk in mehrere Flächen gespalten, bei denen sich die Schale vom Kernmauerwerk löste. Am stärksten wurde die Ostmauer beschädigt, während das 1930 mit Anker versehene und verpresste Gewölbe beim Explosionsdruck stabilisierend wirkte. Das Mauerwerk zwischen den mittleren Öffnungen war völlig von Rissen durchzogen [Abb. 17], hatte die Schale verloren und wies keine Stabilität mehr auf [Abb. 18]. Der vor dem Krieg noch erhaltene südliche Schenkel der kleineren Öffnung in der Nordostecke und die südliche Wange waren ausgebrochen, die Bögen über den großen Durchgängen heruntergestürzt. Der Explosionsdruck hatte auch bei dem anschließenden Fenster der Caldarium-Apsis a zu einer Verlagerung der Kämpferfuge sowie im Gewölbe des Raumes 5' zu Längsrissen geführt. Der Riss in der Südostecke, der nach der Dokumentation von 1929 geschlossen worden war, ging wieder auf [Abb. 16].

Im Plan für die dringend notwendige Restaurierung war eine Verpressung der Risse vorgesehen, bei der das Mauerwerk zwischen den mittleren Öffnungen mithilfe von Vernadeln und einer Verstärkung durch ein Baustahlgewebe ergänzt werden sollte. Die Längsrisse im Gewölbe sollten geschlossen und der Gewölberücken torkretiert sowie mit einem Zementglattstrich und mit einer doppelten Isolierung mit Wollfilzpacke gegen Nässe versehen werden. Die Gewölbe der großen Durchgänge hielt Reiter trotz starker Beschädigung für stabil genug, um ohne die Zumauerung aus der Zeit vor 1900 auszukommen. Die folgenden Restaurierungsmaßnahmen wurden nicht dokumentiert, jedoch lassen sie sich mithilfe von Fotos vor der Restaurierung von 1983 sowie den um 1970 und 1984 verwendeten Mörteln identifizieren. Zu dieser Restaurierung gehören der Bogen der kleinen Öffnung sowie die Bögen der beiden großen Durchgänge und des Fensters darüber. Die Mauerschalen der großen Durchgänge wurden im Gegensatz zur früheren Restaurierung mit unregelmäßiger Oberfläche ergänzt, das Mauerwerk darüber als Kernmauerwerk gegen eine Holzschalung bis zur genannten Absatzkante [Abb. 19], wobei die römischen Gerüstlöcher deutlich zum Vorschein kamen.

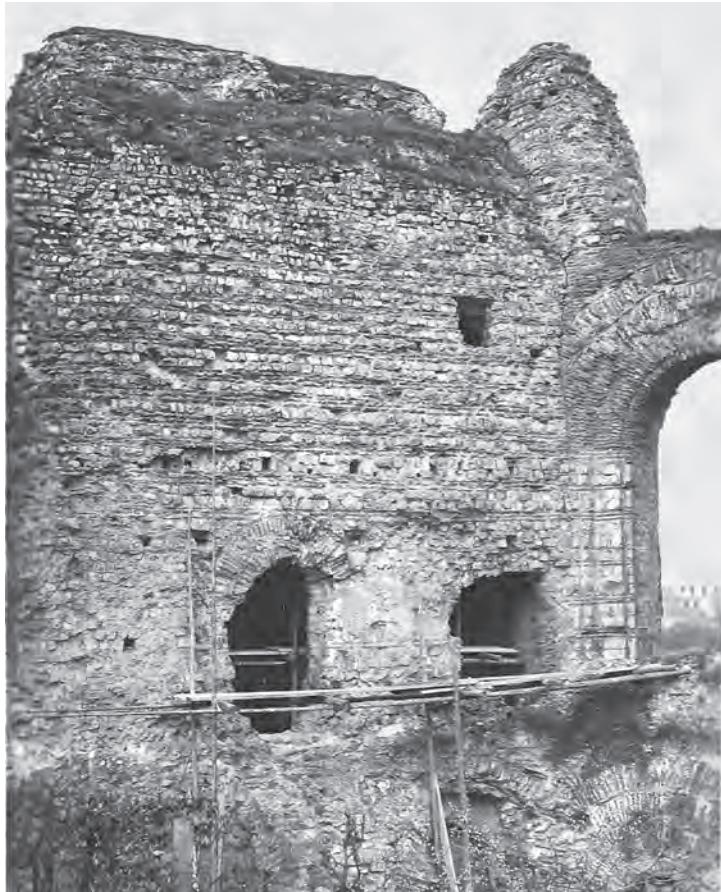
18

Trier, Kaiserthermen.
Raum 5'.
Ostseite unmittelbar nach
dem Zweiten Weltkrieg.

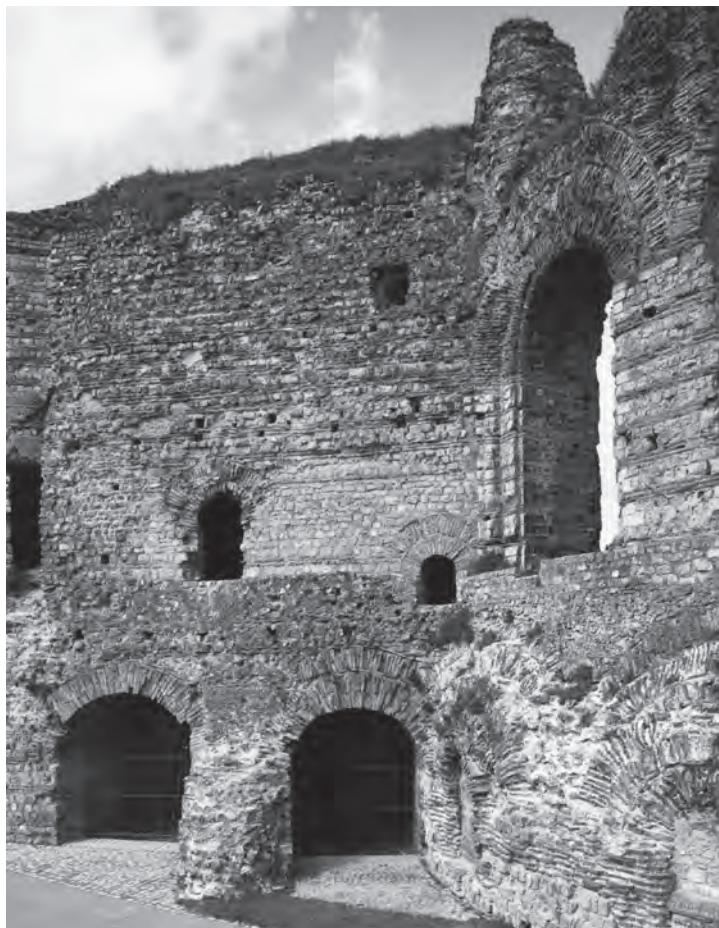
19

Trier, Kaiserthermen.

Raum 5'.

Ostseite, 1983.

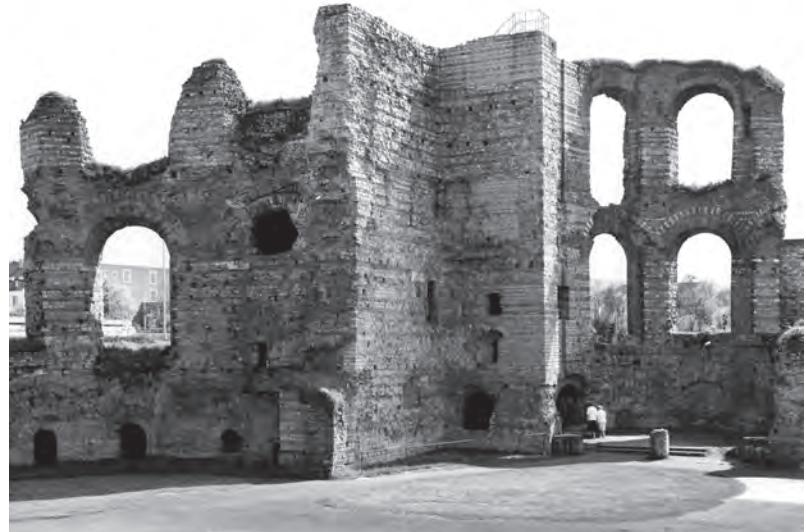
20

Trier, Kaiserthermen.
Caldarium.
Südostecke von Nordwesten,
um 1970.

Während der nach den Ausgrabungen unter der Palaestra unternommenen Restaurierungen und Rekonstruktionen unter Wilhelm Reusch wurden auch einige Stellen der Mauerschale in der Südostecke des Caldarium-Hauptraumes C restauriert und ergänzt [Abb. 20] und dabei auch römische Putzflächen gesichert. Die dabei verwendeten neuen, exakt rechteckigen Steine erscheinen auffallend groß, obwohl die Höhe der römischen Steinlagen weitgehend beibehalten ist.

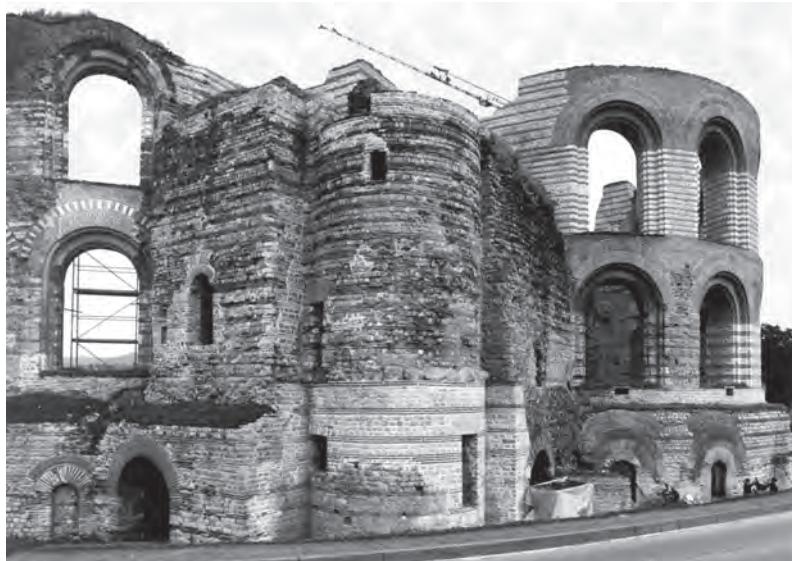
21

Trier, Kaiserthermen.
Treppenturm und Räume
5' und 6' von Südosten, 1984.

Im Rahmen der Ergänzung der Fensterbögen der Apsis a auf Veranlassung des Direktors des Rheinischen Landesmuseums, Heinz Cüppers, im Jahre 1983/84 wurden auch die anschließenden Räume vom Staatsbauamt (heute Landesbetrieb Liegenschafts- und Baubetreuung) restauriert. Die entsprechenden Stellen lassen sich leicht an der Verwendung frischer, scharfkantiger Kalksteine und ziegelsplithaltigem Kalkmörtel erkennen. Durch die Abstrahlung des ergänzten und verfügten Mauerwerks mit Sand erhielt der Fugenmörtel eine raue Erscheinung mit deutlich zutage tretenden Zuschlägen. Im Kesselraum 5' wurden Stellen in der Mitte der Südwand, in der Mitte der Westwand und am Pfeiler in der Nordwestecke restauriert. Im oberen Bereich der Nordwand wurde der Durchbruch an der Stirnseite des Gewölbes [Abb. 20] mit alternierenden Lagen aus Bruch- und nachgebrannten Ziegeln zugemauert, die nicht dem reinen, erhaltenen Ziegelmauerwerk im nördlichen Raum 5' entsprechen. Der mittelalterliche Durchbruch in der Westwand des Raumes 5' zum ehemaligen Caldarium-Hauptraum C wurde zugemauert, der untere Teil der Südostecke an seiner Außenseite wieder ergänzt und die Krone des Maueransatzes der Ringmauer zwischen den großen Durchgängen gesichert [Abb. 21]. Der Absatz an der Südostecke ist nun auf der Höhe der Unterkante der Gesimsblöcke am Rundturm rekonstruiert.

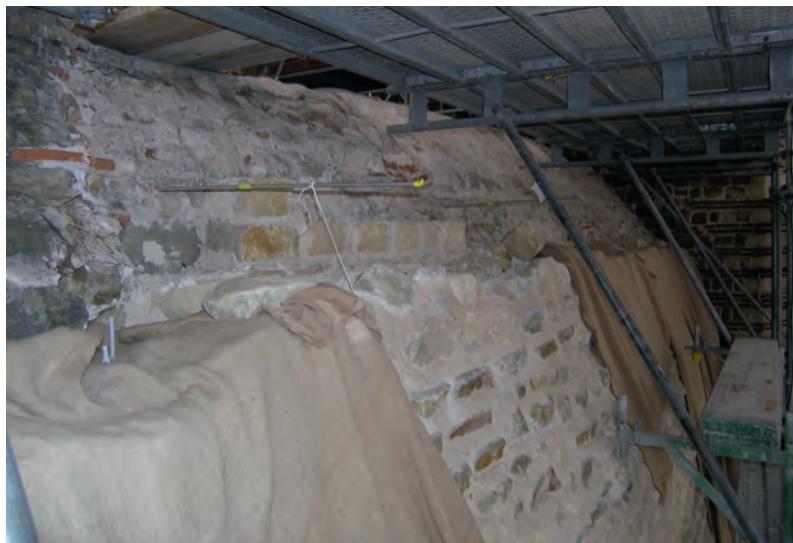
22

Trier, Kaiserthermen.

Raum 5'.

Östlicher Gewölbeschenkel von Südosten während der Restaurierung, 2018.

Nach der Abnahme der äußeren Mauerschicht der Restaurierung von 1930/31 wurde wie damals die Schale unterhalb der Kämpferlinie der unteren Fensterbögen senkrecht, ab dieser Linie schräg gemauert und als Mauerkern angedeutet. Das Mauerwerk erhielt möglichst dicht geschlossene Fugen [Abb. 14; 22]. Die noch vorhandenen horizontalen Tubuli wurden sichtbar restauriert oder ergänzt [Abb. 23], jedoch verzichtete man auf die Wiederherstellung der Tubuli- und Lochreihen, die auf älteren Fotos zu erkennen waren. Der feste, originale Teil am Ziegelbogen des mittleren ‚Fensters‘ wurde belassen. Die Rahmung des kleinen mittelalterlichen Fensters in der Nordostecke in Kämpferhöhe, das durch die Mauerschale der Restaurierungen von 1929-1931 quasi in den Mauerkern zurückversetzt war, erhielt eine Betonung durch einen neuen breiten Steinrahmen. Die Mauerschale des Absatzes in der Südostecke wurde geschlossen und mit einer doppelten Ziegellage versehen. Bei der Restaurierung der Oberseite des Gewölbes von Raum 5' hatten ihre Stabilisierung und Isolierung Vorrang vor der Wiederherstellung der (früher) erhaltenen Innenkante der Ostwand des darüber liegenden Raumes 5a'. Die originalen Gewölbeansätze an der Westwand des Raumes 5a', die seit 1984 quasi als ‚archäologisches Fenster‘ in der Westwand im Schalenmauerwerk eingeschlossen sind [Abb. 24], wurden stabilisiert. Archäologische Untersuchungen während der Restaurierungsmaßnahmen ließen drei Gewölbereste erkennen, die sowohl nach Norden als auch nach Osten geneigt sind. Das südliche Gewölbe ist kleiner, besteht aus radial gesetztem Ziegelmauerwerk und nahm ursprünglich den gesamten südlichen Teil des Raumes 5a' ein, wie auf der Ansicht von Schmidt von 1845 zu sehen ist [Abb. 5]. Der von Krencker ermittelte Innenradius wurde bei der Dokumentation bestätigt (73-78 cm). Von dem nördlichen Teil ist der Bogenansatz nur im vorkragenden Kernmauerwerk erkennbar. Sein Kämpfer liegt auf derselben Höhe wie der des südlichen Ziegelgewölbes, sein Radius entspricht jedoch den Radien des Wandbogens an der Nordwand und den Fensterbögen der Apsis a (ca. 1,70 m). Die dritte Wölbung macht den Eindruck einer Viertelkalotte, deren Radien sich aufgrund fehlender Oberflächen nicht ermitteln lassen. Der von Krencker an dieser Stelle rekonstruierte Treppenturm ist an den Gewölberesten im Kernmauerwerk nicht zu erkennen. Unter den Gewölbeansätzen gibt es eine Reihe (römischer) Balkenlöcher mit rechteckigem Durchmesser. Sie verlaufen durch das gesamte Mauerwerk und bilden an der Ostwand des Caldariums C runde Gerüstlöcher. Im ‚Boden‘ des Raumes 5a' befinden sich vor dem Mauerwerk der Westwand fünf Röhren (Tubulistränge) des Kesselraumgewölbes, die man bei der Festigung des Gewölbes im Jahr 1930 oder 1952 mit Kästen gesichert hatte [Abb. 24]. Bei der Restaurierung wurden die Kästen abgenommen und die Verschlusssteine tiefer gelegt. Der Boden erhielt eine neue, von der abgebrochenen Mauerkante der Ost- und Südmauer eingefasste Zementschicht und eine Auffüllung mit Erdreich.

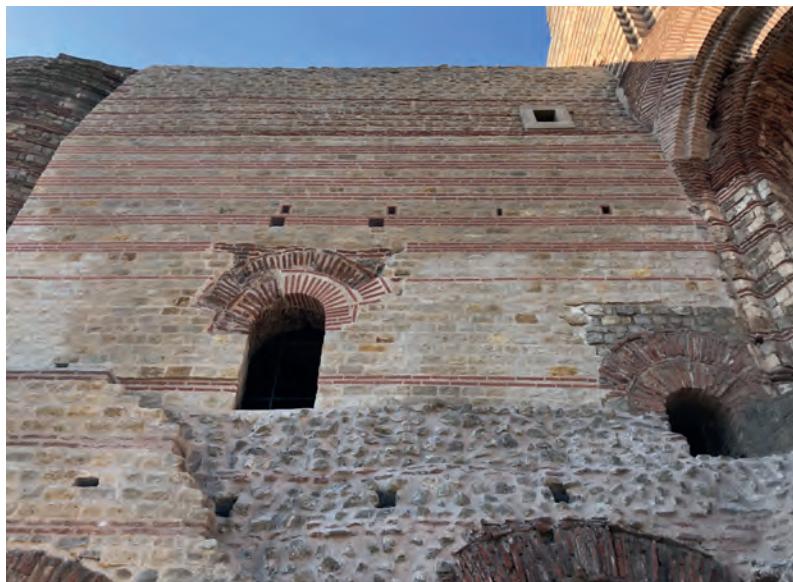
23

Trier, Kaiserthermen.

Raum 5'.

Östliche Außenmauer von Osten.

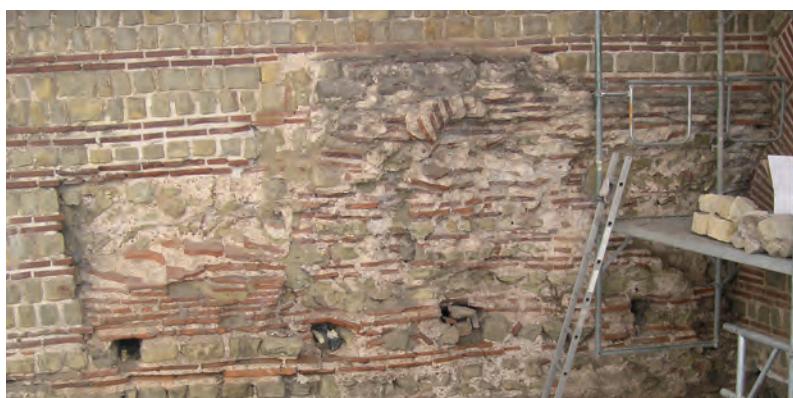
24

Trier, Kaiserthermen.

Raum 5a'.

Westmauer mit Gewölben von Osten während der Restaurierung, 2019.

Die West- und die Nordwand des Raumes 5a' über dem Kesselraum 5' wurden bis auf die Gewölbeansätze in der Westwand umfangreich restauriert beziehungsweise ergänzt [Abb. 24]. Während der originale Zustand nur Kernmauerwerk zeigte, beschränkt die rekonstruierte Schale willkürlich die Ausdehnung der einbindenden Gewölbeansätze, die als ‚archäologisches Fenster‘ gerahmt erscheinen, im Gegensatz zum Zustand, den Schmidt 1845 gezeichnet hat [Abb. 5]. Auf dem erhaltenen Gewölbebogen an der Nordwand wurden gut 0,60 m Verschleißschichten in Opus-vittatum-Nachahmung aufgemauert und als Kernmauerwerk bis zur Ostwand des Caldariums C geführt. Auf der Mauerkrone ist nun jedoch eine Rinne mit Zementsohle zur Entwässerung anstatt der sonst üblichen gewölbten Kronen eingebaut.
