## Die römische Villa „Im Rang“ bei Wiersdorf (Kreis Bitburg-Prüm)

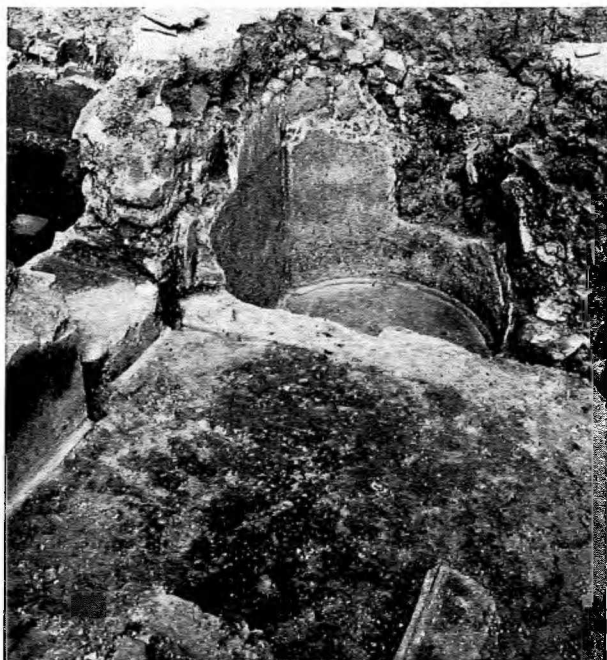
Abb. 1: Auskleideraum mit dem Kaltwasserbecken. Links die Schwelle zum Warmbaderaum.

Dieses Bad ist östlich an die Villa angebaut, es besteht aus einem geheizten Raum, einem ungeheizten und einem Korridor, der wohl als Klosett (mit fließendem Wasser zur Spülung!) diente. Die ungeheizte Kammer wird als Auskleideraum gedient haben (Abb. 1); in einer apsisartig gerundeten Nische hatte sie ein halbkreisförmiges Becken zum Baden in kaltem Wasser, in das eine Stufe hinabführte (Abb. 2). Der andere Raum war mit einer „Unterflurheizung“ nach römischer Art versehen, bei der Heißluft unter dem von Ständern getragenen Fußboden herstrich und dann durch ringsum in den Wänden angebrachte Hohlziegel nach oben abzog (Abb. 3). Auch hier fand sich ein — diesmal rechteckiges und natürlich geheiztes — Becken. Dieses Becken gibt ein Rätsel auf; denn es hat zur Stelle hin, wo vor dem Bad das Feuer zum Heizen brannte, unter dem Ent-

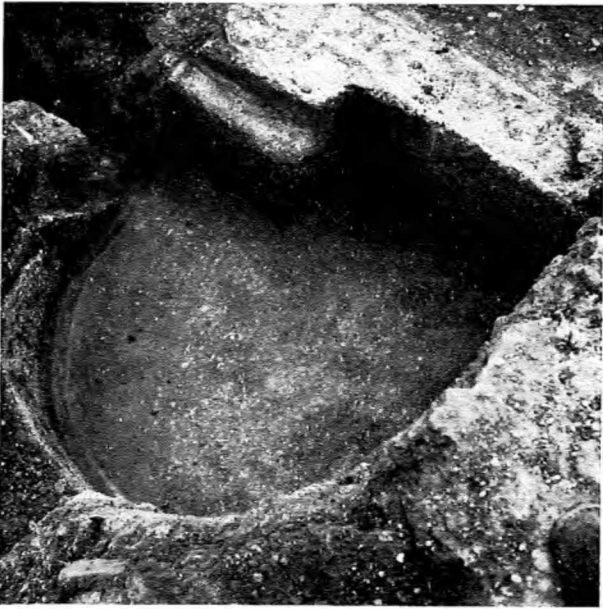
Abb. 2: Kaltwasserbecken, links der Abfluß zum vermutlichen Klosett hin.

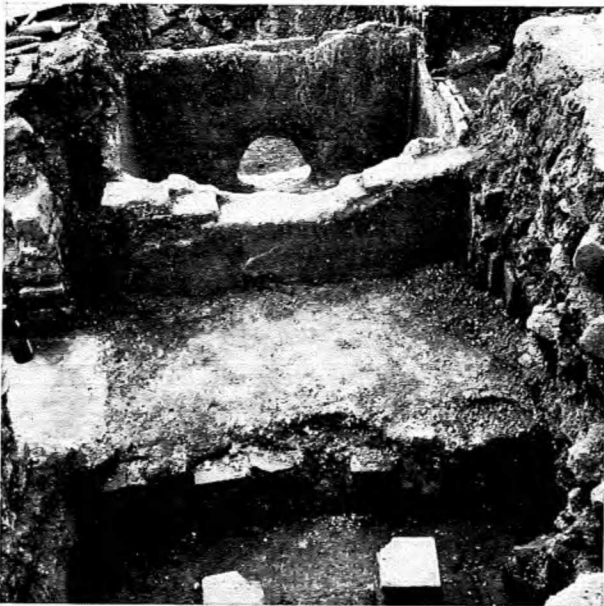
Abb. 3: Warmbaderaum mit dem Becken. Vorn unter dem weggegrabenen Estrich die Backsteinpfeiler, auf denen er ruhte.

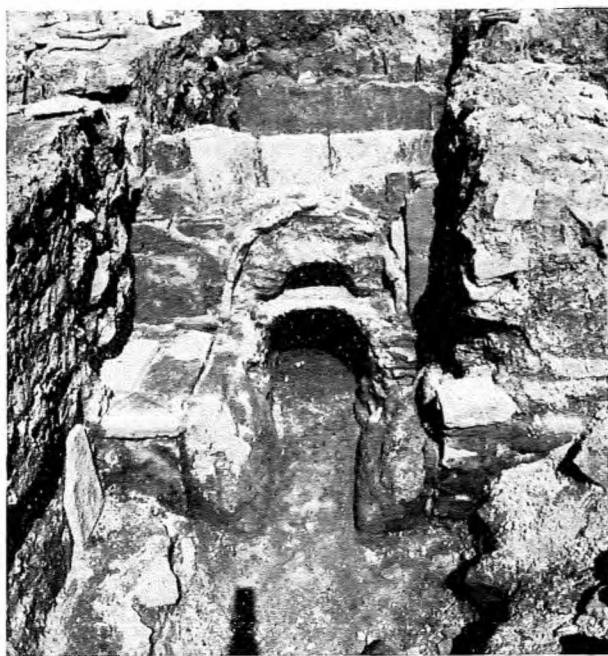
Abb. 4: Die Feuerung vor dem Warmbaderaum, darüber das Becken mit der Bogenöffnung.

lastungsbogen auf der Sohle einen Durchlaß von 35 cm Durchmesser (Abb. 4). Diese Vorrichtung muß zum Erhitzen des Wassers im Becken gedient haben.
