Funde und Ausgrabungen im Bezirk Trier

Archäologischer Denkmalschutz und Autobahnbau am Beispiel der Römervilla von Wittlich

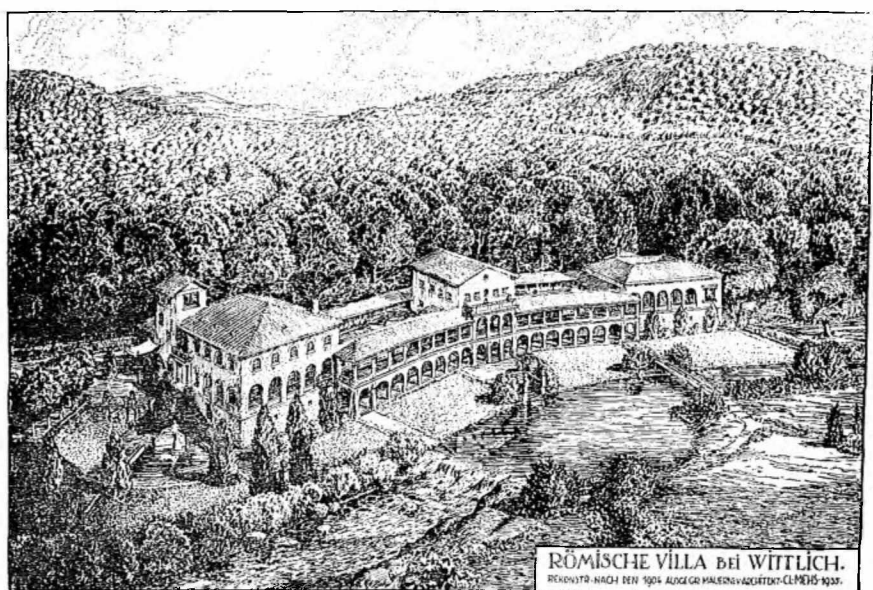
Abb. 2: Rekonstruktionsversuch der römischen Villa von Wittlich durch Architekt Claus Mehs

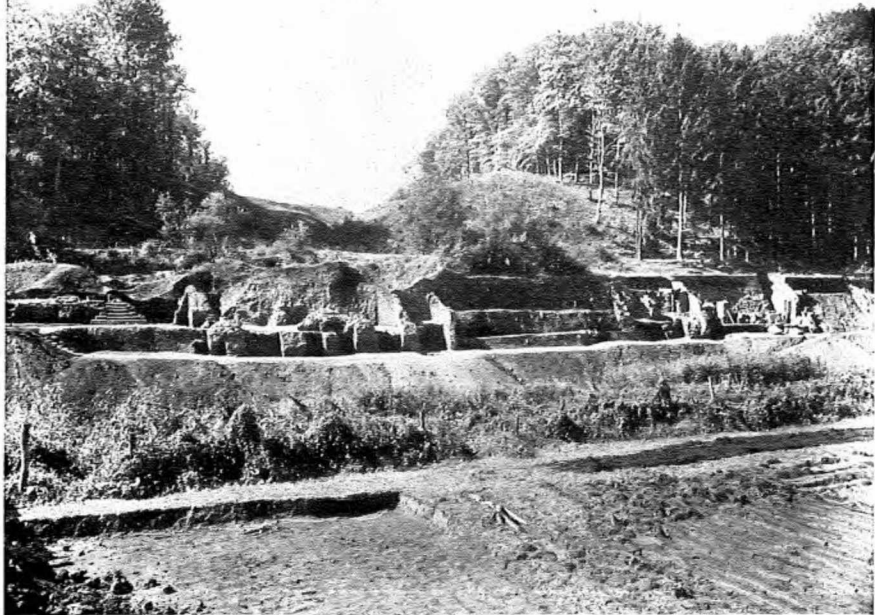
Abb. 3: Blick auf das Gelände der 1940 freigelegten Ruinen der Komervilla von Wittlich

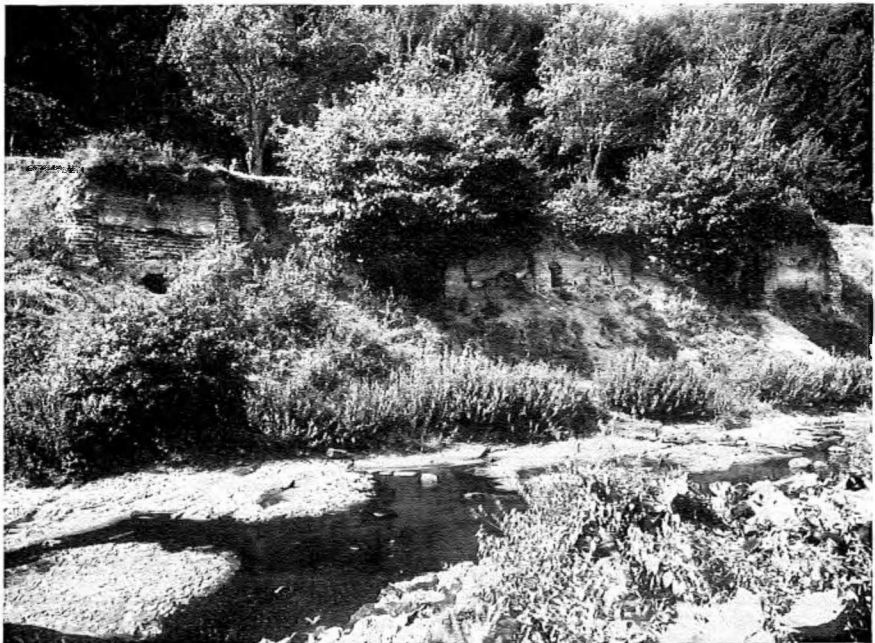
Abb. 4: Das Westufer der Lieser bei Wittlich, im Steilhang die Mauern der Römervilla im Jahre 1906

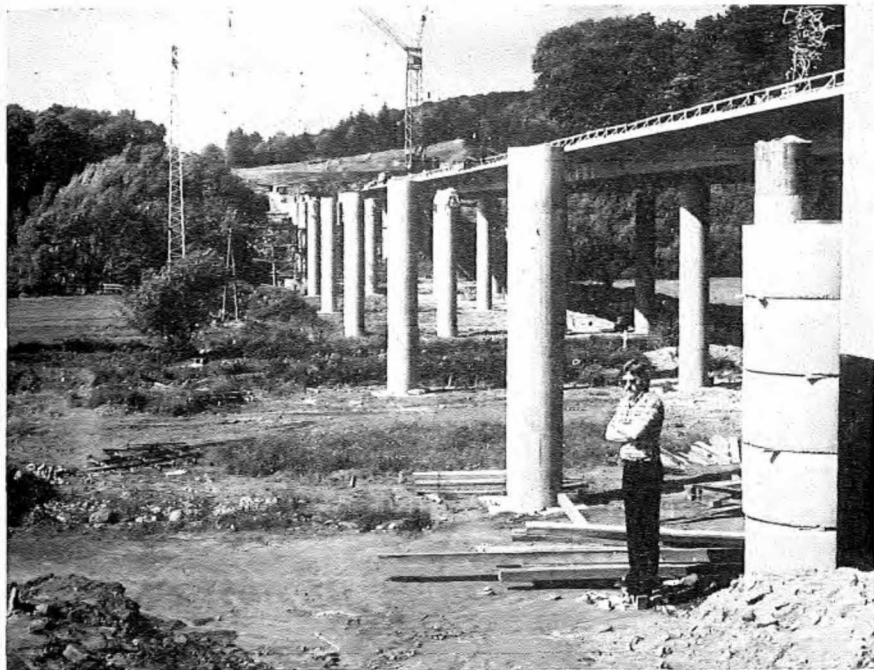
Abb. 5: Die Autobahnstelle bei Wittlich 1973
(vgl. hierzu den Zustand von 1940 auf Abb. 3).

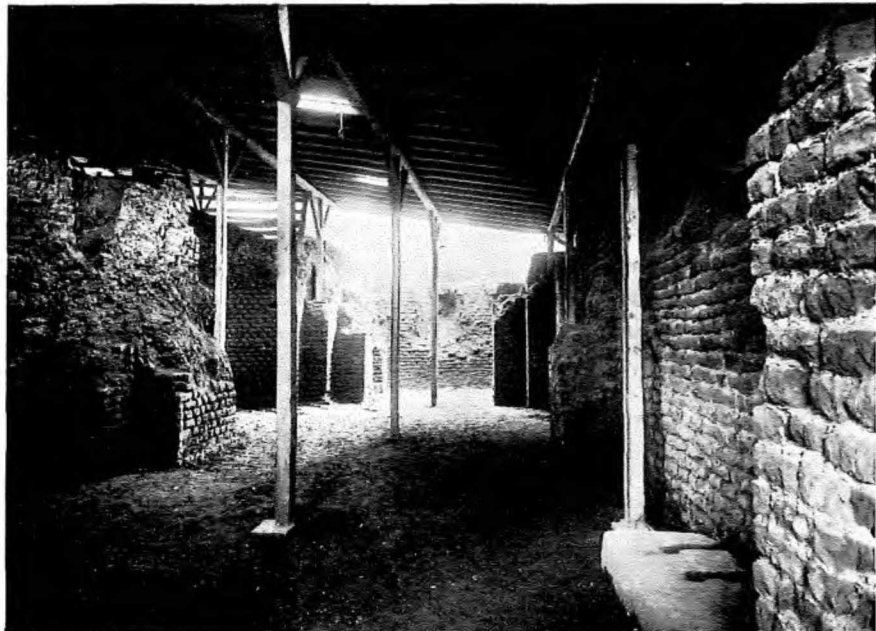
Abb. 7: Die hohen Mauerreste der Wittlicher Römervilla wurden 1940 mit dem Ziel einer Restaurierung an der geplanten Autobahnraststätte überdacht

So wie nach dem ersten Weltkrieg ergab auch die 1953 vorgenommene Bestandsaufnahme nach den Ereignissen und Folgeerscheinungen des zweiten Weltkrieges ein verheerendes Bild. Eine Uferbefestigung und eine Überdachung, die man 1940 zum Schutze der Grabungsstelle angelegt hatte, waren verschwunden (Abb. 7). Das vordem noch bis zu einer Höhe von 2 m erhaltene Mauerwerk der Seitenflügel war total verfallen. Der Versuch, sich nach den Grundrißplänen anhand vorhandener Mauerzüge zu orientieren, scheiterte an der unbeschreiblichen Verwahrlosung des Platzes. Als dann die Planung für die Fortführung des Autobahnbaues wieder aufgenommen wurde, erhielt das Landesmuseum als erstes im Jahre 1965 vom Straßenneubauamt die Mitteilung, daß die 1940 von höchster Stelle verfügte Trassenlegung rückgängig gemacht worden sei. Um Eingriffe in die bis dahin erhaltene Substanz der Villenfundamente

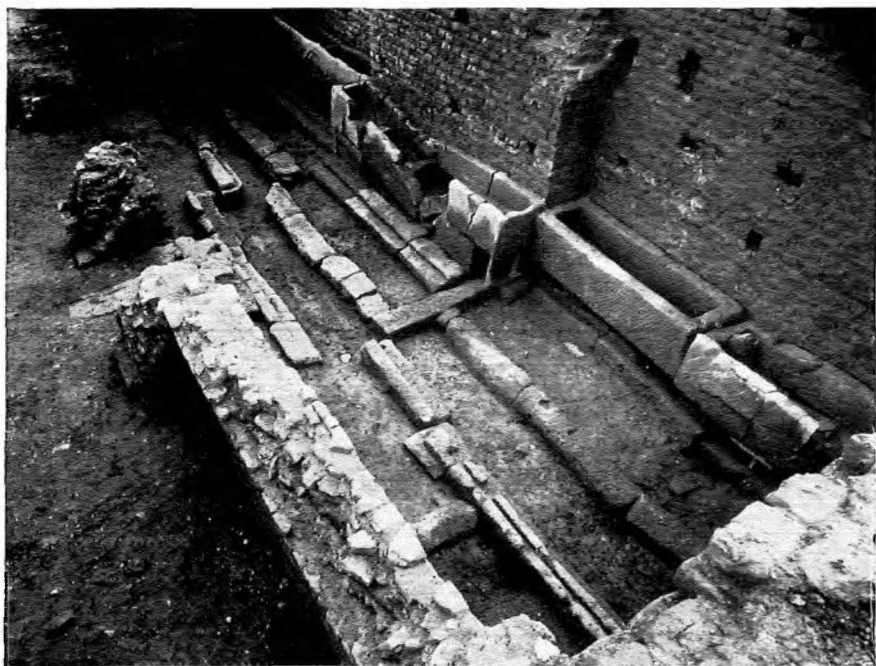
Abb. 8: Im Südflügel der Wittlicher Römervilla mit zerstörtem Pferdestall und Futterkrippen sind seit 1972 die Pfeiler der Autobahnbrücke einzementiert

Der Südflügel, dessen Aufbau und Funktion erst vollständig bei den Grabungen von 1940 erforscht wurde, läßt auf den Bewirtschaftungs-, Gäste- und Gesindewohntrakt schließen. Der vorgezogene, von einem kleinen südlich vorgelagerten Vorhof zu erreichende Gebäudeteil, barg die Wagenremise und den Pferdestall mit steinernen Futterkrippen (Abb. 8). Auf den schweren Pfeilern dieses Raumes ruhten Tonnengewölbe, die ihrerseits ein darüberliegendes geräumiges und beheizbares Zimmer trugen. Bei den Kellerräumen, die hangwärts an die Stallung anschließen, fallen mehrfach absidiale Mauerführungen auf. Ihnen wird in erster Linie eine statische Funktion gegen den Druck der hangseitigen Erdmassen zuzuschreiben sein. Die Räumlichkeiten des Obergeschosses konnte man über die kleine Hofterrasse erreichen. Wie immer die Raumaufteilung im einzelnen gewesen sein mag, das Ganze spricht für die Haushaltung einer begüterten Familie, deren landwirtschaftlicher Betrieb vom Wohnpalast getrennt lag.
