# Die Stadtentwicklung am römischen Forum in Trier

## Ergebnisse und Fragen zu Datierung und Nutzung der sogenannten Thermen am Viehmarkt

Von Peter Hoffmann

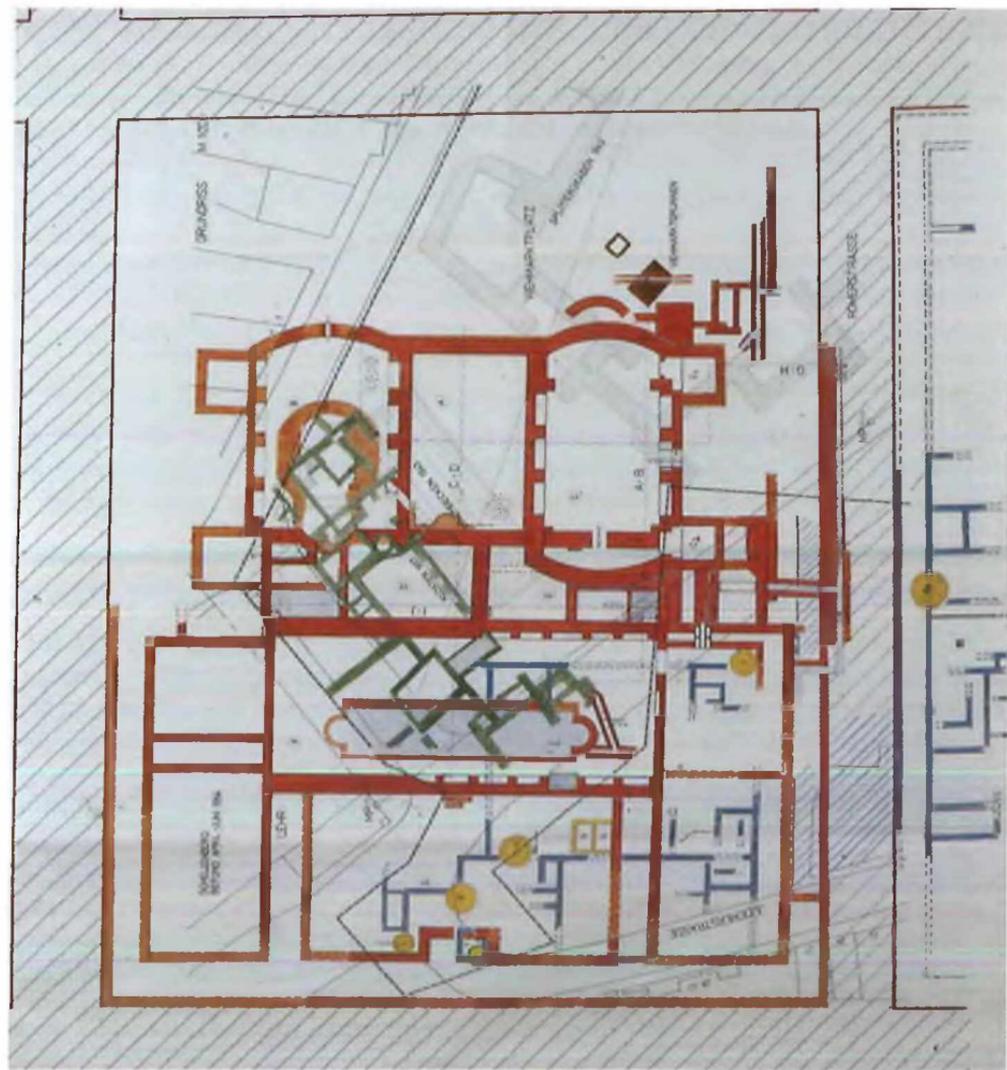
Abb. 1 Plan des archäologischen Befundes in den Besuchern zugänglichen Bereichen am Viehmarkt.

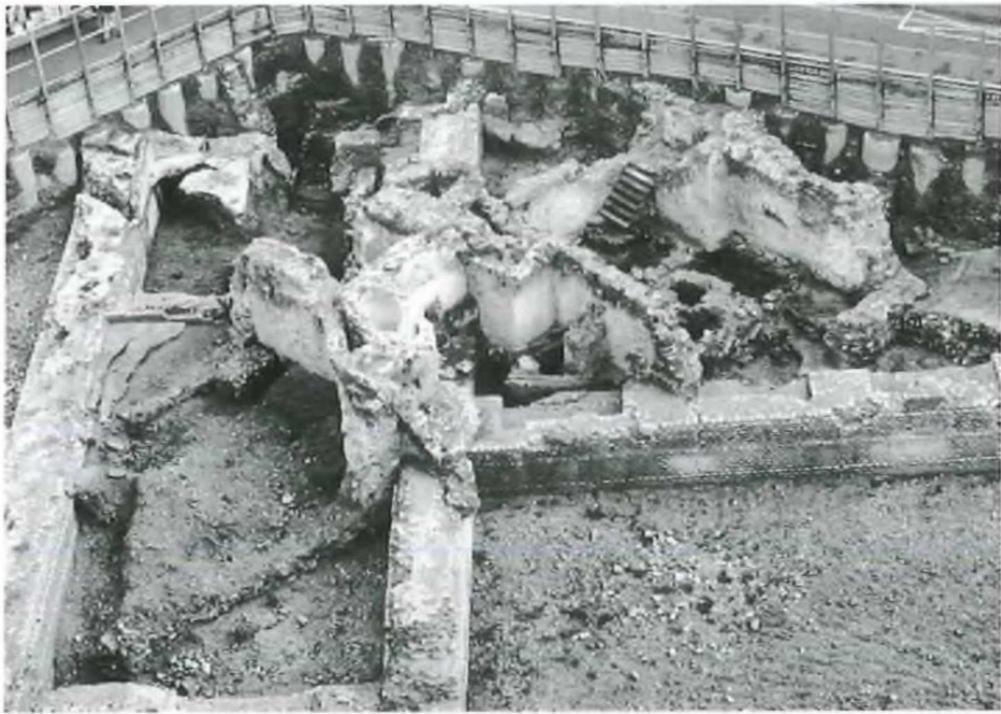
Abb. 2 Quer über den römischen Mauern liegenden Reste des Kapuziner-Klosters.

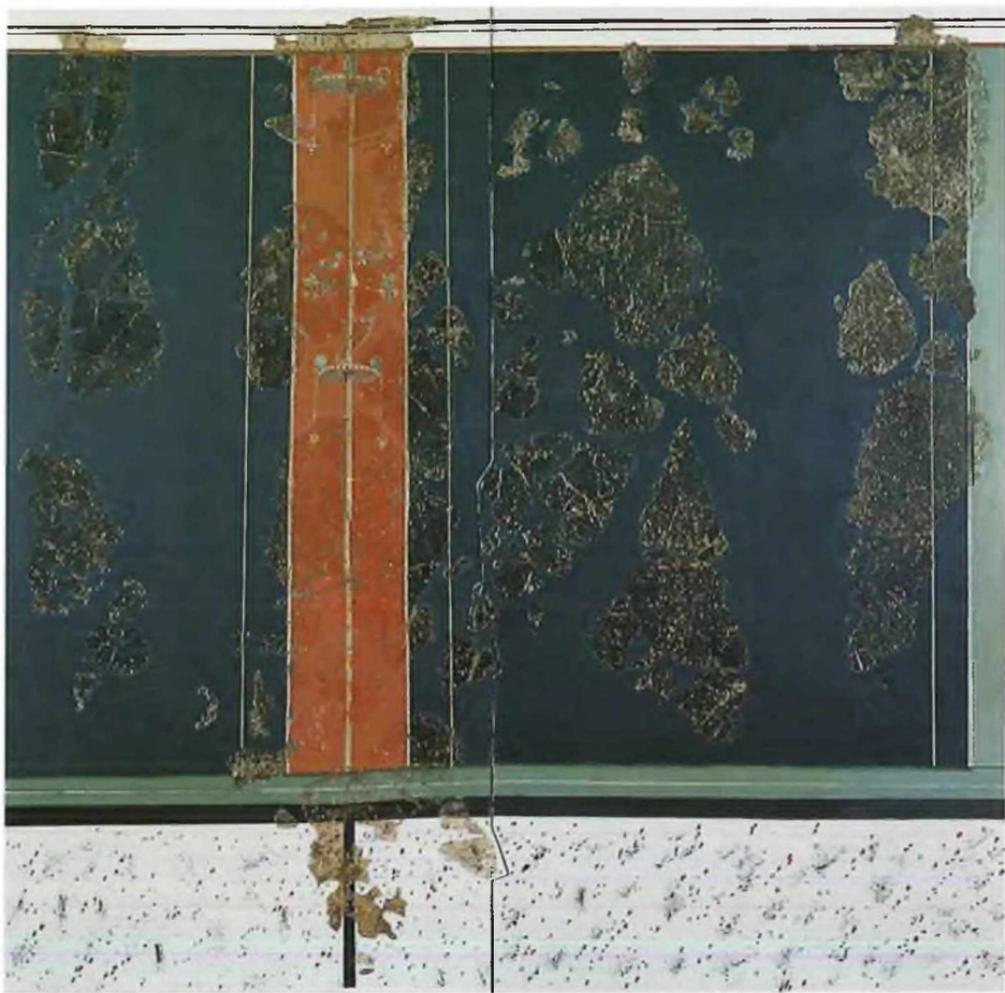
Abb. 3 Wandmalerei aus der ersten Fachwerkbebauung.

Die erste konkret zu fassende Bebauung entsteht mit hoher Wahrscheinlichkeit in spättiberischer Zeit parallel zu einer Straße mit Sandsteinstückung. Es sind Fachwerkhäuser mit durch ausgezeichnete Malereien geschmückten Lehmwänden. Eine dieser Malereien ist im Rheinischen Landesmuseum Trier ausgestellt (Abb. 3).

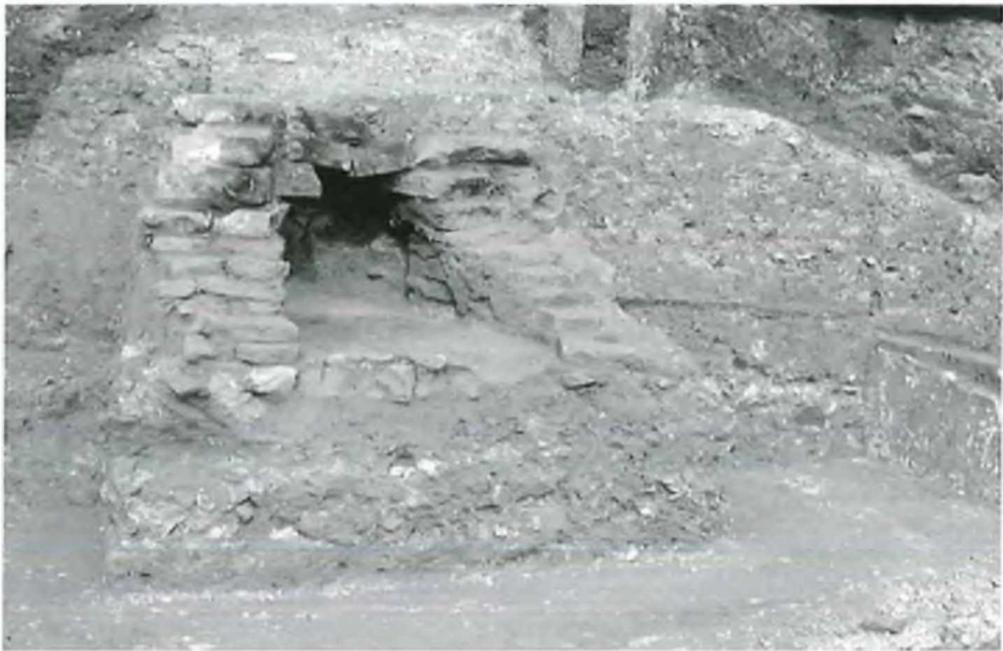
Abb. 4 Die Reste eines Backofens aus Ziegeln.

In der Mitte des 1. Jahrhunderts - etwa gegen Ende der Regierungszeit des Claudius bis zum Beginn der Herrschaft Neros - wurden die Fachwerkkonstruktionen eingerissen und durch eine Steinbebauung ersetzt. Zu diesen Steinhäusern gehörten erneut einzelne Fachwerkmauern als innere Trennwände. Vermutlich wurde gleichzeitig eine neue Straße mit Kalkstein- bzw. Diabas-Stückung angelegt. Ein zusammen mit den erwähnten Wandmalereien in der Ausstellung „Treveri, ein Keltentamm wird römisch“ gezeigter Backofen stammt vermutlich aus dieser Bauphase (Abb. 4).

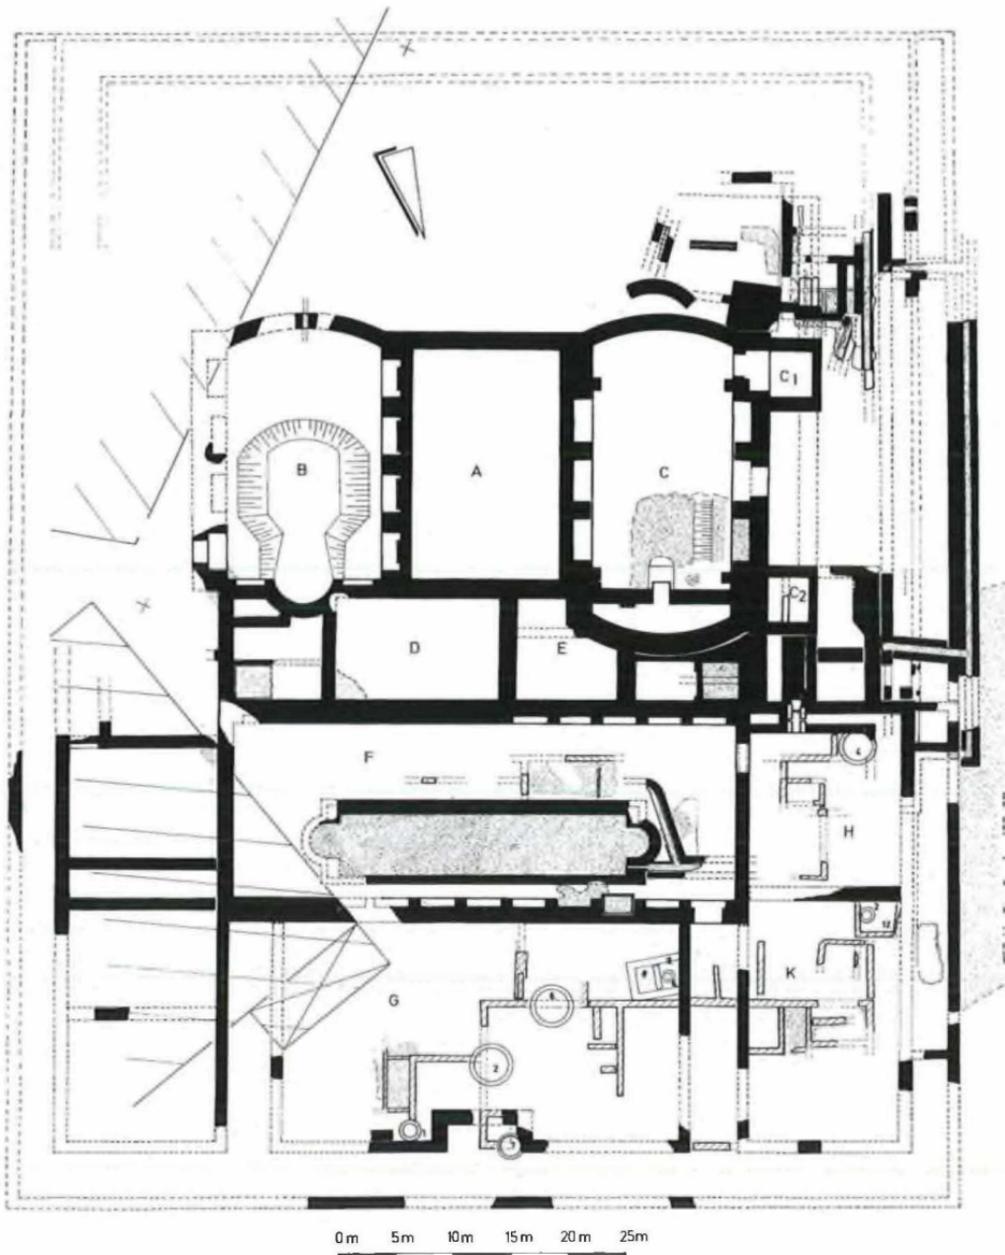
Abb. 5 Plan des römischen Monumentalbaus am Viehmarkt.

In der ersten Bauphase setzte sich das nun errichtete Gebäude aus den folgenden Elementen zusammen (Abb. 5 und 6): der große querliegende Saal (F), die drei parallelen Säle im Süden (B, A, C), der kleine Verbindungsraum zwischen diesen Gebäudeteilen (D), der östlich daran anschließende

Hof und die beiden kleineren Räume an der Westseite des westlichen Saales (C1, C2). Als Hauptkriterium für diese Bewertung dient uns dabei die Charakteristik des Kalksteinmauerwerks und eine dicke Lehm-packung, mit welcher die Mauern dieser Bauteile von außen eingekleidet sind. Der weitere mögliche Umfang und der Verwendungszweck des Gebäudes in diesem frühen Bauzustand sind nicht festzustellen, doch eine Tatsache läßt sich mit Sicherheit konstatieren: Das Gebäude wurde nicht als Thermenanlage errichtet. Neben dem eher atypischen Grundriß spricht vor allem das Fehlen jeglicher Heizmöglichkeit gegen ein Bad. In dieser ersten Phase sind nirgendwo im ausgegrabenen Teil des Gebäudes *prae-furnia* - Heizkanäle - oder nur Hinweise darauf nachgewiesen.

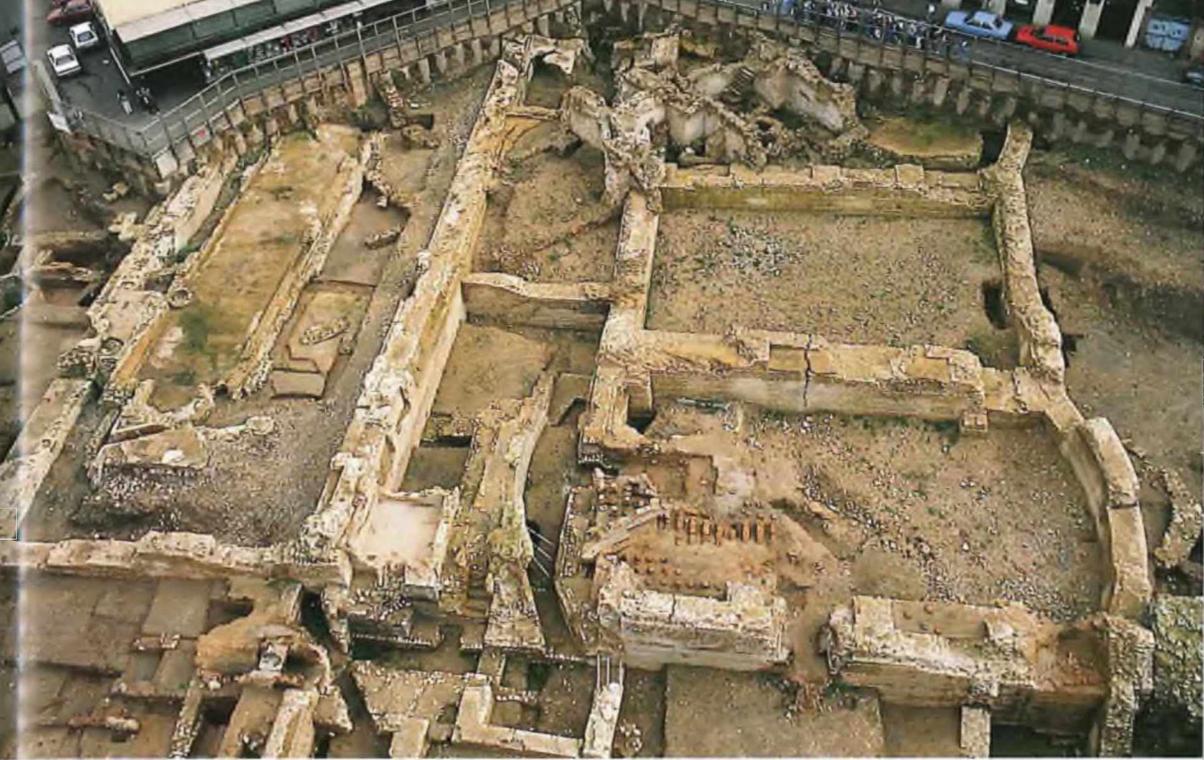
Abb. 6 Der Kernbau während der Ausgrabungen.

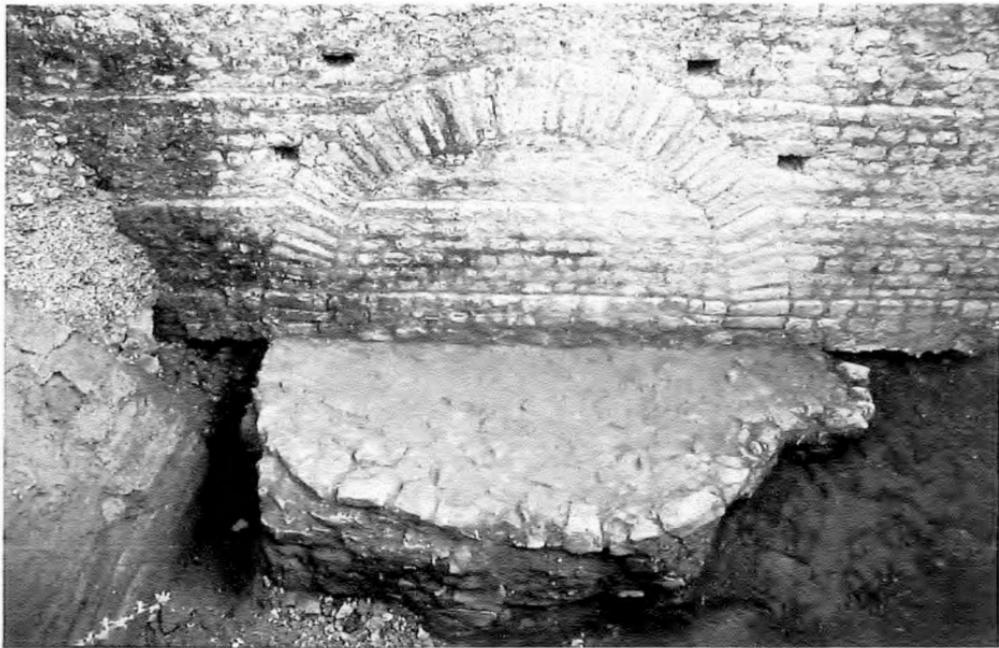
Abb. 7 Gemauerter Bogen in der Nordwand des Saales A mit davorliegendem Fundament.

Ein weiterer interessanter Aspekt in der Fundamentzone sind die halbrunden, nach Entlastungsbögen aussehenden Mauerungen, die unmittelbar mit der Unterkante der Mauer ansetzend in der Nord- (Abb. 7) und Südwand des mittleren Saales (A) und der Westwand des zentralen Verbindungsraumes (D) vorgefunden wurden. Da sie nur an diesen Stellen vorhanden sind, kommt eine Funktion als Entlastungsbögen nur schwer in Frage. Aus der Mauertechnik und dem Material ist eindeutig zu erkennen, daß sie mit Vollendung des Baus geschlossen wurden. An der Trierer Basilika wurden *praefurnia* längere Zeit offengehalten und erhielten erst zum Schluß ihre Ausmauerung. K.-P. Goethert interpretiert dieses Offenhalten als Transportdurchlaß, solange der Bau im Gange war. Allerdings waren im Füllbereich zwischen den Kalksteinaußenschalen der Mauern am Viehmarkt keine Öffnungen feststellbar.

Im Saal A liegt vor dem Bogen der Nordwand ein halbrundes Kalksteinfundament, dessen Oberkante etwa mit der Mauerunterkante fluchtet (Abb. 7). Im Bereich dieses Fundaments fehlt der Mauer die übliche Packlage aus

hochkant stehenden Kalksteinen. Vor den übrigen Bögen in Raum A, D und E liegt jeweils zumindest auf einer Seite vor der Mauer ein schmaler Streifen in Mörtel gesetzter Kalksteine, die diesem Fundament ähneln. Rings um den Bogen in der Nordwand des mittleren Saales befinden sich vier Balkenlöcher, die knapp seitlich versetzt etwa einen halben Meter übereinander sitzen. In Richtung Westen folgen zwei weitere Paare. Vermutlich war hier beim Bau das Niveau über längere Zeit so weit abgesenkt, daß ein Gerüst für den Weiterbau benötigt wurde.

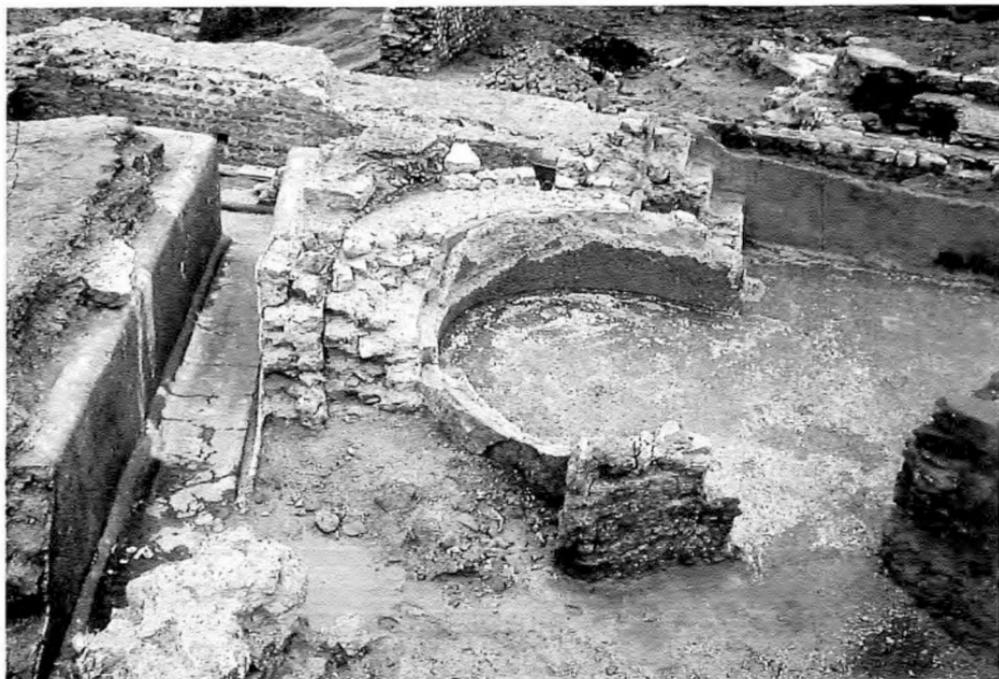
Abb. 8 Westliche Apsis des großen Beckens mit den anliegenden Kanälen.

Ein ebenfalls offenes Problem ist die Frage, ob das große Becken im querliegenden Saal (F), das sicher einen späteren Umbau erfahren hat und in der letzten Phase genutzt wurde, bereits in der ersten Phase existiert hat (*Abb. 8*)? Es kann nur festgestellt werden, daß zwischen dem Niveau des ersten Bodens in diesem Raum und dem des letzten lediglich der Unterschied einer starken Estrichpackung liegt. Jedoch läßt dies keine Rückschlüsse auf das Becken zu. Die erste Lauffläche ist allerdings gegenüber dem Zustand vor dem Neubau um über eineinhalb Meter angehoben. Für diesen Umstand gibt es auch im Außenbereich Anzeichen, insbesondere ist das die erhaltene Höhe der Lehmadichtung, auch wenn hier das Niveau etwas niedriger liegt. Es ergab sich also die Aufgabe, Umgebung und Gebäude im Niveau einander anzugleichen. Zum überwiegenden Teil geschah das wohl durch die Anhebung des Straßenniveaus, was aber vermutlich nicht völlig ausreichte. Die Laufhöhen im Gebäude der ersten Phase fallen, obwohl es dafür keine topographische Notwendigkeit gibt, von Nord nach Süd - folglich liegt der angenommene Eingangsbereich am höchsten - und mit Einschränkungen von West nach Ost. In der letzten Bauphase hielt der gesamte Fußboden annähernd das gleiche Niveau, während die größeren Becken, soweit noch Reste vorhanden sind, in den Boden eingelassen waren.

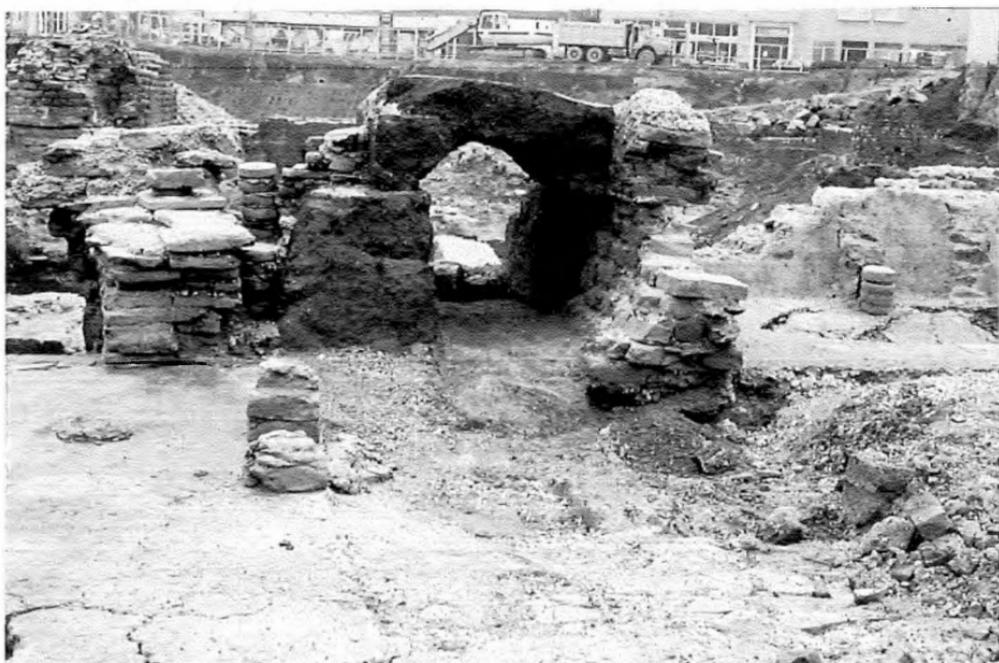
Abb. 9 Heizkanal aus Lavablöcken in Raum H.

Zu diesem Zweck wurden Räume verändert und entsprechende Heizanlagen eingerichtet (Abb. 9). Im westlichen Saal (C) griff man erheblich in die Bausubstanz ein, indem man die weit über einen Meter starke, bogenförmige Nordwand bis auf Fußbodenniveau abbrach. Eine weiter südlich eingezogene gerade Querwand, offensichtlich mit dem Abbruchmaterial aufgemauert, diente als neuer Raumabschluß. Zu beachten sind die Auswirkungen auf die Dachgestaltung. Diese neue Wand besaß in der Achse einen Durchlaß für einen Heizkanal. Ebenso brach man in die Westwand unter der mittleren Nische eine *praefurnium*-Öffnung. Der zweite äußere Saal (B) erhielt ebenfalls einen Hypokaustboden, ebenso ein nachträglich angebauter Saal (H) an der Westseite des Gebäudes und offenbar auch der kleine Verbindungsraum im Zentrum (D). Die Bedienungsanlagen und *praefurnia* wurden auf Kellerniveau gebracht. Aus diesem Grund mußte man die ursprünglichen Böden der äußeren Säle (B, C), die man als Hypokaustunterböden benutzte, im Bereich der Heizkanäle mittels Schrägungen und Stufen absenken und einige Mauern für Heizkanäle durchbrechen (Abb. 10). Das *praefurnium* zu Raum B lag an dessen Nordseite und scheint sehr lange, überdimensionierte Wangen besessen zu haben. Das könnte ein

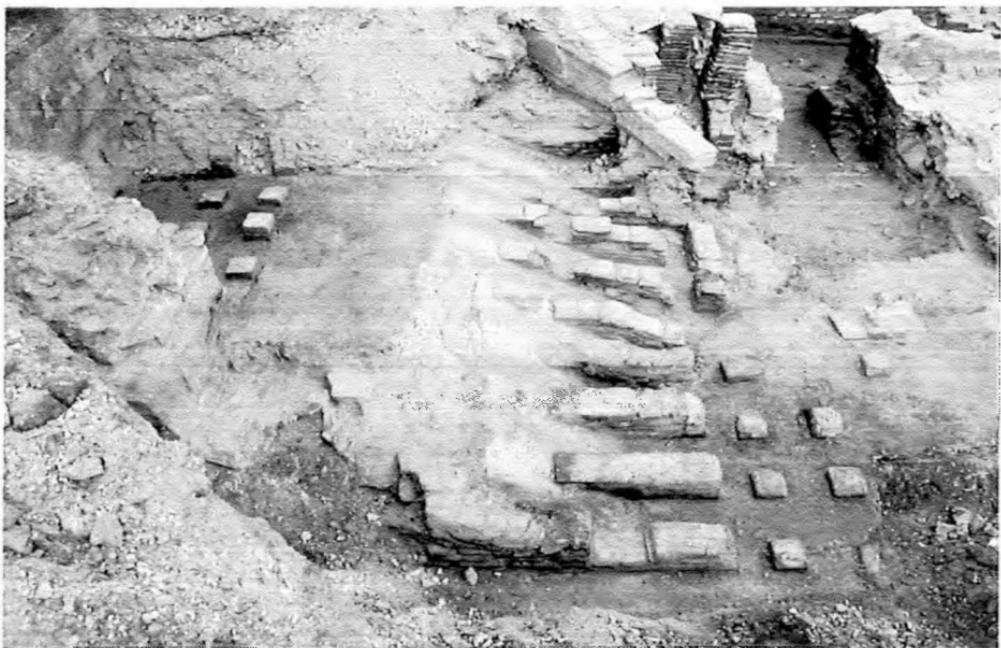
Abb. 10 Schräge im Hypokaustunterboden des Saales C. Im Hintergrund das nördliche Präfurnium, rechts davon die Kanalwange des Abflusses aus dem nicht erhaltenen Warmwasserbecken.

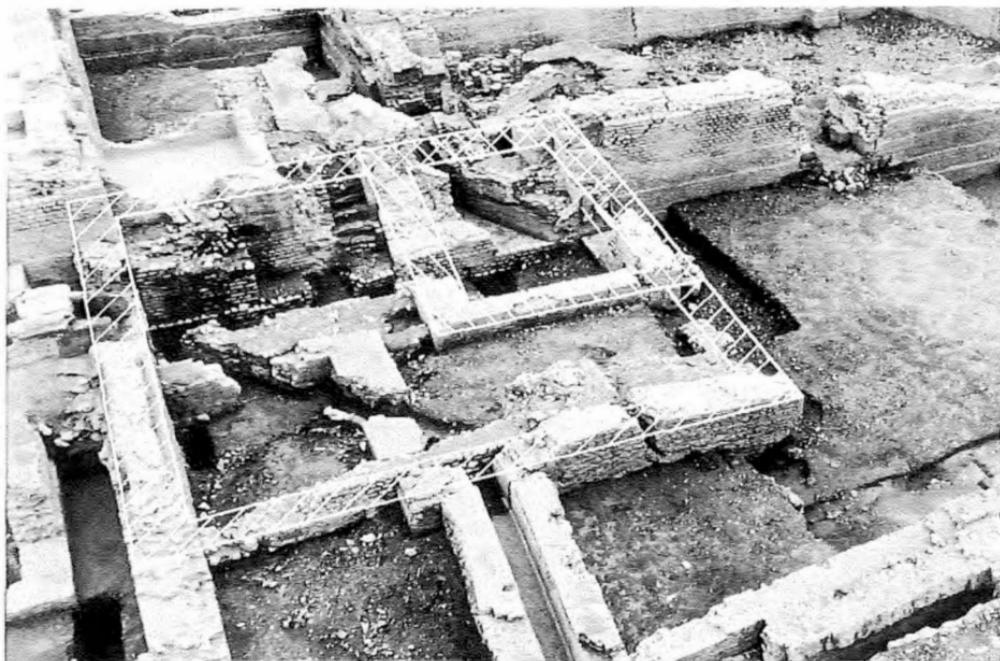
Abb. 11 Raum C 2 in seiner ursprünglichen Form

und die späteren Erweiterungen

Heute haben wir vor allem an der Gebäudewestseite die Möglichkeit, die mehrfach vorgenommenen Änderungen zu greifen. Im Laufe der Umbauten muß Raum C2 vollkommen sein Aussehen und seine Funktion gewechselt haben (Abb. 11). Er nahm später die etwa vierfache Grundfläche ein. Die im Grundriß zu sehenden Mauerzüge und Unterteilungen kamen meiner Meinung nach durch die unterschiedlichen Erweiterungen zustande und waren in dieser Form zuletzt, wenn überhaupt, nur noch im Keller zu sehen. Das in der Südwand liegende *praefurnium* in dem oben erwähnten, erst später angebauten Saal (H) wurde erneuert (Abb. 9). Auch wurden immer wieder kleinere Räume angebaut oder erweitert und gleichzeitig Kanäle durchtrennt oder verlegt. Überhaupt fällt ins Auge, daß die Kanäle häufig - aus uns nicht nachvollziehbaren Gründen - einen völlig verwinkelten Verlauf nehmen. Der Zugang zu den Bedienungsgängen im Kellerbereich und womöglich diese Gänge selbst wurden offensichtlich im Laufe der Zeit umgebaut, was zu Überschneidungen mit der Entwässerung führte und entsprechende Änderungen bedingt haben muß. Den Abschluß der Umbauten markiert das heute noch erhaltene, kleine Becken nördlich des Westsaales (C) (Abb. 11).
