Die römische Villa von Waxweiler, Kreis Bitburg-Prüm

Vorbericht über die Grabungskampagne 2002

Von Bernd Bienert

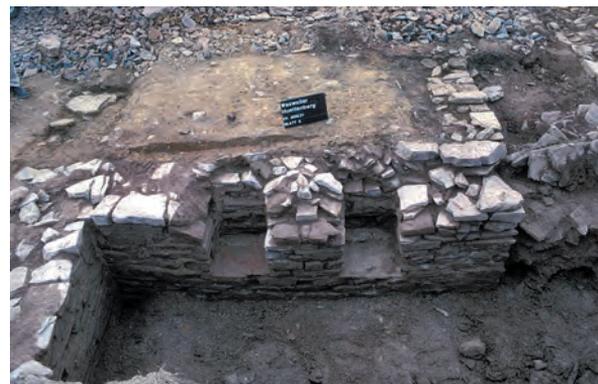
Abb. 3 Waxweiler, römische Villa. Blick auf die mit Nischen ausgestattete Südmauer des in Raum 3 erkannten Kellers.

Anläßlich der Märzgrabung stellte man in der ausgekofferten Trasse der Erschließungsstraße die Räume 1 bis 3, 6 und 15 fest. Zur Ausstattung des in Raum 3 erkannten Kellers gehörten zwei rechteckige Nischen, die – in das Mauerwerk der Südseite eingelassen – bogenförmig überwölbt gewesen sind (Abb. 3). In der Flucht der westlichen Außenmauer zeigte sich der Lichtschacht eines Kellerfensters. Der Zugang erfolgte über eine Türöffnung in der südwestlichen Raumecke. Zu dieser führte in Gestalt einer schrägen Rampe Raum 2 hinab. In dem schmalen Schacht ist eine hölzerne Treppe installiert gewesen.

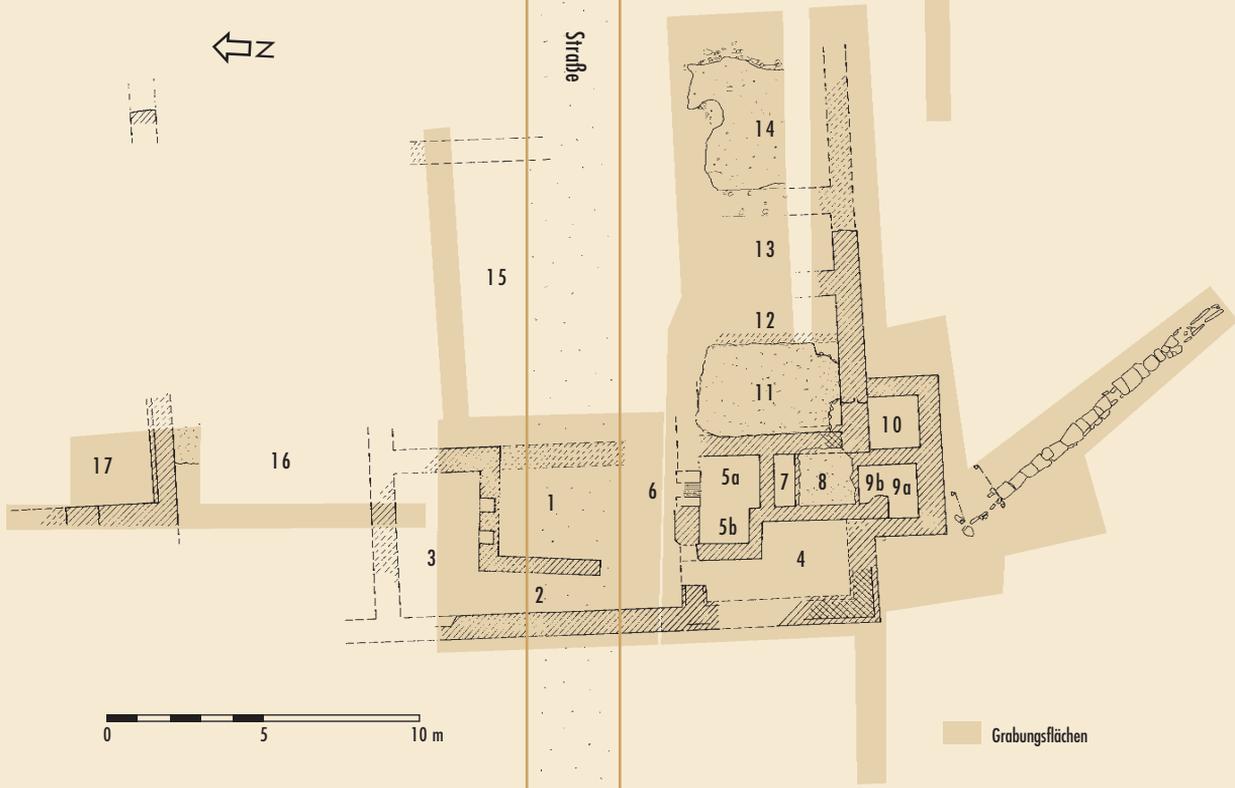
Abb. 1 Waxweiler, römische Villa. Aufmaß des im Zuge der Grabungskampagne 2002 festgestellten Grundrisses.

Bei den zutage getretenen Mauerzügen dürfte es sich um Teile des Herrenhauses einer römischen Villa handeln, dessen Hauptfassade entweder nach Norden oder nach Osten orientiert war. Die Lage des Kellerfensters und die des Abwasserkanals läßt darauf schließen, daß an West- und Südseite die größte Ausdehnung des Herrenhauses („pars domestica“) erreicht worden ist. Das Gebäude ließ sich in West-Ost-Richtung über eine Breite von 18,85 m, in Nord-Süd-Richtung über eine Länge von 28,60 m verfolgen (Abb. 1-2).

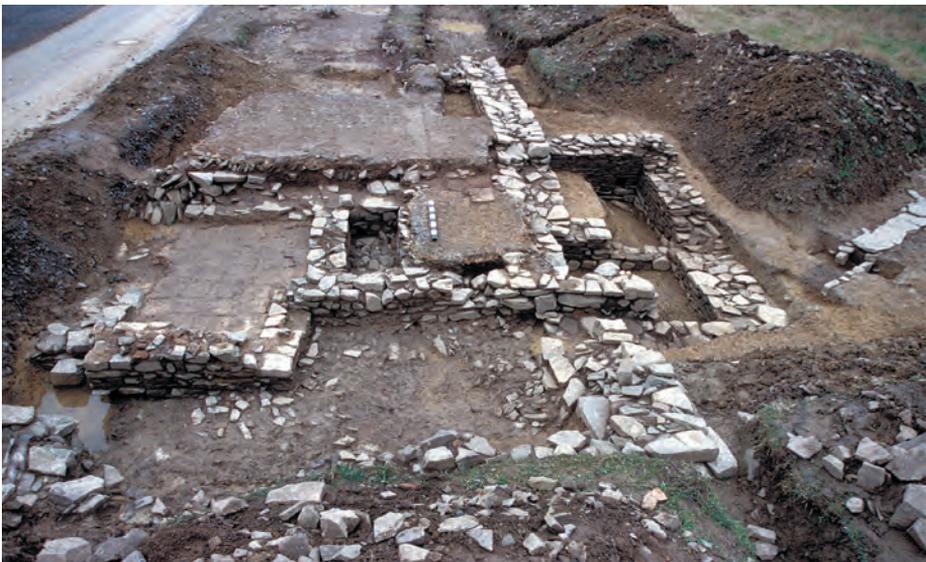
Abb. 2 Waxweiler, römische Villa. Blick von Westen nach Osten auf das südlich der Erschließungsstraße gelegene Grabungsareal.

Die Südseite des Badetraktes wird von zwei kleineren Räumen gebildet (Abb. 2). Unbeheizt und tief gegründet sollte in Raum 9a die Kaltwasserwanne, das „frigidarium“, Platz finden. Raum 10 war, wie der Kanaldurchlaß zeigt, als Abort (Latrine) konzipiert.

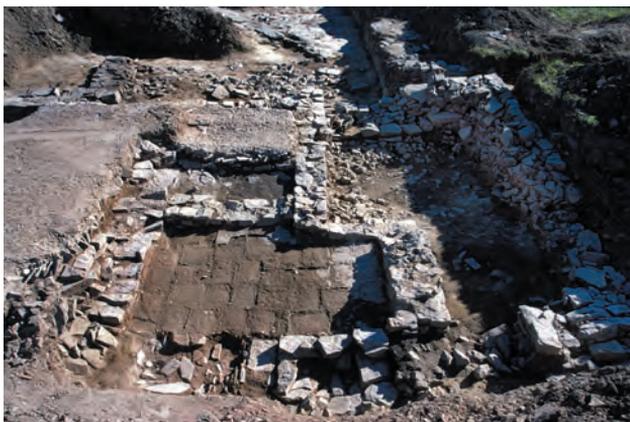
Abb. 4 Waxweiler, römische Villa. Blick von Norden nach Süden auf den Unterboden des in Raum 5a/5b erkannten Hypokaustums.

Im Zuge der Herbstgrabung wurden 14 weitere Räume angeschnitten. Der Unterboden von Raum 5a/5b (Abb. 4), in dem ein tief gegründetes Hypokaustum erkannt werden konnte, bestand aus einem Kalk-Kies-Estrich. Plattenabdrücke zeugten vom Innenausbau einer kombinierten Fußboden-Wand-Heizung. Anhand stehengebliebener Grate gelang es, für den gesamten Raum das Schema des Plattenbelages zu rekonstruieren. Als Fliesen dienten Dachziegel („tegulae“), die mit der Oberseite nach unten in die feuchte Estrichmasse gedrückt worden waren. Ihre Leisten hatte man zuvor abgeschlagen. Der eigentliche Fußboden lag um 50 bis 60 cm höher und ist von runden Ziegelpfeilern getragen worden.

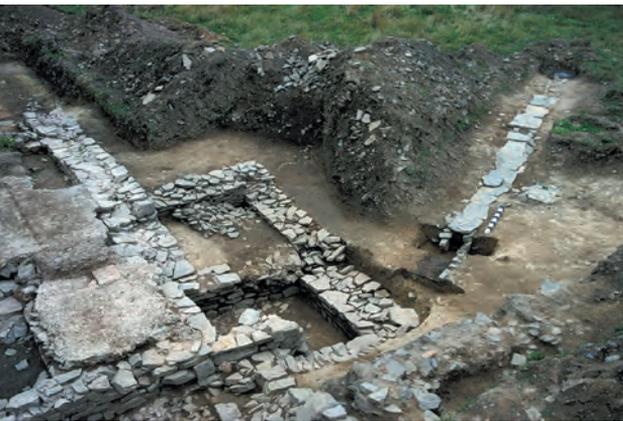
Abb. 5 Waxweiler, römische Villa. Blick auf die Südwestecke des Herrenhauses mit talwärts führendem Abwasserkanal.

Der Abwasserkanal (Abb. 5) konnte über eine Länge von 11 m verfolgt werden. Er bestand aus einer trocken gesetzten, u-förmigen Rinne ohne Bodenauskleidung. Den Kantsteinen lagen als Abdeckung großformatige Platten örtlich anstehender Grauwacke auf. Die u-förmige Rinne hatte sich im Laufe der Zeit völlig mit dunkelbraunem, aschigem Erdreich zugesetzt. Latrine (Raum 10) und Abwasserkanal erwiesen sich, entgegen sonstiger Erfahrungen, als fundarm.

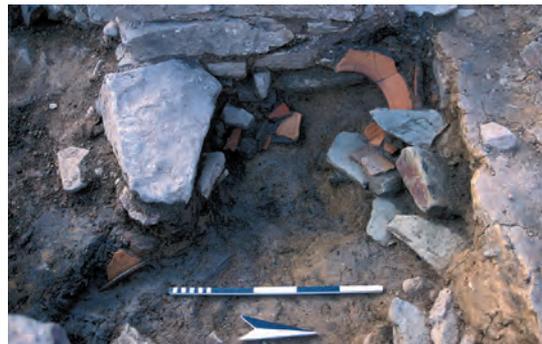
Abb. 6 Waxweiler, römische Villa. Blick von Osten nach Westen auf den verfüllten Fundamentgraben des in Raum 4 führenden Durchganges.

aus trocken verlegten, kleineren Steinen ein, die hölzernen Dielen als Unterbau gedient haben dürften. Der Zugang erfolgte von Norden, wo ein bis zwei, womöglich sandsteinerne Stufen den Höhenunterschied auszugleichen hatten. Im Fundamentgraben der ausgebrochenen Schwelle (Abb. 6) lag, vermengt mit Küchenabfall, reichlich Keramik, darunter auch das Fragment eines bronzenen Ohrlöffelhens, das zu einem Toilettebesteck mit Scharnierkonstruktion gehörte.

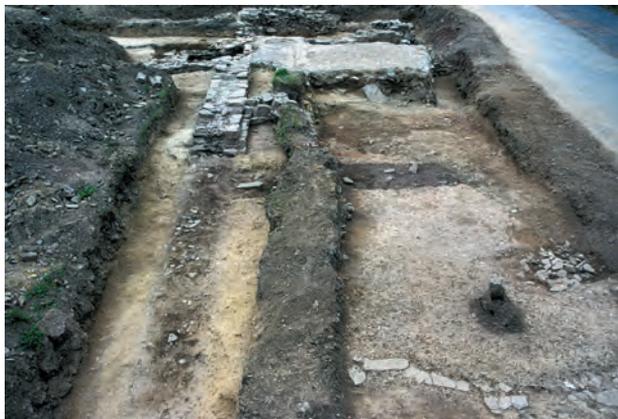
Abb. 7 Waxweiler, römische Villa. Blick von Osten nach Westen auf das südlich der Erschließungsstraße gelegene Grabungsareal.

Östlich der Badeanlage konnten in spiegelsymmetrischer Anordnung weitere Räume nachgewiesen werden (Abb. 7). Die beiden äußeren (11 und 14) sind unterschiedlich tief gegründet und mit Estrichen ausgestattet. In Raum 11 lagen zwei Estriche übereinander. Vor dem nordwestlichen Mauerwinkel zeichnete sich im Profil des Ausbruchgrabens eine Herdstelle ab. Beiderseits einer Putzkante, die quer durch den Raum lief, stießen Estriche unterschiedlicher Konsistenz aneinander.

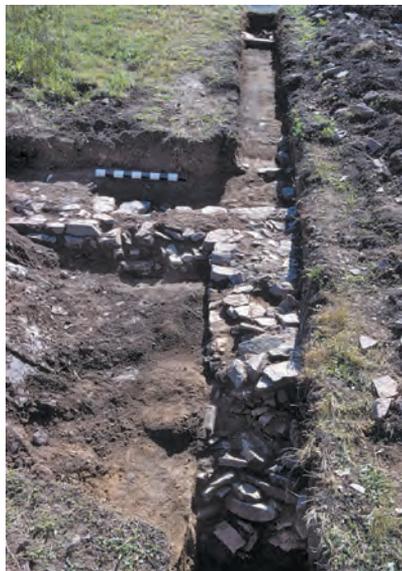
Abb. 8 Waxweiler, römische Villa. Blick von Norden nach Süden auf die Sohle des Suchschnitts.

Nördlich der Erschließungsstraße ist bei Anlage eines Suchschnitts erkannt worden, daß auf die Nordmauer des Kellers (Raum 3) zwei weitere Räume (16 und 17) folgen (Abb. 8). Dem in Raum 16 eingebrachten Kalk-Kies-Estrich lag eine 10 bis 15 cm hohe Brandschicht auf, die aus Asche, Holzkohle, Nägeln und geborstenen Platten örtlich anstehender Grauwacke (Dachversturz) bestand. Estrich und Brandschicht erinnern an jenen Befund, der durch den Bericht Koethes für die Grabungskampagne von 1934 bezeugt ist. Auf diesem Zerstörungshorizont ließ sich keine weitere Gebäudenutzung erkennen.

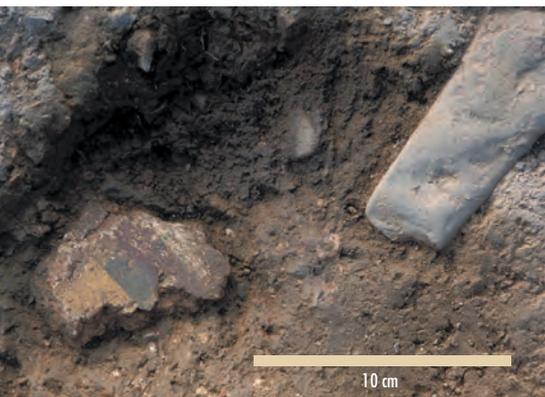
Abb. 9 Waxweiler, römische Villa. Brocken farbig gefaßten Wandputzes im Bauschutt über dem Mauersockel zwischen den Räumen 8 und 11.

Der Wert der Grabungskampagne 2002 besteht unter anderem darin, daß für die Südhälfte des Villengebäudes erstmals seit über 170jähriger Forschungsgeschichte ein zusammenhängender Grundriß erstellt werden konnte. Massive Bauausführung, Badeanlage und Reste farbigen Wandputzes (Abb. 9) lassen auf gehobenen Wohnkomfort schließen. Das Gebäude wird man sich mehrgeschossig und zumindest teilweise mit Grauwackeplatten gedeckt vorzustellen haben.
