#### **Eine bisher unbekannte Fotoplatte und ihre Bedeutung für die Bauforschung**

### **Neue Bauforschungen an den Toren und der Arenamauer** [Abb. 2]

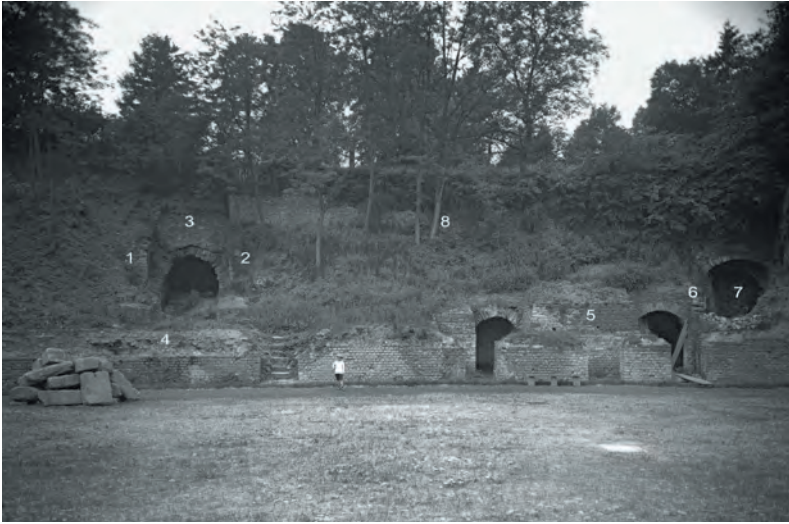
Aus dem Fotoarchiv des Rheinischen Landesmuseums Trier stammt eine bisher unbekannte historische Fotografie [Abb. 1]. Es handelt sich um ein Glasnegativ im Format 9 x 12 cm mit nur geringfügigen Beschädigungen aus nicht inventarisierten Nachlässen unbekannter Herkunft und bemerkenswerter technischer Qualität. Die Fotografie zeigt die westseitigen Zuschauerränge mit den beiden Arenazugängen der Vomitorien (V3-4) sowie Reste der Arenamauer und der offenliegenden Käfige. Der Hang weist zahlreiche neuzeitliche querverlaufende Mauerzüge wie auch einen reichen Baumbestand auf.

1  
Trier, Amphitheater.  
Zuschauerränge der Westseite,  
Zustand ca. 1910.

Die Fotografie ergänzt eine Reihe von Schwarz-Weiß-Aufnahmen im Fotoarchiv, die die Umgestaltungsmaßnahmen der Jahre 1910 bis 1923 erkennen lassen. Die bislang unpublizierte Aufnahme zeigt im Gegensatz zu den bekannten Ansichten den Zustand zwischen den Jahren 1910 und 1912, in denen der Arenaboden neu angelegt und angrenzende Bauteile – wie die Käfige (K5-7) sowie der arenaseitige Zugang V4 – noch größtenteils von neuzeitlichen Mauern überprägt waren. Die großen Quaderblöcke am rechten Bildrand stammen aus der Grabung des Arenakellers und sind bislang nicht sicher zuweisbar. Vermutlich stammen sie von einer monumentalen Quadermauer oberhalb der Zuschauerränge oder im Torbereich.

Die seltene Aufnahme bietet eine Möglichkeit, die Eingriffe zwischen 1912 und der vollständig neuen Geländemodellierung des stadtsseitigen Abhangs in den 1920er Jahren zu rekonstruieren. Zunächst fallen die massiven Mauerzüge im direkten Umfeld der Vomitorien [Abb. 1,8] auf. Diese gehören zu den neuzeitlichen Parzellenmauern der ehemaligen Villa Schaidt im Südosten und der benachbarten Villa Hettner im Norden. Unklar ist bislang, inwieweit Teile der Mauer auf älteren Geländestrukturen oder baulichen Resten der ehemaligen Zuschauerränge gründeten. Das sichtbare Mauerwerk weist einen Wechsel von Schiefer und Sandstein auf, was auf eine mehrphasige neuzeitliche Nutzung hinweist. Bei den Arbeiten an der Neugestaltung der Ränge in den Jahren 1923 und 1952 wurden diese Mauern abgetragen. Archäologische Untersuchungen fanden dabei nicht statt.

Deutlich sind auch die neuzeitlichen Überprägungen der Vomitorien [Abb. 1,1.3.6], der Arenawand und zurückliegenden Käfige [Abb. 1,5] zu erkennen. Bereits 1905 erfolgten erste bauhistorische Teilaufmaße, die jedoch meist die Mauerstruktur ohne die historischen Veränderungen summarisch wiedergeben. Hierbei wird auch die Zusetzung des arenaseitigen Eingangs von Vomitorium 4 angegeben. Die wiederentdeckte Fotografie zeigt diesen Zustand [Abb. 1,7].

Von besonderem Interesse für die Rekonstruktion des Aufbaus der Ränge sind die Mauerreste zu beiden Seiten der Eingänge von V3 und V4 [Abb. 1,1-2.6]. Scheinen sie zunächst vorwiegend aus nachantiker Steinsetzung zu bestehen, müssen sie nach Kenntnis weiterer Archivalien jedoch in großen Teilen noch dem antiken Originalbestand zugewiesen werden. Die Lage, Ausrichtung und Größe lässt sich genau ermitteln und entspricht der üblichen Gestaltung arenaseitiger Eingänge zwischen zwei Rängen mit flankierenden Flügelwänden. Über den Zugang gelangte der Besucher geradewegs auf den ersten Rang zwischen Arenawand und den Mauerköpfen am Ende der Flügelwände. Eine weitere Beobachtung bestätigt dieses Bild. Auf der Fotografie deutlich zu erkennen ist das Gussmauerwerk, das mit einer Schräge leicht zu den vorkragenden Risaliten der Vomitorienzugänge ansteigt [Abb. 1,4]. Offensichtlich handelt es sich zum Teil um die Substruktion des ersten Ranges, der bei Amphitheatern häufig durch eine tiefere Stufensetzung räumlich großzügiger angelegt ist. Der heute umlaufende Weg hinter der Arenamauer entspricht etwa der Breite des ersten Ranges.

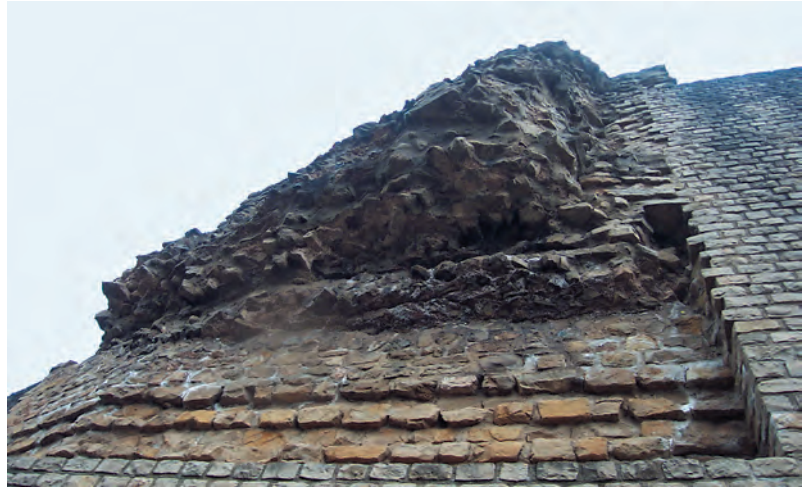
3

Trier, Amphitheater.  
Südtor, Vomitorium 1.

Der eigentliche Torbau lag als mächtiger Querriegel zwischen den beiden Flankenmauern und bildete mit den ihn zu den Hängen hin abstützenden, turmartigen Entlastungskörpern eine monumentale Baugruppe. Interessanterweise ist die Ausrichtung des Torbaus gegenüber der strengen Nord-Süd-Achse des Amphitheaters leicht verdreht [Abb. 3-4].

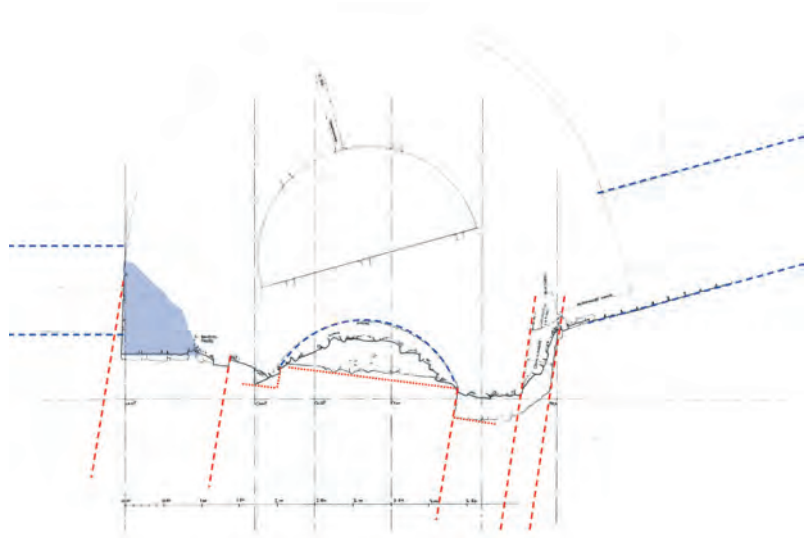
4

Trier, Amphitheater.  
Südtor, Vomitorium 1.  
Grundriss mit Rekonstruktion  
des Aufbaus.

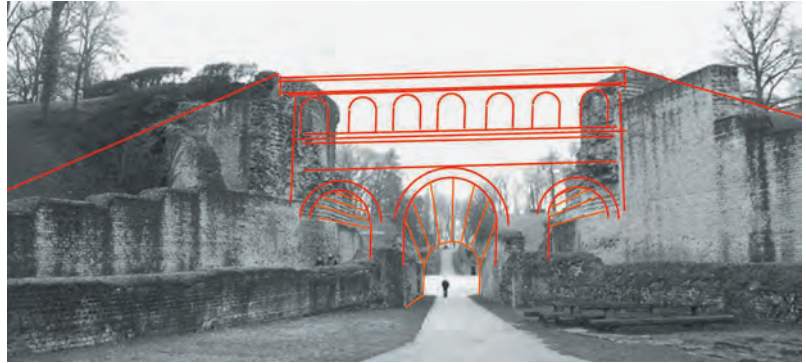
6

Trier, Amphitheater.  
Südtor. Rekonstruktion.

Im Inneren des Obergeschosses befand sich ein Raum, dessen Außenmauern nach den aktuellen Bauuntersuchungen eine Stärke von ca. 1,4 m besaßen [Abb. 5]. Die erhaltenen Anschlüsse der Längsmauern indizieren, dass die starken Außenmauern zum Innenraum hin mit einzelnen Nischen gegliedert waren. Zudem ist in der östlichen Quermauer, an der Trennmauer zum Entlastungskörper, eine große Nische mit kreissegmentförmigem Grundriss erkennbar. Das Laufniveau des Raumes wird durch einen horizontalen Versprung an den erhaltenen Mauerfragmenten oberhalb des Abschlusses der Gewölbeüberfüllung über dem Erdgeschoss markiert. Genau 1,1 m darüber – also in bequemer Stehhöhe – verläuft die Oberkante des Brüstungsgesimses unter den Fensternischen. Die Höhenlagen der beiden erhaltenen Gesimsfragmente am Ansatz des westlichen und des östlichen Entlastungskörpers korrelieren exakt. An dem ostseitigen Baufragment ist zudem noch der Mauerkanal für die Fortführung des Gesimses erhalten [Abb. 4]. Zusätzlich zu dem reich gestalteten Sandsteingesims unter den Fenstern bestand offenkundig ein mächtiges, auskragendes Traufgesims über dem Obergeschoss, dessen Ansatz allerdings nur als stark bestoßenes Mauerfragment erhalten ist. Es bestehen nach den aktuellen Untersuchungen keine Anhaltspunkte dafür, dass auf dem etwa fünfzehn Meter hohen Torbau oberhalb des Traufgesimses weitere gemauerte Stockwerke errichtet wurden [Abb. 6]. Hölzerne Aufbauten können dagegen nicht ausgeschlossen werden.
