Eine Rekonstruktionszeichnung der römischen Gräberstraße und der Villenanlage von Duppach-Weiermühle, Landkreis Vulkaneifel

Zur Situation im 4. Jahrhundert n. Chr.

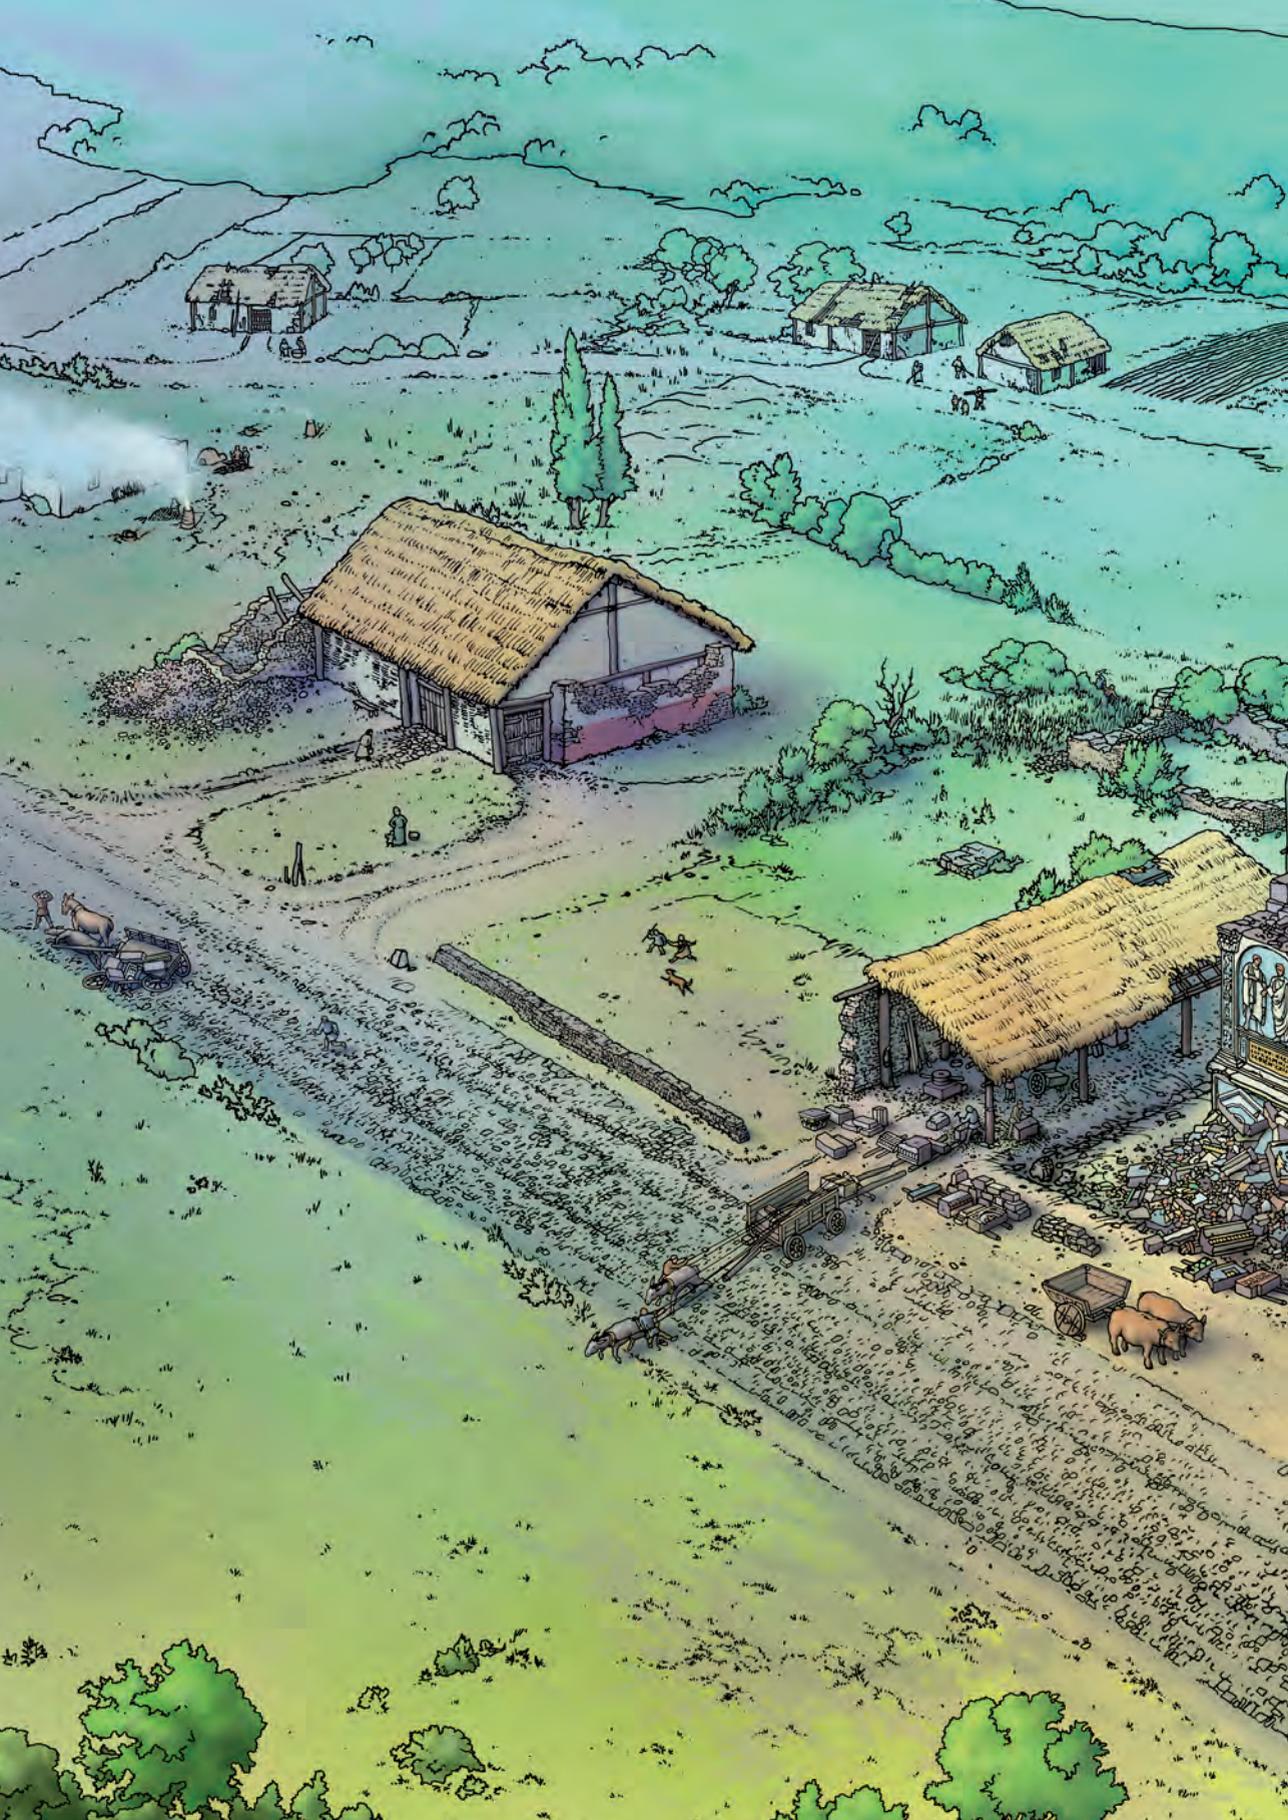
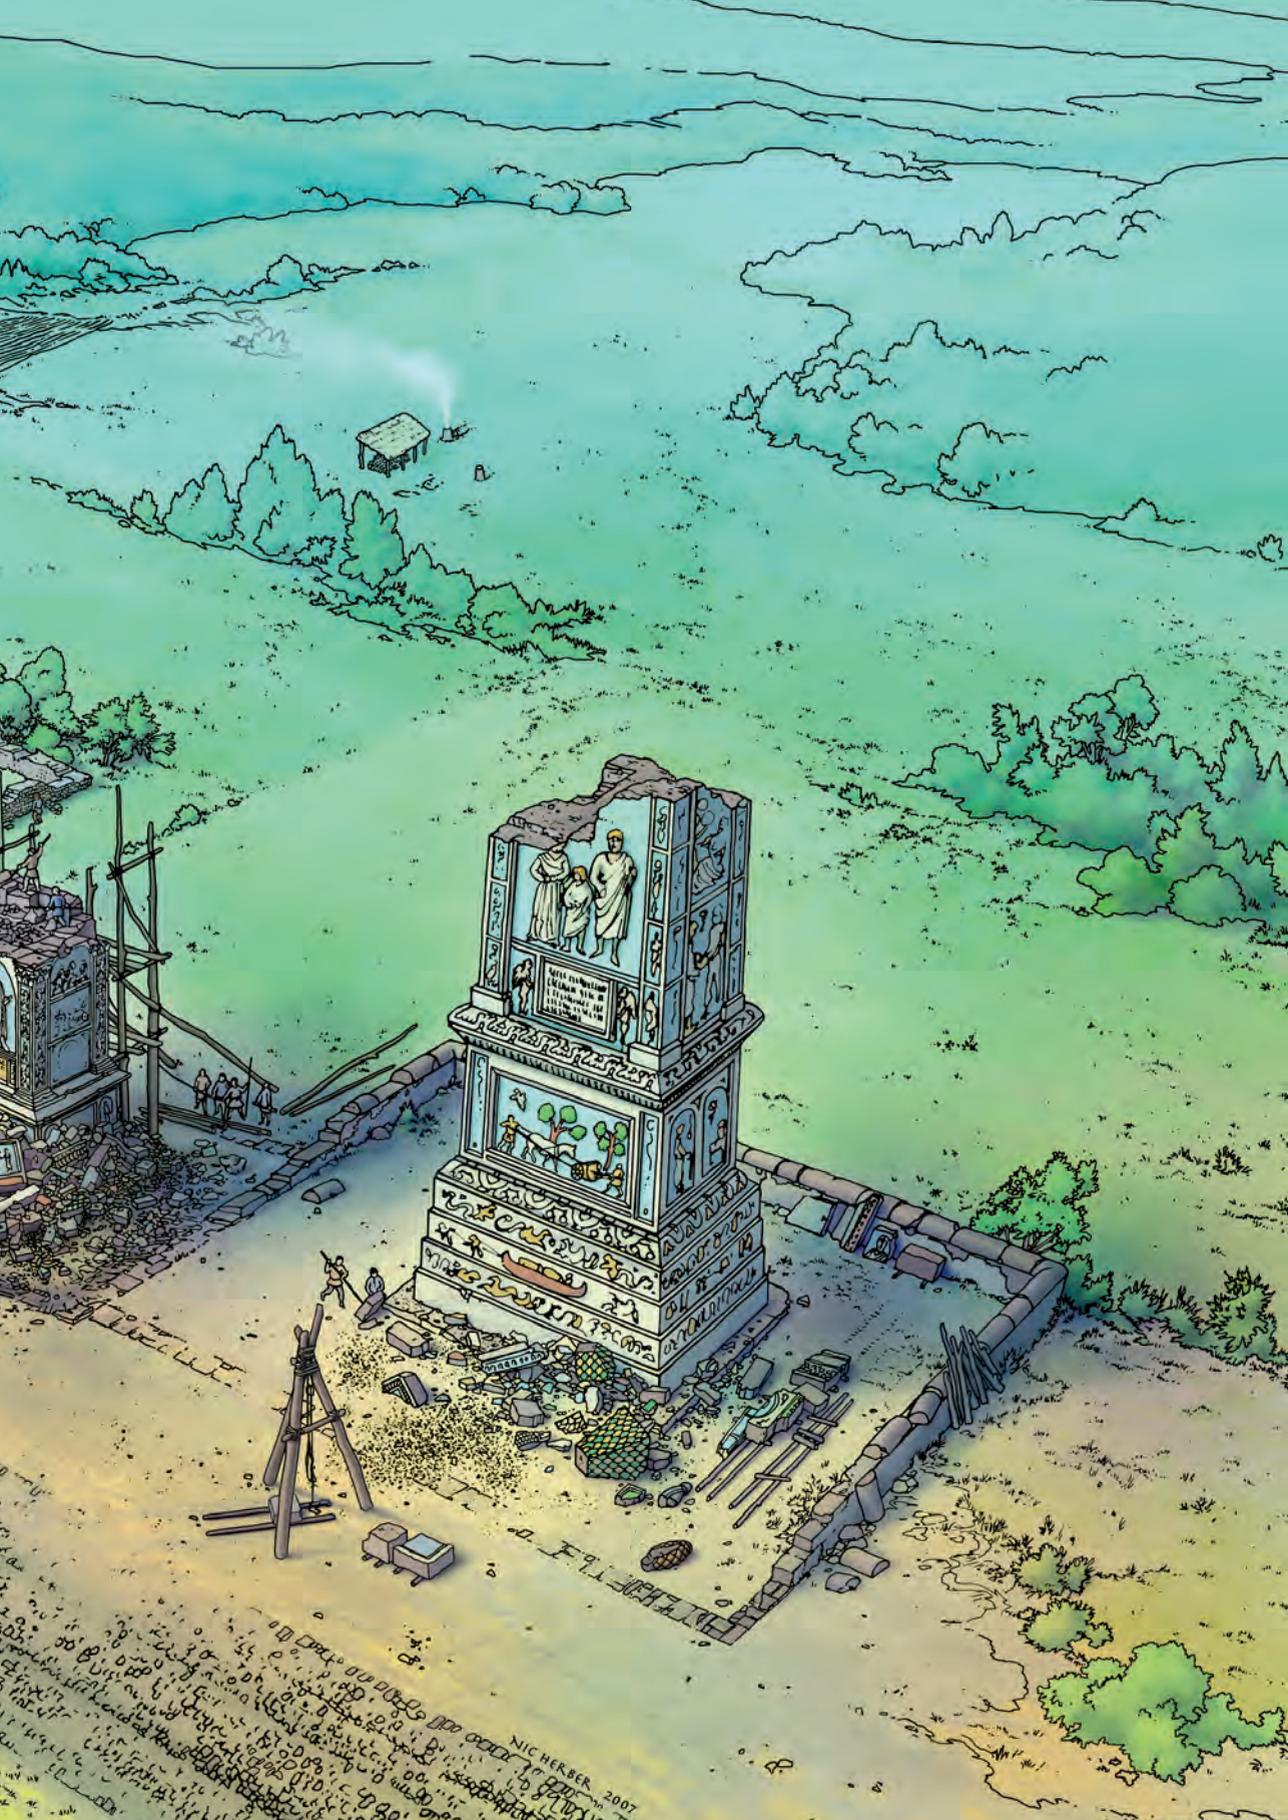
1 [folgende Doppelseite]

Duppach-Weiermühle.

Rekonstruktion der Gräberstraße
sowie der Nebengebäude der
Villenanlage in der

2. Hälfte des 4. Jhs. n. Chr.

Darüber hinaus sollte jedoch auch eine Rekonstruktionszeichnung der Grabdenkmäler mit einem Teil der Villenanlage unter facharchäologischer Beratung erfolgen. Da die Erhaltung der mittelkaiserzeitlichen Befunde der Nekropole aufgrund der intensiven spätantiken Nutzung sehr schlecht war, wurde für die Rekonstruktion die spätantike Abbruchphase gewählt. Dadurch konnte einerseits die in Duppach ausnahmsweise sehr gute Erhaltung der Befunde aus der zweiten Hälfte des 4. Jahrhunderts optimal in Szene gesetzt werden. Andererseits war es möglich, mit dieser Rekonstruktionszeichnung eine der seltenen Beispiele für die Umnutzung einer mittelkaiserzeitlichen Villenanlage mitsamt Nekropole zu visualisieren. Dabei stand eine möglichst detailgetreue Wiedergabe der Grabungsbefunde im Vordergrund. Natürlich war es notwendig, den Vorgang des Abbruchs der Denkmäler durch einzelne, archäologisch nicht belegbare Einzelszenen zu illustrieren.

Gezeigt wird auf dem Bild ein Blick von Nordosten auf den zentralen Teil der Nekropole mit den Grabdenkmälern A und B, dem Grabgarten sowie einem Nebengebäude und den spätantiken Pfostenbauten während der zweiten Hälfte des 4. Jahrhunderts [Abb. 1].

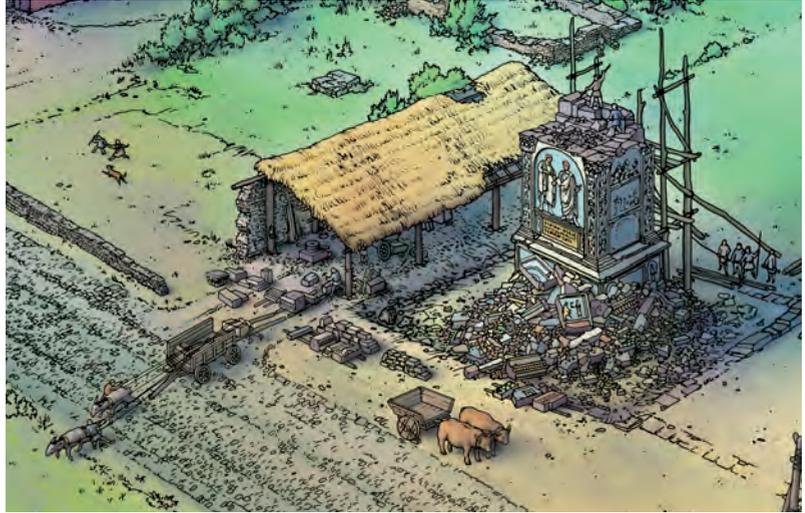
Duppach-Weiermühle.
Detailansicht von Werkplatz
und Grabmal B.

Einer der Gründe, den Zeitraum von 370-380 n. Chr. als Lebensbild darzustellen, war der Befund eines überdachten Werkplatzes südlich von Grabmal B. Hier befand sich eine aus wiederverwendeten Steinen errichtete Mauer sowie parallel dazu Pfostengruben, die sich zu einem nach Süden geschlossenen Gebäude rekonstruieren lassen. Die bei den Grabungen flächig nachgewiesene Steinlage aus Grabdenkmalfragmenten verlief von der genannten Spolienmauer bis an die Umfassungsmauer von Monument B. Dies zeigt, dass hier die von den Grabdenkmälern abgeschlagenen Skulpturen für den Abtransport weiter zugerichtet wurden. Die Errichtung des Unterstandes zeugt von einem systematischen Abbau in valentinianischer Zeit, wohingegen zuvor lediglich entsprechend dem unmittelbaren Bedarf vereinzelt Steine vom Monument entfernt wurden. Die Frage, was mit den Steinen passiert ist oder wohin diese transportiert wurden, kann bislang nicht beantwortet werden. Überraschend ist auf jeden Fall die Zeitstellung – ging man in der Region bislang doch immer von einem Bau großer Befestigungsanlagen und damit einhergehend der Verwendung großer Mengen an Spolien in konstantinischer Zeit zu Beginn des 4. Jahrhunderts aus.

Die rekonstruierte Deckung des Daches mit Stroh resultiert bei diesem Gebäude, wie auch bei den anderen Beispielen in der Zeichnung, aus dem Fehlen von Dachziegeln, Schieferplatten oder Schindelnägeln im Fundmaterial der Ausgrabungen.

Grabmal B ist entsprechend der Analyse der Grabungsergebnisse Ende des 2. Jahrhunderts errichtet worden. Das Besondere an diesem Denkmal sind die in der Rekonstruktionszeichnung bereits „abgebrochenen“ beiden Löwe-Eber-Gruppen sowie die zwei Greifenstatuen mit einer Höhe von 2 m (Tabaczek 2009, 63).

Die Grabdenkmäler waren von mit Halbwalzen abgedeckten Mauern umgeben. Bei den Grabungen war von der Mauer, die Monument B umgab, lediglich die Rollierung erhalten, auf deren oberster Lage sich eine Vielzahl an kleinteiligen Skulpturenfragmenten, vor allem Köpfe, befand. Dadurch lässt sich der Abbruch der Monumente so rekonstruieren, dass man erst nach dem Abtrag der Umfassungsmauer mit dem Abbruch des Grabdenkmals begann, indem zunächst die aus den Steinblöcken herausragenden Elemente abgeschlagen wurden, bevor die Blöcke aus dem Verbund gelöst, vom Monument gestürzt und auf dem Werkplatz weiter für den Abtransport bearbeitet wurden. Neben den sehr gut weiter zu verarbeitenden Blöcken der Umfassungsmauer hatte deren Entfernen auch den Vorteil, dass ein ungehinderter Transport von Steinblöcken, auch aus dem Bereich von Grabmal A, auf den Werkplatz möglich war.

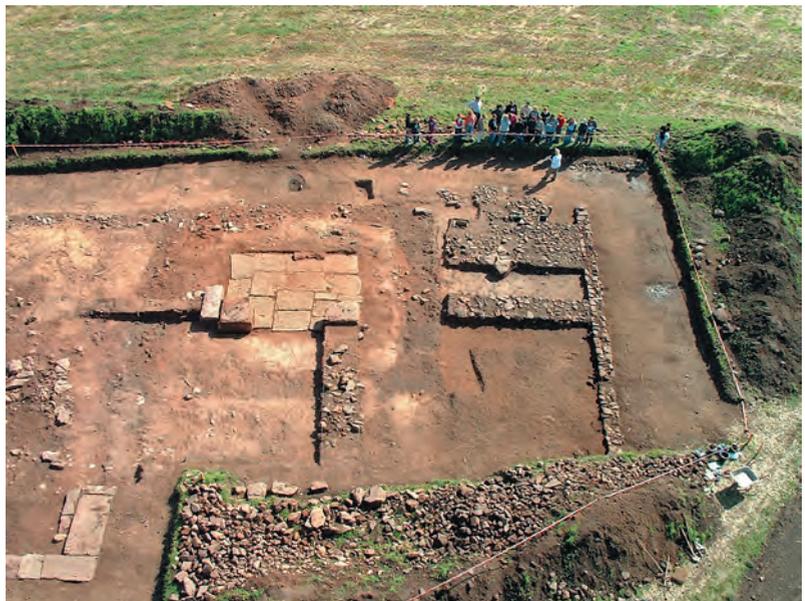
3

Duppach-Weiermühle.
Luftbildaufnahme von 2002 mit
dem Fundament von Grabmal B,
der noch mit Skulpturenresten
und Sediment verfüllten
Ausbruchgrube der Umfas-
sungsmauer, der Mauer des
Werkplatzes sowie Resten der
Pflasterung, die bis an die
Umfassungsmauer heranreichen.

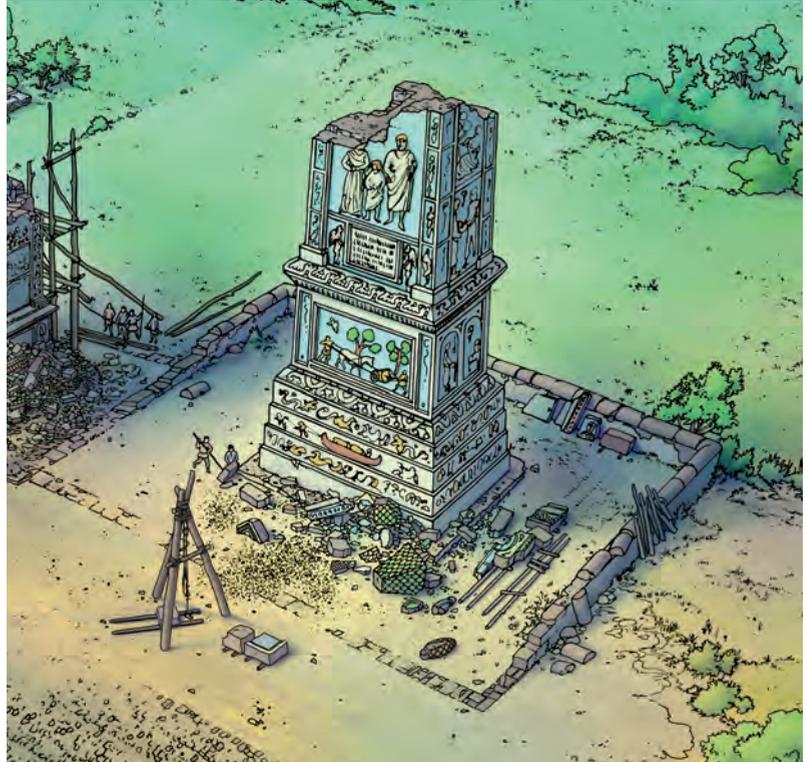
4

Duppach-Weiermühle.
Detailansicht von
Grabmal A.

Monument A, ein Pfeilergrabmal aus der Mitte des 2. Jahrhunderts, ist nach Analyse der Skulpturenfunde mit einer Höhe von etwa 30 m etwa doppelt so hoch wie das Pöblichius-Denkmal in Köln und auch höher als die Igeler Säule zu rekonstruieren (Tabaczek 2009, 44). Nach dem Abbau des Denkmals in der Spätantike wurde in der frühen Neuzeit auch das Fundament vollständig entfernt. Lediglich die Ausbruchgrube und die für eine weitere Verwendung unbrauchbare Rollierung konnten bei den Grabungen dokumentiert werden. Durch den neuzeitlichen Steinraub und den damit verbundenen Bodeneingriffen sind bei diesem Monument nicht so detaillierte Aussagen zum spätantiken Abbruch wie bei Grabmal B möglich. Der bei den Grabungen dokumentierte bessere Erhaltungszustand der Umfassungsmauer an dem von der Straße abgewandten Teil deutet darauf hin, dass dort die Steine nicht in dem Umfang ausgebrochen wurden, wie dies in den Mauerbereichen direkt an der Straße der Fall war. Über den tatsächlichen Ablauf der Abbrucharbeiten liefern archäologische Methoden keine Hinweise. Die in der Zeichnung präsentierte bessere Erhaltung von Grabmal A im Vergleich zum zweiten Monument soll die antike Situation des sukzessiven Abbruchs mit verschiedenen Arbeitsvorgängen veranschaulichen.

In der Nordostecke des Grabbezirkes liegt ein Pinienzapfen, der ehemals das Grabdenkmal bekrönte. Dieser entspricht in Größe und Ausführung dem steinernen Zapfen, der in Lissingen verbaut gefunden wurde und heute vor dem Heimatmuseum in Gerolstein aufbewahrt wird. Die Analyse von frühneuzeitlichen Dokumenten und Flurnamen macht wahrscheinlich, dass dieses Skulpturenfragment von Duppach nach Lissingen transportiert wurde (Henrich 2010, 132-133).

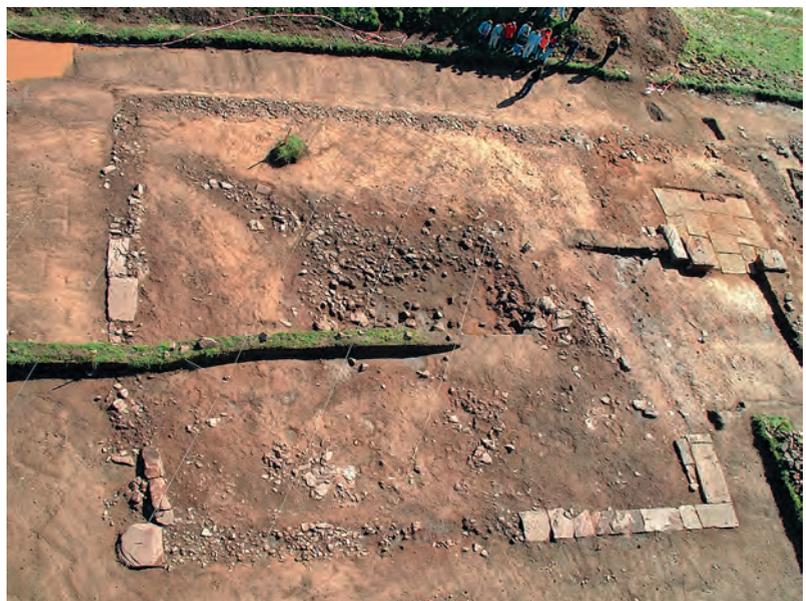
5

Duppach-Weiermühle.
Luftbildaufnahme von 2002 mit
der durch Skulpturenfragmente
verfüllten Fundamentgrube von
Grabmal A sowie der
Umfassungsmauer.

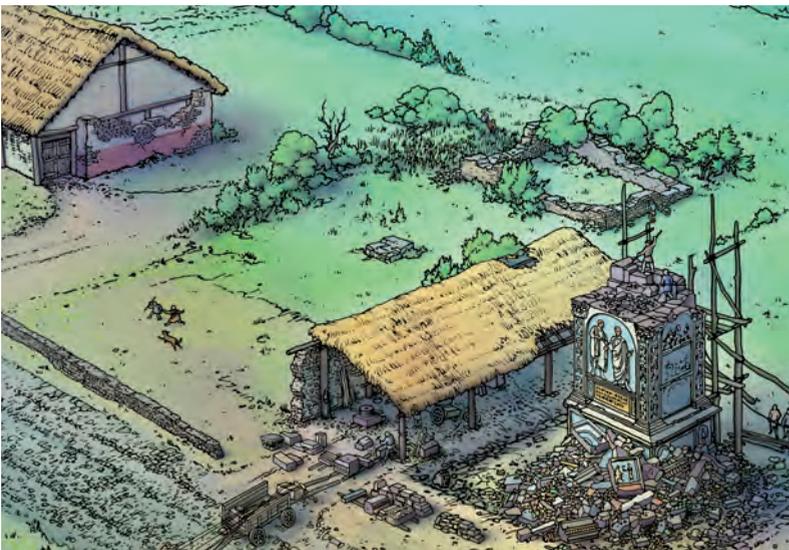
6

Duppach-Weiermühle.
Detailansicht des Grabbezirkes.

Zwischen Grabmal B und dem Nebengebäude sind auf der Zeichnung die Reste eines Grabbezirkes zu erkennen, die bereits weitgehend zerstört beziehungsweise abgetragen dargestellt sind. Der Grabbezirk bestand aus einer Abschlussmauer zur Straße hin, einem Fundament für einen Altar oder Grabstein sowie einem Gebäude mit entsprechender Funktion (Henrich 2010, 112-118). Die hier dargestellte Situation spiegelt den Zustand wider, der bei den Grabungen dokumentiert wurde. Demnach wurde dieser Bereich der Villenanlage bereits im 4. Jahrhundert als Ruine nicht mehr genutzt.

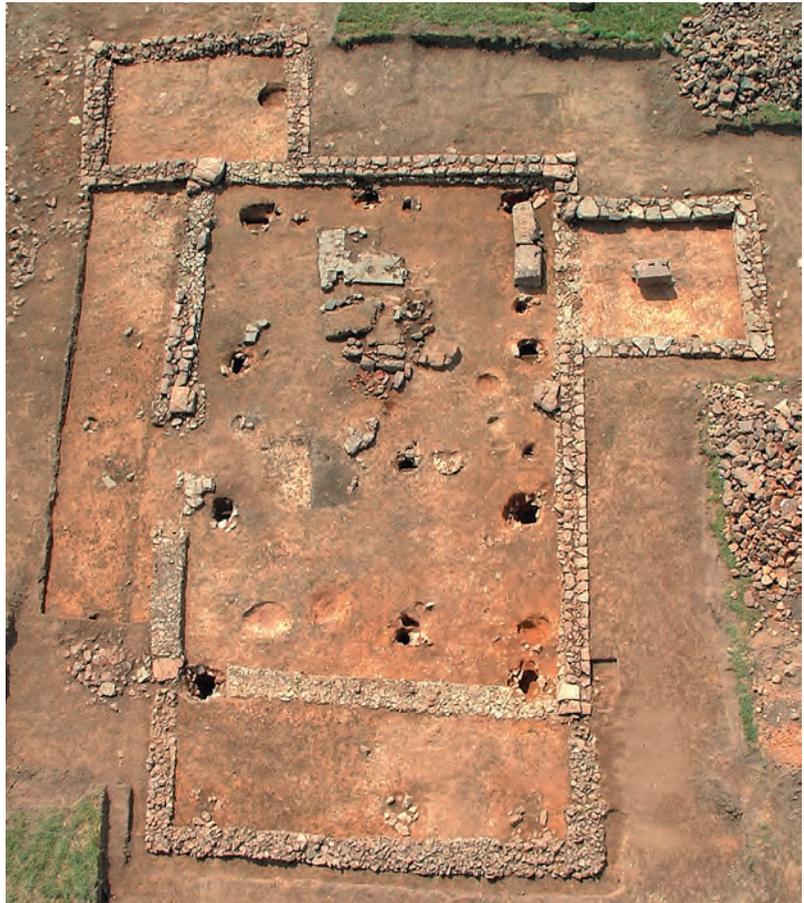
7

Duppach-Weiermühle.
Luftbildaufnahme von 2002 auf
das steinerne Nebengebäude,
von Norden.

Unmittelbar südlich des Grabbezirkes befindet sich eines der Nebengebäude der Villenanlage, das im 1. Jahrhundert errichtet und mehrfach umgebaut bis an das Ende des 4. oder an den Beginn des 5. Jahrhunderts genutzt wurde. Besonders gute Erhaltungsbedingungen konnten für die Befunde und Funde der letzten Nutzungszeit dokumentiert werden. So zeigte sich, dass der an der Südostecke des Gebäudes angebaute Risalit gegen Ende des 3. Jahrhunderts einstürzte und nicht wieder aufgebaut wurde (Henrich 2010, 136-138). Dagegen ist für den Rest des Gebäudes die weitere Nutzung gesichert. Interessant ist dabei, dass in diesem Zeitraum ein Wechsel von der Stein- zur Holzbauweise festzustellen ist. So sind im Inneren des Gebäudes Pfosten nachgewiesen, die die Dachlast trugen. Dies ist so zu deuten, dass die Steinmauern lediglich als Windschutz genutzt wurden. Zudem konnte eine Reihe Pfostengruben an der Ostseite außerhalb des Gebäudes dokumentiert werden, die belegten, dass die steinerne Ostwand des Gebäudes niedergelegt und die Grundfläche vergrößert wurde. Die neue Wand bestand aus einer Flechtwerk- oder Fachwerkkonstruktion. Auch bei diesem Haus ist aufgrund fehlender Ziegel und Schindelnägel zumindest in der letzten Nutzungsphase von einer Strohdeckung auszugehen.

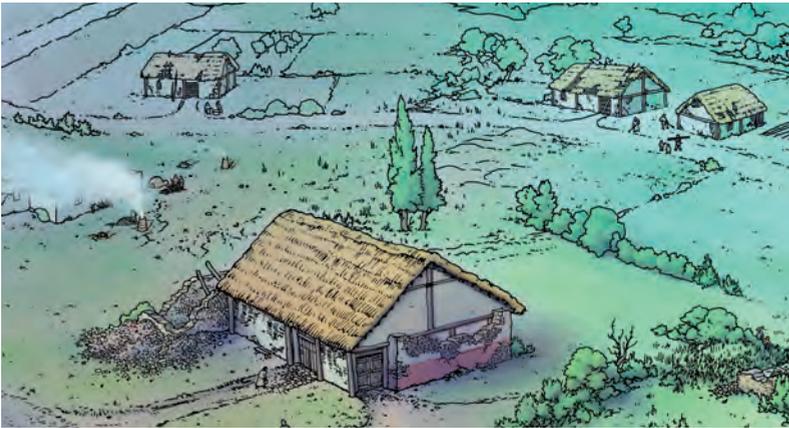
8
Duppach-Weiermühle.
Detailansicht der
Nebengebäude.

Südlich des Gebäudes wurde die Ruine eines weiteren Bauwerks eingezeichnet, das in den geophysikalischen Prospektionen zu erkennen, aber funktional erst bei den Grabungen im Jahr 2010 als Schmiede bestimmt werden konnte. Die dort eingezeichneten Öfen, sind ebenso wie der Unterstand mit den beiden Öfen im Hintergrund des Bildes [Abb. 1], archäologisch nicht nachgewiesen, sondern sollen die Bedeutung der Eisengewinnung im 4. Jahrhundert verdeutlichen, die durch umfangreiche Schlackenfunde belegt ist.

Von den drei rekonstruierten Fachwerkbauten wurde einer 2004 archäologisch untersucht. Die beiden anderen sind durch geophysikalische Prospektionen nachgewiesen. Der hier festzustellende Wechsel in der Bauweise geht mit dem erstmaligen Verhütten von Eisenerz und dem Abbau der Denkmäler einher und deutet an, dass es auch zu einem Wechsel in den Besitzverhältnissen der Villa gegen Ende des 3. Jahrhunderts gekommen sein muss.

Auf der Fläche zwischen den Fachwerkbauten und dem Steingebäude sind auf der Zeichnung kleine Hügel und eine andere Vegetation als im Umfeld zu erkennen. Dies zeigt den bei den Prospektionen erkannten Weiher, der nach Auswertung der Grabungen 2004 im 4. Jahrhundert mit Schlacke verfüllt wurde, um das Gelände trocken zu legen.

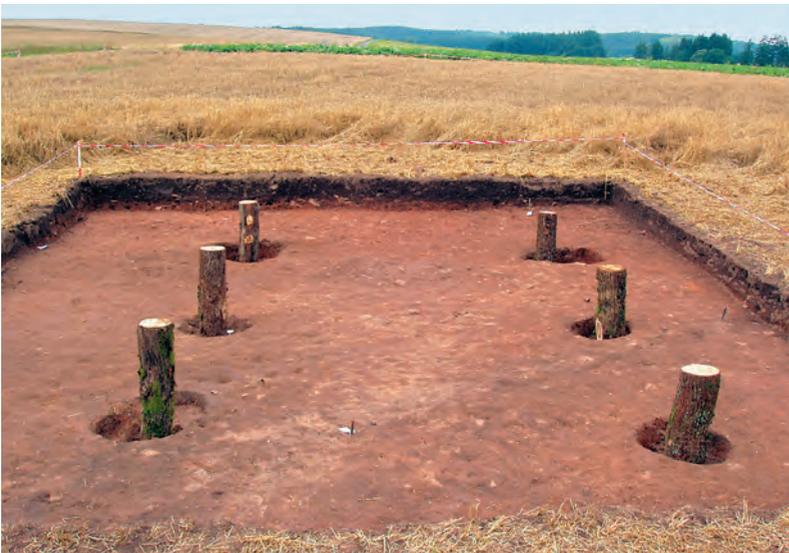
9
Duppach-Weiermühle.
Sechspfostenbau während der
Ausgrabung mit Holzstämmen
zur Visualisierung der Pfosten-
gruben.
