Trier, Kaiserthermen.
Grabungsschnitte 1912/13
im Kasernenhof an der Westseite
der Kaiserthermen.
Rechts: Daniel Krencker.

Vor 100 Jahren begann die große Ausgrabung an den Trierer Kaiserthermen unter der Leitung von Daniel Krencker. Mit Blick auf die aktuellen archäologischen und bauhistorischen Bestandsaufnahmen soll hier die hundertjährige Ausgrabungs- und Restaurierungsgeschichte skizziert werden.

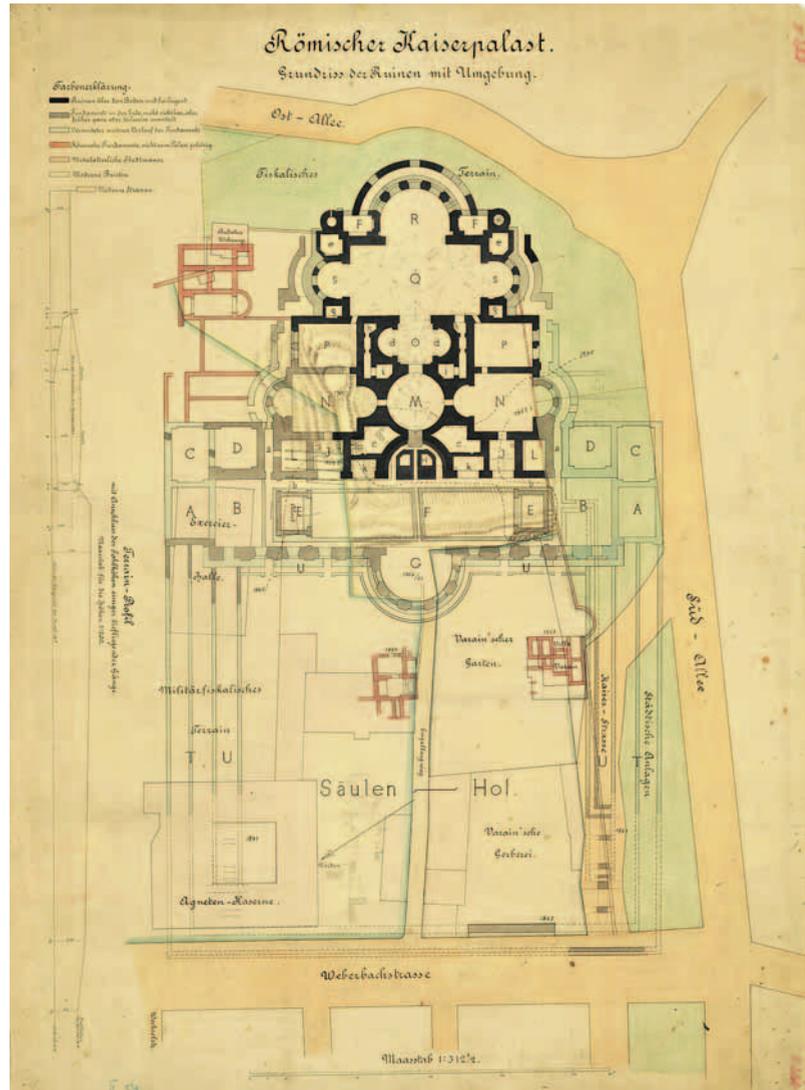
2

Trier, Kaiserthermen.
Plan von 1910/12 mit den
Ergebnissen der Ausgrabungen
von Seyffarth 1866-1871.

rat Friedrich Seyffarth statt (Seyffarth 1893) [Abb. 2] der einige Jahre später die Barbarathermen ausgrub und als große römische Badeanlage deutete. Dies führte wiederum dazu, dass die Kaiserthermen nun offiziell den Namen Kaiserpalast erhielten. Im Unterschied zu den Barbarathermen sind an den Kaiserthermen in einer zweiten Bauperiode in der 2. Hälfte des 4. Jahrhunderts n. Chr. die Badeeinrichtungen einschließlich der Installationen (Heizung und Wasserversorgung) beseitigt und die ursprünglichen Baderäume reduziert worden, um den Baukomplex anders zu nutzen. Eine Nutzung dieses „Umbaus“ als Palast ist die am häufigsten geäußerte Deutungsmöglichkeit. Diese Deutung war nun der Ausgangspunkt nicht nur des Beschlusses des Vereins für Ton- und Zementindustrie, der damit die Ruinen ohne richtige Kenntnis des Bauwerks wiederaufgebaut hätte, sondern auch der „Kaiserpalast“-Ausgrabungen unter Krenckers Leitung. Den Ausgrabungsstand zu Beginn dieser Untersuchungen zeigt ein großes Grabungsmodell aus Gips (M. 1:50), das der Trierer Modelleur Nikolaus Schawel 1909 für eine Ausstellung des Vereins für Ton-, Zement- und Kalk-Industrie im Sommer 1910 in Berlin herstellte [Abb. 3]. Dieses Modell diente dann als Arbeitsmodell der Ausgrabungen von 1912-1920 sowie für spätere Planungen und wurde im Jahre 2001 um die Rekonstruktionen von 1984 ergänzt. Seit 1911 im Besitz des Landesmuseums, hat es – im Unterschied zu den Rekonstruktionsmodellen aus Papier von Krencker und seinen Schülern (Merten 2010/11, 256-257 Abb. 8-9) – die Stürme der Zeit überlebt.

Vorbildlich ist der Gesamtplan der Ausgrabung (Krencker 1929, Doppeltafel 14), in dem alle Baubefunde, nach Perioden geordnet, sowie Grabungsschnitte angegeben sind. Diese Art der Grundrissdarstellung existierte bereits auf dem älteren Grabungsplan von 1910 [Abb. 2]. Damals waren von dem späteren Thermen-Umbau nur das kleine Bad und die westlich angrenzenden Räume bekannt. Krencker hat bei seinen Untersuchungen nun auch Umbauten innerhalb der Thermenräume festgestellt. In seinem Gesamtplan sind aber auch mittelalterliche Befunde eingetragen, zu der vor allem die Stadtmauer gehört, aber auch eine zur Stadtmauer parallele Mauer, die die Thermen schräg durchzieht, sowie die Gervasiuskirche und zahlreiche Brunnen oder Latrinen.

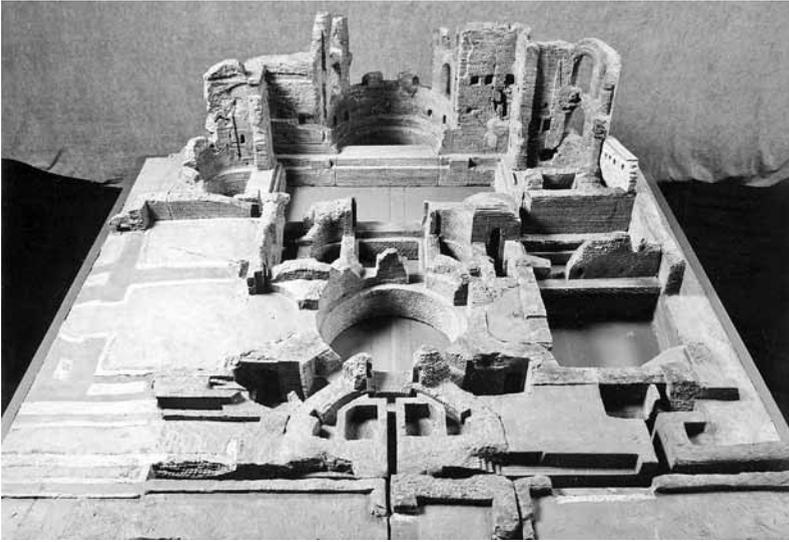
3

Trier, Kaiserthermen.
Arbeitsmodell von 1909/10 mit
dem Zustand der Ausgrabungen
von Seyffarth.

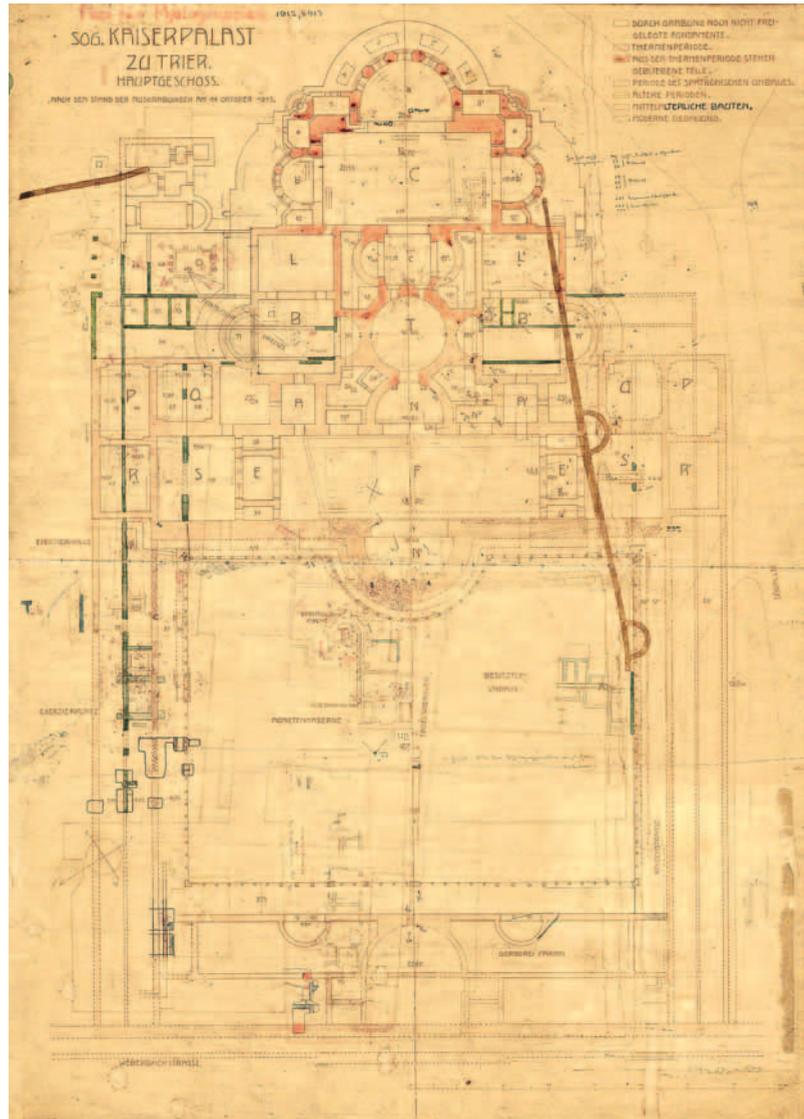
4

Trier, Kaiserthermen.
 Grabungsplan von 1913 mit
 Eintragung von Befunden sowie
 rekonstruierten Mauerfluchten;
 mit vorläufiger
 Raumbezeichnung.

Bereits im Laufe des Jahres 1913 konnte Krencker das ursprüngliche Bauwerk als großes, öffentliches Thermengebäude deuten und im Laufe der Untersuchungen weitere Argumente sammeln, die er schließlich in einem großen Vergleich mit Bauwerken unterschiedlicher Funktion in der Publikation von 1929 darlegte. Als sehr weitsichtig erwies sich die neue Nummerierung der Räume, wie sie bereits der Plan vom 14. Oktober 1913 zum Besuch von Kaiser Wilhelm II. zeigt [Abb. 4]: für das „Hauptgeschoss“ Buchstaben, für das „Kellergeschoss“ Zahlen und dabei der Architektur folgend die jeweils an der Mittelachse spiegelbildlichen Räume mit demselben Buchstaben oder derselben Zahl. Die in ihrer Funktion eindeutigen Baderäume in der Mittelachse (Caldarium – Tepidarium – Frigidarium) erhielten deren Anfangsbuchstaben, und zunächst auch die seitlichen Räume A, B

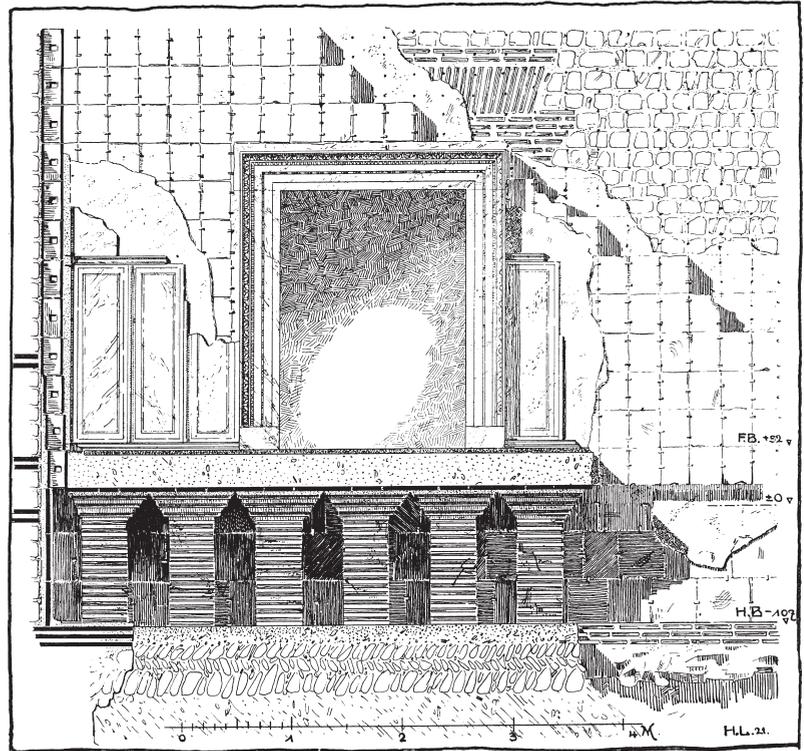
6
Trier, Kaiserthermen.
Raum III'/L'. Spuren von
Eisennägeln und Rekonstruktion
der Wandverkleidung.

Wänden und Schichtenprofile von Schnitten. So konnten auch Spuren und Reste von eisernen Klammern oder T-förmigen Nägeln nicht entgehen, mit denen Krencker die ursprüngliche Wandverkleidung der Westwand des Raumes III'/L' [Abb. 4] rekonstruierte [Abb. 6]. Diese Spuren wurden jedoch nur in dem einen Raum (III'/L') dokumentiert und bildeten die Referenz für die Rekonstruktion der Wände sämtlicher beheizter Räume. Gerade diese Wand wurde im Zweiten Weltkrieg durch einen Bombeneinschlag in Raum II'/B' zum größten Teil zerstört und die Stadtmauer an der Südseite des Raumes III' so stark beschädigt, dass bei der Entfernung ihrer Trümmer die bis dahin von dieser teilweise verdeckte Südwand von III' vollständig sichtbar wurde. An dieser Wand lassen sich heute Wandverkleidungen aufgrund von Klammerspuren genauso rekonstruieren, wie Krencker es für die benachbarte Westwand getan hat. Auch die meisten anderen beheizten Räume weisen noch Klammerspuren auf, von denen jedoch ein Teil bei Restaurierungen in den 1930er und 1970er/80er Jahren unachtsam beseitigt wurden. Bei der aktuellen Bestandsaufnahme werden die Klammerspuren und -reste an allen Wänden erfasst, dabei fallen unterschiedliche Systeme auf. Anhand der Beobachtungen an den Klammerspuren kann man – Krencker folgend – auch die Veränderungen des ursprünglichen Thermenbaus durch den Umbau nachvollziehen: Die Hypokaustheizungen wurden abgebrochen und die dann unbeheizten Böden auf die Höhe der heute erhaltenen Tür-

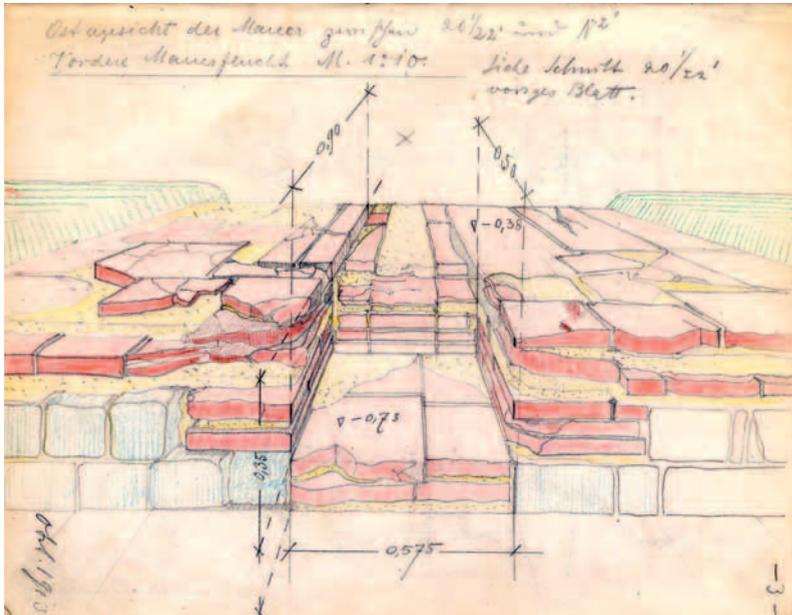
7

Trier, Kaiserthermen.
Ausparung für die Entwässerung der Wanne in der Ostmauer von n°.

Neben der Deutung des Bauwerks und der Rekonstruktion der Wandverkleidung konnte Krencker auch Fragen zum Bauablauf des ursprünglichen Thermenbaus klären: Nachdem die Fundamente gelegt waren, wurde das aufgehende Mauerwerk mit überdimensionierten Rohbauöffnungen für Praefurnia der Hypokaustheizungen sowie für Wasserzuleitungen und -abflüsse errichtet, die man in einem dritten Arbeitsschritt im Zuge des Einbaus der Installationen auf die konkrete Größe der Heizöffnung beziehungsweise des Wasserrohrs zumauerte (Krencker 1929 Abb. 80d). Für die Untersuchung dieser Fragen waren auch die bei der Bauuntersuchung angelegten Schichtenprofile, die für diese Zeit noch nicht allgemeiner Standard waren, hilfreich. Von ihnen hängt auch die Auswertung der Keramikfunde ab, die zunächst Siegfried Loeschke, später Ludwig Hussong übertragen wurde. Ein anschauliches Element der Dokumentation bilden isometrische Darstellungen in Skizzenbüchern, welche die Bau- oder Befundzusammenhänge klarer darstellen als Fotos oder Zeichnungen von Ansichten und Profilen [Abb. 7] (vgl. Krencker 1929 Abb. 102).

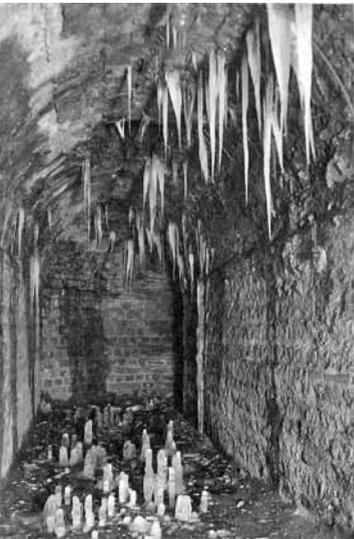
8

Trier, Kaiserthermen,
Kellergang 24'.

*Bildung von Eiszapfen im
Winter 1913/14; die Kellersohle
ist noch nicht erreicht.*

Bereits zu Beginn der Ausgrabungen wird der Scheitel des durch den Umbau beschädigten Gewölbes über Gang 31 in Beton ergänzt (Krencker 1929 Abb. 107). Aber nicht nur die bis dahin freigelegten und der freien Bewitterung ausgesetzten Kellergänge zeigten neben dem aufgehenden Mauerwerk starke Spuren des Zerfalls, sondern auch geschlossene Kellergänge litten – wie heute noch – unter eindringendem Wasser und Frost [Abb. 8] und bedurften dringend geeigneter Schutzmaßnahmen, zu denen Krencker ab 1914 einen Plan mit

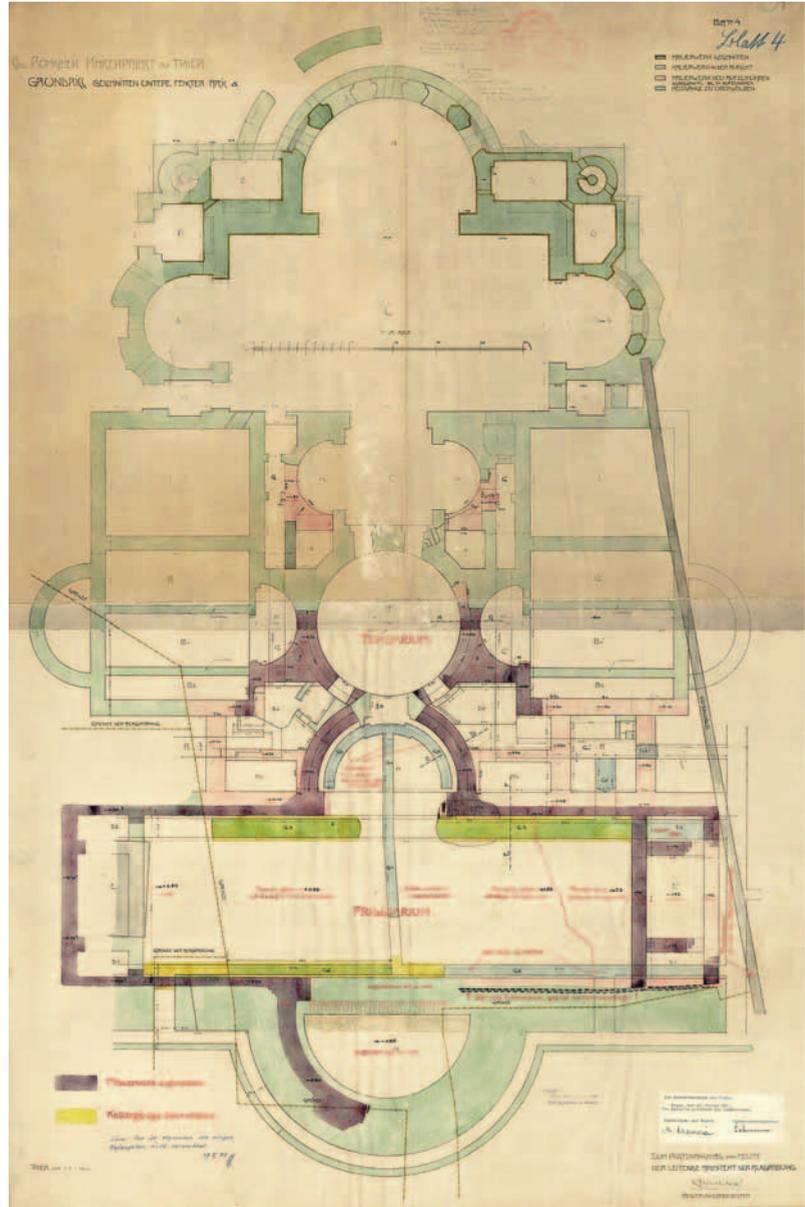
9

Trier, Kaiserthermen.
Blatt zum Restaurierungsplan
mit Kostenermittlung 1914.

ist [Abb. 9], insgesamt 373,67 m³. Diese Anweisungen berücksichtigen eine große Anzahl denkmalpflegerischer Aspekte, die auch für das aktuelle Restaurierungsvorhaben (2012) wichtig sind, sowohl die Sicherungs- und Ergänzungsmaßnahmen als auch eine Präsentation, durch die der Besucher diese verstehen lernt. Die Ergänzungen der Gewölbe bezweckten, die durch die Freilegung der Kellergänge entstandenen Gräben zu überbrücken, während sie nach der früheren Ausgrabung unter Seyffarth teilweise wieder zugeschüttet wurden.

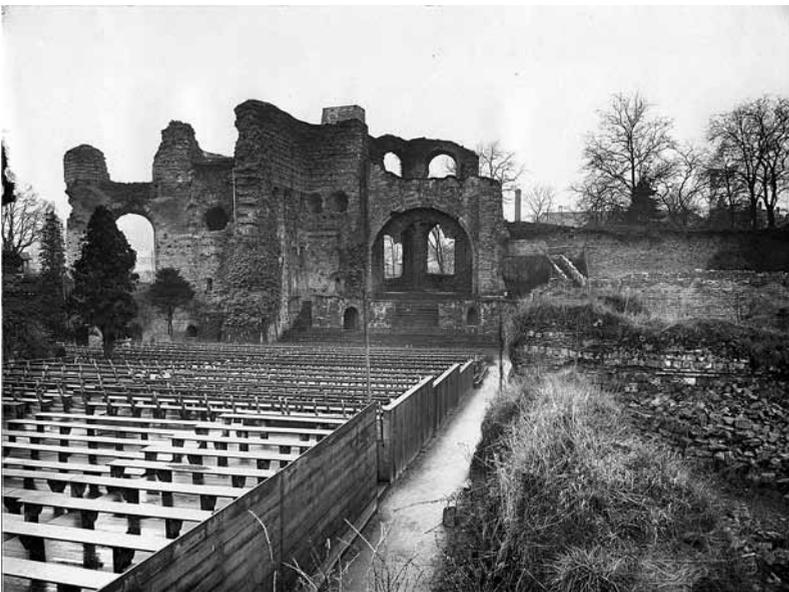
10

Caldarium mit Einbauten einer Bühne anlässlich der Tausendjahrfeier des Rheinlands 1925 (bis 1928).

Bis 1928 konnte der Restaurierungsplan durch den Ersten Weltkrieg und die darauf folgenden unstabilen wirtschaftlichen Verhältnisse (Reparaturen, Inflation) nicht umgesetzt werden. Für die Tausendjahrfeier des Rheinlands in Trier im Jahre 1925 wurde das Caldarium der Kaiserthermen in eine Freilichtbühne umgebaut [Abb. 10] – eine Nutzung, mit der sich Krencker nicht unbedingt anfreunden konnte (Krencker 1926).

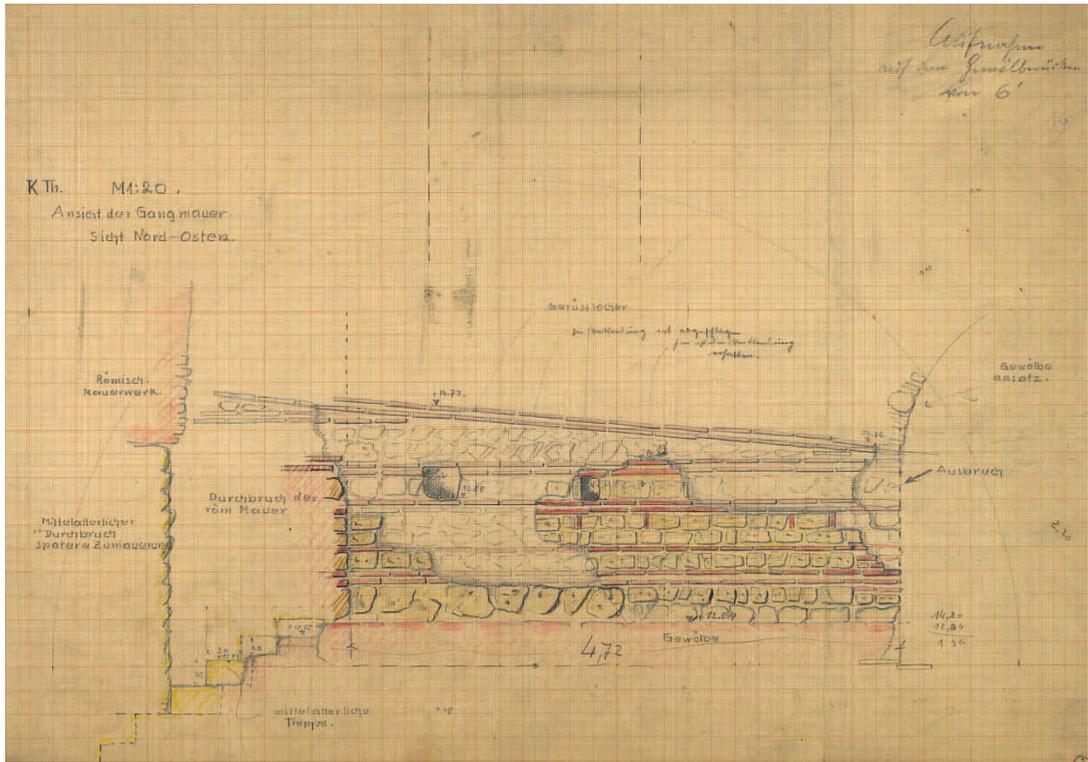
- 11 Trier, Kaiserthermen. Mauerwerk über Kesselraum 6; von Norden (1930). neuesten Untersuchungen an den Barbarathermen, wo in dem entsprechenden Raum eine Wanne nachgewiesen wurde (Dodt 2012, 210 Abb. 2). Allerdings sieht v. Gerkan durchaus Schwächen und Interpretationsprobleme bei Räumen um das Frigidarium, deren aufgehendes Mauerwerk kaum erhalten ist, sowie in der Rekonstruktion von Treppentürmen am Frigidarium, zu denen es keinen Anhaltspunkt gibt und die auch den Gesamteindruck der Rekonstruktionsansicht beeinträchtigen, zumal sie die Dachtraufen überragen. Krenckers Argumentation für die Nicht-Vollendung des Thermenbaus kann sich v. Gerkan anschließen und macht dabei auf das Problem aufmerksam, dass Krencker ein Bauwerk rekonstruieren will, das (angeblich) nie fertig gestellt wurde.

Die Restaurierungen von 1928 bis 1937, die bis heute kaum ausgewertet und publiziert sind, waren begleitet von sorgfältigen, vorbildlichen Dokumentationen. Während Krencker vor allem Mauerfluchten und Bauzusammenhänge klärte, brachten die Restaurierungen, bei denen nun auch der Bewuchs und Notsicherungen entfernt wurden, zahlreiche neue archäologische und bauhistorische Details. Eine größere Maßnahme war die Dokumentation der Oberseite des Gewölbes von Kesselraum 6 – der einzigen schrägen römischen Mauerabdeckung des gesamten Bauwerks [Abb. 11] – und mittelalterlicher Einbauten sowie deren Schutz durch eine Betonkonstruktion, die

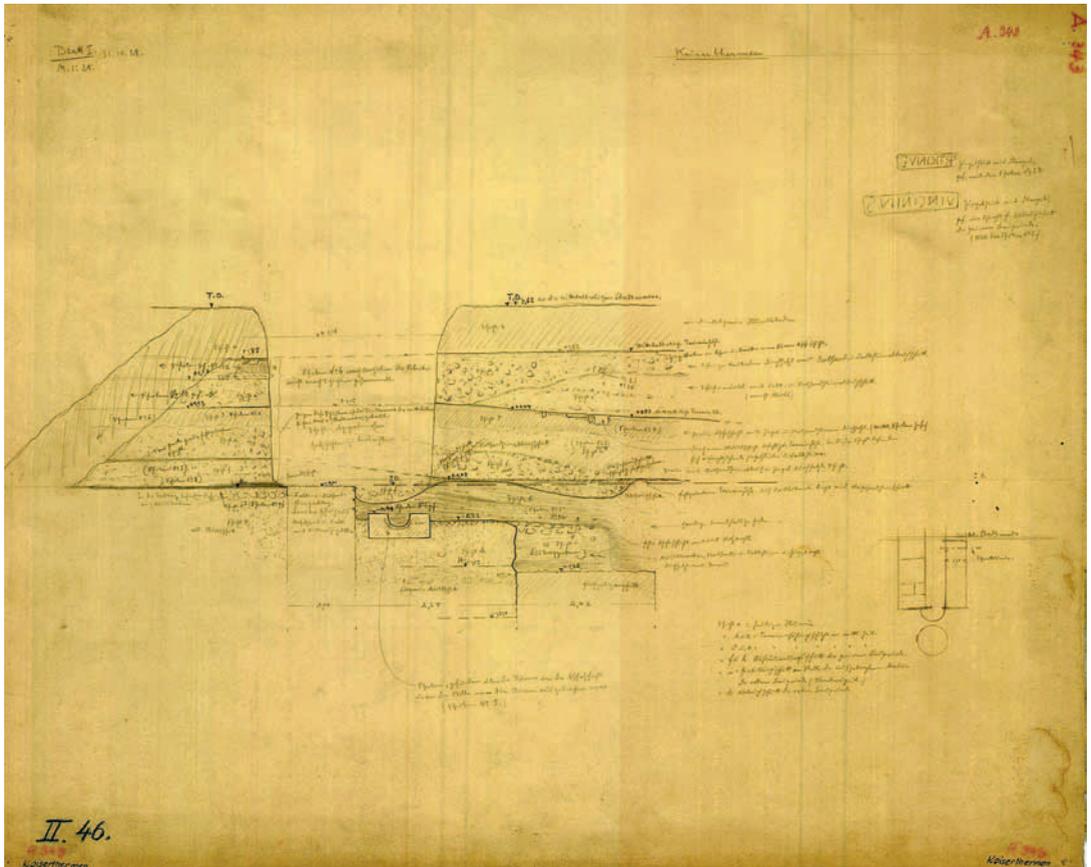
12

Profil von 1928 an der
mittelalterlichen Stadtmauer.

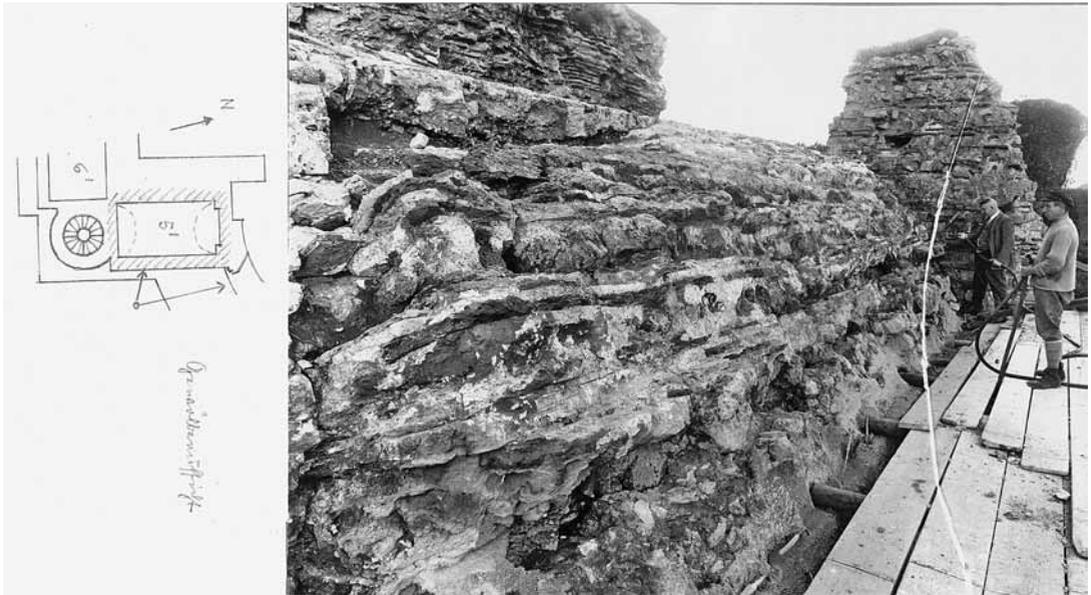
14
Trier, Kaiserthermen,
Kesselraum 5'.
*Das Mauerwerk des Gewölbes
wird verpresst, 1930.*

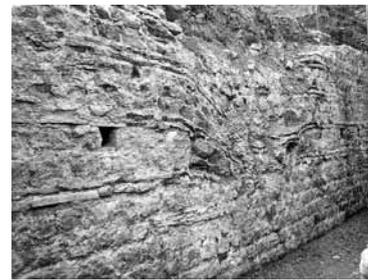
15
Trier, Kaiserthermen, Gang 34'.
*Durch Bombeneinschlag
verdrückte Ostwand, 1971.*

Die Schäden an den Kaiserthermen durch Bombeneinschläge des Zweiten Weltkriegs im nördlichen und südlichen Bereich des Frigidariums [Abb. 15] und in Raum II' sind erst im Rahmen der großen Ausgrabungen von 1960-1966 unter Wilhelm Reusch und Friedrich Badry und der parallel unternommenen Restaurierungen bis 1974 beseitigt worden. Eine Bombe in Raum II' hatte die östliche, bis dahin sehr gut erhaltene Mauer gegen Raum III' [Abb. 6] umgeworfen und eine Lücke in die mittelalterliche Stadtmauer gerissen. Die Lücke wurde nach vorheriger Dokumentation der darunter liegenden römischen Thermenmauern 1967 geschlossen und damit die Stadtmauer an dieser Stelle rekonstruiert. Das anschließende Mauerstück in Raum III' hingegen, das auf einem großen Entlastungsbogen ruhte, der zwischen den römischen Mauern eingezogen war, musste 1973 aufgrund von Baufälligkeit entfernt werden.

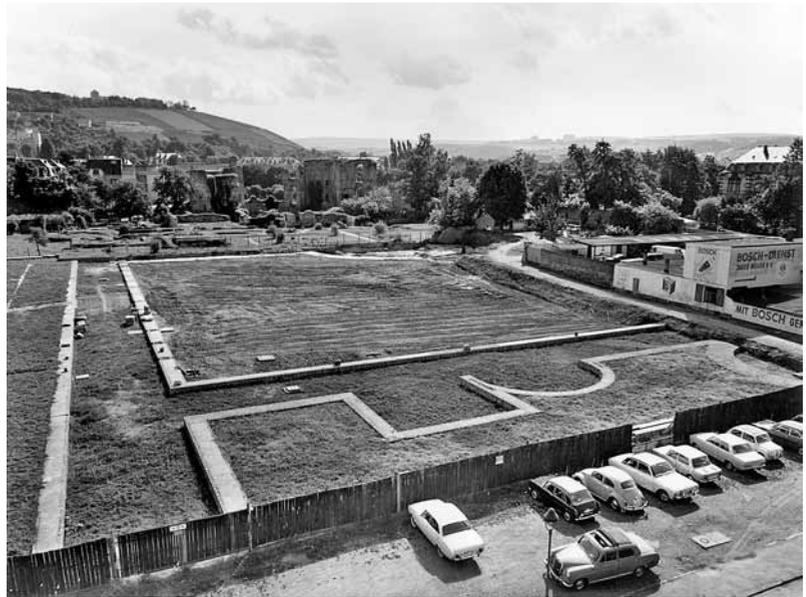
16

Trier, Kaiserthermen.
Rekonstruktion der
Palaestra mit Grundriss
der umgebenden Gänge und
Räume, von Westen, 1966.

archäologischen Befunde entschloss. Mit wesentlichen Ergänzungen der Befunde zu den offenen und rückwärtigen Hallen an der West-, Nord- und Ostseite der Palaestra konnte fast das ganze römische Thermengelände der Öffentlichkeit präsentiert werden (Reusch/Oberbeck 1971). Einige vorthermenzeitliche Räume, vor allem Keller, wurden unterirdisch über Durchbrüche in den seitlichen Gangmauern zugänglich gemacht. Das im Rahmen der Ausgrabungen ermittelte antike Laufniveau der Palaestra (143,30 m ü. NN) stellte man in einer ebenen Rasenfläche dar [Abb. 16], während in den Gängen und Räumen an der Nord- und Westseite der Palaestra der Boden ca. 30 cm höher liegt. Die zugehörigen römischen Mauern waren aufgrund des Thermen-Umbaus im letzten Viertel des 4. Jahrhunderts n. Chr. und des späteren Abbruchs an keiner Stelle über das antike Laufniveau erhalten und wurden aus optischen Gründen um einige Steinlagen mit gebrochenen Kronen ergänzt [Abb. 17]. Tiefe Grabungslöcher mit offen liegendem Originalmauerwerk wurden dabei vermieden und eine geschlossene Einheit des Thermenbaus in der westlichen Hälfte hergestellt, die für den Besucher leichter verständlich ist (Reusch/Oberbeck 1971, 176-177). Den veränderten Konservierungsplan zu den Mauern des mittleren und östlichen Teils der Kaiserthermen gab also die schlechte Erhaltung der Mauern um die Palaestra vor. Auch die Rekonstruktion von Ganggewölben (Reusch/Oberbeck 1971, 182) im Bereich des Frigidariums sollte dem leichteren Verstehen des Bauwerks dienen. In dieser Weise wurden die Rekonstruktionen von 1913/14 und 1928-1937 fortgesetzt. Andererseits wurden die Gewölbe an der Nordseite der Palaestra ohne Originalbefund analog zu den erhaltenen Gewölben an der Südseite – unter der mittelalterlichen Stadtmauer – ergänzt.

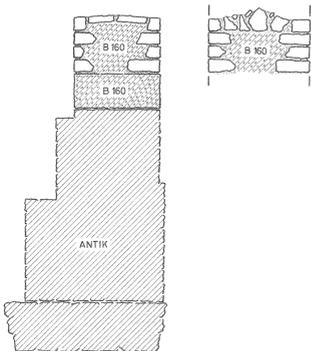
17

Trier, Kaiserthermen.
Rekonstruktion der
Palaestra-Mauern.
Regelschnitte durch die Mauern.

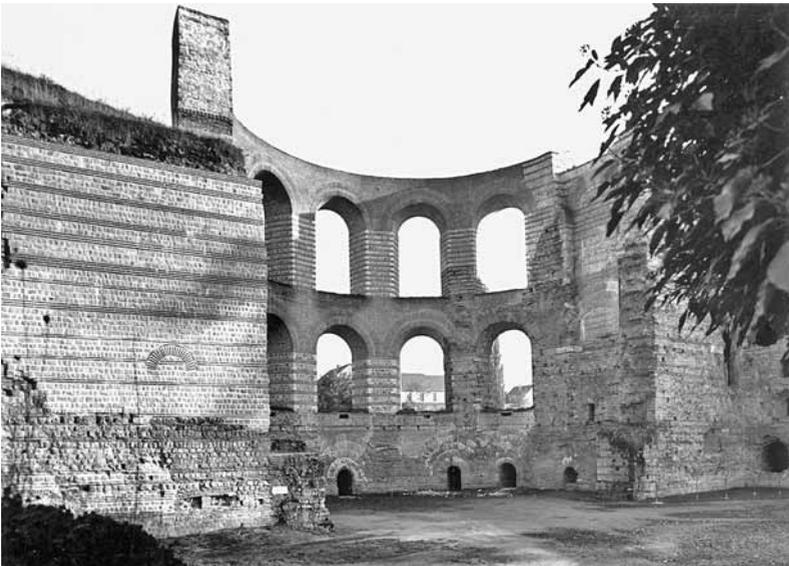
18

Trier, Kaiserthermen.
Caldarium nach der
Restaurierung, 1984.

Entsprechend zu den Ergänzungen im neu gestalteten Westteil des Thermengeländes wurde zehn Jahre später die Ostapsis des 19 m hoch erhaltenen Caldariums rekonstruiert [Abb. 17]. Trotz der Restaurierungen von 1928-1937 hatte sich der Zustand der Mauern dort seit den Beobachtungen Krenckers in Bezug auf sich immer wieder lösende Steine und deren jährlich schubkarrenweiser Abtransport nicht wesentlich gebessert. Nach der Befreiung der Mauern vom Bewuchs erfolgte eine Dokumentation des bestehenden Mauerwerks im Jahre 1983, nach Abtrag der durch Bomben und Artillerietreffer im Zweiten Weltkrieg gelockerten Mauerteile die Ergänzung der großen Apsis und weiterer Mauerbereiche im Caldarium im Jahre 1984. Auf „Hilfskonstruktionen in Form von Eisen- und Betonstützen mit umlaufenden Ringbalken oder Ankern“ verzichtete man dabei (Cüppers 1998). Abschließend wurden die restaurierten Mauern sowie die Gewölbe der südöstlichen Räume abgedichtet, mit Lehm und einer dünnen Humusschicht für niedrigen Bewuchs (Mauerpfeffer) abgedeckt. Mit den Maßnahmen wurde dem beschleunigten Verfall Einhalt geboten. Das Originalmauerwerk ist noch heute aufgrund der infolge der Verwitterung unregelmäßigen Oberfläche der Kalksteine und der tieferen Fugen erkennbar. Der Austausch von maroden Ziegeln der Bogenöffnungen führte aber zur Bildung von Fugen an der Mauer- schale, die dem Befund nicht entsprechen. Dies kann bei einer Kon- servierung der Ziegel im Mauerverband, wie sie das aktuelle Restau- rierungsvorhaben vorsieht, vermieden werden. Des weiteren wurden bei dieser groß angelegten Restaurierungsmaßnahme, wie bei den Barbarathermen zu derselben Zeit, mittelalterliche Ausbrüche ohne vorherige Dokumentation und Auswertung der entsprechenden Mau- erpartien geschlossen, sodass einige Ergänzungen fehlerhaft sind. Die umfassenden aktuellen Bestandsaufnahmen dienen dazu, solche Fehler zu vermeiden.

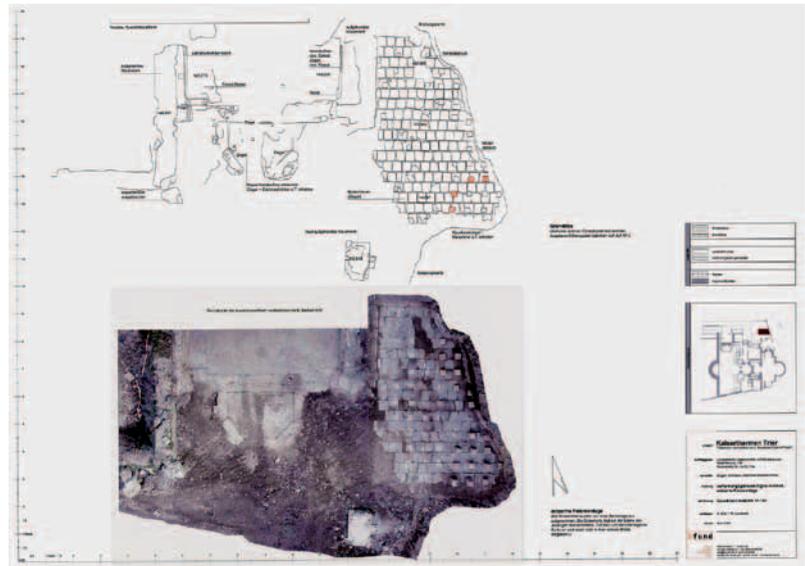
19

Trier, Kaiserthermen.
 Frigidarium des kleinen
 späteren Bades. Fotogram-
 metrischer Ausgrabungsplan.

Bis 2007 – dem Jahr der großen Konstantin-Ausstellung in Trier – waren der teilweise hoch erhaltene östliche Teil der Thermen mit viel originalem Mauerwerk und der über originalen Mauerfluchten rekonstruierte westliche Teil durch einen Zaun getrennt. 2007 wurden beide Teile im Rahmen der Neugestaltung des Eingangsbereichs verbunden und sind seitdem gemeinsam zugänglich. Der Eingang liegt seitdem wieder an derselben Stelle wie 1938, also etwa an der Stelle des seitlichen Eingangs des Umbaus. Der langgestreckte, moderne Baukörper, der wie ein Riegel an der Nordseite des Thermengeländes wirkt, hält jedoch weder eine thermen- noch eine umbauzeitliche Flucht ein. Beim Bau des Aussichtsturmes am Ostende dieses Gebäudes wurden neue Befunde im Bereich des kleinen späteren Bades dokumentiert [Abb. 19].
