Mit einem Hinweis auf weitere Brandspuren
im römischen Trier

1
Trier.
Porta Nigra, Feldseite.

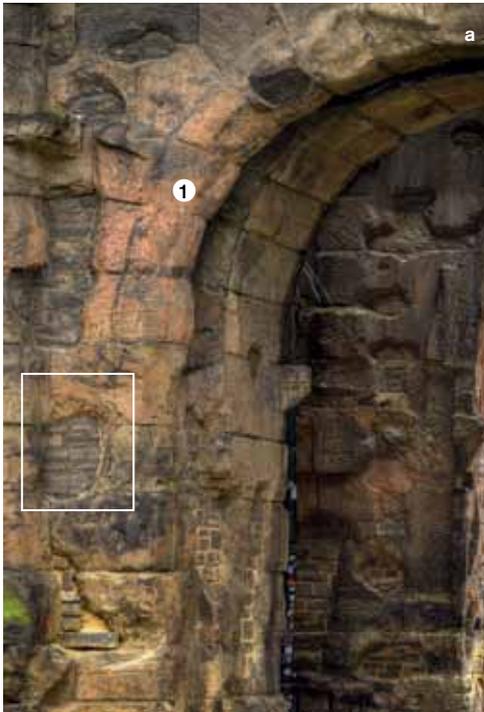
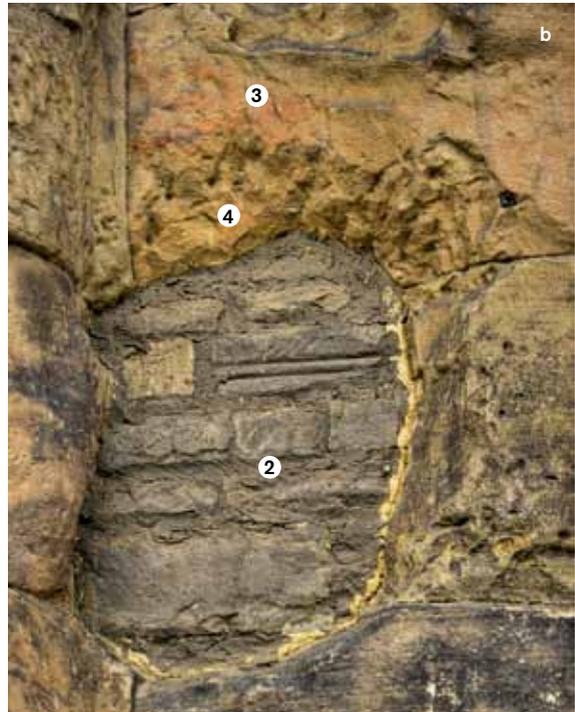
2

a Starke Desquamationen und Rötungen (1) an der feldseitigen, östlichen Tordurchfahrt bleiben weitgehend auf die Außenseite des Falltorschlitzes beschränkt und deuten damit an, dass das Tor zum Brandzeitpunkt wirkungsvoll geschlossen war.

b Die modern plombierten Metallausraubungstrichter (2) durchschlagen die oberflächliche Hitzerötung (3) und legen die natürliche helle Gesteinsfarbe (4) frei.

Diese Anschüttungen bieten also nicht nur einen *terminus ante quem* für die hier behandelten Brandspuren, sondern auch für die bekannten Trichter (Gose 1969, 73), die beim Ausbrechen der eisernen Quaderklammern entstanden sind, die wiederum die Brandspuren klar überschneiden [Abb. 2; 5-7], was bislang anscheinend noch nicht in dieser Deutlichkeit ausgesprochen wurde. Dieser Metallausbruch wird gemeinhin in „fränkische Zeit“ (Gose 1969, 73; 80), jedenfalls in einen Moment datiert, in dem die Porta Nigra kein funktionierendes Element der Stadtbefestigung mehr war und ebenso wenig eine staatliche oder lokale Autorität sich um die Erhaltung des Bauwerks bemühte, falls es nicht eine solche war, die diese Art effektiver Metallgewinnung duldete oder gar betrieb. Hier soll auf die eingangs angesprochenen Brandspuren eingegangen werden, die aufgrund der Überschneidungen älter als die Metallausraubungstrichter sind und damit durchaus noch in römische Zeit datieren mögen.

Dazu müssen wir zunächst die schon in der Literatur erwähnten „Brand-“ oder „Feuerspuren“ genauer ansprechen. Kombiniert mit den schon von Cüppers erwähnten „Rötungen“ treten treffend benannte „Abplatzungen“ auf, die im geotechnischen Sinne auch als Desquamationen bezeichnet werden sollten [Abb. 2-3]. „Desquamation“ – übersetzt Abhäutung – bezeichnet in Geologie, physischer Geographie und prähistorischer Archäologie das oberflächenparallele, schalige Abplatzen von Gesteinsoberflächen infolge starker Temperaturwechsel und ist in den einschlägigen Lexika besonders für heute aride Gebiete beliebig beschrieben und abgebildet. Solch ein schockierender Temperaturwechsel kann auch anthropogen durch Ablöschen erhitzter Gesteinsoberflächen mit Wasser hervorgerufen werden, wie es beim bergmännischen Vortriebsverfahren des Feuersetzens angewandt wird. In entsprechendem klimatischem Ambiente begegnen uns daher Desquamationen sowohl an natürlichen Felsformationen wie auch an archäologischen Monumenten. Solche Abplatzungen – teilweise fast bildgleich mit den unseren – fanden jüngst bei einer Zusammenstellung von Brandschäden an mittelalterlichen Steinbauwerken Beachtung, zum Beispiel der Burg Landsberg im Elsass (Großmann 2015, Abb. 11).

Zwar kommen in der Tat innerhalb der überwiegend natürlich gelb-grau gefärbten Bauquader aus Buntsandstein rötliche Schichten oder Schlieren vor (Gose 1969, 35), besonders über der stadtseitigen, östlichen Tordurchfahrt [Abb. 4], die im Einzelfall Unterscheidungsprobleme mit den Brandrötungen aufwerfen. Natürliche Rotfärbungen des Gesteins sind jedoch schichtgebunden und reichen gleichmäßig in die Tiefe des Gesteins, während die Hitze-Rötung gegebenenfalls quer über die Schichtung hinweg greift und auf die Gesteinsoberfläche beschränkt bleibt [Abb. 2; 5].

Etliche dieser Desquamationen und Hitzerrötungen werden also von den Ausbruchstrichtern der Metallklammerausraubung überschritten, die dabei randlich unter den oberflächlichen Rötungen die natürliche, gelblich-weiße Gesteinsfarbe exponieren, womit ihre relative Abfolge klar belegt ist [Abb. 2; 5-7].

Lokalisieren wir nunmehr diese Desquamationen und Rötungen, so konzentrieren sie sich auf bestimmte Bereiche. Es sind besonders – von der Feldseite aus gesehen – die jeweils rechte und linke Tordurchfahrt und dabei jeweils deren linke und rechte Hälfte. Besonders aussagefähig sind die Rötungen und Desquamationen entlang der Fallgatterschlitzes oder „Fallgatternut“ (Gose 1969, 141) – vielleicht sollten wir besser sagen „Falltorschlitz“, insofern sie an deren Feldseite besonders stark entwickelt sind [Abb. 2], um nicht oder nur abgeschwächt wenig darüber hinaus nach innen zu reichen [Abb. 2-3; 6-7]. Hieraus mag man schlussfolgern, dass an den geschlossenen äußeren Toren der Porta ein kräftiges Feuer gebrannt hat und dass deren Verschluss keineswegs aus gitterartigen, „riesigen Fallgattern“ bestand (Gose 1969, 75; 84; Schwinden 2001, 148), wie sie auch in Rekonstruktionsansichten angedeutet sind (Goethert 2010 Abb. S. 26). Vielmehr dürfte der Verschluss flächendeckend und gewiss nicht ausschließlich aus Holz konstruiert, sondern mit Metallplatten beschlagen gewesen sein, sodass Goethert (2010, 36) an anderer Stelle zutreffend von einem „Falltorschacht“ spricht (vgl. ein mittelalterliches Beispiel: Müller-Kissing 2015 Abb. 3).

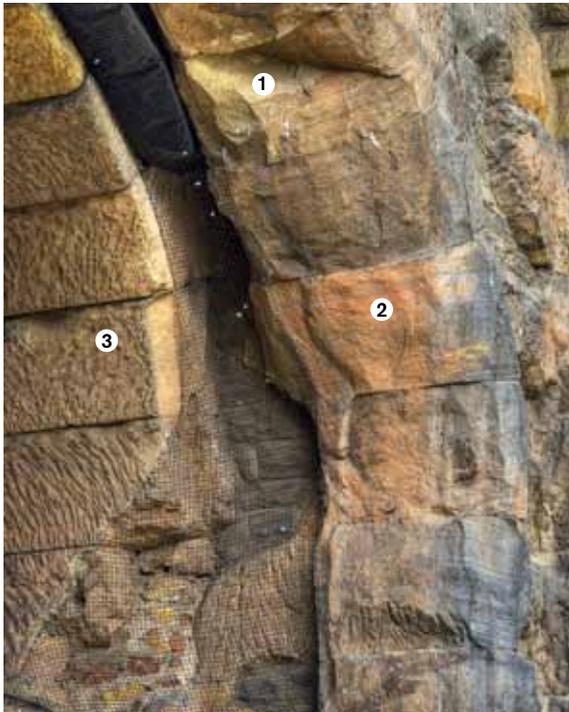
3

Die feldseitige Außenwange der westlichen Tordurchfahrt zeigt einen Abb. 2 entsprechenden Befund: Der moderne Ausbruch bei **1** lässt die ursprüngliche helle Gesteinsfarbe unter der oberflächlichen Hitzerötung (**2**) der Außenwange erkennen, wohingegen die innere Wange (**3**) auch die ursprüngliche helle Gesteinsfarbe zeigt.

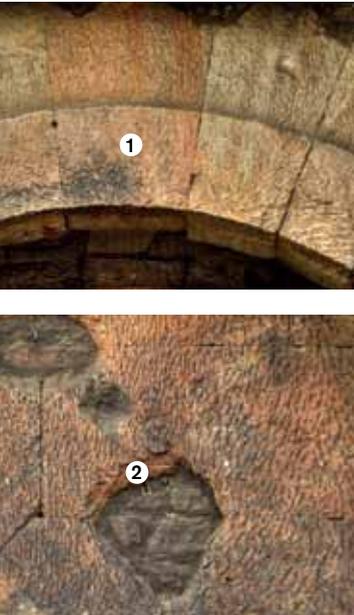
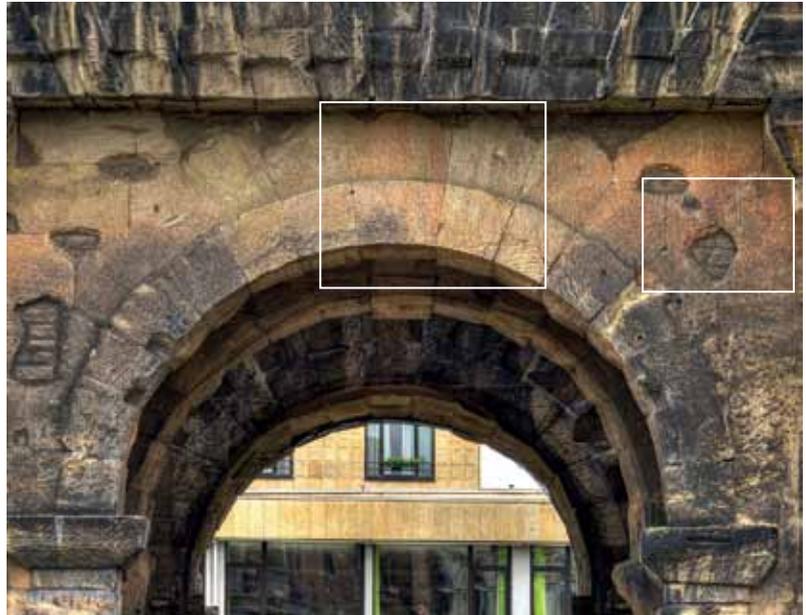
4
Trier:
Porta Nigra, Stadtseite.
Der Scheitelstein der stadt-
seitigen östlichen Tordurchfahrt
zeigt beispielhaft natürliche
schichtgebundene Rötung, die
gegen die anschließenden
Quader deutlich abgesetzt ist (1).
Metallausraubungstrichter in
natürlich rötlichen Quadern (2)
zeigen, dass der Stein in der
Tiefe rötlich gefärbt ist und seine
Rötung nicht auf die Oberfläche
beschränkt bleibt, wie bei den
brandbeeinflussten Steinen.

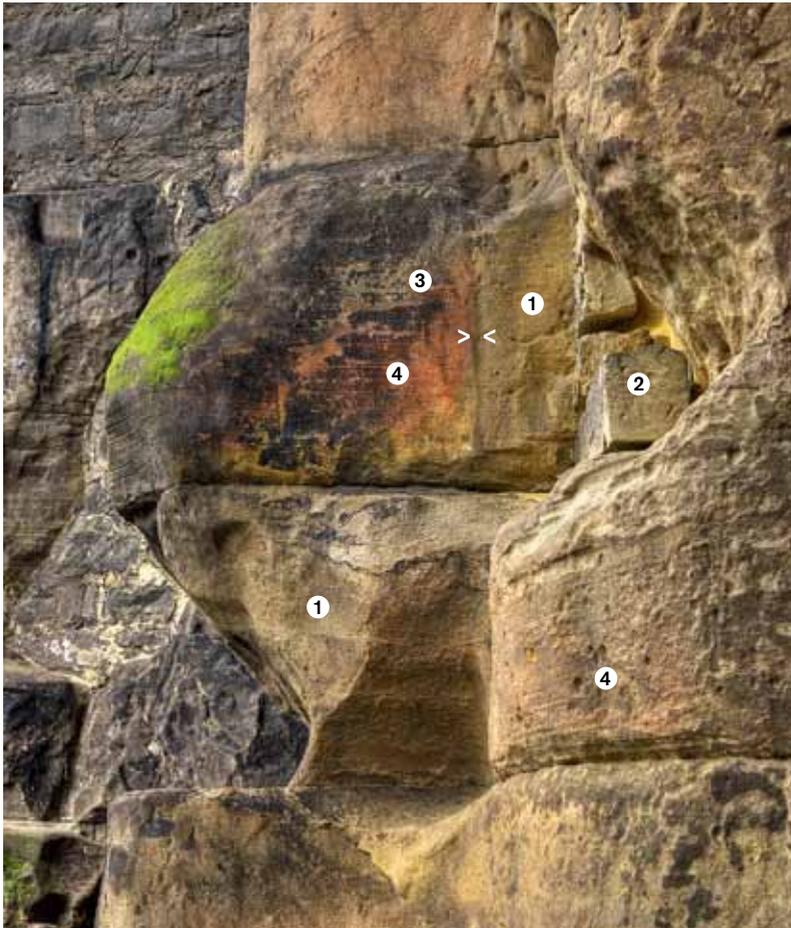
5

Ein weiteres Detail zeigt wiederum die Begrenzung der Brandrötung >< auf ehemals exponierte Oberflächen, während Metallausraubungstrichter (1) neben teilweiser moderner Vermauerung (2) die helle, natürliche Gesteinsfarbe erkennen lassen. Deutlich erkennbar überlagert der schwarze Flechtenbelag (3) die Brandrötungen (4).

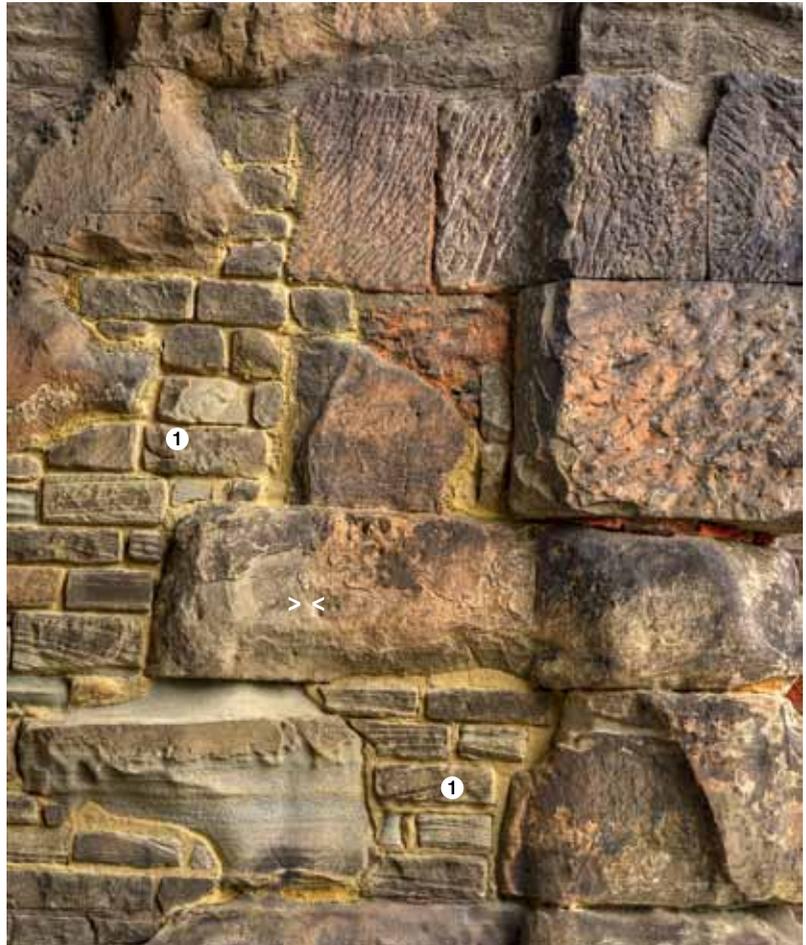
6

Ein Blick auf die Falltornut auf der Westseite der feldseitigen östlichen Tordurchfahrt zeigt die Begrenzung der Hitzerötung >< auf ihren Außenbereich bis zur Innenwange. Die Metallausraubungstrichter sind modern mit kleinen Kalksteinquadern (1) vermauert.

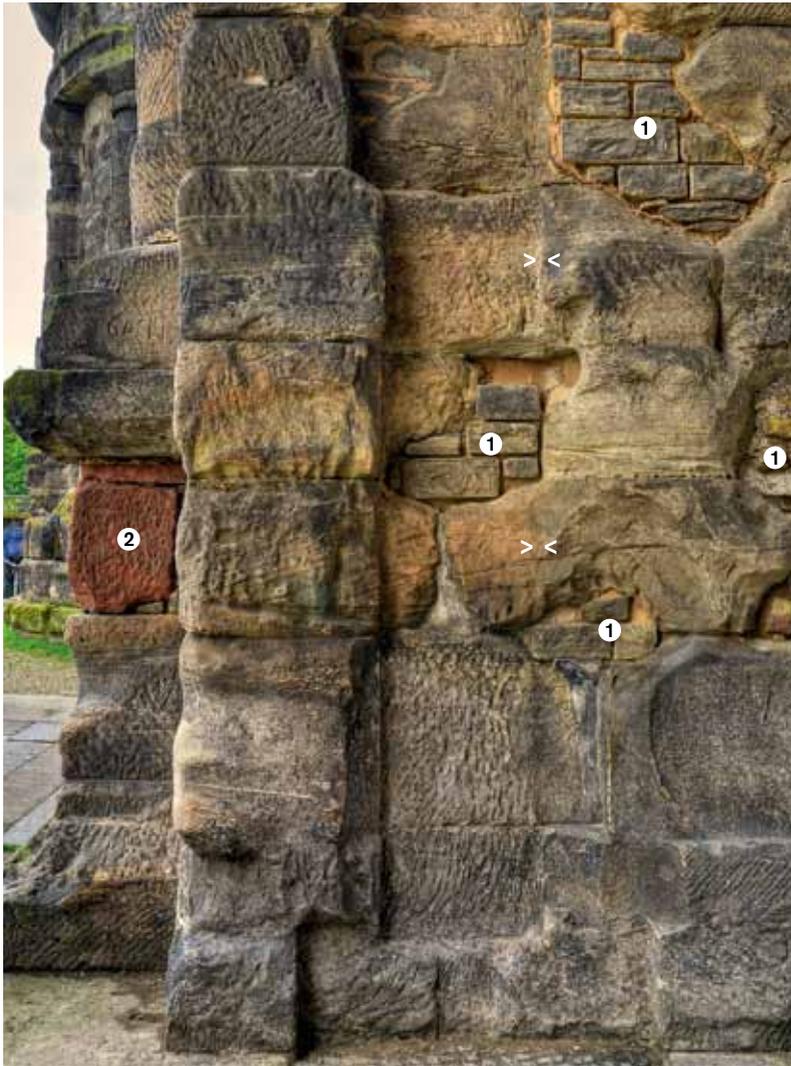
7

Ganz ähnlich wie Abb. 6 zeigt sich die östliche Seite der Falltornut in der feldseitigen westlichen Tordurchfahrt mit einer deutlichen Begrenzung der Brandrötung ><. Die Metallausraubungstrichter (1) sind modern mit kleinstückigen Kalksteinquadern vermauert. Der auffallend rote Sandsteinquader (2) wurde bei einer Reparatur zu unbekannter Zeit eingefügt. Er zeigt eine natürliche Färbung und stammt wohl aus einem anderen Steinbruch.

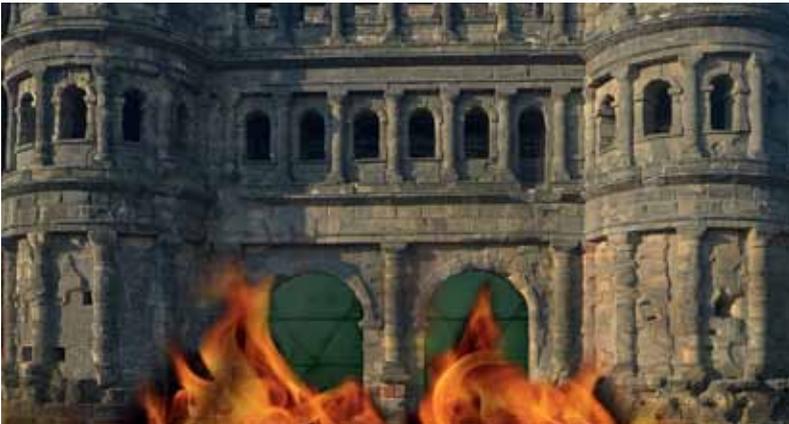
8

Trier, Porta Nigra, Feldseite.
Versuch einer Verbildlichung des
Brandes an den Toren.

Besonders die Feldseite der Porta erlitt – wohl bei geschlossenen Falltüren – Brandschäden infolge eines militärischen Angriffs, der versuchsweise mit der Belagerung von 197 n. Chr. identifiziert wird [Abb. 8], wobei spätere Datierungen zunächst nicht ausgeschlossen werden können. Entsprechende Thermolumineszenzdatierungen der Brandspuren würden ihre Altersstellung näher eingrenzen und sollten daher veranlasst werden.

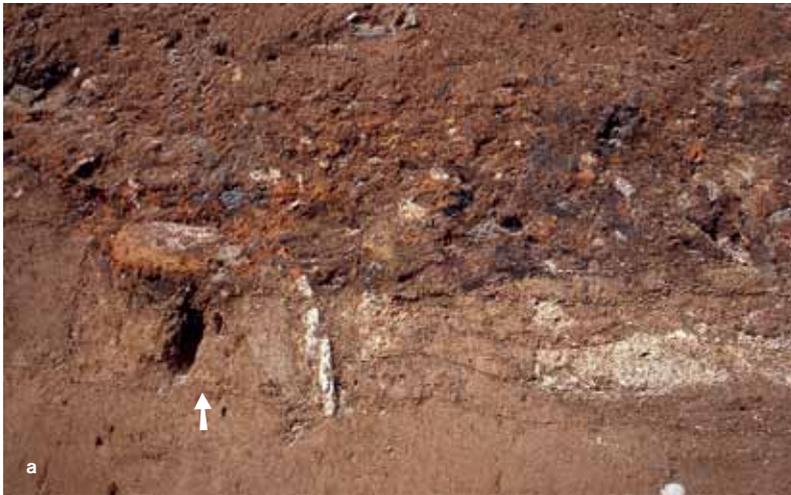
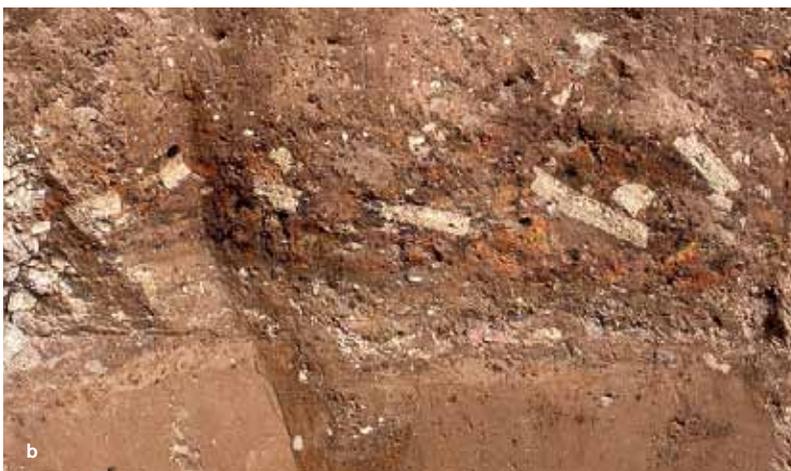
**10**

a Querschnitt durch die unterste Lage einer verputzten und verbrannten Lehmziegel-Wand.

b Versturzmasse der Wand mit rötlich geglühten Lehmziegel-Brocken und hellen Verputzstücken.

Eine geglühte Lehmziegelwand aus dem 1. Jahrhundert mit anschließend ausplaniertem Brandschutt am Mutterhaus der Borromäerinnen (Löhr 1993. – Morscheiser 2009, 29 f.) dürfte mehr als nur einen Zimmerbrand widerspiegeln [Abb. 10].

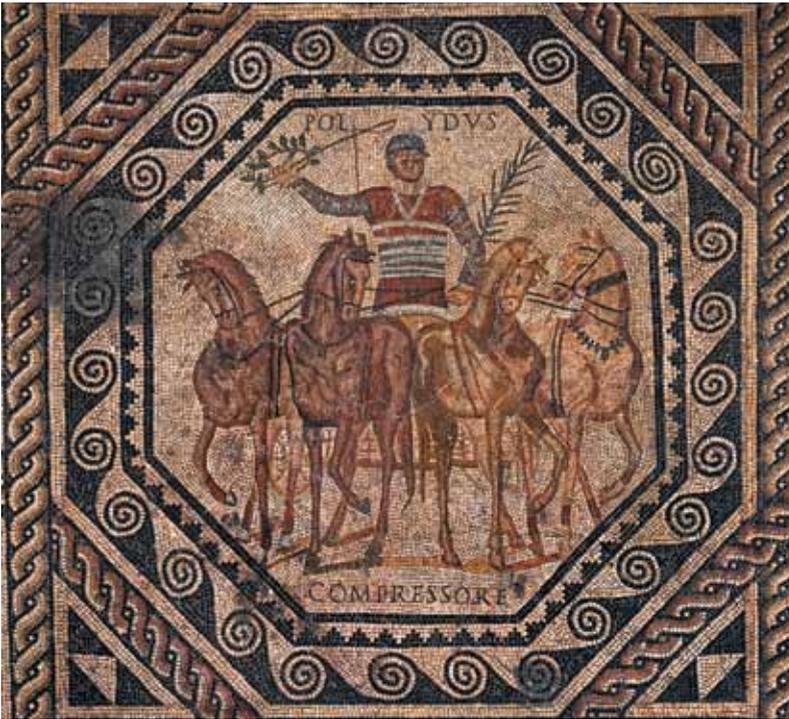
11

Polydus-Mosaik mit Brandspuren.

Seit Langem bekannt und benannt sind Brandspuren und Beschädigungen auf Mosaikböden, deren Anlage zwischen der Mitte des 3. und der 2. Hälfte des 4. Jahrhunderts angesetzt wird. So war beispielsweise das ‚Leda-Mosaik‘ vom Kornmarkt von „[...] eine[r] 10-15 cm dicken Ascheschicht [bedeckt], die von einer bis zu 40 cm dicken Dachschttschicht [...]“ überlagert wurde. Auch das ‚Monnus-Mosaik‘ von der Ostallee erfuhr seine Beschädigung durch „Einsturz des brennenden Daches“. Beim ‚Polydus-Mosaik‘ unter den Kaiserthermen zeichnen sich „in einigen Zonen des Hauptfeldes [...] Brandspuren ab“ (Hoffmann/Hupe/Goethert 1999 Kat. 63; 103; 161) [Abb. 11].
