Trier, Barbarathermen.  
Postkarte mit Tepidarium im  
Vordergrund, von Nordwesten,  
um 1910.

Vor etwas mehr als 100 Jahren (1913) begann an den Barbarathermen eine umfassend geplante Restaurierung, die während des Ersten Weltkriegs 1917 abgebrochen wurde (Stanzl/Dodt 2005). Erste und wichtigste Maßnahme der Restaurierung war das Schließen von Lücken in den Wänden, die auf Postkarten und Fotos vom Beginn des 20. Jahrhunderts noch zu sehen sind [Abb. 1-2]. Bei dem Schließen der Mauerzüge wurden ausgebrochene Pfeiler aus Sandsteinquadern an konstruktiv wichtigen Stellen ersetzt. Auf Zeichnungen vom Beginn des 17. Jahrhunderts sind diese Pfeilerkonstruktionen in den aufgehenden Wänden gut zu erkennen [Abb. 3]. Sie hatten in dem römischen Thermenbau nicht nur die Last der Gewölbe, sondern auch die großen Öffnungen von Fenstern in den Wänden abgefangen. Anhand der Verteilung der Pfeiler lässt sich die Lage der Fenster noch gut rekonstruieren. Die Konstruktion aus Pfeilern, deren Zwischenräume durch Bruchsteinmauerwerk (*opus caementicium*) ausgefüllt sind, erinnert an Pfostenbauweise mit Ausfachung in Lehm, Ziegel- oder Bruchsteinmauerwerk, die während der römischen Kaiserzeit bei Pri

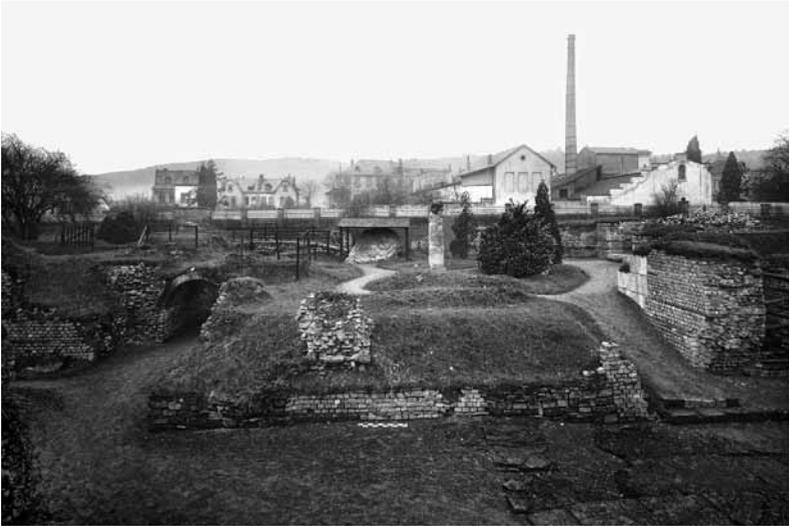
2  
Trier, Barbarathermen.  
*Tepidarium von Osten.*

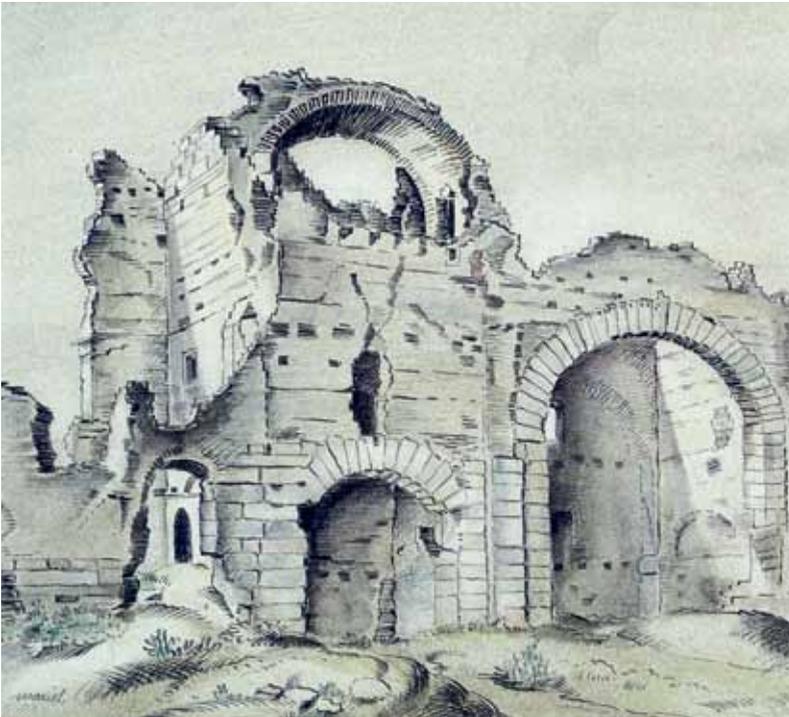
3  
Trier, Barbarathermen.  
*Caldarium, Südwand von Norden, um 1610.*  
Nach Zeichnung bei A. Wiltheim,  
kopiert von Paul Mariel, 1942.

Ihre Kanten sind heute im anschließenden *opus caementicium* der seit 1877 ausgegrabenen Ruine abgedrückt erhalten. Die Fundamente, auf denen die Sandsteinpfeiler ruhen, weisen an den Stellen der Pfeiler Ausgleichschichten aus Ziegelsplitt oder -mehl in wenig Kalkmörtel auf. Bei Dokumentationen im Rahmen der Restaurierungen im Jahre 1913 stellte man fest: „Diese Ziegelmehlschicht wurde immer, wie an vielen anderen Stellen nachzuweisen ist, als Unterlage für die Quader benutzt“ (Skizzenbuch 142 S. 6). Der weiche Ziegelsplitt sorgte für ein planes Aufsitzen der Quader auf der unebenen Fundamentoberkante.

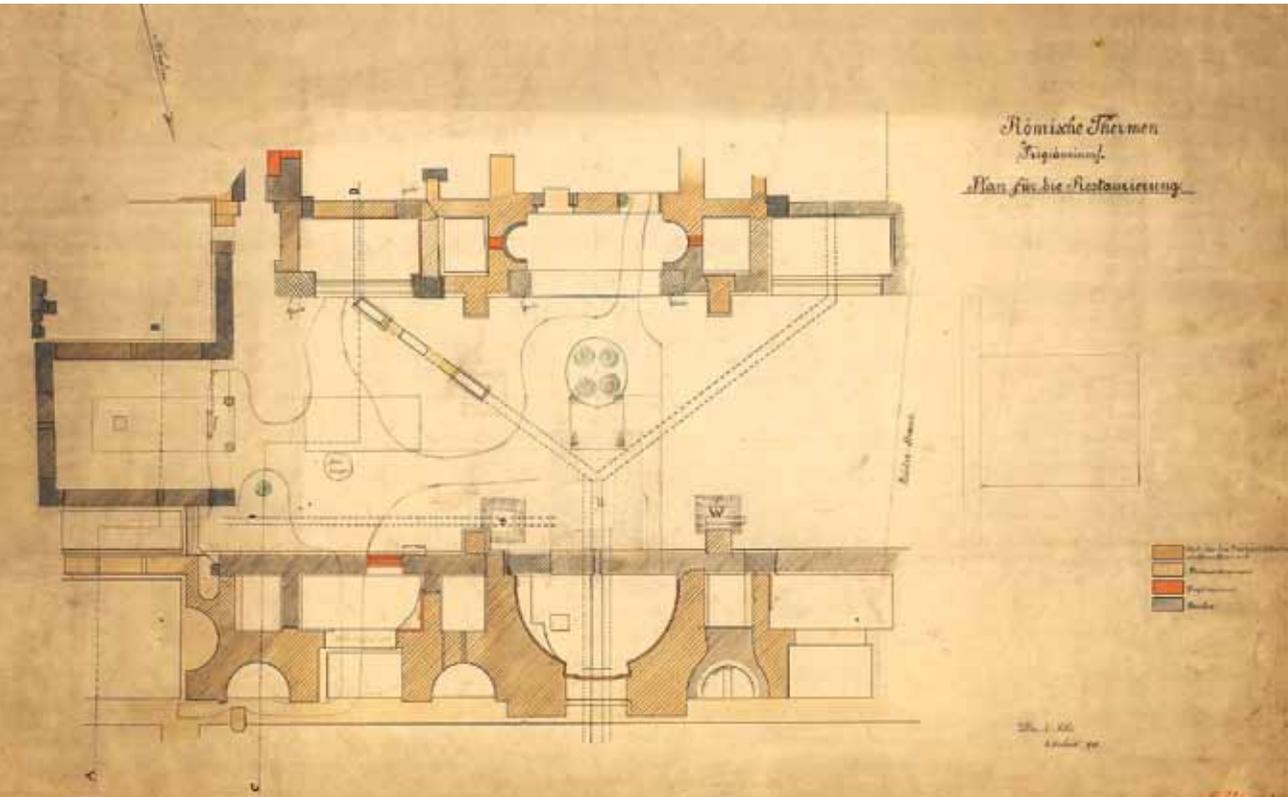
Trier, Barbarathermen.  
Frigidarium, Plan von 1910.

- 4 Bereits vor dem umfassenden Restaurierungskonzept von 1913 waren Abdrücke von Quaderlagen festgestellt worden, deren Rekonstruktion in Planungen zur Restaurierung im Frigidarium im Jahre 1910 Eingang fanden [Abb. 4]. Inwieweit diese Restaurierungen 1910/11 umgesetzt wurden, ist nicht sicher. Sie erschienen im Restaurierungsplan von 1913 wieder. Die ausgebrochenen Pfeiler aus Sandsteinquadern wurden an diesen Stellen in Bruchsteinmauerwerk mit einer Verkleidung aus Zementplatten ersetzt. Das Restaurierungskonzept aus dem Jahre 1913 ist mit seinen 21 großen Plänen das wohl umfassendste, das bisher von den großen Thermen Triers erstellt wurde.

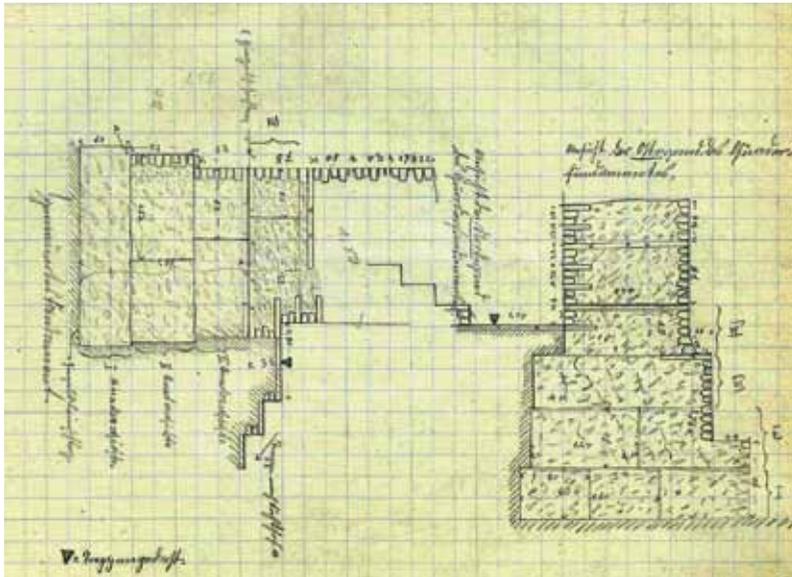
5

Trier, Barbarathermen.  
Tepidarium, Nordostecke von  
Osten. Skizze von ausgebrochenen  
Quadern.

Während der Restaurierungen wurden die Stellen der ausgebrochenen Quaderpfeiler gereinigt und dokumentiert [Abb. 5]. Die Quaderlagen weisen in der Regel eine Höhe von ca. 60 cm auf. Die Grundflächen sind unterschiedlich, da sie den Pfeilern vor Ort angepasst und auf Überlagerung mit der jeweils unteren Schicht gearbeitet wurden. Für das plane Aufsitzen der einzelnen Schichten und das plane Anstoßen der einzelnen Quader wurden nur die Ränder plan geschliffen, während die inneren Bereiche tiefer abgearbeitet wurden (Anathyrose). Sie sind vor allem auf überkragenden Blöcken zu sehen, die später für Fundamente einer Kapellenapsis verwendet wurden und vermutlich zum Ansatz eines Gewölbes gehörten [Abb. 6]. Die Blöcke waren durch eiserne, mit Blei vergossene Eisenklammern und Dübel in der Lage gesichert [Abb. 7]; bis auf zwei wurden alle Klammern im Mittelalter und der frühen Neuzeit ausgebrochen. Auf das Versetzen der Blöcke weisen Ritzlinien und Hebellöcher auf einigen Blöcken hin. An

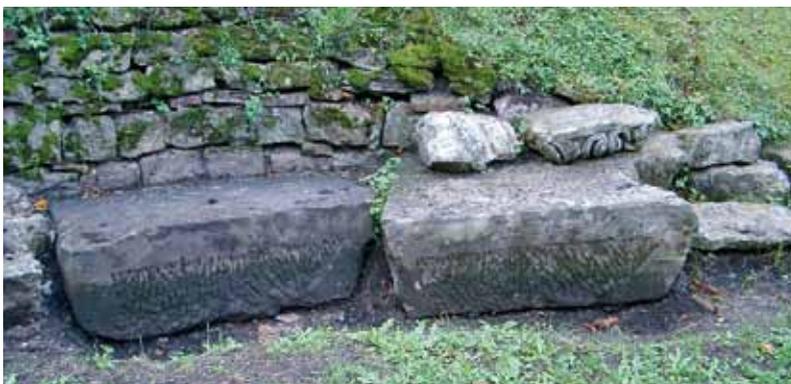
6

Trier, Barbarathermen.  
Östliche Außenseite von Raum  
32. Wiederverwendete Sand-  
steinblöcke für die Fundamente  
einer Kapellenapsis, in der  
Ansicht Anathyrose.

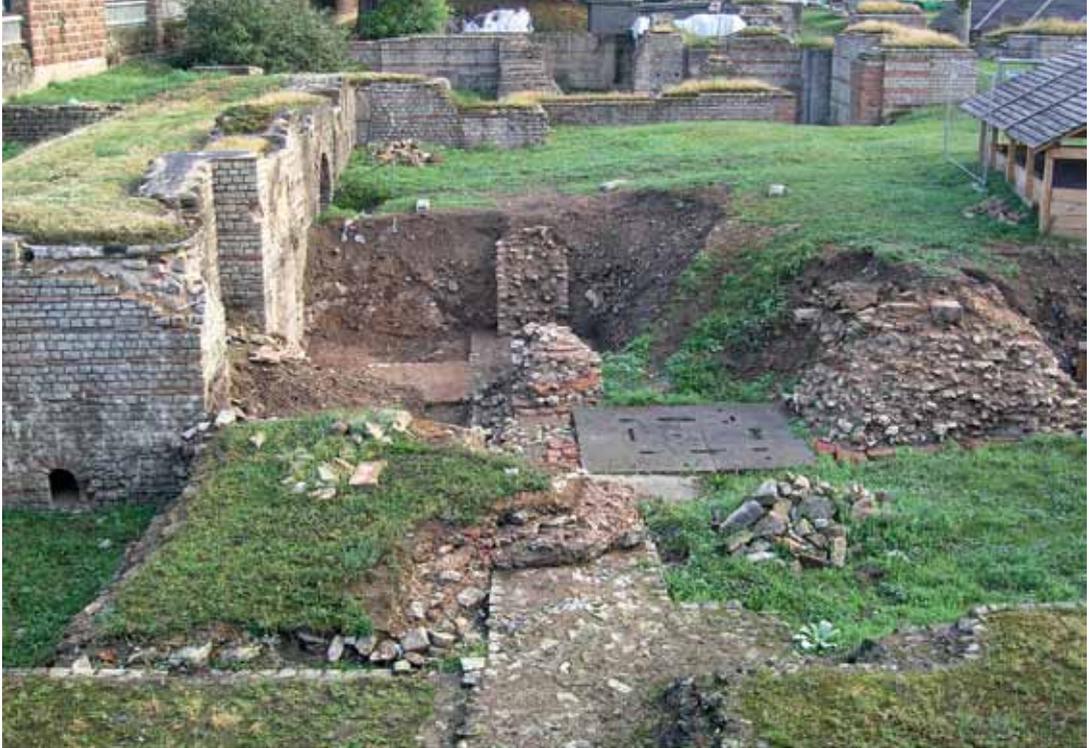
- 7 *Trier, Barbarathermen. Caldarium, Wannen b' und d' sowie Heizräume 3' und 4' von Süden. In der Mitte untere Quaderlage des südwestlichen Caldarium-Pfeilers, hinten links falsche Präfurniumsöffnung in der Westwand der Wanne b'.* weiteren erhaltenen Blöcken finden sich Steinbruchmarken, wie sie in Trier auch in den Fundamenten der gleichzeitigen Römerbrücke und der Porta Nigra vorkommen (Cüppers 1969, 154-157; Porta Nigra 1969, 87-104). Während 1913 das ausgebrochene Mauerwerk in Bruchstein mit Verkleidung aus Betonplatten in Quaderimitation ergänzt wurde, wurden in einer späteren Phase (1917) die ausgebrochenen Pfeilerkonstruktionen vollständig in Beton nachgegossen. Die Höhen der damals rekonstruierten Quaderlagen entsprachen nicht immer dem Befund oder dem System. Die Ergänzungen haben insgesamt statische, archäologische und konservatorische Bedeutung und dienen obendrein der besseren Ablesbarkeit und Begehbarkeit der Ruine. Sie wurden durch rote Fugen mit eingelegten Schieferplättchen vom antiken Bestand abgesetzt. Den Gedanken des Schließens von Löchern (Ausbrüchen) im Mauerwerk und der Einwölbung von Gängen zur besseren Ablesbarkeit und Begehbarkeit verfolgte auch Krencker in den Kaiserthermen, als er mit dem Einwölben von Kellergängen unter dem Frigidarium begann und ihre Fortsetzung in dem Konservierungskonzept empfahl (Dodt 2012, 108 Abb. 9), die von 1928-1937 umgesetzt wurden.

gesichert und mit Verschleißschichten versehen. Aber auch Stellen in den Mauerzügen, an denen Pfeiler ausgebrochen waren, wurden geschlossen, ohne dass man hier Pfeilerkonstruktionen ergänzte [Abb. 7]. Wo man diese erkannte oder ersetzte, wurden nun massive Quader verwendet, zum Beispiel an der Nordostecke des Raumes E und im westlichen Treppenhaus, wo ein Quader ohne vorhandene Abdrücke zusätzlich aufgesetzt wurde. Dieser ermöglicht heute die Stabilisierung des *opus caementicium* mit anhaftendem originalem Putzrest.

Gegenüber der Quaderlage des Pfeilers in der Südwestecke des Caldariums [Abb. 7], das heißt in der Südostecke, sind sowohl die Bettung aus Ziegelsplitt als auch die Abdrücke der ausgeraubten Quader im anstoßenden *opus caementicium* des Fundaments erhalten, sodass sich dort die Quaderkonstruktionen über mehrere Lagen verfolgen lassen [Abb. 11]: Die 60 cm (ca. 2 römische Fuß) hohen Quaderlagen bilden über der dritten Lage einen Rücksprung, den das anstoßende Bruchstein-Ziegel-Mauerwerk durch eine Schräge verdeckt. Eine Ergänzung der Quader wäre hier eine statische Stütze für das gut erhaltene Mauerwerk, ebenso für die zwischen den beiden Eckpfeilern liegenden Mauern, deren Quaderkonstruktionen ebenfalls wieder freigelegt wurden. Das wichtigste Ergebnis der archäologischen Bestandsaufnahme von 2003-2005 bezüglich der Quaderkonstruktionen war der Nachweis der Westwand des Hofes 22, die gleichzeitig die Südostecke des Frigidarium-Hauptraumes F bildet, sowie des in diesem Winkel liegenden Pfeilers (Dodt 2005, 62 Abb. 3; zur Lage hier Abb. 10), der das Kreuzgratgewölbe in dieser Ecke des Frigidariums abstützte. Bisher waren die Eckpfeiler im Gegensatz zu den Wandpfeilern an den Längsseiten noch nicht nachgewiesen – und auch der rekonstruierte Grundplan von Krencker war hier unbefriedigend. Die Bettung der Quader aus Ziegelsplitt war hier besser als an allen anderen Stellen der Barbarathermen erhalten. Die Abdrücke lassen die Maße der ausgeraubten Quader klar erkennen. Dieses Bild spricht zusammen mit der Zeichnung des Zustandes der Südseite des Caldariums aus dem frühen 17. Jahrhundert in Alexander Wiltheims *Luciliburgensia sive Luxemburgum Romanum* [Abb. 3] dafür, dass die Ausraubung der Quaderkonstruktionen erst vor wenigen Jahrhunderten, das heißt nach 1600, erfolgt sein kann.

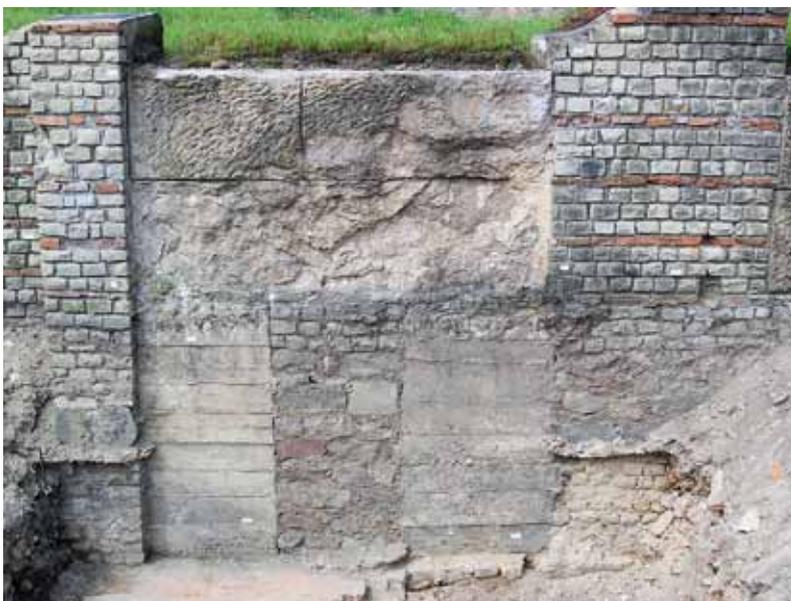
**8**

Trier, Barbarathermen.  
Caldarium-Wanne b'. Südlicher  
Teil der Westwand mit unge-  
schicht rekonstruierten Quadern  
von Osten.

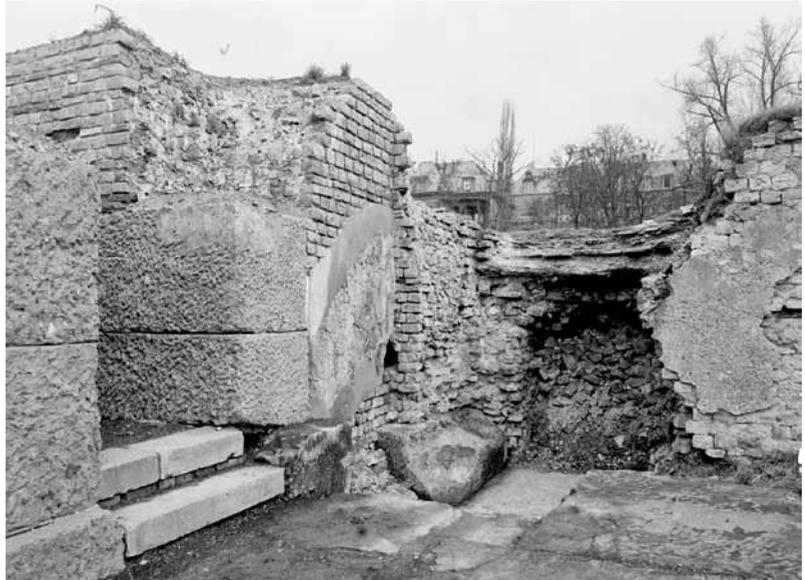
9

Trier, Barbarathermen.  
 Nordwand Hof 25, dahinter  
 Wanne N2, noch ohne Ergänzung  
 der Pfeiler. Links Eingang zur  
 Treppe mit Quaderrekonstrukti-  
 onen von 1913-1917.

Beton ergänzt, zum Beispiel in der Mauer, die Wanne N2 des Frigidariums gegen den Hof 25 abschließt [Abb. 9]. Die meisten Ergänzungen von Pfeilern fanden vor allem im Rahmen von Gewölbe-Ergänzungen statt, die bis in das Kellergeschoss reichten. Teilweise wurde ihre Funktion dort falsch gedeutet und so in der Restaurierung umgesetzt: Die Gänge neben den seitlichen Wannen b des Caldariums erhielten Präfurniumsöffnungen [Abb. 7], obwohl es dort keine gab, wie es bereits Krencker angenommen hatte und wir aufgrund der Untersuchungen von 2003-2005 bestätigen können.

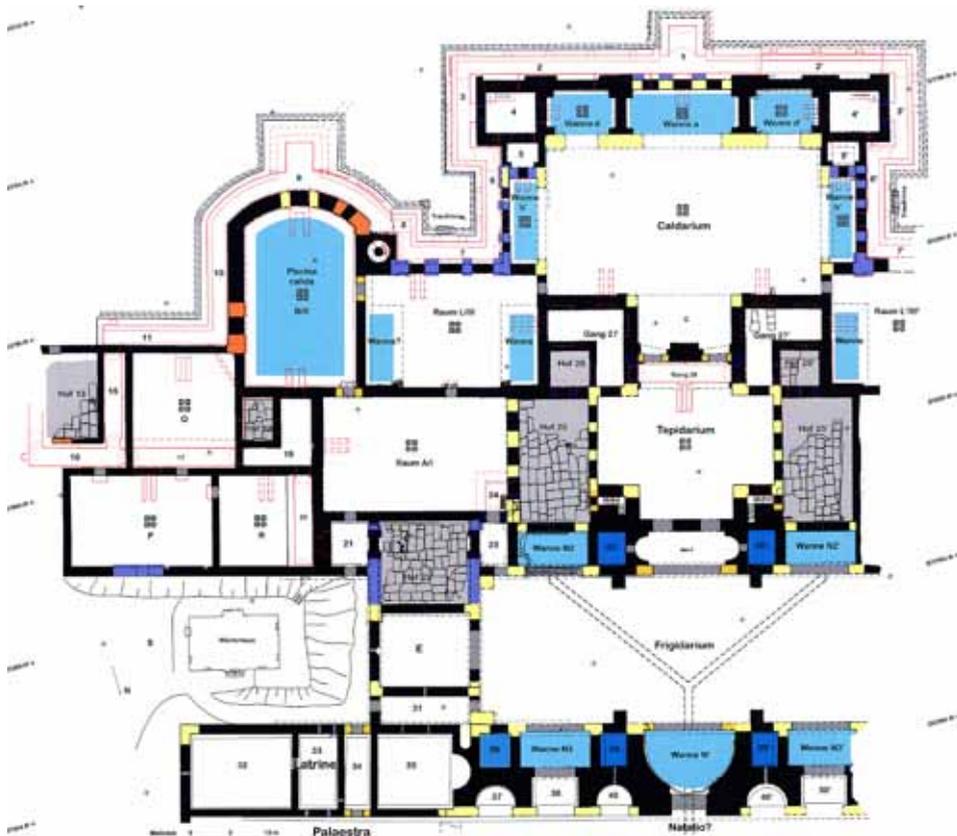
10

Trier, Barbarathermen.

Grundriss mit Lage der Pfeiler im Mauerwerk.

- Quader im Kellergeschoss.
- Quader im Hauptgeschoss.
- Quader im Hauptgeschoss oberhalb des Fundaments.

Da die Ergänzungen der letzten Restaurierungsphase aufgrund der mangelnden Kenntnis der Pfeilerkonstruktionen fraglich waren, initiierte Otmar Gilz die archäologischen und bauhistorischen Bestandsaufnahmen an den Barbarathermen von 2003-2005. Bei diesen wurden weitere Stellen mit ausgeraubten Quaderpfeilern nachgewiesen und dokumentiert und in eine Übersichtskarte eingetragen [Abb. 10]. Die Quaderkonstruktionen lassen sich in drei Gruppen mit unterschiedlichen Funktionen einteilen:

- Pfeiler, die auf den unteren Fundamenten ruhen und aufgehende Wände sowie Deckengewölbe abstützen;
- Quaderkonstruktionen, die auf das ‚Kellergeschoss‘ beschränkt sind, zum Beispiel an Durchgängen und Präfurniumsöffnungen, und
- Pfeiler, die auf das ‚Hauptgeschoss‘ beschränkt sind, zum Beispiel um Wandöffnungen von Fenstern zu kompensieren.

Die dritte Funktion ist vor allem an Raum B/II mit beheizten Becken zu sehen. Die auf dem Plan auffallende Unregelmäßigkeit ist auf den tieferen Ausbruch und damit das Fehlen von Quaderabdrücken im südlichen Teil der Mauer zurückzuführen. Für das Erkennen der Pfeilerausbrüche waren – wie bereits 90 Jahre zuvor – die Quaderbettungen aus Ziegelsplitt ein wichtiger Hinweis, vor allem wenn nur wenige Lagen des anstoßenden Bruchsteinmauerwerks erhalten waren. So konnte der schon früher vermutete Korridor mit Durchgängen am nördlichen und südlichen Ende in Raum 34 durch die Position von Quaderkonstruktionen als Türrahmen nachgewiesen werden.
