Ein römisches Gebäude „von bedeutendem Umfang“

Rettet die römische Villa! – Denkschrift von Claus Mehs [Abb. 4-5]

Bauprojekt Reichsautobahn – der Beginn einer Tragödie [Abb. 6-7]

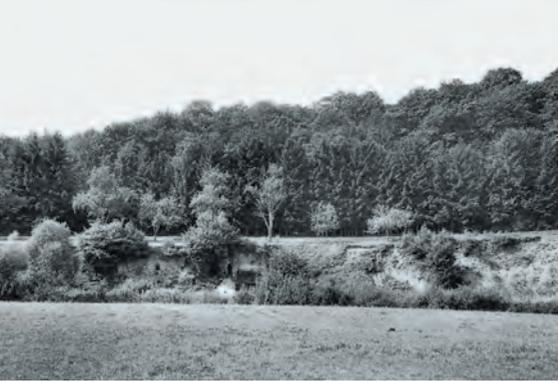
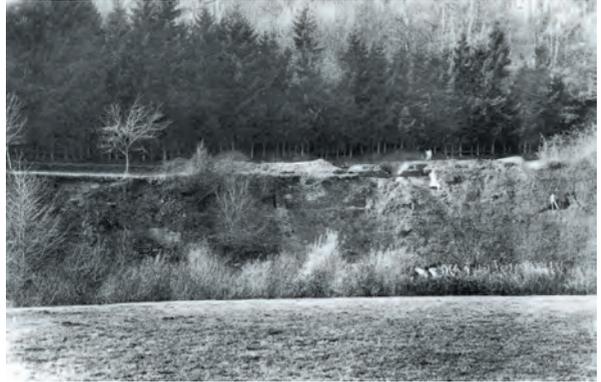
2-3

Ansicht des Westhanges vom jenseitigen Ufer der Lieser bei Grabungsbeginn 1904/05.

Werfen wir einen Blick zurück zu den Anfängen der Forschungsgeschichte. Im Jahr 1819 stieß man bei Erdarbeiten am Westrand des Wittlicher Talbeckens, dort wo der Mundwald zum Fluss Lieser – diesen in sanfter Biegung begleitend – abfällt, nahe dem Flussufer auf römisches Mauerwerk. Der Fundort war schon seit Ende des 18. Jahrhunderts bekannt.

Der königlich-preußische Baurat Carl Friedrich Quednow analysierte die Struktur als römisch und leitete eine Grabung ein. Freigelegt hatte Quednow – nach unserem heutigen Kenntnisstand – den vorderen Teil des nördlichen Gebäudetrakts mit der begrenzenden Portikusmauer, an deren nördlichen Ende noch weitere Räume mit Malereiresten lagen. Am Flussufer stellte er viele Bruchstücke von Wandmalereien, große Sandsteinblöcke sicher sowie zwei zerbrochene Säulenschäfte mit Kapitellen toskanischer Ordnung aus Sandstein, die wohl von der Portikus stammten. Diese Gebäudereste „von bedeutendem Umfang“ wurden nach Abschluss der Untersuchungen wieder verfüllt.

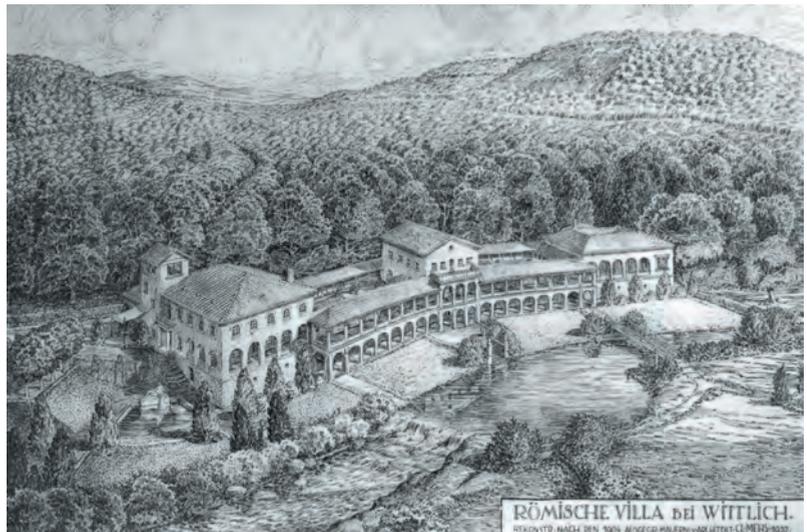
5

Rekonstruktionsvorschlag von Claus Mehs, 1939.

RÖMISCHE VILLA BEI WITTLICH. REKONSTR. NACH DEN 1939. ARCHITECTUR-ENTWURF VON CL. MEHS. 1939.

Um der Öffentlichkeit die Einmaligkeit dieser Anlage vor Augen zu führen, publizierte Mehs 1939 in der Trierischen Landeszeitung eine Rekonstruktionszeichnung der Villa auf der Grundlage der Grabungsergebnisse von 1904.

Sie war folglich ausschließlich über die zweigeschossige Portikus 10 zu erreichen. Der zentrale Saal war mindestens so hoch wie breit, das heißt ca. 15 m, und dürfte, wie in der Rekonstruktion von Mehs [Abb. 5] dargestellt, ursprünglich einen Giebel besessen haben. Die Spitze des Giebels erreichte sicherlich eine Höhe von rund 25 m über dem Boden des Untergeschosses.

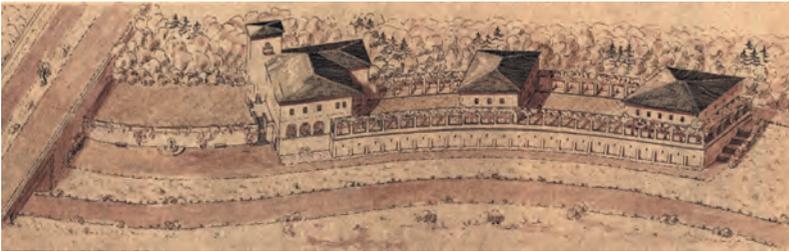
6

Rekonstruktionsvorschlag mit Eintragung des 1940 geplanten Autobahnverlaufs.

Nicht nur von der Natur, sondern auch von der Verkehrsplanung drohte der Villa Gefahr. Die Trasse der Reichsautobahn wollte man 1940 über die Villa führen und in ihrem Südflügel ein Brückenwiderlager verankern. Das Rheinische Landesmuseum Trier nahm die 1904 und 1907 nicht zu Ende geführten Untersuchungen im Südflügel wieder auf. Die Ergebnisse waren so eindrucksvoll, dass der damalige Generalbevollmächtigte für die Bauwirtschaft, Reichsminister Todt, die Verlegung der Autobahntrasse und eine Neuplanung anordnete. Das einmalige Kulturdenkmal sollte als Attraktion von einem Rastplatz an der Autobahn aus zugänglich gemacht werden. Zur Sicherung des Bestandes traf man nach Beendigung der Ausgrabungen verschiedene Maßnahmen, die bereits Claus Mehs gefordert hatte. So wurde der Uferbereich befestigt und das Mauerwerk durch ein Schutzdach gesichert.

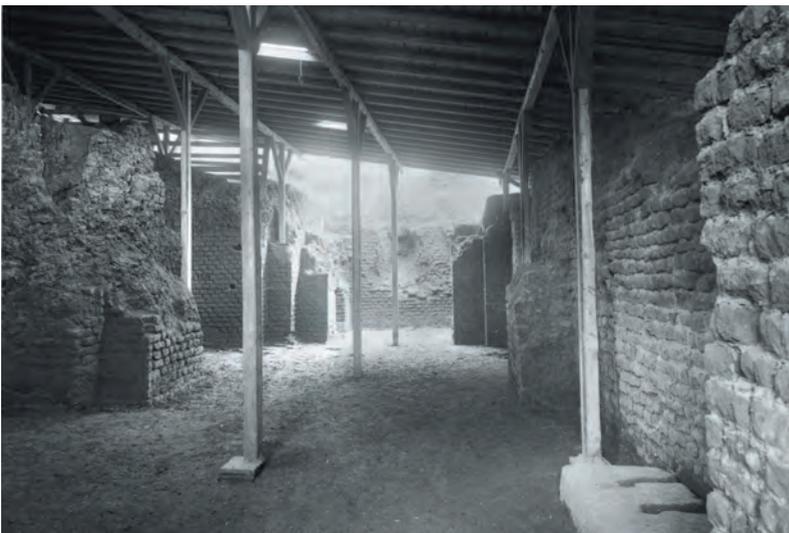
7

Schutzbau über den 1940 ergrabenen Mauerresten.

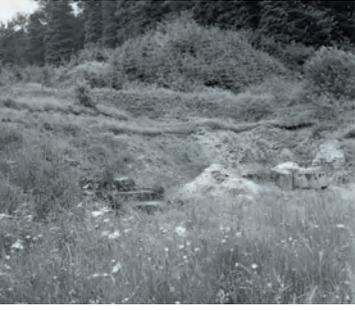
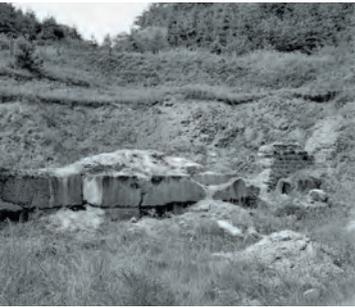
8a-b

Blick von Südosten auf den südlichen Trakt, 1959.

a Die Stufen des Aufgangs.

b Die Wassertröge des Pferdestalls.

Wie stark das Kulturdenkmal in Vergessenheit geraten war, zeigt die von der Oberen Forstbehörde 1958 genehmigte Aufforstung mit Tannen und Kiefern. Das Rheinische Landesmuseum konnte diese nicht verhindern, da es zu spät von der Maßnahme unterrichtet worden war – nicht etwa von den staatlichen Behörden, wohl aber von dem ehemaligen Wittlicher Bürgermeisters Matthias Joseph Mehs, einem Neffen des Architekten Claus Mehs. Bei einer Ortsbesichtigung im folgenden Jahr konnten die Mitarbeiter des Rheinischen Landesmuseums Trier nur den beständig fortschreitenden starken Verfall des Mauerwerks dokumentieren [Abb. 8a-b].

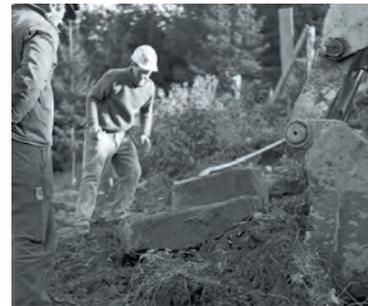
9

Verlagerung der Treppe am Südostende.

Als Ende März 1972 die Bauarbeiten begannen, wurde man mit einer neuen Umplanung überrascht. Aus Kostengründen sollten anstelle einer Überspannung des Südflügels die Brückenpfeiler nun mitten im Gebäude gegründet werden. Tatenlos mussten die Mitarbeiter des Rheinischen Landesmuseums Trier zusehen, wie vier große Probe-Baggerlöcher zur Errichtung der Pfeiler in das antike Mauerwerk geführt wurden, entgegen dem ministerialen Versprechen, dass die „Anlage nicht unmittelbar berührt“ wird [Abb. 9-10]. Gleichgültigkeit und Ignoranz übergeordneter staatlicher Behörden unserem kulturellen Erbe gegenüber haben schließlich das Schicksal eines bedeutenden Kulturdenkmals endgültig besiegelt.

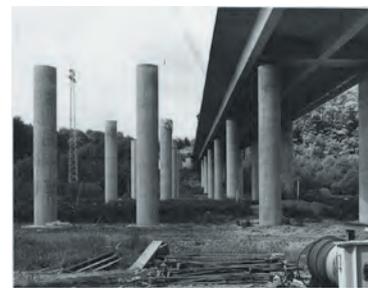
10

Einsetzen der Pfeiler der Autobahnbrücke im Südtrakt, 1973.

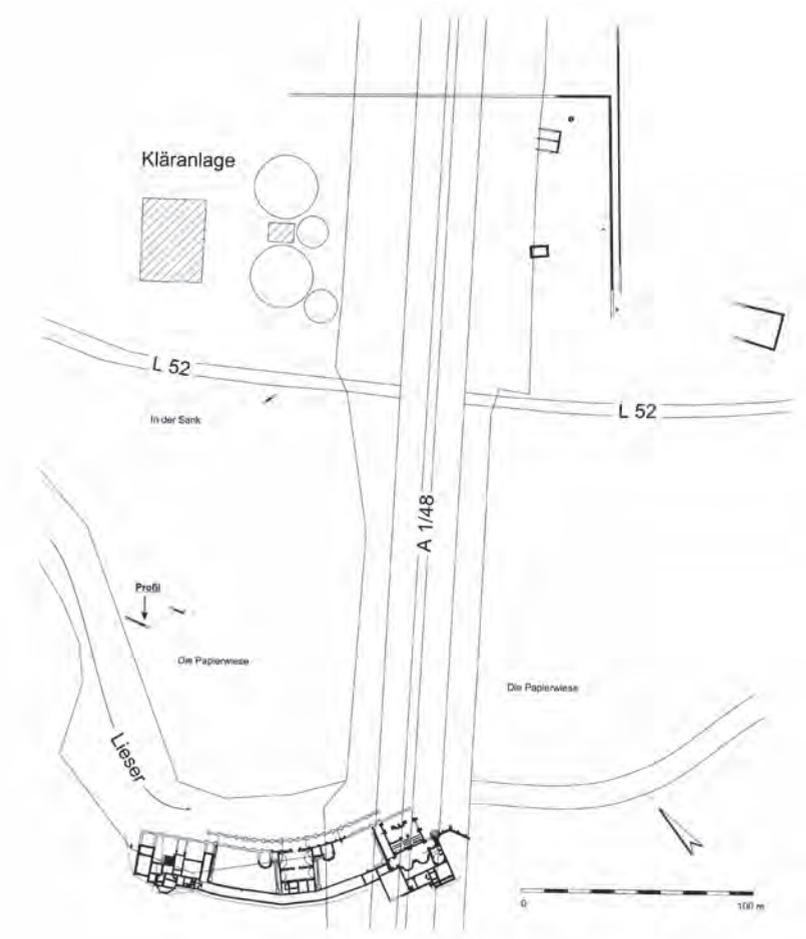
**13**

Lage mit den jenseits der Lieser entdeckten Nebengebäuden.

Das Umfeld der Villa mit den zu erwartenden Nebengebäuden am östlichen Lieserufer konnte in den 1980er Jahren nur sporadisch untersucht werden. Beim Bau einer Ferngasleitungstrasse von Alf nach Bitburg wurde im Juni 1980 ungefähr 250 m nordöstlich der Villa ein 8 x 5 m großes Nebengebäude angeschnitten, in dem ein 3,30 x 2,65 m großes in den Boden eingetieftes Becken mit Treppenstufen lag. Die geringe Tiefe des Beckens weist auf eine gewerbliche Verwendung hin. In der den Estrichboden bedeckenden Brandschicht barg man Keramikfunde sowie drei bronzene Münzen, die vom 2. bis in die erste Hälfte des 4. Jahrhunderts datieren.

Wichtige wissenschaftliche Erkenntnisse gingen verloren, als 1987 die Firma Aldi mit der Fundamentgründung einer 25 000 m² großen Lagerhalle ca. 280 m östlich der römischen Villa begann, ohne das Rheinische Landesmuseum Trier trotz entsprechender Auflagen zu informieren. So waren bereits Mauerzüge der Umfassung im Bereich des bekannten Nebengebäudes angeschnitten und teilweise zerstört worden, ehe die Mitarbeiter des Landesmuseums vor Ort eintrafen. Sie konnten noch Reste eines Gebäudes sowie eines runden Brunnen-schachtes und eine Ecke der Umfassungsmauer freilegen, die einmal den Wirtschaftsteil umgeben hatten.

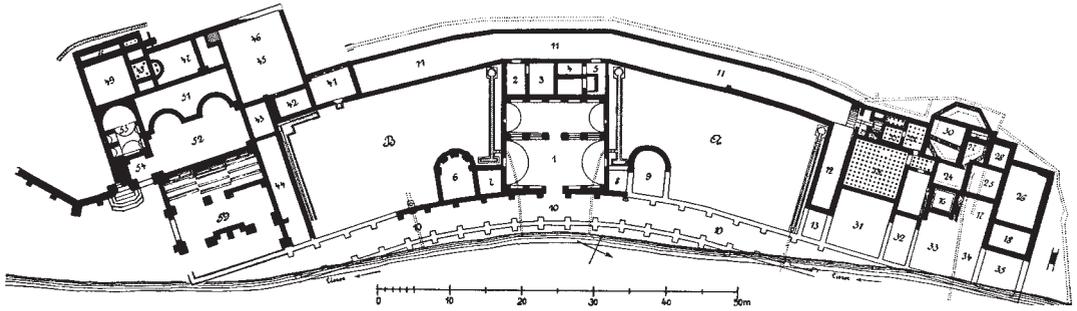
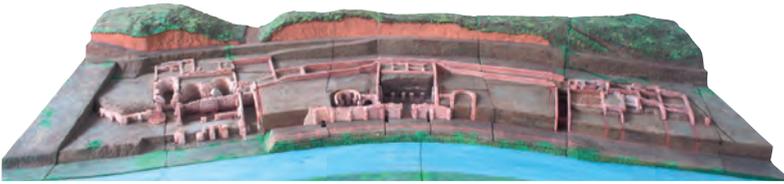
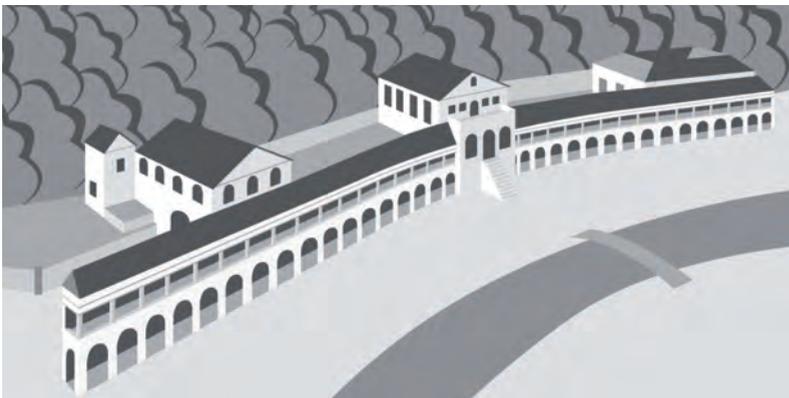
16a-c

a Grundriss.

b Modell der ergrabenen Mauerstrukturen, 1940.

c Rekonstruktion, 2007.

Front- und Rückseite her, die als Säulenhallen (Portiken) gestaltet waren (10 und 11). Ergraben wurden im Wesentlichen die Untergeschoss-beziehungswise Kellerräume der Villa. Nur an einer Stelle wurde ein Boden des Obergeschosses (Raum 2) angetroffen.

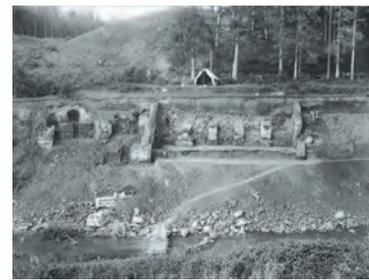
17a

Blick von Nordosten auf den großen Saal 1 mit den Pfeilern; links Raum 7 und 6.

Im Mitteltrakt lagen Wohnräume und ein Saal [Abb. 17a]. Dieser Saal 1 (12,50 x 13,50 m) erhob sich über einem tonnengewölbten Untergeschoss, das durch eine Pfeilerstellung unterteilt war. Die Gewölbeshöhe dieses Untergeschosses lässt sich aus den erhaltenen Mauerresten errechnen. Sie lag annähernd 5,40 m über dem erhaltenen Estrich dieses Gewölberaumes. Die Kellerräume erweisen sich also als hohe Hallen. Beide waren durch Schlitzfenster erhellt. Die trennende Pfeilerstellung besaß lediglich in der Mitte einen Durchgang; die seitlichen Öffnungen waren durch brüstungsähnliche Trennwauern abgeriegelt. Die Nischen an Eingangs- und Rückwand sind zweifellos durch die Funktion des Doppelsaals begründet. Doch entzieht sich diese leider unserer Kenntnis. Aufgrund des nachgewiesenen farbigen Wandputzes diente er sicherlich als Wohnraum.

Aus der Gewölbehöhe des Untergeschosses ergibt sich, dass der Fußboden des Saales im Hauptgeschoss mindestens 5,80 m über dem Boden des Untergeschosses und damit 2,5 m über dem Gartenniveau lag, das durch die Abwasserrinnen bekannt ist. Die Haupttür des Festsaaes kann nur an seiner Ostseite, zur Lieser hin, gelegen haben.

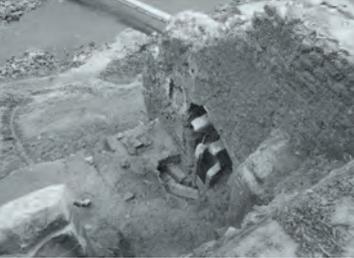
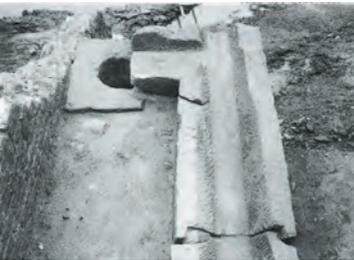
17b-c

b Südostecke des Raumes 1, Wasserablaufrinne unter dem Estrich; links Kanalwangen.

c Blick von Südwest auf die südöstliche Wasserablaufrinne von Raum 1.

Zum Hang hin schlossen sich an den Hauptsaal kleinere Wohnräume (2-5) an, die von der rückwärtigen Portikus 11 betretbar waren. Raum 2 könnte auch als Zugang in den Saal gedient haben. In Raum 4 wurde nachträglich eine Heizung eingebaut. In Raum 2 ist auch das ursprüngliche Obergeschossniveau erhalten. Sogar eine Türschwelle nach Raum 3 lag noch am Ort. Rinnen an den Außenseiten des Haupttrakts nahmen das Regenwasser seines Daches auf. Über Fallschächte wurde es in Kanälen unter dem Estrich des Untergeschosses zur Lieser abgeführt [Abb. 17b-c].

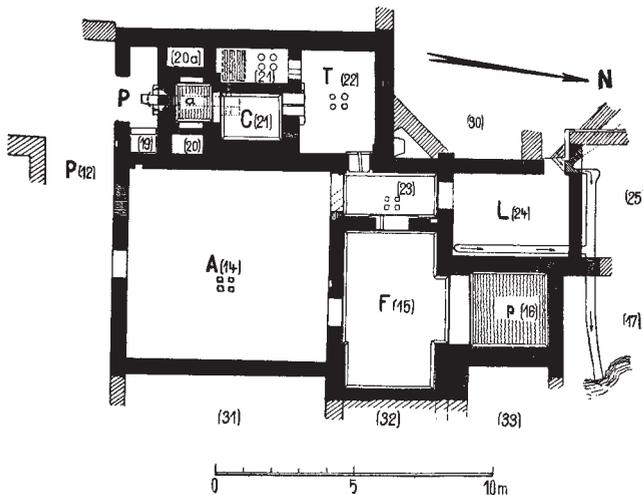
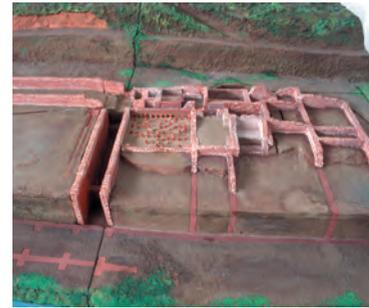
18a-b
Wittlich.
Römische Villa.
a Grundriss der 1904 freigelegten
Badeanlage.
b Nordtrakt, Modell.

Der Nordtrakt [Abb. 18a-b] war in seinem vorderen Teil bereits 1819 Quednow ausgegraben worden. Er konnte die begrenzende Portikusmauer über 77 m verfolgen, die bis auf ein eingestürztes Teilstück von 15 m Länge recht gut erhalten war. An die Portikusmauer – also auf der Höhe des Untergeschosses – grenzten drei fast gleichgroße geheizte Räume einer Badeanlage an (1,86 x 4 m), die mit kleinen Wannen ausgestattet waren. In einem Raum war auch die Wandheizung – bestehend aus aneinander gesetzten Hohlziegel (*tubuli*) – noch gut erhalten, auf die der geglättete wasserdichte Verputz aufgetragen war. Unmittelbar südlich des ersten Baderaumes verlief ein 0,80 m breiter gewölbter Versorgungs- oder Abwassergang bergseitig (also nach Westen); weiter nördlich grenzte an den dritten Raum ein gewölbter 3,31 m breiter und 2,11 m hoher Gang, der diesen Teil des Gebäudes mit den weiter oberhalb gelegenen Räumen verband. In einem Abstand von 4 m stellte Quednow einen weiteren schmalen gewölbten Versorgungsgang fest. Am Ende der 77 m langen Portikusmauer entdeckte er weitere Räume, deren Wände noch Malereireste aufwiesen. Bei den Ausgrabungen 1904/05 waren diese Gebäudeteile durch die Unterspülungen der Lieser bereits abgetragen, so dass die neuen Untersuchungen im höher gelegenen Hangbereich – also im Hauptgeschoss – erfolgten.

Hier legte man eine Badeanlage frei, die einen Auskleideraum (14), einen Warmbaderaum (19 und 21) mit anschließendem temperiertem Zimmer (22) und einen Kaltbadebereich (15 und 16) umfasste. Über den Verbindungsflur (23) zwischen diesem und dem temperierten Raum (22) gelangte man zur Toilette (24). Die Wannen waren wie üblich mit einem Viertelrundstab abgedichtet. Ziegelpfeiler in den Räumen 14, 21 und 22 bezeugen hier die Fußbodenheizung. Ein Heizkanal verläuft unterhalb der Wanne von Raum 19. Geheizt wurde von einem Keller unter der Portikus 11, der vom Kellergang 12 aus zugänglich war. In der Badeanlage sind Umbauten nachweisbar. Bemerkenswert unter diesen ist die Aufgabe des großen Oktogons, dessen Funktion noch ungeklärt ist.

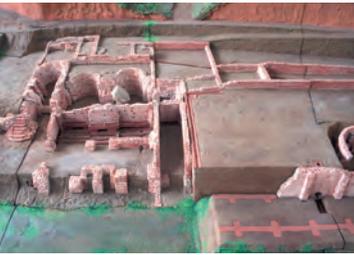
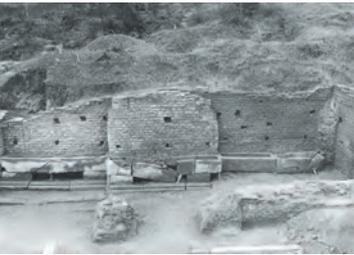
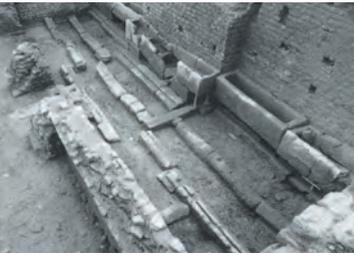
19a-c

a Südtrakt, Modell.

b Blick von Nordost auf die Sandsteintröge in Raum 59.

c Blick von Nordost auf die Südwestmauer von Raum 59 mit Sandsteinkrippen, im Vordergrund Gewölbstützpfiler mit der Zwischenmauer in der Raummittle.

Der 1904 und erneut 1940 ergrabene und durch den Autobahnbau wahrscheinlich vollkommen zerstörte Südtrakt war am besten erhalten [Abb. 19a]. Hier lag auch einst eine mit Flusskieseln gepflasterte Zufahrt zur Villa (57), die – aus der Sicht des Anfahrenden – links von einer Mauer und rechts von der Portikus begleitet war, vorausgesetzt letztere war symmetrisch angelegt und besaß hier die gleiche Länge wie im Norden. Eine Einfahrt führte in eine Remise und Stallungen (59), an deren Rückwand noch die Sandsteinfuttertröge standen [Abb. 19b-c]. Ein Sandsteinrost nahm einst die Balkenaufgabe des Stallbodens auf, eine Maßnahme, die eine schnelle Reinigung des Stalles ermöglichte. An der Toreinfahrt waren noch die Prellsteine und die Türschwelle mit der Vorrichtung für Türangel und Riegel erhalten. Von dem Auffahrtsplatz führte eine gut erhaltene Treppe zum südlich anschließenden Gartenbereich und vielleicht auch zum Obergeschoss [Abb. 8a; 9; 19d]. Das ganze Untergeschoss war mit 5 m hohen Gewölben versehen. Dies gilt ebenso für den Apsidensaal 52. Die Apsiden fingen den Erddruck ab.

Die Zimmer über Raum 59 und wohl auch 52 waren beheizt. Trümmer der Heizungsanlage fanden sich im Einfahrtsbereich des Raumes 59. Ebenso beheizt war der Raum 48, Teil eines kleinen Bades. Dort blieb der untere Heizboden erhalten. Der an den Hof B angrenzende Gang 44 wies noch an den Wänden farbigen Wandputz auf: an der Südostwand über einer geometrischen Sockelmalerei eine rotgründige Fläche, an der Nordwestwand lineare Malerei auf weißgründiger Fläche. Weil dieser Gang keinerlei Türen besitzt, muss er als Treppenhaus interpretiert werden, in dem eine Holzterrasse die Stallungsebene mit dem Wohngeschoss verband. Der Zugang erfolgte über die Portikus 10.

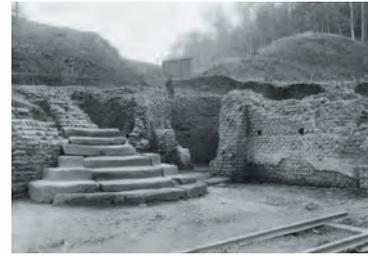
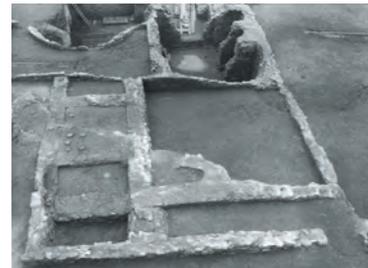
19d-e

d Blick auf die Treppe und den Zugang zu Raum 54 (rechts im Hintergrund).

e Blick von Südwesten auf die Räume 48, 49 und 50 im Vordergrund; 51 bis 54 im Hintergrund.

Die Räume im Obergeschoss dienten als Wohnräume [Abb. 19e], wobei der Ausgräber die Räume 51 und 52 als Lichthof interpretiert hat. Gegen diese Annahme sprechen die massiven Gewölbe des Raumes 52. Sie dienten zur Aufnahme eines schweren Raumestrichs. Raum 51 allerdings war vielleicht tatsächlich ein Lichthof, aber es fehlt jede Möglichkeit, ihn zu entwässern.
