## Der Ringwall von Burg bei Altencelle, Kr. Celle.

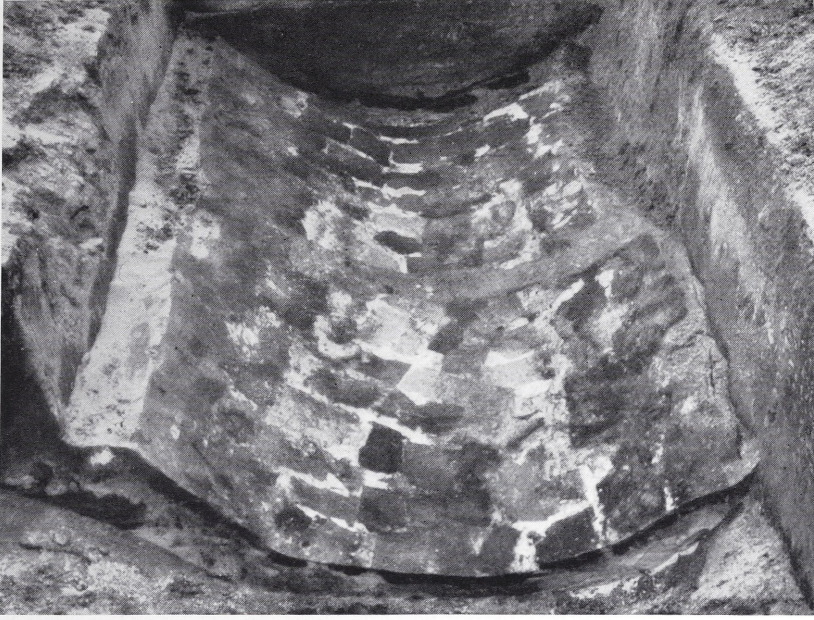
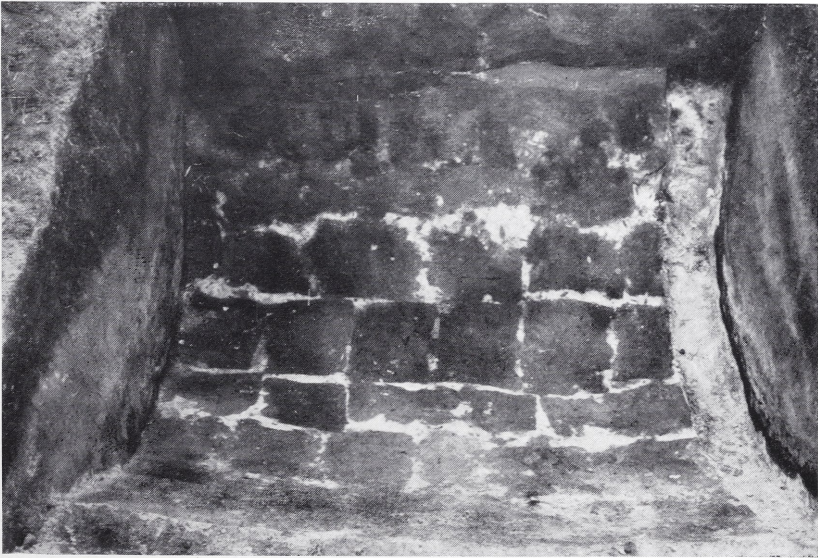
Ringwall von Burg bei Altencelle.

1 Plaggenverkleidung des Grabens unter der Erdbrücke am Tor. 2 Schnitt durch die Erdbrücke. 3 Plaggenverkleidung des Grabens bei Schnitt c—d.

hatten wir sie in ihrer ganzen Fläche abgehoben. Als diese aber trotz immer wiederholten Putzens nicht recht sauber wurde, legten wir einen Schnitt quer durch, der uns zeigte, daß die Erdbrücke gar nicht ursprünglich war, sondern hier der Graben anfangs durchging und erst später, aber offenbar schon in alter Zeit, zugeschüttet worden war. Unter der Erdbrücke war der Graben auch nicht so spitz wie sonst, sondern flach abgerundet (Taf. 26, 1 u. 2), so daß man bequem hindurchreiten konnte. Pfosten für eine Zugbrücke, nach denen wir zwischen Wall und Graben gesucht haben, fanden sich nicht.

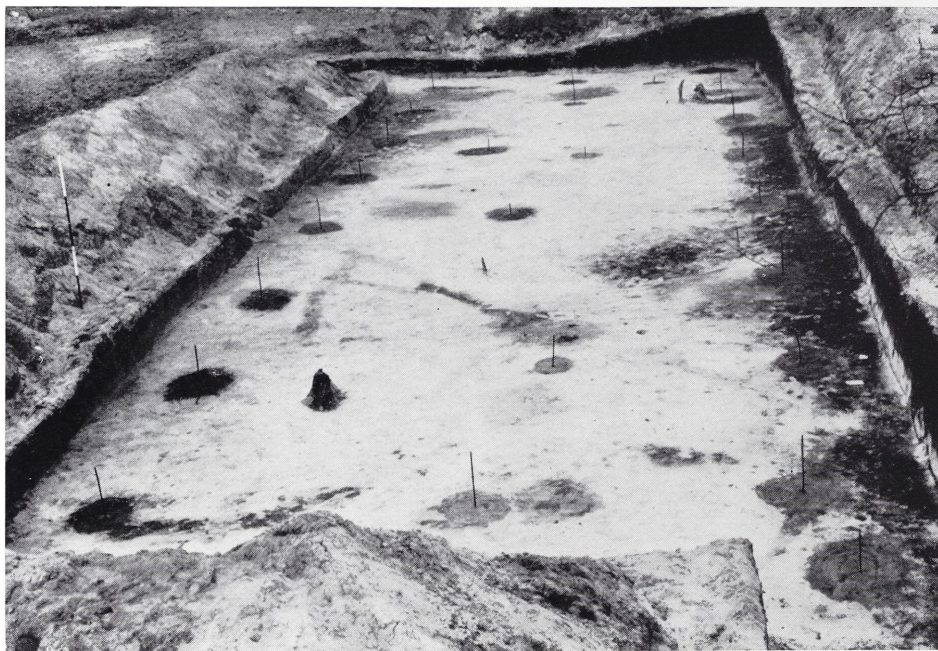
1 Kugeltopf. 1:5. — 2 Grundriß des Hauses III.

Am größten ist der Bau III (Taf. 27, 2). Seine Länge beträgt etwa 22 m und seine Breite etwa 7 m. An der Längsfront stehen je 8 Pfosten und an der Giebelseite je 3, wobei die Eckpfosten beide Male gezählt sind. An jedem Schmalende erhob sich zwischen dem vorletzten Pfostenpaar ein kleinerer Mittelpfosten, so daß man annehmen muß, das letzte Fach des Innenraums an jeder Giebelseite wäre noch besonders abgeteilt gewesen. Im Innenraum befanden sich außerdem nur noch zwei Pfostengruben, von denen eine aber außerhalb jeder Flucht liegt. Die andere hingegen könnte noch einen Mittelpfeiler enthalten haben. Am Nordwestende der Giebelwand ist der Mittelpfosten offenbar einmal ausgewechselt worden, und außerhalb dieser Giebelwand fanden sich noch drei Pfosten, die vielleicht ein überhängendes Dach zum Unterstellen von allerlei Stangen, Leitern und Geräten gestützt haben. Es ist nicht anzunehmen, daß dieser schmale Abstellraum zum Innern des Hauses gehört hätte, da die Abstände vom nächsten Ständerpaar geringer sind als die sonst immer sehr regelmäßigen Zwischenräume. Andererseits würde in diesem Falle der eine der beiden übriggebliebenen Innenpfosten genau in die Mitte des Hauses zu stehen kommen. In dem Giebelfach an der Nordwestseite zeigte sich eine Feuerstelle von unregelmäßigem Umriß, die vielleicht der Herd in diesem Hause gewesen ist. Dafür spricht ihre symmetrische Lage und ihre hellere Färbung, die im Gegensatz zu der blauschwarzen Färbung der sonst innerhalb des Ringwalles öfter angetroffenen mesolithischen Feuerstellen steht. Außerdem besitzt sie in Haus I ein Gegenstück.
