Die Aula Palatina in Trier

(die sogenannte Basilika)

Von Wilhelm Reusch, Trier

Ergebnisse der Untersuchungen in den Jahren 1951–1953
(Vorläufiger Bericht)

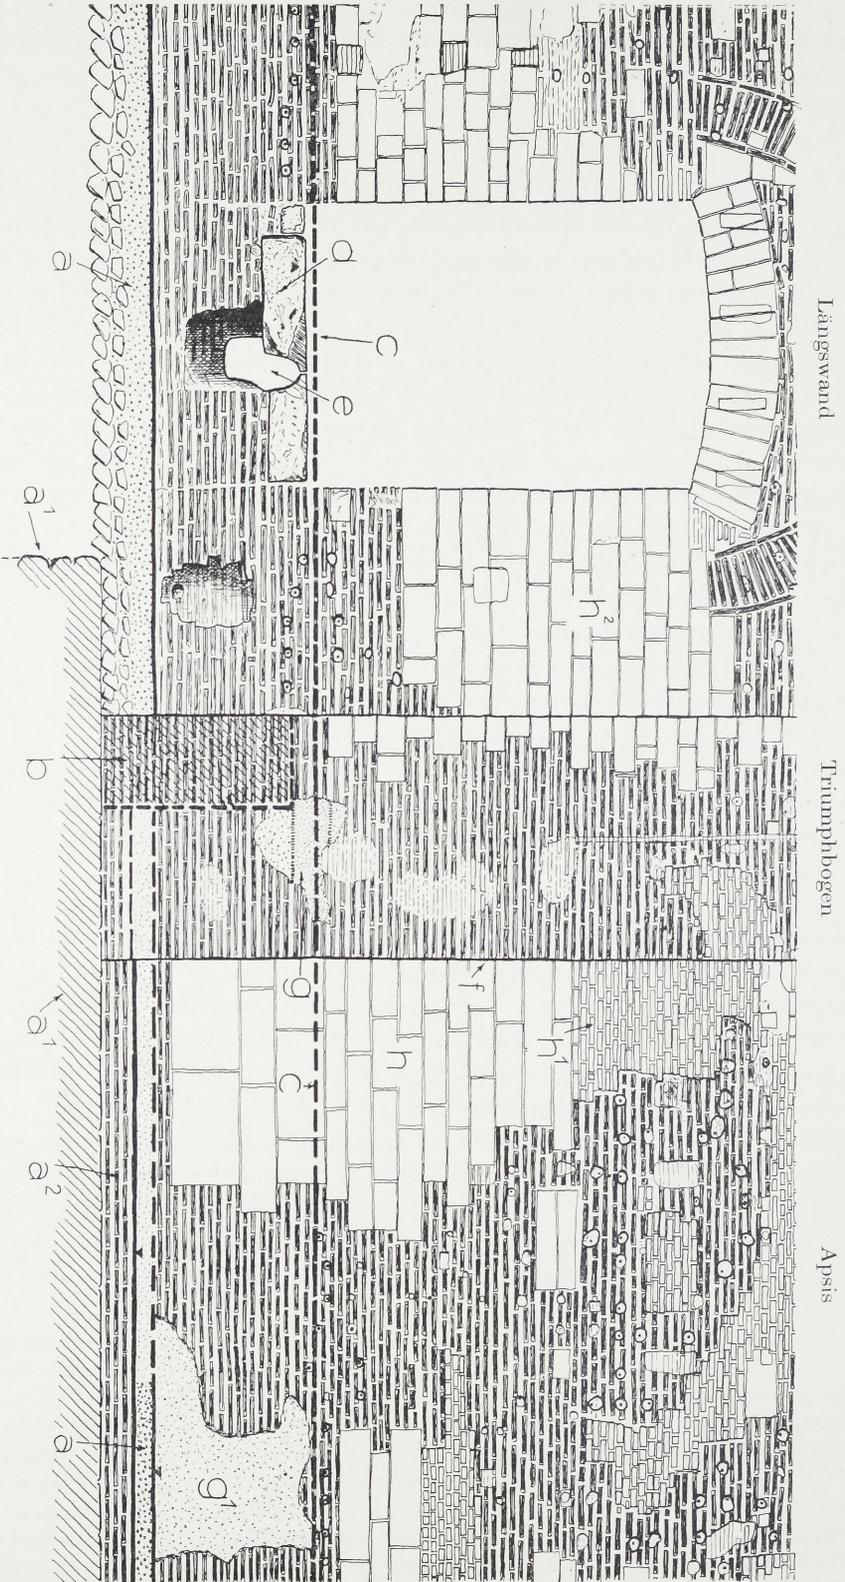
Abb. 1. Trier, Aula Palatina. Teilansicht der westlichen Längswand und der Apsis (steingerechte Aufnahme). M. 1:60.

zwar dort, wo sie die beiden Triumphbogenpfeiler berührt. Ihre Breite, die infolge späterer Störungen nicht mehr genau zu ermitteln ist, betrug etwa 60 bis 70 cm (*Abb. 1, b*).

Abbildung 1

a Hypokaustestrich in Langhaus und Apsis. a¹ Fundament (Klamottenbeton) der Triumphbogengiebelmauer und der Apsis. a² Ziegelmauerabsatz der Apsis. b Trennmauer des Hypokaustes zwischen Apsis und Langhaus. c Höhe des römischen Fußbodens in Langhaus und Apsis. d Römische Türschwelle aus Basaltlava. e Römischer Wasserablauf. f Triumphbogenpfeiler. g Verputzrest mit Wulst im Hypokaustesraum, am Triumphbogenpfeiler. g¹ Verputzrest im Hypokaustesraum, in der Apsis. h Mittelalterliche Sandsteinausflickung der römischen Mauerschale. h¹ Mittelalterliche Ziegelausflickung der römischen Mauerschale. h² Sandsteinausflickung der römischen Mauerschale der westlichen Längswand, 19. Jahrh.

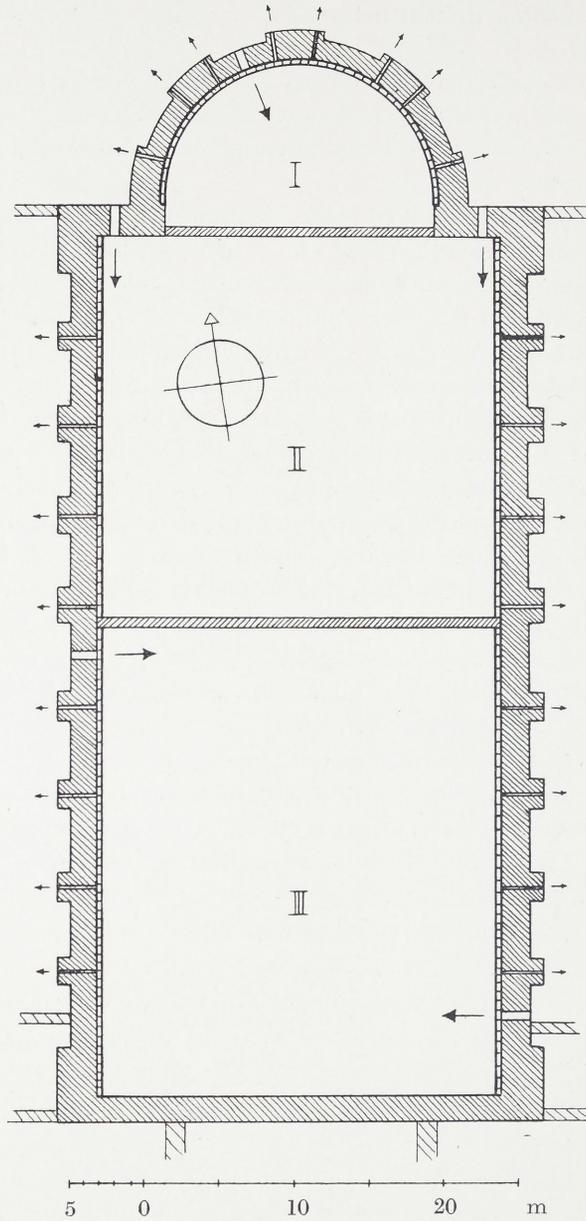
Abb. 2. Trier, Aula Palatina. Plan der Hypokaustanlage.
Tubulierung schematisch dargestellt. M. 1:250.

Der gesamte Hypokaustraum war durch zwei niedrige Quermauern, die vom Hypokaustestrich bis Unterkante Fußboden reichten, in drei Abschnitte geteilt (*Abb. 2, I-III*). Der Heizraum der Apsis wurde durch eine kleine Mauer, die sich zwischen die beiden Triumphbogenpfeiler spannte, von dem des Langhauses getrennt (*Abb. I, b*). Eine zweite Quermauer⁸ teilte das Langhaus in zwei gleiche Teile. Sie bestand aus Ziegeln, war 60 cm breit und unmittelbar auf der durchlaufenden Rotsandsteinpacklage fundiert. Ihre Abbruchhöhe liegt in Höhe Oberkante Hypokaustestrich. Reste vom aufgehenden Mauerwerk waren noch an der westlichen Längswand zu beobachten. Die Trennmauer der Apsisheizung, die ebenfalls bis zur Packlage des Unterbodens abgetragen war, bestand vermutlich aus dem gleichen Material. Es wurde lediglich ihre Nordkante im Hypokaustestrichboden und im Wandputz des Hypokaustraumes festgestellt, und

Zur Erwärmung der riesigen Halle dienten fünf Praefurnien, deren scheinbar asymmetrische Verteilung (*Abb. 2 u. 9*) heute erklärt werden kann: Die Apsis wurde mit einem einzigen Praefurnium beheizt, das zwischen zwei Pfeilervorlagen und daher nicht im Scheitelpunkt des Halbrundes lag. Die nördliche Hälfte des Langhauses hatte zwei Öfen, die symmetrisch zu beiden Seiten der Apsis in der Triumphbogengiebelmauer saßen. Die Erwärmung des südlichen Teiles des Langhauses erfolgte durch zwei diagonal angeordnete Praefurnia, von denen das eine etwa in Mitte der Westwand und das andere in der SO-Ecke des Raumes lag. Wie der verhältnismäßig gut erhaltene Heizkanal in der NW-Ecke des Langhauses zeigt, war der Mauerdurchlaß für die Heißluft mit Blöcken aus Bimssteintuff ausgekleidet, um das Ziegelmauerwerk vor allzu großer Hitze einwirkung und damit vor Reißen und Abplatzen zu schützen. Durch das System der Dreiteilung ließ sich die Erwärmung des gewaltigen Saales je nach Bedarf regeln.

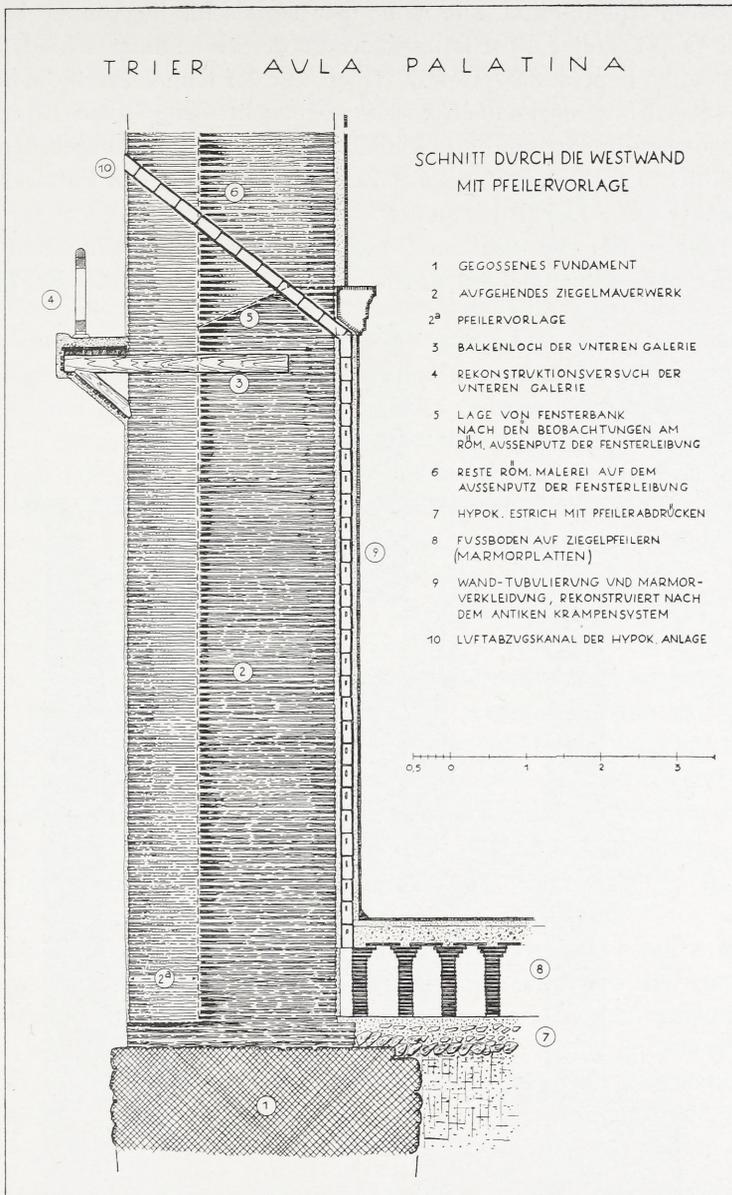
Abb. 3. Schema der römischen Heizungsanlage. M. 1:100.

Durch die Tubulierung ist die ganze untere Wandzone im Langhaus und in der Apsis bis zu etwa 9 m Höhe (vom Hypokaustestrich aus gerechnet) in das System der Fußbodenheizung einbezogen. Die Triumphbogengiebelmauer sowie die Leibung des Triumphbogens hatten weder Krampenlöcher für Tubuli noch Luftabzugskanäle. Diese Wandpartien waren also nicht tubuliert. Die Triumphbogenpfeiler springen in Stärke eines kastenförmigen Hohlziegels gegenüber der Innenfläche der Apsiswand vor (*Taf. 21, f*). Dadurch schloß die Tubulierung der Apsis ehemals mit der nicht tubulierten Leibung des Triumphbogens bündig ab (*Abb. 2; Taf. 21, f*). Vermutlich hatte auch die Südwand keine Wandheizung, denn durch die drei Türeingänge war sie bereits zu stark aufgelockert für eine wirksame Wärmanlage, und außerdem war ihr die beheizbare Vorhalle vorgelagert¹⁶. *Abb. 3* bringt einen Querschnitt der Westwand mit einer

schematischen Darstellung der Fußboden- und Wandheizung¹⁷. Oberhalb der Wandheizung begegnen die Krampenlöcher nur noch in geringerer Dichte. Hier dienten sie ausschließlich zur Befestigung der Marmorwandverkleidung, die nach den vorhandenen Spuren bis unter die obere Fensterreihe hinaufgereicht haben dürfte. In der unteren Wandzone verdeckte die Marmorverkleidung die Tubulierung. Die erforderlichen Eisenkrampen zur Befestigung der Wandplatten müssen zwischen den Tubulisträngen im Mauerwerk gesessen haben. Reste der Wandverkleidung aus weißem Marmor und verschiedenfarbigem Steinmaterial kamen bei den Ausgrabungen mehrfach zutage.

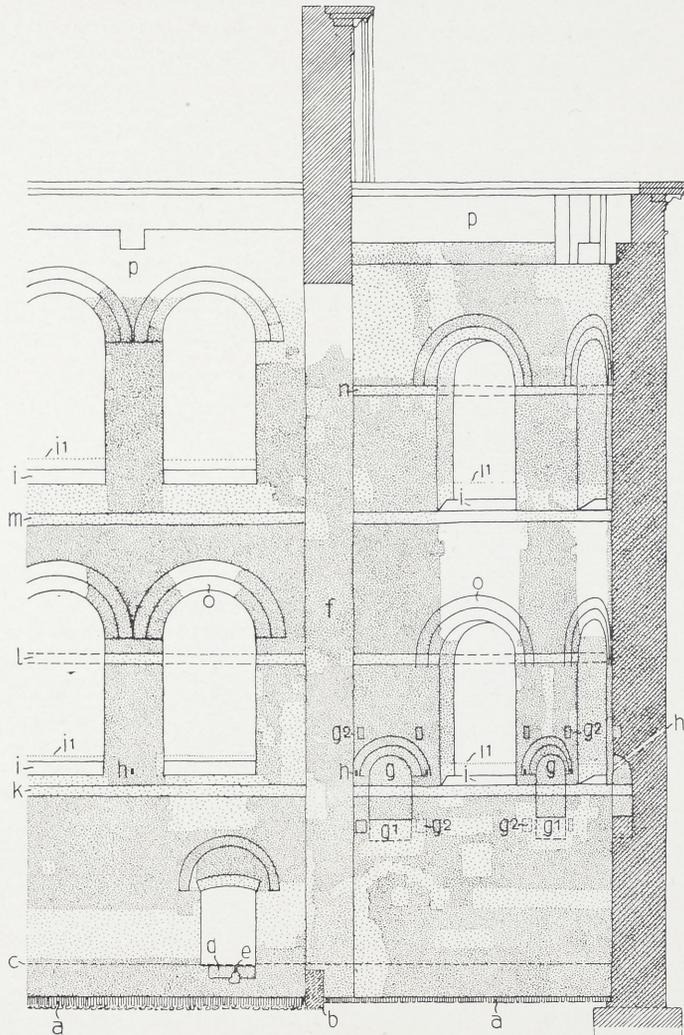
Abb. 4. Trier, Aula Palatina. Teilansicht der westlichen Längswand und der Apsis, von innen gesehen. M. 1:300.

Im Mittelalter und besonders im 17. Jahrhundert hat die Palastaula tiefgreifende Veränderungen erlebt. So sieht man in der Apsis vier durchgehende Bänder aus Sandsteinquadern, und zwar jeweils in Höhe der unteren und oberen Fensterbänke sowie zwei weitere in Kämpferhöhe der beiden Fensterreihen. Es sind die mit Sandsteinen zugesetzten ehemaligen Deckenaufleger für die später eingebauten Zwischengeschosse (*Abb. 4, k. l. m. n*).

An der Westwand sind es drei Zwischengeschosse (*Abb. 4, k. l. m*), die ihre Spuren hinterlassen haben. Das oberste Geschoß liegt aber tiefer unter der oberen Fensterbasis als in der Apsis. Zu erwähnen sind auch die ausgebrochenen Gewölbescheitel in der unteren Fensterreihe der Westwand. Über den Bögen sitzt noch das antike Mauerwerk. Diese Veränderung wurde verursacht durch den Umbau des 17. Jahrhunderts. Man hat damals die großen römischen Fensteröffnungen ganz zugemauert, drei Zwischengeschosse eingezogen und für die Erhellung der Räume neue Fenster gebrochen. So wurden einfache rechteckige Fenster zur Beleuchtung des neu gewonnenen zweiten Obergeschosses in die Zumauerung der antiken Fenster gebrochen, wobei die römischen Gewölbescheitel zerstört wurden. *Abb. 4* veranschaulicht an einer Detailaufnahme den jetzigen Erhaltungszustand der Palastaula. Wir entnehmen daraus, daß bei der Restauration im 19. Jahrhundert die Mauerkrone der Westwand um 4,50 m bis 5 m wiederaufgebaut wurde, in der Apsis etwa um 2,50 m. Wahrscheinlich hat man einen Teil dieser Mauern im 17. Jahrhundert anlässlich des Umbaues abgetragen. Dabei wurden an der Außenseite der Westwand sämtliche Bögen der oberen Fensterreihe bis auf einen kaum sichtbaren Bogenansatz restlos beseitigt. Im Inneren aber blieben an sämtlichen oberen Fenstern die Bogenansätze noch in beträchtlicher Höhe erhalten. Wahrscheinlich war die breite Westwand im 17. Jahrhundert oben abgeschrägt und trug ein Pultdach. Durch die Resultate der Bauforschung hat eine Zeichnung von Bence aus dem Jahre 1810, die den Um-

Abbildung 4

c Hypokaustboden. b Trennmauer im Hypokaustesraum zwischen Langhaus und Apsis. a Höhe des römischen Fußbodens. d Türschwelle. e Wasserablauf. f Triumphbogen. g Römische Nischen in der Apsis. g¹ Vergrößerung der Nischen im 19. Jahrh. g² Vertiefungen im Mauerwerk zur Aufnahme von Konsolen für Pilaster und zur Befestigung von Baldachinen. h Luftabzugskanäle der Hypokaustheizung. i Fensterbänke des 19. Jahrh. i¹ Oberkante der römischen Fensterbänke. k, l, m, n Deckenaufleger der Zwischengeschosse des 17. Jahrh. o Mauerausbrüche in den römischen Fensterbögen für die Fenster des 17. Jahrh. p Ergänzung des römischen Mauerwerkes im 19. Jahrh.

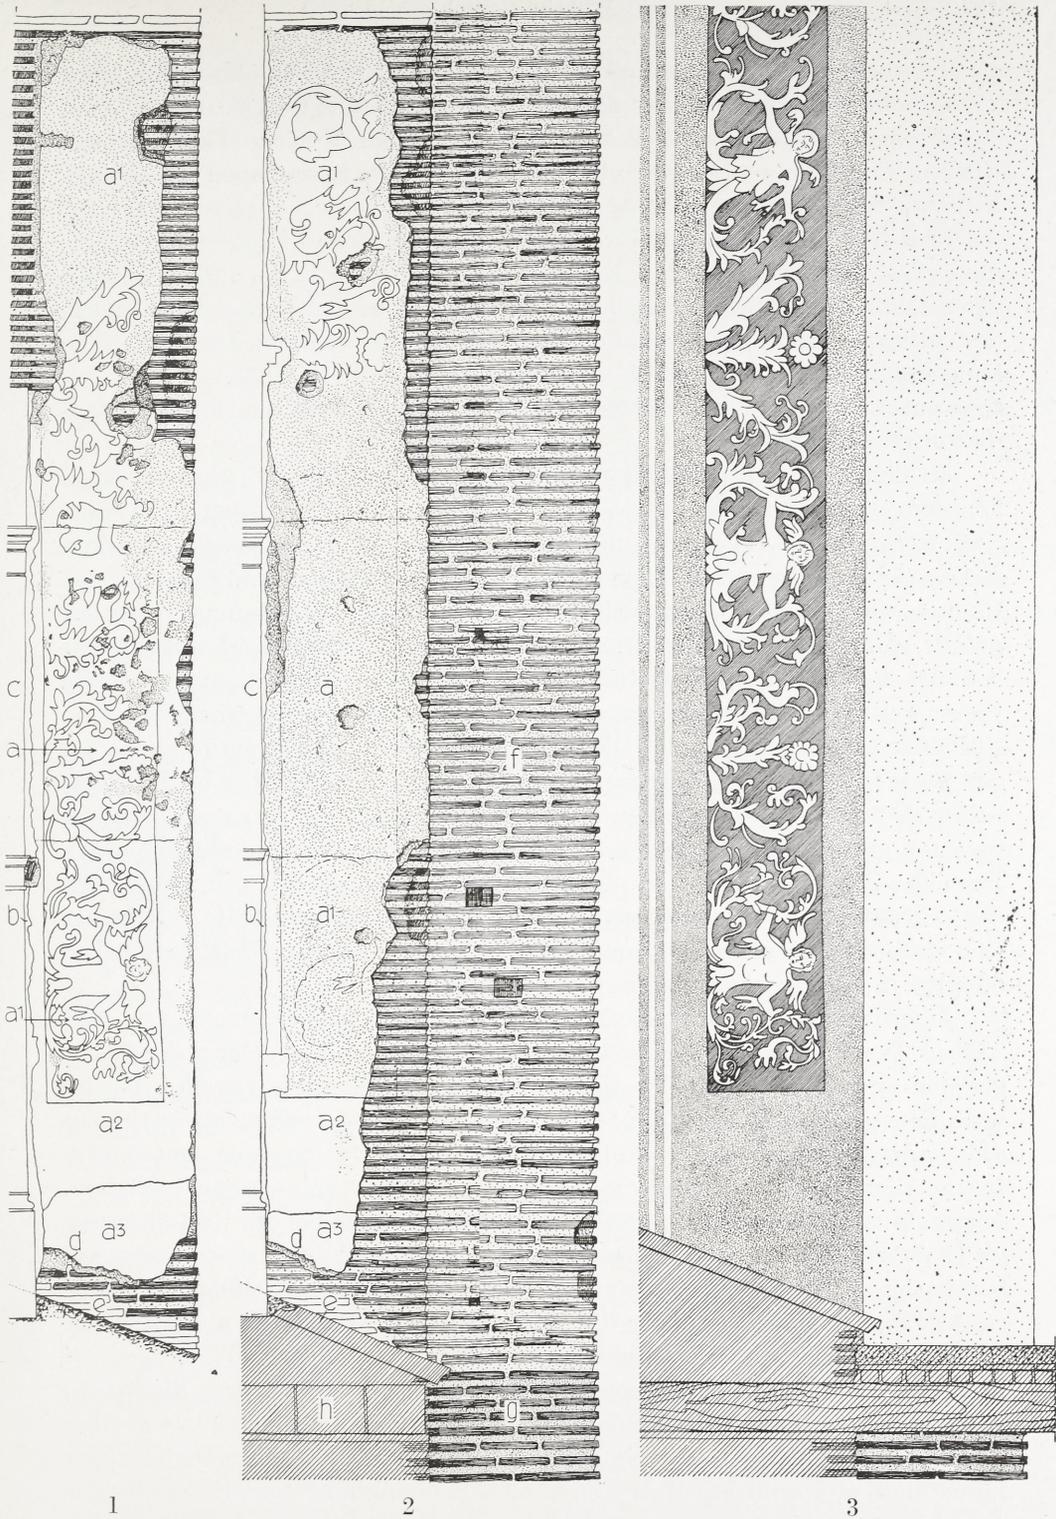
Abb. 5. Trier, Aula Palatina. Zeichnerische Aufnahme (1. 2) und Rekonstruktion der Fensternischendekoration (3), nähere Erklärung s. S. 199. M. 1:40.

Wichtige neue Ergebnisse brachten die Untersuchungen an der unteren Fensterreihe der Westwand und der Apsis. Die Fensterbänke des Kirchenbaues haben schräge Abdeckplatten aus grauem Sandstein (*Abb. 5,2 e*; vgl. *Taf. 23, d*). Nach deren Entfernung stellte sich heraus, daß das darunterliegende römische Ziegelmauerwerk sehr stark ausgebrochen ist. Der Ausbruch ging so weit, daß die horizontalen Balkenlöcher für die Außengalerie, die unterhalb der römischen Fensterbasis gesessen haben, in ihrer ganzen Tiefe von oben her größtenteils aufgerissen und nur noch in Resten erhalten waren. Die nicht mehr vorhandenen römischen Fensterbänke haben also höher gelegen. Diese Tatsache wird durch eine weitere Beobachtung erhärtet. Die Mündungen der Luftabzugskanäle der Heizungsanlage liegen an der Innenseite der Westwand höher als die Basis der Fensteröffnungen (*Abb. 4, h. i*; *Taf. 20,2 c. d*). Ursprünglich werden sie – ebenso wie in der Apsis – durch die Marmorverkleidung der unteren Wandzone verdeckt gewesen sein, die mit der Unterkante der römischen Fenster abschloß. Als oberer Abschluß der Wandzone diente eine Marmorleiste (Gesims). Das dritte Fenster von Norden in der unteren Reihe zeigte an der Innenseite seiner südlichen Leibung noch die oberste durchgehende Ziegelschicht (römische Fensterbasis), die über dem Fußpunkt der neuzeitlichen Abdeckplatte liegt. Nach unten hin war das Mauerwerk wieder ausgebrochen. Nach dieser Beobachtung muß die antike Fensterbankunterkante höher gelegen haben als die heutige.

In den Fensternischen der unteren Reihe der Westwand und der Apsis konnten noch Einzelheiten des bemalten Außenputzes festgestellt werden (*Abb. 5; Taf. 23, a*). Auf einem dunkelroten Untergrund ist Rankenwerk in Okerfarbe aufgemalt. In wechselndem Rhythmus wachsen Blüten und Putti aus den Ranken. Die einzelnen Motive sind nach dem Inneren des Raumes orientiert (*Abb. 5, a¹*). Hellrote Streifen begrenzen das Bildfeld. Jeweils am unteren Ende befindet sich ein helleres Putzstück mit dürrtigen roten Farbspuren (*Abb. 5, a³*). Dieser Teil ist wohl ein Beiputz, der erst nach dem Setzen der römischen Fensterbänke aufgebracht wurde. Die dunkelrote Farbe des Untergrundes ist auf den noch feuchten Putz aufgetragen worden und hat sich daher bis heute erhalten. Der Gelbton des Rankenwerkes dagegen wurde auf den trockenen Untergrund gemalt und platzte daher im Laufe der Jahrhunderte allmählich ab. Die gelbe Farbe aber hat den roten Untergrund geätzt, so daß man heute noch das „Schattenbild“ des Ornaments erkennbar machen kann. *Abb. 5, 3* bringt eine Rekonstruktion des Wandputzes in den Fensternischen. Die Motive haben offenbar in den einzelnen Fenstern etwas variiert.

Abbildung 5, 1-3

1 Westliche Längswand, viertes Fenster von Norden, untere Reihe, südliche Leibung. 2 Westliche Längswand, drittes Fenster von Norden, untere Reihe, südliche Leibung. Die punktierte Signatur in den Zeichnungen 1 und 2 gibt die verwitterten römischen Putzflächen an. 3 Rekonstruktionsversuch einer römischen Fensternischendekoration nach den Originalbefunden von 1 und 2.

a Äußere Fensterleibung mit bemaltem römischem Putz. a¹ Dunkelrotes Feld mit Ornamenten. a² Hellrotes Feld. a³ Heller Putz mit dürftigen roten Farbspuren. b Beigeputzter Mörtelstreifen, neuzeitlich. c Fenstergewände, 19. Jahrh. d Schräg verlaufende antike Putzkante. e Neuzeitliche Fensterbankschräge mit Abdeckplatte aus Sandstein. f Römische Pfeilervorlage. g Dunkle Verfärbung, von der Galeriekonstruktion herrührend. h Mit Ziegeln ausgekleidetes Balkenloch zur Aufnahme der Horizontalbalken für die Galerie.

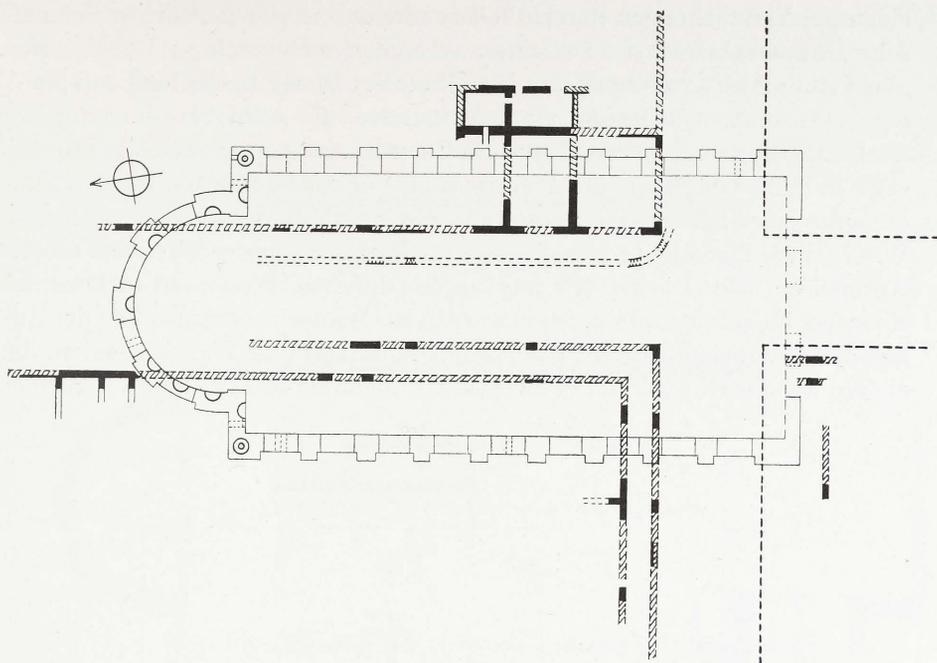
Abb. 6. Trier, Aula Palatina. Grundriß I der vorkonstantinischen Anlagen.
Straßenkreuzung mit den Mauerzügen der Insulae. M. etwa 1:800.

1. Etwa in der Achse der Palastaula verlief eine ältere Nord-Süd-Straße von 11,50 m Breite, die von einer Ost-West-Straße geschnitten wurde. Die Straßenkreuzung lag im südlichen Teil der zeitlich jüngeren Aula. An der NW- und NO-Ecke der Kreuzung kamen Reste der Bebauung zutage. Zu beiden Seiten der Nord-Süd-Straße waren die Außenmauern der Häuserblocks erhalten (*Abb. 6*). Die Straßenoberfläche lag bei 136,78.

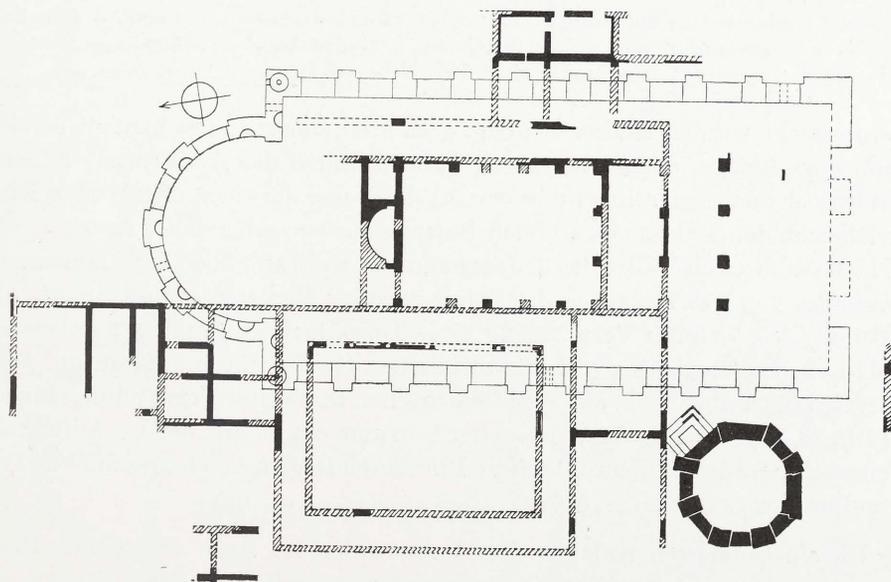
Abb. 7. Trier, Aula Palatina. Grundriß II der vorkonstantinischen Anlagen.
Palastbau nach Aufgabe der Straßenkreuzung. Nord-Süd-Straße durch einen einschiffigen
Apsidensaal überbaut. Westlich davon ein Peristyl. M. etwa 1:800.

3. Eine tiefgreifende bauliche Veränderung vollzog sich wahrscheinlich noch im 2. Jahrhundert. Die Straßenkreuzung wurde aufgegeben. Durch Zusammenlegung der beiden Häuserblocks nördlich der Kreuzung verschwand die Nord-Süd-Straße, über der ein rechteckiger einschiffiger Saal mit Apsis errichtet wurde (*Abb. 7; Taf. 20,1 a-c*). Die Achse des Saales war gegenüber der vorangegangenen Straße mehr nach Westen verlagert, und die Mauer, die in dem älteren Bauabschnitt die Nord-Süd-Straße an ihrer Westseite begrenzt hatte, wurde beseitigt. Die beiden Längsmauern erhielten für den Ap-

sidensaal Verstärkungen durch Pfeilervorlagen. An der nördlichen Schmalseite des Saales befand sich zwischen zwei kleineren rechteckigen Räumen eine eingebaute Apsis von rund 6 m Durchmesser. Dieser Dreiteilung entsprach eine ebensolche Gliederung an der Südseite, die wohl als Vorraum des Saales angesprochen werden kann. Die Benutzungshöhe, die zerstört war, lag etwa in Höhe Oberkante der Pfeilersockel. Vor der Südfassade wurden Fundamente einer Pfeilerreihe festgestellt, die innerhalb der aufgegebenen Ost-West-Straße lagen und vielleicht zu einer Porticus gehören. Westlich an den Apsidensaal schloß sich ein Peristyl an, das durch die Westwand der konstantinischen Palastaula teils zerstört worden ist. Im nordwestlichen Teil der Anlage befanden sich mehrere Räume mit Mosaiken und Wandmalereien, die ebenso wie das Oktogon im Südwesten vor mehr als 40 Jahren von P. Steiner

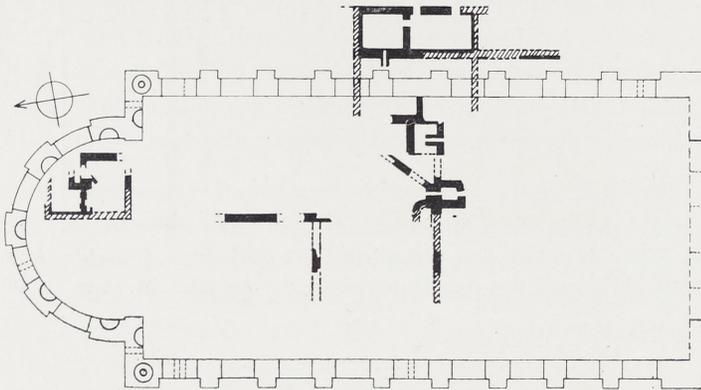
Abb. 8. Trier, Aula Palatina. Grundriß III der vorkonstantinischen Anlagen. Römische Einbauten in die Ruinen des vorkonstantinischen Palastes nach dessen Zerstörung in der zweiten Hälfte des 3. Jahrh. M. etwa 1:800.

4. Nach der zweiten Hälfte des 3. Jahrhunderts, wohl anlässlich des Alamannen-einfalles von 275/76, wurde der Palast zerstört. Man setzte Einbauten in die Ruine (Abb. 8) unter Verwendung eines Teiles der noch aufrecht stehenden Mauern. Die Apsis des vorkonstantinischen Saales wurde aufgegeben. Man setzte eine Mauer, z. T. aus Architekturteilen in zweiter Verwendung, hinein (Taf. 20, 1 d). Ebenso verschwand der Vorraum des Saales, der zur Aufnahme eines Praefurniums diente. Weitere Einbauten fanden sich im nördlichen Teil und an der Ostseite der Anlage.

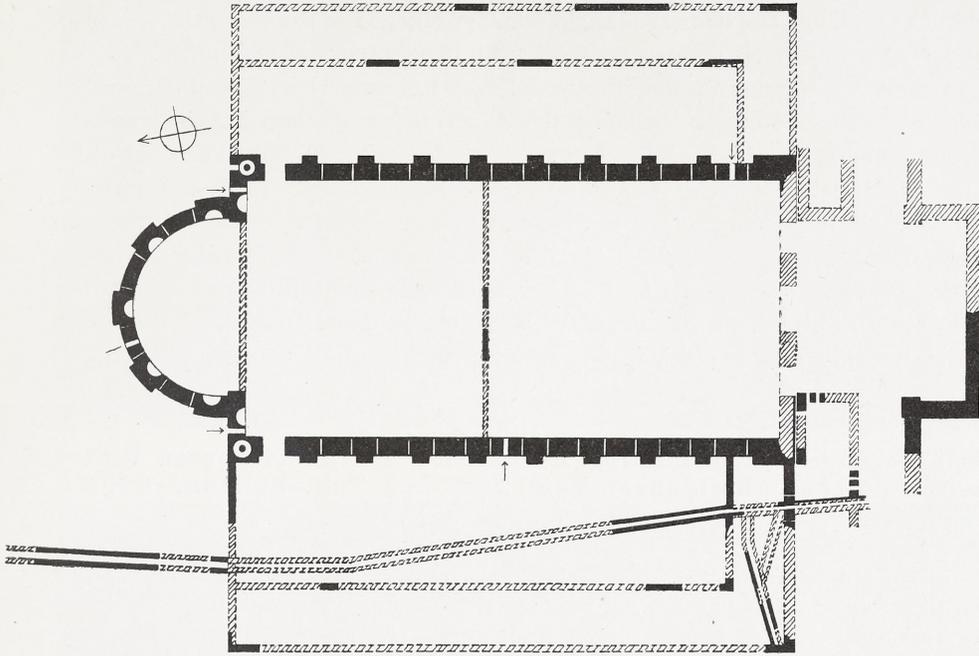
Abb. 9. Trier, Aula Palatina. Grundriß IV.

Die konstantinische Aula Palatina mit Vorhalle im Südteil, mit Höfen und Wirtschaftsräumen parallel zur östlichen und westlichen Längswand. M. etwa 1:800.

Westseite durch Mauern abgeschlossene Höfe mit Anbauten, die als Wirtschaftsgebäude gedeutet werden (*Abb. 9*). Grabungen vor der Südwand, aus denen man nach dem bisher vorliegenden Material neue Erkenntnisse erwarten kann, mußten schon bald infolge der Wiederaufbauarbeiten bis auf weiteres unterbrochen werden.

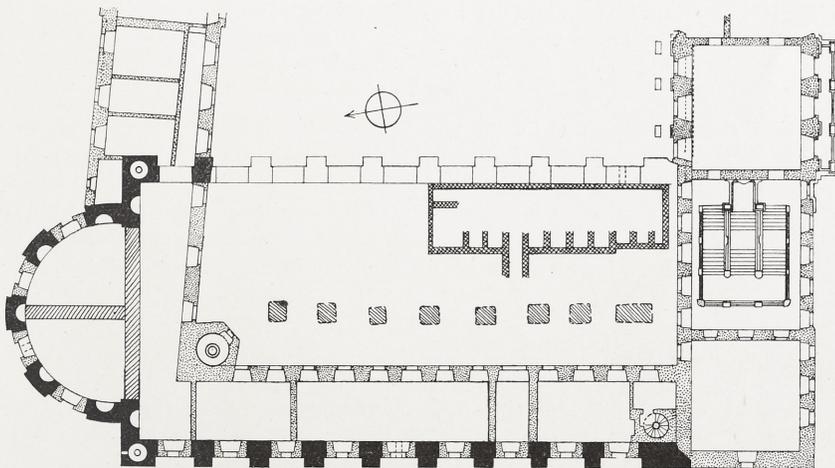
Abb. 10. Trier, Aula Palatina. Grundriß V. Die im 17. Jahrh. zu einem Flügel des Kurfürstlichen Palastes umgebauten Reste der konstantinischen Aula Palatina. M. etwa 1:800.

Zur Abrundung der Baugeschichte der Palastaula sei hier noch der Grundriß des Umbaus aus dem 17. Jahrhundert gegeben. Die römische Ostmauer ist abgetragen und nach Westen versetzt. Damit fiel auch die Südmauer. Das antike Bauwerk wurde in seiner Breite dadurch um zwei Drittel verkleinert. Aus dem gewaltigen Repräsentationssaal der römischen Kaiser ist ein schmaler Wohnflügel des kurfürstlichen Palastes geworden (*Abb. 10*). Die Apsis hat dabei ihren eigentlichen Zweck verloren und dient nun als befestigter Eckturm.

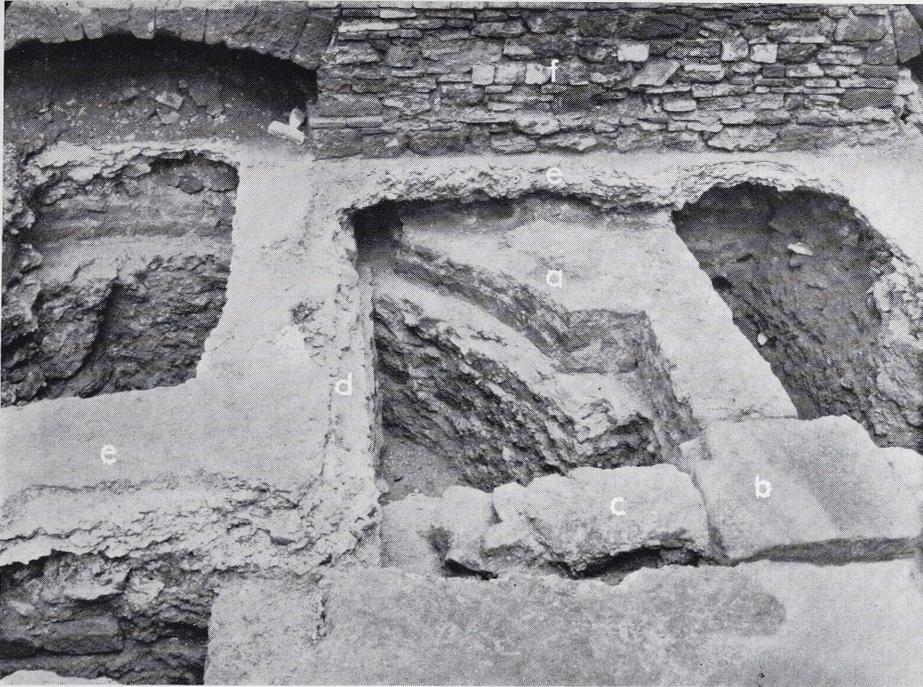
1 Blick auf die Apsis der vorkonstantinischen Anlage (vgl. *Abb. 7*). 2 Ausschnitt aus dem unteren Teil der westlichen Längswand, Innenseite der römischen Ziegelmauer.

Tafel 20, 1

a Apsis, teils durch mittelalterlichen Einbau (links im Bilde) gestört. b Fundamentquader des Triumphbogens. c Spannmauer zwischen den Triumphbogenpfeilern. d Mauer aus der vorkonstantinischen Zerstörung des Apsidenbaues. e Hypokaustestrich der konstantinischen Aula Palatina. f Gewölbstützmauern des Kirchenfußbodens, 19. Jahrh.

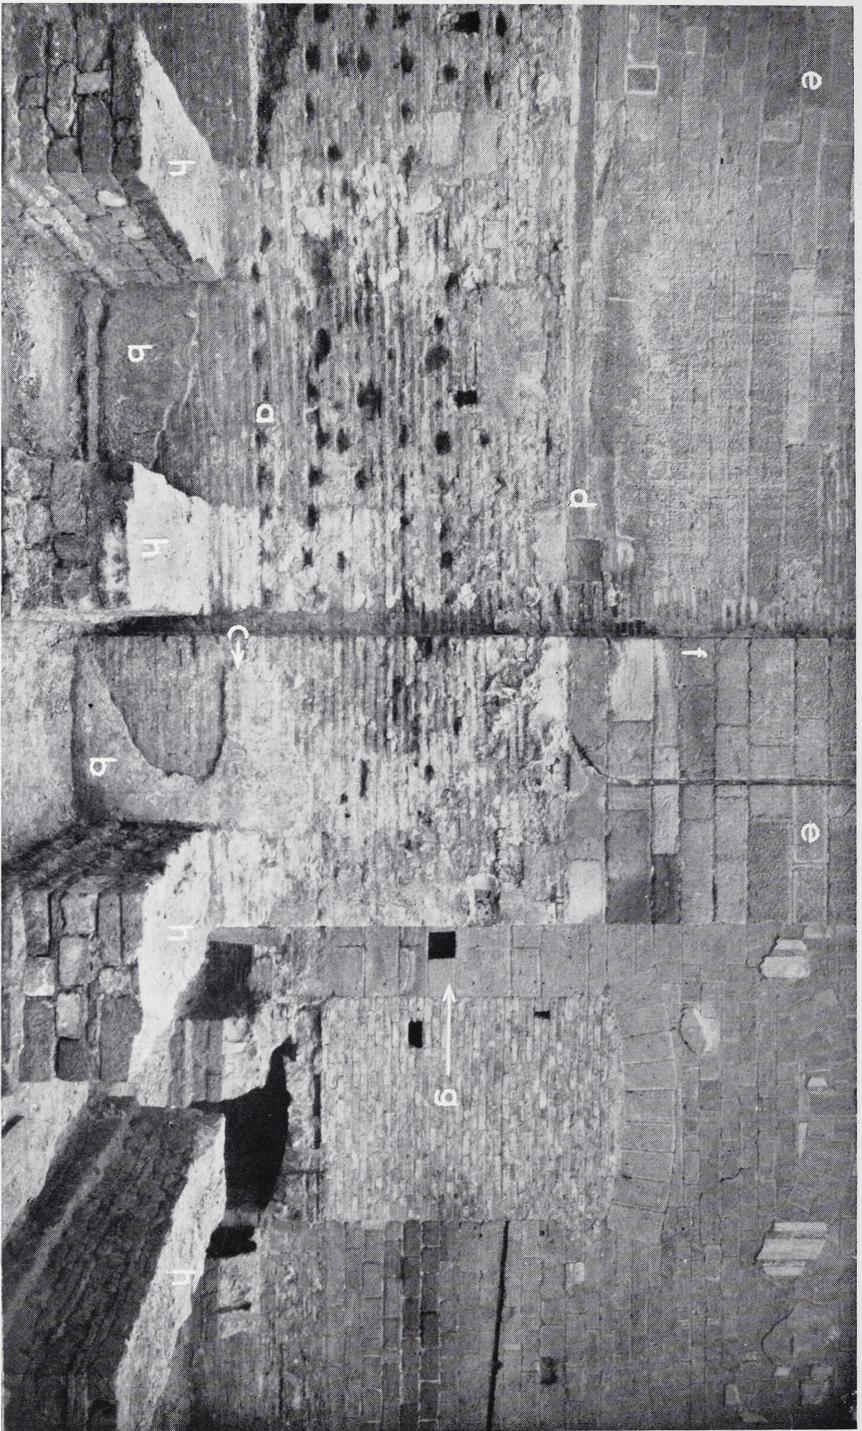
Trier, Aula Palatina. Ausschnitt aus dem unteren Teil der Ostseite der Apsis, Triumphbogenpfeiler und Ansatz der östlichen Längswand.

Tafel 21

a Römische Krampenlöcher und ihre untere Begrenzung. b Reste von römischem Kalkmörtelputz im Hypokaustraum. c Putzwulst in Höhe des römischen Fußbodens. d Fußbodenniveau der überhöhten neuzeitlichen Altartribüne, 19. Jahrh. e Neuzeitliche Sandsteinverblendung des römischen Mauerwerkes. f Triumphbogenpfeiler, in Tubulistärke vorspringend. g Östliche Längswand mit zugemauerter Nebentür, größtenteils neuzeitlich. h Stützmauern für die neuzeitliche Altartribüne, größtenteils abgetragen.

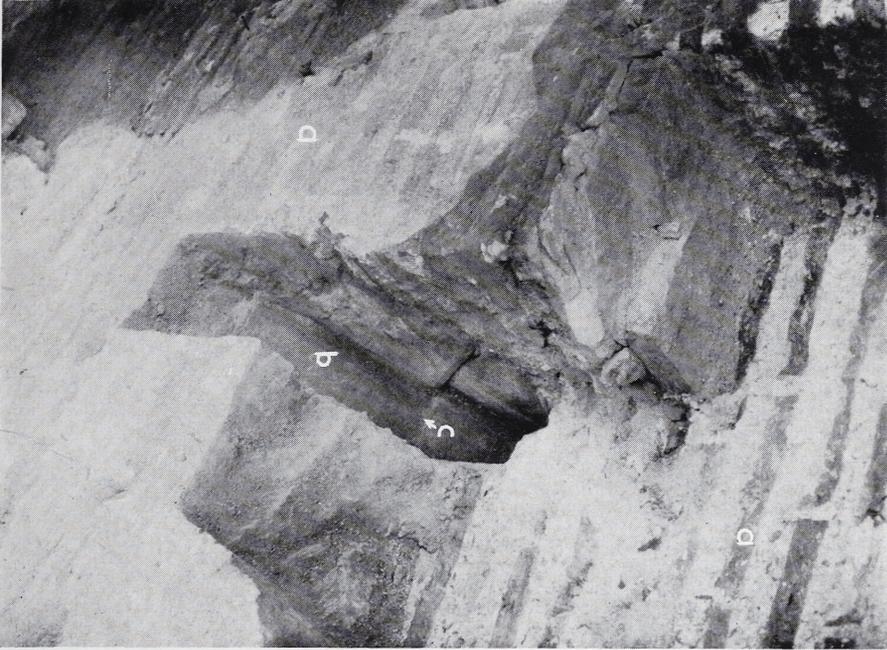
Trier, Aula Palatina. Innenwand. 1 Ansatz eines Luftabzugskanals der Hypokaustheizung.
2 Durchblick durch einen Luftabzugskanal.

Tafel 22, 1

a Römische Westwand, Innenseite, teils neuzeitlich ausgestemmt. b Durch das Mauerwerk schräg nach außen steigender Luftabzugskanal aus Tubuli, teils aufgebrochen. c Stoßfuge zweier Tubuli.

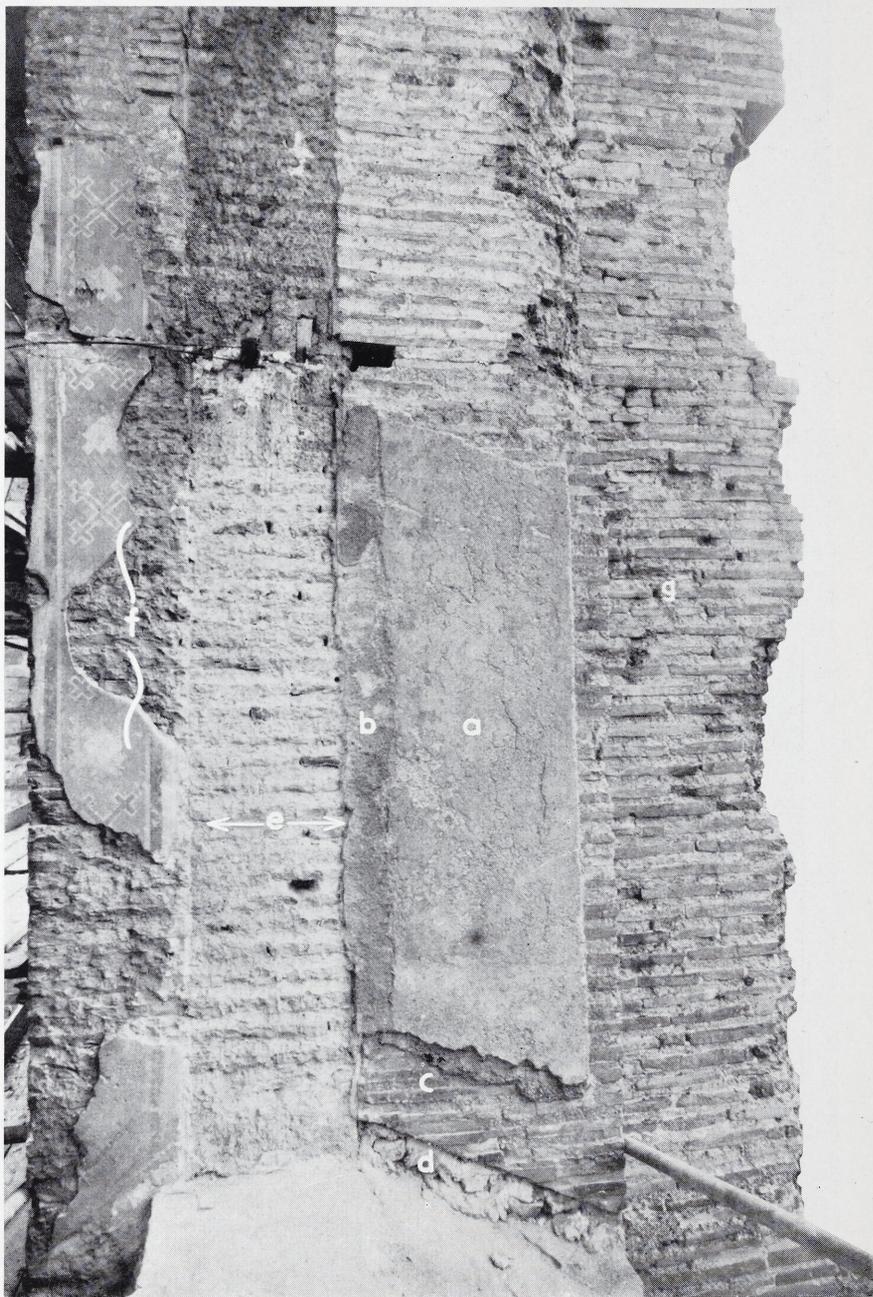
Trier, Aula Palatina. Westliche Längswand, zweites Fenster von Süden, untere Reihe, südliche Fensterleibung.

Tafel 23

a Äußere Fensterleibung mit rotbemaltem römischem Putz aus Kalkmörtel. b Mit Mörtel beigeputzter Streifen nach dem Setzen des neuzeitlichen Fenstergewändes, 19. Jahrh. c Schräg verlaufende, teils ausgebrochene antike Putzkante in Höhe der nicht mehr vorhandenen römischen Fensterbank. d Tiefer liegende neuzeitliche Fensterbankschräge, Abdeckplatte aus Sandstein weggebrochen. e Ausstimmung im antiken Mauerwerk zur Aufnahme des Fenstergewändes, 19. Jahrh. f Bemalter Innenputz des Kirchenraumes, 19. Jahrh. g Römische Pfeilervorlage.
