Mittelalterliche Holzschächte vom östlichen Marktquartier in Greifswald, Mecklenburg-Vorpommern

Ein Beitrag zur Wasserversorgung und zu den „Heimlichkeiten“
in einer Hansestadt

Von Karl-Uwe Heußner und Heiko Schäfer

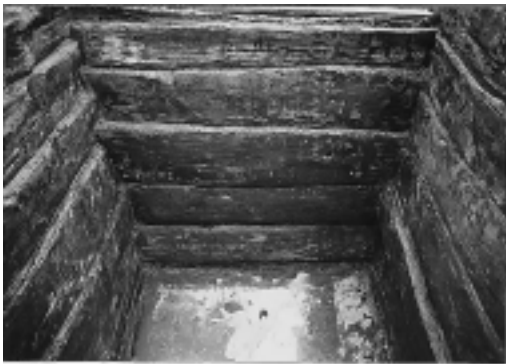
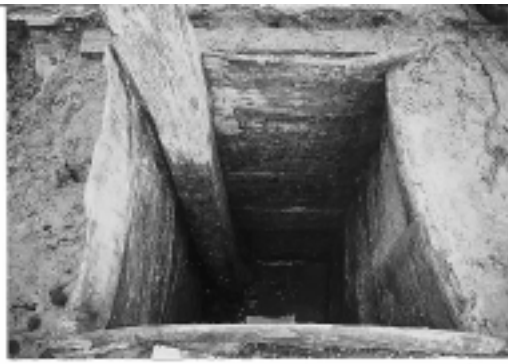
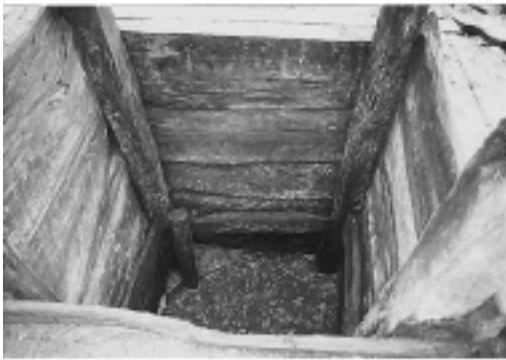
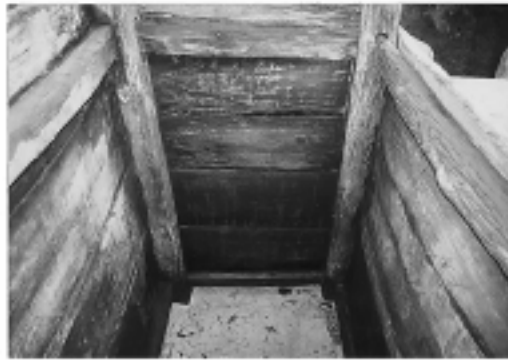
Abb. 10. Greifswald. Holzschächte aus dem östlichen Marktquartier. 1 Schacht 8 (1263);
2 Schacht 24 (1272); 3 Schacht 16 (1269); 4 Schacht 3 (um 1282).

Der Typ 2b stellt mit acht Anlagen die vorherrschende Bauweise im östlichen Marktquartier im hohen Mittelalter dar (*Abb. 5,2–4; 6; 10,3*)¹⁸. Ein charakteristisches Merkmal dieser Schächte war, daß sich die vier Querriegel einer Aussteifungsebene nicht exakt auf der gleichen Höhe befanden. Eines der sich gegenüberliegenden Querriegelpaare war stets etwas höher als das andere angebracht.

Die meisten derartigen Anlagen – wie z. B. Holzschacht 16 (*Abb. 5,3; 10,3*) – besaßen zwei Ebenen derartiger Aussteifungen. Bei Holzschacht 13 (*Abb. 6,1*) waren mutmaßlich drei Ebenen von Querriegelverspannungen vorhanden. Zwei Vertreter des Typs 2b wiesen noch einige zusätzliche Besonderheiten auf. Bei den Eckpfosten von Holzschacht 5 handelte es sich um sekundär verwendete Balken, die ehemals wahrscheinlich zu einem Holzhaus gehört hatten (*Abb. 5,4*). Aus diesem Grunde fanden zum Einklemmen der Querriegel z. T. alte Aussparungen Verwendung. Weiterhin war der untere Teil dieser Anlage durch senkrechte Spundbretter ausgekleidet, die die Erbauer durch vier nachträglich zwischen den Eckpfosten eingeklemmte Rundhölzer befestigten. Die Anwendung dieser Querriegelkonstruktion erinnert an den Schachttyp 2d (*Abb. 7,3*). Ein Unikat war der Holzschacht 11, bei dem zwei Schächte ineinandergebaut waren (*Abb. 6,4*). Eine Zweiphasigkeit dieses Objektes schloß die gemeinsame Baugrube aus. Für die Erklärung dieses Phänomens stellt sich die Frage, ob hier die über fünf Meter langen Eckpfosten eingespart werden sollten oder eine Bauplanänderung stattfand, um z. B. das Aufnahmevervolumen dieser Latrine zu erhöhen. Für die Schachtröhre der oberen Aussteifung fanden sowohl vertikal als auch horizontal verbaute Bohlen Verwendung. Von besonderem Interesse war der im Zentrum des Holzschachtes 11 befindliche Querriegel, der auf einer Seite in einem Zapfenloch steckte und auf der anderen in einer Nut endete. Diese Konstruktionsart stellt ein charakteristisches Merkmal des typologisch jüngeren Schachttyps 3 dar. Holzschacht 11 wurde 1307 (Waldkante) erbaut (*Tab. 2*). Die Erbauungszeiten der anderen Vertreter des Schachttyps 2b (*Tab. 2*) datieren zwischen um 1264 und 1287 (Waldkante). Der Umbau von Holzschacht 16 (*Tab. 2*), bei dem vier neue Eckpfosten eingerammt und einige obere Wandungsbohlen erneuert wurden, gehört in das Jahr 1293 (Waldkante).

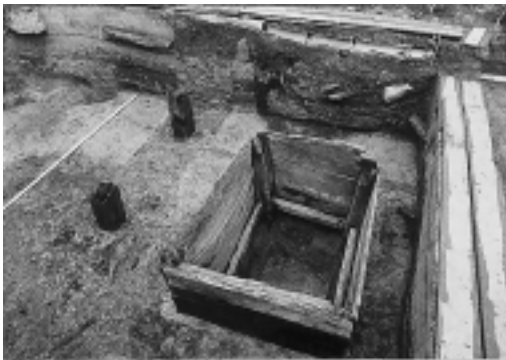
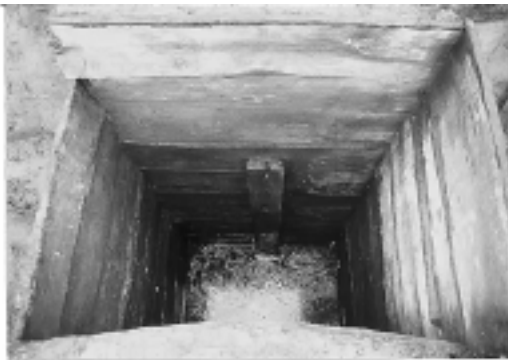
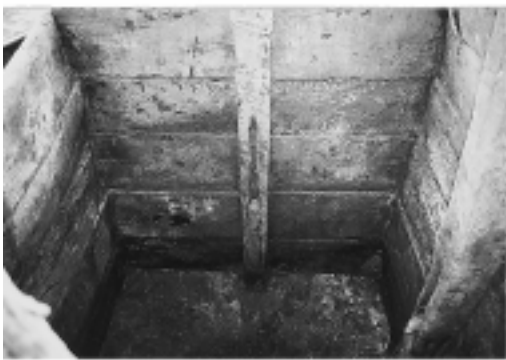
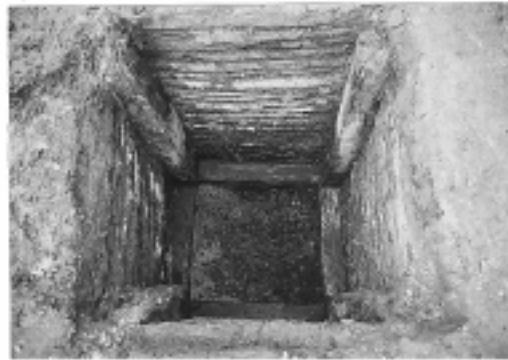
Abb. 11. Greifswald. Holzschächte aus dem östlichen Marktquartier. 1 Schacht 4 (1290);
2 Schacht 6 (um 1299); 3 Schacht 12 (1345 Waldkante); 4 Schacht 14 (um / nach 1490).

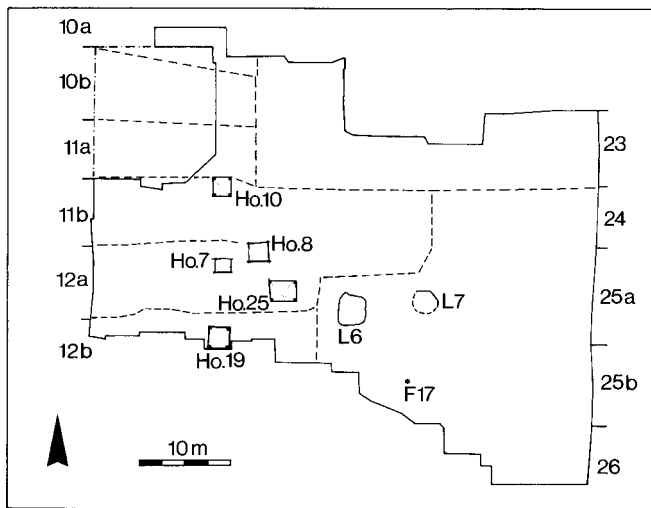
Abb. 12. Greifswald. Ausgrabung im östlichen Marktquartier mit Lage der „Heimlichkeiten“, Brunnen (gepunktet) und der mutmaßlichen Grundstücksgrenzen. 1 Periode 1 (um 1250/55); 2 Periode 2 (um 1260); 3 Periode 3 (um 1265/70). Ho. Holzschacht; L Latrinengrube; F faüsausgesteifte Latrine.

Die Schachtröhre von Holzschacht 7 fällt dadurch auf, daß die sich gegenüberliegenden Wände einerseits durch senkrechte sowie andererseits durch waagerechte Bohlen gebildet waren (*Abb. 4,1*)¹⁵. Damit der Erddruck die vertikalen Bohlenwände nicht in den Schacht hineindrückte, befanden sich von innen gesehen vor diesen Wänden Querriegel, die in extra ausgearbeiteten Zapfenlöcher lagerten. Diese Anlage wurde 1262 (Waldkante) erbaut (*Tab. 2*). Holzschacht 8 weist schon Ähnlichkeiten zum Schachttyp 3 auf, der durch die progressive Technik der Ausklinkungen an den Bohlenenden geprägt ist. Diese Anlage konnte aber nur von unten aus errichtet werden, wie eine Reihe von Unterschieden und die große Baugrube zeigen (*Abb. 4,2; 10,1*). Die Ausklinkungen der jeweils neuen Bohlen waren nicht standardisiert. Sie richteten sich nach den zufällig entstandenen Abmaßen des darunter liegenden Bohlenkranzes. So traten an den Enden einer Bohle verschiedene Abschlüsse auf. Diese Technik ermöglichte auch den Verbau von Bohlen mit unterschiedlichen Höhen; dieses Merkmal war für den oberen Bereich kennzeichnend. Die Wandung von Holzschacht 8 war im unteren Drittel senkrecht; sie verbreiterte sich aber nach oben hin. Dieses Objekt stammt aus dem Jahre 1263 (*Tab. 2*). Die Schachtröhre von Holzschacht 24 war durch vorgefertigte Standardbohlen gekennzeichnet (*Abb. 4,3*). Einerseits gab es Bohlen mit einer großen Aussparung an jedem Ende sowie andererseits solche mit zapfenartigen Abschlüssen. Im unteren Teil des Schachtes befand sich im Inneren der Schachtröhre eine sorgfältige Auskleidung aus vertikalen Spundbrettern, die eigens hierfür hergestellt worden sein müssen, da eines der Eckbretter jeweils zwei senkrechte, um 90° versetzte Nuten aufwies. Diese Spundbretter waren zusätzlich durch über Kreuz gestellte Latten gegen Seitendruck verspannt. Der Einbau sollte wahrscheinlich das Eindringen von seitlichem Schichtenwasser in Verbindung mit Schwemmsanden verhindern und so die zweifelsfrei als Brunnen anzusprechende Anlage vor dem Versanden schützen¹⁶. Im Nordwesten dieses Schachtes fand sich ein tief gegründeter senkrechter Balken, der als Auflager für die Eckkonstruktion eines an den Brunnen angrenzenden ebenerdigen Schwellbalkenbaues diente (*Abb. 10,2*). Holzschacht 24 entstand im Jahre 1272 (*Tab. 2*). Die den Schachttyp 1 verkörpernden Holzschächte 7, 8 und 24 wurden zwischen 1262 und 1272 erbaut¹⁷. Der mutmaßlich hierzu gehörende gezimmerte Schacht 1 gehört stratigraphisch gesehen in den gleichen Zeitraum, da er in der Besiedlungsperiode 3 angelegt wurde. Diese Periode datiert um 1265/70 (*Abb. 12,3 Tab. 1*).
