Die Grabung am inneren Wall im Oppidum von Kelheim im Jahre 1971

Von Fritz-Rudolf Herrmann, Nürnberg

Die weitere archäologische Erforschung des Oppidums in diesem Zusammenhang konnte sich demnach auf die Befestigungsanlagen beschränken. Ihr Ziel mußte auf die Klärung der Bauart des äußeren und des inneren Walles gerichtet sein, d. h. der Stadtmauern, die als Abschnittswälle jeweils vom nördlichen Steilufer der Donau bis zum südlichen Uferrand der Altmühl führen. Von ihnen fallen nach dem heutigen Erhaltungszustand vom inneren Wall rund 100 m, vom äußeren Wall² – der früher zur Auffüllung eines toten Altmühlarmes hier schon weitgehend abgetragen wurde – noch etwa 10 m in den vom Kanal in Anspruch genommenen Bereich. Bei der Grabung 1971 wurde der innere Wall des Oppidums untersucht (*Abb. 1*, Schnitt 6)³.

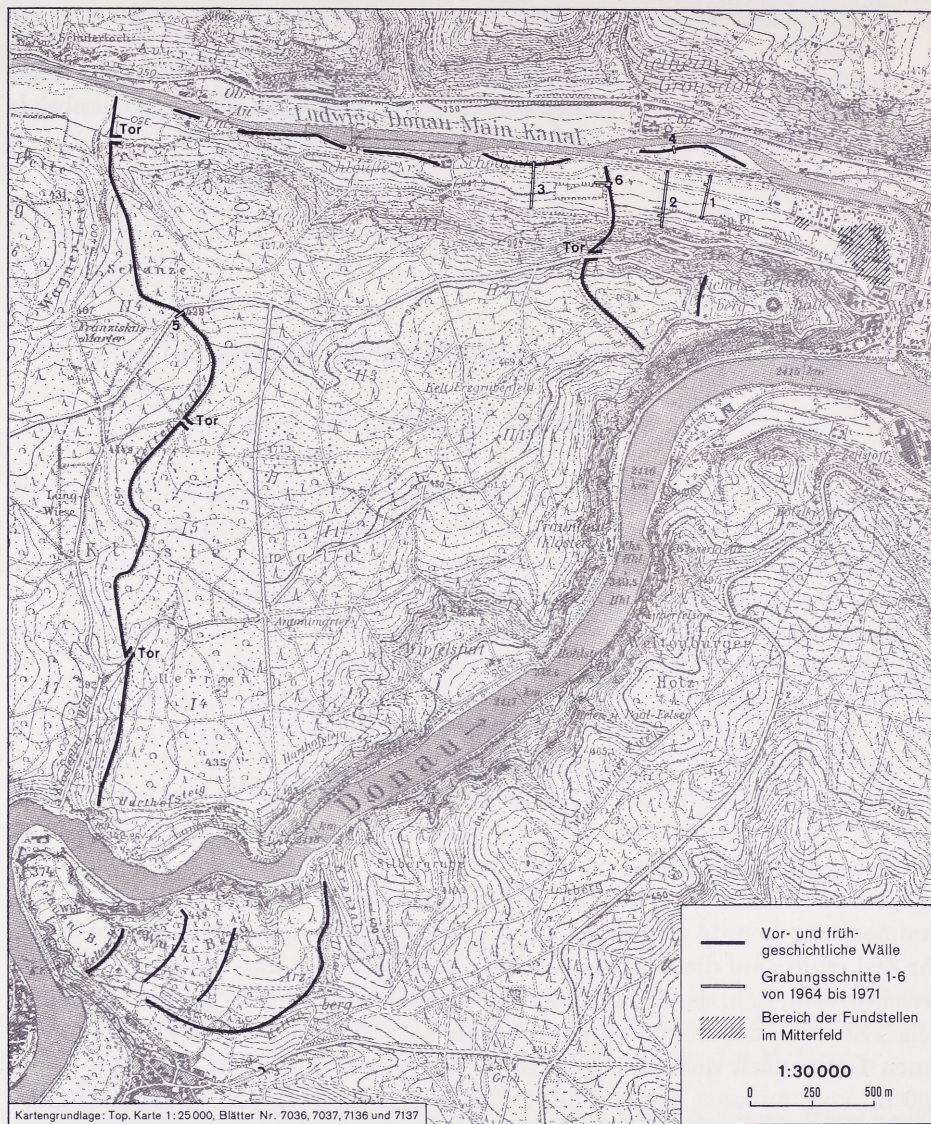
Abb. 1. Plan des Oppidums von Kelheim mit den Grabungsschnitten 1964–1971. Wiedergabe mit Genehmigung des Bayerischen Landesvermessungsamtes München Nr. 11088/72 M. 1:30 000.

⁴ In der Gesamtzählung der Grabungen seit 1964 Schnitt 6; vgl. *Abb. 1.* – Um unzureichende Ausschnittsergebnisse zu vermeiden, wurde die Fläche von vornherein mit 10 m Breite durch den Wall gelegt; weiterführende Schnitte entlang ihrem Nordprofil in das Vorgelände und den Innenraum erfaßten eine Strecke von insgesamt 62 m Länge (vgl. *Abb. 3.*)

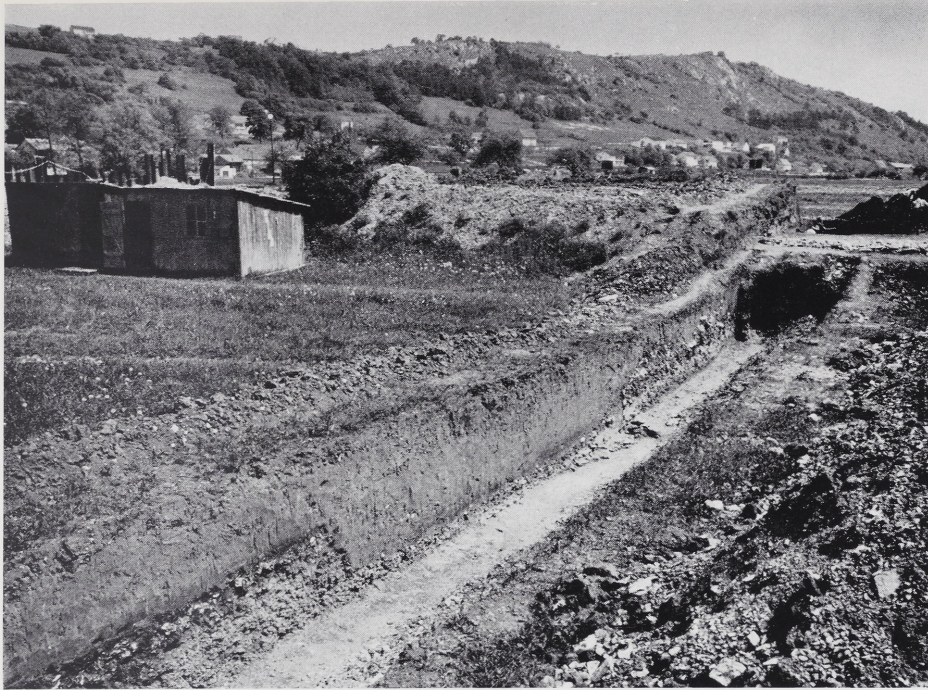
Kelheim 1971. 1 Schnitt durch den Graben vor dem Wall, Nordprofil; gesehen von außen, von Westsüdwesten. 2 Spuren der aufgeschütteten Erdhaufen im rückwärtigen Teil des Damms im Planum; die regellos gelagerten Steine in der rechten Bildhälfte stoßen in einen Zwickel zwischen zwei Erdhaufen.

bis auf gewachsenen Felsen ausgehoben hatte (*Taf. 12, 1*). Seine steile Außenböschung befand sich etwa 23 m vor der Mauer, eine eigentliche Innenböschung war nicht vorhanden: ganz unregelmäßig erfolgte die Abgrabung von der Grabensohle zur Mauer hin, vor der entsprechend keine einheitliche Berme lag. Die Bermenbreite schwankte zwischen 2,50 m und 5 m, die unsaubere Abgrabung vor ihr muß ein recht zerrissenes Gelände im Vorfeld der Mauer ergeben haben (*Abb. 3*). All diese Beobachtungen sprechen dafür, daß der Graben kein Verteidigungsgraben war, sondern vorzüglich der Materialgewinnung für die Wallaufschüttung diente. Hierauf weisen außerdem seine Eintiefung hin, die, sichtlich nicht nach einem Plan, einfach auf dem Felsen aufhörte, und die geringe Standfestigkeit der unteren Grabenwände aus kiesigen Schottern und Sand. Wir können damit rechnen, daß zumindest die Grabensohle allein durch die Oberflächenwasser sehr schnell wieder zugeschwemmt wurde⁵. Der Graben findet damit seine Vergleiche in den flachmuldigen Materialgräben anderer Oppida, die gleichfalls nicht substantieller Teil der Befestigung waren⁶.

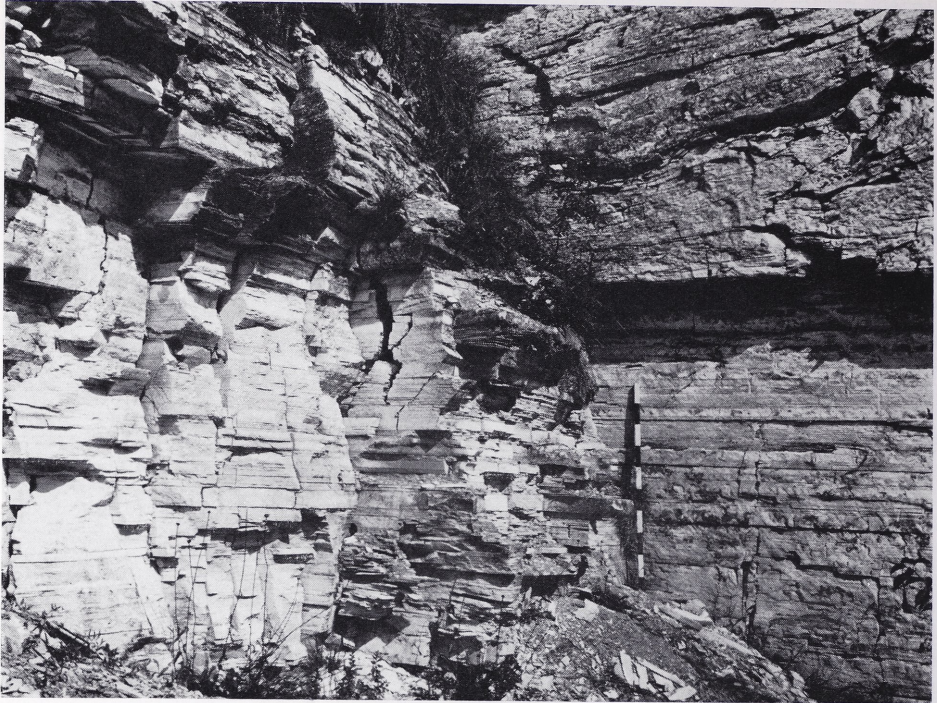
Kelheim 1971. 1 Plattenkalke zwischen Lagen sog. Papierschiefers in einem Steinbruch am östlichen Steilufer der Donau zwischen Staubing und Eining; im oberen Teil sog. „Krumme Lagen“, deren Steine ebenfalls zum Mauerbau verwendet wurden. 2 Steinversturz der jüngeren (rechte Bildhälfte) und Hinterfüllung der älteren Mauer (linke Bildhälfte) im I. Planum. Die von unten nach oben durch die Bildmitte ziehenden Reihen von Plattenkalcken geben die Lage der Mauerfronten an (vgl. *Abb. 4*). Von Norden.

Für die Front der Mauer in „Pfostenschlitz-Technik“⁹ waren als Pfosten mächtige runde – also nicht behauene – Baumstämme mit Durchmessern zwischen 40 und 60 cm verwendet; die als Steinverblendung zwischen sie gesetzten Mauersegmente bestanden aus sauber verlegten Plattenkalken des oberen Malm (Malm ζ)¹⁰. Während die Riffschutt- und Massenkalk der Hinterfüllung am Michelsberg anstehen und somit – soweit sie nicht überhaupt aus dem Aushub des Grabens stammen – mühelos erreichbar waren, mußten die Plattenkalk der Front aus einiger Entfernung herangeschafft werden. Die nächsten Vorkommen liegen auf den Höhen nördlich der Altmühl („Paintener Wanne“), am Nordufer der Donau östlich von Kelheim („Kelheimer Wanne“) und dann erst wieder südlich der Donau südwestlich von Weltenburg („Hienheimer Wanne“). Diese oberflächlich leicht aufzuschließenden Brüche bieten den Vorteil, daß die aus ihnen gewonnenen Steine keinerlei Bearbeitung mehr benötigten; sie sind in waagerechten, durch senkrechte Klüfte geteilten Schichten gelagert (*Taf. 13, 1*) und konnten in dieser Form ebenso leicht abgebaut wie verbaut werden.

Durchschnitt 1,10 m tief eingegraben und schlossen unten waagrecht ab, waren also gesägt. Bei der Grabung standen ihre unteren 10–20 cm im Grundwasser, doch hatte sich Holz in keinem Fall erhalten. Die Mauersegmente, zum großen Teil mit Plattenkalken aus den sog. „Krummen Lagen“ (*Taf. 13, 1*) aufgebaut, waren in keiner Weise fundamementiert und nicht einmal auf der alten Oberfläche aufgesetzt, sondern schon auf dem auslaufenden Material des angeschütteten Erddammes. Beim Bau wurden waagerechte Lagen aufgeschichtet, die aber über längere Zeit nicht hielten und teils schon auf diesem Untergrund, immer aber über den Pfostengruben eingesunken waren. Die Abstände der nicht regelmäßig gesetzten Pfosten und damit die Breite der Mauersegmente (*Beilage 4, 2*) betragen 1,82 m (S 9), 1,94 m (S 10), 1,55 m (S 11) und 1,67 m (S 12). Die ursprüngliche Höhe der Mauer muß mit mindestens 6 m angenommen werden.

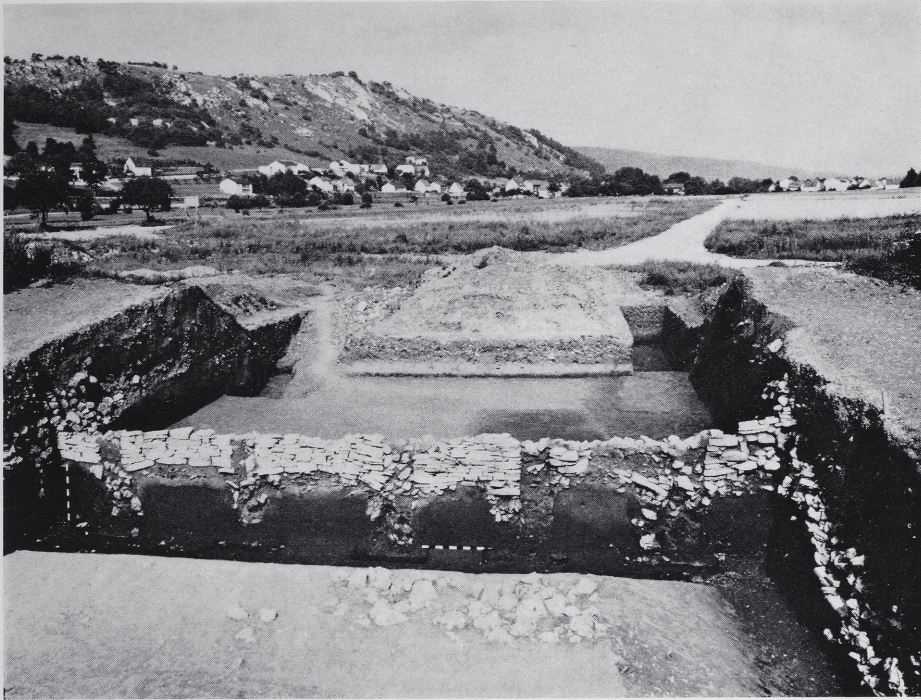
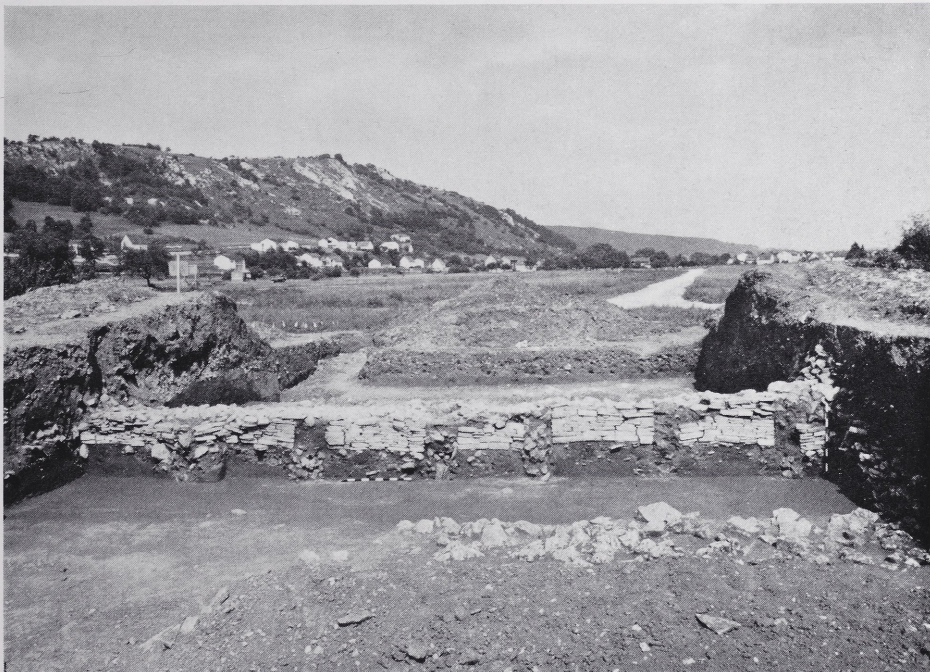
Kelheim 1971. Die Front der älteren Mauer mit den bis zum Grund geschnittenen Pfosten (1) und die jüngere Mauerfront (2) über dem 3. Planum. Von Westen.

Von der ersten, älteren Mauerfront (*Taf. 14, 1; 15, 1; Beilage 4, 2*) wurden in der Grabungsfläche fünf Pfosten und sechs Mauersegmente erfaßt. Wie schon im Steinversturz des 1. Planums kenntlich (*Abb. 4; Taf. 13, 2*) und in weiteren Plana (*Taf. 15, 2*) bestätigt, saßen die Pfosten zu zwei Dritteln hinter der Fluchtlinie der Mauer und ragten nur mit einem Drittel aus ihr hervor. Sie waren im

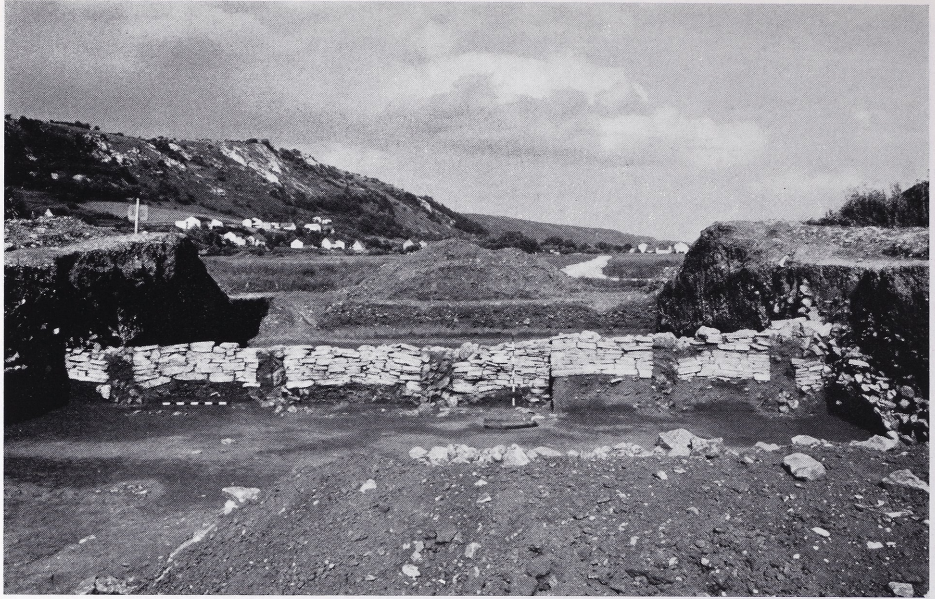
Kelheim 1971. 1 Ältere (links) und drei Segmente der jüngeren Mauerfront (rechts) über dem 3. Planum; es wird deutlich, daß die höhersitzende, jüngere Front schon auf Versturzmateriale der älteren Mauer errichtet wurde. Von Westen. 2 Die beiden Mauerfronten in ihrem Abstand voreinander; im Planum vor der älteren Front die Pfostengruben der dort schon abgeräumten jüngeren Mauer. Von Nordnordwesten.

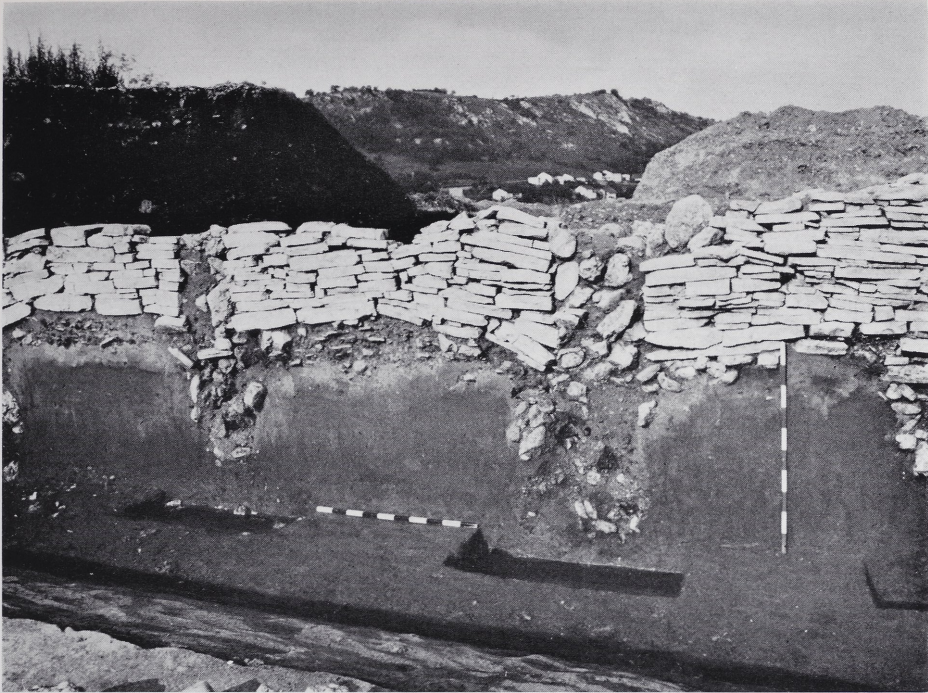
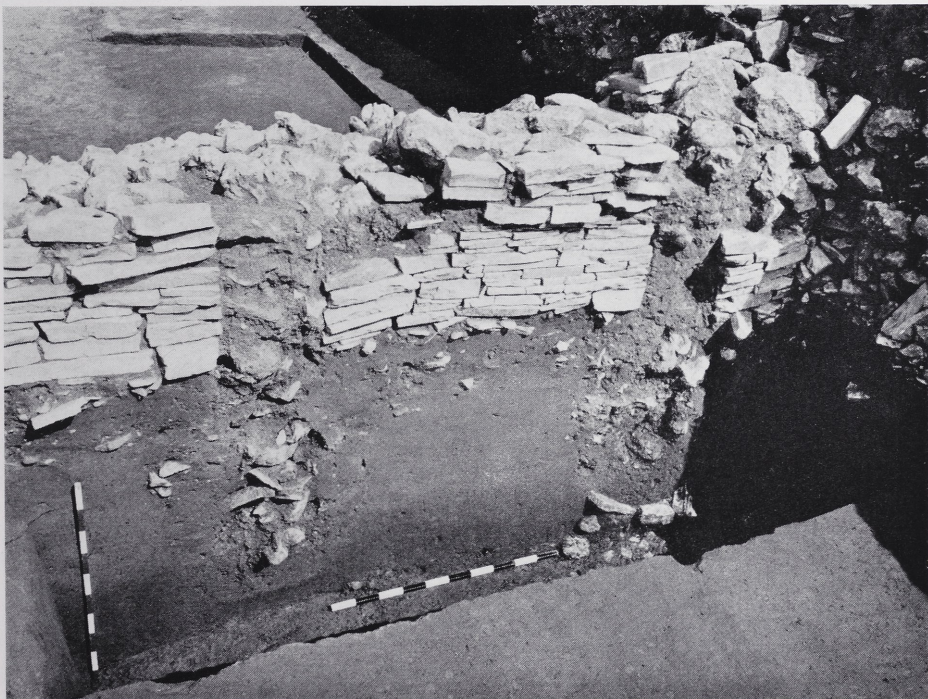
Kelheim 1971. Detail der älteren Mauerfront mit den Pfosten P 9 und P 10 und den Mauersegmenten S 9-11 (1) und der jüngeren Mauerfront mit den Pfosten P 6 und P 7 und den Mauersegmenten S 5-7 (2).

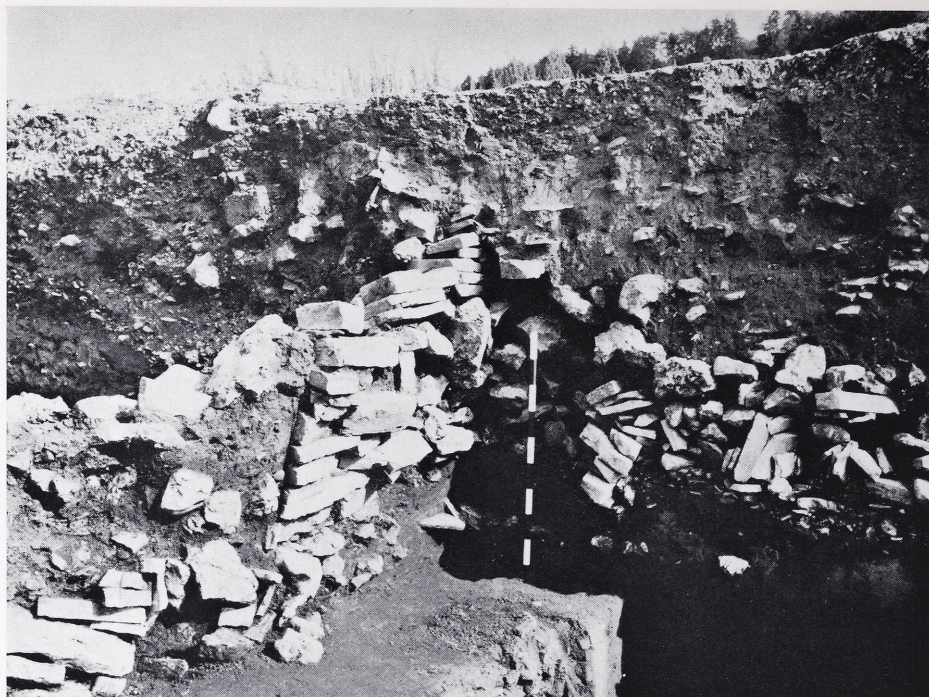
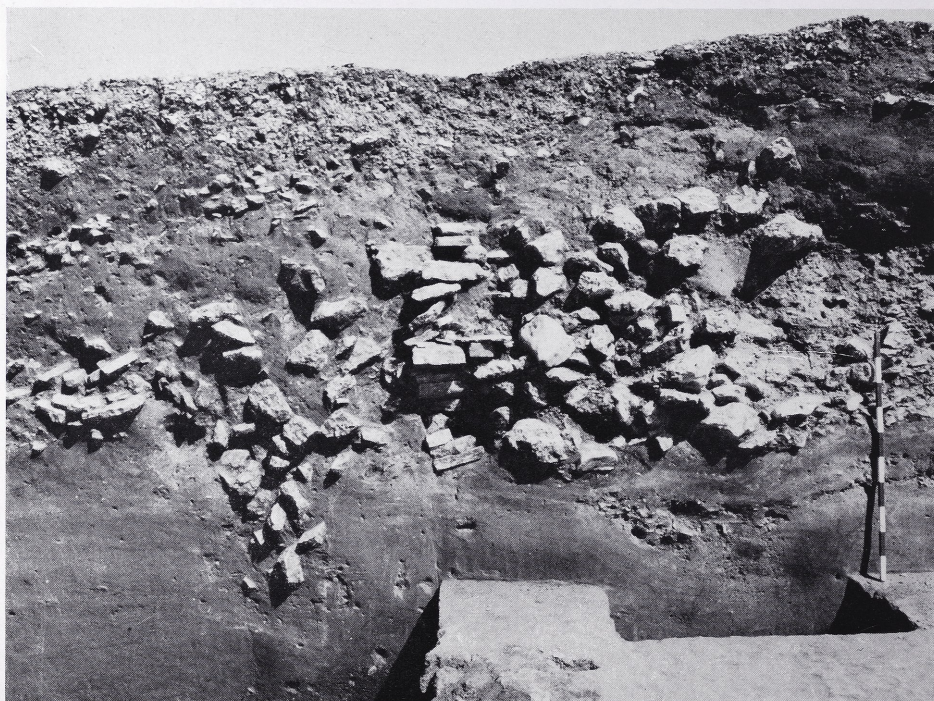
Kelheim 1971. 1 Detail des Südprofils mit der noch stehenden älteren Mauerfront (von links: verstürztes Mauersegment S 12, Pfosten P 12 und herausgebrochenes Mauersegment S 13) und davor der verdrückten Front der jüngeren Mauer mit dem geschnittenen Pfosten P 7. 2 Detail des Nordprofils mit der älteren Mauerfront in der Bildmitte, dem Pfosten P 1 der jüngeren Mauerfront links davon und einem Hauspfosten der vor-wallzeitlichen Besiedelung rechts darunter. Im Vordergrund die Grube des Pfostens P 8 der älteren Mauer.

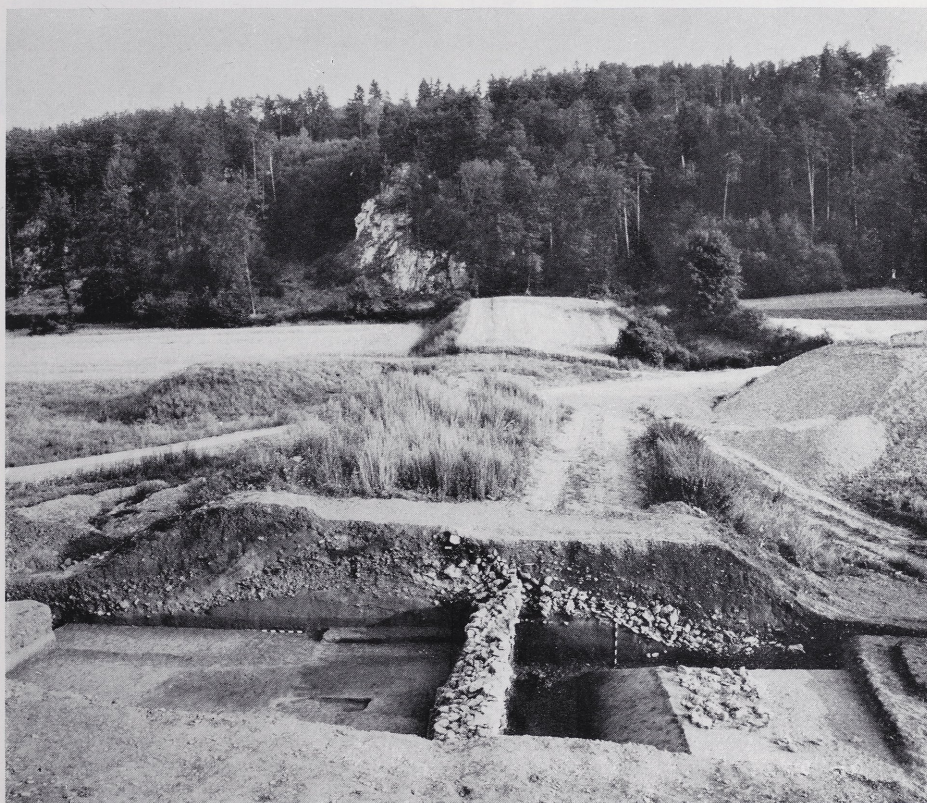
Kelheim 1971. 1 Die Lage der Schädelkalotte in der alten Oberfläche vor den Mauerfronten. 2 Ansicht des Südprofils mit noch stehender älterer Mauerfront; der rechte Meterstab steht am Beginn der Abgrabung zum Graben hin. Im Hintergrund ist der zum Berghang aufsteigende, breit verackerte Wall sichtbar. Von Norden.
