Das Mithrasheiligtum in Schwarzerden¹⁾.

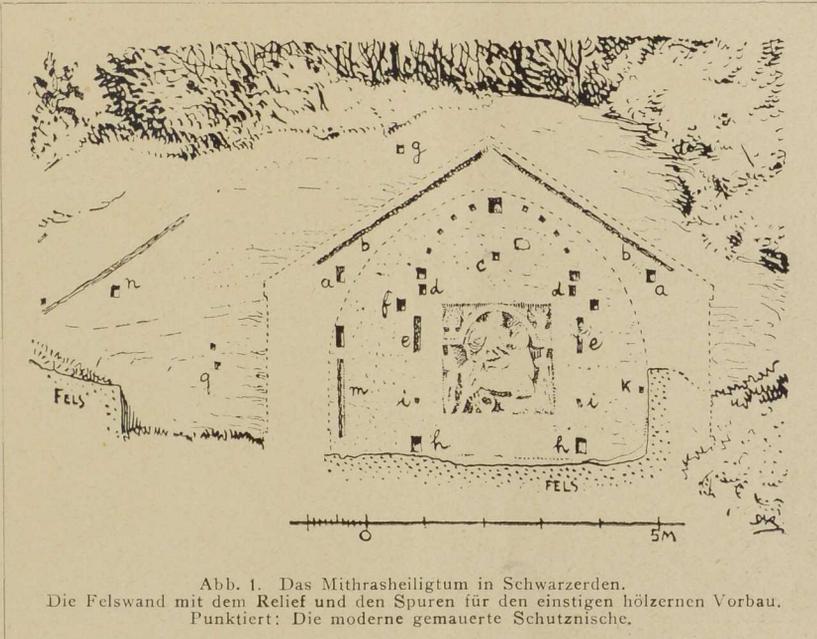
Abb. 1. Das Mithrasheiligtum in Schwarzerden.
Die Felswand mit dem Relief und den Spuren für den einstigen hölzernen Vorbau.
Punktiert: Die moderne gemauerte Schutznische.

Von den Balkenlöchern, die wir in den Felsen finden, ist die Mehrzahl bestimmt antik. Bei der genauen Rekonstruktion von Decke und Dach ist aber Vorsicht geboten, solange nicht die genaue Lage der heute verdeckten seitlichen Pfettenlöcher a und der Dachschräge b⁶⁾ feststeht (Abb. 1). Die älteren Aufnahmen sind unsicher. Da eine genauere zeichnerische Detailierung ins Problematische führen würde, begnügte ich mich mit der Wiedergabe des allgemeinen Raumgedankens.

Die oberhalb neben den Konsolschlitzen etwas nach außen gedrückten 16/17 bzw. 18/18 cm großen und 17 cm tiefen, in der Höhe des oberen Reliefrandes liegenden Balkenlöcher f mögen, wenn sie römisch sind, mit zur Befestigung der Bedachung an deren Enden gedient haben. Bei dem links oberhalb des Dachs auf Abb. 1 dargestellten Loch g kann man wohl mit einer nebensächlichen oder späteren Einarbeitung rechnen.

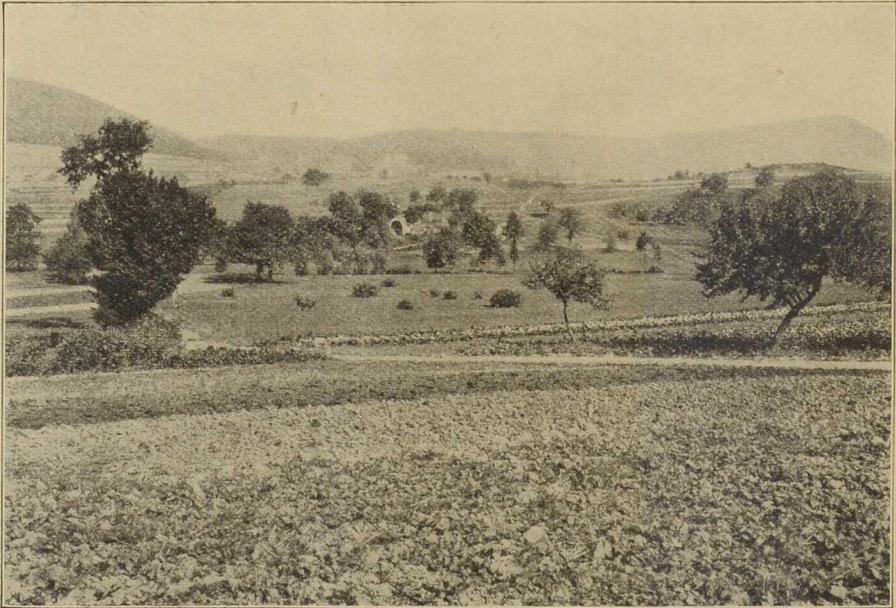
Abb. 2. Das Mithrasheiligtum in Schwarzerden. Lage im Gelände.

Lage: Einige Schritte nördlich des Dorfes, von dessen Randgärten durch schmales Ackerland und eine Wiese getrennt, steht eine einzelne etwa 6 m hohe senkrechte Felswand. Links und rechts verschwindet der Felsen bald wieder unter Blöcken und einer Erdböschung. Oberhalb liegt ein weites Ackerfeld, und im Hintergrund erheben sich höhere bewaldete Berge. Auf der glatten Felswand ist im Relief die Opferung des Stiers durch Mithras mit den üblichen Nebenattributen dargestellt. Die Bildfläche ist $1,87 \times 1,88$ m groß und beginnt 60 cm über dem Fußboden, der als Felsen dort ansteht. Das Relief ist seit etwa 1840 durch den kapellenartigen Schutzbau geschützt. Die Lage im Gelände zeigt Abb. 2.

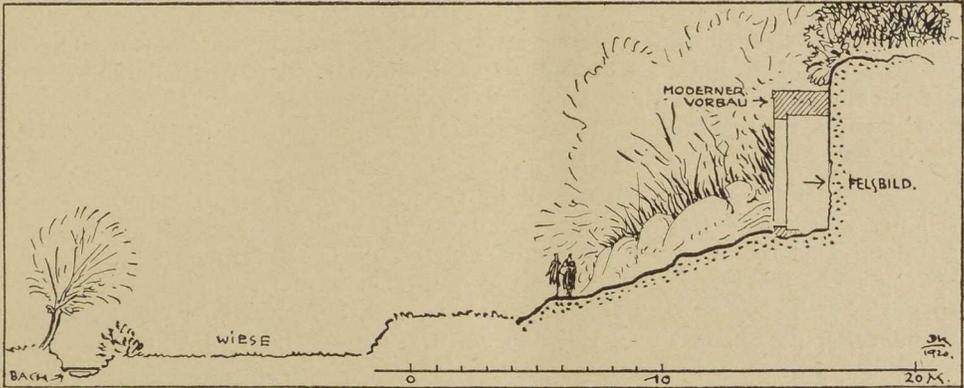
Abb. 3. Querschnitt durch den Felsen und sein Vorgelände.

Zum Relief gehörte einst ein Vorbau, ein Spelaeum; das beweisen Einarbeitungen in den Felsen und eine Anzahl von Balkenspuren. Der Fußboden dieses Heiligtums lag 4 m höher als die heute davorliegende Wiese, in der etwa 25 m von ihm entfernt ein Quellbach fließt²⁾. Der Felsen treppt sich heute unregelmäßig nach vorn ab, sodaß man zunächst nicht auf den Gedanken kommt, hier ein Heiligtum zu ergänzen (Abb. 3).

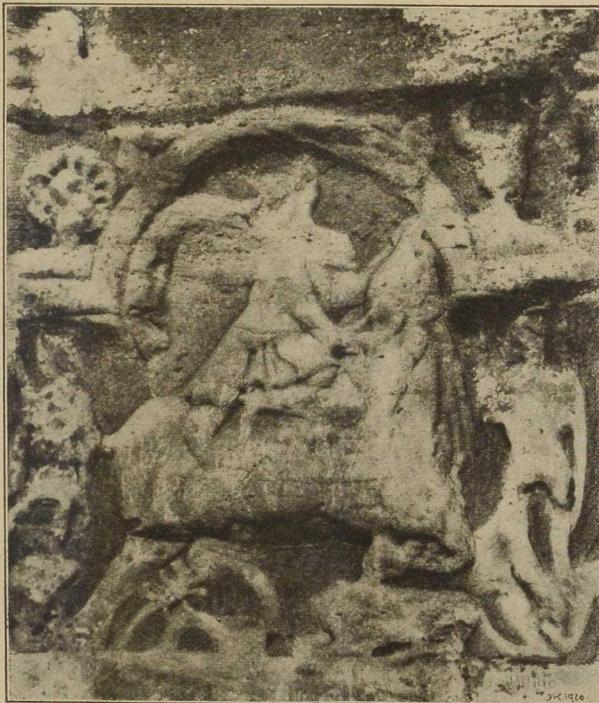
Abb. 4. Das Felsrelief.

Das Relief ist in die Fläche eingetieft. Am Rand führen oben und seitlich Schrägen zum Bildgrund, während die Figuren am unteren Rand auf ebenem Boden stehen (Abb. 4). Über der Hauptszene liegt wie das Rudiment einer

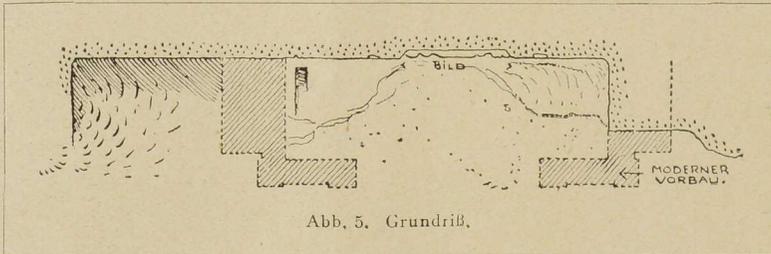
Abb. 5. Grundriß.

Spelaeum vorliegen, zumal da im Laufe der Jahrhunderte der Felsen auch sicher stark abgewittert, wenn auch nicht abgearbeitet ist. Wir müssen sogar noch mit der Möglichkeit rechnen, daß noch ein weiterer Vorraum davorlag, der aber wie anderwärts auch durch Stufen mit dem Hauptraum verbunden sein konnte. Den Grundriß zeigt Abb. 5.

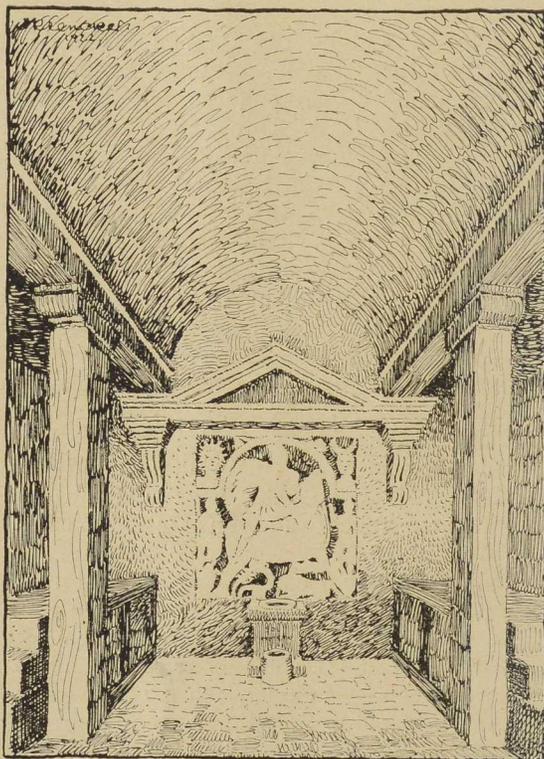
Abb. 7. Versuch einer Rekonstruktion des Mithrasheiligtum zu Schwarzerden.

Dabei ging ich aus von einer Beobachtung am Mithräum von Angera in der Lombardei (Abb. 101 bei Cumont a. a. O.). Die Abbildung ist leider unvollständig und ein Irrtum möglich. Dort ist über dem Mittelfeld in Gestalt von Dübellochern (für einen hölzernen Schmuck?) ein Halbkreisbogen mit den typischen zwei wagerechten Seitenarmen zu erkennen, und unter dem Bogen stehen im Dreieck mit der Spitze nach oben drei Dübellocher, vermutlich also für eine Giebelverdachung über dem Mittelfeld. Auf unserem Denkmal finden wir 90 cm über dem Relief in der Mitte das Dübelloch. Es kann als Spitze für einen Dreiecksgiebel gelten, und als untere Ecken des Dreiecks könnten die zwei Löcher d unter dem Fußpunkt der Bögen angesehen werden. Hier war also die Befestigung einer hölzernen Giebelverdachung möglich. Man könnte noch zweifelhaft sein, wenn nicht die beiden seitlichen 60 cm langen, 12-14 cm breiten Schlitze e rechts und links oben vom Relief deutlich auf den Einsatz von hölzernen Konsolen hinweisen würden, die solch eine Verdachung tragen konnten. Aus diesen Beobachtungen heraus entstand der auf Abb. 7 gemachte Rekonstruktionsvorschlag.

Fehlt noch die Begründung der auf Abb. 7 gezeichneten seitlichen Bänke. Einmal liegt es beim Vergleich mit anderen Mithräen nahe, die üblichen nach hinten abgeschrägten Bänke auch hier anzunehmen, zumal da die Breite des Mittelganges und der Bänke sich im Rahmen der üblichen Abmessungen kleinerer Mithräen halten. Es sind aber auch tatsächliche Beweise anzuführen: Einmal die beiden 18/30 cm großen, 3,5-5 cm tiefen Löcher h am Fußboden unterhalb des Reliefs für Schwellen, auf denen die Bänke aufgezimmert und

In Abb. 7 ist noch ein Altärchen und eine Schale für Wasser angedeutet, wie sie in Mithräen standen, aber in Schwarzerden nicht überliefert sind. Auch die Holzstützen, die ich angenommen habe, sind durch keine Spuren erwiesen. Möge man die Rekonstruktion als Ganzes hinnehmen, ohne daß man sich an Einzelheiten stößt. Und zuletzt denke man sich Relief und Wände noch kräftig bunt bemalt!
