Der römische Gutshof bei Laufenburg (Baden).

(Vorbericht¹.)

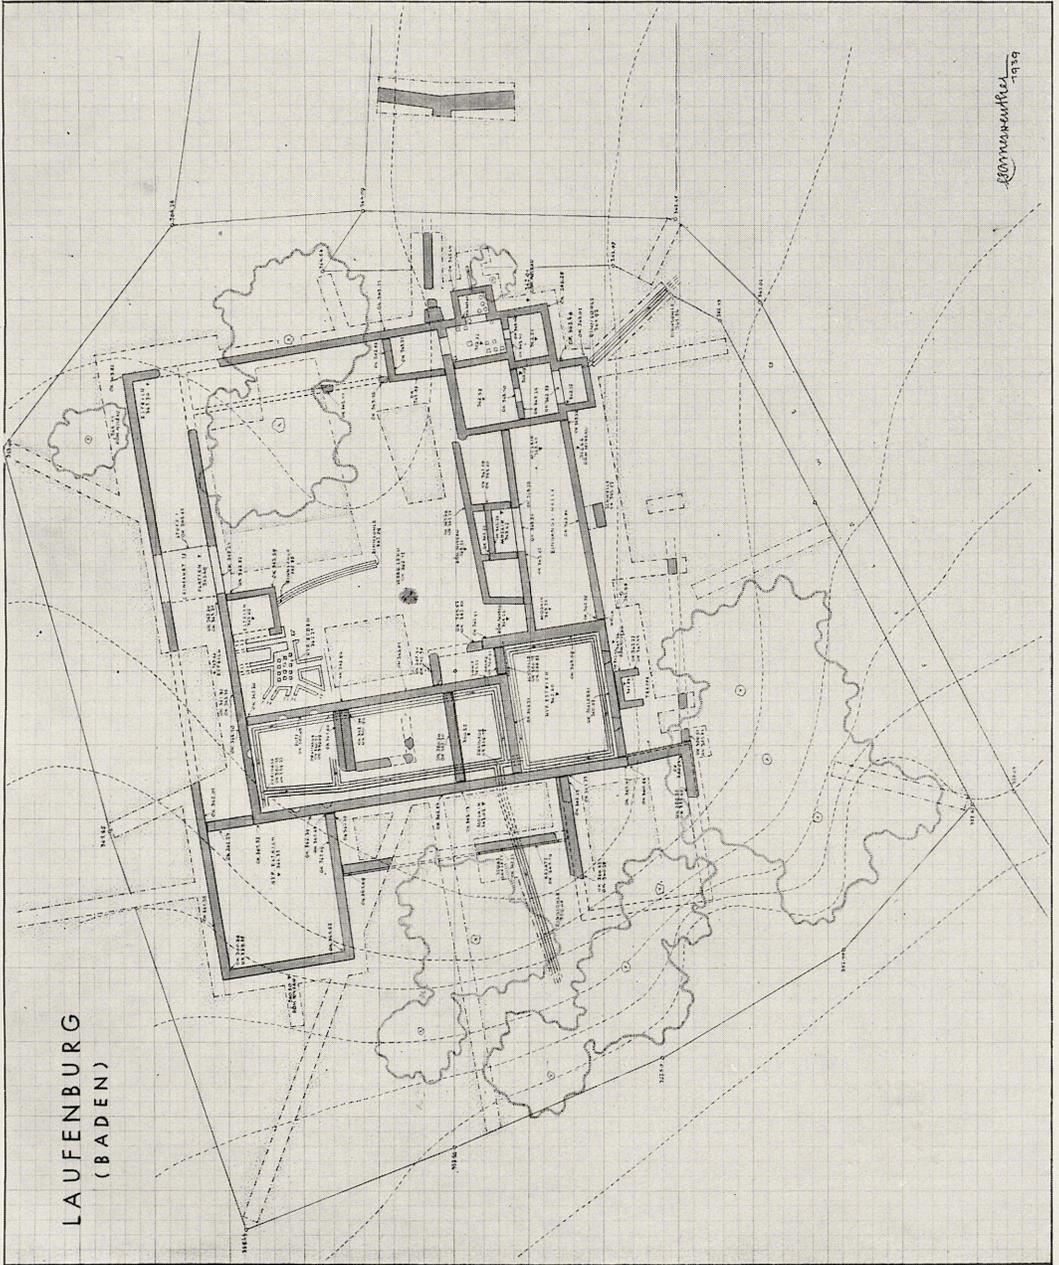
Grabungsplan des röm. Gutshofes bei Laufenburg (Baden) nach dem Stand vom August 1939. M. 1:500.

Während des dritten Grabungsabschnittes, im Sommer 1939, wurde der durch Schnitte ermittelte Grundriß weitgehend abgedeckt und der große Binnenteil in Angriff genommen, was für die Beurteilung der Frage „offener Hof oder Hallenraum“ wichtig war. Das bisher für den Plan Ermittelte ist aus Taf. 10 ersichtlich. Von der ersten Bauperiode sind nach dem Stand der Grabung die Ost- und die Südmauer eines langrechteckigen Raumes (17 auf 6 m) im Westflügel der Anlage faßbar. Die beiden Mauern stehen nirgends im Verband mit anstoßenden Fluchten, von denen sie sich schon durch größere Sorgfalt der Ausführung unterscheiden. Sie sind größtenteils etwa 3 m hoch erhalten und zeigen, wo der deckende Putz abgefallen war, noch die Rüstlöcher im gegenseitigen Abstand von 5 römischen Fuß. Gegen Ost und Süd war der Raum in den abfallenden Hang eingeschnitten; auch gegen West und Nord lag er noch um etwas über einen Meter unter dem damaligen Außenniveau, so daß er nur als bewohnter Kellerraum angesprochen werden kann. Zur Trockenhaltung von Boden und Wänden diente eine im Innern ringsumlaufende Drainagerinne aus Rollwacken und Bruchsteinplatten (Taf. 11, 1), die in der SW-Ecke nach Westen zu entwässerte. Eine Unterteilung dieses Raumes durch Holz- oder Steinwände war für die erste Zeit selbst noch nicht nachzuweisen. Auch fehlen die Spuren eines (Holz- oder Beton-) Bodens, wenn auch für die alte Benutzungshöhe Anhaltspunkte durch die Drainage sowie die Putzunterkante einer später eingezogenen Zwischenmauer gegeben sind.

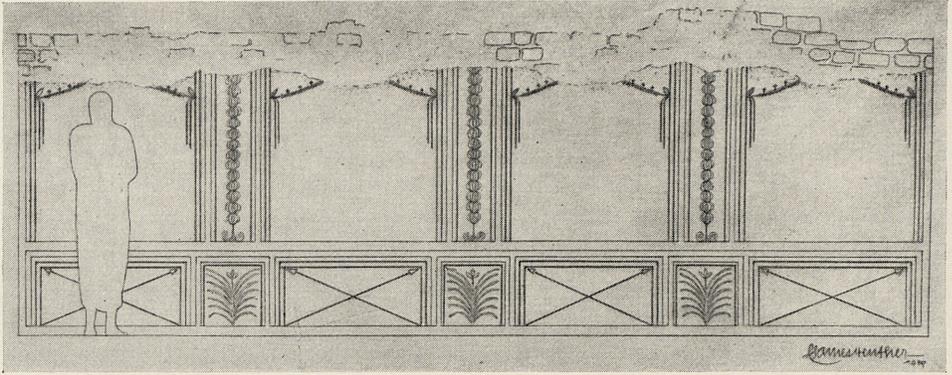
Abb. 1. System der Wandmalerei. Rekonstruktion.

Gelb wiederkehrt. Von dem oberen Abschnitt der mittleren Zone ließ sich noch so viel erkennen, daß sich von Pilaster zu Pilaster girlandenartige, gezackte Bänder in Rot, Grün und Schwarz zogen, auf denen in Abständen grüne und gelbe Blätter saßen. Ursprünglich muß auch die vierte, für diesen Bauzustand fehlende Wand Malerei getragen haben. Denn in der NW-Ecke des Raumes war anschließend an die Malerei der Nordwand noch ein Stück gerundete Ecke stehengeblieben, während sonst Putz und Malerei scharfkantig abgeschnitten erscheinen. Die oben erwähnte, ostwärts abzweigende Mauer besaß etwa in der Mitte ihrer erhaltenen Länge eine Öffnung von 10 römischen Fuß Breite. Ihre Aufführung setzte, wenigstens vor dem Ostende, die Beseitigung einer älteren Anlage voraus, da hier die Baugrube u. a. mit Bau- und Ziegelschutt gefüllt war.

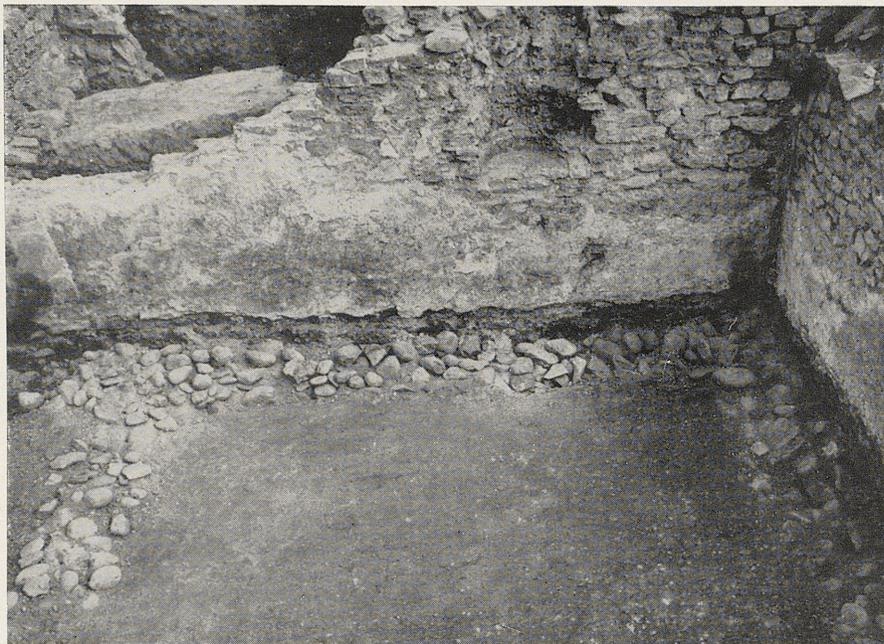
1 Drainagerinne aus der 1. Bauperiode im Westflügel der Anlage.

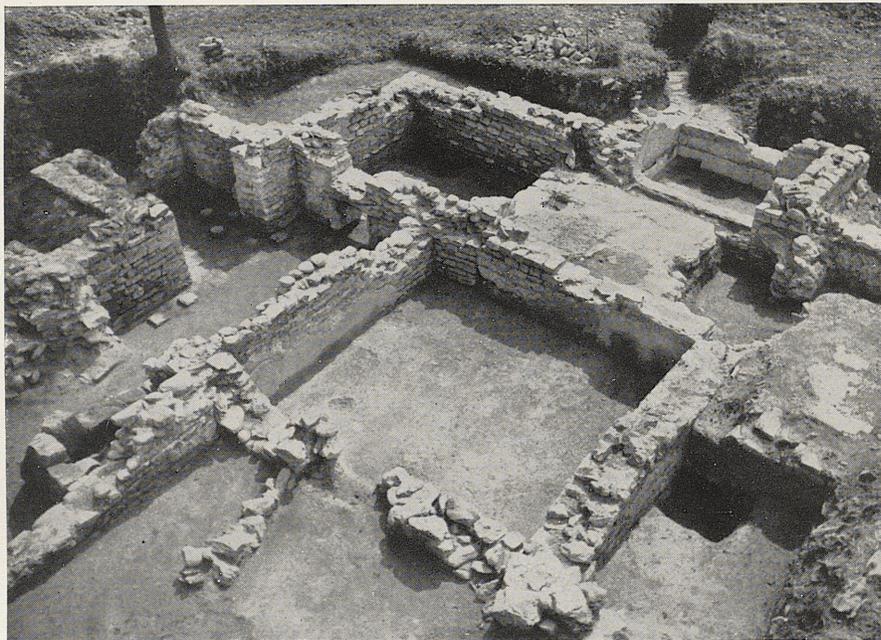
2 Baderäume nach der Ausgrabung von NNW.

Bei der zweiten, vierwöchentlichen Grabung im Herbst 1937 galt es, den im Vorjahre in seinen Grundzügen gewonnenen Plan zu vervollständigen und die erhaltenen Mauern, soweit möglich, auf ihr gegenseitiges Verhältnis zu prüfen. Als Wichtigstes wurden am Ostende des Südflügels die Baderäume aufgedeckt (Taf. 11, 2) und in dem Portikus im Westen der Rest eines Mosaikbodens freigelegt⁴. Wie erwartet erwiesen sich ferner die beiden Risalite mit-

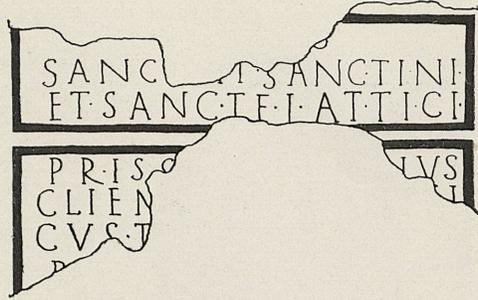
Abb. 2.

Inschrift-Mosaik aus der Eingangshalle.
M. etwa 1:25.
