Untersuchung an der Südostecke des Lagers der Legio III it. in Regensburg

Von Armin Stroh, Regensburg

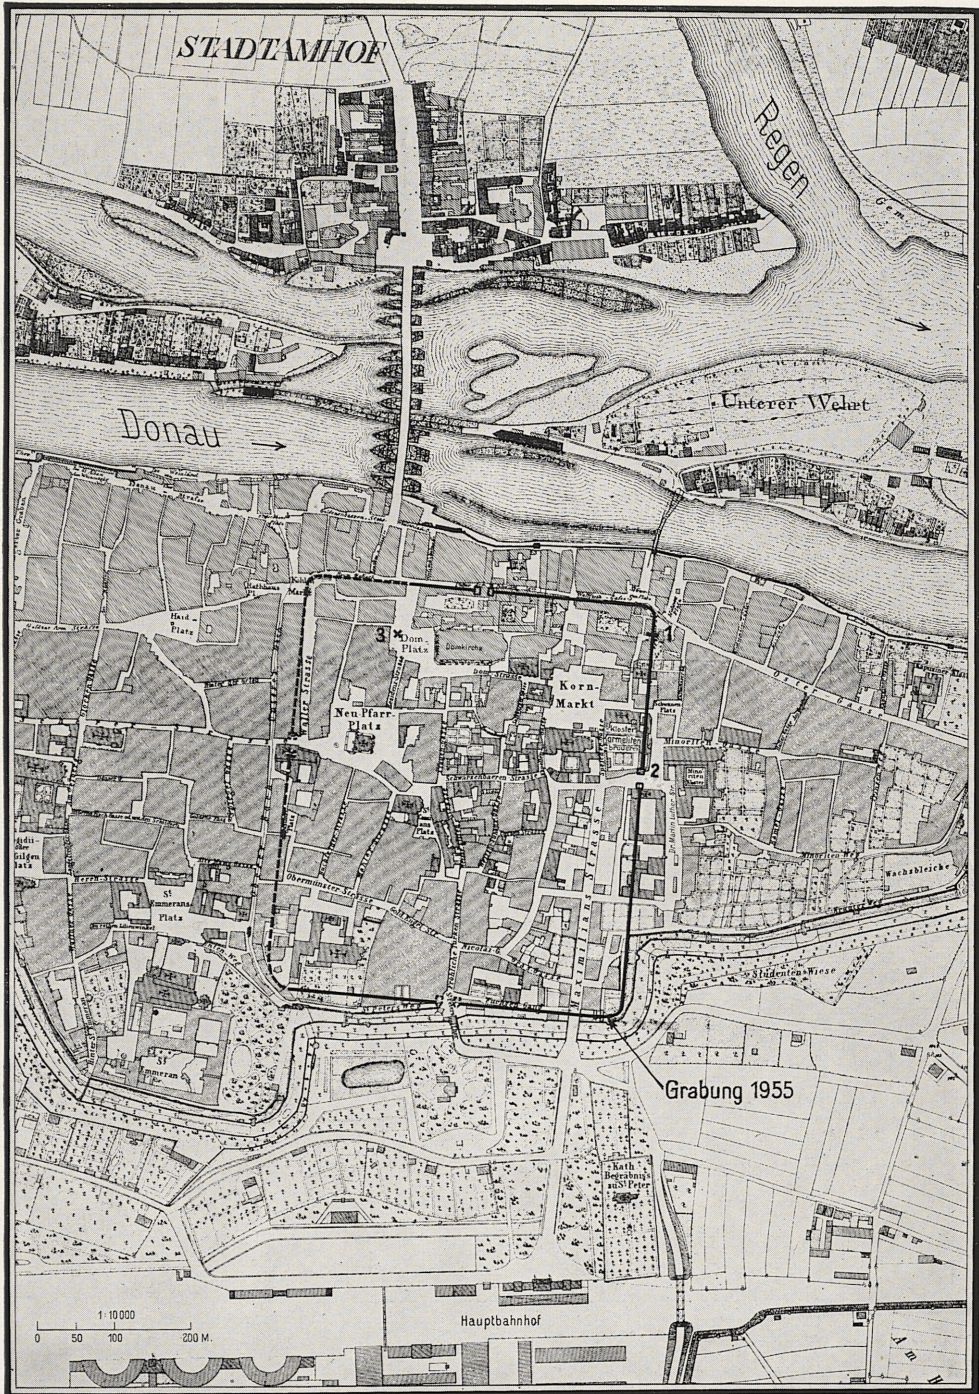
Regensburg. Das Römerkastell im Bereich der späteren Stadt.
 1 Mauerquerschnitt beim Erhardihaus (s. S. 88). 2 Porta principalis dextra (s. S. 89 ff.).
 3. Fundstelle des Münzschatzes von 357 n. Chr. (s. S. 96 ff.).

Das Grabungsgebiet liegt unmittelbar dort im Verlaufe der südlichen Lagermauer, wo sie beginnt, in die Ostseite umzubiegen. Die Biegung selbst wurde nicht mehr miterfaßt (*Abb. 1; Taf. 8*). Hier war der Zug der Römermauer für die Stadtbefestigung bis ins 19. Jahrhundert beibehalten worden. Die Reste der Stadtmauer wurden erst seit der Mitte des vergangenen Jahrhunderts niedergelegt.

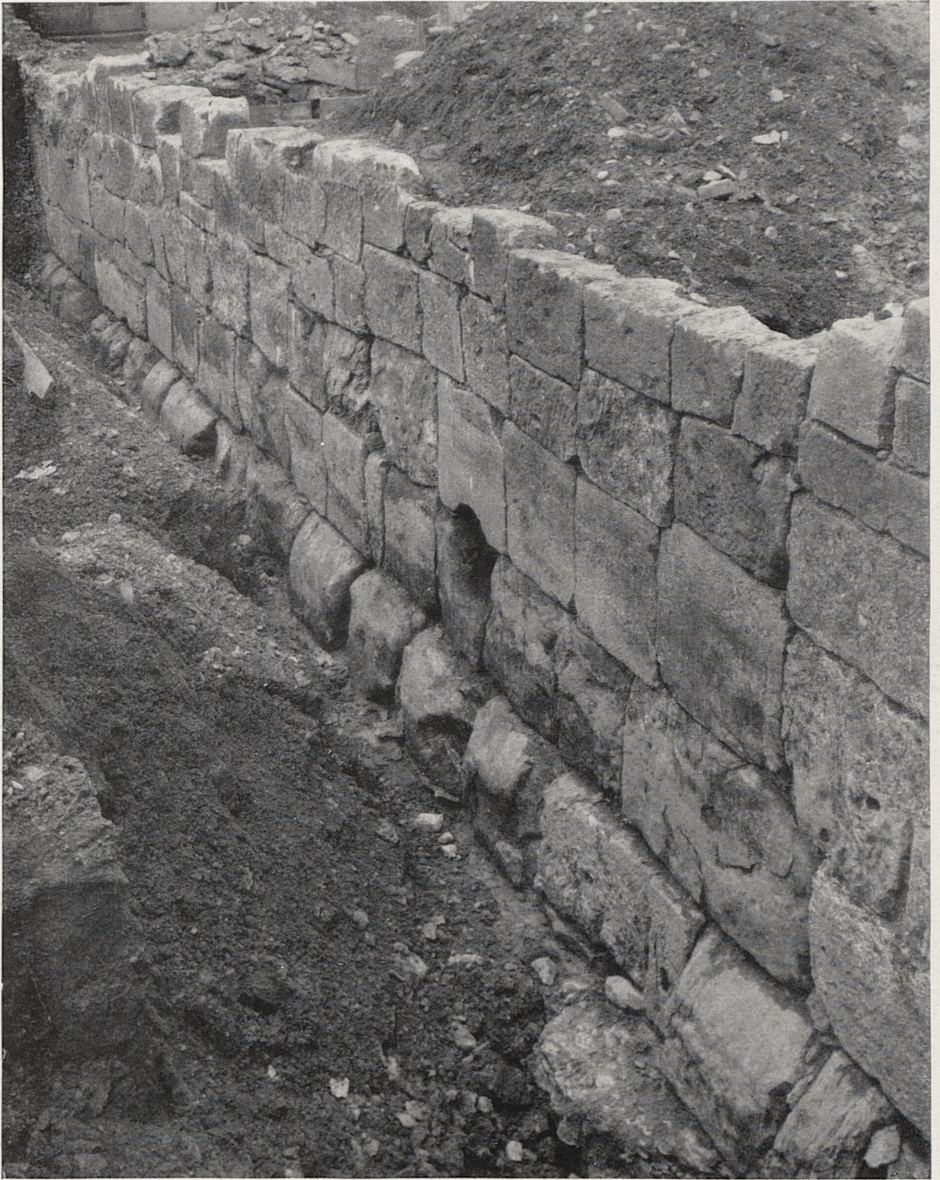
Regensburg. Gesamtansicht der römischen Lagermauer. Grabung 1955. Vgl. *Beilage 7*.

In den unberührten Donaukies (2. 3) eingetieft und auf den anstehenden Hornfels (1) aufgesetzt erscheint eine Bruchsteinstückung von 2,40 m Breite und 0,7 m Höhe. Verwendet sind Kreidesandsteine der Reinhausener Schichten (*Taf. 10-11*)³.

Auf der Stückung liegt ein Fundament aus zwei Schichten verhältnismäßig flacher, aber sehr langer Blöcke. Davon ist die Außenseite der oberen Lage vielfach stark beschädigt (*Taf. 10*). Die Länge der Einzelblöcke beträgt bis 1,90 m, ihre Breite wohl die Hälfte der Gesamtbreite dieses Mauerteiles, also 1,10 bis 1,35 m, die Höhe beider Lagen zusammen erreicht 0,65–0,75 m. Verwendet sind wieder Kreidesandsteine, und zwar sind von 9 Proben 8 aus den Reinhausener Schichten, und eine ist Grünsandstein.

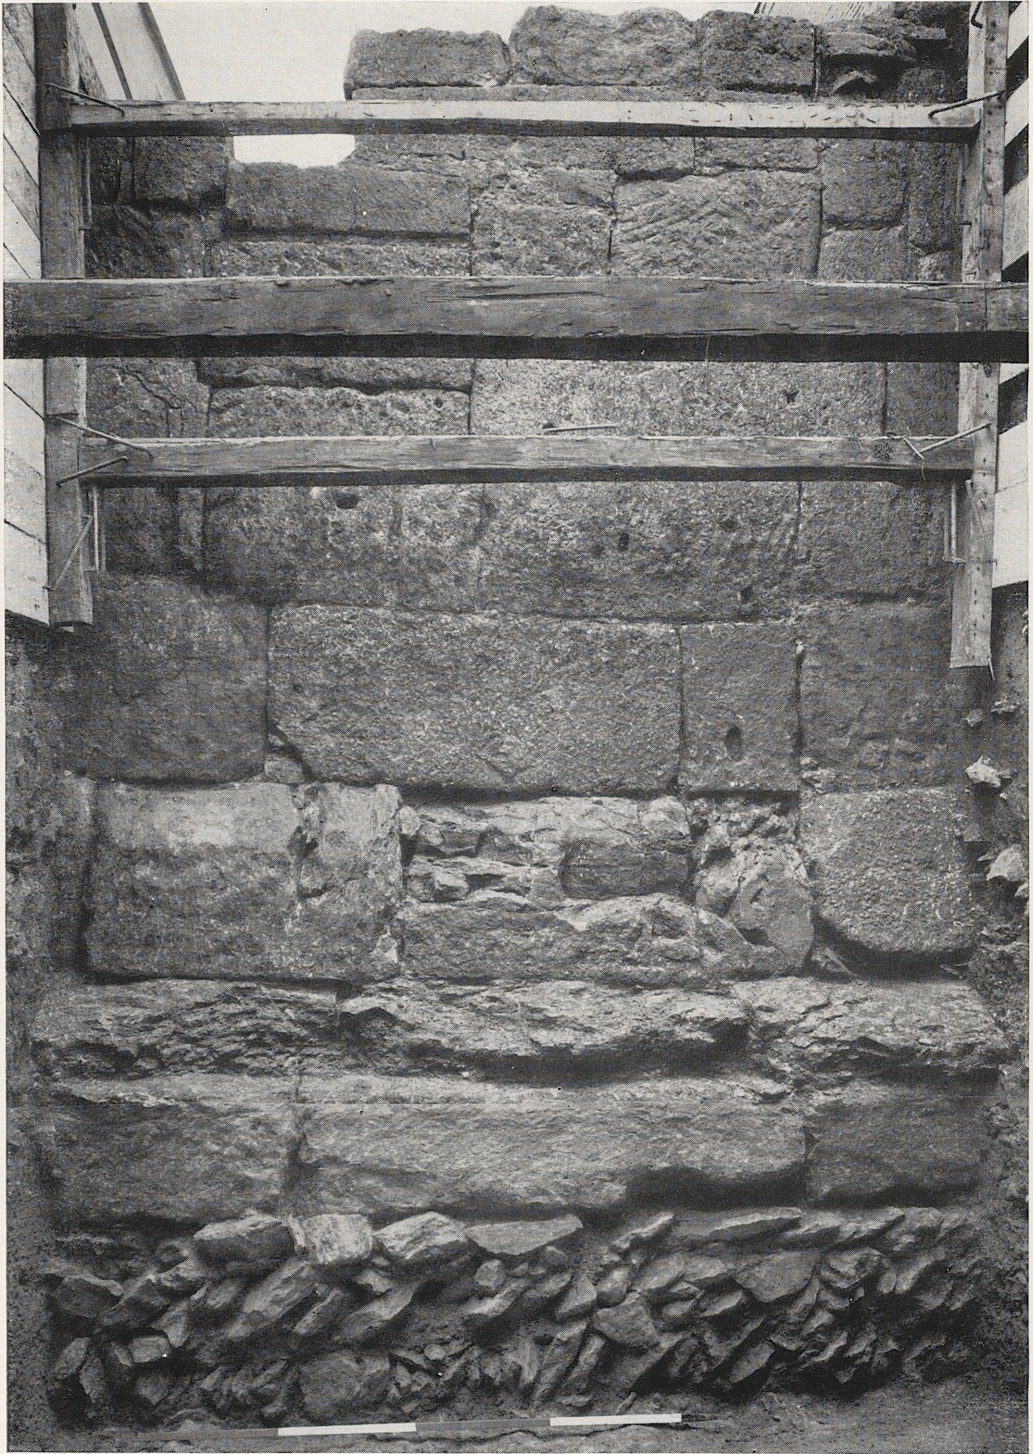
Regensburg. Außenseite der römischen Lagermauer in Fläche II. Grabung 1955.
Vgl. *Beilage 7*.

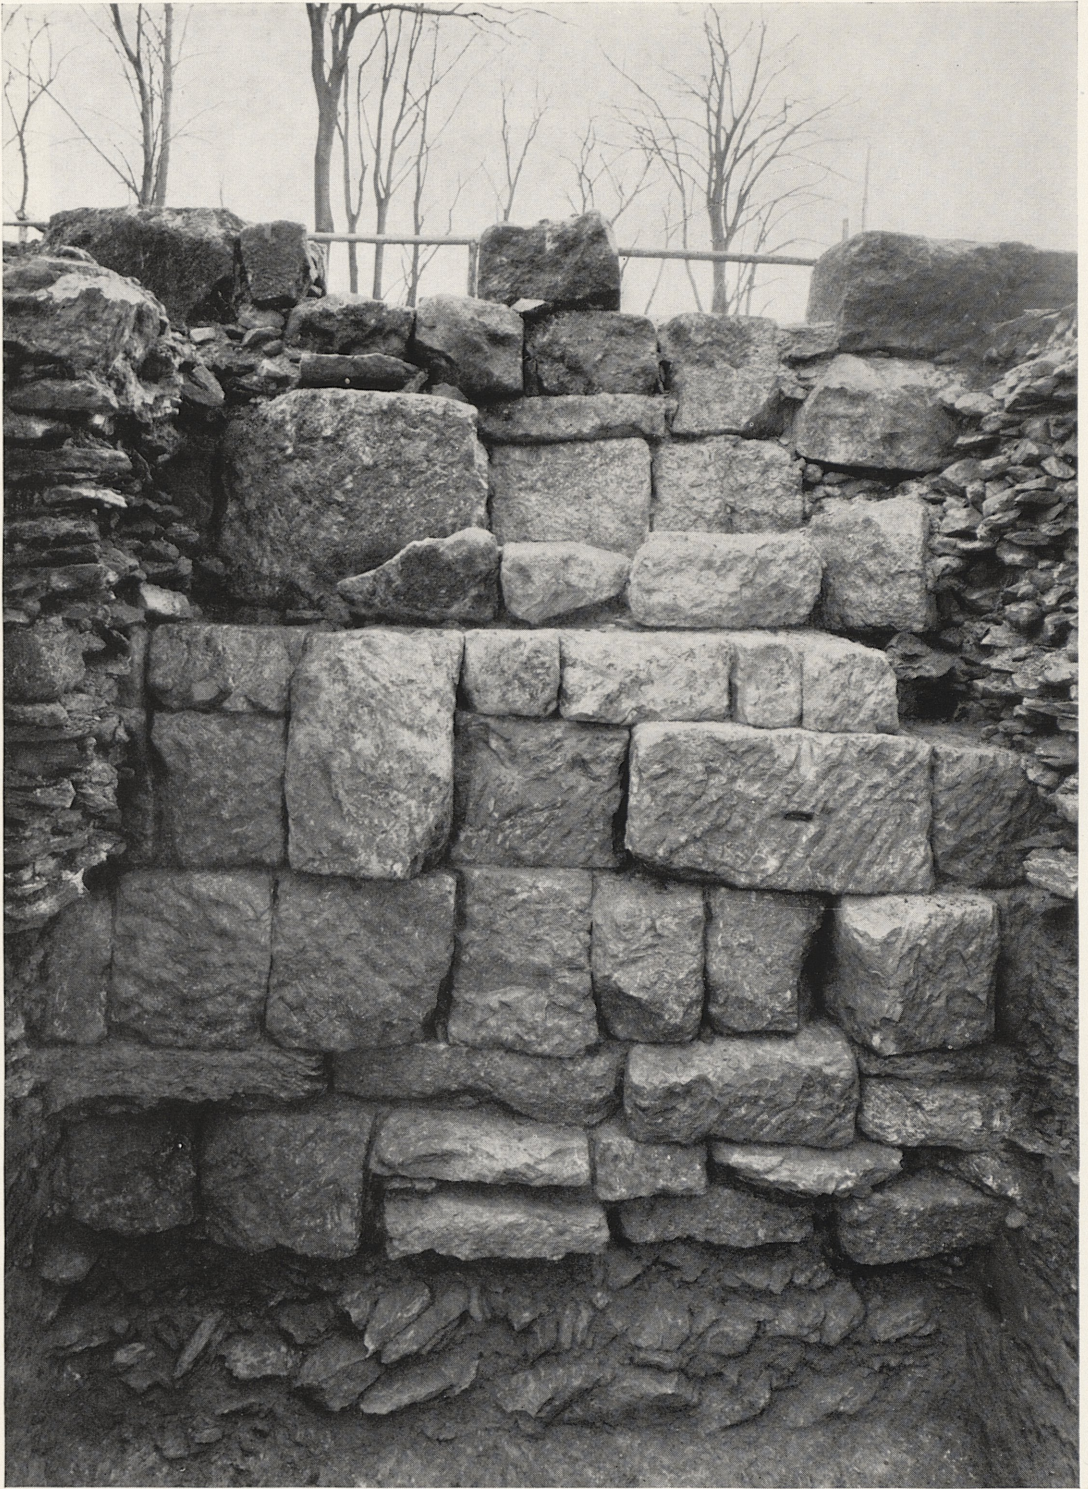
Regensburg. Innenseite der römischen Lagermauer in Fläche V. Grabung 1955.
