# Das frühneolithische Haus von Sofia-Slatina

## Eine Untersuchung zur vorgeschichtlichen Bautechnik

Von Vassil Nikolov, Sofia<sup>1</sup>

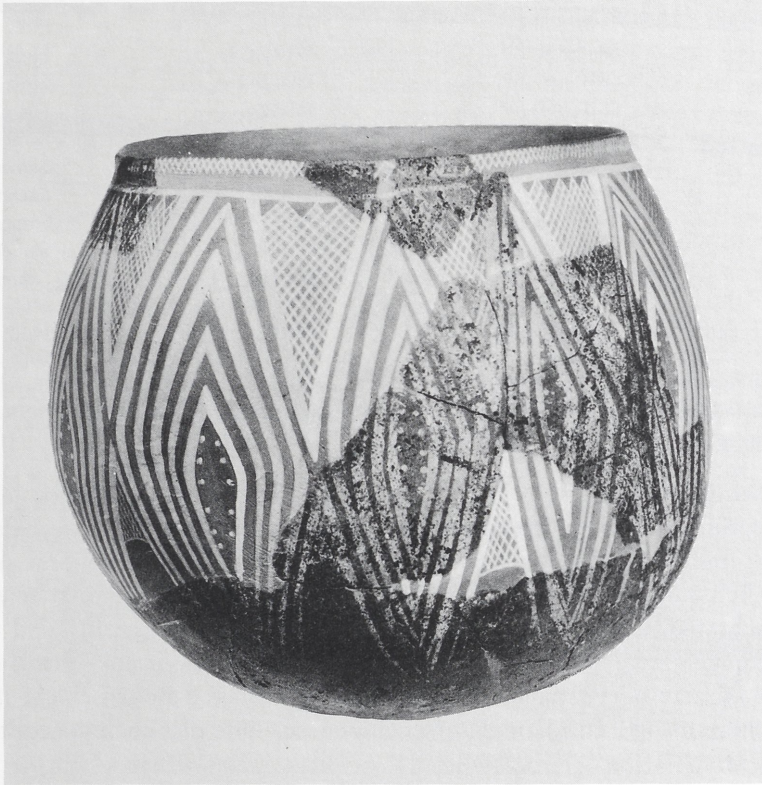
Abb. 4. Sofia-Slatina, frühneolithisches Haus (Bauhorizont IV). Rekonstruiertes Gefäß (H. 30,9 cm; Dm. 26,7 cm) mit weißer Bemalung. – M. 1:3.

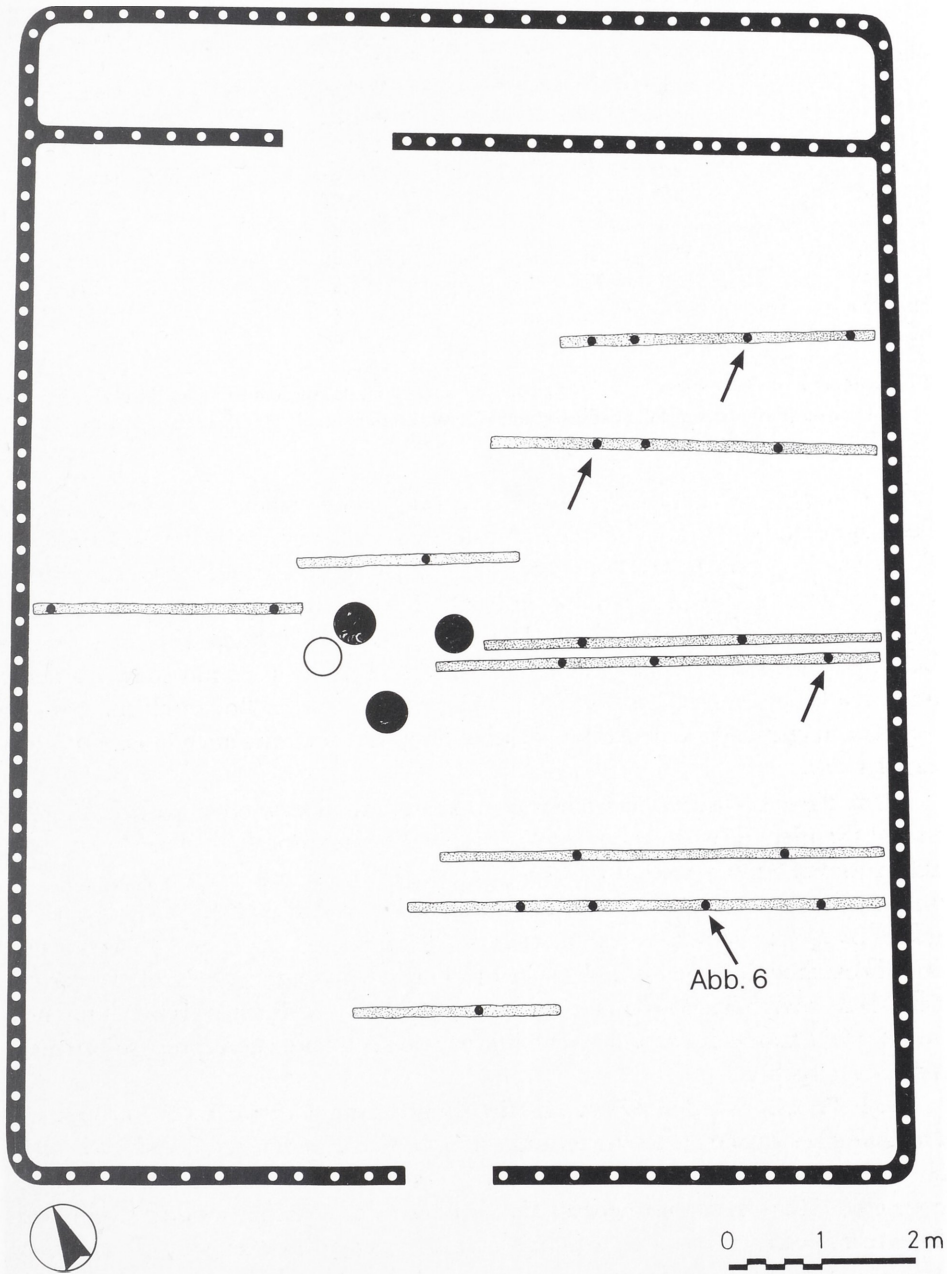
Abb. 5. Sofia-Slatina, frühneolithisches Haus (Bauhorizont IV). Grundriß mit der Tragkonstruktion für den Fußboden bestehend aus Piloten (vertikale Stützhölzer) und daraufliegenden horizontalen Balken. Die vier gekennzeichneten Piloten wurden geschnitten; die südliche Pilote ist auf *Abb. 6* wiedergegeben. – M. 1:80.

Um diese statischen Unsicherheitsfaktoren zu überwinden, wurde für den Lehmfußboden eine Unterkonstruktion aus 22 Stützpfeilen (Piloten) mit neun auflagernden Balken geschaffen (Abb. 5). Diese Pfeile und jene der Außenwände und im Inneren des Hauses wurden allesamt bis in den gelben Lehm, der einen festen Baugrund bildet, eingerammt bzw. eingegraben, um so ihr Absinken und ein Abrutschen der oberen Bodenschicht in östlicher Neigungsrichtung zu verhindern. Alle folgenden Maße zur Tiefe der Pfeile bzw. Pfeilengruben sind stets von der Oberkante der nivellierten Baugrube ab nach unten gerechnet, sofern nicht anders angegeben.

Die Pfeile wurden 67–82 cm tief eingerammt (Abb. 6 u. 11b). Vier der Pfeilengruben wurden geschnitten und exemplarisch untersucht (Abb. 5); die restlichen wurden nur ausgehoben. Die Profile ergaben, daß der untere Durchmesser etwa einen Zentimeter geringer ist als der obere, der zwischen 14 und 16 cm liegt. Die Pfeilengruben sind unten abgerundet und mit einer bröckeligen, schwarzbraunen Masse verfüllt. In der gefährdeten östlichen Haushälfte standen allein 18 der insgesamt 22 Pfeilengruben. Die Tragkonstruktion besteht aus sechs querstehenden Reihen mit jeweils zwei bis vier Piloten im östlichen Teil, einer Reihe mit zwei Piloten im westlichen Bereich und zwei Reihen mit jeweils nur einer Pfeile auf der Mittelachse des Hauses. Der Abstand zwischen den beiden äußeren Pfeilen einer Reihe schwankt zwischen 1,80 m und 3,30 m. Im östlichen Bereich sind die

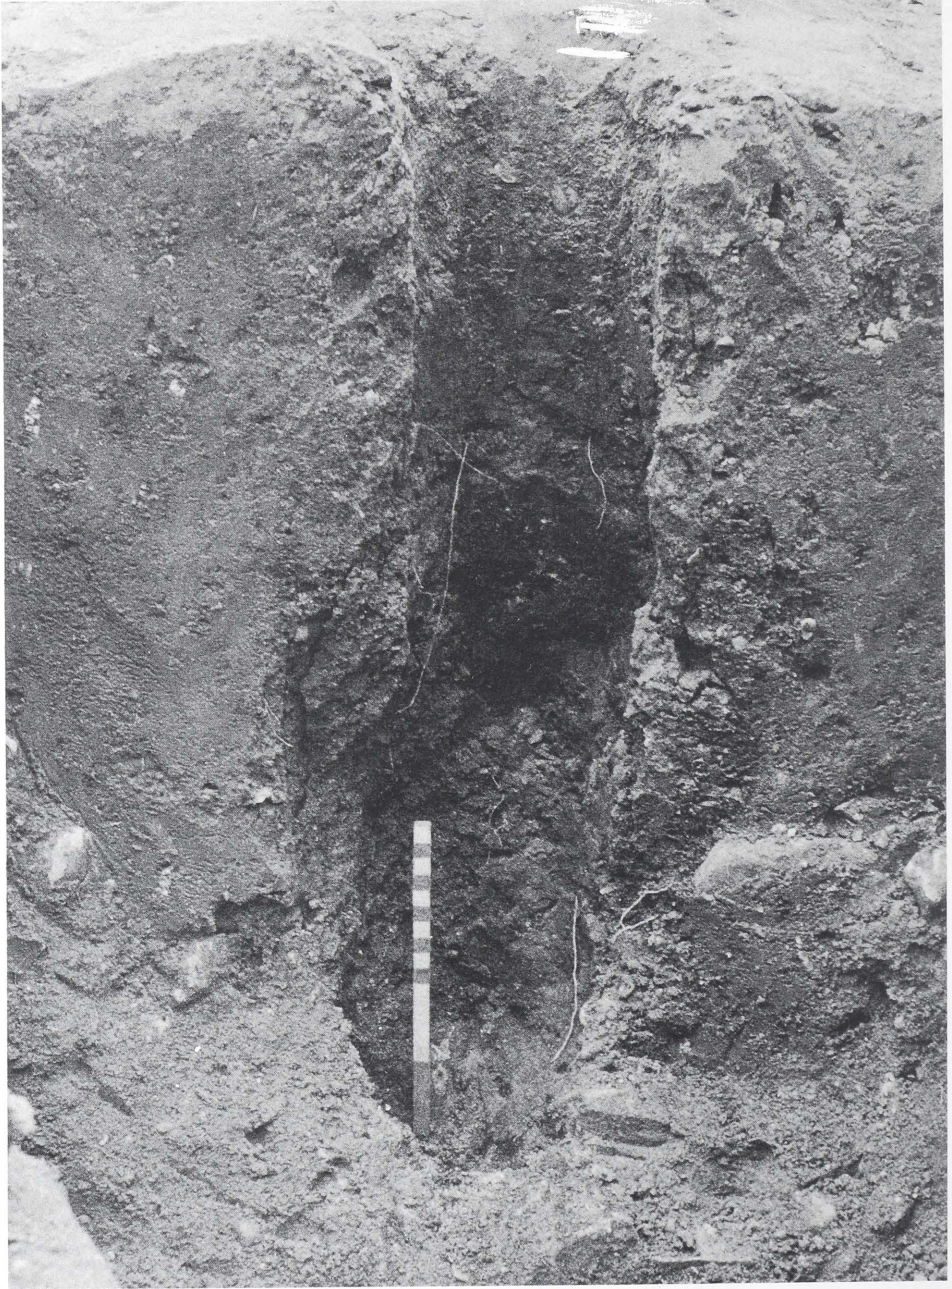
Abb. 6. Sofia-Slatina, frühneolithisches Haus (Bauhorizont IV). Standspur einer Pilote (vgl. Abb. 5), die zur Fußbodenunterkonstruktion gehört. Im oberen Bereich ist der Pfostenabdruck deutlich erkennbar, weiter unten sind Teile des anstehenden Lehms ausgebrochen. – M. etwa 1:5.

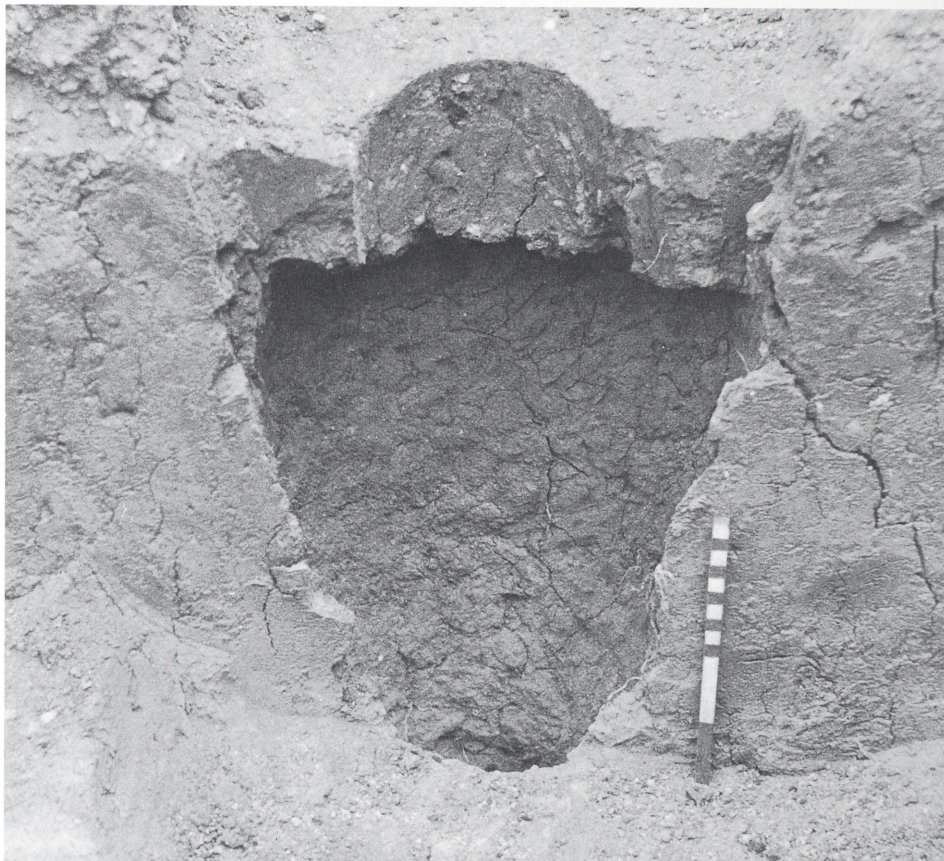
Abb. 12. Sofia-Slatina, frühneolithisches Haus (Bauhorizont IV). Profil einer Pfostengrube (Ostwand). Die Pfostenstandspur ist als Abdruck in der Lehmschicht des Fußbodens erkennbar. Ansicht vom Hausinneren aus. – M. etwa 1:6.

Im allgemeinen sind die Pfostenlöcher der stark angebrannten Hauswände mit Holzasche und Rotlehm gefüllt. Dort, wo der Lehmewurf auf die Oberfläche der Baugrube stößt, finden sich gelegentlich bis zu 5 cm lange Holzkohlestücke, mit deren Hilfe nachgewiesen werden konnte, daß es sich bei den Wandpfosten um Eiche handelt. Bei einigen Pfostenlöchern sind keine Reste von oben her eingedrungen, im Profilschnitt zeigt sich anstelle des vergangenen Wandpfostens eine 60–70 cm tiefe leere Aushöhlung (Abb. 12–13).

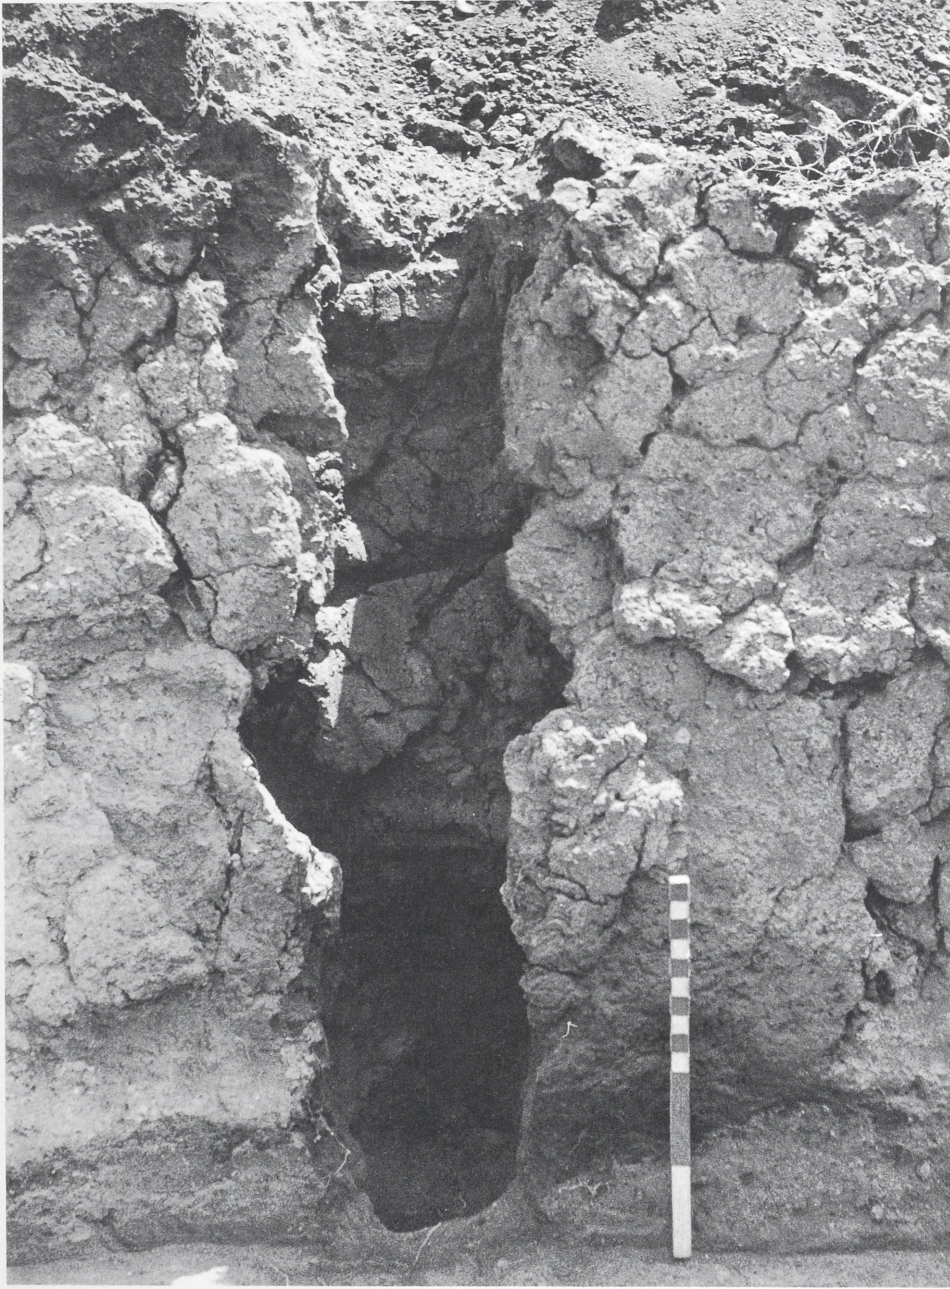
Abb. 13. Sofia-Slatina, frühneolithisches Haus (Bauhorizont IV). Profilschnitt durch eine Pfostenstandspur im Bereich der Ostwand (vgl. *Abb. 14, 15 und 18*) mit Abdrücken des Flechtwerks an der Rückseite der Pfostenstandspur und verschiedenen Schichten des Lehmewurfs sowie Oberkante des primären Fußbodens und der Humusschicht. – M. 1:4.

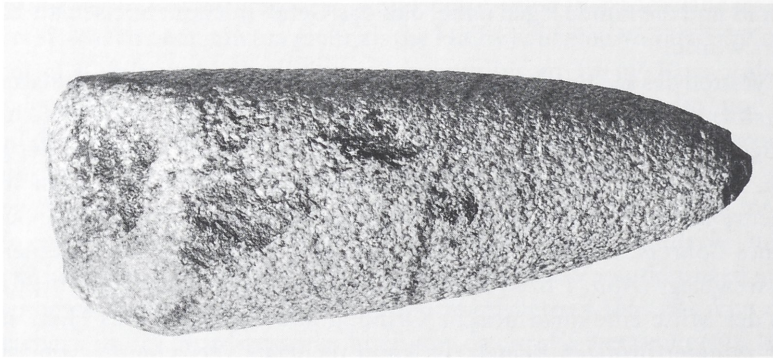
Abb. 27. Sofia-Slatina, frühneolithisches Haus (Bauhorizont IV). Steinerne Pflugschar (?). – M. 1:2.
