ECUADOR

Reconstrucción de la Torre-Campanario de la Compañía de Jesús en Quito

Ampliación del Palacio del Congreso Nacional

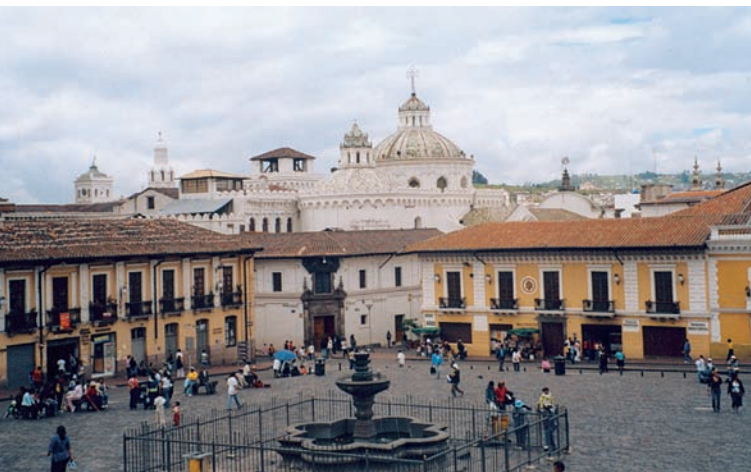
Convento de la Compañía de Jesús, estado actual

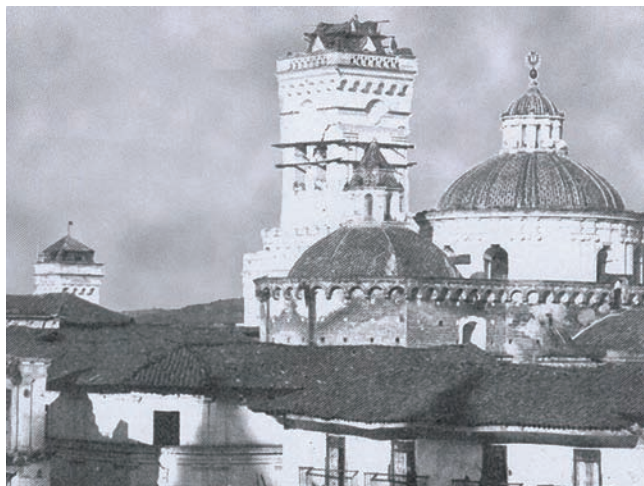
Reconstrucción de la Torre-Campanario de la Compañía de Jesús en Quito después del terremoto 1868

De acuerdo a la investigación histórica se sabe que la construcción de la torre se la finalizó en 1690. El terremoto de 1859 la afectó seriamente y se terminó su reconstrucción en abril de 1868. Un nuevo sismo de agosto de 1868 volvió a afectarle gravemente y obligó a derrocar sus dos cuerpos superiores, por segunda ocasión, para evitar su caída y salvaguardar de esa manera la integridad del conjunto.

La Torre de la Compañía no pudo ser restaurada como lo fueron en su momento las demás torres de Quito, por falta de recursos económicos; se la remató provisionalmente a la mitad de su altura original como hoy se la conoce. Actualmente, 138 años después de su desaparición, la comunidad jesuita ha decidido recuperar la torre-campanario, para lo cual se ha elaborado un proyecto de intervención, que ha sido sometido a consideración de la Municipalidad para su aprobación y ejecución. El proyecto se lo ha realizado base a un Convenio de Cooperación con la Comunidad de Madrid por 169.984 Euros, donados tanto para los estudios cuanto para las obras, con un tiempo de vigencia de 13 meses.

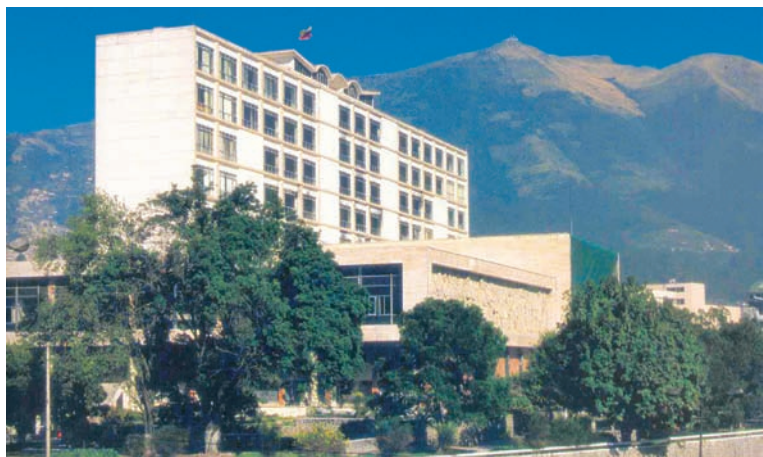
1958 se construyó el palacio del Congreso Nacional, una valiosa obra de arquitectura moderna. Su calidad de bien patrimonial se debe a sus valores histórico- testimoniales y simbólicos de un período importante de la historia de la arquitectura y urbanismo de la ciudad y de la historia política del país. Tiene además valores artísticos agregados, ya que son parte integrante del monumento, notabilísimos murales de Víctor Mideros y de Oswaldo Guayasamín.

Tras décadas de saturación de actividades el Congreso Nacional había incrementado notablemente sus funcionarios y requerimientos y, en marzo de 2004 un incendio de notables proporciones, inutilizó al edificio e hizo necesaria una rehabilitación integral. En la intervención (pronta a finalizar) se excluyeron las oficinas de los legisladores y otros servicios que debían encontrar un sitio donde relocarse. Esa relocalización es el motivo de la controversia actual.

Quito, Palacio del Congreso Nacional, estado actual

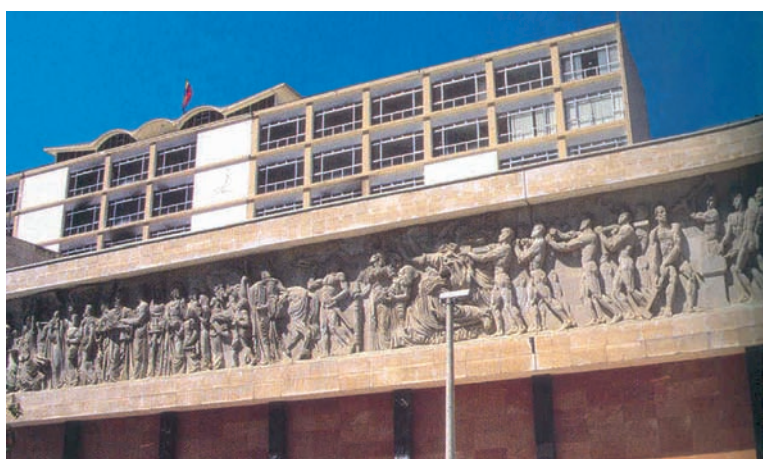
Quito, Palacio del Congreso Nacional, estado actual
