## HAITI

### The Earthquake of January 12, 2010 and its Impact on Haitian Heritage

# HAÏTI, URGENCE PATRIMOINE EN PERIL

RAPPORT DE MISSION 4/02/2010—11/02/2010

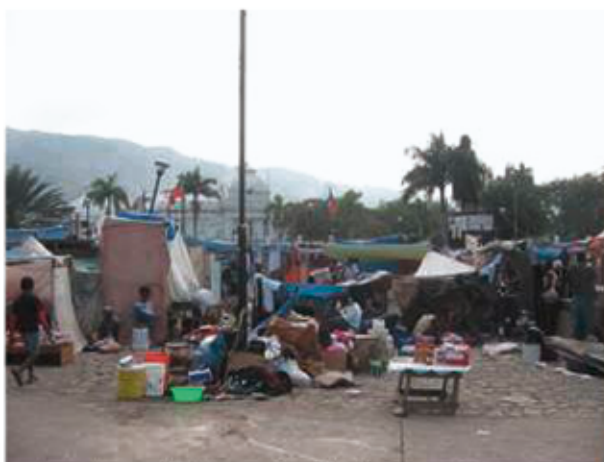
Le Champ-de-Mars aujourd'hui, couvert d'habitats provisoires

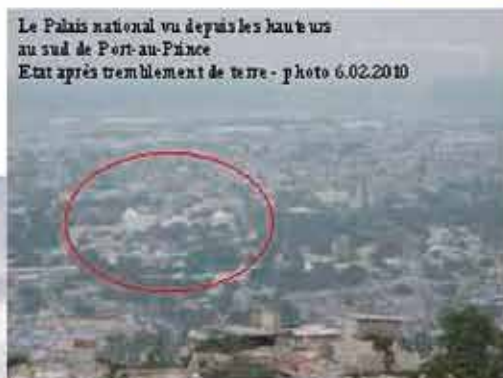
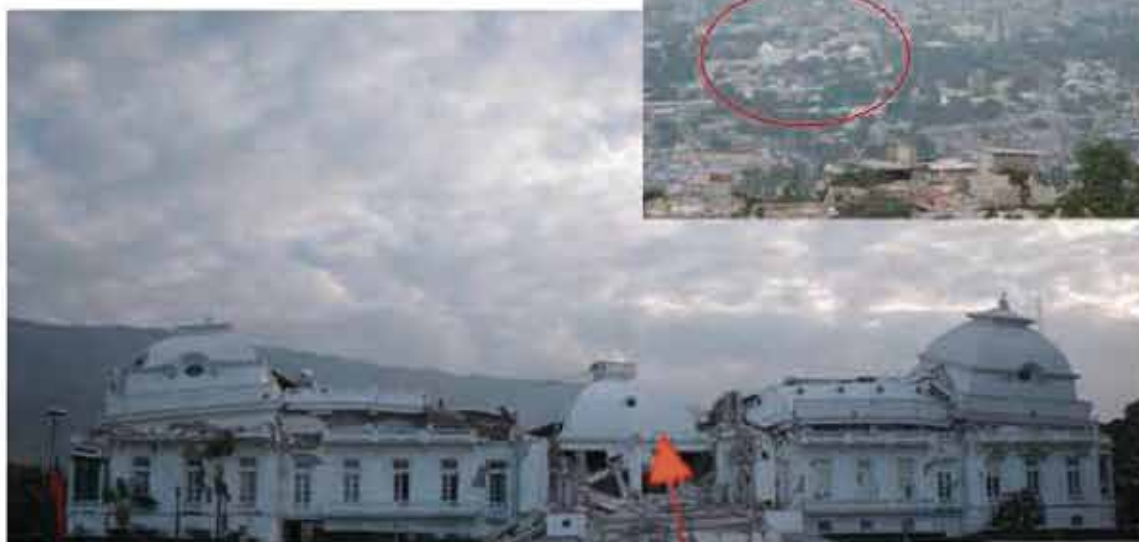
Le Palais national vu depuis les hauteurs au sud de Port-au-Prince  
Etat après tremblement de terre - photo 6.02.2010

L'image de ce palais National souvent appelé palais présidentiel, largement diffusée par les médias internationaux laisse apparaître l'effondrement des trois coupôles et des toitures. Néanmoins une restauration lourde pourrait être envisagée car ce palais qui pour certains reste attaché à l'incarnation des dictatures de la seconde moitié du 20<sup>ème</sup> siècle n'en demeure pas moins le lieu de la permanence des gouvernements d'Haïti depuis l'indépendance de 1804.

Le projet de restauration du Palais compte-tenu de son ampleur ne peut être mener qu'au niveau des états ou des organismes internationaux.

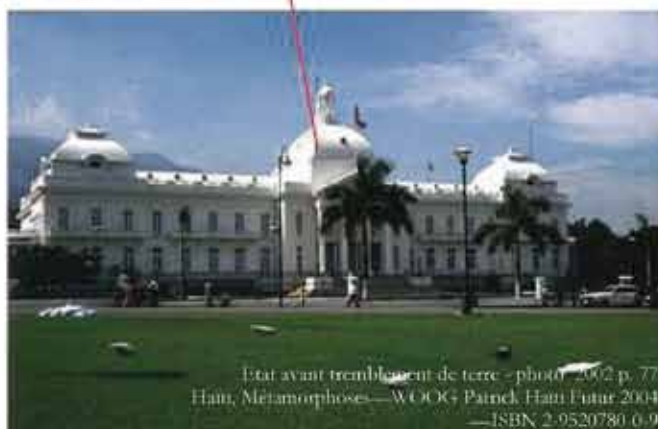
Etat avant tremblement de terre - photo 2002 p. 77  
Haïti, Métamorphoses — WOOKS Patrick, Haïi Futur 2004  
— ISBN 2-9520780-0-9

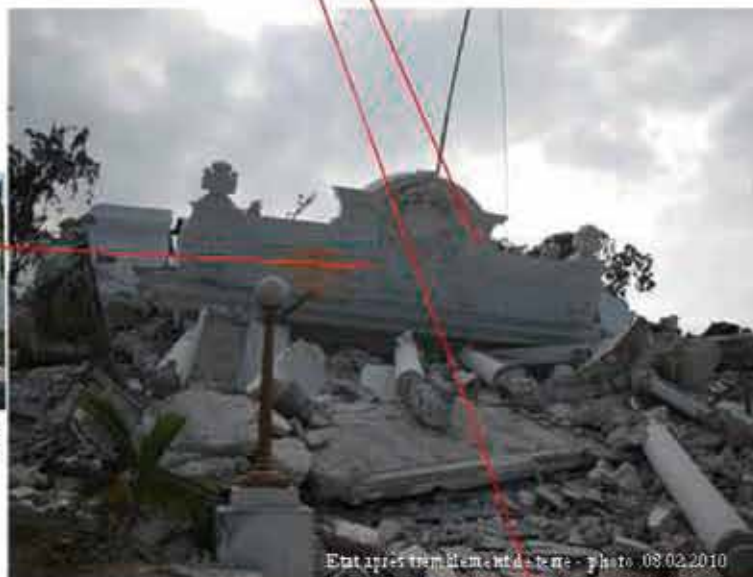
Etat après tremblement de terre - photo :08.02.2010

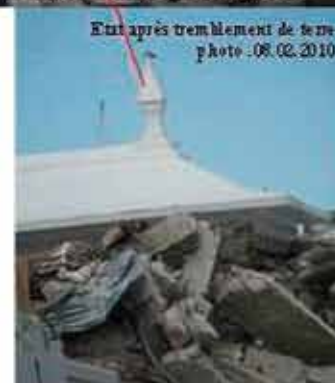
Etat après tremblement de terre photo :08.02.2010

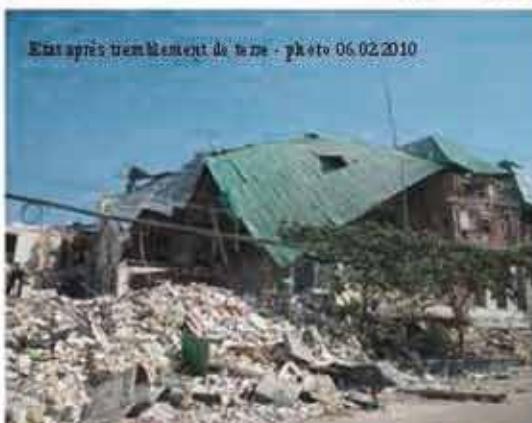
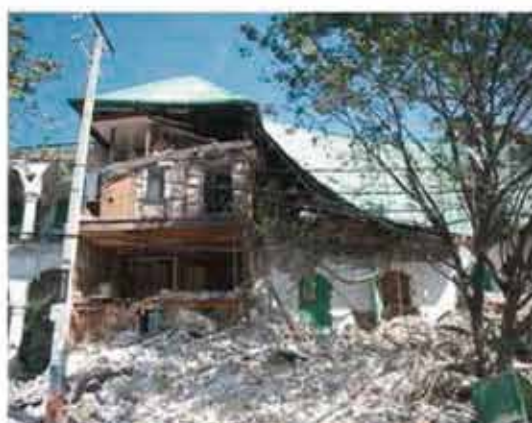
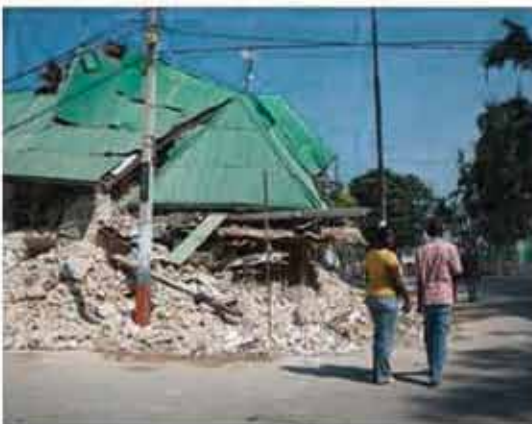
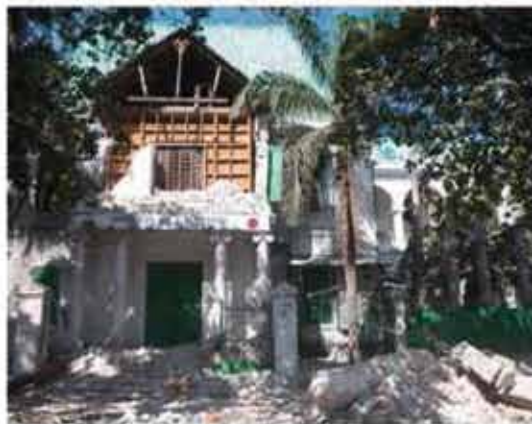
Etat après tremblement de terre - photo 06.02.2010

Les bâtiments des Ministères, ont été très fortement touchés par le séisme.

Suivant l'orientation des ailes, certaines parties ont néanmoins mieux résisté.

De même que pour le Palais national une telle restauration ne peut être menée qu'au niveau des états ou d'organismes internationaux.

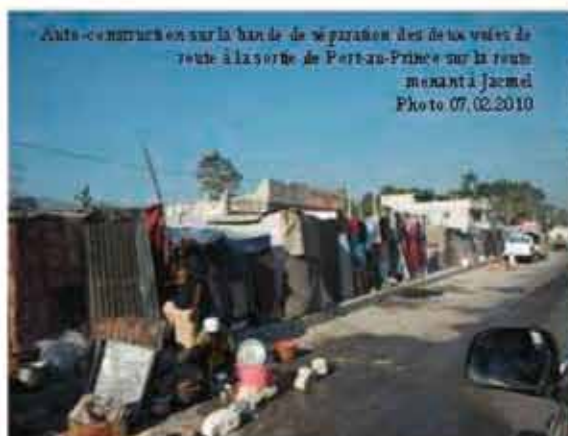
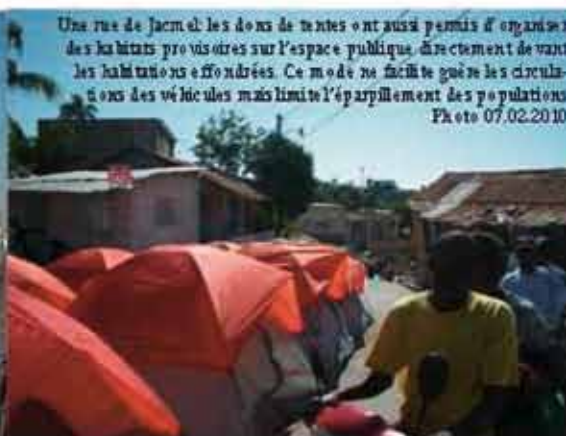
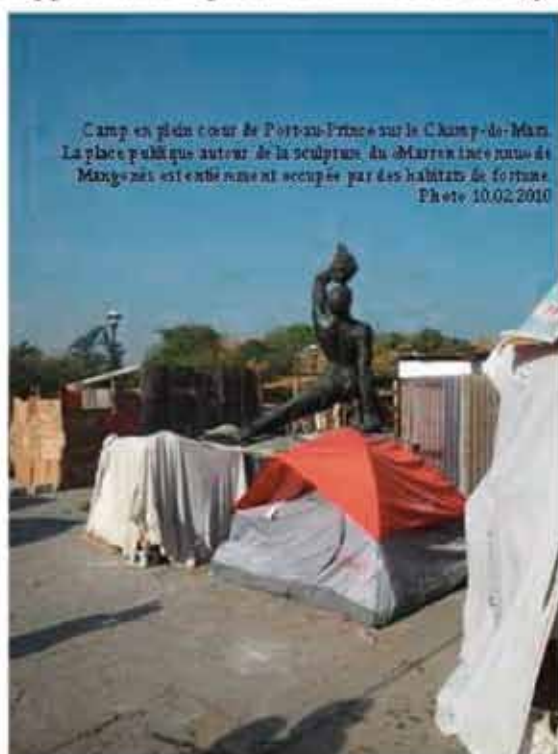
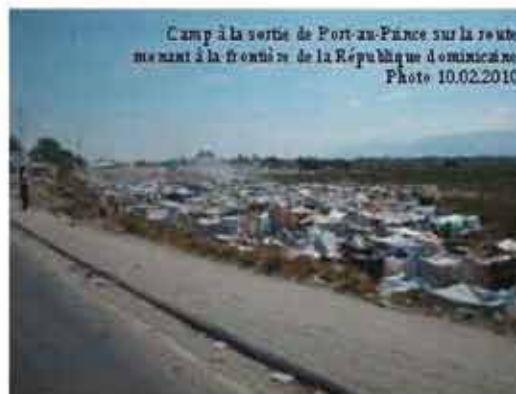
Conséquences du séisme du 12 janvier 2010, il est évoqué le chiffre de plus d'un million cinq cent mille personnes sans abris.

Ca et là en périphérie de Port-au-Prince mais également aux abords des villages et dans les cœurs de villes se multiplient les camps de réfugiés.

Ces habitats s'organisent sur des modes de constructions déjà existant avant le séisme dans les bidons-villes comme Cité-Soleil. La multiplication de ces constructions de fortune consomme en partie les matériaux de récupérations des maisons démolies. Bois de charpente, tôles, etc... Un de nos interlocuteurs Monsieur Nixon CALIXTE nous déclarait: « la rue était le salon du peuple et elle est devenue aussi sa salle de bains. » Ce ton d'humour teinté de cynisme, nous rappelle aussi la précarité sanitaire de ces regroupements.

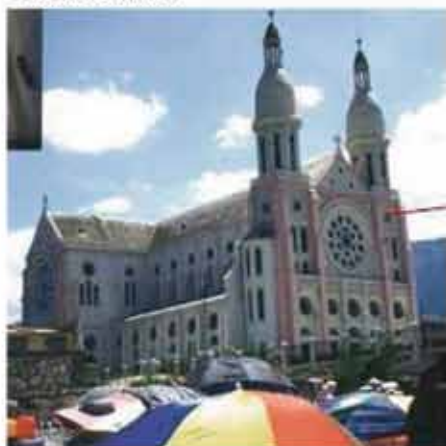
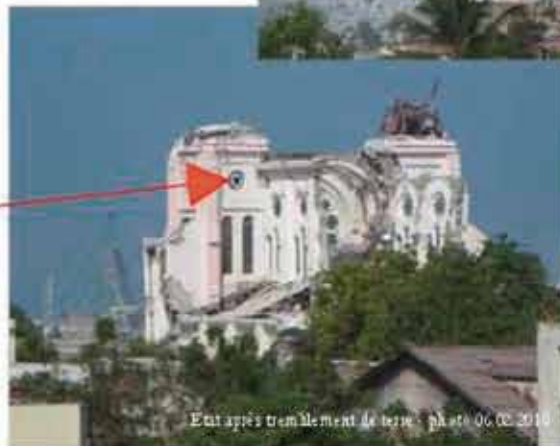
La silhouette de la Cathédrale vue depuis les hauteurs de Maréassant au sud de Port-au-Prince  
Etat après tremblement de terre - photo 06.02.2010

L'état de la Cathédrale aujourd'hui évoque les images des grands monuments bombardés lors de la seconde guerre mondiale.

La cathédrale en béton armé a perdu l'intégralité de ses couvertures et de ses couvrements.

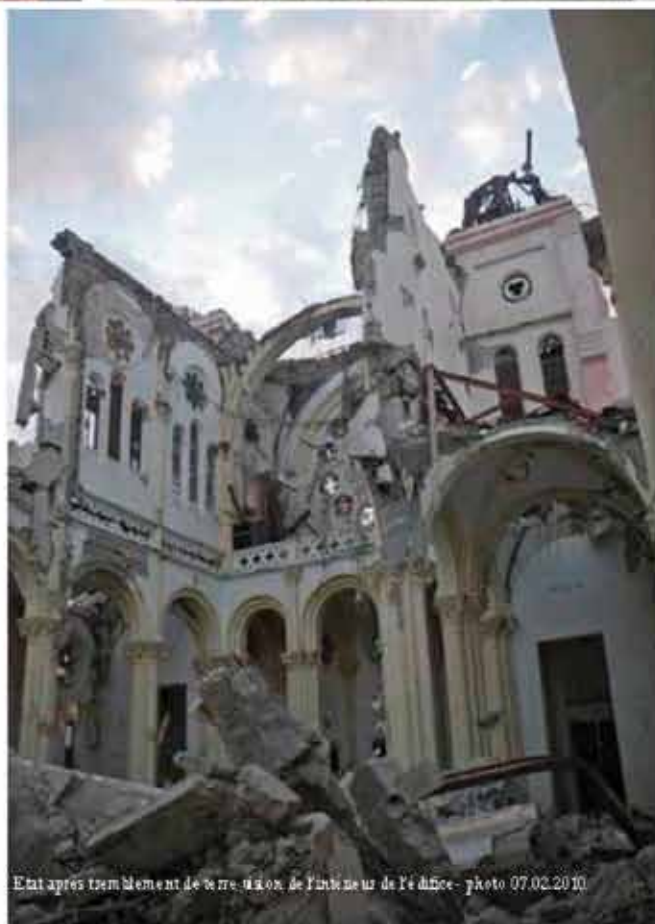
Etat après tremblement de terre. vision de l'intérieur de l'édifice - photo 07.02.2010

En l'état actuel on peut s'interroger sur la priorité d'un projet de restauration car au travers de cet édifice de grande importance dans les bâtiments structurant de Port-au-Prince il y a aussi le témoignage d'une Cathédrale en béton armé parmi les plus ancienne à faire usage de ce matériau.

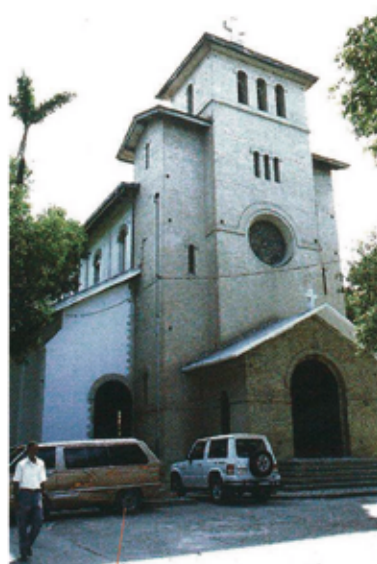
La Cathédrale épiscopale dite de la Sainte-Trinité, située non loin de la cathédrale Notre-Dame, qui avait été réalisée en moellons et en briques a succombé au séisme.

Les parements intérieurs peints de scènes de la vie du Christ lui donnent une grande valeur patrimoniale unique dans les Caraïbes et identifiée comme telle par l'UNESCO.

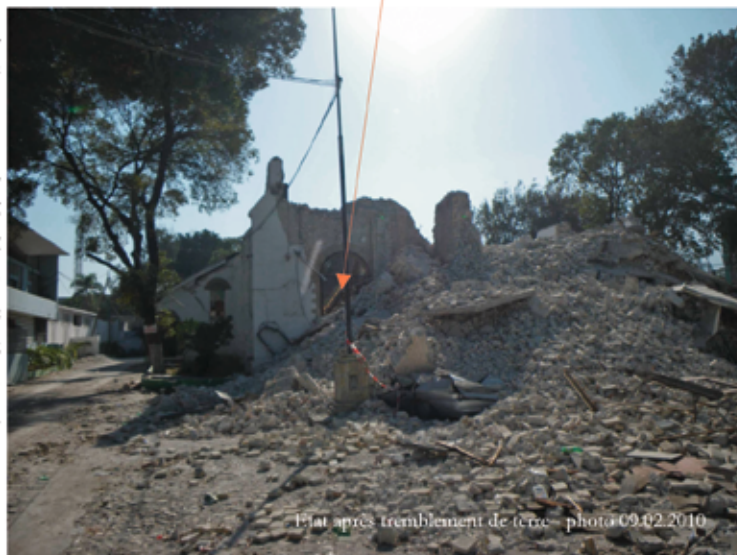
La Cène est réalisée sur les trois murs intérieurs d'une chapelle ayant conservé en partie sa couverture la protégeant partiellement des futures pluies de la saison bientôt en cours, néanmoins ses murs ont été largement fissurés.

Etat après tremblement de terre - photo 09.02.2010

Néanmoins compte-tenu du contexte de pénurie, il apparaît plus raisonnable dans l'immédiat de réfléchir aux interventions d'urgence assurant une pérennité de l'œuvre directement sur site avec provisoirement les moyens disponibles dans les décombres de la Sainte-Trinité.

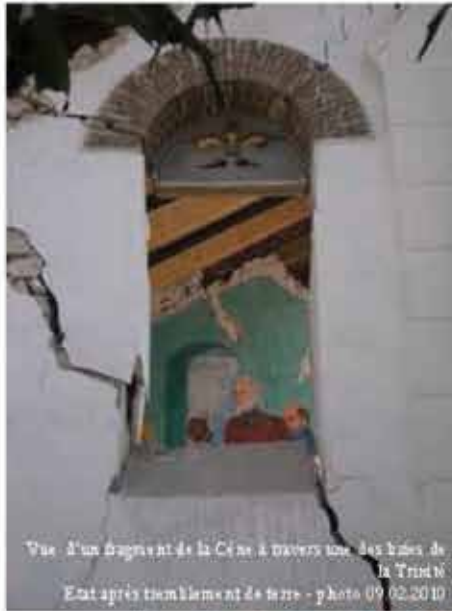
Vue d'un fragment de la Cène à travers une des brèches de la Trinité. Etat après tremblement de terre - photo 09.02.2010

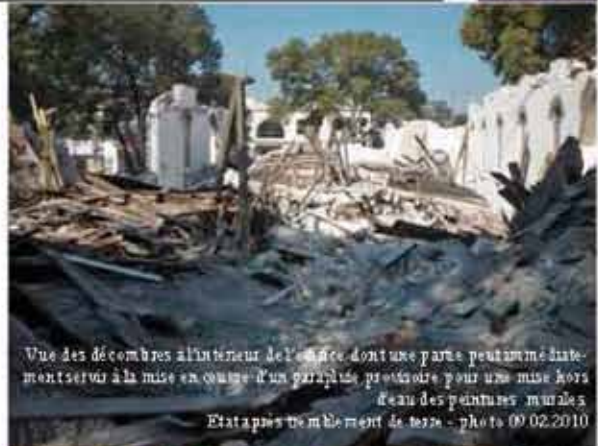
Vue des décombres all'intérieur de l'église, dont une partie peut amé- ment servir à la mise en oeuvre d'un parasol, provisoire pour une mise hors d'eau des peintures murales. Etat après tremblement de terre - photo 09.02.2010

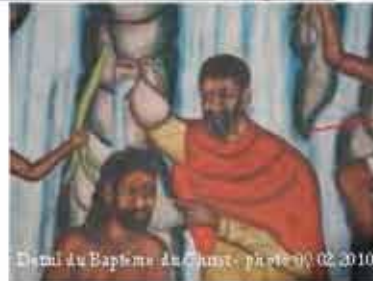
Détail du Baptême du Christ - photo 09.02.2010

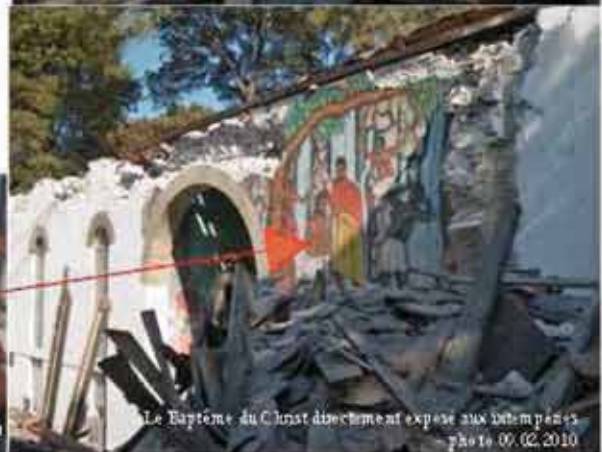
Le Baptême du Christ directement exposé aux intempéries - photo 09.02.2010

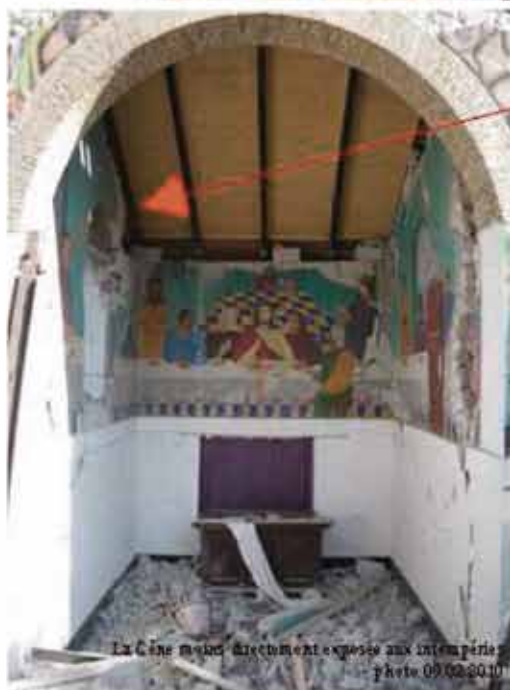
La Cène malade, directement exposée aux intempéries - photo 09.02.2010

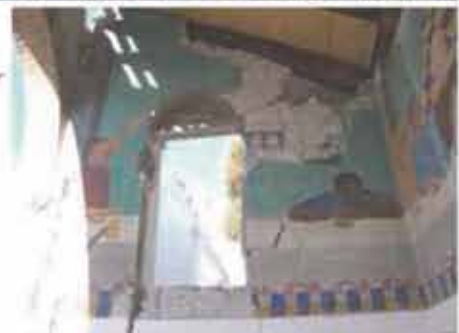
Fragment de la Cène autour de la tête qui nécessite par précaution d'être étiquetée - photo 09.02.2010

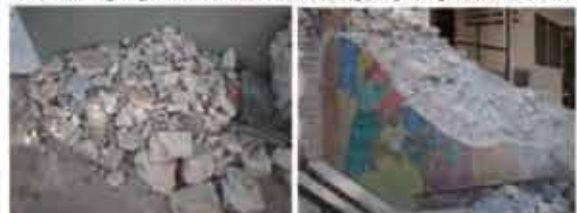
Autres vestiges qui restent à être identifiés et protégés - photo 09.02.2010

Les murs qui servent de support aux peintures ont été fragilisés mais ne présentent pas de défauts de nature à faire craindre leur effondrement.

Fissures en « X » très caractéristiques des effets des secousses sismiques pouvant faire l'objet de coulage à la chaux pour confortations.

La pénurie de matériau en Haïti incite à faire au plus pressé avec les moyens du bord. Les bois de charpente et les tôles disponibles directement dans les décombres de la Trinité doivent permettre de manière simple et artisanale d'assurer une mise hors d'eau provisoire le temps de la saison des pluies. La mise en œuvre de ce parapluie limitera la poursuite des dégradations et doit aussi permettre des interventions ponctuelles de consolidations.

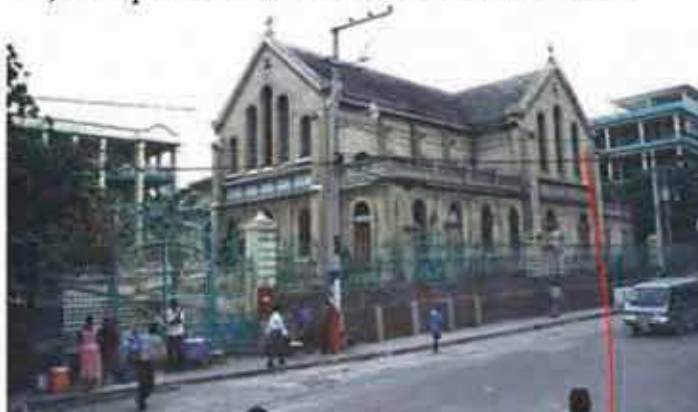
Vue de l'église depuis le dernier étage du bâtiment de la bibliothèque du petit séminaire - photo 06.02.2010

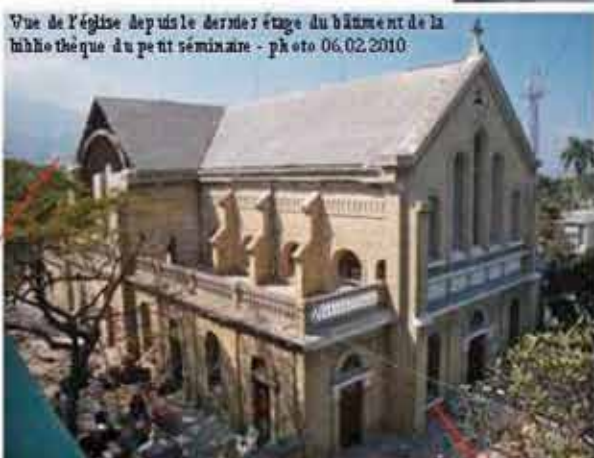
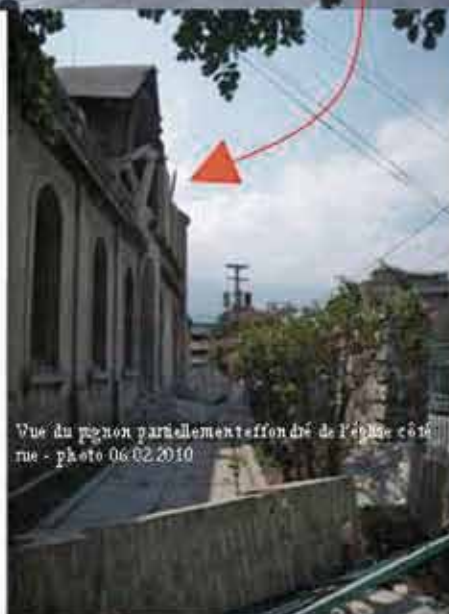
Vue du pignon partiellement effondré de l'église côté rue - photo 06.02.2010

En attendant la mise en œuvre d'un chantier de restitution des pignons avec réemploi de briques, il apparaît urgent :

- de procéder à la mise en place d'étais provisoires pour conforter la stabilité de la charpente,
- de procéder à la pose de tirants provisoires pour le pignon le plus affecté présentant une fissure qui reste à surveiller
- et de mettre en place un bâchage provisoire des pignons de nature à mieux assurer, lors de la saison des pluies, la mise hors d'eau et hors d'air de l'édifice car des effets de soulèvements de la couverture par dépression en cas de fort coup de vent restent à craindre.

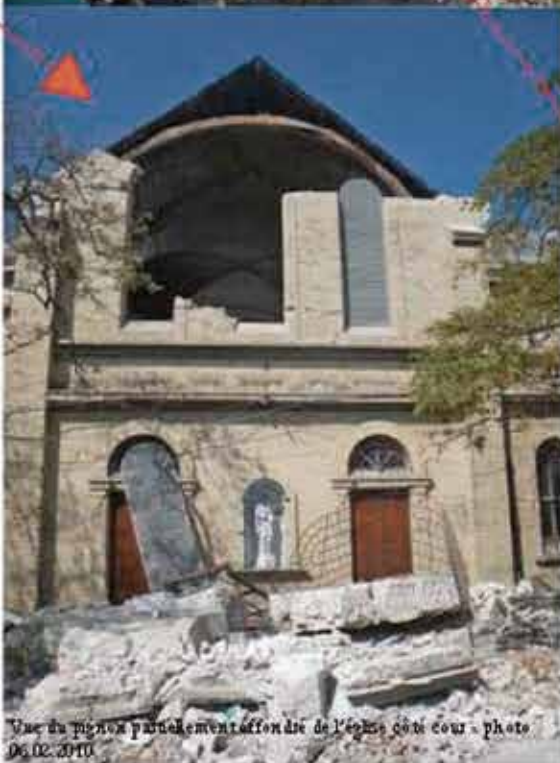
Vue du pignon partiellement effondré de l'église côté cour - photo 06.02.2010

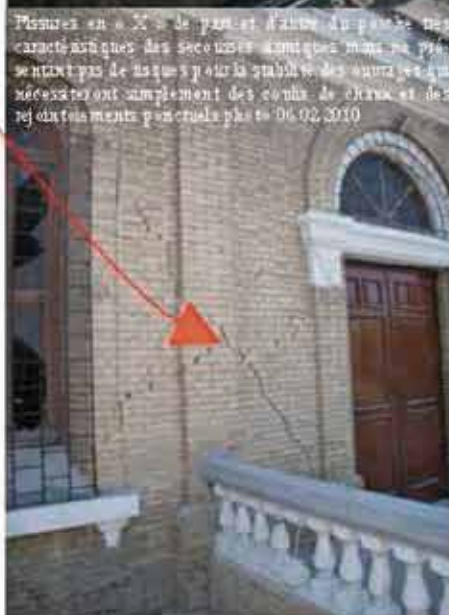
Pierres en « X » de part et d'autre du passage des caractéristiques des secousses sismiques même ne présentent pas de risques pour la stabilité des ouvrages qui nécessitent simplement des équipes de charroi et des rejointoiements ponctuels photo 06.02.2010

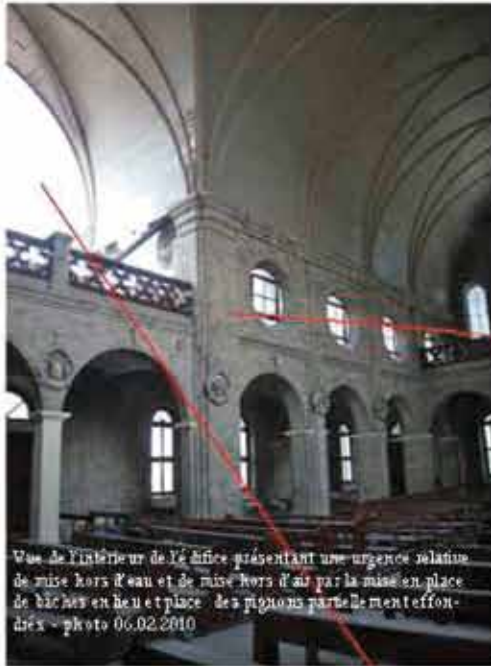
EGLISE DU PETIT SEMINAIRE

La structure de l'édifice, en briques, a bien résisté aux secousses malgré l'effondrement des façades des deux transepts.

Les étais provisoires suite à une rupture d'about de poutre peuvent être fait par assemblage de planches de récupération des décombres.

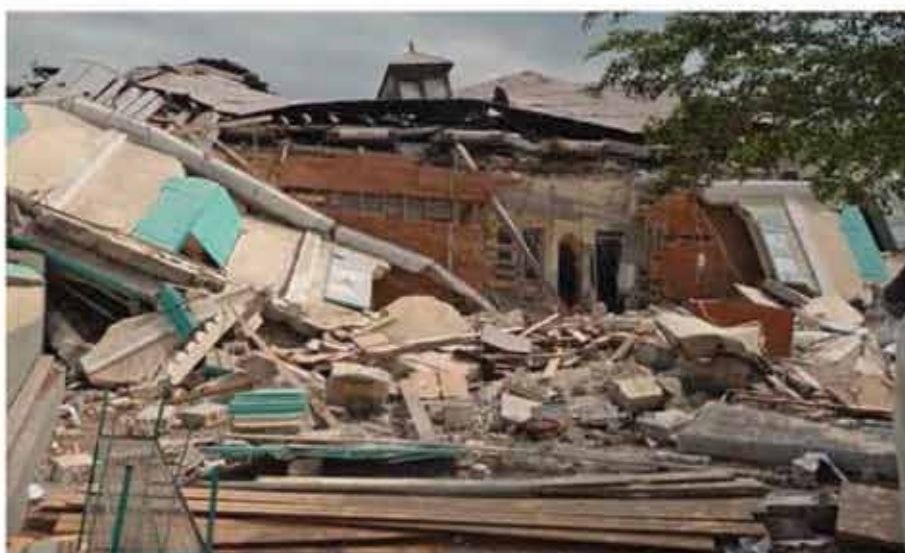
Le bâtiment originel de Saint-Louis-de-Gonzague, achevé en 1888 et aujourd'hui en ruines.

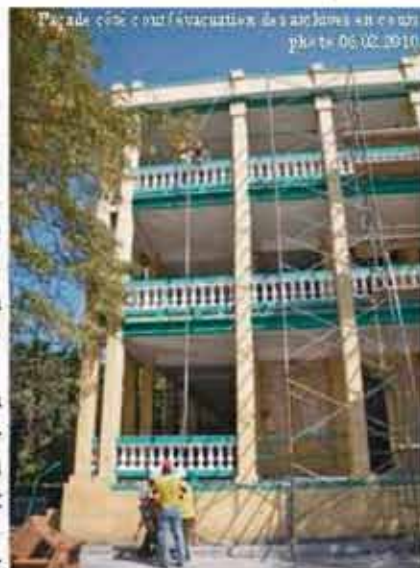
Parade côté cour / situation des colonnes en cours photo 06.02.2010

Ce bâtiment a une valeur patrimoniale manifeste au cœur de Port-au-Prince tant sur le plan d'une relative ancienneté que sur celui de la mémoire. Sa réparation semble tout à fait envisageable. Elle nécessite une étude plus poussée pour précisément évaluer les modifications à apporter à l'architecture en place principalement sur les cages d'escaliers pour mieux assurer la résistance de ces points de fragilité des trémies des planchers mais aussi des nœuds des structures.

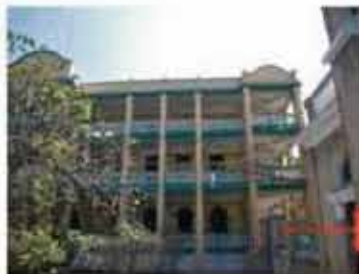
Façade côté parvis de l'église  
Plusieurs nœuds de structure nécessitent des reprises. photo 06.02.2010

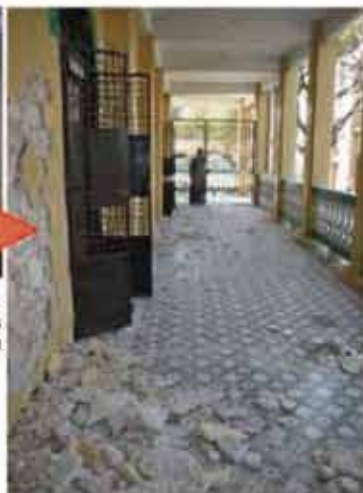
Cage d'escaliers extérieure présentant de lourdes pathologies nécessitant une réfection plus ciblée que celle photo 06.02.2010

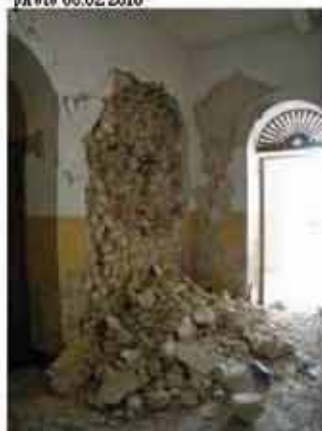
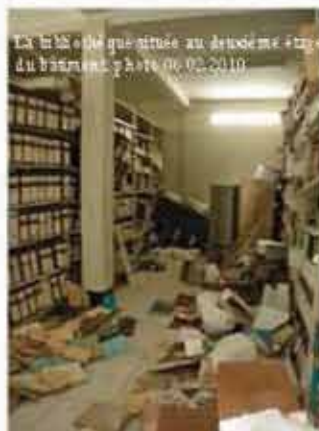
La bibliothèque que située au deuxième étage du bâtiment photo 06.02.2010

Salle donnant sur l'entrée de l'édifice. Les reprises de maçonneries peuvent conduire à refaire intégralement certains remplissages mais les structures demeurent porteuses photo 06.02.2010

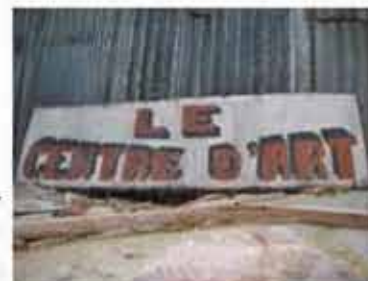
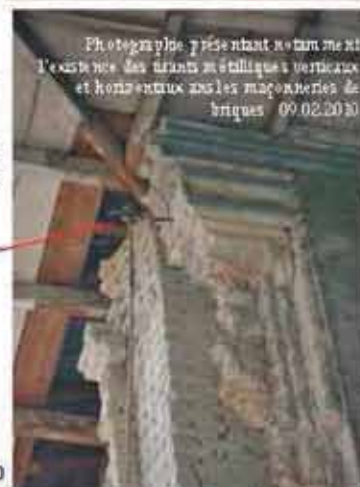
Photographies présentant notamment l'existance des tirants métalliques verticaux et horizontaux par les maçonneries de briques 09.02.2010

Une partie des vestiges des murs encore debout devrait permettre d'établir un programme de reconstruction en conservant une partie de l'existant.

Un tel projet nécessite une étude fine sur le programme que l'on souhaite aussi y trouver pour que la catastrophe survenue puisse aussi devenir l'opportunité d'une amélioration.

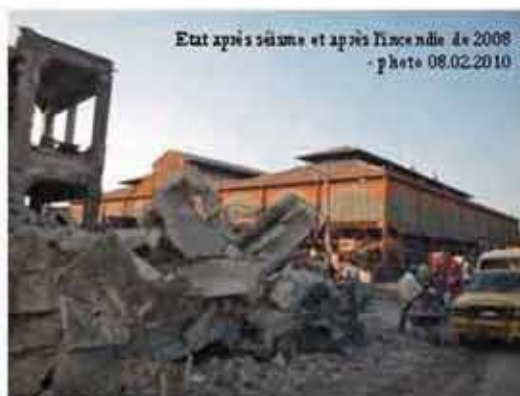
Etat après séisme et après l'incendie de 2008  
- photo 08.02.2010

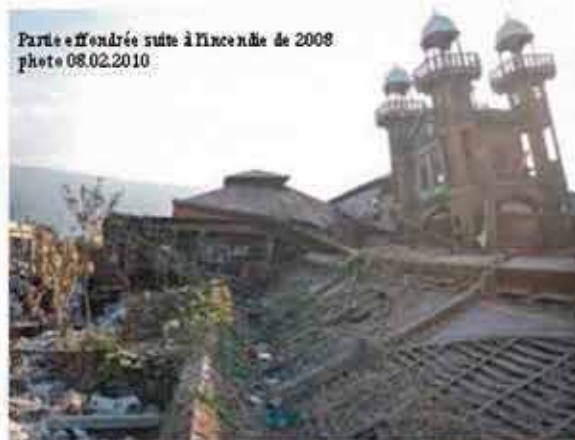
Partie effondrée suite à l'incendie de 2008  
- photo 08.02.2010

Ce marché en fer au Nord-Ouest du Champ-de-Mars porte le prénom d'un ancien président d'Haïti, Hyppolite. Il a subi semble-t-il en 2008 un incendie ayant entraîné un effondrement partiel de sa structure en fonte en partie Nord.

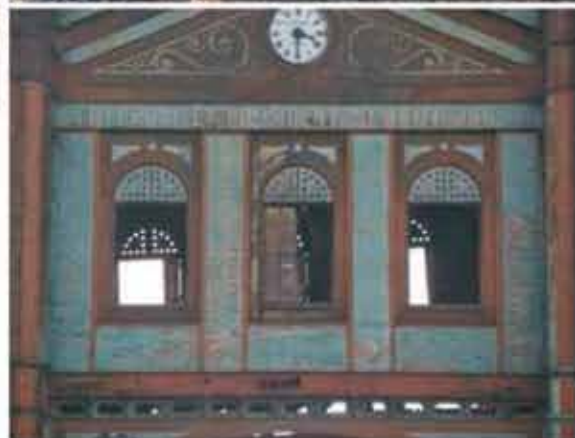
Pour les parties encore debout malgré quelques pathologies ponctuelles, on peut remarquer que le bon comportement de cette architecture au séisme. Malgré un départ de feux quelques jours après le séisme dans la partie non effondrée.

La particularité de sa structure en Haïti suppose une formation spécifique et une importation des matériaux même si l'on peut aussi aujourd'hui envisager de refaire les moules de ces éléments préfabriqués.

Il semble qu'une société britannique Digicel envisage une participation pour cette reconstruction.

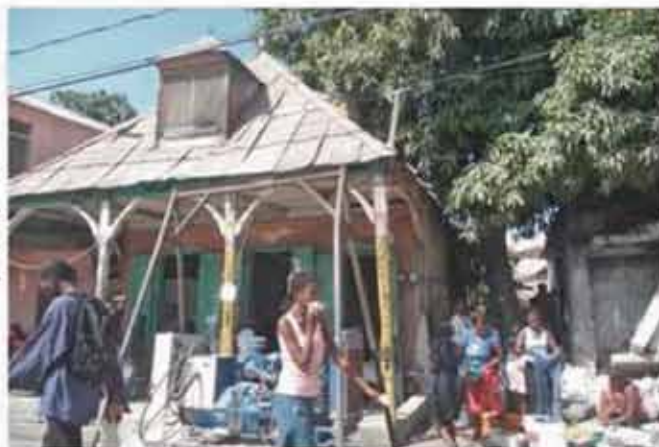
L'architecture traditionnelle, de brique et de bois, a, quand elle était entretenue régulièrement, mieux tenu, grâce à la souplesse de ses matériaux, que l'architecture en béton au tremblement terre.

Maison en bois située en face de l'École normale

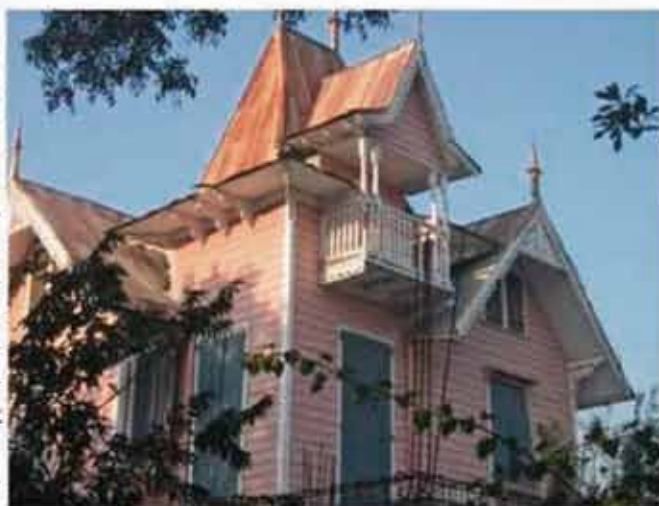
A la fin du XIX<sup>e</sup> siècle se développe une architecture, d'abord appelée « Dentelle de bois » qui prend ensuite, sous l'influence des touristes américains qui y décelaient une influence victorienne, le nom de « gingerbread ». Les maisons gingerbread s'organisent autour d'un salon utilisé comme pièce de réception, qui est entouré de galeries formant autant de lieu de détente à l'abri d'une trop grande chaleur. Ces maisons se caractérisent formellement par l'emploi de pignons, de balcons en bois, de portes hautes, de fenêtres à persiennes et d'escaliers monumentaux permettant de desservir l'étage. Le vocabulaire décoratif de leurs façades, marquées par l'utilisation de colombages ou d'un placage de bois, se singularise par l'utilisation d'une dentelle de bois qui vient souligner toutes les articulations du bâtiment. Enfin les toits, construits en tôle galvanisée, sont particulièrement haut de manière à favoriser l'évacuation des eaux de pluies et, grâce à un système de ventilation par ouvertures ménagées sous les combles, ils permettent également de conserver une température agréable dans le reste du bâtiment.

Maison de type « Gingerbread », à côté du Musée d'art haïtien, quartier de Bois Verme

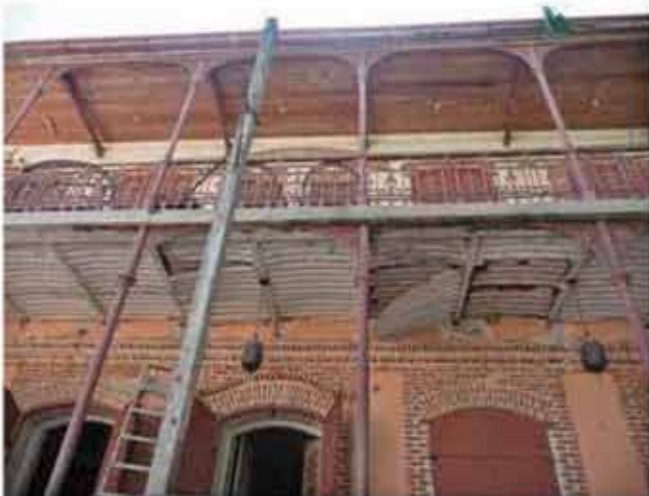
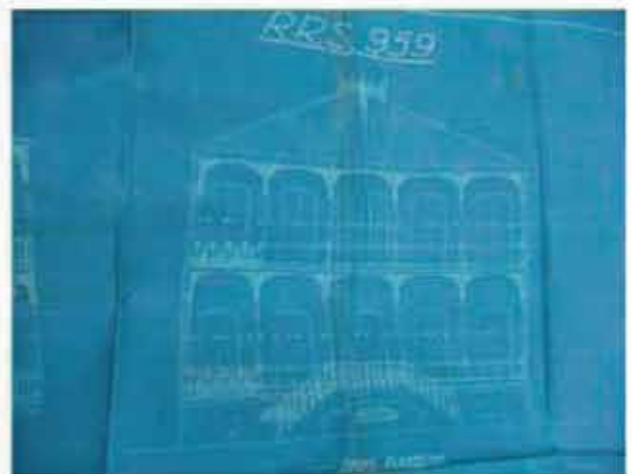
**Haïti - Jacmel - Maison privée en pans de fonte et briques  
- 41 rue du Commerce**

A Jacmel, de superbes architectures sont le reflet du commerce fleurissant du temps jadis.

Ces architectures parfois conçues en Europe profitaient d'une fabrication en pièces détachées d'éléments de fonte poteau à usage de descentes d'eaux pluviales, poutrelles etc... transportées par bateaux, les schistes qui servaient de lestes pour les navires se retrouvent sur les sols de certains trottoirs de maison.

Lorsqu'ils étaient bien entretenue, les maisons et immeubles de ce type ont très bien résisté et ne nécessitent que des réparations de faible importance.

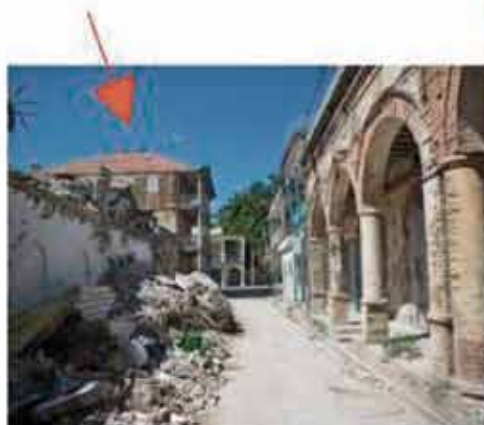
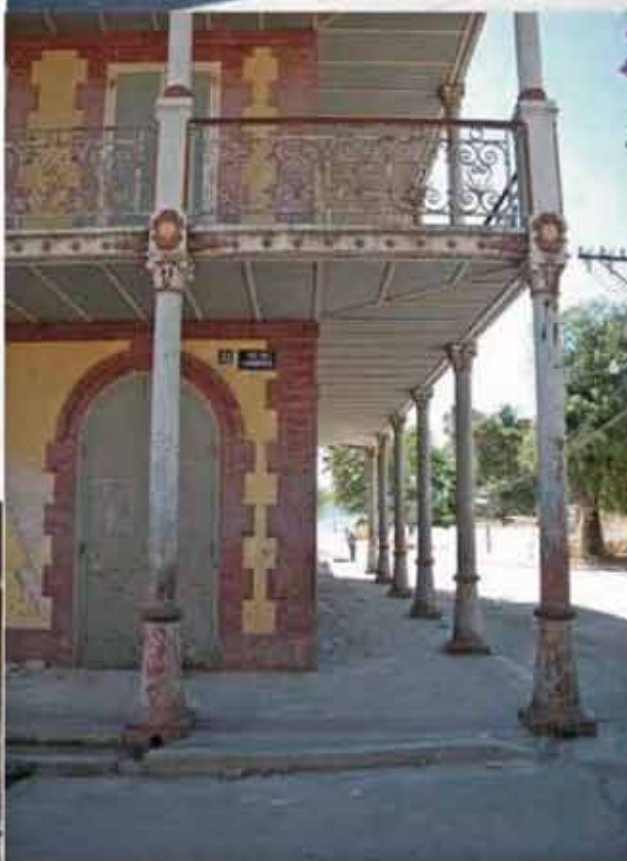
**Haïti - Jacmel - Maison privée en pans de fonte et briques  
- rue du Commerce**

Au travers de ces architectures d'éléments préfabriqués en Europe peut se trouver un fil conducteur d'opération d'aide et de soutien collectifs à des regroupements de propriétaires privés.

Un inventaire semble exister sur Jacmel de ces maisons d'intérêt. Dont chaque chantier serait un lieu d'apprentissage et de contribution aux savoirs faire locaux.
