SPAIN

The Burgos Cathedral

Interventions in the monument

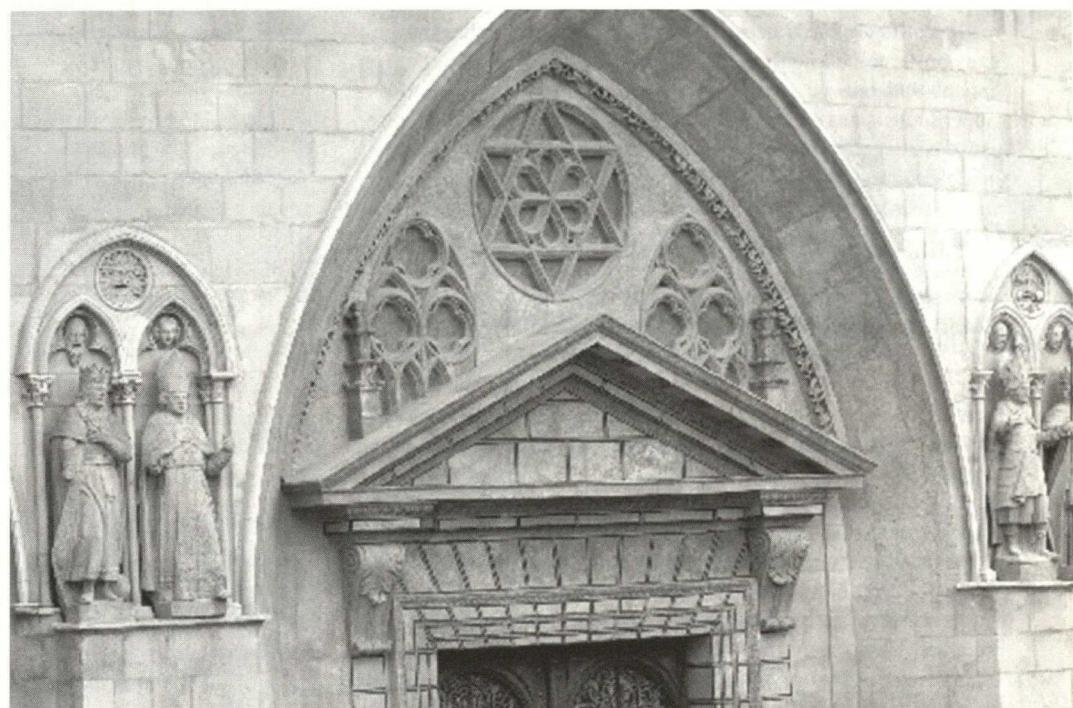
The Cathedral suffers problems that have not been attacked at the root or have otherwise been masked. These problems have led to very negative consequences: dirt caused by abandonment and humidity not controlled; vandalism by unconscious actions and lack of care; and crevasses provoked by the alteration of the subterranean water as the result of works realised in the surroundings (sewers, subterranean parking etc.). Crevasses that have been previously blocked are reappearing, while more continue to become evident. The dirt and the grey colour of the limestone have been attacked by very aggressive treatments and techniques: the pressure of sandblasting is a far more aggressive system than the atmospheric erosion. It eliminates the dirt but causes the irreversible loss of substance. Moreover, to counteract the white colour of the stone (the result of the sand blasting) they proceeded to compromise the chromatic intonation and water-resistance of the rock by imprudently using new materials and techniques that have not been sufficiently verified by specialists. The façades have been painted and tinted in pink colours, without any criteria and without a historic investigation. The colour, excessively reddish, and the thick black strokes that imitate a quartering ashlar in the bottom body of the principal façade, stand out negatively.

Polychromy resulting from the cleaning and painting of the Santa Maria facade

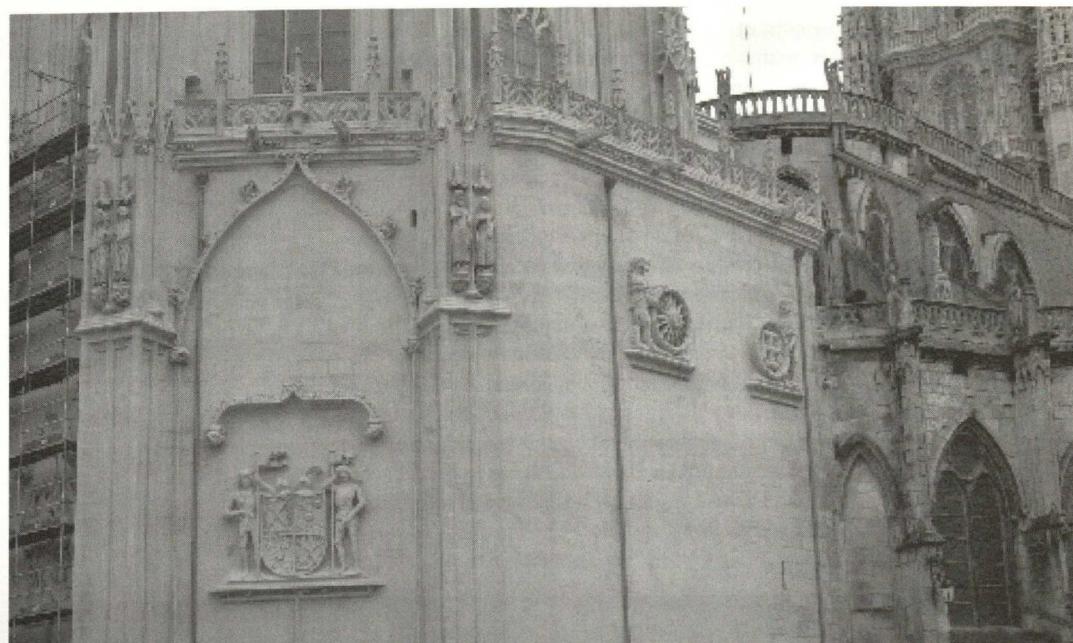
Numerous reparations have been realised, such as the positioning of gutters by drilling holes in decorative elements. With such interventions, the function of the gargoyle is eliminated, now reduced to mere decoration. This action, far from resolving the problems of evacuation of rainwater, introduces and sets the humidity along the walls and at the base of the walls. All of this comes on top of the aesthetic imposition of zinc tubes that have been introduced into the decoration, destroying the design and harmony of the work of art.

Gutters that were non-existent up to the 21st century are a functional substitute for the gargoyle
