BELGIUM

La collégiale Sainte-Croix à Liège

Summary

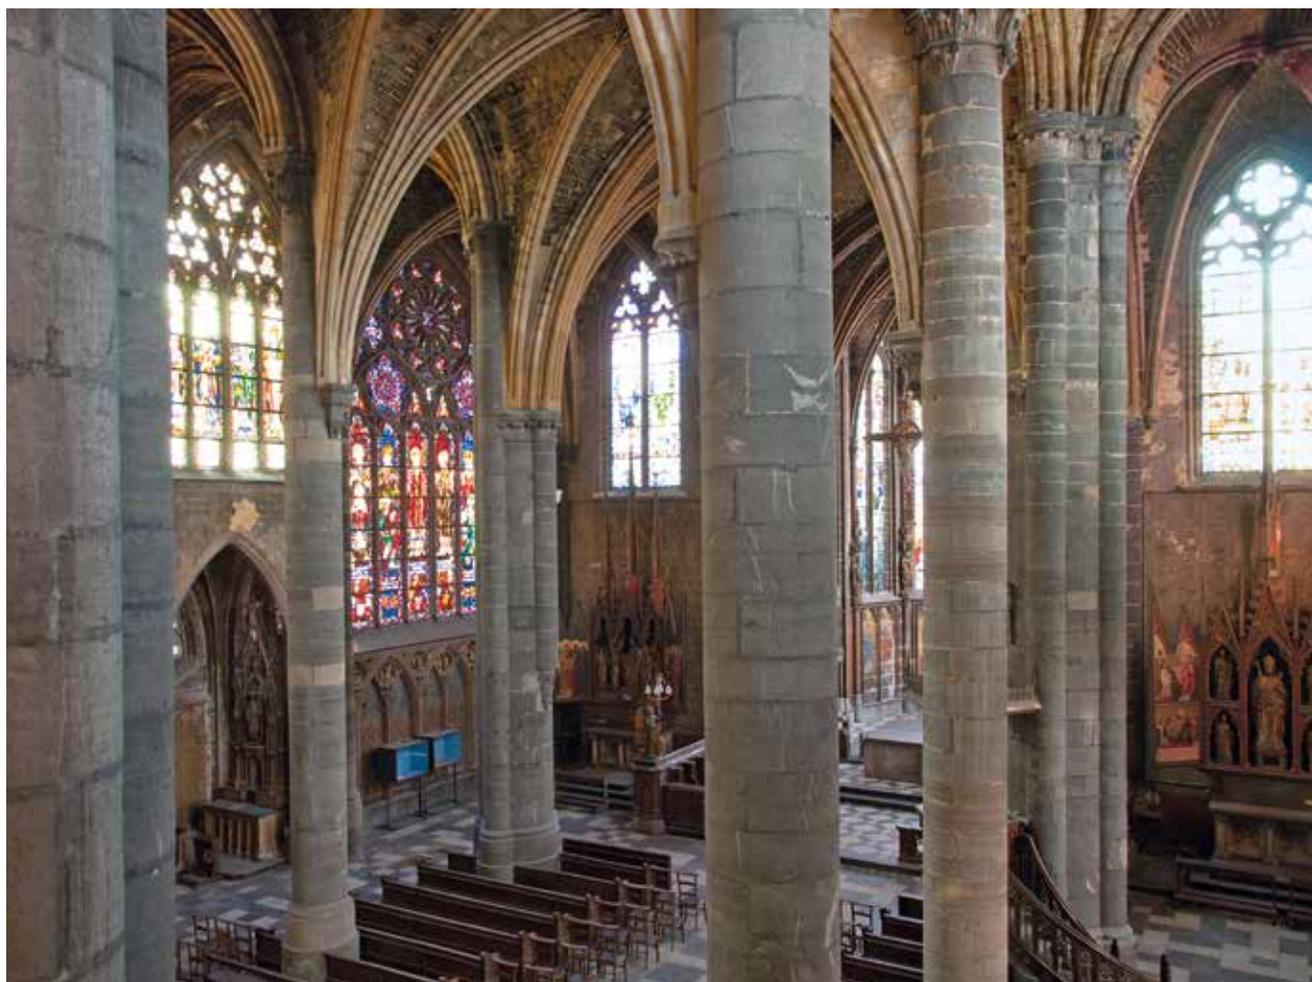
Vue générale de la nef-halle

L'importance de l'édifice tient également à sa valeur architecturale exceptionnelle. Avec ses deux absides opposées, un chœur oriental évoquant, dans les années 1250, la Sainte-Chapelle de Paris, avec sa nef-halle également, bâtie dans les années 1270-1280 d'après un modèle encore très peu répandu en Europe, avec, aussi, ses chapelles latérales à l'élévation singulière et ornées d'écoinçons sculptés de tradition brabançonne, elle s'écarte des dispositifs architecturaux traditionnels de la région mosane et participe à l'importation et l'élaboration de nouvelles formules gothiques dans la partie occidentale de l'Empire germanique.

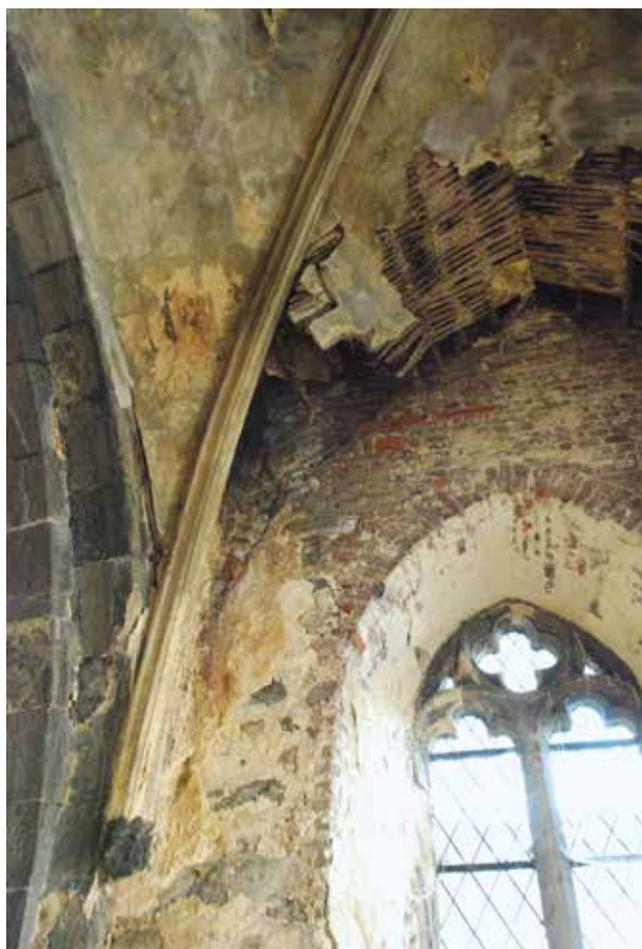
Dégâts visibles des voûtes

Au cours de ces dix dernières années, l'état du bien n'a cessé d'empirer, et ce malgré les interventions d'urgence requises par l'état des toitures. L'état désastreux de la couverture, dû notamment à la détérioration de la couverture de fortune de la fin du XXe siècle, provoque de fréquentes infiltrations d'eau. A l'aplomb du ruissellement, les voûtes, murs et supports se gorgent d'eau, avec tous les dégâts que cela suppose. La mise hors eau de l'édifice est clairement la priorité numéro un, examinée par l'Institut du patrimoine wallon, mais l'argent manque. Souvent,

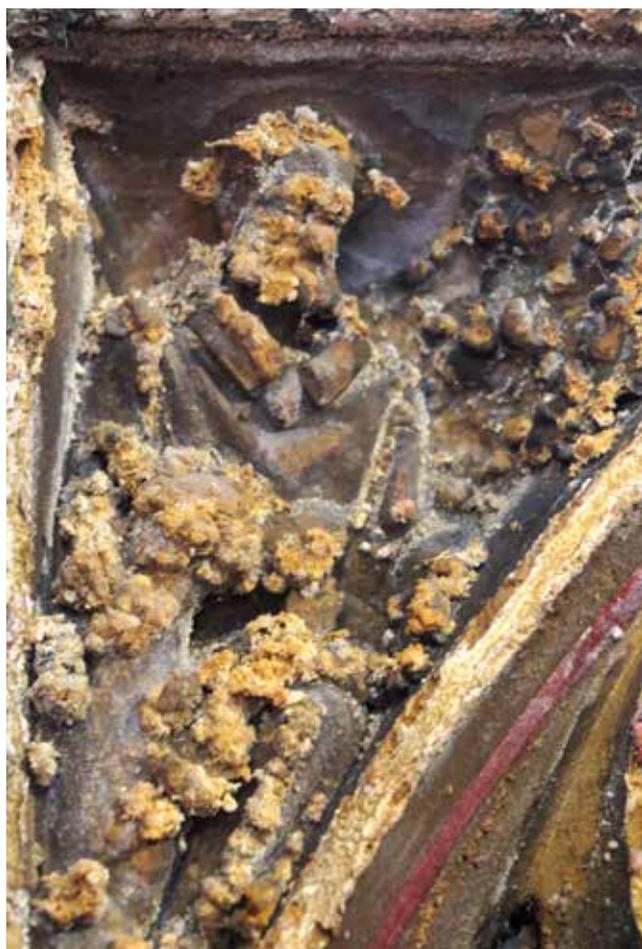
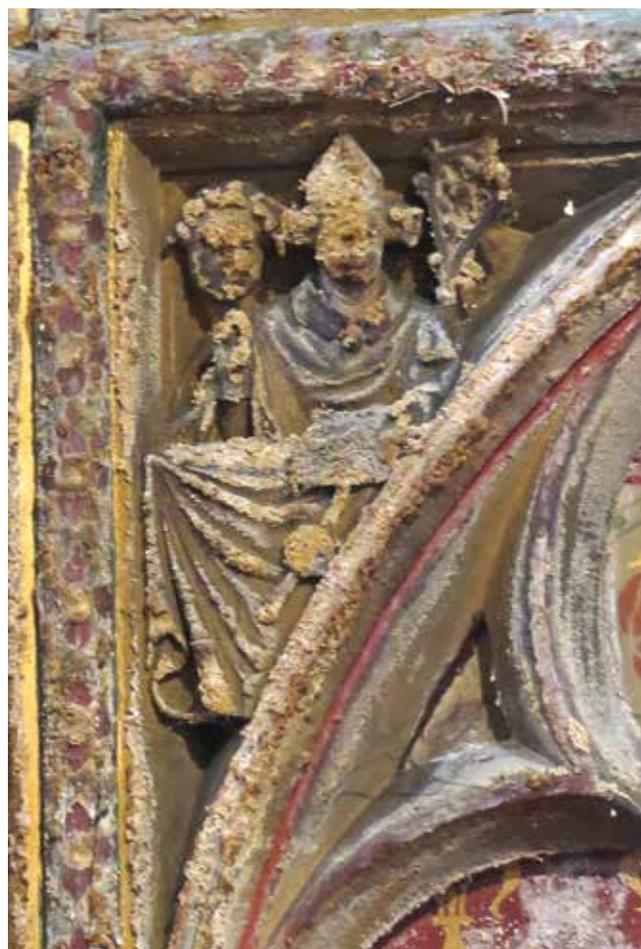
La lente disparition de sculptures murales du XVe siècle
