PERU

Sitio arqueológico Cerro Ventarrón Antecedentes del incendio 2017 y Medidas adoptadas por las Instancias correspondientes

Comité Nacional Icomos-Perú

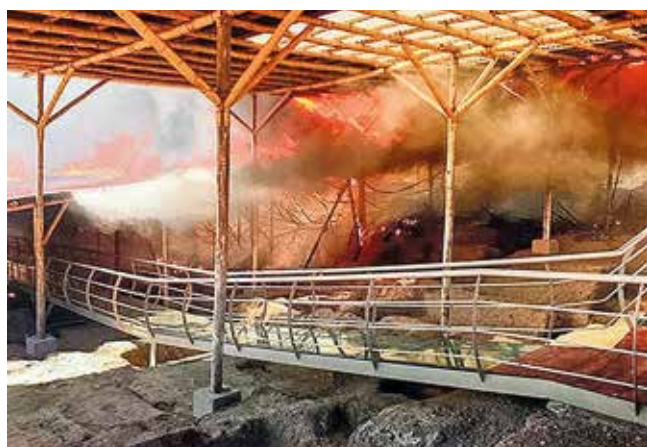
El día domingo 12 de noviembre del 2017, dicho sector sufrió uno de los peores daños a causa de un incendio que se inició aproximadamente a las 14:00 horas y se propagó rápidamente, ocasionando que el fuego consuma en primer lugar todo el material del cual estaban construido parte de estos ambientes que cumplían la función de almacén tanto para herramientas, material cultural, muebles e información producto de las investigaciones arqueológicas realizadas en los años 2011, 2012, 2013, (madera, papel, cartón). La afectación se dio en un porcentaje aproximado del 90% (Fig. 1).

Fig. 1: Incendio en el sitio arqueológico Cerro Ventarrón, en noviembre de 2017 (Fuente: www.elpopular.pe, 2019)

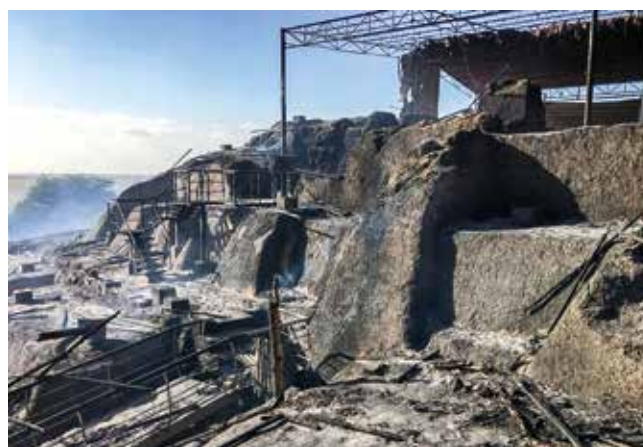
A raíz de la propagación del fuego desde dichos almacenes (sector que se presume desde donde se propagó el incendio de manera incontrolable hacia la plataforma principal), éste llegó a alcanzar rápidamente las coberturas construidas con estructura de madera y elementos de cubierta de plancha de fibra vegetal. Dado las características de los materiales, las llamas consumieron la integridad de la cobertura, y a la vez afectaron a la cobertura metálica ubicada en la parte central donde están expuestas pinturas murales prehispánicas (Fig. 2).

Fig. 2: Afectación de la cobertura metálica donde están expuestas pinturas murales prehispánicas (Fuente: www.andina.pe, 2019)

Con la finalidad de proteger las áreas expuestas se realizaron trabajos de emergencia para rehabilitar parte de la cobertura perdidas. De esta manera, se colocaron planchas de calamina galvanizada sobre el sector donde se ubica un mural policromo y se levantó un paño de cubierta en otro sector que alberga elementos de las mismas características al anterior. Estas labores se realizaron a finales del año 2017, teniendo en consideración que una de las grandes limitaciones fue de carácter presupuestal, lo que no permitió proteger una mayor área con coberturas. A inicios del año 2018, se programaron como prioridad, acciones para la instalación de una nueva cobertura para toda el área afectada y la rehabilitación de la pasarela peatonal.

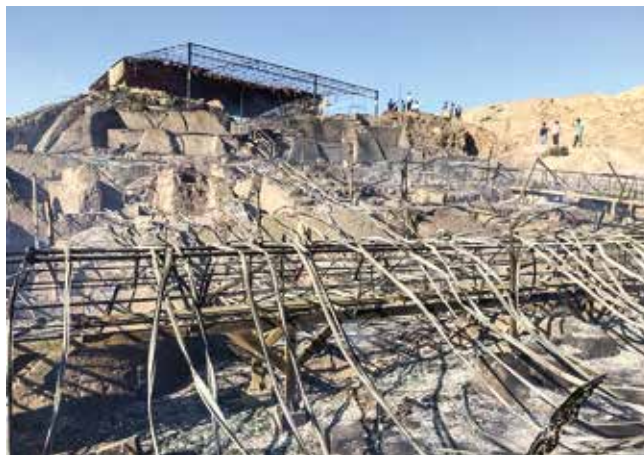
Como producto de la combustión de los materiales de cubierta y su consecuente colapso, las estructuras arqueológicas sufrieron desprendimiento, fracturas de algunos elementos, ennegrecimiento, calcinación de la capa externa de los paramentos e impregnación del material derretido sobre las pinturas murales. Asimismo, la estructura peatonal instalada para la visita turística se vio afectada perdiendo la totalidad de las láminas de vidrio templado, quedando expuesta la estructura metálica, la cual no sufrió daños respecto a su estabilidad (Fig. 3).

Fig. 3. Afectación de la estructura peatonal instalada para la visita turística (Fuente: www.andina.pe, 2019)

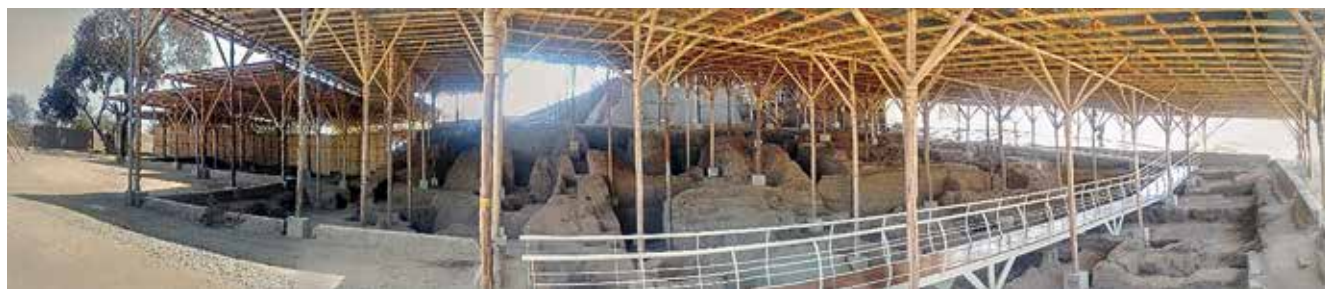
Fig. 5: Proyecto de inversión tipo de optimización, ampliación marginal, reposición y rehabilitación “Renovación de cobertura y pisos para accesos; en el (la) plataforma principal del complejo arqueológico Cerro Ventarrón” (Fuente: Archivo fotográfico propio, 2019)

La unidad de infraestructura y proyectos con el apoyo de la unidad formuladora de la Sede Central del MC elaboraron un proyecto de inversión tipo de optimización, ampliación marginal, reposición y rehabilitación (IOARR) denominado “Renovación de cobertura y pisos para accesos; en el (la) plataforma principal del complejo arqueológico Cerro Ventarrón – (map) en la localidad Ventarrón, distrito de Pomalca, provincia Chiclayo, departamento Lambayeque” por un monto de S/. 420,152.60, llevando a cabo todos los procedimientos que conciernen para su ejecución dentro de sus competencias (Fig. 5).
