Roland Lenz

## Die kriegsbeschädigte Stuckausstattung im Festsaal des Palais im Großen Garten in Dresden – Material und Werktechnik: Zur ursprünglichen Gestaltung der Stuckoberflächen

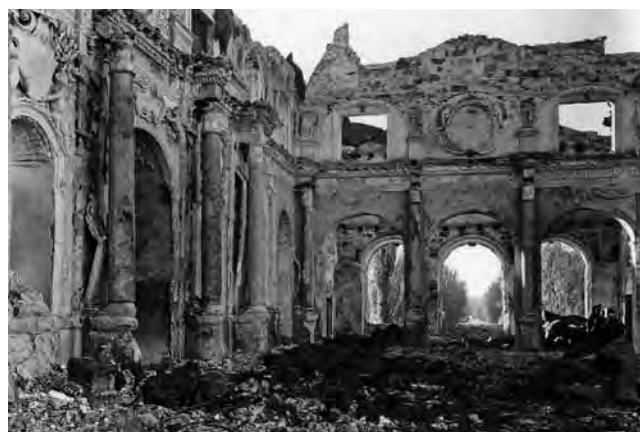
Abb. 1: Dresden, Palais im Großen Garten, Festsaal, Blick nach Süden (1945)

Von den Pilastern sind nur äußerst geringe Reste erhalten, da sie ursprünglich als vorgefertigte Teile in die Wand versetzt wurden und beim Brand vollständig in sich zusammengefallen sind [vgl. Abb. 1]. Reste der ehemaligen Fixierung am oberen Ende der Pilaster sowie Versatz- und Hinterfüllmörtel bestätigen dies. Der Befund erlaubt nur die Aussage, dass es sich um eine gräulich-blaue Farbigkeit gehandelt hat, wie auch das Inventar von 1832 „Pilaster von graublau melirten Gipsmarmor fein geschliffen“ auführt.<sup>26</sup> Über das imitierte Marmorgefüge sind aus dem Befund keine Aussagen ableitbar. Die zunächst angenommene rote Farbigkeit der Pilaster ist dahingehend nachvollziehbar, dass Reste von roten Farbspuren auf der noch vorhandenen Rücklage eines Pilasters nachgewiesen werden konnten, die jedoch als spätere rote Überfassung anzusprechen sind.<sup>27</sup>

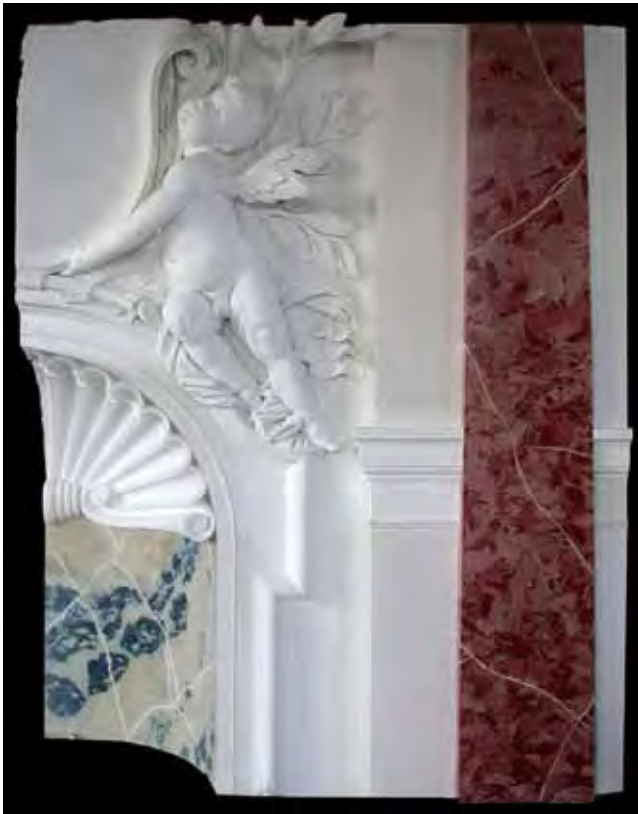
Abb. 9: Dresden, Palais im Großen Garten, Probplatte mit rekonstruiertem Detail der Ostwand (2007)

Die Nischen der vier Achsen, in welche ehemals weiße Figuren eingestellt waren, zeigen sich heute in grauen und hell ockerfarbenen Tönen mit unterschiedlich farbigen Äderungen. An vor dem Brand geschützten Stellen, hinter den Postamenten der Figuren, welche im Werkprozess nach Fertigstellung der Nischen mit Mörtel versetzt wurden, zeigt sich noch die zum Teil blaue Färbung der Marmorimitation. Bei dem blauen Farbmittel handelt es sich um Indigo,<sup>23</sup> welcher in den ungeschützten Bereichen der Nische durch den Brand sublimiert bzw. bereits durch die vorangegangene Alterung ausgebleicht ist. Der Mörtelauftrag unterscheidet sich von dem der Stuckmarmorsäule, da nicht primär mit vorbereiteten und versetzten Teigen gearbeitet wurde. Stattdessen wurde ein mehrlagiger Aufbau aus verschiedenen gefärbten Stuckmassen aufgetragen, diese auf der Wand ineinander vermengt und so die Marmorierung erzeugt. Dem Aufbau des weißen Glättstucks folgend, ergab sich eine ähnliche Ausformung der Oberfläche wie in den hellen Rücklagen mit glatter und leicht geschwungener Oberfläche. Die Nischenfläche besteht aus zwei Arbeitsportionen, welche mittig aufeinander treffen und leicht überlappen, so dass der Eindruck von zwei aneinander gefügten Marmorplatten entsteht. Durch die Nachstellung dieser Technik, ebenfalls mit hoch gebranntem Gips, und die anschließende Glättung des Gipses im Abbindeprozess konnte ein annäherndes Marmorgefüge mit weichen Übergängen zwischen den unterschiedlich eingefärbten Putzportionen erzeugt werden, wie es durch die „klassische“ Stuckmarmorotechnik nicht möglich war [Abb. 9].

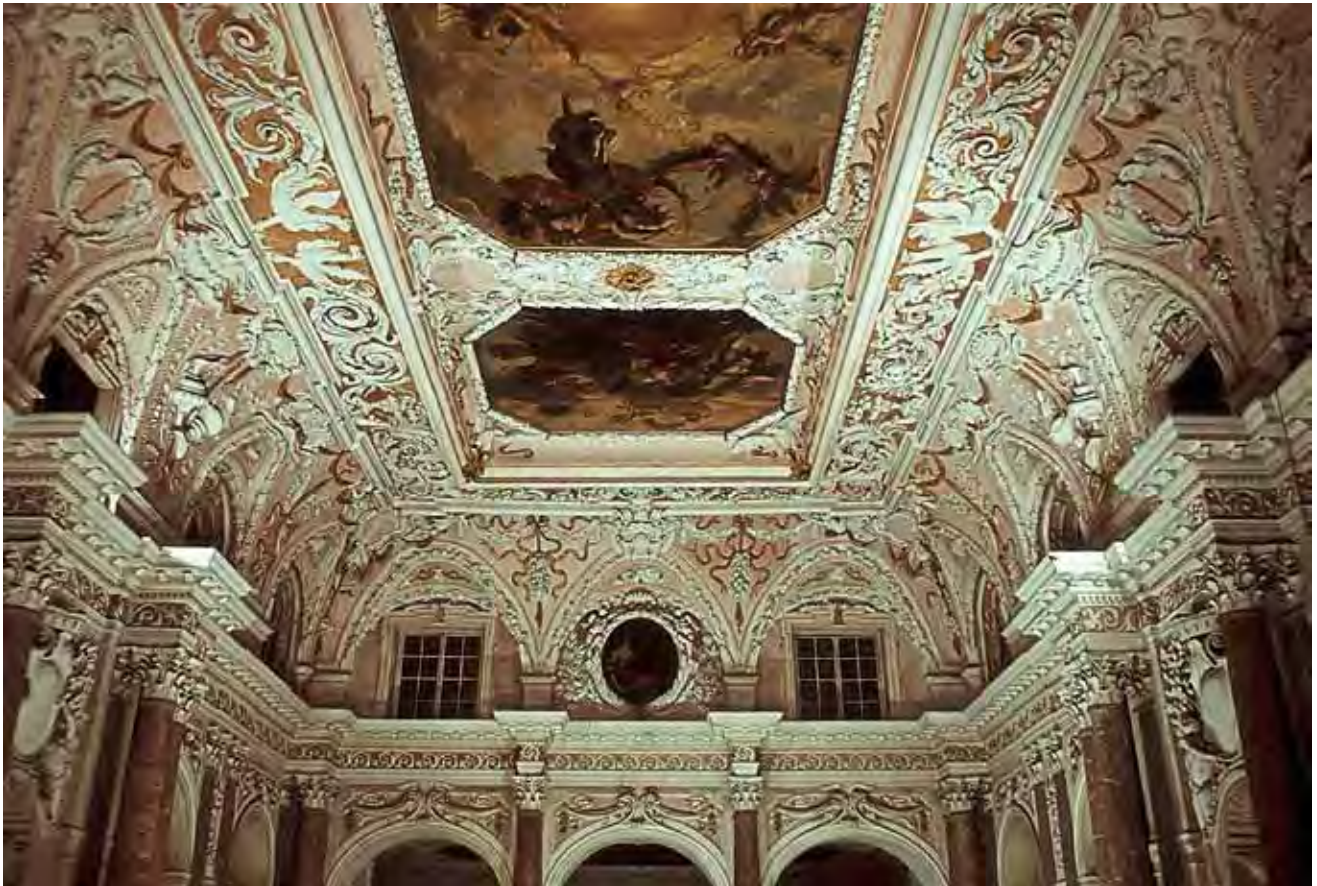
Abb. 14: Dresden, Palais im Großen Garten, Festsaal, Blick nach Norden (Foto: R. W. Nehrdich, 1943/45)

Die auf historischen Farbfotografien sichtbare hellrote spätere Fassung [Abb. 14], welche heute ebenfalls nur noch in Resten nachweisbar ist, ergänzt die horizontale und vertikale farbliche Gliederung der Raumes durch eine farbliche Staffelung der Vor- und Rücklagen und negiert dadurch die erste farbliche, lineare Gliederung der Wandfläche.
