Markus Eiden

## „Quadraturstück“ – Kassetten- und Felderdecken des späten 16. und frühen 17. Jahrhunderts. Ausführungstechniken und Erhaltung

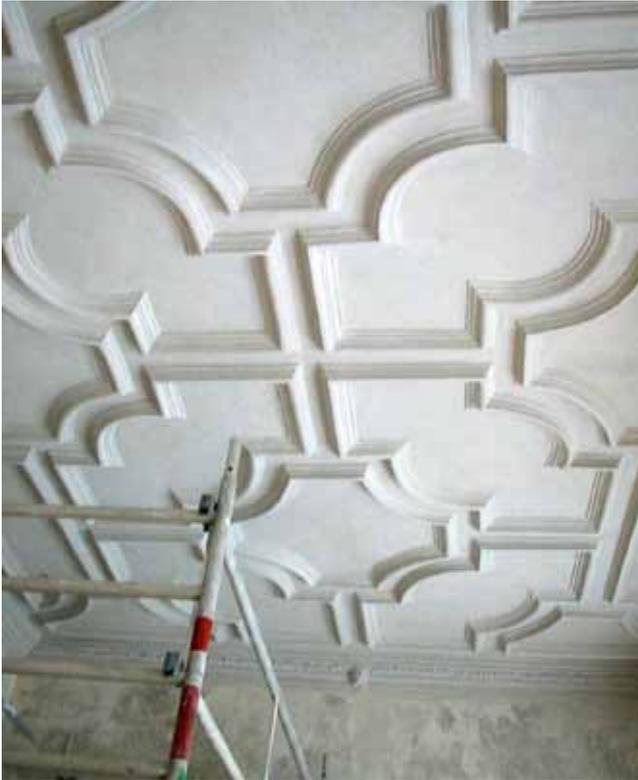
Abb. 7: Schloss Höchstädt, Deckenstuckaturen, erstes Drittel 17. Jahrhundert, Zustand während der Restaurierung (2004/2005)

An dieser Stelle sei nur erwähnt, dass in Höchstädt bei den Deckenstuckprofilen über einem Lehmkern faserverstärkter Kalkmörtel annähernd ohne Sandzuschläge den abschließenden stücksichtig belassenen Schichtaufbau zur Zeit der Renaissance mitbestimmten; eine Technik, die überrascht und deren abschließende Deckschicht wir eher aus dem Bereich der oströmischen Putztradition unter dem Begriff der „Wergkalktechnik“ kennen. Man denke hier z. B. an byzantinische und postbyzantinische Wandmalereien aus Serbien oder der Bukowina, deren Feinputz ebenfalls beinahe ausschließlich aus Sumpfkalk oder „trockengelöschtem Kalk“ mit Flachs- oder Hanffasern besteht.<sup>7</sup>

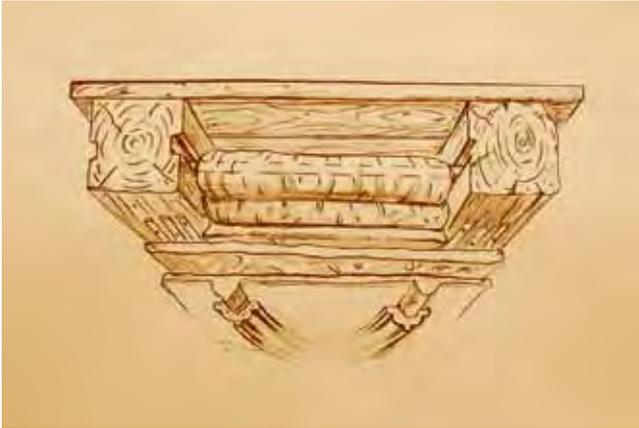
Abb. 13: Schematische Zeichnung einer verdeckten Holzbalkendecke mit Lehmwickel, Lehm Schlag, mehrschichtigem Lehmputz und abschließender Stuckierung in Kalktechnik

Bei hölzernen Deckenkonstruktionen gelangten zur Zeit der Renaissance neben rein mineralischen Putz-Stuck-Tectorien auch lehmhaltige und faserversetzte mineralische Zwischenschichten zur Anwendung. Als Zwischen- und Trägerschichten für die abschließenden Stuckdekorationen leisten diese lehmhaltigen Schichten bewährte Dienste; sind sie doch aufgrund ihrer physiko-mechanischen Eigenschaften durchaus in der Lage, Bewegungen am Gebäude und der Holzkonstruktion in begrenztem Umfang aufzufangen.

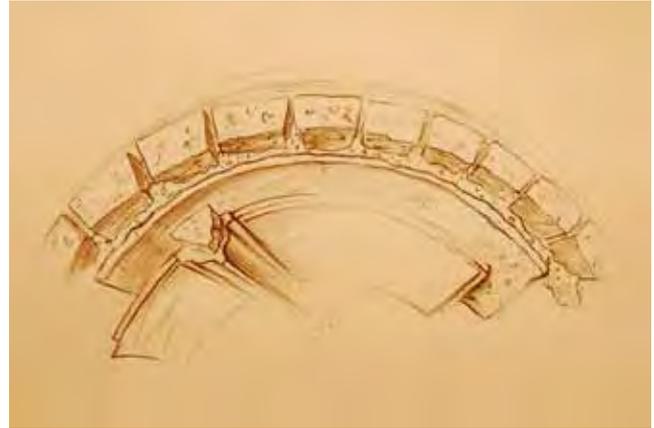
Abb. 12.: Schematische Zeichnung eines mehrschichtigen Putzsystems mit abschließendem Zugstuck auf einem gemauerten Gewölbe

Putz- als auch der Stuckaufbau im mineralischen System ausgeführt wird. Die Vorteile eines solchen Systems liegen im historisch bewährten, mineralischen Haftverbund; eine technologisch richtige Ausführung vorausgesetzt. Solche rein mineralischen Putz-Stuck-Schichtaufbauten lassen sich hier vor Ort nicht nur im Weißen Saal, sondern auch im Treppenhaus und nicht zuletzt im jüngst restaurierten Kaisersaal eindrucksvoll studieren, unabhängig davon, ob Gussstuckelemente in Form von „Versatzstuck“, zusätzlich mechanisch mit Schmiedenägeln gesichert, zum Einsatz gelangten.

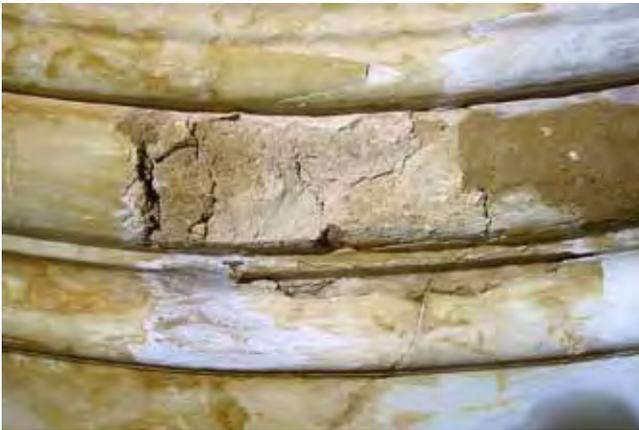
Abb. 14: Schloss Thalheim (Lkr. Nürnberger Land), Detail einer Stuckdecke mit Verfärbungen und Strukturschäden nach Brandschaden und damit verbundenem Löschwassereintrag, Zustand vor der Restaurierung 2005

Insbesondere bei gipshaltigen Mörteln, deren Löslichkeit je nach Calciumsulfat-Modifikation zwischen 2,7 und 8,8 g/l und damit doch wesentlich höher liegt als bei Kalkputz (circa 0,014 g/l), sind Gefügelockerungen und verhärtete Gipskrusten an der Oberfläche in Folge von Durchfeuchtungen nichts Außergewöhnliches – vor allem wenn noch weitere leichtlösliche Salze vorliegen, welche die Gesamtlöslichkeit der ansonsten nur mäßig löslichen Salze zusätzlich erhöhen.

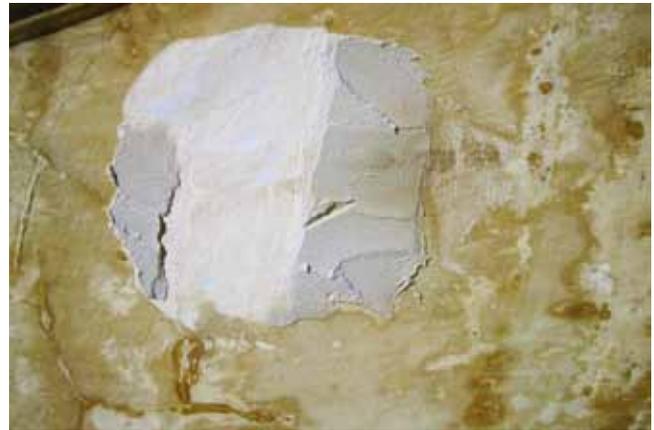
Abb. 15: Schloss Thalheim, Ammoniumcarbonat-Kompressenbehandlung mit positivem Reinigungsergebnis und Reduzierung oberflächlich vorgeschwitzter Gipsinterkruste

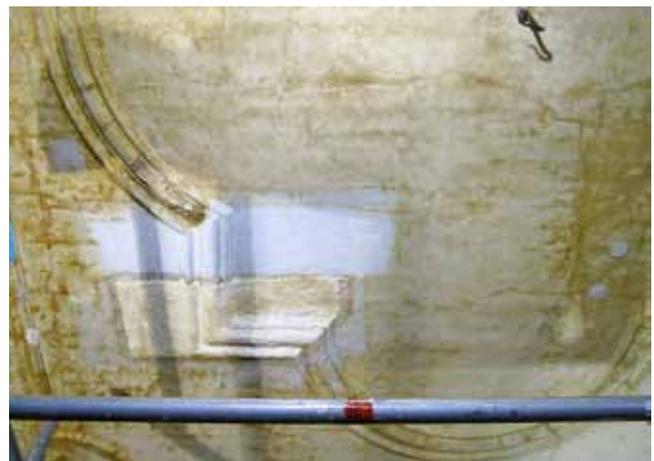
Abb. 16: Schloss Thalheim, Muster (Pilotfläche) zur Restaurierung in Kalktechnik, nach vorangegangener Kompressenbehandlung und Salzverminderung
