Cornelia Marinowitz

## Stuck – Stiefkind der Denkmalpflege?

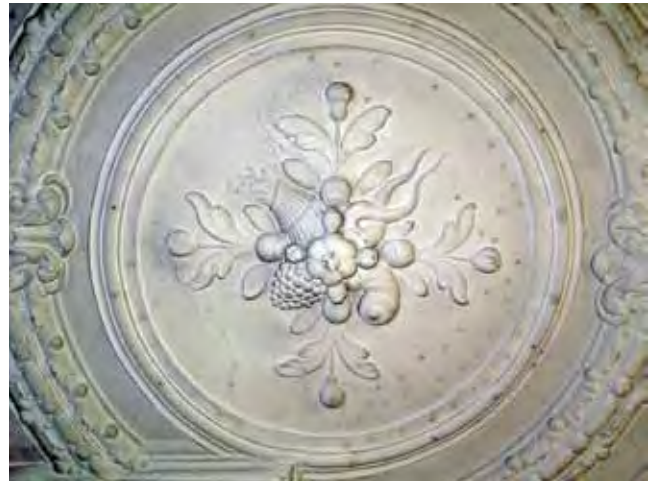
Abb. 1: Detail einer Schaffhauser Stuckdecke aus der Zeit um 1700 mit Schäden durch alte Sicherungsmaßnahmen (Foto: Marinowitz, 2008)

Welche Folgen es haben kann, wenn eine wertvolle Stuckdekoration eine fachlich schlechte Restaurierung erleiden muss, zeigt sich an einer Schaffhauser Stuckdecke aus der Zeit um 1700 [Abb. 1 u. 2]. Bis heute weist die gesamte Decke keine nennenswerten Schäden auf, die einen Absturz von Stuckteilen in der Vergangenheit hätten befürchten lassen. Dennoch wurden bei einer früheren Renovierung die Stuckkränze, tragsicherweise auch noch genau auf der Höhe der Profilierungen, mit der darunterliegenden Lattung verschraubt. Die Kittungen dieser Schraublöcher markieren sich heute dunkel oder brechen bereits wieder aus. Zusätzlich haben sich Risse gebildet, die auf das gestörte Gleichgewicht in der Ausdehnung von Stuck und Lattung nach der Fixierung zurückzuführen sind. Eine solche Maßnahme ist auf Unkenntnis über die Ursachen einer für Stuckdecken üblichen Rissbildung zurückzuführen.

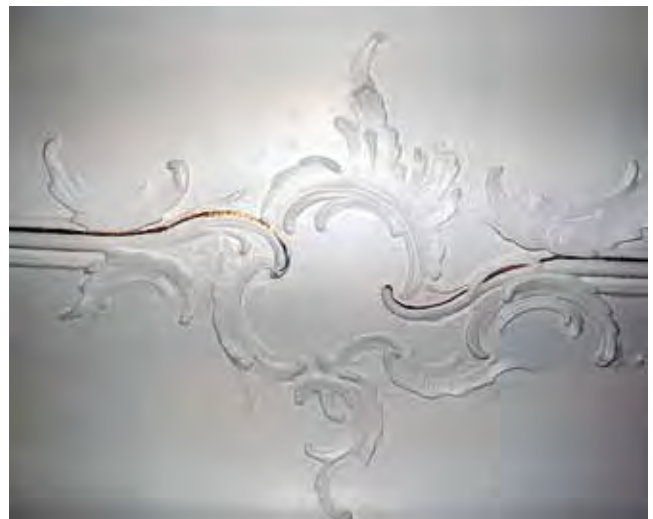
Abb. 3: Detail einer Schaffhauser Stuckdecke aus dem 18. Jh. nach der Restaurierung/Freilegung und Neufassung mit Ölfarbe (Foto: Marinowitz, 2008)

In einem anderen Schaffhauser Bürgerhaus [Abb. 3 u. 4] wurde eine Rokokostuckdecke durch eine unsachgemäße Freilegung sehr stark verschnitten und wirkt heute wie neu geschnitzt. Als „Finish“ erhielt die Decke zudem einen glänzenden Ölfarbanstrich. Ein schmales Profilstäbchen ist als „besonderes Dekorationselement“ dazu schwunglos mit einer Ölvergoldung abgesetzt worden. Diese restaurierte Decke wurde als „schönste Decke im Haus“ angesehen. Sie war nach der Restaurierung wieder im vermeintlich „alten Glanz neu erstrahlt“ und stand nun als Besonderheit neben einer bis dahin unrenovierten Decke im Nachbarzimmer. Es bleibt zu hoffen, dass diese vollkommen intakte, aber natürlich stark überfasste Decke diesem Schicksal entgehen kann.

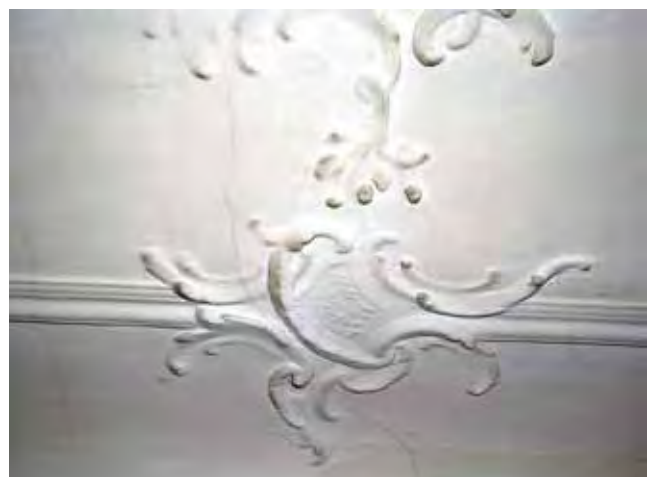
Abb. 4: Detail einer Schaffhauser Stuckdecke aus dem 18. Jh. im gleichen Haus, unrestauriert (Foto: Marinowitz, 2008)

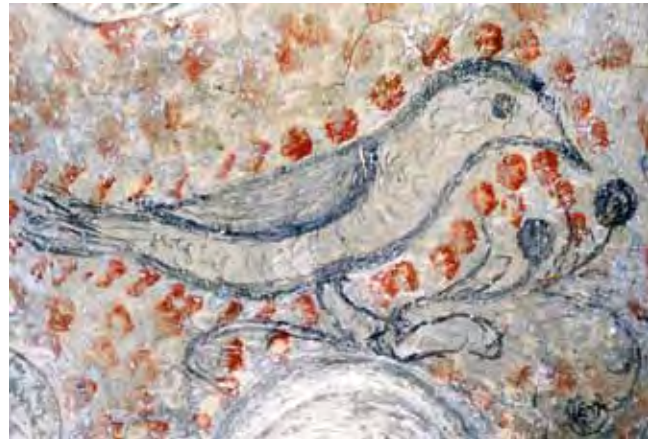
Abb. 5: Detail der Stuckdecke von 1705 im Forstamt von Stockach (Foto: Landesamt für Denkmalpflege Esslingen, Januar 2002)

Ein weiteres Beispiel zeigt, wie unerlässlich vor allem für Stuckdekorationen fundierte Voruntersuchungen sind, wenn es sich zudem bei der geplanten Maßnahme um eine Freilegung handelt. Die Stuckdecke des ehemaligen Rentamtes in Stockach am Bodensee von 1705 [Abb. 5 u. 6] besitzt eine einzigartige Fassung. Bei einem Besichtigungstermin des Landesdenkmalamts zu Beginn der Restaurierung 2002 war nach Aussage von Dörthe Jakobs der größte Teil der Decke leider bereits freigelegt, zum Teil auf die äußerst empfindliche Erstfassung und teilweise auf die Reste der nachfolgenden Überfassungen. Die Schwierigkeit bestand nun darin, mit den bereits offen liegenden, wertvollen Fragmenten umzugehen, die durch die möglicherweise vermeidbar gewesene Freilegung zu Tage getreten waren. In diesem Fall wurde die Decke nicht mehr auf die Erstfassung, sondern auf die erste Überfassungsschicht freigelegt. Der Wunsch des Auftraggebers, die Lesbarkeit des Stucks, der durch unzählige Überfassungsschichten formlos geworden war, wieder zu verbessern, war sicher verständlich. Die Freilegung war also in erster Linie nur ein Wunsch nach einer ästhetischen Verbesserung des Gesamteindrucks. Allerdings hätte durch eine Voruntersuchung die empfindliche Erstfassung frühzeitig bewertet und dokumentiert werden können, was vermutlich zu einem anderen Grundkonzept der Konservierung und Restaurierung geführt hätte. Glücklicherweise konnte

in diesem Fall, nach dem Stopp der Maßnahme einer Totalfreilegung und einer Sicherung der Stuckdecke, die Stadt Stockach als Bauherr überzeugt werden, die Decke mit all ihren fragmentarischen Fassungsphasen, ohne Retuschen oder gar Überfassungen, zu belassen. Die Decke wird heute mit den fragmentarisch sichtbaren Fassungen der Öffentlichkeit präsentiert und ist durch diese, wenn auch späte Lösung ein einzigartiges Befundstück. Diese Lösungsfindung setzt jedoch eine Verständnisbereitschaft der Bauherrschaft und eine intensive Aufklärungsarbeit und Betreuung durch Denkmalpfleger und Restaurator voraus.

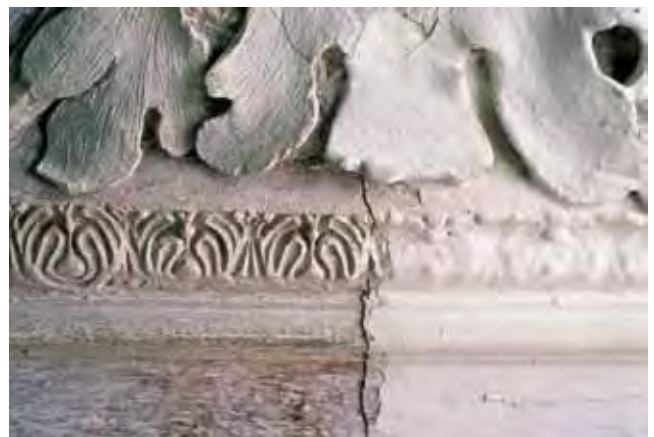
Abb. 6: Detail der Stuckdecke von 1705 im Forstamt von Stockach (Foto Landesamt für Denkmalpflege Esslingen, Januar 2002)

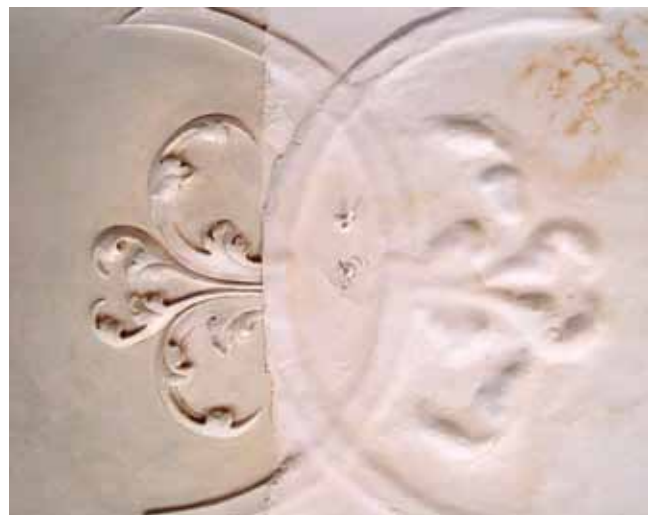
Abb. 7: Ehingen, Spätscher Hof, Freilegungsprobe (Foto: Landesamt für Denkmalpflege Esslingen)

In Kirchenräumen und im Schlossbau stellt sich die Situation etwas anders dar. Auch hier trifft man beim Stuck fast immer auf mehrfach überfasste und mehr oder weniger gut restaurierte Bestände. Historische Überfassungen auf Stuck spiegeln zudem oft eine romantische Auffassung von Barock wider. Heute sollten bei einer Restaurierung diese materialisierten Zeitschichten und Kulturzeugen gleichwertig neben der Erstfassung ihre Berechtigung haben. Oftmals ist die Qualität der Stuckierung durch die Vielzahl der Überfassungen in ihrer Lesbarkeit so stark eingeschränkt, dass der Wunsch nach einer Freilegung fast berechtigt erscheint. Allerdings ist eine solche Entscheidung immer kritisch zu prüfen. Wird die Freilegung des Stucks beschlossen, ist die Maßnahme in jedem Fall der Freilegung eines Wandbildes gleichzusetzen [Abb. 7].

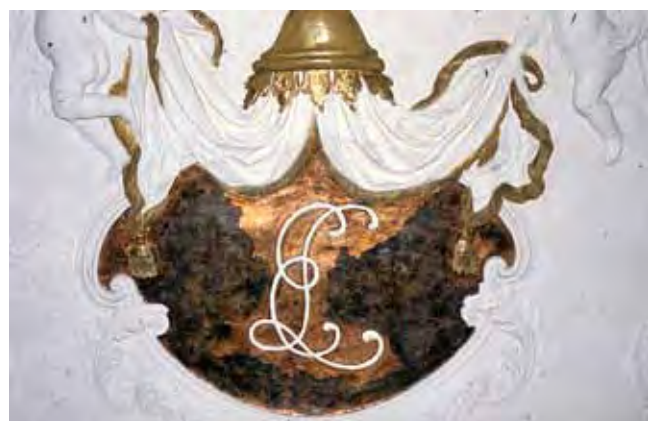
Abb. 8: Schloss Ludwigsburg, Detail der Stuckdecke im Erdgeschoss (Foto: Landesamt für Denkmalpflege Esslingen, 2004)

Ein Beispiel aus dem Ludwigsburger Schloss zeigt die Schwierigkeit im Umgang mit freigelegten und neu gefassten Flächen [Abb. 8]. Es zeigt eine Kartusche mit einer freigelegten, unterschiedlich stark korrodierten Metallauflage neben der gereinigten letzten weißen Sichtfassung. Zum Teil wurde diese Sichtfassung im Sprühverfahren dünn überfasst. Die zudem abgearbeiteten Initialen Eberhard Ludwigs wirken auf dem korrodierten Hintergrund nun wie ein Fremdkörper. Das Argument für die Freilegung der Metallauflagen war hier der Wunsch des Auftraggebers, dem Besucher die ehemalige Pracht der Räume wieder nahe zu bringen, eine Auffassung, die von der Denkmalpflege damals scharf kritisiert wurde. Dörthe Jakobs schreibt dazu: „Was bleibt, ist die Gewissheit, dass der heute präsentierte Zustand mit dem Nebeneinander von gealterten und korrodierten Oberflächen und neu gefassten Partien eine fragwürdige ‚Pracht‘ wiedergibt, wie sie in dieser Form jedenfalls nie bestanden hat“.<sup>8</sup>

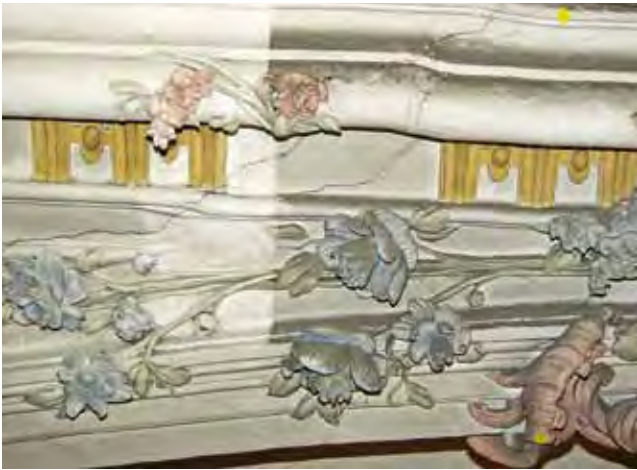
Abb. 9: Detail der barocken Stuckierung aus der Kirche St. Martin in Erbach mit Reinigungsprobe (Foto: Landesamt für Denkmalpflege Esslingen, 2005)

Das gute Beispiel aus der Kirche St. Martin in Erbach [Abb. 9] zeigt dagegen einen ganz unspektakulären Umgang mit einer Fassung, die aus den 1960er Jahren stammt. Diese Fassung reicht in ihrem künstlerischen Wert keineswegs an die originale Smaltefassung heran, die bei der Restaurierung in den 1960er Jahren fast vollständig entfernt wurde. Gerade deshalb zeigt die hier durchgeführte Konservierung aber einen Weg auf, der keine weiteren Zerstörungen verursacht und vor allem keine Diskussionen über mögliche, wie auch immer geartete Rekonstruktionen einer fragmentarischen, freigelegten Fassung aufkommen lässt, zumal die Kosten

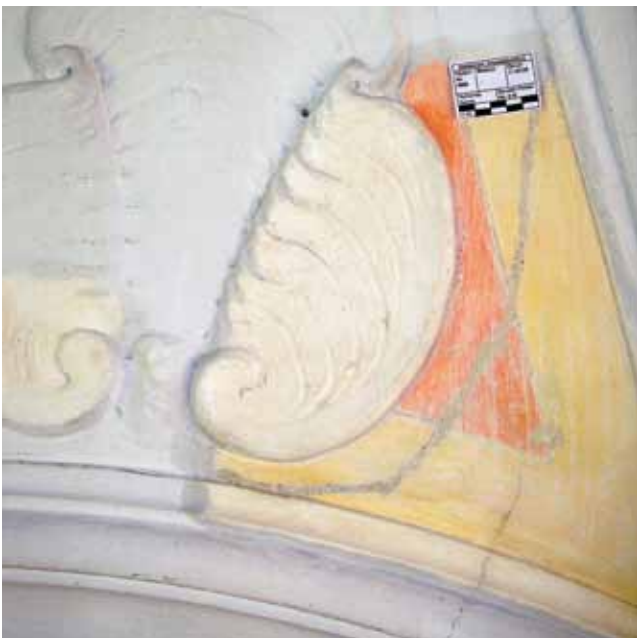
Abb. 10: Detail der Stuckierung von 1736 in der Johanneskapelle in Ummendorf mit Freilegungsprobe (Foto: Landesamt für Denkmalpflege Esslingen, August 2006)

Das letzte Beispiel zeigt die positive, jedoch selten zulässige Möglichkeit einer Stuckfreilegung auf eine ursprüngliche Fassung auf. In der Johanneskapelle von 1736 in Ummendorf [Abb. 10], die von der Zeit und der Renovierungswut vergessen worden zu sein scheint, hat sich unter einer Art Leimfarbe die originale Fassung fast unversehrt erhalten. Eine Freilegung wäre hier also in Zukunft möglich, unter der Bedingung, dass der hohe Anspruch an die Ausführungsqualität und damit verbunden natürlich auch ein hoher Kostenaufwand akzeptiert werden.
