Astrid M. Huber

## Stuckrestaurierung – Ausbildung in Österreich

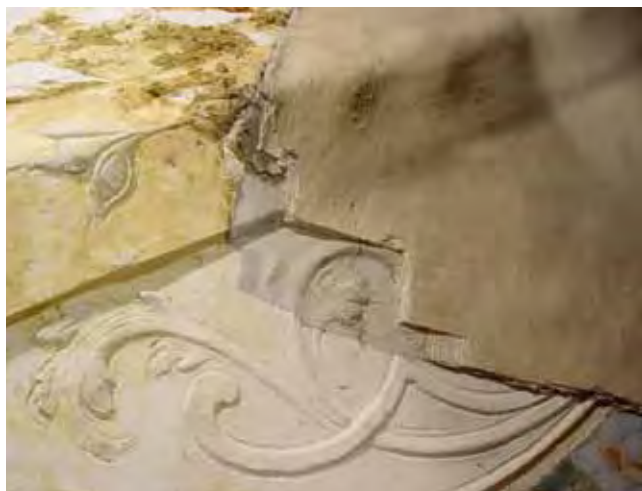
Abb. 1: Kartause Mauerbach, Bibliothek Vorraum, Stuckdecke mit Übertünchungen, Schichttreppe (BDA Mauerbach)

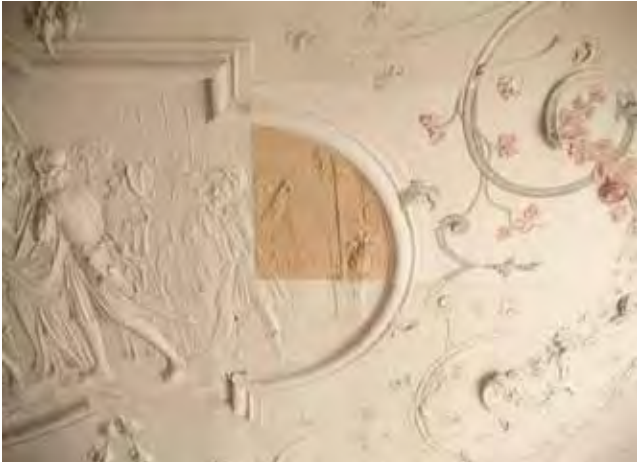
Abb. 3: Kartause Mauerbach, Kaisertrakt, Davidzimmer, Musterrestaurierung der polychromen Erstfassung (BDA Mauerbach)

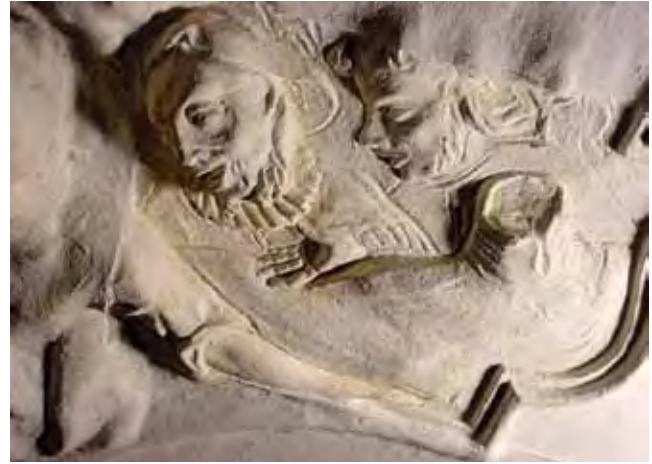
Abb. 4: Kartause Mauerbach, Refektorium Vorraum, Probefreilegung mit Resten der ockerfarbenen Erstfassung (BDA Mauerbach)

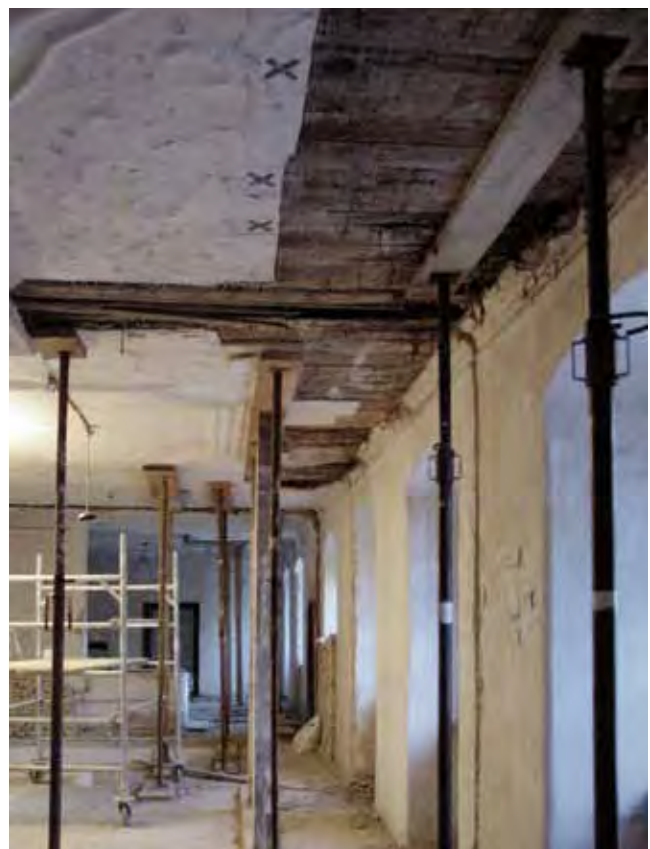
Abb. 6: Nordtrakt, Mönchszelle, Stuckdecke mit Notsicherungen (BDA Mauerbach)

Die akute Gefährdung machte Sofortmaßnahmen wie die Abstützung der Decken und die partielle Abnahme absturzfährdeter Stuckteile notwendig. Das unter den abgenommenen Stuckteilen sichtbare Mycel stellte nach Veränderung des Raumklimas durch Belüftung und nach dem Einsatz pilztötender Präparate sein Wachstum ein. Zur Eingrenzung des Befalls wurde der Festigkeitsverlauf im Holzquerschnitt durch Bohrwiderstandsmessungen geprüft: Die Hölzer wiesen bis zum äußersten Mycelrand ausreichend Festigkeit auf, somit konnte ein Konzept entwickelt werden, das den Erhalt der Holzkonstruktion und Stuckausstattung in situ sicherte. Die befallenen Deckenteile wurden parallel zur Außenmauer nach der maximalen Befallsausbreitung geradlinig abgeschnitten und auf einem durchgehenden Stahlträger neu gelagert. Den offenen Bereich zur Außenmauer ergänzte man mit neuem, imprägniertem Holz. Zwischenzeitlich mussten die Stuckdecken unterstellt und durch eine definierte Auflast gegen punktuelle Erschütterungen abgesichert werden.

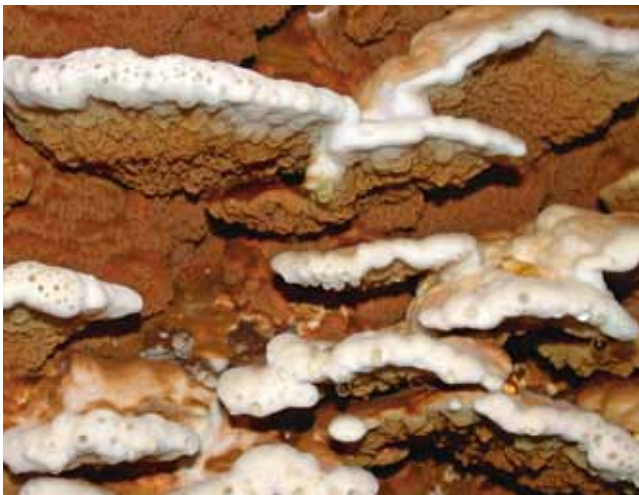
Abb. 7: Der „echte“ Hausschwamm (*serpula lacrimans*) (BDA Mauerbach)

Im Rahmen eines Praktikums für Stuckrestauratoren im Frühjahr 2002, das ich als damals freiberufliche Restauratorin konzipieren durfte, wurden zwei vom Hausschwamm befallene Stuckdecken im noch nicht instand gesetzten Zellen-Nordtrakt der Kartause Mauerbach untersucht, das Schadensbild befundet und ein Restaurierungskonzept entwickelt. Die anschließende Restaurierung wurde in Zusammenarbeit von zwei Restauratoren, Gerhard Ernetzl und mir, und einem auf Kalktechnik spezialisierten Stuckateur, Ingo Seefeld, umgesetzt. Durch eindringende Dachwässer konnte sich der so genannte „echte“ Hausschwamm (*serpula lacrimans*) in den nicht genutzten und kaum kontrollierten Bereichen des Nordtraktes ausbreiten. Erst als sich in den Räumen die charakteristischen intensiv orangeroten Fruchtkörper ausbildeten, fand der Schaden Beachtung. Das dabei

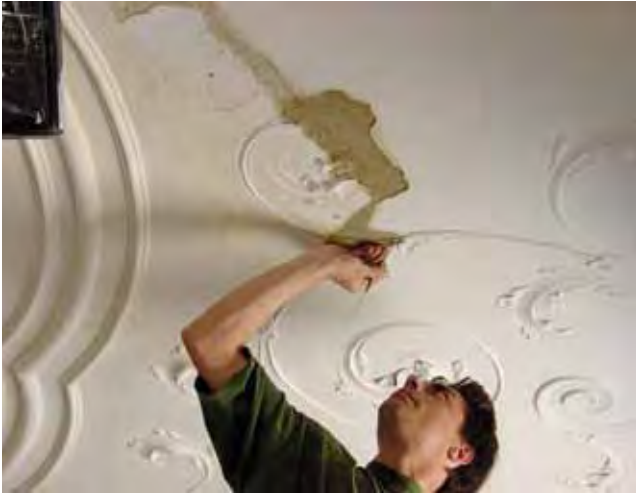
Abb. 9: Kartause Mauerbach, Nordtrakt, Stuckergänzung in Kalkmörtel (BDA Mauerbach)

Homogenisierung der unterschiedlichen Verschmutzung an Wänden und Decke, die durch die damalige Beleuchtung mit Öllämpchen und die dadurch entstehende Russbildung hervorgerufen wurde. Nach Abschluss der statischen Sanierungsarbeiten wurden die zuvor abgenommenen Stuckteile in Kalkmörtel wieder versetzt und fehlende Teile nach Befund in Material und Technik rekonstruiert.

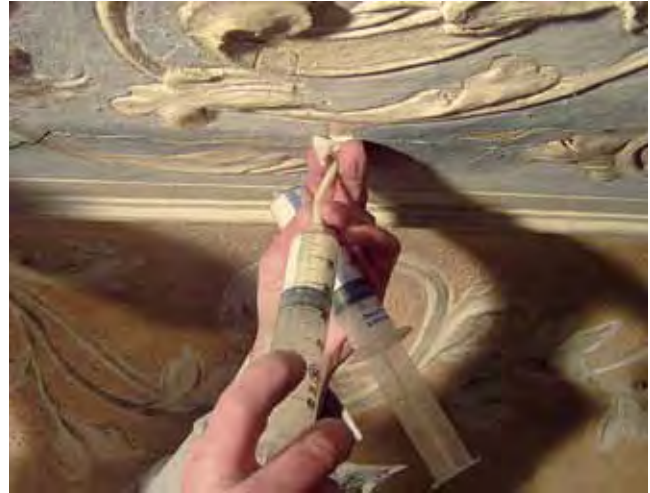
Abb. 10: Stuckrestaurierungsseminar 2008, Schloss Stetteldorf, Niederösterreich, Hinterfüllung mit Kalkmilch (BDA Mauerbach)

Vor Beginn der statischen Sanierung wurden die Stuckdecken in reiner Kalktechnik konsolidiert (Festigung mit Kalksinterwasser, Hinterfüllung mit Kalkmilch, Kalkmörtel-Injektionen), zeitgleich mussten die zahlreichen Tünchenschichten entfernt werden.
